# Asbestinventarisatetest

Schoorstraat 22A, 2220 Heist-op-den-Berg

Attestnummer : **20251002-000333.000**

Uitgegeven op : **02.10.2025**

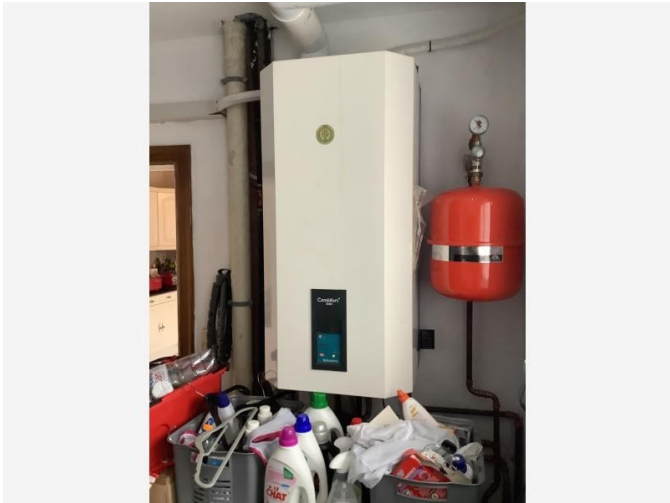
Vrije foto

Deze ketel heeft een bouwjaar na 2000. Deze bevat intern geen asbesthoudende materialen.

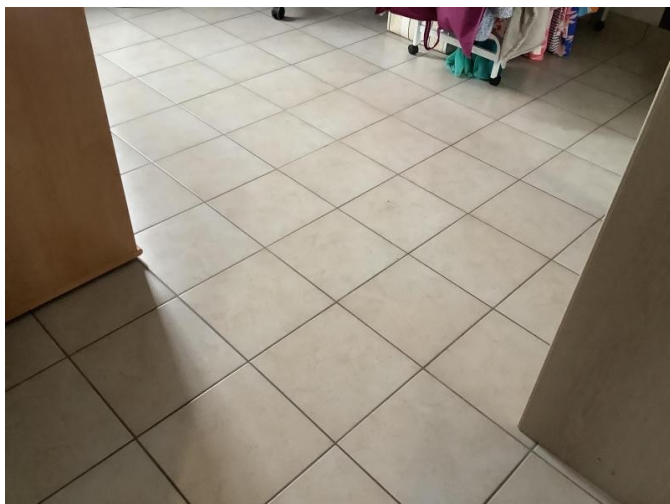
Vrije foto

De aanwezige vloerbekleding is niet asbestverdacht. De onderliggende laag was echter niet inspecteerbaar zonder destructie tijdens de inspectie. Mogelijk is de onderliggende laag asbestverdacht.

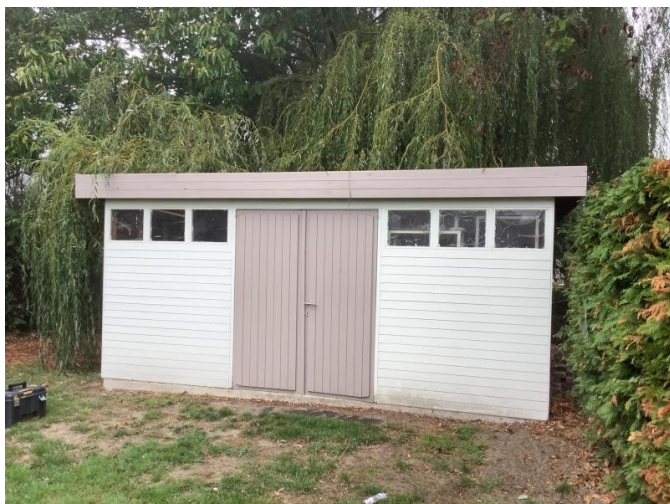
Vrije foto

Tuinhuis bevat geen asbesthoudende zichtbare materialen. Het is opgebouwd uit een betonnen vloerplaat, houten wanden en aluminium dakbedekking.

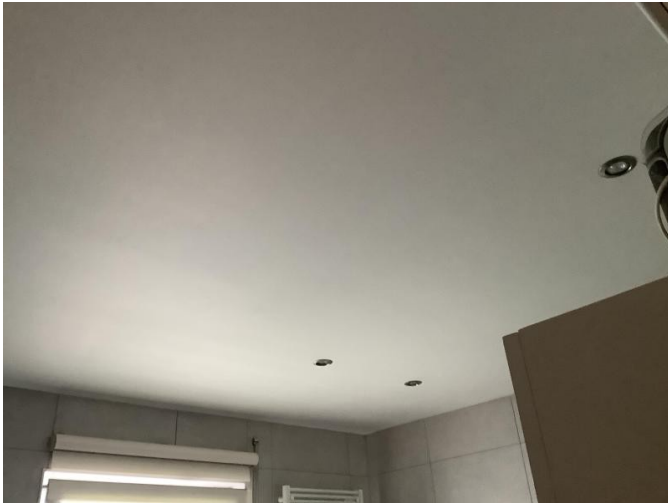
Vrije foto

Het plafond bestaat uit niet-asbestverdachte gipskartonplaten. Zonder destructie is het niet mogelijk om na te gaan of er asbestverdachte materialen aanwezig zijn achter de gipskartonplaten.

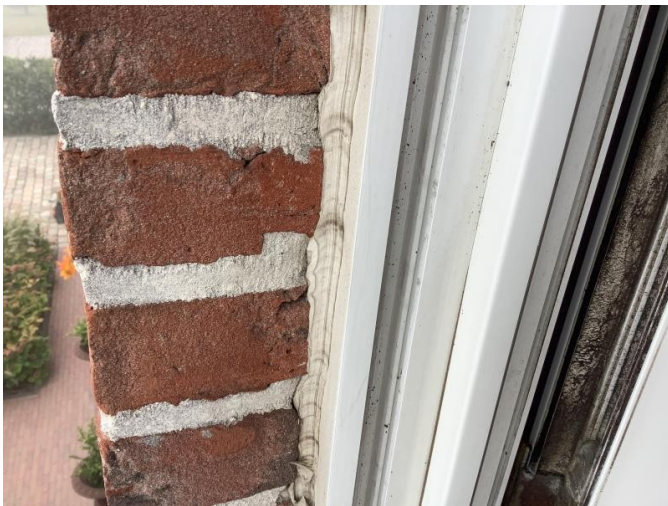
Vrije foto

De afkitting van de ramen bestaat uit siliconen. Dit is niet asbestverdacht. Hieronder bevindt zich op diverse plaatsen nog de oude mastiek.

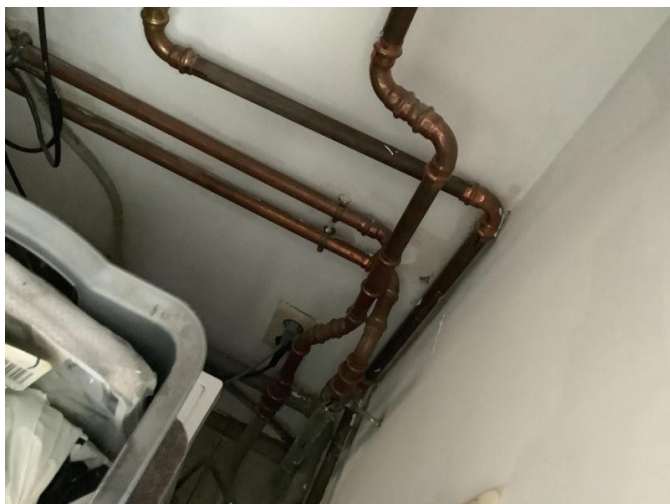
Vrije foto

De aangetroffen thermische isolatie rond de buizen bestaat uit een niet asbestverdacht materiaal.

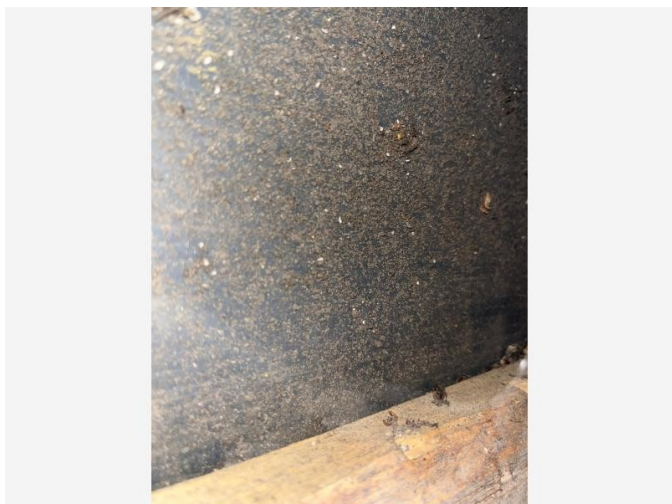
Vrije foto

Tijdens de inspectie kon het onderdak worden geïnspecteerd en werd er vastgesteld dat dit niet bestaat uit asbestverdacht materiaal.

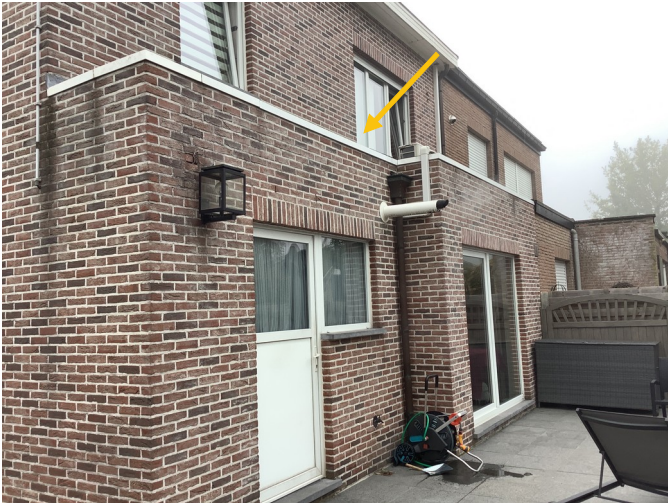
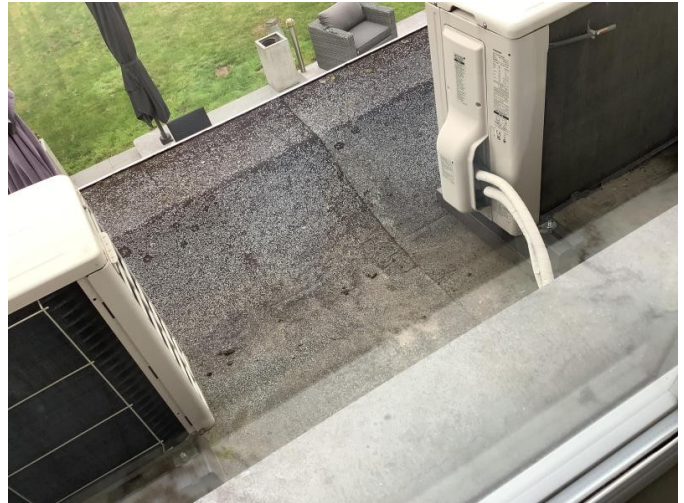
## Fiche 8: Hoofdbouw - Roofing

Geen asbest

| Opmerking | <p>Er werd enkel een puntstaal genomen van de bovenste laag. Mogelijks zijn er onderliggende asbestverdachte lagen aanwezig die niet waarneembaar waren tijdens de inspectie. Wanneer bij renovatie- of sloopwerken blijkt dat er nog onderliggende lagen aanwezig zijn dient er hiervan een staal te worden genomen welke door een erkend laboratorium moet worden geanalyseerd.</p> <p>De hoeveelheid betreft een schatting</p> |

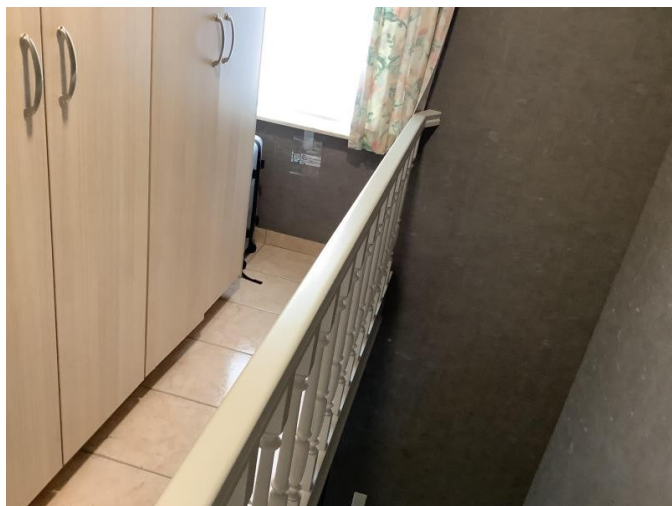
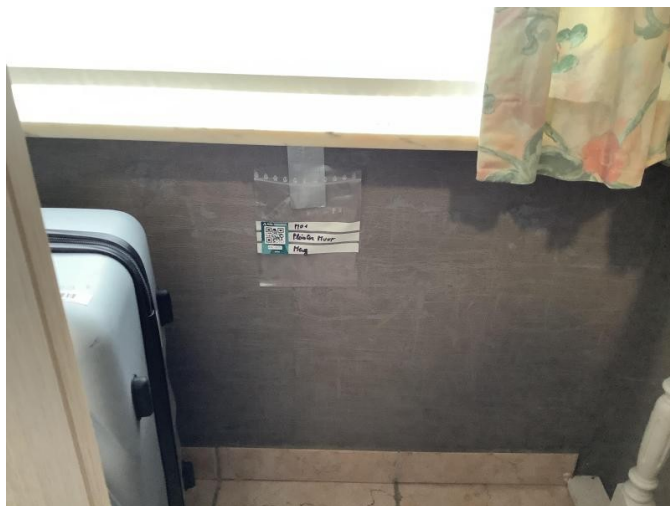
## Fiche 9: Pleisterwerk wanden

Geen asbest

| Opmerking | <p>De hoeveelheid betreft een schatting.</p> <p>Het materiaal werd bemonsterd op de volgende locaties: traphal, slaapkamer, stookruimte, keuken</p> <p>Het materiaal op volgende verplichte locatie werd niet bemonsterd wegens: /</p> |

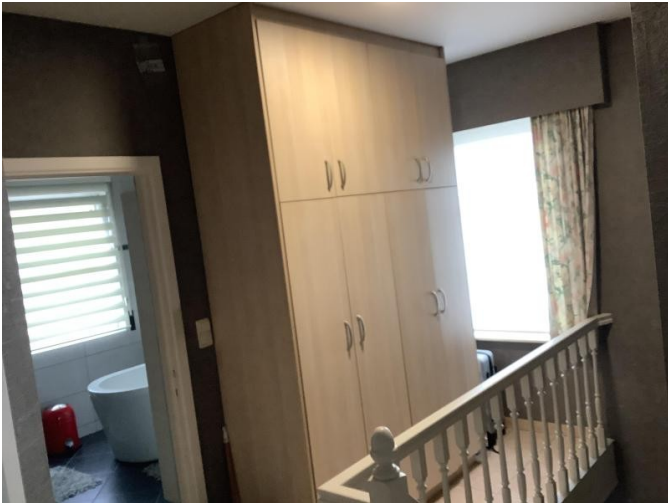
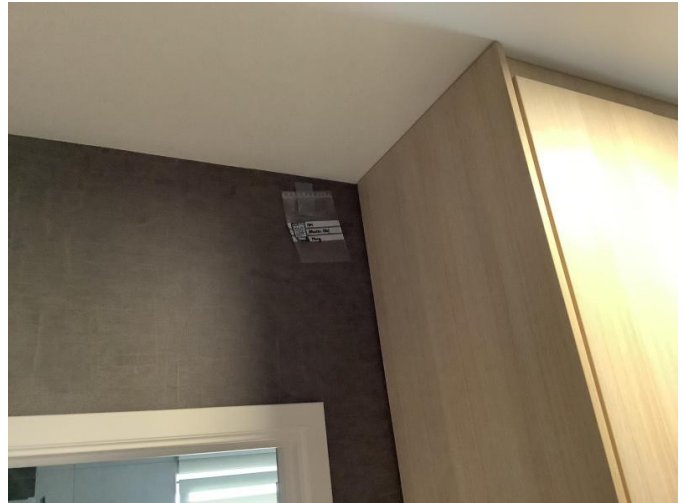
## Fiche 10: Pleisterwerk plafonds

Geen asbest

| Opmerking | <p>De hoeveelheid betreft een schatting</p> <p>Het materiaal werd bemonsterd op de volgende locaties: keuken, traphal, Stooklokaal, slaapkamer</p> <p>Het materiaal op volgende verplichte locatie werd niet bemonsterd wegens:/</p> |

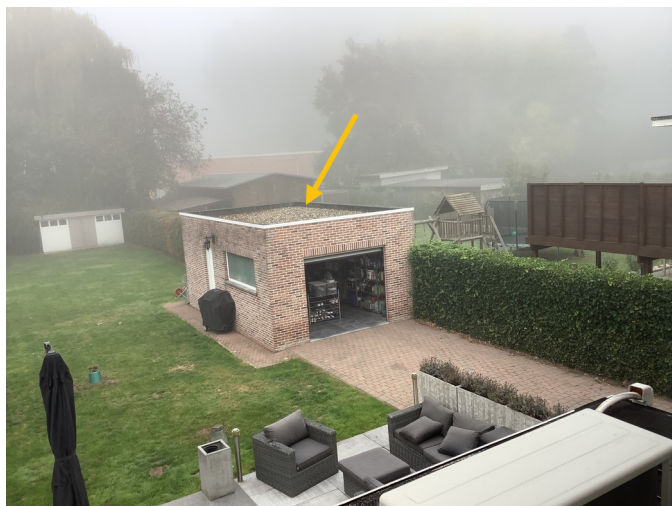
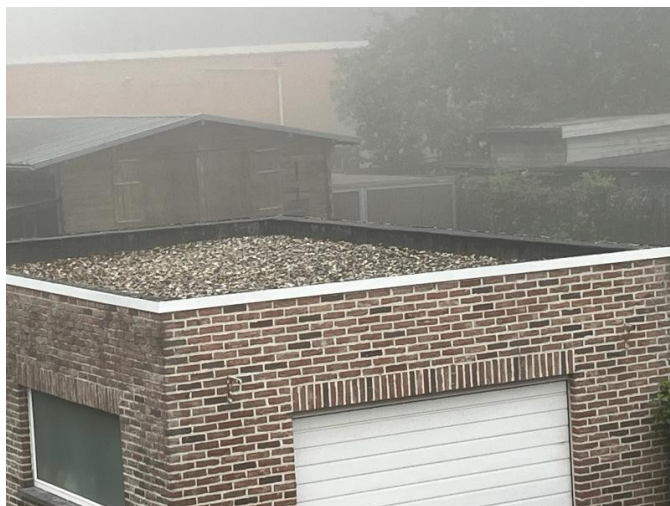
## Fiche 11: Garage - Roofing

Geen asbest

| Opmerking | <p>Er werd enkel een puntstaal genomen van de bovenste laag. Mogelijks zijn er onderliggende asbestverdachte lagen aanwezig die niet waarneembaar waren tijdens de inspectie. Wanneer bij renovatie- of sloopwerken blijkt dat er nog onderliggende lagen aanwezig zijn dient er hiervan een staal te worden genomen welke door een erkend laboratorium moet worden geanalyseerd.</p> <p>De hoeveelheid betreft een schatting</p> |
