# Asbestinventarisatetest

Bredabaan 423/2002, 2930 Brasschaat

Attestnummer : 20250225-000137.000

Uitgegeven op : 25.02.2025

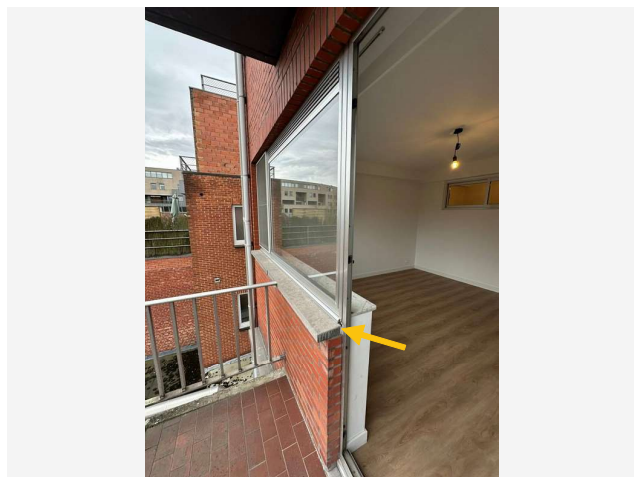
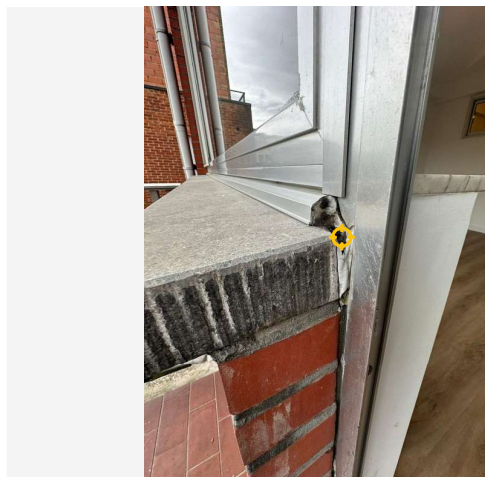
Het asbestmateriaal valt onder de mijlpaal van 2040.

| Eindbeoordeling materiaalrisico | Laag materiaalrisico en/of verlaagde kans op vezelvrijgave |

| Toestand van het materiaal | Licht beschadigd, licht verweerd. Intact calciumsilicaatmateriaal of categorie III 'gebondenheid' |

| # | Type | Referentie | Resultaat |
|---|---|---|---|
| 1.1 | Mengmonster | BR3 | Chrysotiel |

| Beschrijving | Mastiek buitenschrijnwerk |

- Zorg voor een veilig beheer. Vermijd het beschadigen van het asbestmateriaal. Controleer de toestand jaarlijks op wijzigingen.

- Eenvoudige handelingen: mag via doe-het-zelf of door werknemer(s) met opleidingsattest eenvoudige handelingen  
Hechtgebonden toepassing die door doe-het-zelvers of werknemers met een opleidingsattest eenvoudige handelingen verwijderd mag worden. Alle mastiek moet verwijderd worden, er mogen geen resten achterblijven.

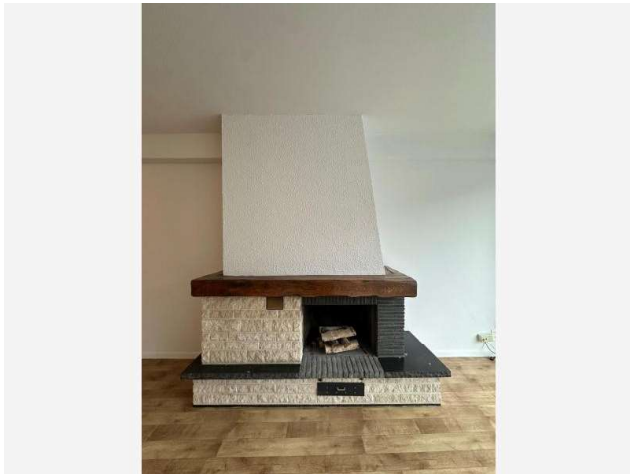
Situeringsfoto

**Reden:** Het te onderzoeken materiaal situeert zich hoger dan 3,50 m te rekenen vanaf een veilige ondergrond

**Uitleg van de asbestdeskundige:** Het rookgaskanaal is niet beoordeeld. Aan de binnenzijde van de open haard is er geen asbesthoudend rookgaskanaal zichtbaar. Aan de buitenzijde is het hoger dan 3,5 meter om de schoorsteen te inspecteren. Het is niet zichtbaar of er een asbestverdacht rookgaskanaal aanwezig is in de schoorsteen. Conform ons inspectieprotocol mogen wij een beperking inroepen voor hoogtes hoger dan 3,5 m. Indien men dit wil laten onderzoeken, dient er een nieuwe afspraak gemaakt te worden en moet er een hoogtewerker voorzien worden, evenals iemand die bevoegd is om deze te bedienen en eventueel een techniek die de al dan niet aanwezige schouwhoed kan afnemen en weer terugplaatsen.

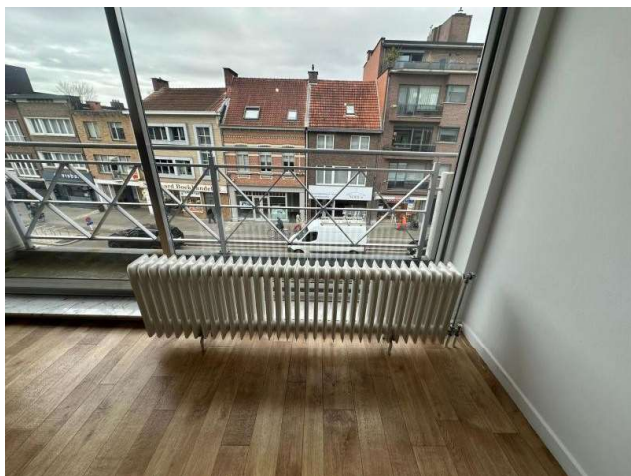
Tijdens onze inspectie trokken de gietijzeren radiator in de leefruimte onze aandacht. Dit type radiatoren bevatten vaak pakkingen die mogelijk asbestverdacht of asbesthoudend zijn. Omdat wij geen destructieve methoden mogen toepassen, hebben we visueel aan de buitenzijde geen pakkingen kunnen vaststellen. Bij renovatie of sloop is een destructief onderzoek naar deze radiatoren echter noodzakelijk, aangezien de kans groot is dat ze asbesthoudende pakkingen bevatten.

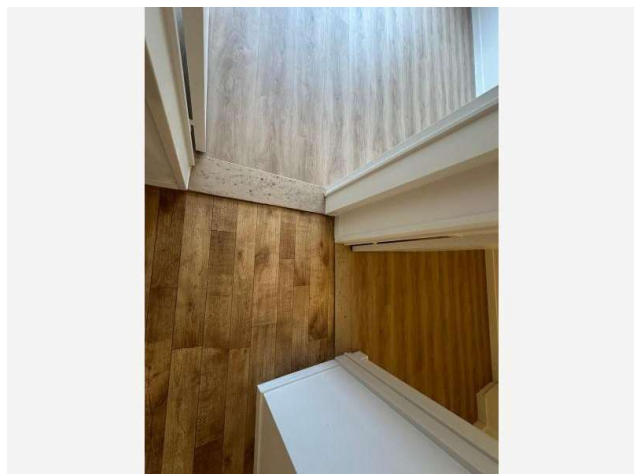
De deurdorpels en raamtabletten zijn in natuursteen. Dit is niet asbestverdacht. Ze voelen koud aan, vertonen geen vezels en er zitten fossielen in.

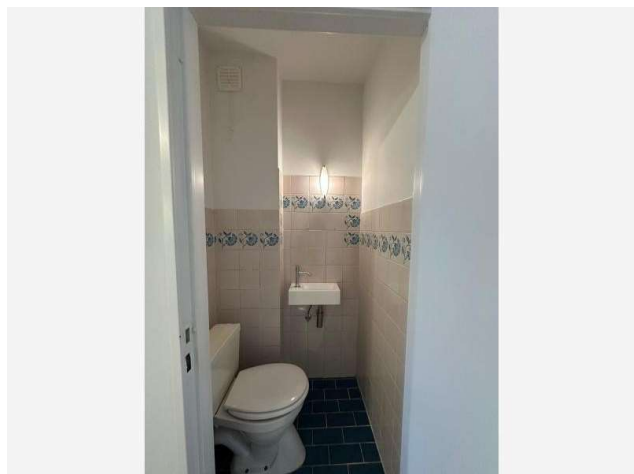
Keramische wandtegels zijn niet asbestverdacht, maar de tegellijm waarmee ze bevestigd zijn kan asbesthoudend zijn..

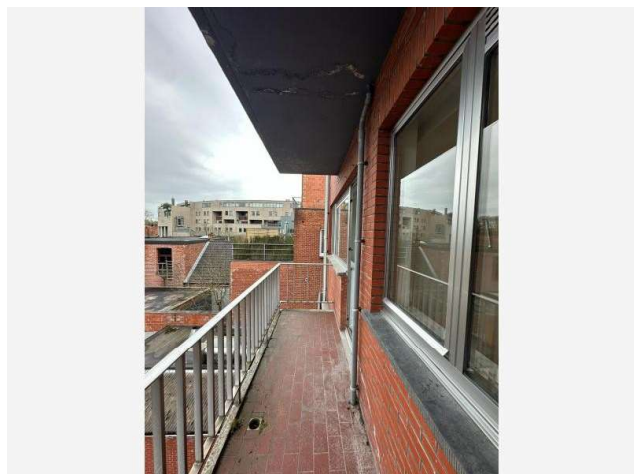
Er bevinden zich geen asbestverdachte materialen op de terrassen. Betegelde vloer, buitengevel in steen en balustrade uit metaal.

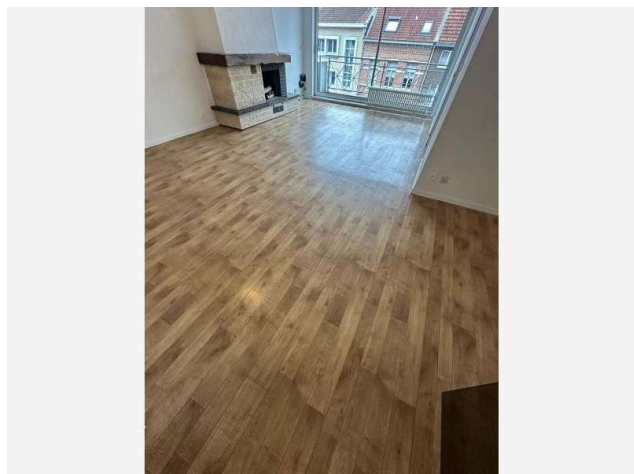
Het vinyl vloerzeil in de leefruimte is niet asbestverdacht.

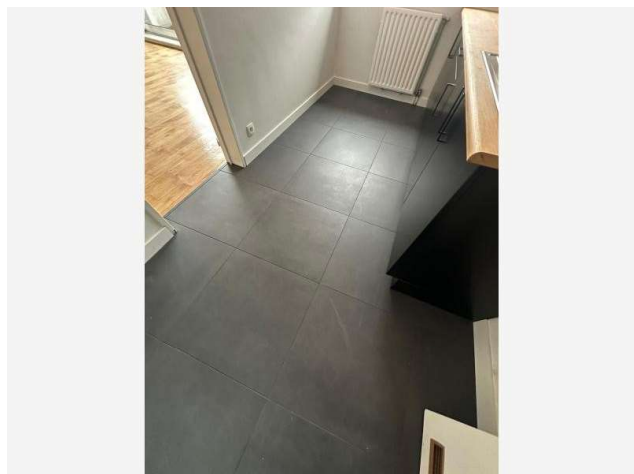
De vloerbekleding bestaat uit niet-asbestverdachte vinyl, laminaat en keramische tegels. Of er zich onder de huidige vloerbedekking een asbestverdachte of asbesthoudende toepassing bevindt kan niet vastgesteld worden zonder destructief onderzoek.

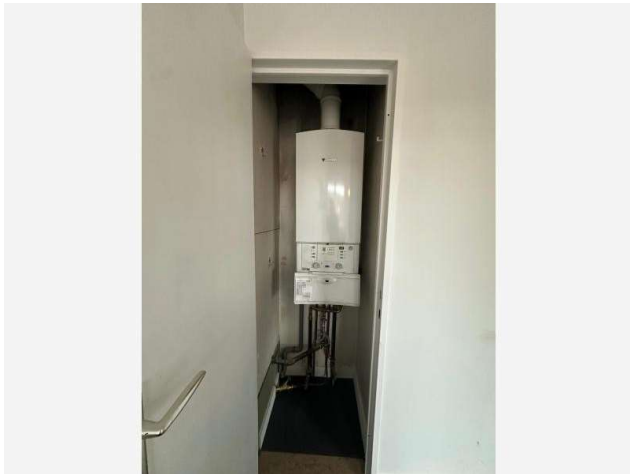
De CV-ketel dateert van 2015. Dit is niet asbestverdacht.

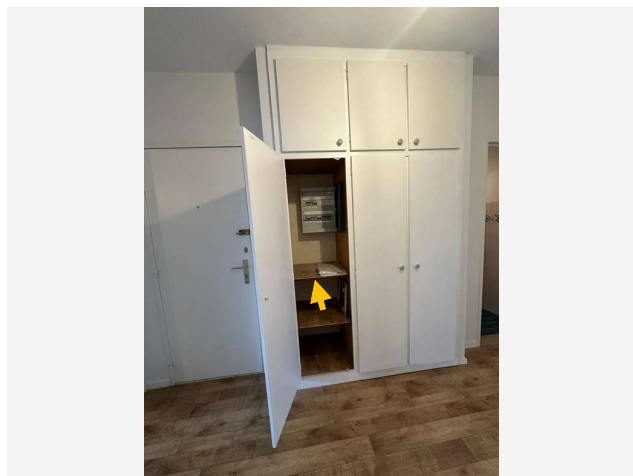
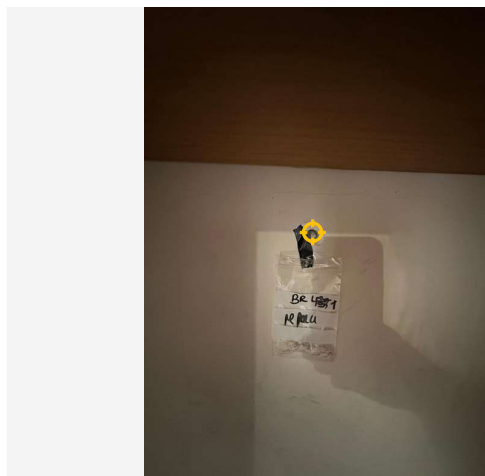
## Fiche 10: Pleisterwerk muren

Geen asbest

| # | Type | Referentie | Resultaat |
|---|---|---|---|
| 10.1 | Mengmonster | BR1 | Geen asbest |

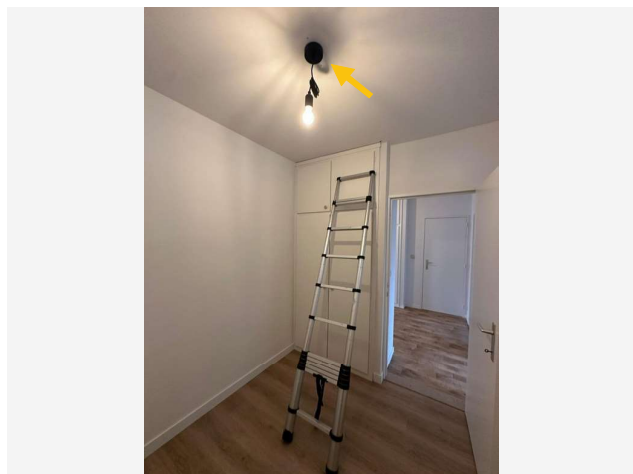
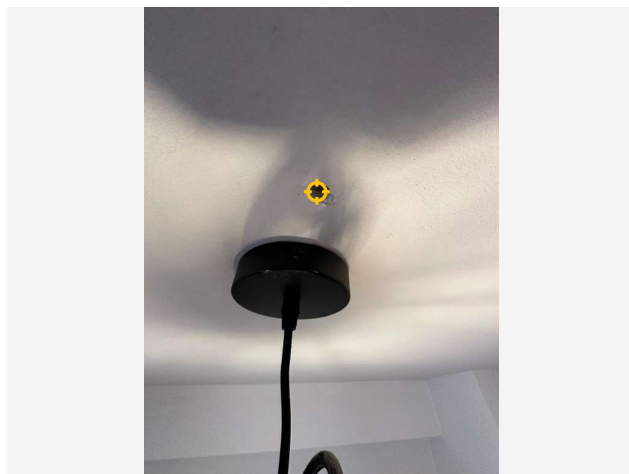
## Fiche 11: Pleisterwerk plafonds

Geen asbest

| # | Type | Referentie | Resultaat |
|---|---|---|---|
| 11.1 | Mengmonster | BR2 | Geen asbest |
