# Asbestinventarisatetest

Oelegemsteenweg 73, 2970 Schilde

Attestnummer : 20250605-000270.000

Uitgegeven op : 05.06.2025

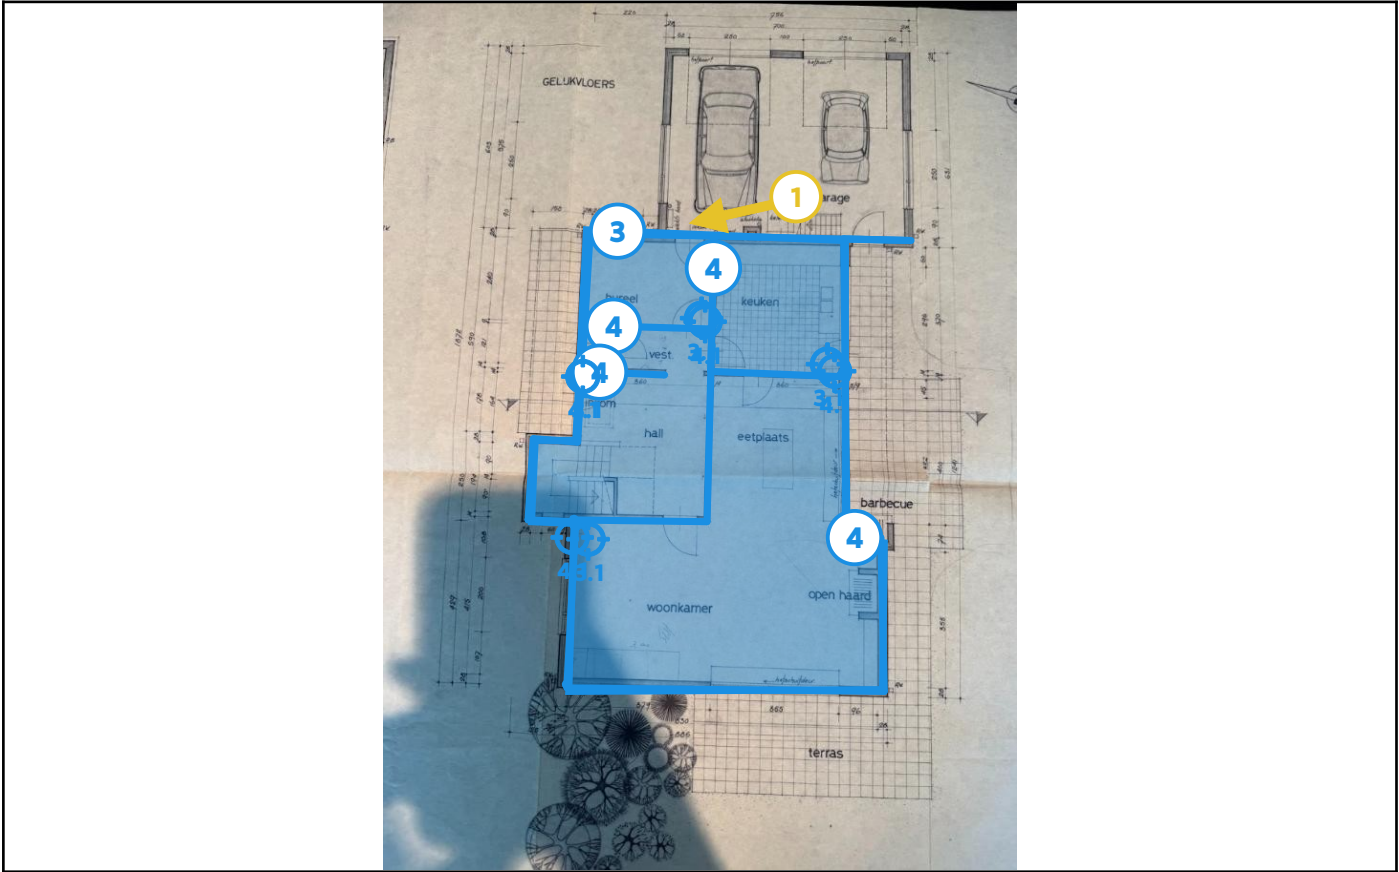
# Plan 1.1: gelijkvloers

| Beschrijving | Type | Actie |
|---|---|---|
| 1. Bakeliet | Asbestmateriaal | Zorgvuldig beheren |

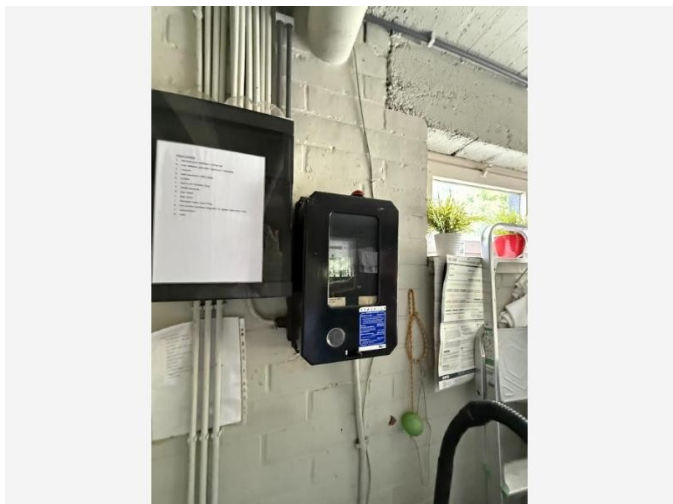
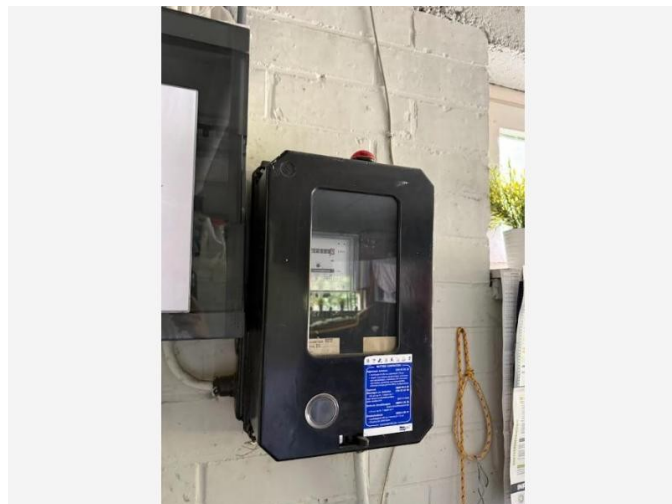
Het asbestmateriaal valt onder de mijlpaal van 2040.

| Eindbeoordeling materiaalrisico | Laag materiaalrisico en/of verlaagde kans op vezelvrijgave |

| Gebondenheid | Categorie 1: hechtgebonden in oorsprong |
| Asbestsoort (vezeltype) | Crocidoliet aanwezig |
| Asbestconcentratie | Laag (< 50%) |
| Toestand van het materiaal | Onbeschadigd, niet verweerd |

| Beschrijving | Bakeliet |
| Asbestmateriaal | Plaat, paneel, tablet - Type Bakeliet |

- Zorg voor een veilig beheer. Vermijd het beschadigen van het asbestmateriaal. Controleer de toestand jaarlijks op wijzigingen.

- Eenvoudige handelingen: mag via doe-het-zelf of door werknemer(s) met opleidingsattest eenvoudige handelingen  
Particulier mag deze asbesthoudende toepassing zelf verwijderen.

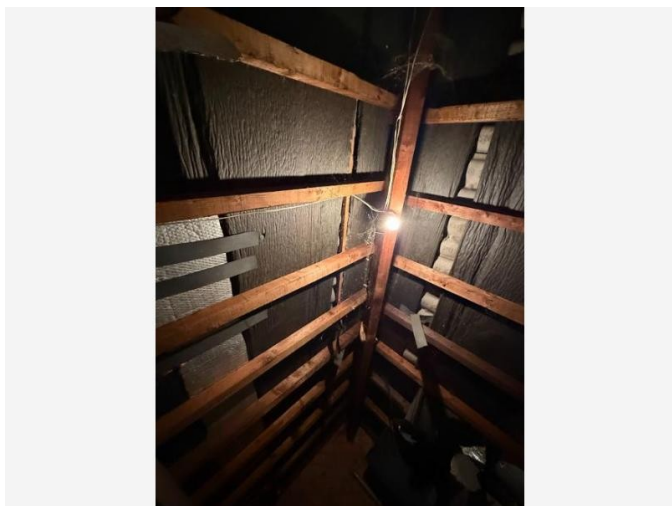
Vrije foto

Geen onderdak aanwezig dus hier geen asbesthoudende -en/of verdachte materialen teruggevonden

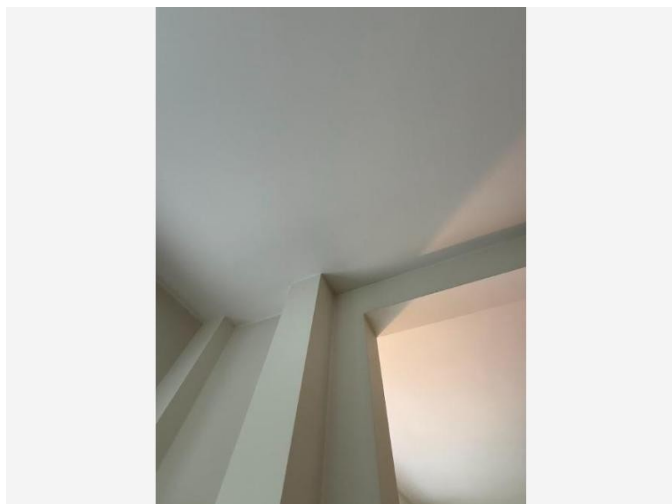
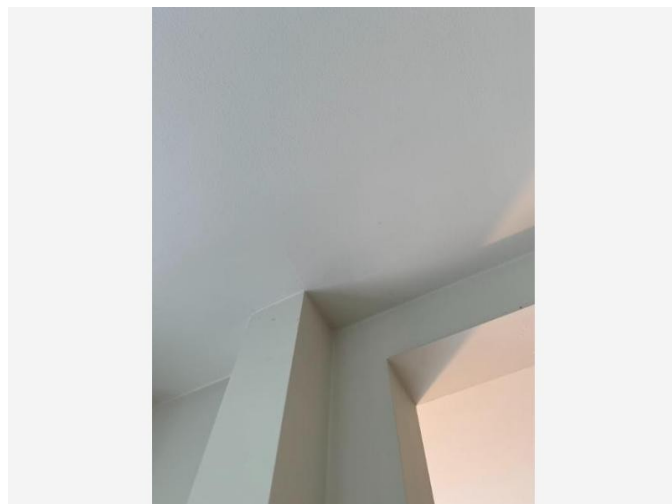
## Fiche 3: Pleister plafond

Geen asbest

| # | Type | Referentie | Resultaat |
|---|---|---|---|
| 3.1 | Mengmonster | 020625-Pleiplaf-Oel73 | Geen asbest |

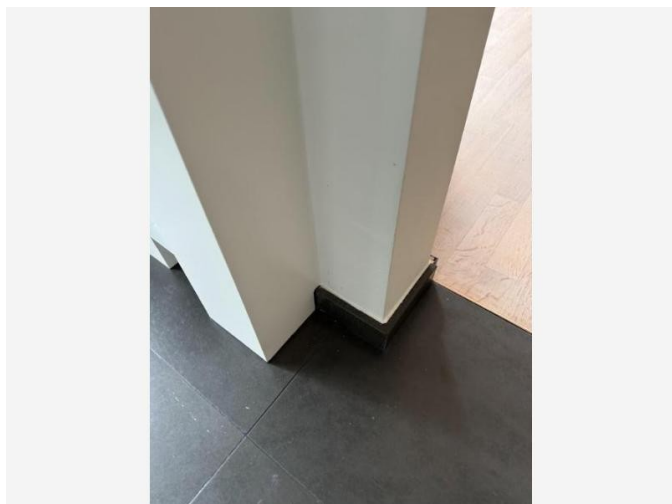
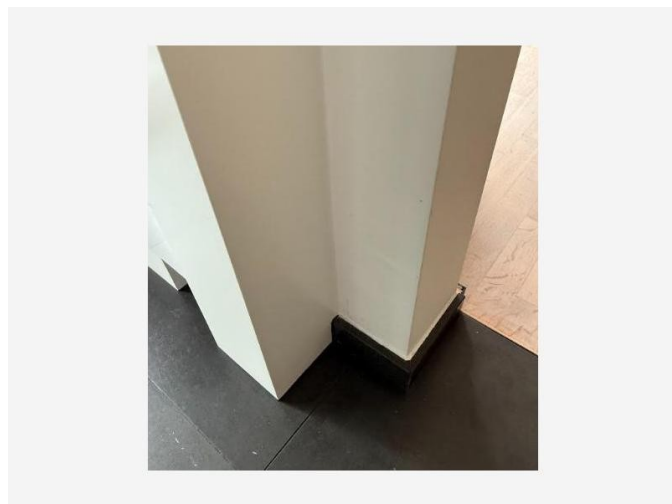
## Fiche 4: Pleister muren

Geen asbest

| # | Type | Referentie | Resultaat |
|---|---|---|---|
| 4.1 | Mengmonster | 020625-Pleimuur-Oel73 | Geen asbest |
