# Asbestinventarisatetest

Frankrijklei 54/802, 2000 Antwerpen

## Zone 1: Hoofdgebouw

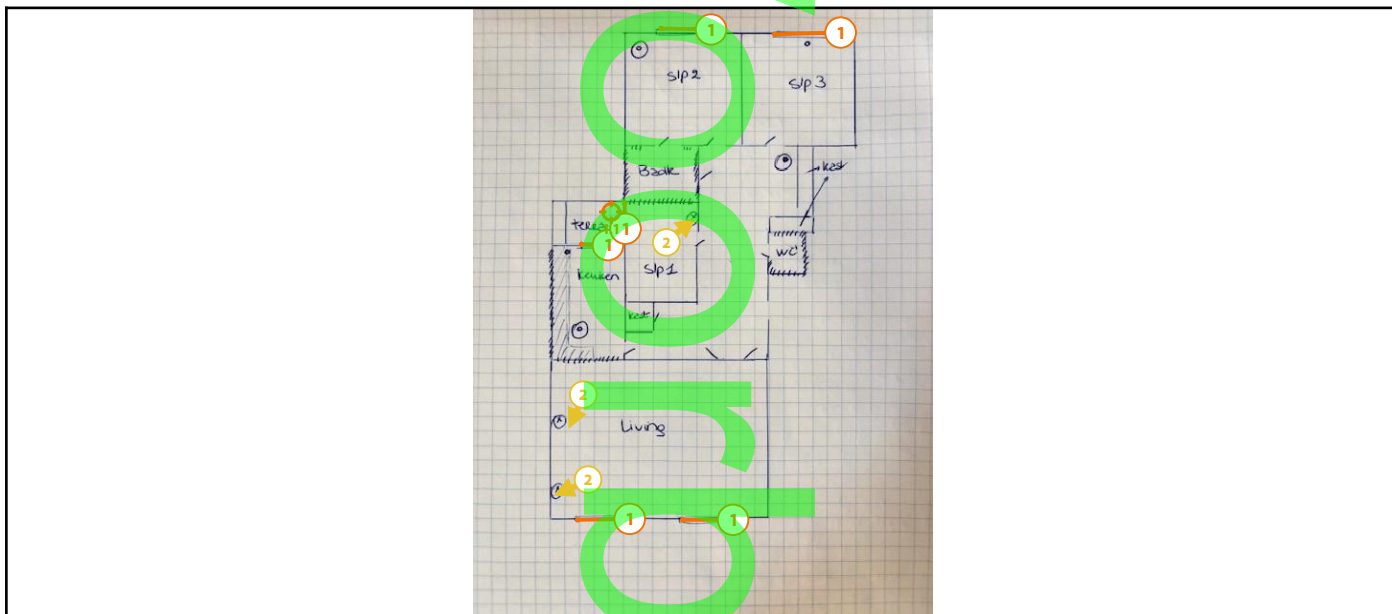
## Plan 1.3: Plan - Appartement B802

| Beschrijving | Type | Actie |
|---|---|---|
| 1. Mastiek - tussen glas en kader | Asbestmateriaal | Verwijderen |
| 2. Bakeliet elementen | Asbestmateriaal | Zorgvuldig beheren |

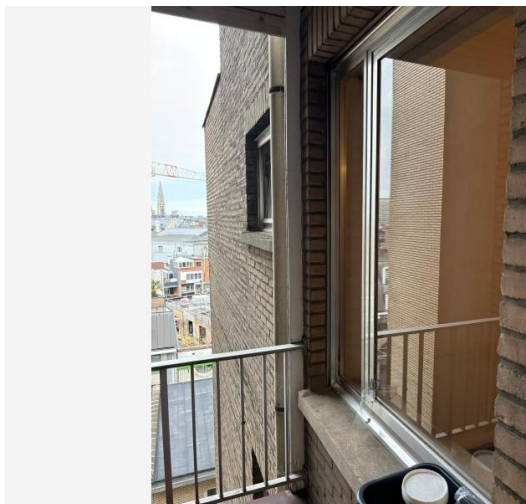
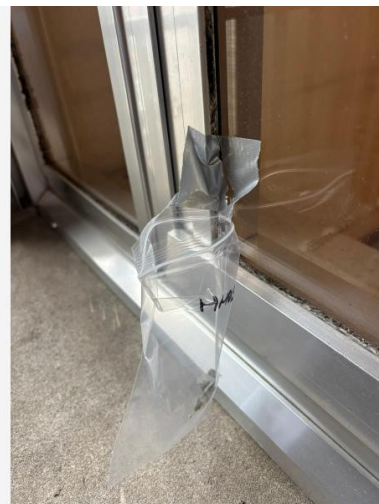
Het asbestmateriaal valt onder de mijlpaal van 2040.

Een beschadigde asbesttoepassing in slechte staat kan makkelijk verder vergruizen. Er komen dan schadelijke asbestvezels vrij die ingeademd kunnen worden.

| Eindbeoordeling materiaalrisico | Verhoogd materiaalrisico en/of verhoogde kans op vezelvrijgave |

| Toestand van het materiaal | Matig beschadigd, matig verweerd |

| # | Type | Referentie | Resultaat |
|---|---|---|---|
| 1.1 | Puntmonster | MM03 | Chrysotiel |

| Beschrijving | Mastiek - tussen glas en kader |

Verwijderen

- Zorg voor een veilig beheer. Vermijd het beschadigen van het asbestmateriaal. Controleer de toestand jaarlijks op wijzigingen.

- Eenvoudige handelingen: mag via doe-het-zelf of door werknemer(s) met opleidingsattest eenvoudige handelingen  
Voor ramen met asbesthoudende mastiek / stopverf voorziet de wet geen verplichting om deze asbesthoudende toepassing te laten verwijderen door een firma met een opleidingsattest eenvoudige handelingen. U mag, in principe, ongeacht beschadigingen of vrije asbestvezels, deze asbesttoepassing zelf verwijderen met inachtneming van de nodige veiligheidsmaatregelen om uzelf en uw omgeving te beschermen (dragen van mondmasker FFP3, handschoenen, wegwerpoverall met beschermingsgraad CAT III type 5,6).

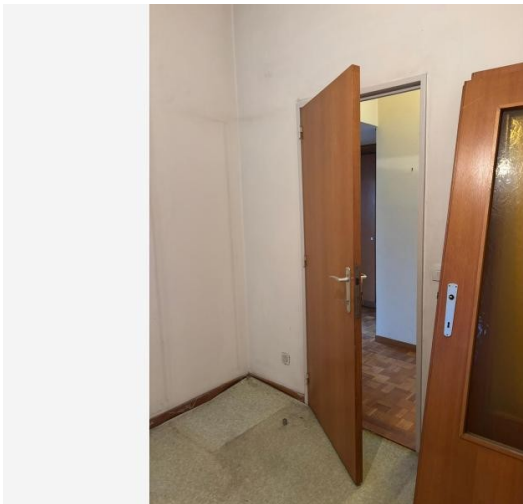
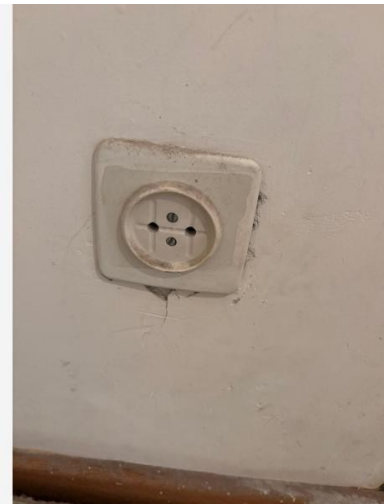
Het asbestmateriaal valt onder de mijlpaal van 2040.

| Eindbeoordeling materiaalrisico | Laag materiaalrisico en/of verlaagde kans op vezelvrijgave |

| Asbestsoort (vezeltype) | Crocidoliet aanwezig |
| Toestand van het materiaal | Onbeschadigd, niet verweerd |

| Beschrijving | Bakeliet elementen |
| Identificatiemethode | <p>De asbestdeskundige beoordeelt het materiaal als asbestverdacht en dus asbesthoudend, en dit zonder monstername.</p> <p>Motivatie: De monstername brengt andere schade aan dan schade die inherent is aan de monstername.</p> |

Zorgvuldig beheren

- Zorg voor een veilig beheer. Vermijd het beschadigen van het asbestmateriaal. Controleer de toestand jaarlijks op wijzigingen.
- Voer bijkomende staalname(s) uit.

- Eenvoudige handelingen: mag via doe-het-zelf of door werknemer(s) met opleidingsattest eenvoudige handelingen  
Eenvoudige handelingen: mag via doe-het-zelf of door werknemer(s) met opleidingsattest eenvoudige handelingen gelijkaardige toepassingen kunnen eenvoudig losgeschroefd worden --> EH doe-het-zelf.

Afgesloten of verzegelde kast --> EH opgeleid techniek personeel 8u basisopleiding asbest.

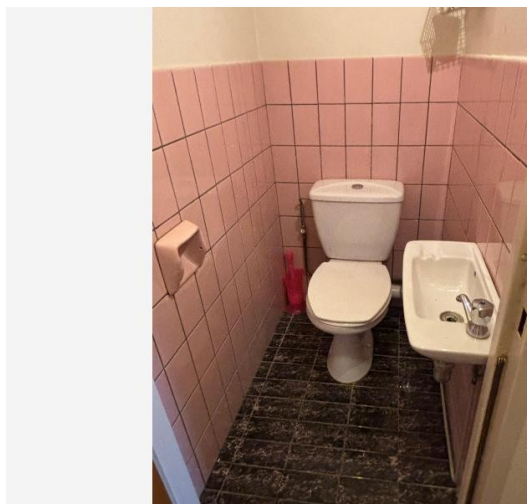
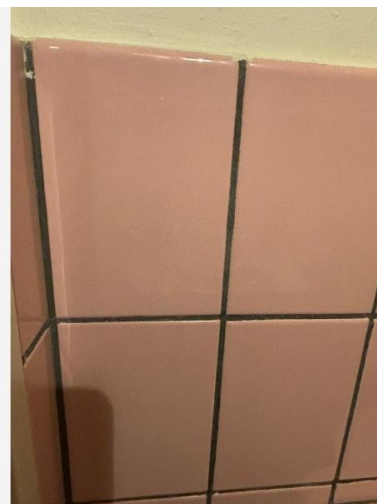
De muurtegels waren in goede staat en er was geen beschadiging vast te stellen.

In de periode dat deze woning werd gebouwd, werd frequent asbestverdachte tegellijm gebruikt.

| Basis voor advies | De asbestdeskundige beoordeelt het materiaal als asbesthoudend op basis van een beoordeling met het blote oog. |
| (Asbest)materiaal | In-situ afwerkingslagen - Lijm laag |

Bij verwijdering muurtegels is het raadzaam de nodige beschermingsmiddelen te dragen om alle risico uit te sluiten.

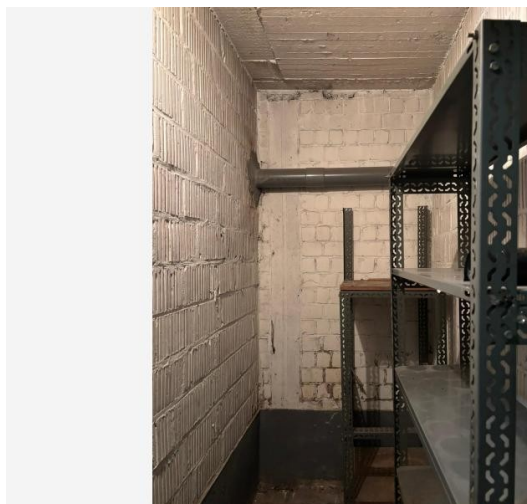
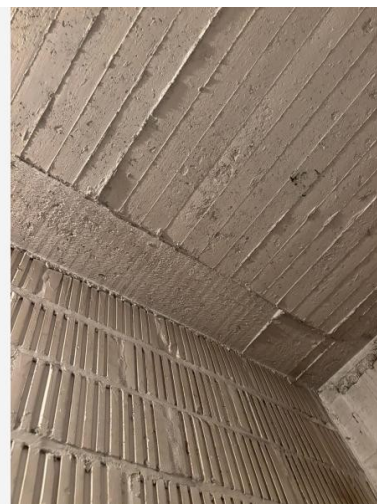
De kelder op niveau -1 bestaat uit baksteen en betonnen welfsels. Geen pleisterwerk aanwezig.

| Basis voor advies | De asbestdeskundige beoordeelt het materiaal als niet-asbestverdacht. |

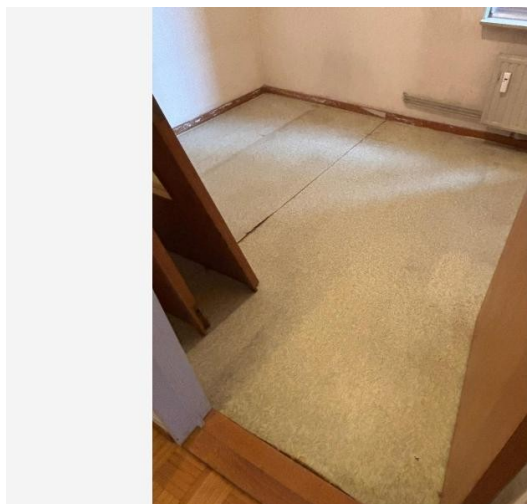
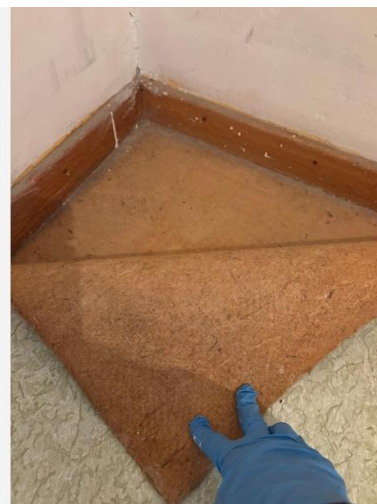
De vloerbekleding in de 1ste slaapkamer heeft een jute ondergrond; zij is niet asbest verdacht. Ook de andere vloeren zijn parketvloeren en tegelwerk. Niet asbesthoudend.

| Basis voor advies | De asbestdeskundige beoordeelt het materiaal als niet-asbestverdacht. |

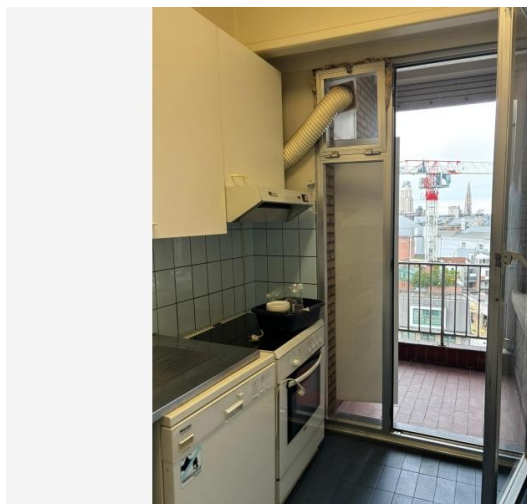
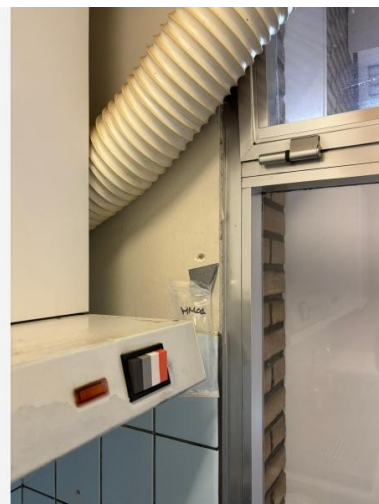
Geen asbest

| # | Type | Referentie | Resultaat |
|---|---|---|---|
| 6.1 | Mengmonster | MM01 | Geen asbest |

| Beschrijving | Pleisterwerk - muren |

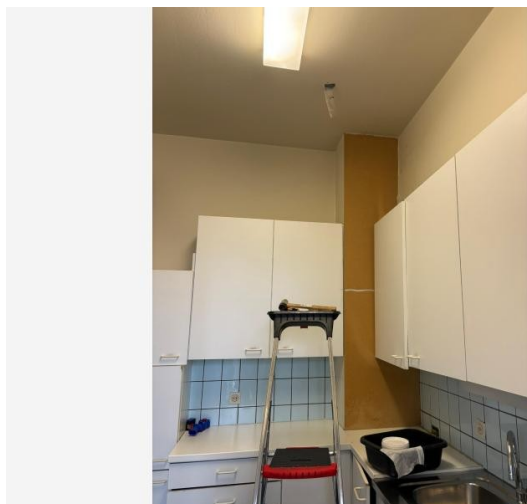
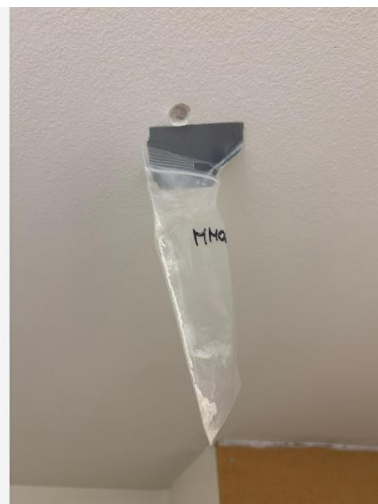
Geen asbest

| # | Type | Referentie | Resultaat |
|---|---|---|---|
| 7.1 | Mengmonster | MM02 | Geen asbest |

| Beschrijving | Pleisterwerk - plafonds |

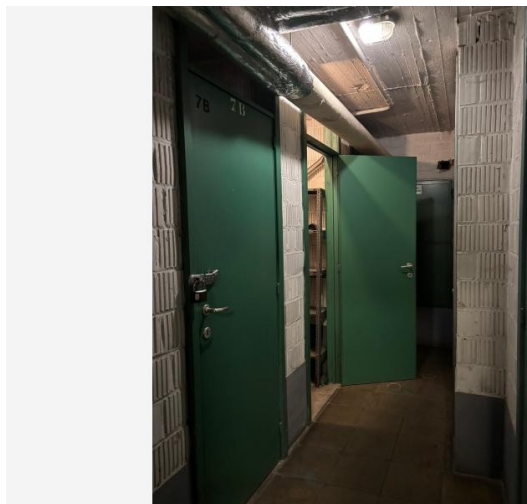
## Fiche 9: Leidingisolatie

| Beschrijving | Notitie | Terug te vinden op plannen |
|---|---|---|
| Fiche 9: Leidingisolatie | Er is wel degelijk verdachte leidingisolatie aanwezig; maar in de kelder en deze behoren tot de verwarmingsbuizen van de gemeenschap / VME. Ze behoren tot een andere eigenaar (VME) en dus niet tot de individuele kavel waardoor ze zeker bemonsterd worden in het attest van de gemeenschappelijke delen. | - |
