# Asbestinventarisatattest

De Beemdekens 4, 2980 Zoersel

Attestnummer : 20251121-000146.000

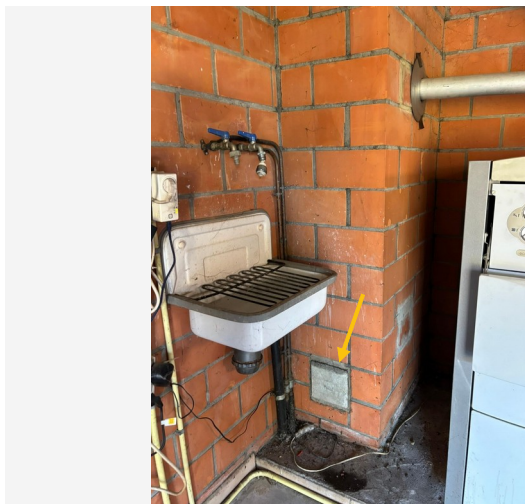
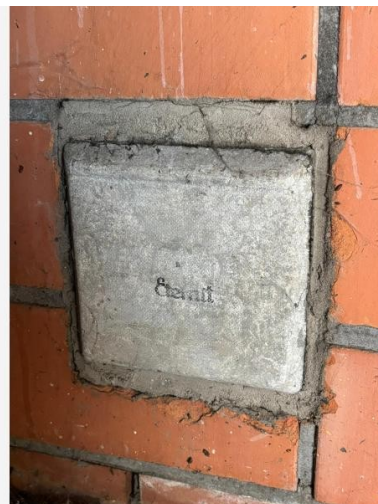
Het asbestmateriaal valt onder de mijlpaal van 2040.

| Eindbeoordeling materiaalrisico | Verhoogd materiaalrisico en/of verhoogde kans op vezelvrijgave |

| Asbestsoort (vezeltype) | Crocidoliet aanwezig |
| Asbestconcentratie | Laag (< 50%) |
| Afschermingsgraad van het gehele materiaal | Geheel of deels (ook) vrij aan de binnenlucht |
| Toestand van het materiaal | Licht beschadigd, licht verweerd. Intact calciumsilicaatmateriaal of categorie III 'gebondenheid' |

| Beschrijving | Toezichtsluikje aan het rookgaskanaal |
| Asbestmateriaal | Brandwerende afsluiting (prefab geheel) - Luik |

Verwijderen

- Zorg voor een veilig beheer. Vermijd het beschadigen van het asbestmateriaal. Controleer de toestand jaarlijks op wijzigingen.
- Voer bijkomende staalname(s) uit.

- Eenvoudige handelingen: mag via doe-het-zelf of door werknemer(s) met opleidingsattest eenvoudige handelingen  
Voor deze toepassing voorziet de wet geen verplichting om dit te laten verwijderen door een firma met een opleidingsattest eenvoudige handelingen. U mag, in principe, ongeacht beschadigingen of vrije asbestvezels, deze asbesttoepassing zelf verwijderen met inachtneming van de nodige veiligheidsmaatregelen om Uzelf en uw omgeving te beschermen (dragen van mondkapje FFP3, handschoenen, wegwerpovertrek met beschermingsgraad CAT III type 5,6). Een beschadigde asbesttoepassing in slechte staat kan makkelijk verder breken of vergruizen. Er komen dan schadelijke asbestvezels vrij die ingeademd kunnen worden.

De verwijdering van het materiaal moet met de nodige zorg en veiligheidsvoorzieningen gebeuren.

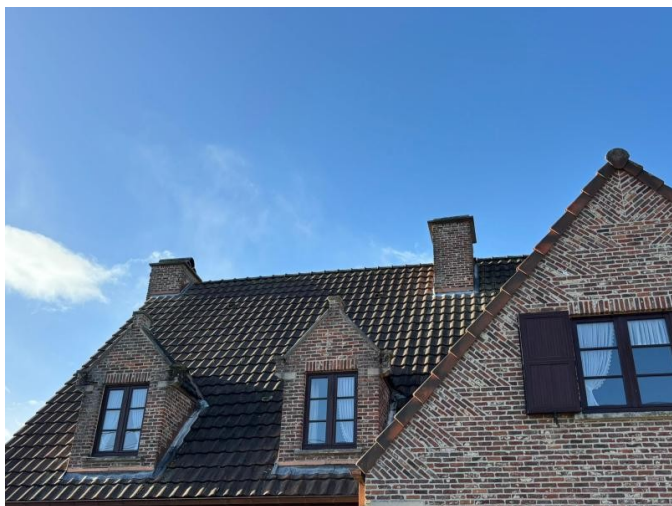
**Reden:** Het te onderzoeken materiaal situeert zich hoger dan 3,50 m te rekenen vanaf een veilige ondergrond

**Uitleg van de asbestdeskundige:** De 2 schouwen bevinden zich op een hoogte meer dan 3.5m waardoor inspectie niet mogelijk is. Bij werken wordt aangeraden de schouwen te inspecteren.

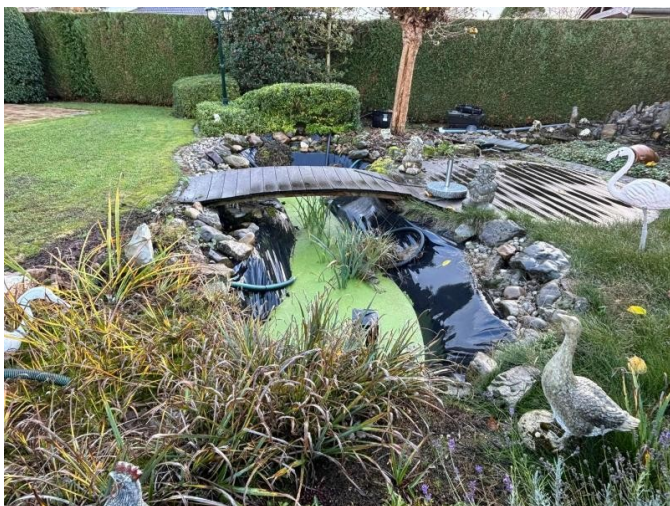
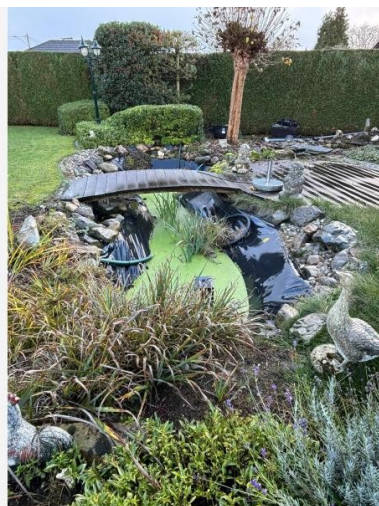
Deze vijver bestaat uit een pvc of rubberen doek - geen asbestverdacht materiaal.

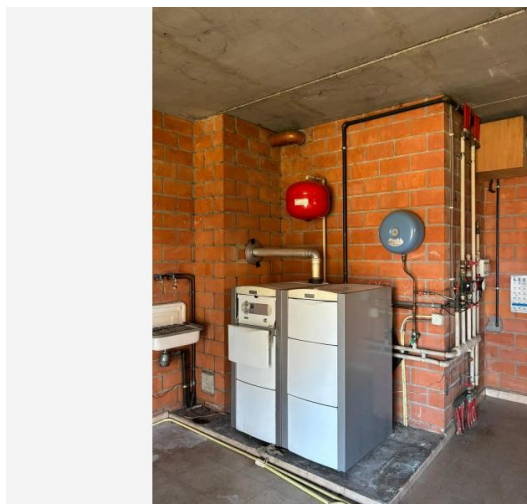
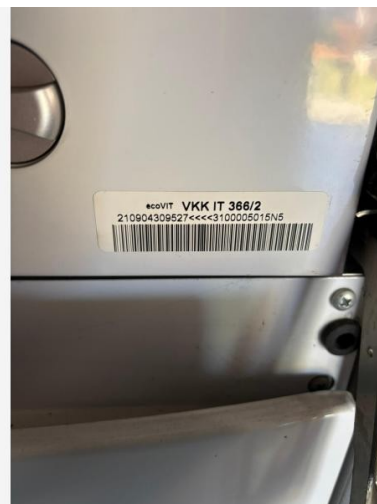
Deze Vaillant gasketel heeft een productiejaar van 2009 en is aldus niet asbestverdacht. Ook de leidingen werden vernieuwd en dateren dus niet meer van het huidige bouwjaar van de woning.

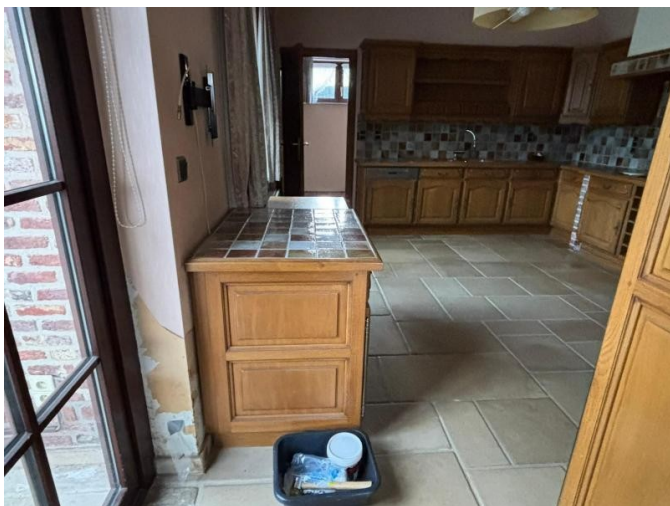
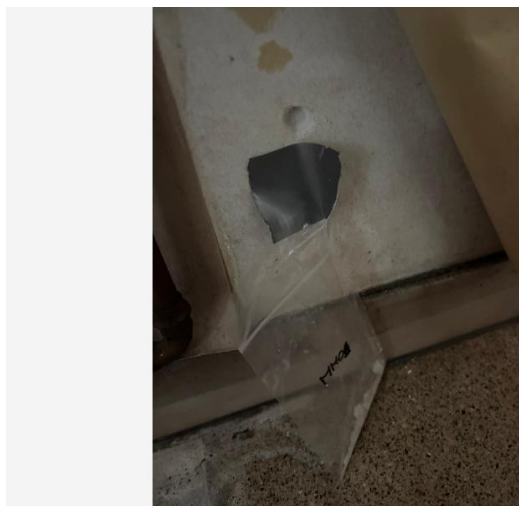
## Fiche 5: Pleisterwerk - muren

Geen asbest

| # | Type | Referentie | Resultaat |
|---|---|---|---|
| 5.1 | Mengmonster | MM01 | Geen asbest |

| Opmerking | <p>Geen staalname mogelijk in de stookruimte. Deze bevindt zich in de garage; omgeven door bakstenen muren en betonnen welfsels.</p> <p>De hoeveelheid pleisterwerk vermeld in deze fiche is een benadering. Om de juiste hoeveelheid te bepalen dient er een doorgedreven opmeting en destructief onderzoek plaats te vinden om de dikte van het pleisterwerk te bepalen en tevens de plaatsen te detecteren waar pleisterwerk ontbreekt. Dit kadert momenteel niet in onze opdracht.</p> |

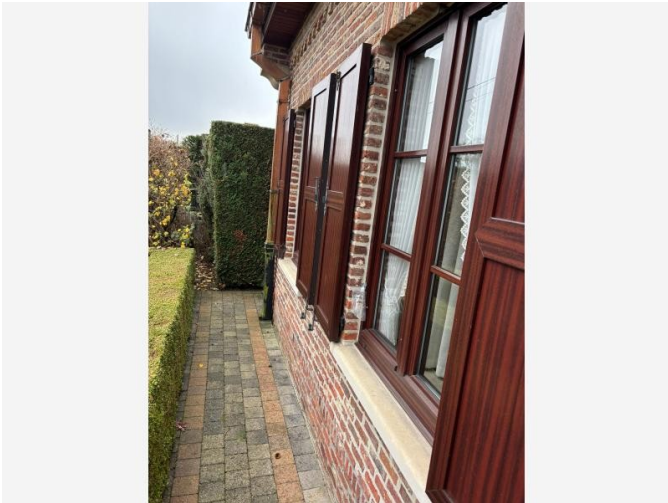
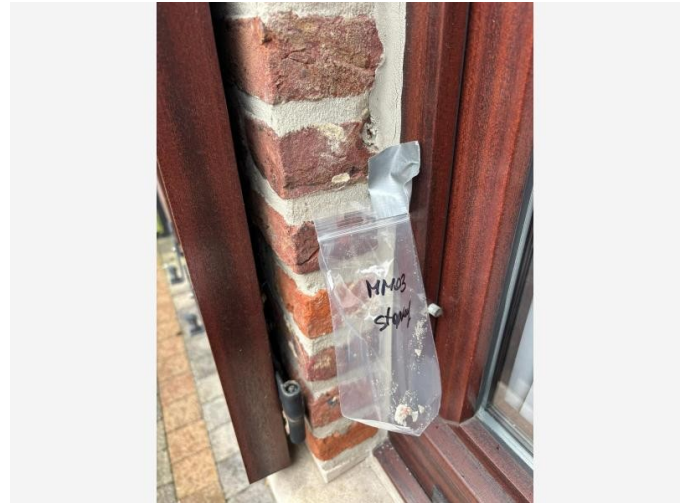
## Fiche 6: Stopverf – tussen muur en kader

Geen asbest

| # | Type | Referentie | Resultaat |
|---|---|---|---|
| 6.1 | Puntmonster | MM03 | Geen asbest |

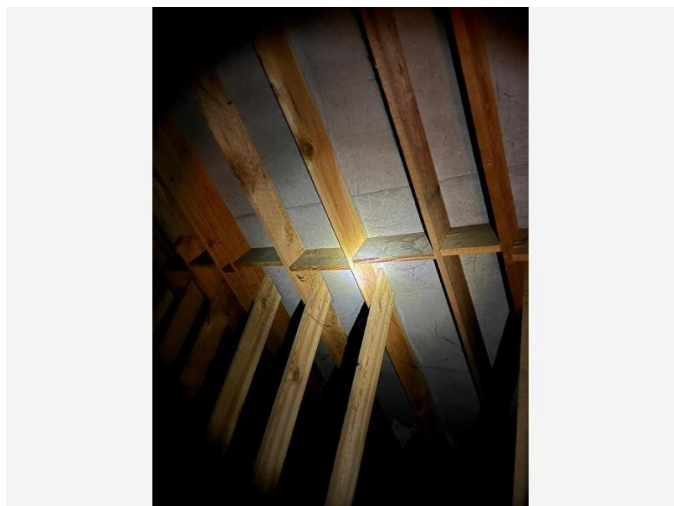
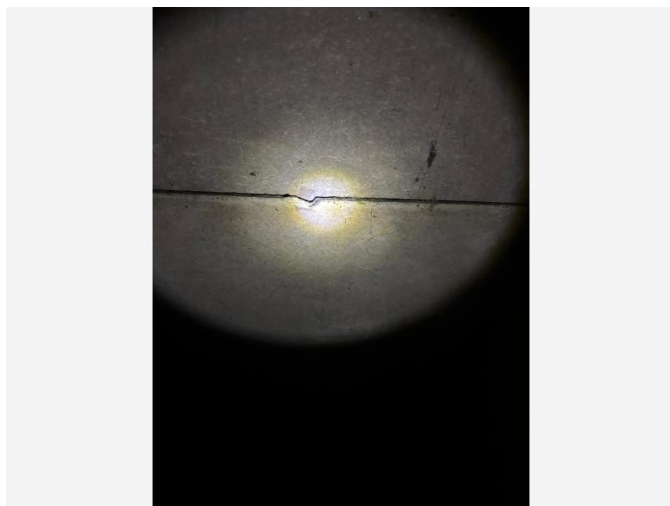
Geen asbest

| # | Type | Referentie | Resultaat |
|---|---|---|---|
| 7.1 | Puntmonster | MM04 | Geen asbest |

| Opmerking | Uit analyse (puntstaal) blijkt dat het onderdak niet asbesthoudend is. |

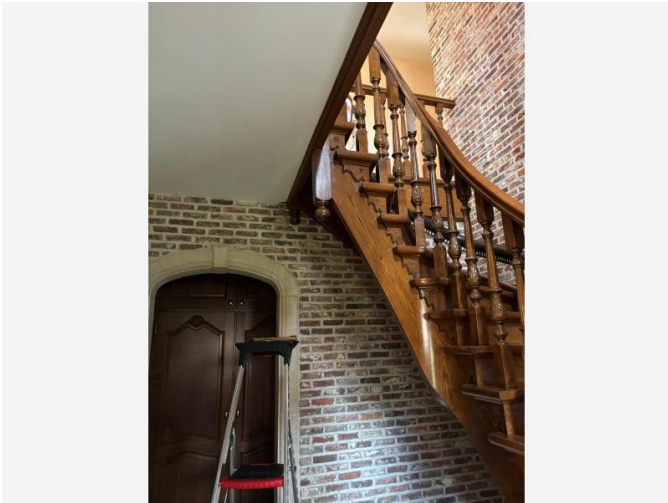
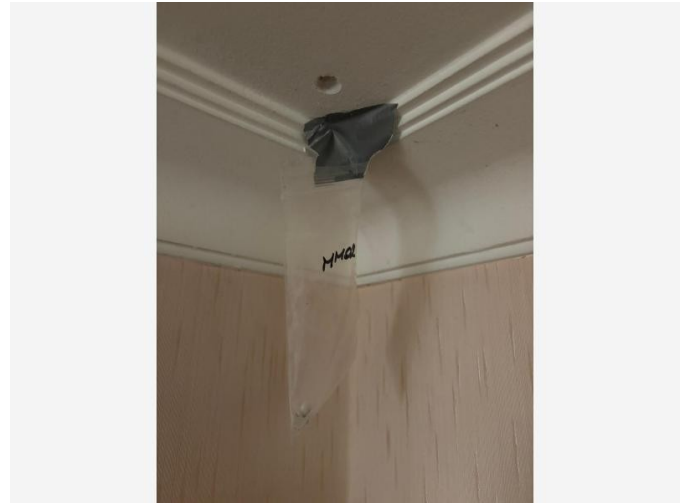
## Fiche 8: Pleisterwerk - plafonds

Geen asbest

| # | Type | Referentie | Resultaat |
|---|---|---|---|
| 8.1 | Mengmonster | MM02 | Geen asbest |

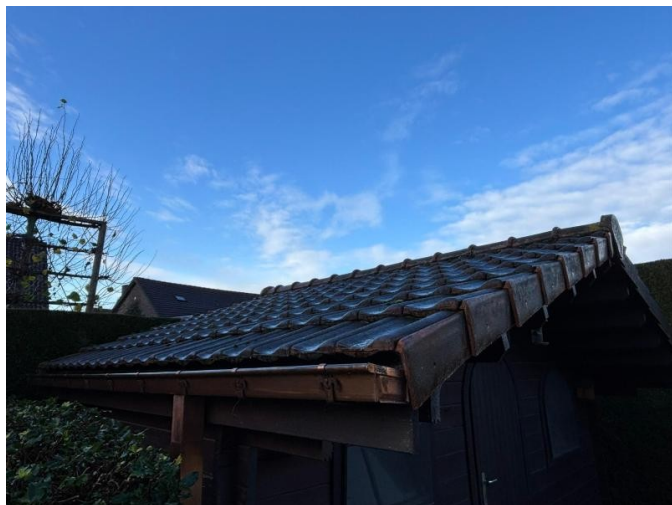
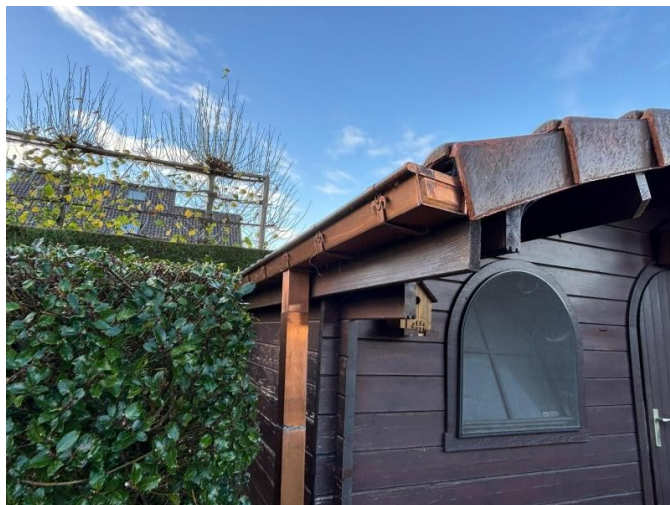
### Fiche 9: Tuinhuis - dakbedekking

| Beschrijving | Notitie | Terug te vinden op plannen |
|---|---|---|
| Fiche 9: Tuinhuis - dakbedekking | Het dak van dit bijgebouw bestaat eveneens uit dezelfde pannen als het hoofdgebouw. | Plan 2.1: Plan - Tuinhuis |

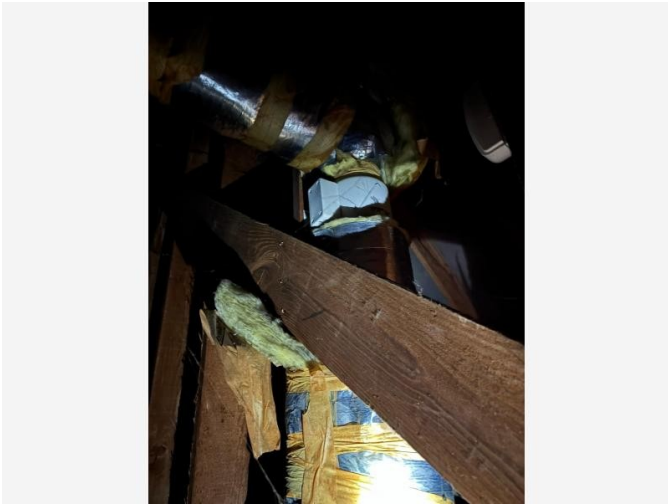
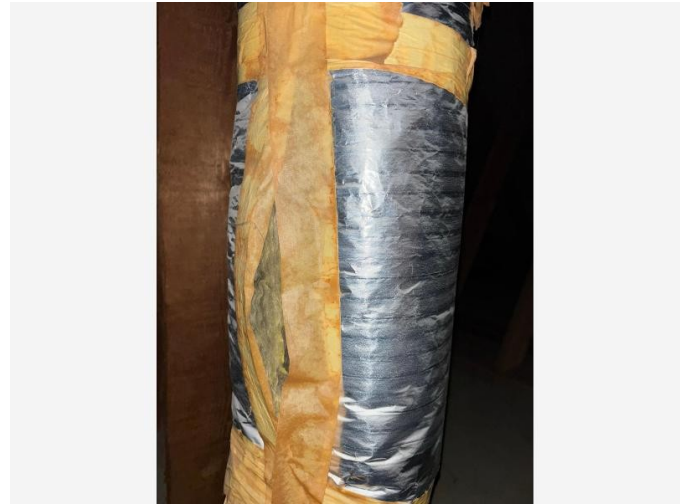
## Fiche 10: Leidingisolatie

| Beschrijving | Notitie | Terug te vinden op plannen |
|---|---|---|
| Fiche 10: Leidingisolatie | Minerale wol - geen gipsisolatie aanwezig. | - |

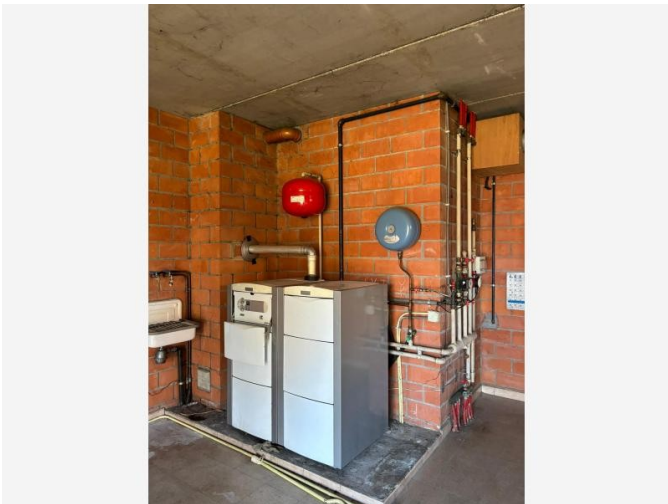
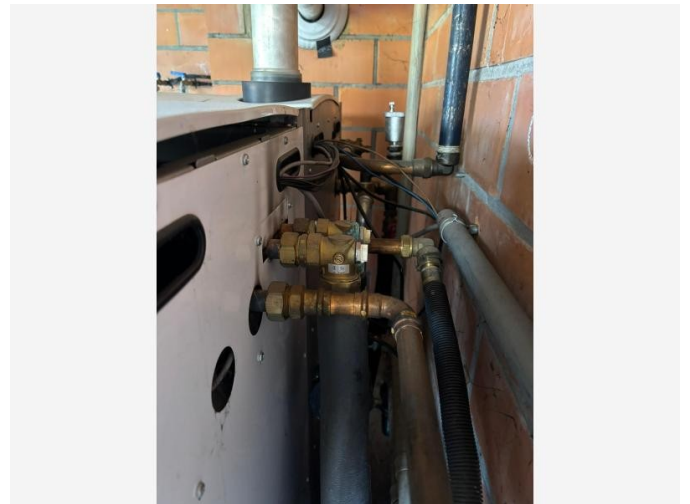
## Fiche 11: Materialen aan de stookketel

| Beschrijving | Notitie | Terug te vinden op plannen |
|---|---|---|
| Fiche 11: Materialen aan de stookketel | De gasketel is vernieuwd en heeft een productiejaar van 2009. Ook de leidingen en dichtingen aan de stookketel zijn vernieuwd. | Plan 1.3: Plan - Gelijkvloers |

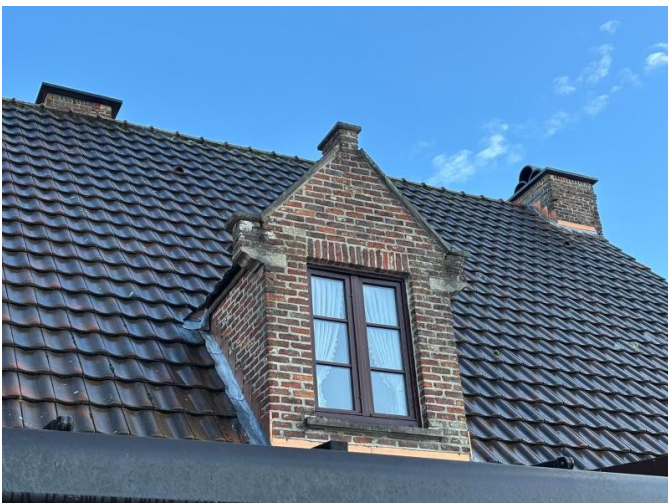
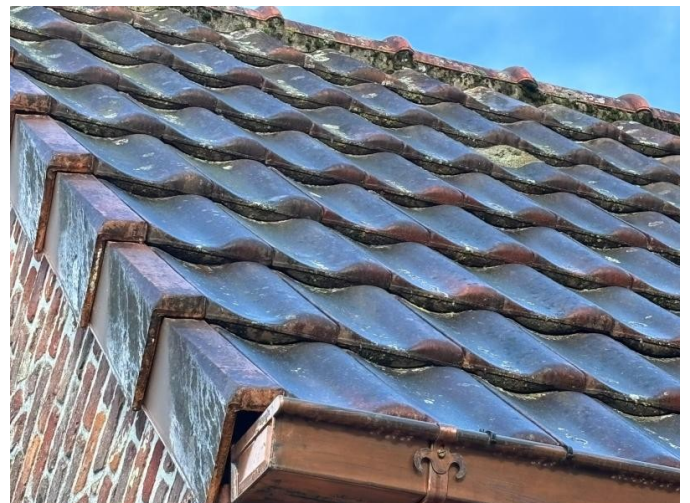
## Fiche 12: Dakbedekking

| Beschrijving | Notitie | Terug te vinden op plannen |
|---|---|---|
| Fiche 12: Dakbedekking | Het betreft hier om pannen, niet asbest-verdacht. | - |
