# Asbestinventarisatetest

Vogelzang 14A, 2980 Zoersel

Attestnummer : **20251210-000083.000**

**Asbestveilig** (maar mogelijk niet asbestvrij)

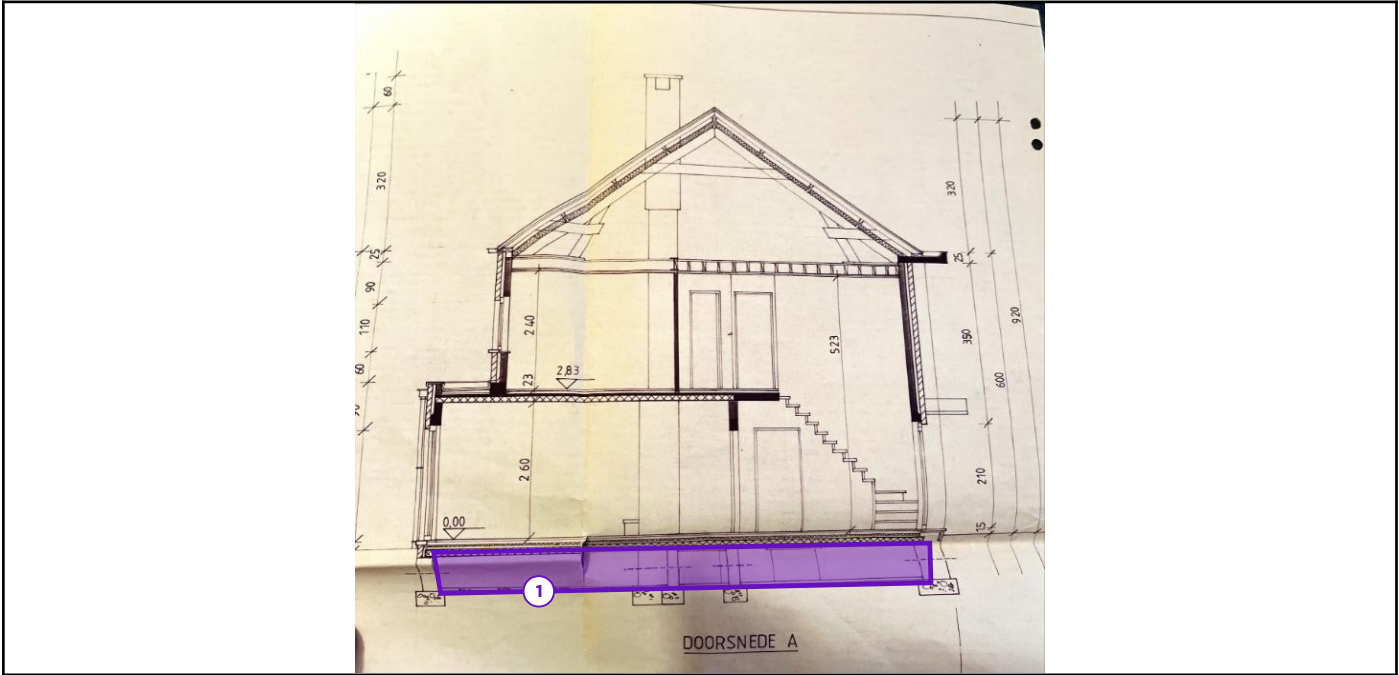
# Plan 1.7: doorsnede

| Beschrijving | Type | Actie |
|---|---|---|
| 1. Kruipkelder lager dan 1m50 | Beperking | - |

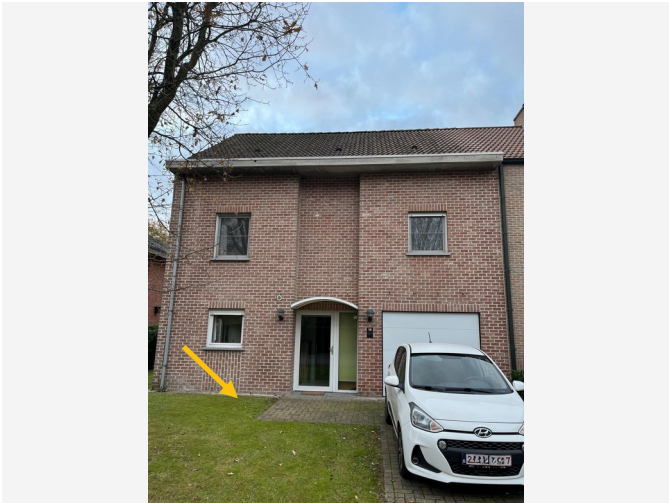
Situeringsfoto

**Reden:** Er is geen volledige risicobeoordeling mogelijk

**Uitleg van de asbestdeskundige:** De kruipkelder is lager dan 1,5m en valt hierdoor buiten de bepalingen van het inspectieprotocol

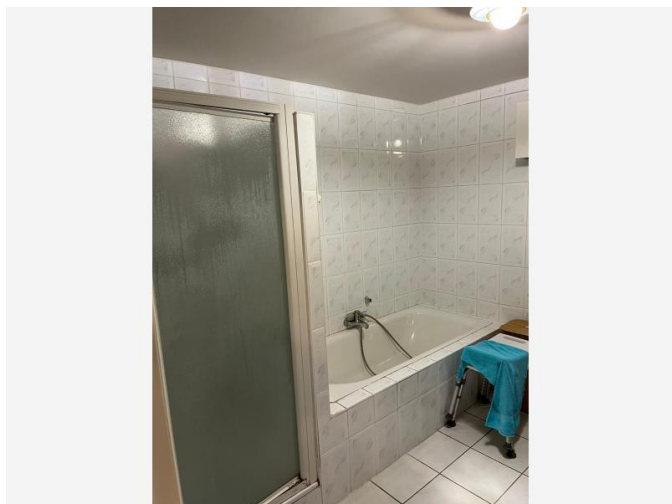
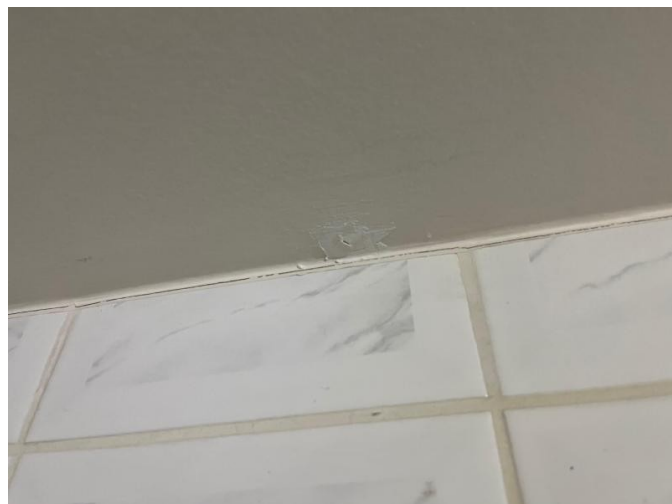
In de badkamer, keuken en de toiletten zijn faiencetegels geplaatst. Deze zijn niet asbestverdacht, de achterliggende lijm mogelijk wel. Er werden geen beschadigingen vastgesteld waardoor deze niet geïnspecteerd kon worden.

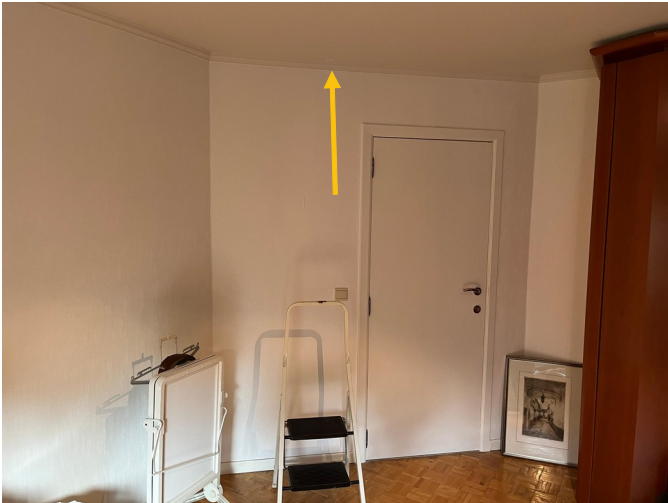
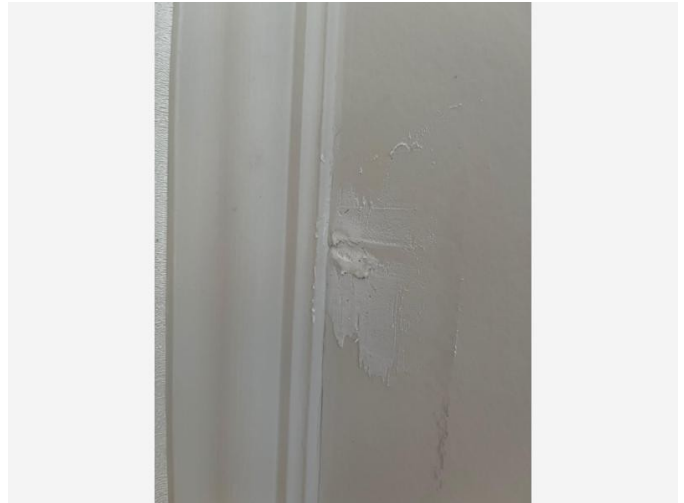
## Fiche 3: Pleisterwerk plafonds

Geen asbest

| # | Type | Referentie | Resultaat |
|---|---|---|---|
| 3.1 | Mengmonster | 562 | Geen asbest |

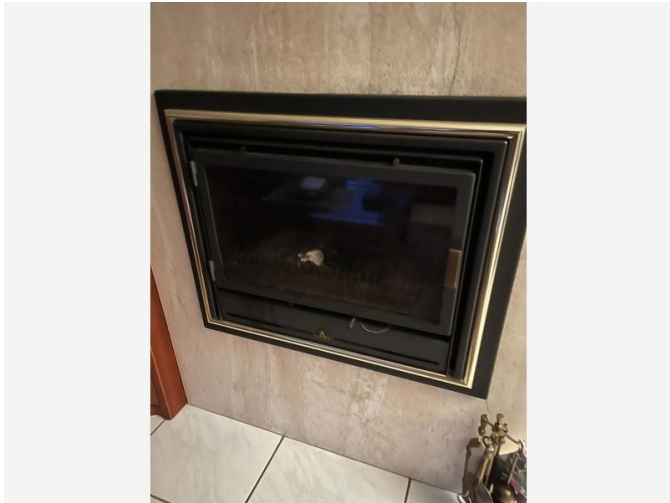
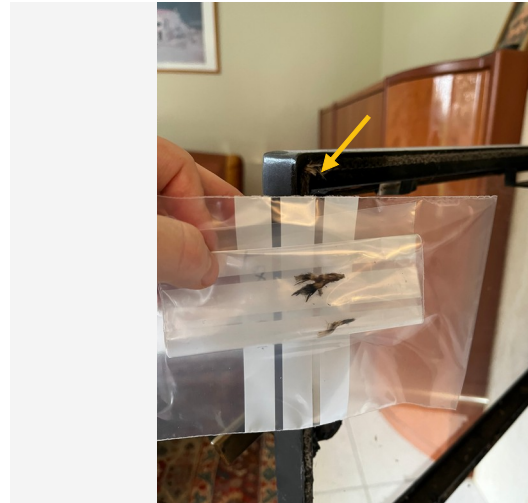
## Fiche 4: Kachelkoord

Geen asbest

| # | Type | Referentie | Resultaat |
|---|---|---|---|
| 4.1 | Puntmonster | 561 | Geen asbest |

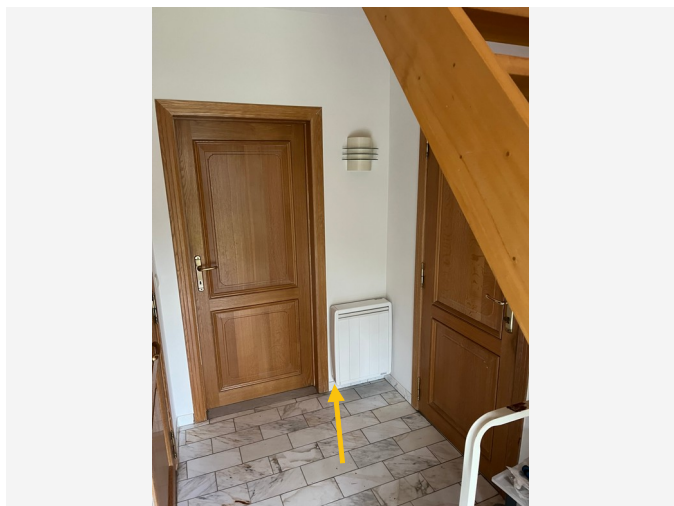
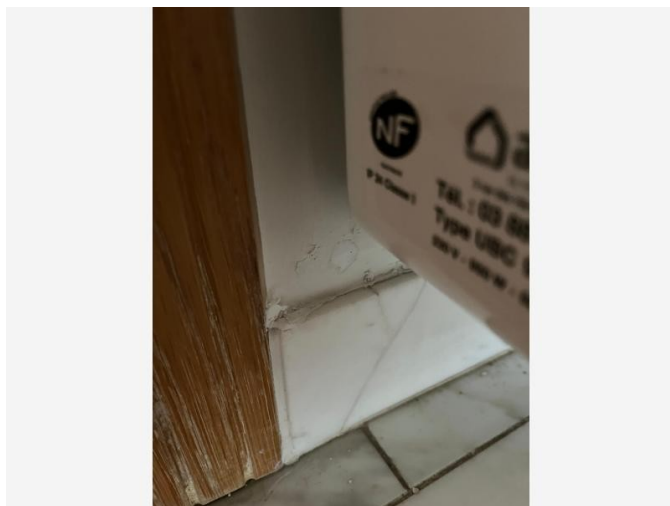
## Fiche 5: Pleisterwerk muren

Geen asbest

| # | Type | Referentie | Resultaat |
|---|---|---|---|
| 5.1 | Mengmonster | 563 | Geen asbest |

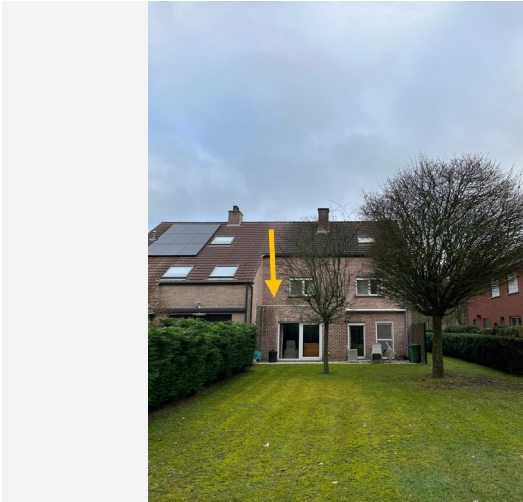
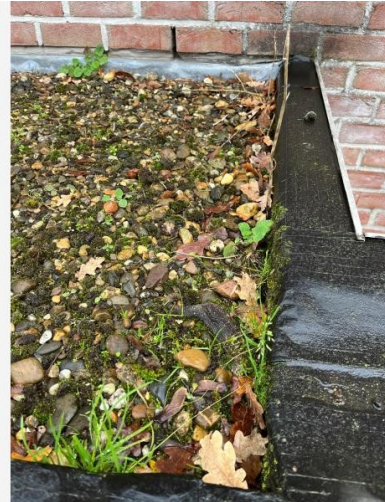
## Fiche 9: EPDM platdak

| Beschrijving | Notitie | Terug te vinden op plannen |
|---|---|---|
| Fiche 9: EPDM platdak | <p>Het plat dak is afgewerkt met EPDM, een materiaal dat niet asbestverdacht is. Er is echter geen zicht op eventuele oudere dakbedekkingen die zich daaronder kunnen bevinden. Het detecteren hiervan valt onder destructief onderzoek, wat niet vereist is voor het opstellen van een attest.</p> <p>Wees wel attent: indien werkzaamheden aan de onderste lagen of renovaties aan het dak worden uitgevoerd, bestaat de mogelijkheid dat er nog asbestverdachte onderlagen aanwezig zijn, zeker als de constructie werd opgetrokken vóór 2001. Bij renovaties is het altijd aan te raden om een asbestdeskundige in te schakelen voor een destructief onderzoek van de betreffende ruimte of ruimtes.</p> | - |
