# Asbestinventarisatetest

Kasteeldreef 31, 2980 Zoersel

Attestnummer : 20250217-000242.000

**Niet-asbestveilig**

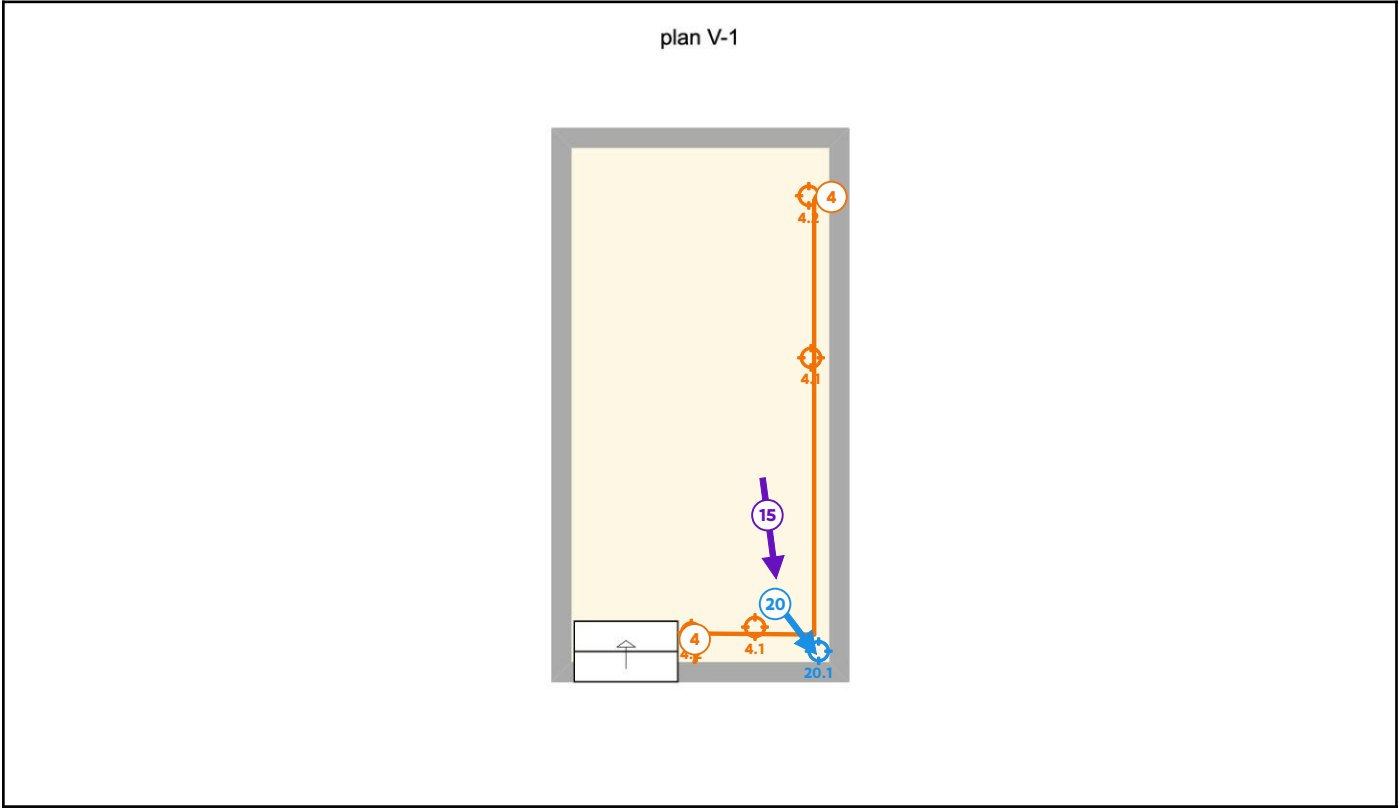
# Plan 1.1: plan V-1

| Beschrijving | Type | Actie |
|---|---|---|
| 4. thermische leidingisolatie | Asbestmateriaal | Verwijderen |
| 15. CV ketel BJ1981 | Advies | - |

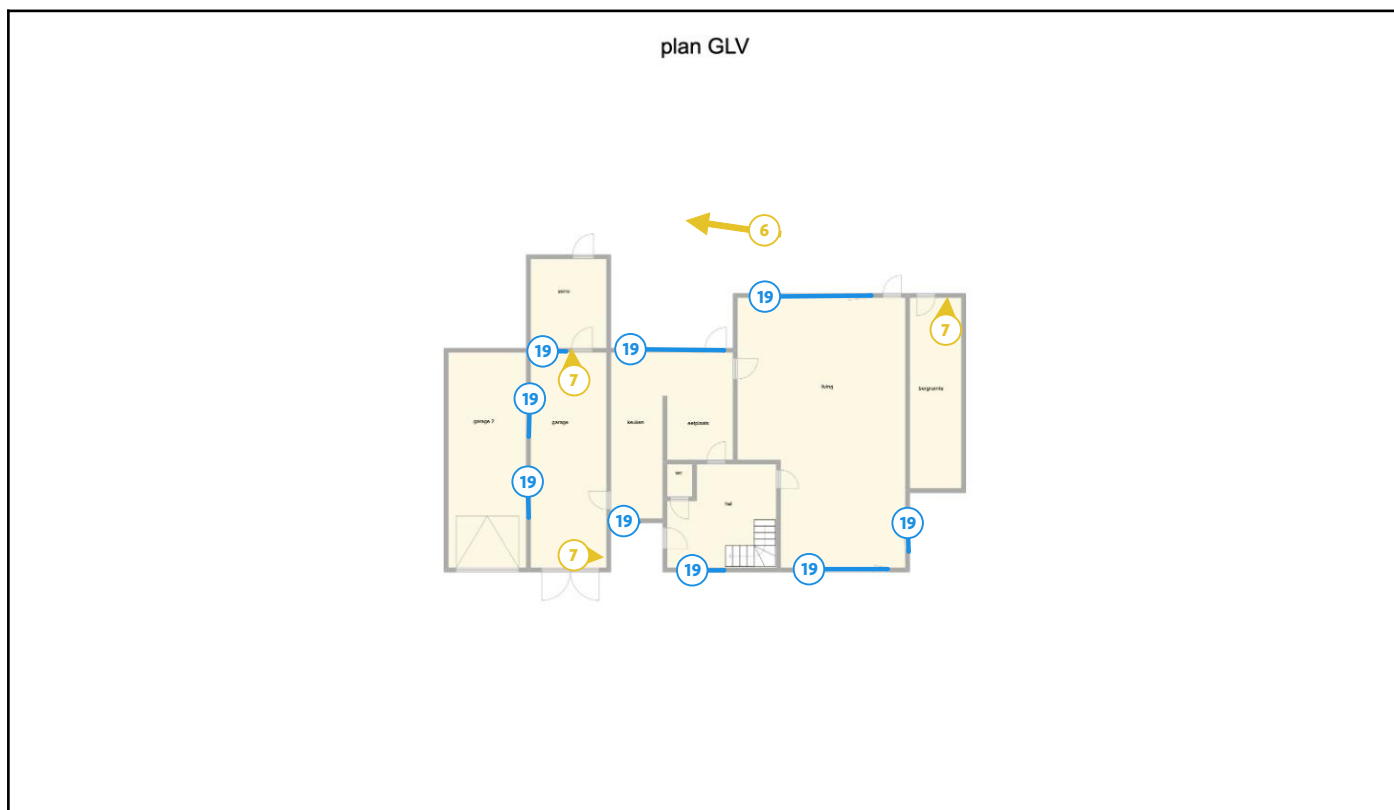
## Plan 1.4: plan GLV

| Beschrijving | Type | Actie |
|---|---|---|
| 6. afvoerbuIs in putje tuin | Asbestmateriaal | Zorgvuldig beheren |
| 7. bakeliet diverse | Asbestmateriaal | Zorgvuldig beheren |

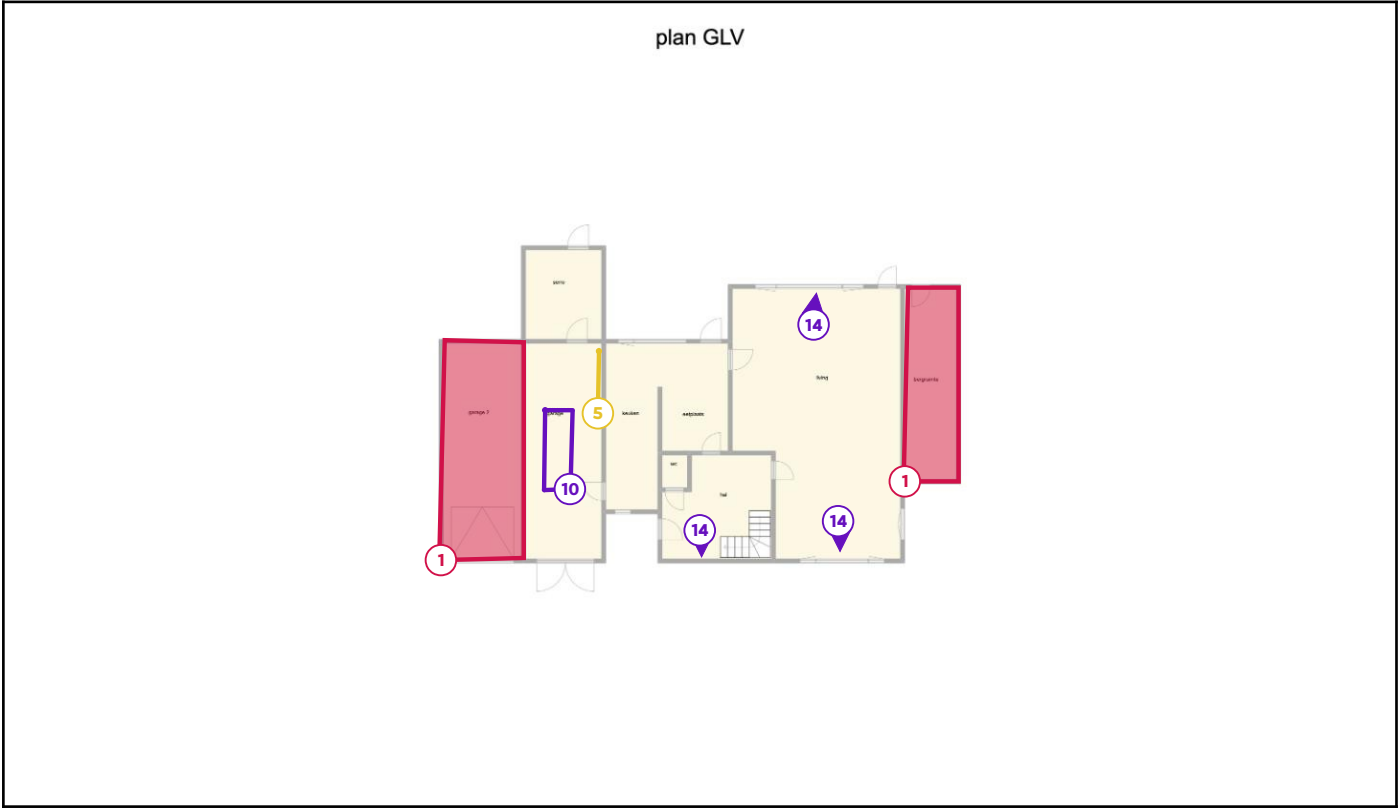
# Plan 1.5: plan GLV

| Beschrijving | Type | Actie |
|---|---|---|
| 1. golfplaten daken | Asbestmateriaal | Dringend verwijderen |
| 5. afvoerbuis in vezelcement | Asbestmateriaal | Zorgvuldig beheren |
| 10. vastgevezen luik in vloer garage | Beperking | - |
| 14. oude radiatoren | Advies | - |

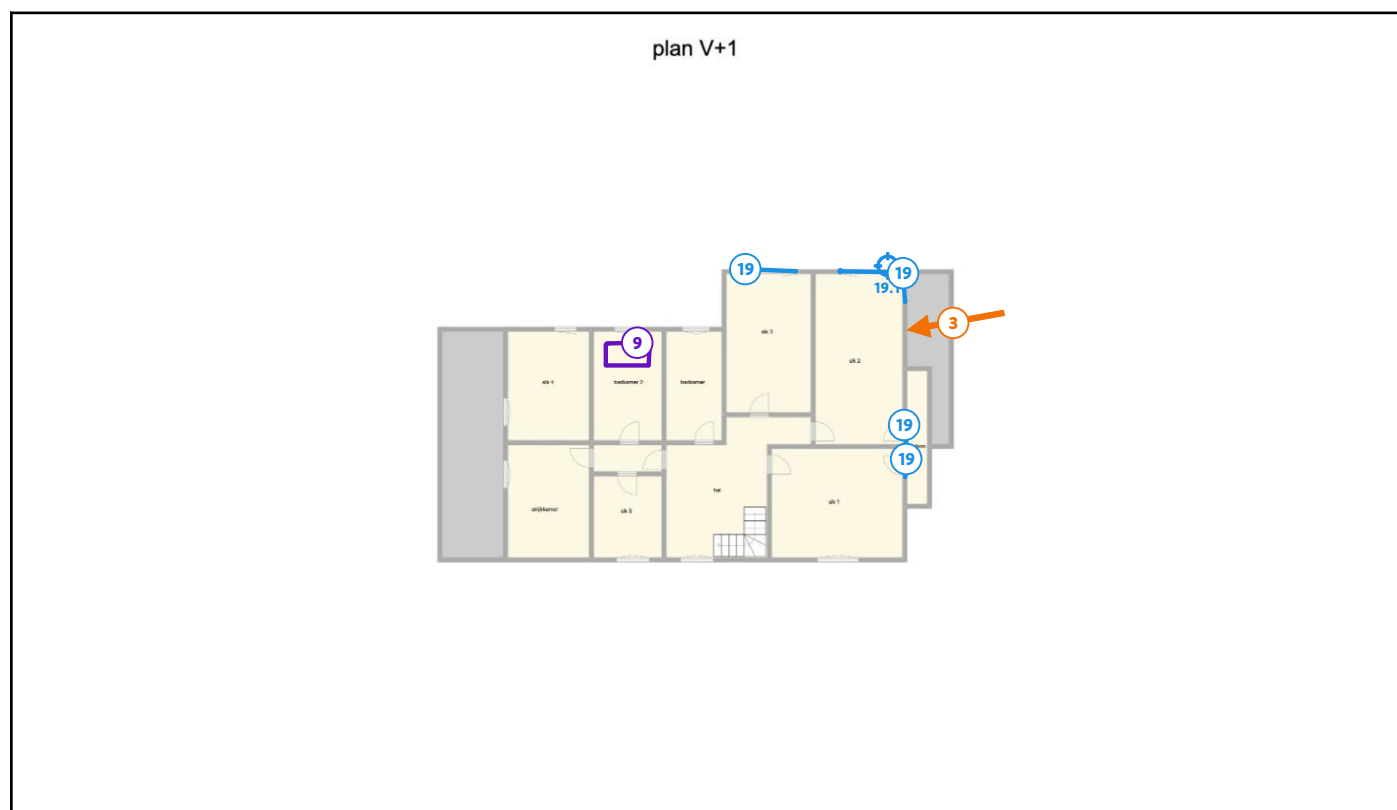
## Plan 1.8: plan V+1

| Beschrijving | Type | Actie |
|---|---|---|
| 3. schouwpijp in vezelcement | Asbestmateriaal | <a href="#">Verwijderen</a> |
| 9. vastgevezen luik in badkamer 2 | Beperking | - |

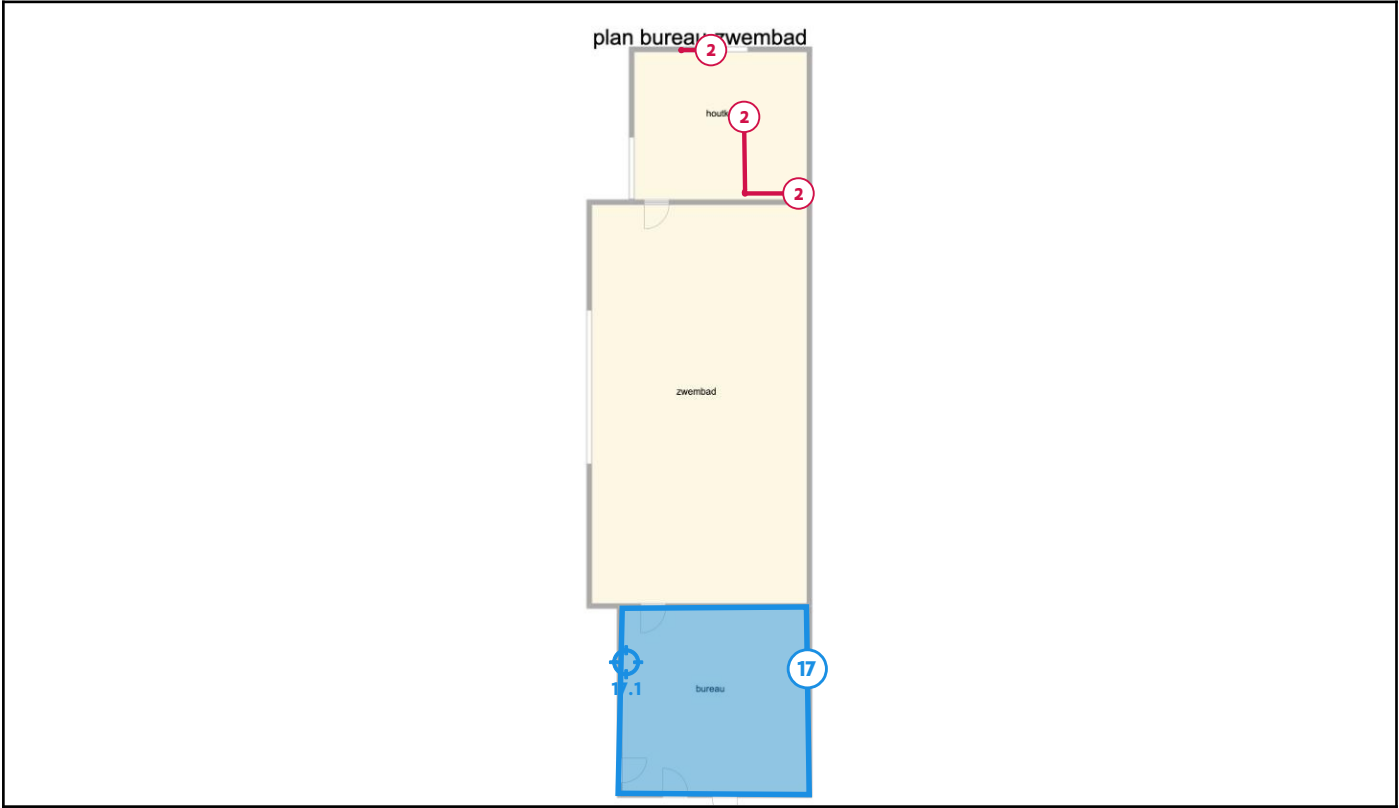
## Plan 2.1: plan bureau-zwembad-houtkot

| Beschrijving | Type | Actie |
|---|---|---|
| 2. golfplaten als wand | Asbestmateriaal | Dringend verwijderen |

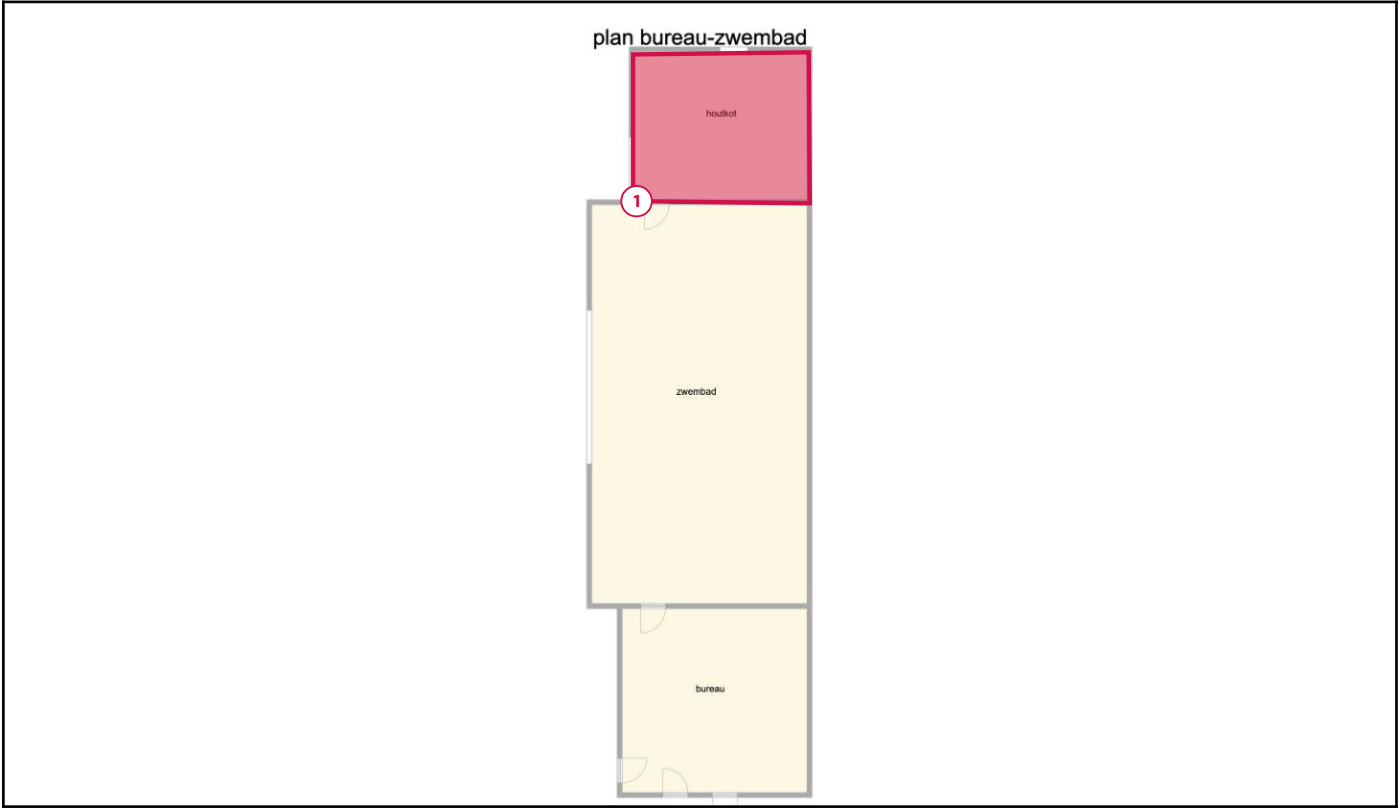
## Plan 2.2: plan bureau-zwembad-houtkot

| Beschrijving | Type | Actie |
|---|---|---|
| 1. golfplaten daken | Asbestmateriaal | Dringend verwijderen |

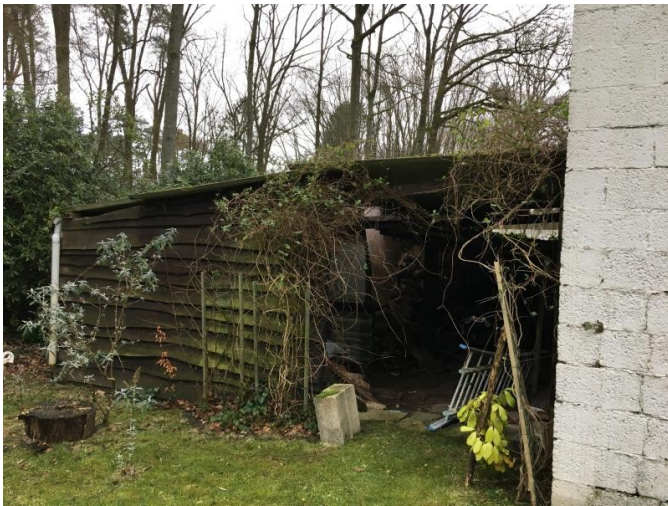
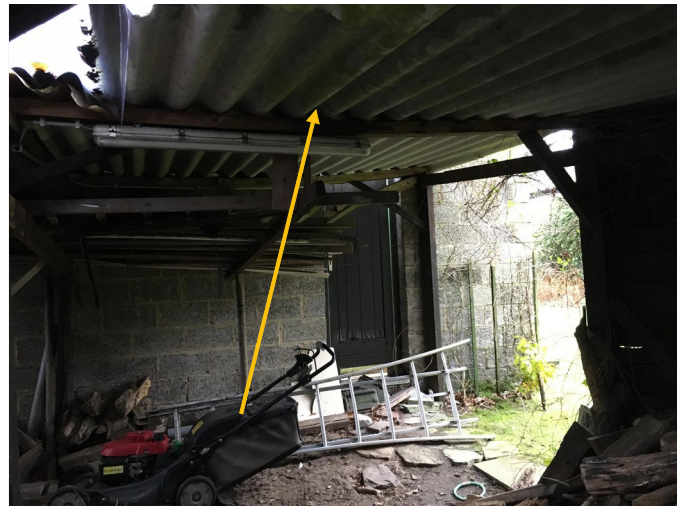
| Eindbeoordeling materiaalrisico | Hoog materiaalrisico en/of hoge kans op vezelvrijgave |

| Asbestsoort (vezeltype) | Crocidoliet aanwezig |
| Toestand van het materiaal | Matig beschadigd, matig verweerd |

| Beschrijving | golfplaten daken |
| Opmerking | betreft dak garage 2, dak berging, dak houtkot. |

**Dringend verwijderen**

- Verwijder dit asbestmateriaal zo snel mogelijk. Volg de toestand goed op.
- Hemelwater dat afspoelt van asbestcement daken of gevels kan asbestdeeltjes bevatten. Gebruik het enkel voor gesloten circuits (bv. spoelen toiletten). Reinig na het vervangen van het dak of de gevel de dakgoten en regenwaterput of -ton om asbesthoudend sediment of slib te verwijderen

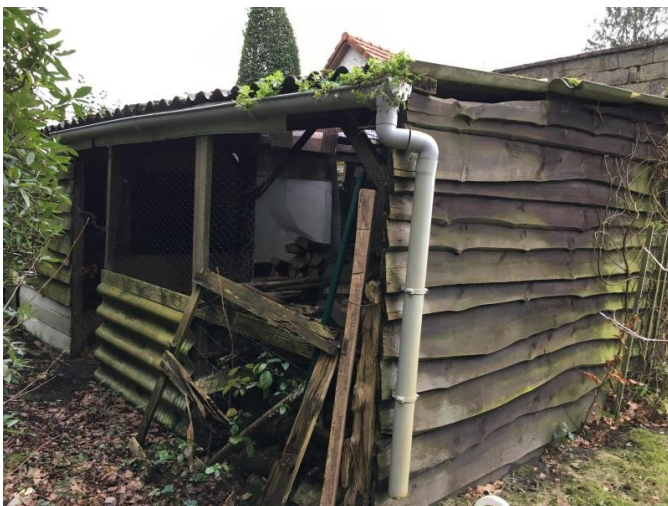
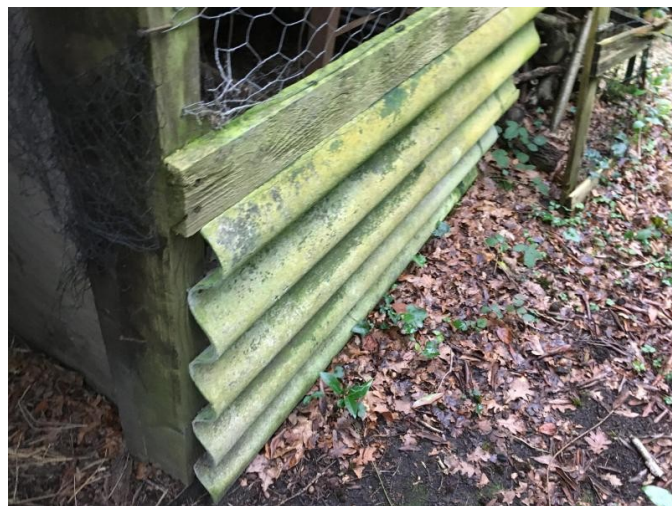
| Beschrijving | golfplaten als wand |
| Aanwezige resten | stukken golfplaat gebruikt als wand van het houtkot |

**Dringend verwijderen**

- Verwijder het asbestafval.

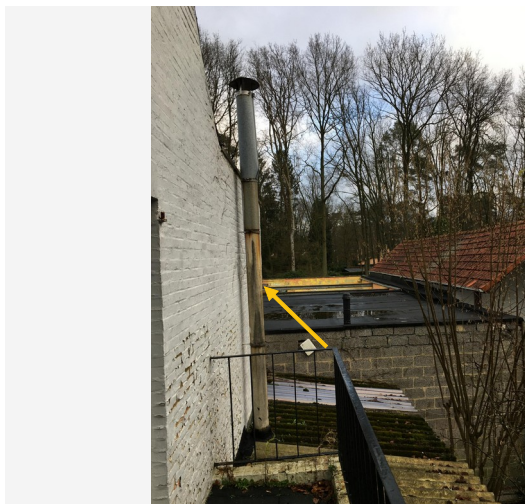
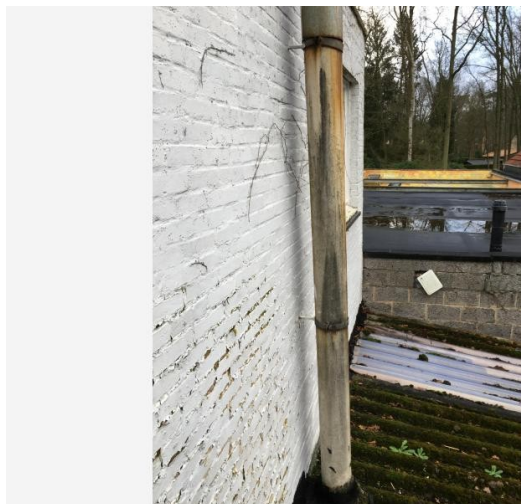
| Eindbeoordeling materiaalrisico | Verhoogd materiaalrisico en/of verhoogde kans op vezelvrijgave |

| Asbestsoort (vezeltype) | Crocidoliet aanwezig |
| Toestand van het materiaal | Matig beschadigd, matig verweerd |

| Beschrijving | schouwpijp in vezelcement |

Verwijderen

- Zorg voor een veilig beheer. Vermijd het beschadigen van het asbestmateriaal. Controleer de toestand jaarlijks op wijzigingen.

- Eenvoudige handelingen: mag via doe-het-zelf of door werknemer(s) met opleidingsattest eenvoudige handelingen  
best door werknemers met opleidingsattest eenvoudige handelingen;  
toepassing niet breken bij verwijdering.

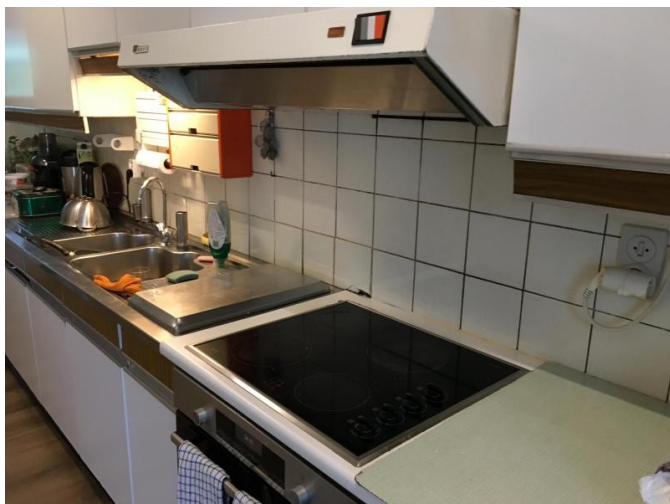
mogelijk werd er asbestverdachte tegellijm gebruikt achter de faillence tegels en plinten.
