# Asbestinventarisatetest

Azalealaan 14, 2980 Zoersel

Attestnummer : 20260408-000089.001

**Asbestveilig** (maar niet asbestvrij)

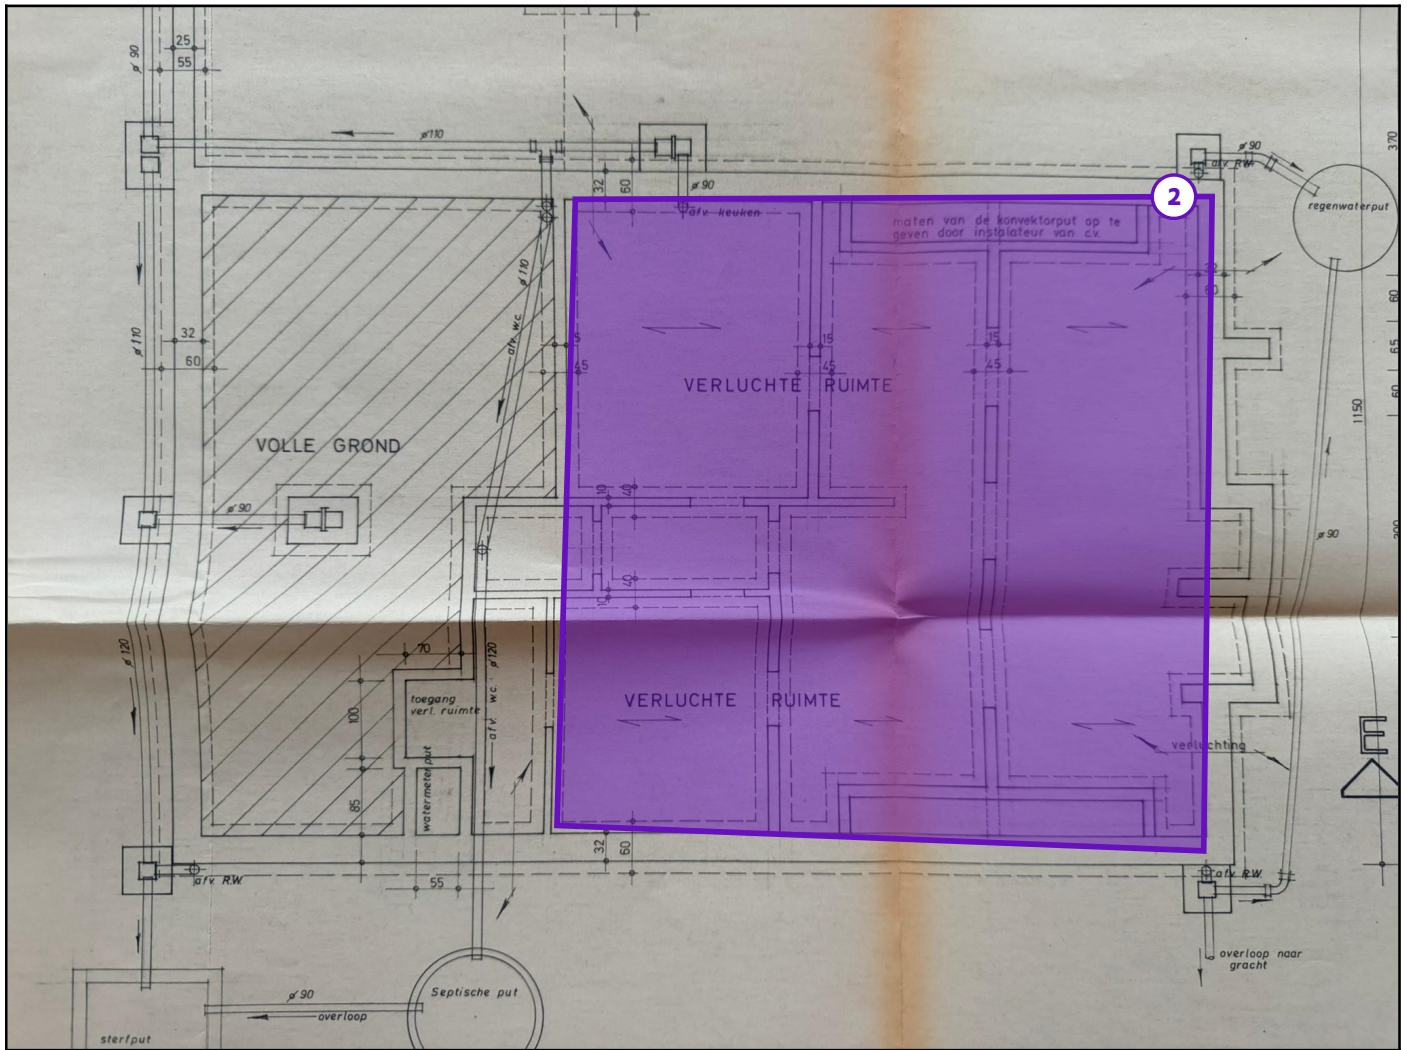
# Plan 1.1: Plan - Kruipkelder

Beschrijving	Type	Actie
2. Kruipkelder	Beperking	-

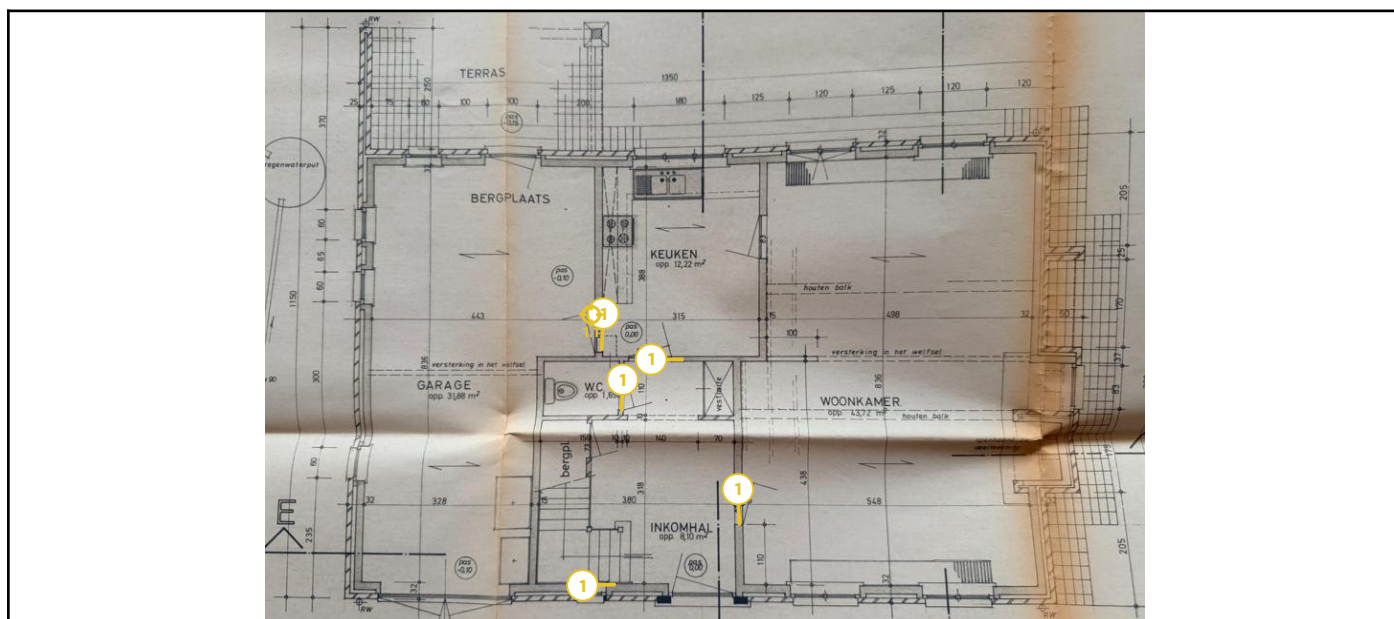
## Plan 1.4: Plan - Gelijkvloers

Beschrijving	Type	Actie
1. Masal dorpels	Asbestmateriaal	Zorgvuldig beheren
1.1 Code: MM03	Puntmonster	-

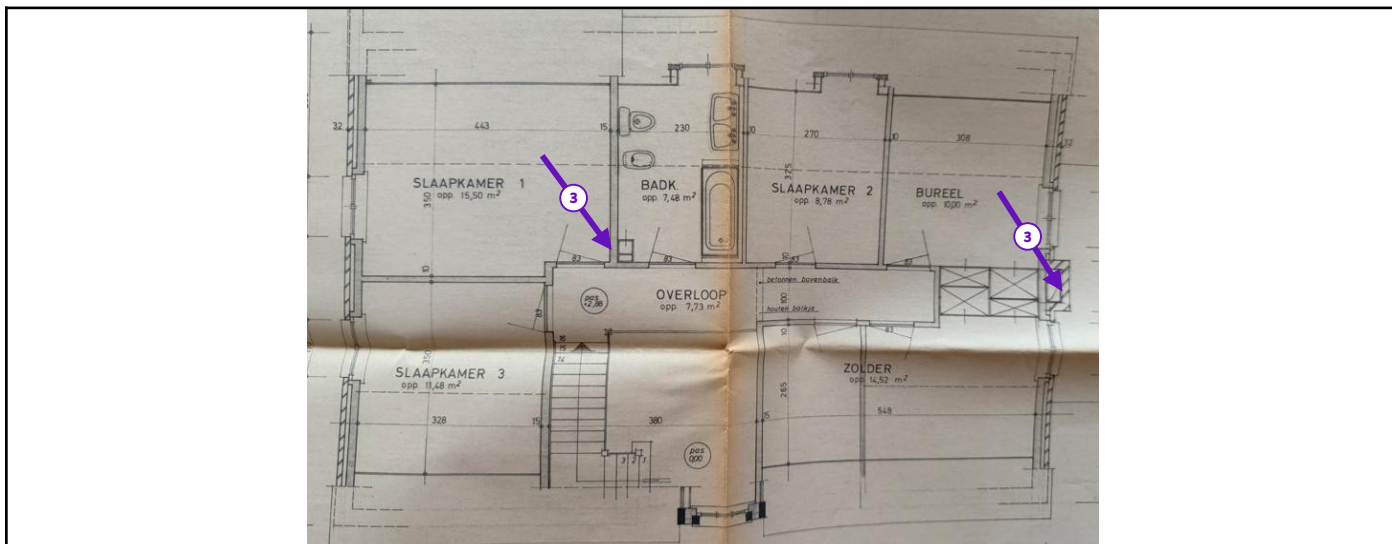
## Plan 1.7: Plan - 1ste verdieping

Beschrijving	Type	Actie
3. Schouwen en materialen aan de rookgaskanalen	Beperking	-

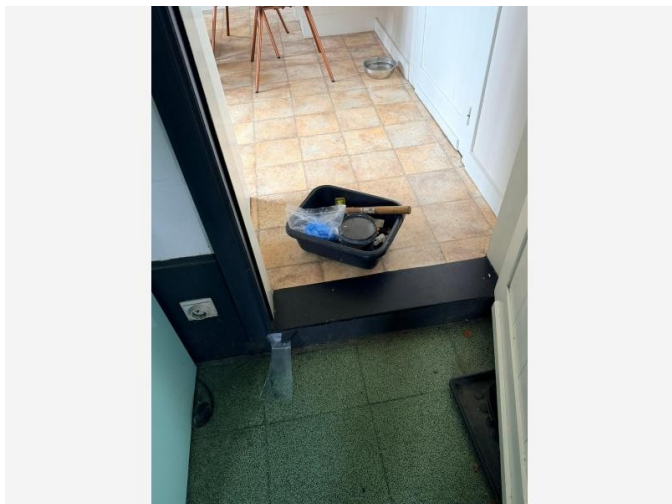
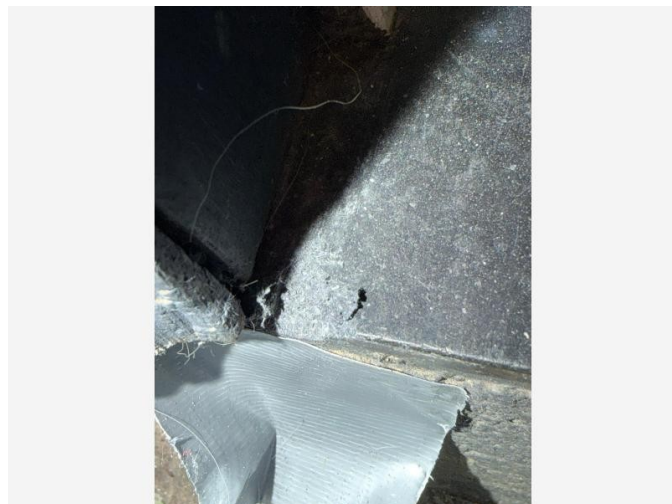
Overzichtsfoto

Detailfoto

Eindbeoordeling materiaalrisico	Laag materiaalrisico en/of verlaagde kans op vezelvrijgave
---------------------------------	--

Gebondenheid	Categorie 1: hechtgebonden in oorsprong
Asbestsoort (vezeltype)	Alleen chrysotiel aanwezig
Asbestconcentratie	Laag (< 50%)
Afschermingsgraad van het gehele materiaal	Geheel of deels vrij aan binnenluchtstromen
Toestand van het materiaal	Onbeschadigd, niet verweerd

#	Type	Referentie	Resultaat
1.1	Puntmonster	MM03	Chrysotiel

Beschrijving	Masal dorpels
Omgeving	Binnen
Primaire drager	Vloer
Asbestmateriaal	Plaat, paneel, tablet - Type Massal
Bindmiddel van asbestmateriaal	Cement
Gebondenheid op basis van bindmiddel	Hecht
Hoeveelheid (oppervlakte - dikte - aantal)	<ul style="list-style-type: none"><li>• 0,30 m<sup>2</sup> - 1,00 cm - 5 stuks</li></ul>
Totaal volume	0,015 m <sup>3</sup>
Eenvoudig bereikbaar	Ja
Bevestigingswijze	<ul style="list-style-type: none"><li>• Geklemd</li><li>• Verlijmd, ingegoten, versmeerd</li></ul>
Identificatiemethode	Een monstername door de asbestdeskundige met laboanalyse door een asbestlabo.
Destructieve handeling voor identificatie	Nee
Opmerking	<p>Verschillende dorpels op de gelijkvloers aangetroffen en één vensterbank - zelfde materiaal.</p> <p>De vermelde lengtes, oppervlaktes, diktes, gewicht en volumes betreffen een beredeneerde schatting. Er worden geen rechten verleend aan deze oppervlaktes/diktes/gewicht/ volumes.</p>

Het asbestmateriaal valt onder de mijlpaal van 2040.

Zorgvuldig beheren

- Zorg voor een veilig beheer. Vermijd het beschadigen van het asbestmateriaal. Controleer de toestand jaarlijks op wijzigingen.

- Eenvoudige handelingen: mag via doe-het-zelf of door werknemer(s) met opleidingsattest eenvoudige handelingen

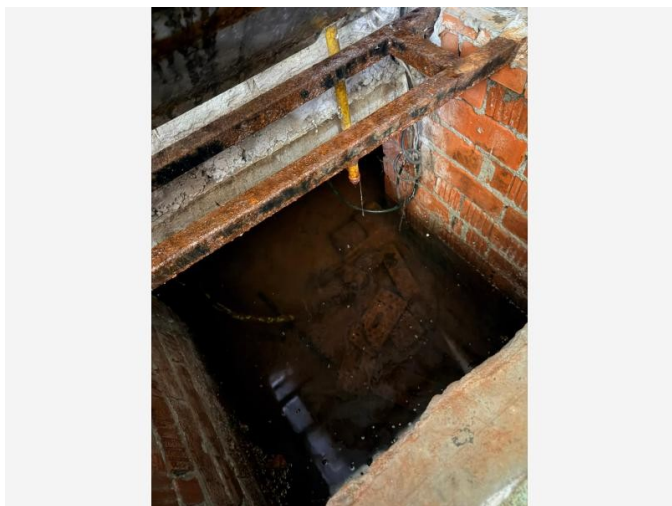
*Situeringfoto*

**Reden:** Het onderzoek kan niet uitgevoerd worden binnen de bepalingen van de Welzijnswet

**Uitleg van de asbestdeskundige:** De kruipkelder heeft slechts een hoogte van <1.2m en bovendien onder water. Hierdoor kan er geen inspectie gebeuren.

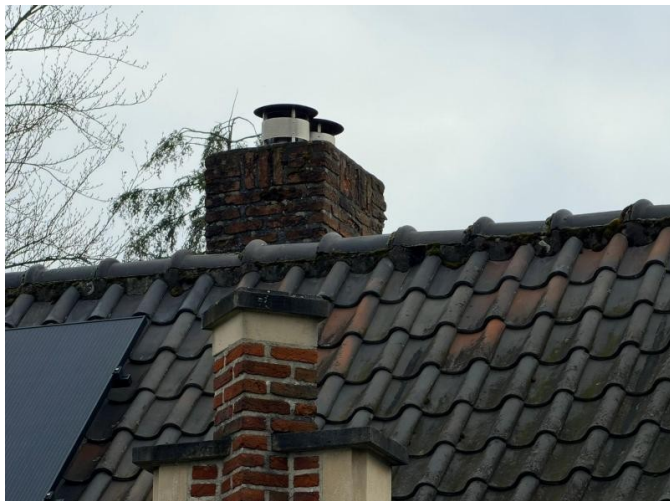
# Fiche 3: Schouwen en materialen aan de rookgaskanalen

*Situeringfoto*

**Reden:** Het te onderzoeken materiaal situeert zich hoger dan 3,50 m te rekenen vanaf een veilige ondergrond

**Uitleg van de asbestdeskundige:** Beide schouwen bevinden zich op een hoogte groter dan 3.5m waardoor geen veilige inspectie kan gebeuren. Bij werken wordt aangeraden om de binnenkant en rondom (aansluiting met het dak) te inspecteren bv met een hoogtewerker.

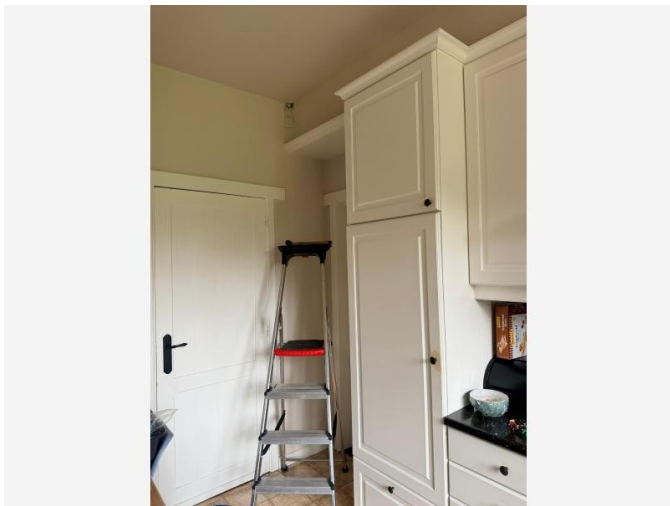
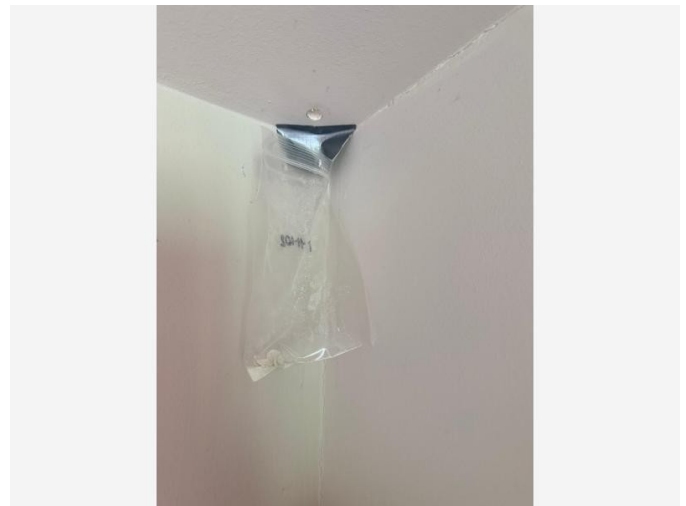
## Fiche 4: Pleisterwerk - plafonds

Geen asbest

#	Type	Referentie	Resultaat
4.1	Mengmonster	MM02	Geen asbest

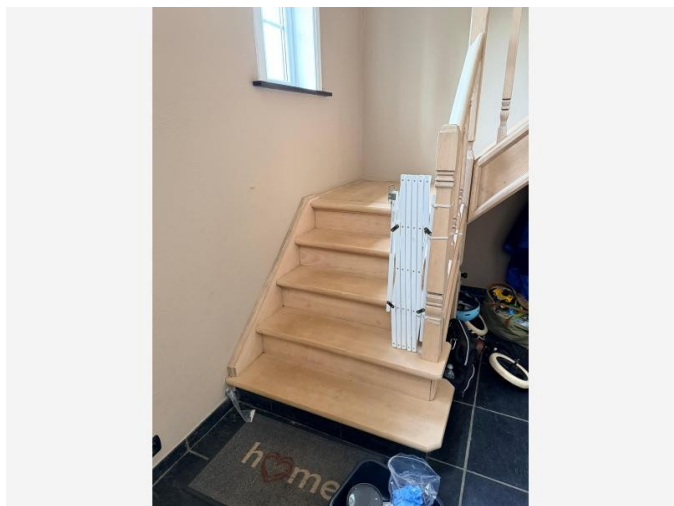
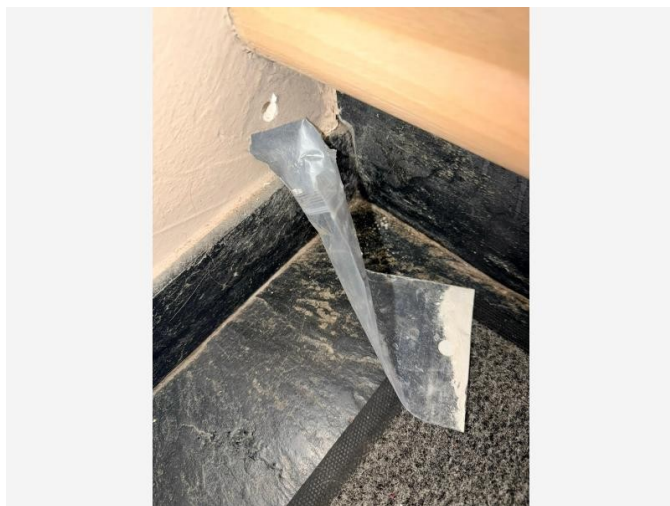
## Fiche 5: Pleisterwerk - muren

Geen asbest

#	Type	Referentie	Resultaat
5.1	Mengmonster	MM01	Geen asbest

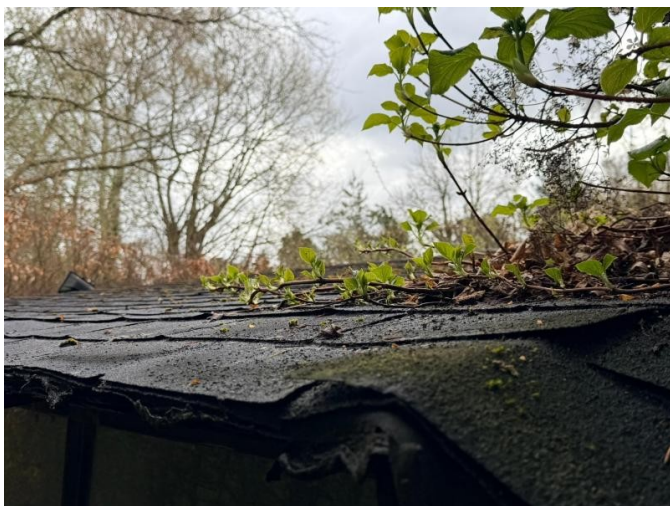
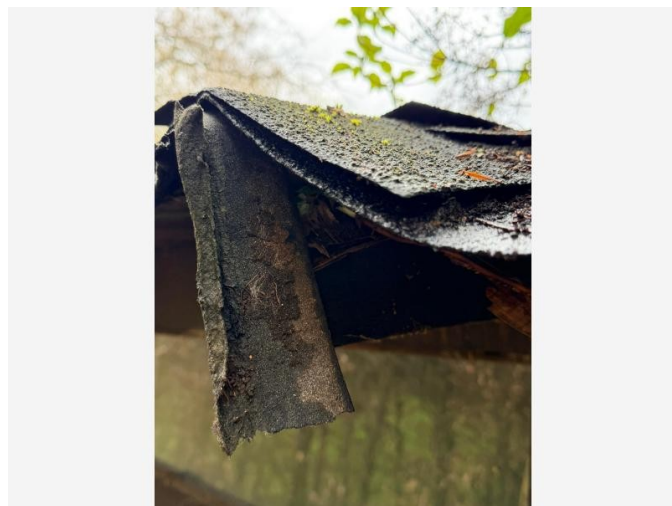
## Fiche 6: Shingles - tuinhuis

Geen asbest

#	Type	Referentie	Resultaat
6.1	Puntmonster	MM05	Geen asbest

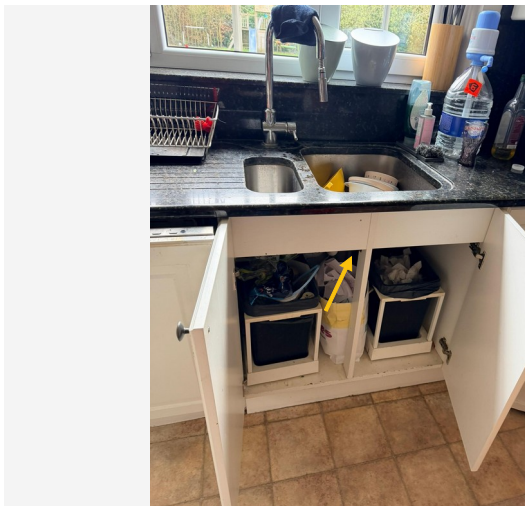
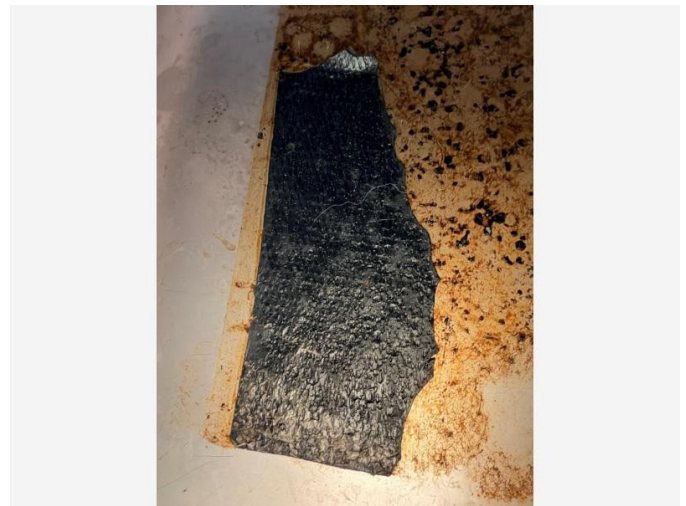
## Fiche 7: Dreunplaat - keuken

Geen asbest

#	Type	Referentie	Resultaat
7.1	Puntmonster	MM04	Geen asbest

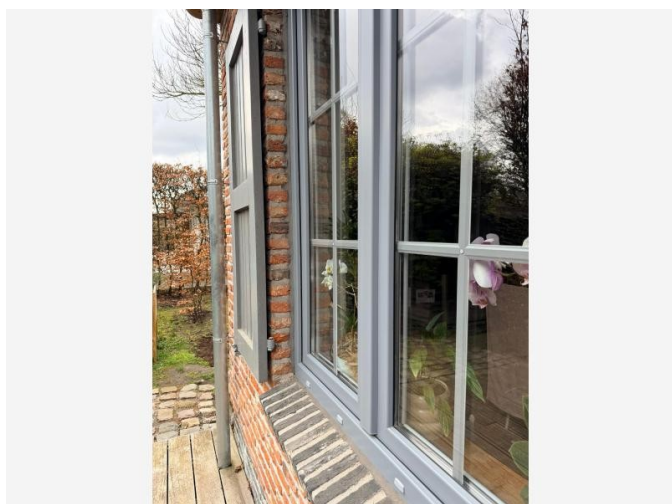
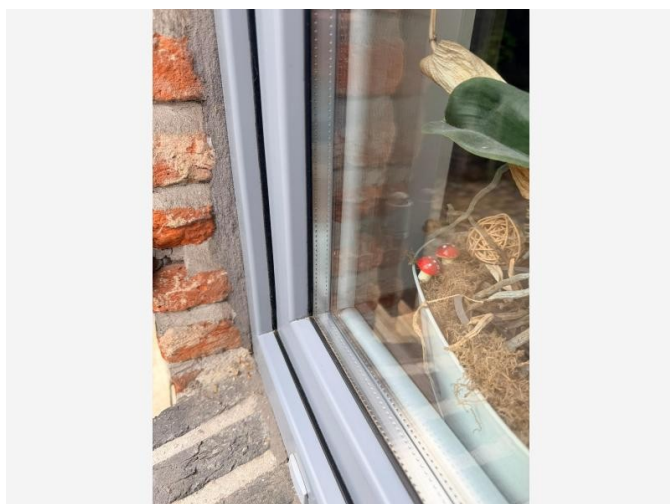
### Fiche 8: Afdichtingsmateriaal aan het schrijnwerk

Beschrijving	Notitie	Terug te vinden op plannen
Fiche 8: Afdichtingsmateriaal aan het schrijnwerk	Er zijn overal nieuwe ramen geplaatst in 2021 waardoor deze als niet asbesthoudend kunnen beschouwd worden. Dit geldt voor alle ramen en deuren - zowel voor de mastiek (tussen glas en kader) als de stopverf (tussen kader en muur).	-
Fiche 9: Onderdak - tuinhuis	Het onderdak van het tuinhuis is hout.	Plan 2.1: Bijgebouw plan
Fiche 10: Materialen aan de stookketel	De stookketel is een recente condenserende gasketel die op de zolder werd geplaatst. Geen asbestverdachte materialen aan de ketel.	Plan 1.8: Hoofdgebouw - zolder
Fiche 11: Dakbedekking - hoofdgebouw	Het dak van de woning bestaat uit gebakken pannen - niet asbest verdacht.	Plan 1.6: Plan - 1ste verdieping
Fiche 12: Materialen onder de dakbedekking - onderdak	De pannen werden zowel aan de voorkant als de achterkant van het dak opgeheven. Hier kon een zacht onderdak zeil worden gedecteerd welke niet asbest verdacht is.	Plan 1.6: Plan - 1ste verdieping
