Asbestinventarisatetest

Gillès de Pélichylei 113, 2970 Schilde

Attestnummer : 20260413-000267.000

Uitgegeven op : 13.04.2026

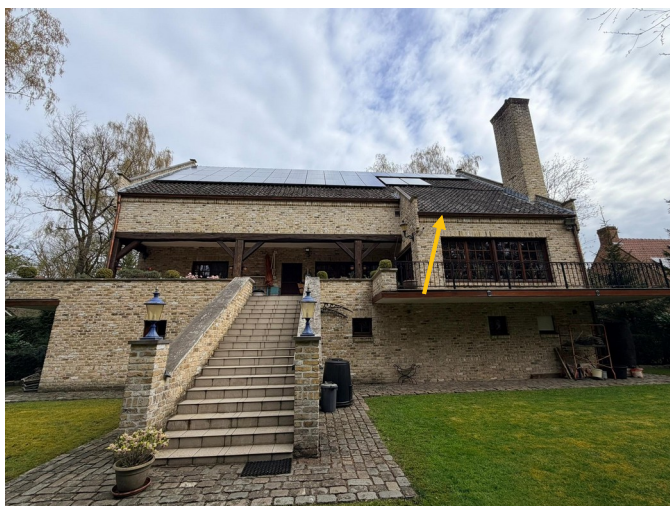
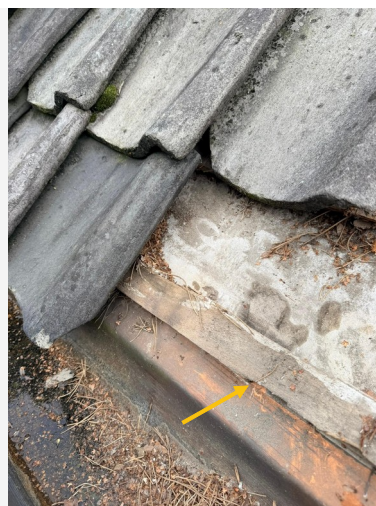
Beschrijving	Type	Actie
1. Materialen onder de dakbedekking	Asbestmateriaal	Zorgvuldig beheren
1.1 Code: MM04	Puntmonster	-
8. Dakbedekking - pannen op zadeldak	Overige ruimte of materiaal	-

Conclusie

Het asbestmateriaal valt onder de mijlpaal van 2040.

Er liggen reeds zonnepanelen op het dak. Deze werden geïnstalleerd lang vóór de inwerkingtreding van het asbest attest. Zie verdere instructies onder methodiek verwijdering in geval hier later werken zou plaatsvinden.

Eindbeoordeling materiaalrisico	Zeer laag materiaalrisico en/of zeer lage kans op vezelvrijgave
Opmerking	Het onderdak ligt volledig ingebed onder het pannendak (buitenzijde) en afwerkt met gyproc en isolatiemateriaal (aan de binnenzijde).

Gebondenheid	Categorie 1: hechtgebonden in oorsprong
Asbestsoort (vezeltype)	Alleen chrysotiel aanwezig
Asbestconcentratie	Laag (< 50%)
Afschermingsgraad van het gehele materiaal	Alleen randen, niet afgeschermd, maar geen contact met binnenluchtstromen
Toestand van het materiaal	Licht beschadigd, licht verweerd. Intacte calciumsilicaatplaat of materiaal met categorie 3-gebondenheid

#	Type	Referentie	Resultaat
1.1	Puntmonster	MM04	Chrysotiel

Beschrijving	Materialen onder de dakbedekking
Omgeving	Buiten
Primaire drager	Schuin dak
Asbestmateriaal	Plaat, paneel, tablet - Type Menuiserite
Bindmiddel van asbestmateriaal	Cement
Gebondenheid op basis van bindmiddel	Hecht
Hoeveelheid (oppervlakte - dikte - aantal)	<ul style="list-style-type: none">• 240,00 m² - 1,00 cm - 1 stuk
Totaal volume	2,40 m ³
Eenvoudig bereikbaar	Ja
Bevestigingswijze	<ul style="list-style-type: none">• Geschroefd
Identificatiemethode	Een monstername door de asbestdeskundige met laboanalyse door een asbestlabo.
Destructieve handeling voor identificatie	Nee
Opmerking	<p>Het onderdak werd bemonstred langs de buitenzijde aan de achterkant van de woning, gezien de binnenkant reeds volledig is afgewerkt.</p> <p>De vermelde lengtes, oppervlaktes, diktes, gewicht en volumes betreffen een beredeneerde schatting. Er worden geen rechten verleend aan deze oppervlaktes/diktes/gewicht/ volumes.</p>

- Zorg voor een veilig beheer. Vermijd het beschadigen van het asbestmateriaal. Controleer de toestand jaarlijks op wijzigingen.

- Eenvoudige handelingen: mag via doe-het-zelf of door werknemer(s) met opleidingsattest eenvoudige handelingen
Voor platen voorziet de wet geen verplichting om deze asbesthoudende toepassing te laten verwijderen door een firma met een opleidingsattest eenvoudige handelingen. U mag, in principe, ongeacht beschadigingen of vrije asbestvezels, deze asbesttoepassing zelf verwijderen met inachtneming van de nodige veiligheidsmaatregelen om uzelf en uw omgeving te beschermen (dragen van mondmasker FFP3, handschoenen, wegwerpoverall met beschermingsgraad CAT III type 5,6) en afspoelbaar schoeisel.

Daarom raad ik u ook best een erkende asbestverwijderaar aan. Zij zullen bijkomende maatregelen nemen indien nodig om de vezelemissie onder controle te houden.

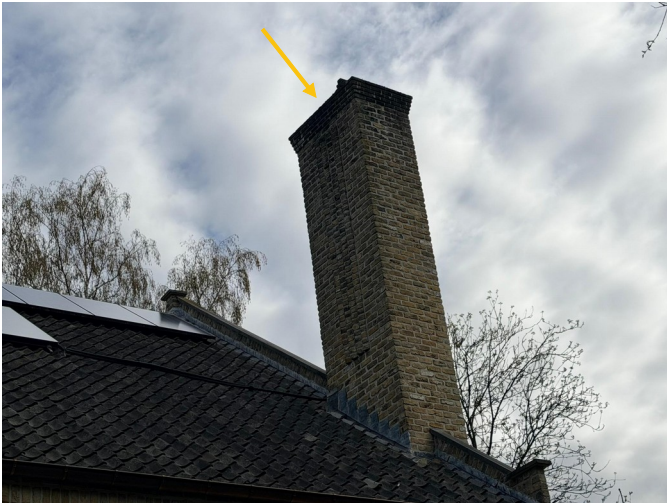
Situeringfoto

Tijdelijke beperking

Reden: Het te onderzoeken materiaal situeert zich hoger dan 3,50 m te rekenen vanaf een veilige ondergrond

Uitleg van de asbestdeskundige: De rookgaskanalen konden niet van dichtbij worden geïnspecteerd. Indien er aan het dak in de toekomst werken zouden zijn, wordt aangeraden de schouwen en rookgaskanalen na te kijken op asbest verdachte materialen zoals bitumen, asbestcement ed.

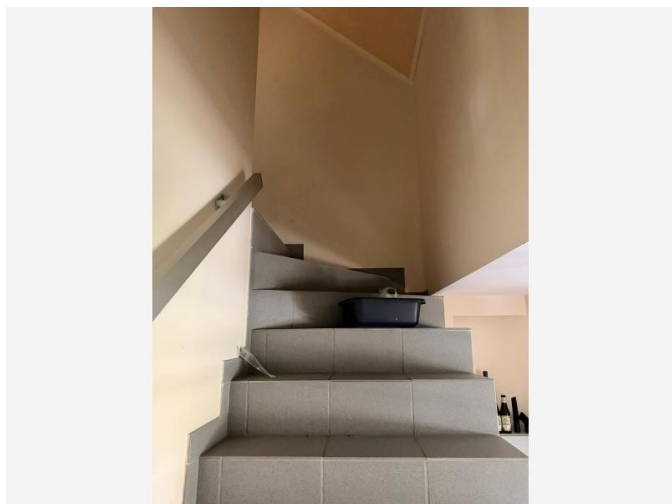
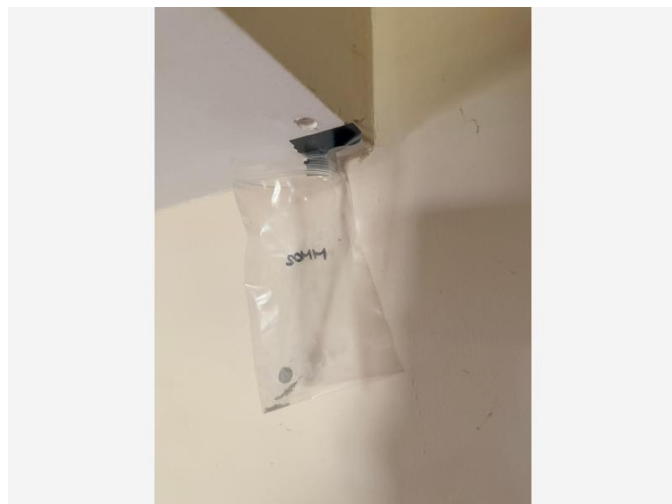
Geen asbest

#	Type	Referentie	Resultaat
3.1	Mengmonster	MM01	Geen asbest

Beschrijving	Pleisterwerk - muren
Omgeving	Binnen
Primaire drager	Binnenwand
Bindmiddel van materiaal	Gips - kalk
Gebondenheid op basis van bindmiddel	Niet-hechtgebonden
Hoeveelheid (oppervlakte - dikte - aantal)	• 710,00 m ² - 0,50 cm - 1 stuk
Totaal volume	3,55 m ³
Identificatiemethode	Een monstername door de asbestdeskundige met laboanalyse door een asbestlabo.
Destructieve handeling voor identificatie	Nee
Opmerking	<p>Geen staalname mogelijk van de stookruimte. Deze bevindt zich in de garage waar geen pleisterwerk te vinden is.</p> <p>De hoeveelheid pleisterwerk vermeld in deze fiche is een benadering. Om de juiste hoeveelheid te bepalen dient er een doorgedreven opmeting en destructief onderzoek plaats te vinden om de dikte van het pleisterwerk te bepalen en tevens de plaatsen te detecteren waar pleisterwerk ontbreekt. Dit kadert momenteel niet in onze opdracht.</p>

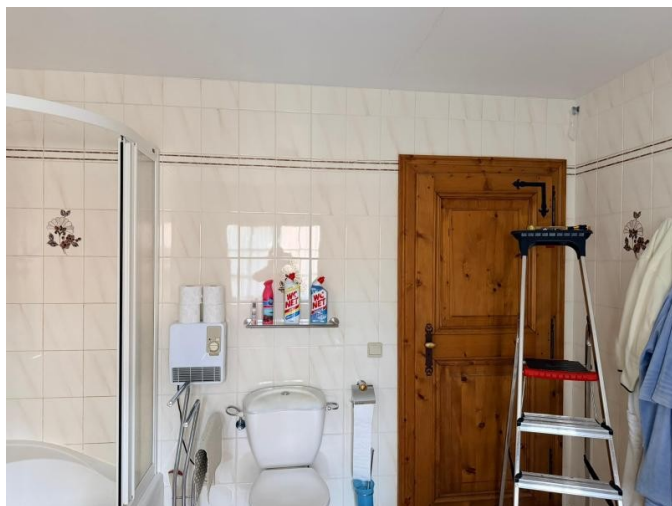
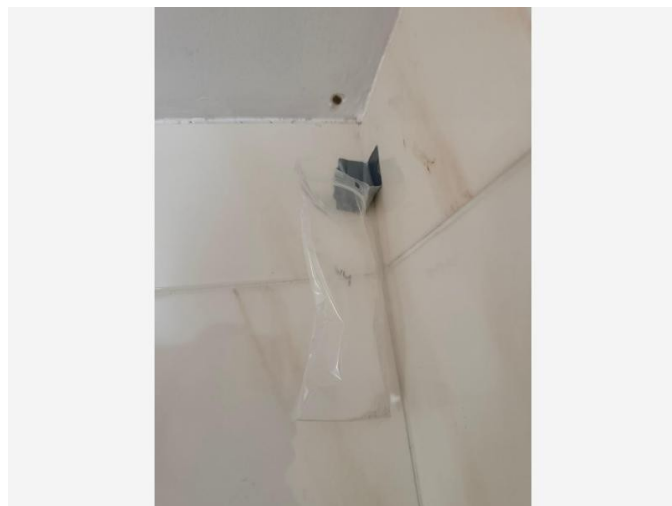
Fiche 4: Pleisterwerk - plafonds

Geen asbest

#	Type	Referentie	Resultaat
4.1	Mengmonster	MM02	Geen asbest

Beschrijving	Pleisterwerk - plafonds
Omgeving	Binnen
Primaire drager	Plafond
Bindmiddel van materiaal	Gips - kalk
Gebondenheid op basis van bindmiddel	Niet-hechtgebonden
Hoeveelheid (oppervlakte - dikte - aantal)	• 180,00 m ² - 0,20 cm - 1 stuk
Totaal volume	0,36 m ³
Identificatiemethode	Een monstername door de asbestdeskundige met laboanalyse door een asbestlabo.
Destructieve handeling voor identificatie	Nee
Opmerking	<p>Geen staalname mogelijk in de stookruimte; deze bevindt zich in de garage waarbij het betonnen welfsel werd geschilderd, niet bepleisterd.</p> <p>De hoeveelheid pleisterwerk vermeld in deze fiche is een benadering. Om de juiste hoeveelheid te bepalen dient er een doorgedreven opmeting en destructief onderzoek plaats te vinden om de dikte van het pleisterwerk te bepalen en tevens de plaatsen te detecteren waar pleisterwerk ontbreekt. Dit kadert momenteel niet in onze opdracht.</p>

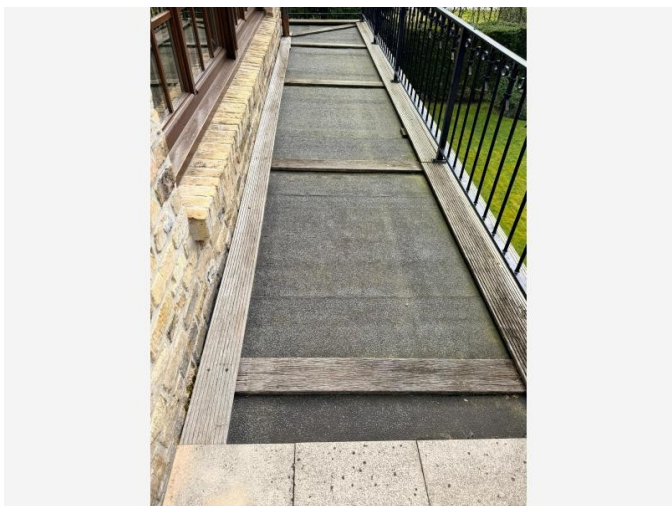
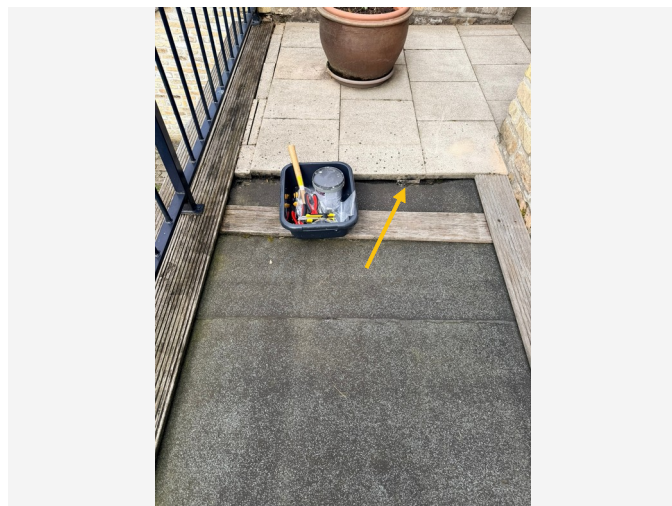
Fiche 5: Dakbedekking - roofing

Geen asbest

#	Type	Referentie	Resultaat
5.1	Puntmonster	MM03	Geen asbest

Beschrijving	Dakbedekking - roofing
Omgeving	Buiten
Primaire drager	Plat dak
Bindmiddel van materiaal	Bitumen (roofing, teer, asfalt)
Gebondenheid op basis van bindmiddel	Hecht
Hoeveelheid (oppervlakte - aantal)	• 90,00 m ² - 1 stuk
Totale oppervlakte	90,00 m ²
Identificatiemethode	Een monstername door de asbestdeskundige met laboanalyse door een asbestlabo.
Destructieve handeling voor identificatie	Nee
Opmerking	Er kon een staal worden genomen van de bovenste toplaag van de roofing. Dit geeft echter enkel de bovenste laag weer en kan niet uitsluiten of er eventueel nog een laag onder ligt. Zonder destrcutief onderzoek heeft men dus geen zekerheid of er überhaupt nog een extra roofing laag onder zit.

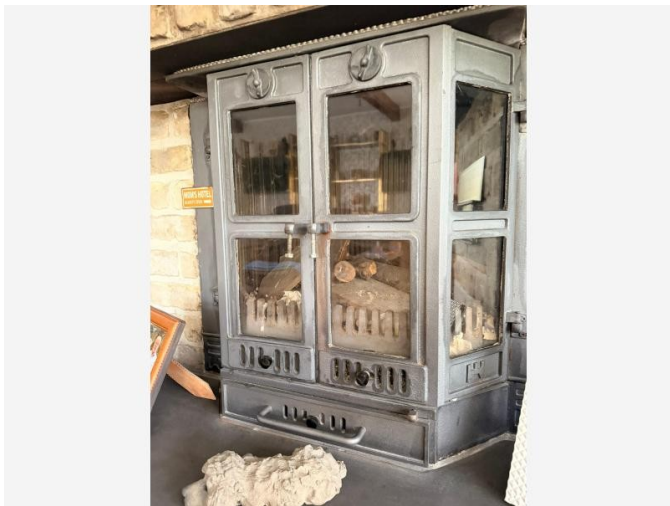
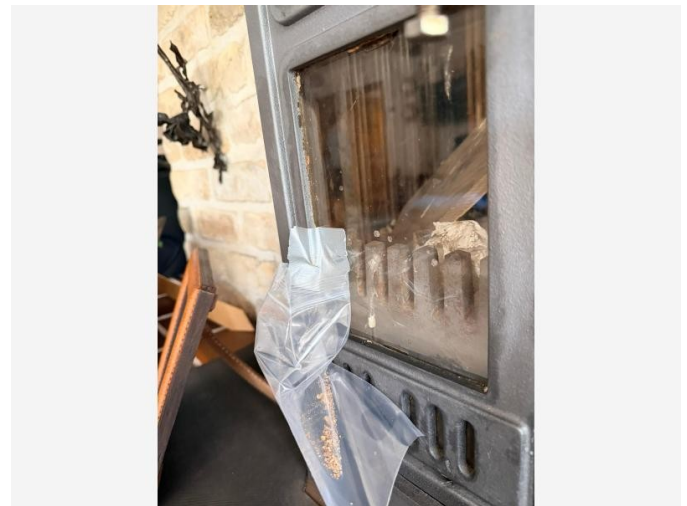
Geen asbest

#	Type	Referentie	Resultaat
6.1	Puntmonster	MM05	Geen asbest

Beschrijving	Dichting - haardvuur
Omgeving	Binnen
Primaire drager	Ruimteverwarming
Bindmiddel van materiaal	Bitumen (roofing, teer, asfalt)
Gebondenheid op basis van bindmiddel	Hecht
Hoeveelheid (gewicht - aantal)	<ul style="list-style-type: none">• 0,20 kg - 1 stuk
Totaal gewicht	0,20 kg
Identificatiemethode	Een monstername door de asbestdeskundige met laboanalyse door een asbestlabo.
Destructieve handeling voor identificatie	Nee

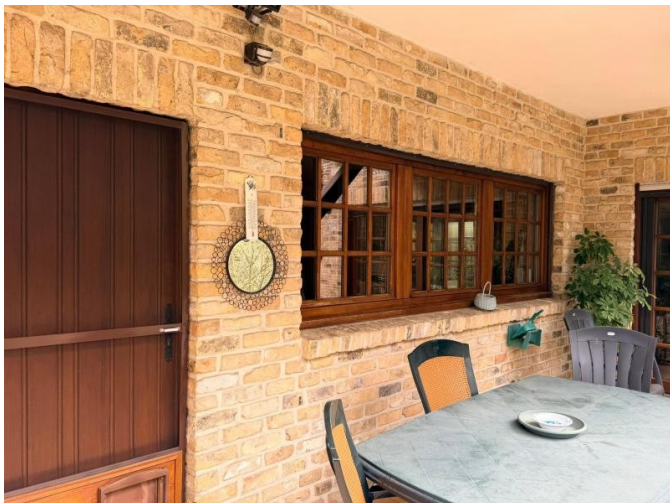
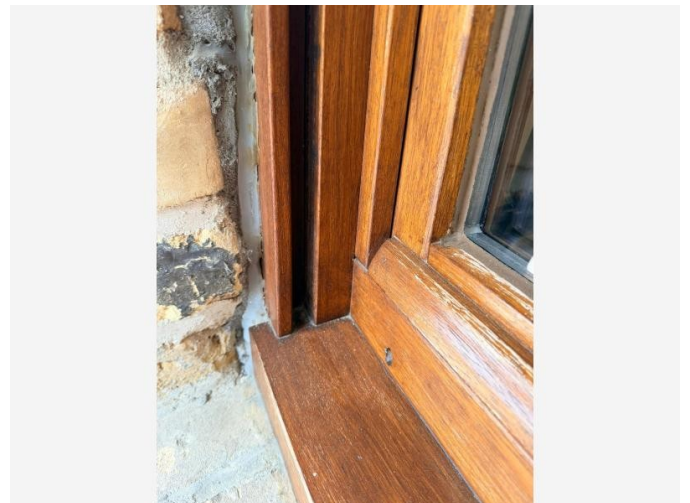
Beschrijving	Notitie	Terug te vinden op plannen
Fiche 7: Afdichtingsmateriaal aan schrijnwerk	Zowel de mastiek tussen glas en kader, als de stopverf tussen kader en muur zijn siliconenhoudend; niet asbest verdacht.	-
Fiche 8: Dakbedekking - pannen op zadeldak	Het betreft hier pannen, die niet asbesthoudend zijn.	Plan 1.6: Plan - Zolder
Fiche 9: Materialen de stookketel	Deze stookolie ketel werd recent nog vernieuwd. Geen verdachte leidingen of dichtingen ed aan te treffen.	Plan 1.1: Plan - Gelijkvloers

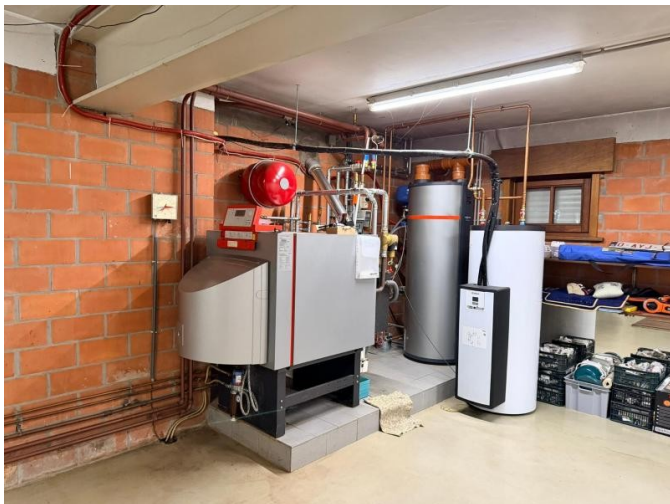
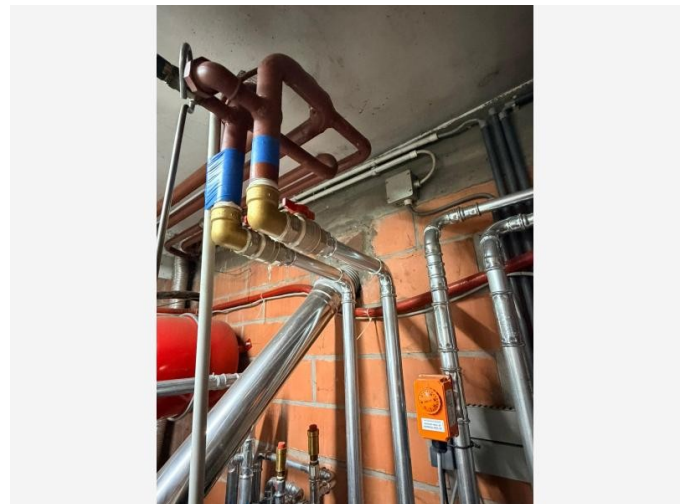
Beschrijving	Notitie	Terug te vinden op plannen
Fiche 10: Leidingisolatie	Geen isolatie rondom de verwarmingsbuizen aanwezig.	-
Fiche 11: Liftinfrastructuur - ontbrekend	Geen lift aanwezig.	-
