Asbestinventarisatetest

Sint Hubertuslaan 20, 2970 Schilde

Attestnummer : 20250731-000349.000

Uitgegeven op : 31.07.2025

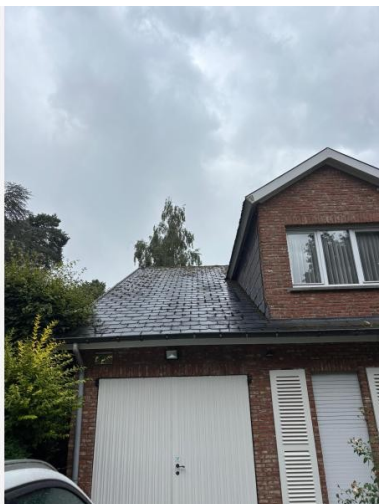
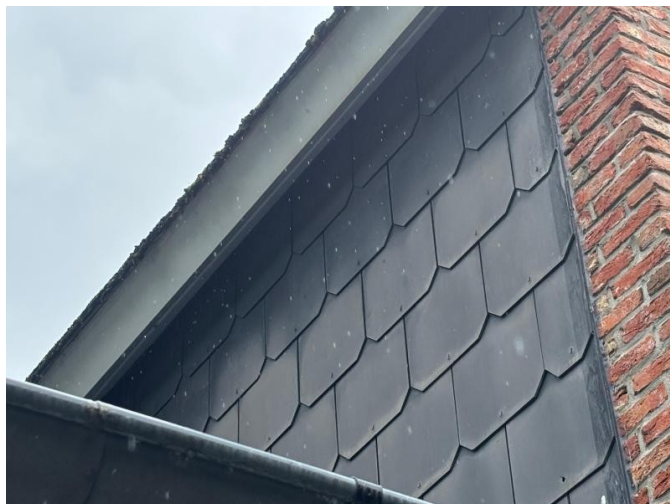
Eindbeoordeling materiaalrisico	Laag materiaalrisico en/of verlaagde kans op vezelvrijgave
---------------------------------	--

Gebondenheid	Categorie 1: hechtgebonden in oorsprong
Asbestsoort (vezeltype)	Crocidoliet aanwezig
Asbestconcentratie	Laag (< 50%)
Afschermingsgraad van het gehele materiaal	Geheel of deels vrij aan de buitenlucht
Toestand van het materiaal	Licht beschadigd, licht verweerd. Intact calciumsilicaatmateriaal of categorie III 'gebondenheid'

Beschrijving	Gevelleien - dakkapellen
Omgeving	Buiten
Primaire drager	Wand buitenschil
Asbestmateriaal	Dak- en gevelbekleding - Lei, shingle
Bindmiddel van asbestmateriaal	Cement
Gebondenheid op basis van bindmiddel	Hecht
Hoeveelheid (oppervlakte - aantal)	<ul style="list-style-type: none">• 2,00 m² - 2 stuks
Totale oppervlakte	4,00 m ²
Eenvoudig bereikbaar	Ja
Bevestigingswijze	<ul style="list-style-type: none">• Genageld, geniet
Identificatiemethode	Vaststelling zonder monstername
Destructieve handeling voor identificatie	Nee

Verwijderen

- Hemelwater dat afspoelt van asbestcement daken of gevels kan asbestdeeltjes bevatten. Gebruik het enkel voor gesloten circuits (bv. spoelen toiletten). Reinig na het vervangen van het dak of de gevel de dakgoten en regenwaterput of -ton om asbesthoudend sediment of slib te verwijderen

- Eenvoudige handelingen: mag via doe-het-zelf of door werknemer(s) met opleidingsattest eenvoudige handelingen
Voor dak-en zijgevel leien voorziet de wet geen verplichting om deze asbestverdachte toepassing te laten verwijderen door een firma met een opleidingsattest eenvoudige handelingen. U mag, in principe, ongeacht beschadigingen of vrije asbestvezels, deze asbesttoepassing zelf verwijderen met inachtneming van de nodige veiligheidsmaatregelen om uzelf en uw omgeving te beschermen (dragen van mondmasker FFP3, handschoenen, wegwerpoverall met beschermingsgraad CAT III type 5,6). Een beschadigde asbesttoepassing in slechte staat kan makkelijk verder breken of vergruizen. Er komen dan schadelijke asbestvezels vrij die ingeademd kunnen worden.

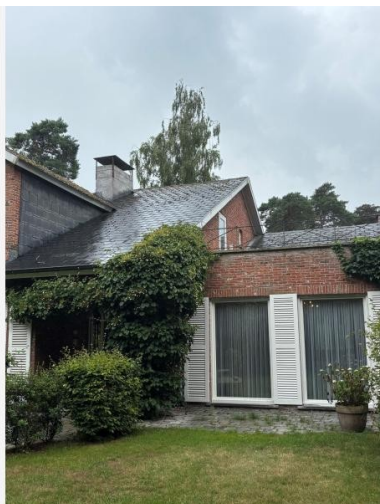
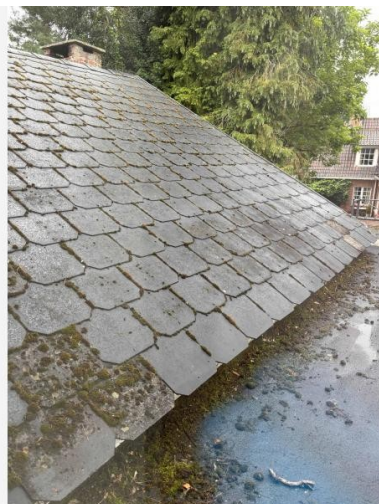
Eindbeoordeling materiaalrisico	Verhoogd materiaalrisico en/of verhoogde kans op vezelvrijgave
---------------------------------	--

Gebondenheid	Categorie 1: hechtgebonden in oorsprong
Asbestsoort (vezeltype)	Crocidoliet aanwezig
Asbestconcentratie	Laag (< 50%)
Afschermingsgraad van het gehele materiaal	Geheel of deels vrij aan de buitenlucht
Toestand van het materiaal	Matig beschadigd, matig verweerd

Beschrijving	Dakleien - hoofdgebouw
Omgeving	Buiten
Primaire drager	Schuin dak
Asbestmateriaal	Dak- en gevelbekleding - Lei, shingle
Bindmiddel van asbestmateriaal	Cement
Gebondenheid op basis van bindmiddel	Hecht
Hoeveelheid (oppervlakte - aantal)	<ul style="list-style-type: none">• 160,00 m² - 1 stuk
Totale oppervlakte	160,00 m ²
Eenvoudig bereikbaar	Ja
Bevestigingswijze	<ul style="list-style-type: none">• Genageld, geniet
Identificatiemethode	Vaststelling zonder monstername
Destructieve handeling voor identificatie	Nee
Opmerking	De vermelde lengtes, oppervlaktes, diktes, gewicht en volumes betreffen een beredeeneerde schatting. Er worden geen rechten verleend aan deze oppervlaktes/diktes/gewicht/ volumes.

Verwijderen

- Verwijder dit asbestmateriaal zo snel mogelijk. Volg de toestand goed op.
- Hemelwater dat afspoelt van asbestcement daken of gevels kan asbestdeeltjes bevatten. Gebruik het enkel voor gesloten circuits (bv. spoelen toiletten). Reinig na het vervangen van het dak of de gevel de dakgoten en regenwaterput of -ton om asbesthoudend sediment of slib te verwijderen

- Eenvoudige handelingen: mag via doe-het-zelf of door werknemer(s) met opleidingsattest eenvoudige handelingen
Voor dakleien voorziet de wet geen verplichting om deze asbestverdachte toepassing te laten verwijderen door een firma met een opleidingsattest eenvoudige handelingen. U mag, in principe, ongeacht beschadigingen of vrije asbestvezels, deze asbesttoepassing zelf verwijderen met inachtneming van de nodige veiligheidsmaatregelen om uzelf en uw omgeving te beschermen (dragen van mondmasker FFP3, handschoenen, wegwerpoverall met beschermingsgraad CAT III type 5,6). Een beschadigde asbesttoepassing in slechte staat kan makkelijk verder breken of vergruizen. Er komen dan schadelijke asbestvezels vrij die ingeademd kunnen worden.

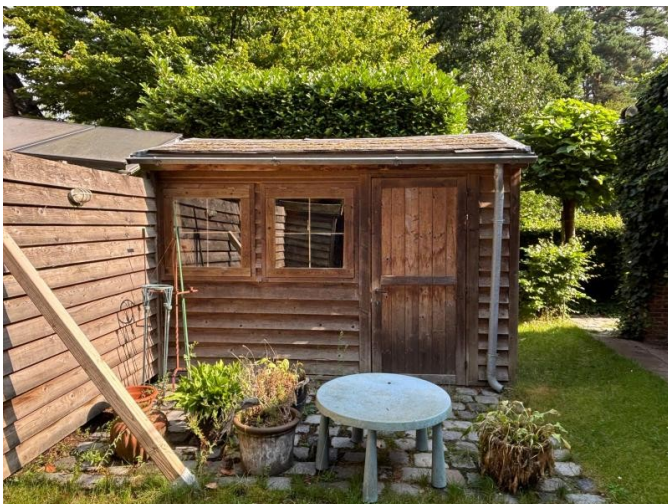
Eindbeoordeling materiaalrisico	Verhoogd materiaalrisico en/of verhoogde kans op vezelvrijgave
---------------------------------	--

Gebondenheid	Categorie 1: hechtgebonden in oorsprong
Asbestsoort (vezeltype)	Crocidoliet aanwezig
Asbestconcentratie	Laag (< 50%)
Afschermingsgraad van het gehele materiaal	Geheel of deels vrij aan de buitenlucht
Toestand van het materiaal	Matig beschadigd, matig verweerd

Beschrijving	Dakleien - tuinhuis
Omgeving	Buiten
Primaire drager	Schuin dak
Asbestmateriaal	Dak- en gevelbekleding - Lei, shingle
Bindmiddel van asbestmateriaal	Cement
Gebondenheid op basis van bindmiddel	Hecht
Hoeveelheid (oppervlakte - aantal)	• 12,00 m ² - 1 stuk
Totale oppervlakte	12,00 m ²
Eenvoudig bereikbaar	Ja
Bevestigingswijze	• Genageld, geniet
Identificatiemethode	Vaststelling zonder monstername
Destructieve handeling voor identificatie	Nee

Verwijderen

- Verwijder dit asbestmateriaal zo snel mogelijk. Volg de toestand goed op.

- Eenvoudige handelingen: mag via doe-het-zelf of door werknemer(s) met opleidingsattest eenvoudige handelingen
Voor dakleien voorziet de wet geen verplichting om deze asbestverdachte toepassing te laten verwijderen door een firma met een opleidingsattest eenvoudige handelingen. U mag, in principe, ongeacht beschadigingen of vrije asbestvezels, deze asbesttoepassing zelf verwijderen met inachtneming van de nodige veiligheidsmaatregelen om uzelf en uw omgeving te beschermen (dragen van mondkap FFP3, handschoenen, wegwerpoverall met beschermingsgraad CAT III type 5,6). Een beschadigde asbesttoepassing in slechte staat kan makkelijk verder breken of vergruizen. Er komen dan schadelijke asbestvezels vrij die ingeademd kunnen worden.

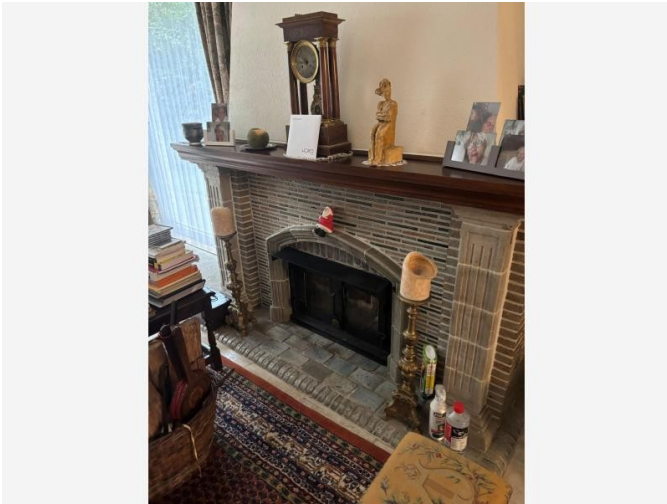
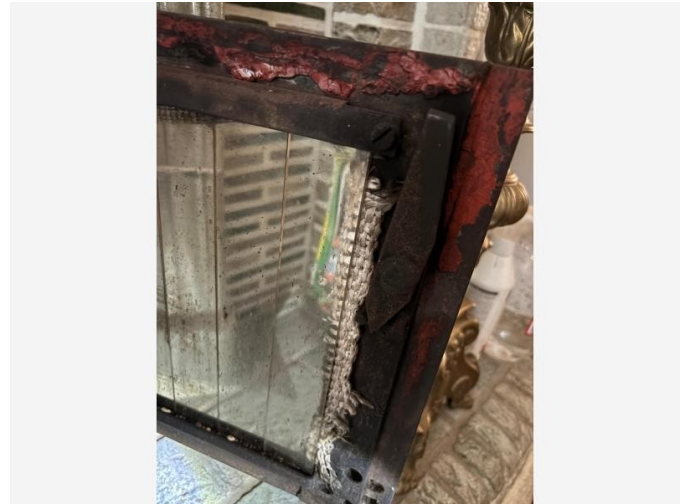
Eindbeoordeling materiaalrisico	Verhoogd materiaalrisico en/of verhoogde kans op vezelvrijgave
---------------------------------	--

Gebondenheid	Categorie 3: niet-hechtgebonden met weinig of geen matrix
Asbestsoort (vezeltype)	Alleen chrysotiel
Asbestconcentratie	Hoog ($\geq 50\%$)
Afschermingsgraad van het gehele materiaal	Enkel randen niet afgeschermd maar geen contact met binnenluchtstromen
Toestand van het materiaal	Matig beschadigd, matig verweerd

Beschrijving	Koord - haard
Omgeving	Binnen
Primaire drager	Ruimteverwarming
Asbestmateriaal	Koord, lint, band, strip
Bindmiddel van asbestmateriaal	Weinig of geen bindmiddel (textiel, bevolking, ...)
Gebondenheid op basis van bindmiddel	Niet-hechtgebonden
Hoeveelheid (lengte - omtrek - aantal)	<ul style="list-style-type: none">1,00 m - 1,00 cm - 1 stuk
Totale oppervlakte	0,01 m ²
Eenvoudig bereikbaar	Ja
Bevestigingswijze	<ul style="list-style-type: none">Verlijmd, ingegoten, versmeerd
Identificatiemethode	Vaststelling zonder monstername
Destructieve handeling voor identificatie	Nee
Opmerking	De vermelde lengtes, oppervlaktes, diktes, gewicht en volumes betreffen een beredeneerde schatting. Er worden geen rechten verleend aan deze oppervlaktes/diktes/gewicht/ volumes.

Verwijderen

- Scherm in afwachting van verwijdering het asbestmateriaal af van luchtstromingen en verstoring: bijvoorbeeld door het te verpakken, te fixeren, af te dekken, signalisatie - afbakening aan te brengen, ...

- Eenvoudige handelingen: mag via doe-het-zelf of door werknemer(s) met opleidingsattest eenvoudige handelingen
Indien het asbestverdachte materiaal volledig intact is en er geen vrije asbestvezels zichtbaar zijn, voorziet de wet geen verplichting om deze asbestverdachte toepassing te laten verwijderen door een firma met een opleidingsattest eenvoudige handelingen.

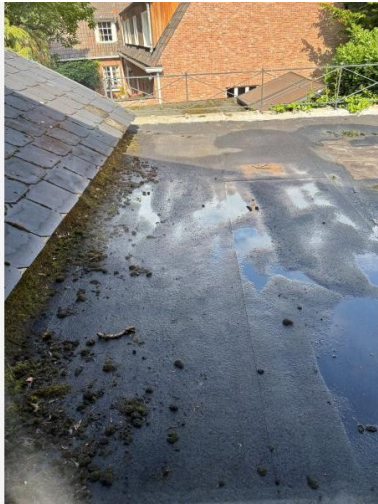
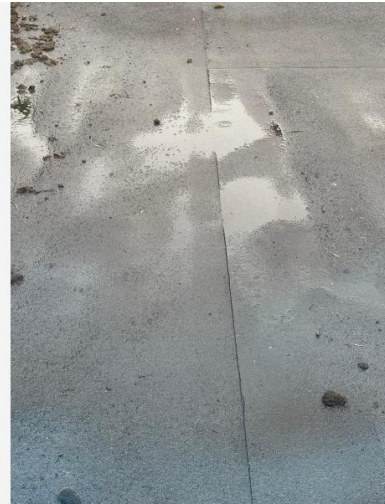
Eindbeoordeling materiaalrisico	Laag materiaalrisico en/of verlaagde kans op vezelvrijgave
---------------------------------	--

Gebondenheid	Categorie 1: hechtgebonden in oorsprong
Asbestsoort (vezeltype)	Alleen chrysotiel
Asbestconcentratie	Laag (< 50%)
Afschermingsgraad van het gehele materiaal	Geheel of deels vrij aan de buitenlucht
Toestand van het materiaal	Licht beschadigd, licht verweerd. Intact calciumsilicaatmateriaal of categorie III 'gebondenheid'

Beschrijving	Roofing
Omgeving	Buiten
Primaire drager	Plat dak
Asbestmateriaal	Dak- en gevelbekleding - Roofing
Bindmiddel van asbestmateriaal	Bitumen (roofing, teer, asfalt)
Gebondenheid op basis van bindmiddel	Hecht
Hoeveelheid (oppervlakte - aantal)	<ul style="list-style-type: none"> • 20,00 m² - 1 stuk
Totale oppervlakte	20,00 m ²
Eenvoudig bereikbaar	Ja
Bevestigingswijze	<ul style="list-style-type: none"> • Verlijmd, ingegoten, versmeerd
Identificatiemethode	<p>Vaststelling zonder monsternamen</p> <p>Motivatie: Groot risico op structurele gevolgschade (lekschade, werking installatie,...)</p>
Destructieve handeling voor identificatie	Nee
Opmerking	<p>Er werd geen staal genomen van de roofing omdat er geen opstaande kant te zien was om een staal te nemen zonder schade.</p> <p>Er moet opgemerkt worden dat de regen asbestdeeltjes afspoelt van het leien dak die vervolgens terecht komen op de roofing. Deze zal dus wel degelijk gecontamineerd zijn tgv de asbestleien.</p>

Zorgvuldig beheren

- Zorg voor een veilig beheer. Vermijd het beschadigen van het asbestmateriaal. Controleer de toestand jaarlijks op wijzigingen.
- Voer bijkomende staalname(s) uit.

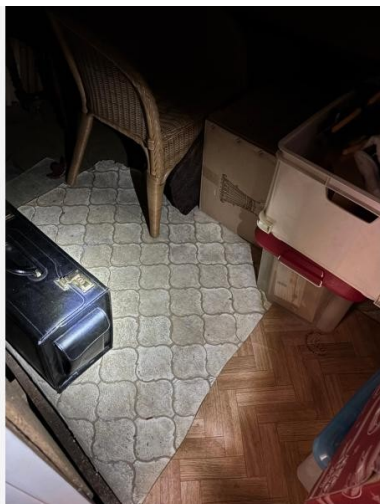
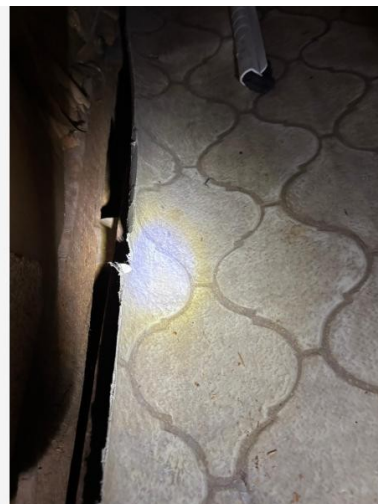
Beschrijving	Vloerzeil n1- zolder
Omgeving	Binnen
Primaire drager	Vloer
Asbestmateriaal	Prefab - afwerking - Vloerzeil
Bindmiddel van asbestmateriaal	Kunststof of -hars
Gebondenheid op basis van bindmiddel	Hecht
Hoeveelheid (oppervlakte - aantal)	• 3,00 m ² - 1 stuk
Totale oppervlakte	3,00 m ²
Eenvoudig bereikbaar	Ja
Bevestigingswijze	• Los (al dan niet bedekt)
Identificatiemethode	Vaststelling met monstername
Destructieve handeling voor identificatie	Nee

Zorgvuldig beheren

- Verwijder dit asbestmateriaal zo snel mogelijk. Volg de toestand goed op.

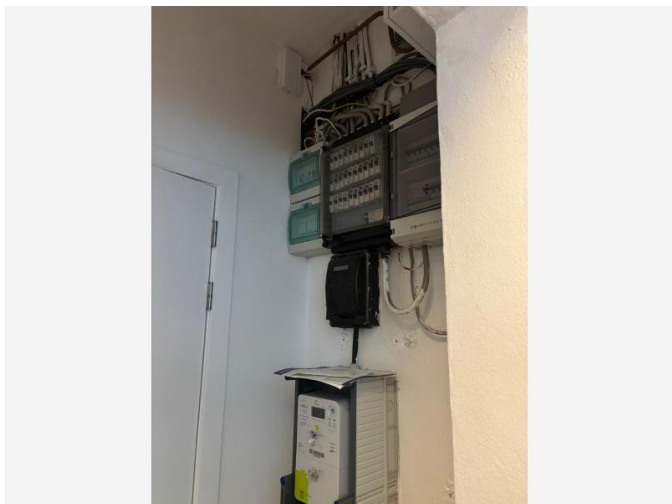
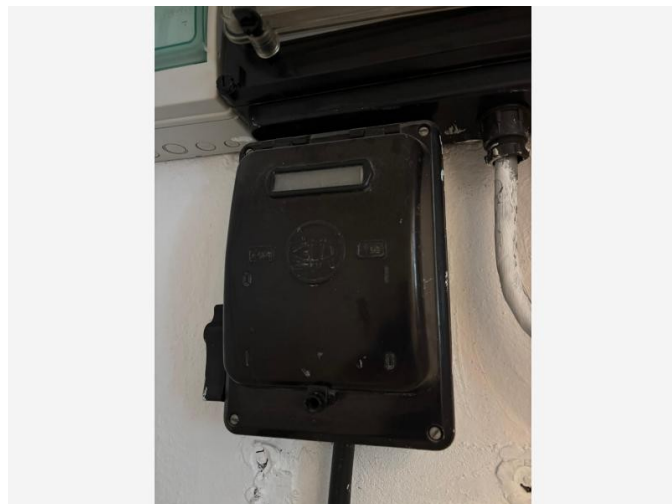
Beschrijving	Bakeliet elementen
Omgeving	Binnen
Primaire drager	Communicatie en elektrische infrastructuur en uitrusting
Asbestmateriaal	Plaat, paneel, tablet - Type Bakeliet
Bindmiddel van asbestmateriaal	Kunststof of -hars
Gebondenheid op basis van bindmiddel	Hecht
Hoeveelheid (oppervlakte - dikte - aantal)	• 0,10 m ² - 1,00 cm - 4 stuks
Totaal volume	0,004 m ³
Eenvoudig bereikbaar	Ja
Bevestigingswijze	• Geschroefd
Identificatiemethode	Vaststelling zonder monstername
Destructieve handeling voor identificatie	Nee
Opmerking	Lichtschakelaars aanwezig.

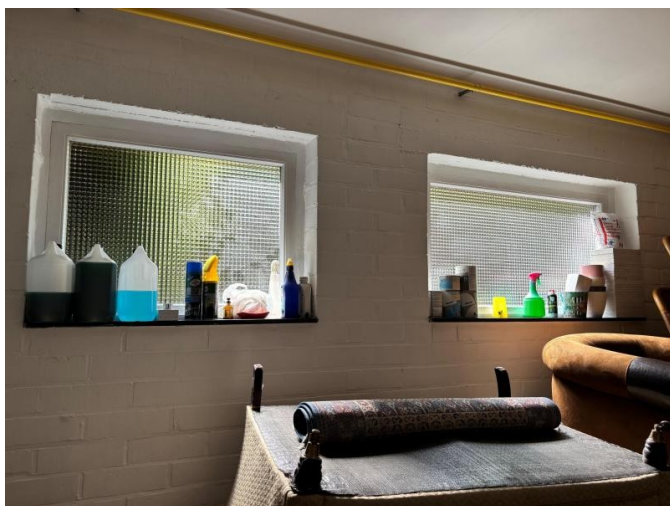
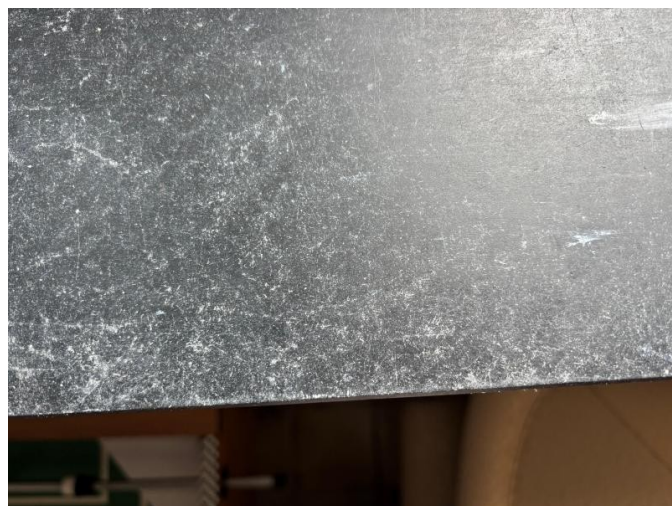
Beschrijving	Masal vensterbanken
Omgeving	Binnen
Primaire drager	Fundering-draagstructuur (horizontaal, verticaal)
Asbestmateriaal	Plaat, paneel, tablet - Type Massal
Bindmiddel van asbestmateriaal	Cement
Gebondenheid op basis van bindmiddel	Hecht
Hoeveelheid (oppervlakte - dikte - aantal)	<ul style="list-style-type: none">• 0,30 m² - 1,00 cm - 2 stuks
Totaal volume	0,006 m ³
Eenvoudig bereikbaar	Ja
Bevestigingswijze	<ul style="list-style-type: none">• Geklemd
Identificatiemethode	Vaststelling zonder monstername
Destructieve handeling voor identificatie	Nee
Opmerking	Alle andere vensterbanken zijn natuurstenen vensterbanken. Het betreft enkel deze in de garage.
