Asbestinventarisatetest

Jan Samynlaan 3/201, 2100 Antwerpen

Attestnummer : 20260123-000066.000

Niet-asbestveilig

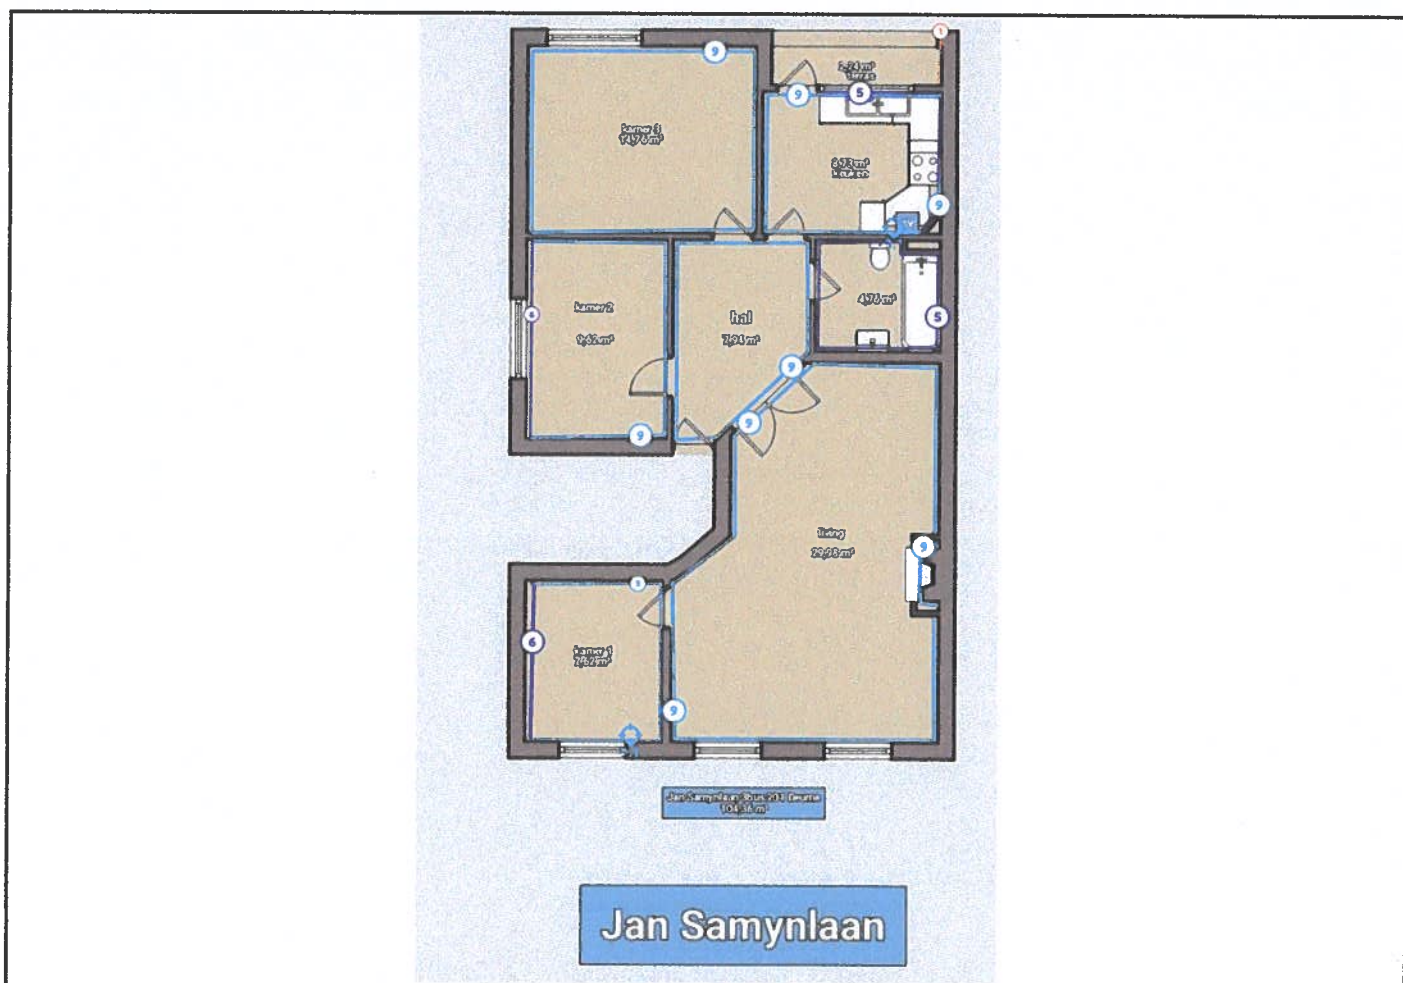
„ Plan 1.2: appartement wanden

Beschrijving	Type	Actie
1. Gevel met leien	Asbestmateriaal	Verwijderen
5. Niet waarneembare tegelijm achter wandtegels in badkamer en keuken	Advies	-
6. Muren bestaande uit voorzetpanelen in hout	Advies	-
9. Pleisterwerk wanden	Geen asbest	-
9.1 Code: Mm01	Mengmonster	-

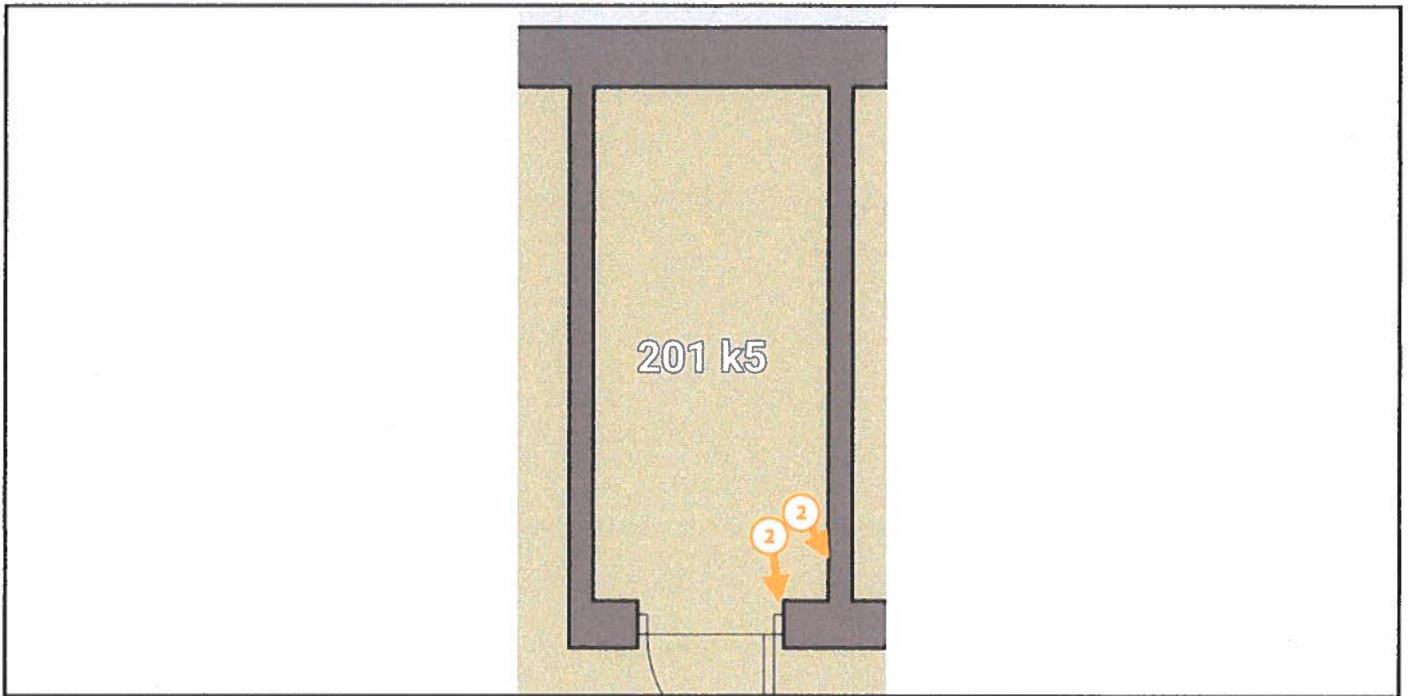
Plan 2.1: Kelder 5

Beschrijving	Type	Actie
2. Bakeliet schakelaars/stopcontacten	Asbestmateriaal	Zorgvuldig beheren

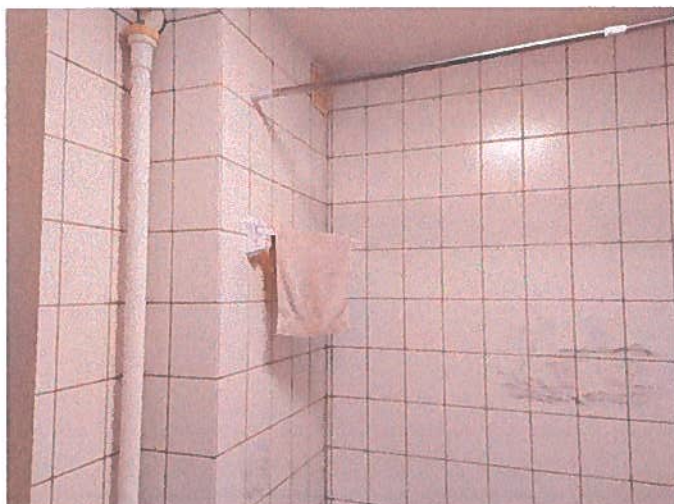
Fiche 5: Niet waarneembare tegellijm achter wandtegels in badkamer en keuken

Tegellijm kan asbest bevatten indien deze voor 2001 is aangebracht. Gezien deze niet inspecteerbaar is door de intacte tegels kan dit niet onderzocht worden. Het is aangeraden dit te laten onderzoeken op asbest wanneer de lijmlaag bij eventuele werken zichtbaar is. Dit kan geldt zowel voor vloertegels, wandtegels als plinten.

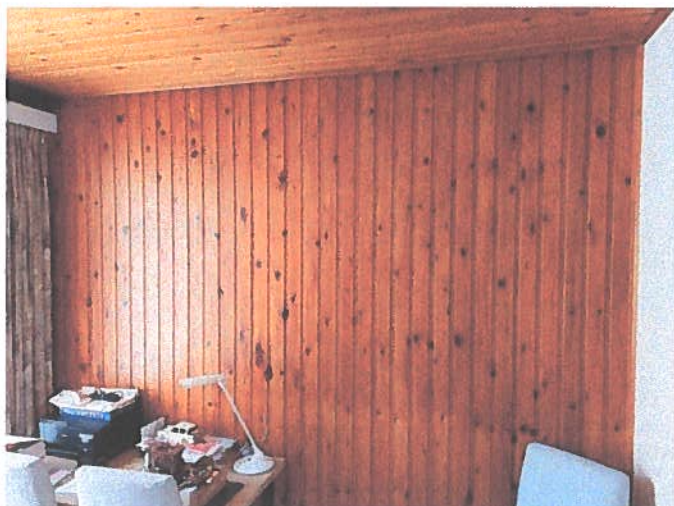
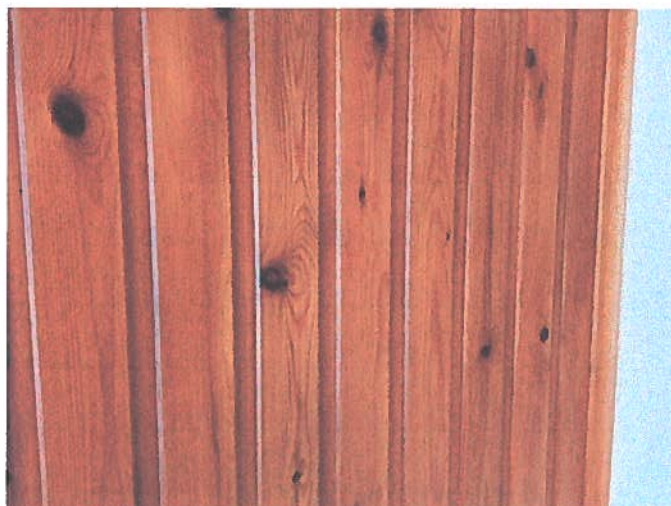
Fiche 6: Muren bestaande uit voorzetpanelen in hout

De plafonds en muren werden afgewerkt met niet-asbestverdachte voorzetpanelen die inspectie van de bedekte structuur (opbouw, pleisterwerk) verhinderen.

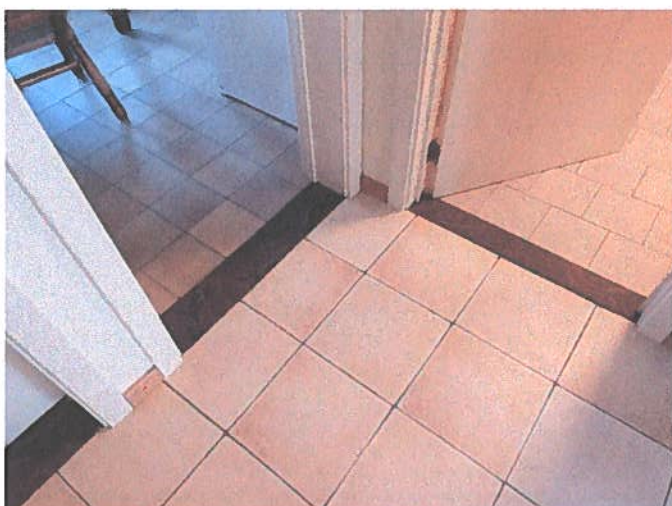
Fiche 7: Niet waarneembare tegellijm onder vloertegels.

Tegellijm kan asbest bevatten indien deze voor 2001 is aangebracht. Gezien deze niet inspecteerbaar is door de intacte tegels kan dit niet onderzocht worden. Het is aangeraden dit te laten onderzoeken op asbest wanneer de lijmlaag bij eventuele werken zichtbaar is. Dit kan geldt zowel voor vloertegels, wandtegels als plinten.

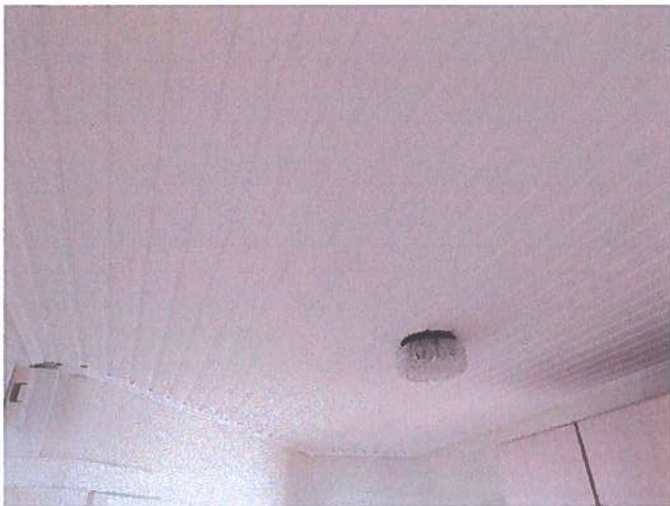
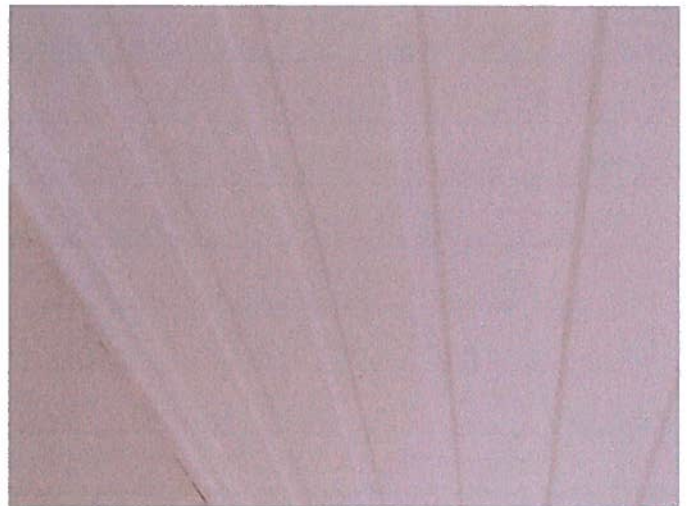
Fiche 8: Plafonds bestaande uit voorzetpanelen in hout

De plafonds werden afgewerkt met niet-asbestverdachte voorzetpanelen die inspectie van de bedekte structuur (opbouw, pleisterwerk) verhinderen.

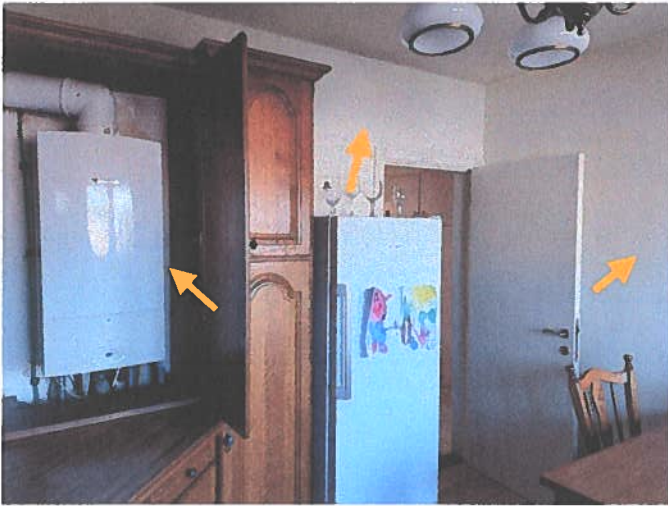
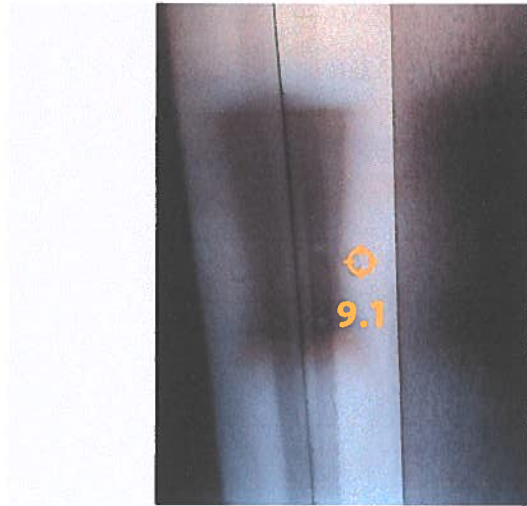
Fiche 9: Pleisterwerk wanden

Conclusie

Geen asbest

#	Type	Referentie	Resultaat
9.1	Mengmonster	Mm01	Geen asbest

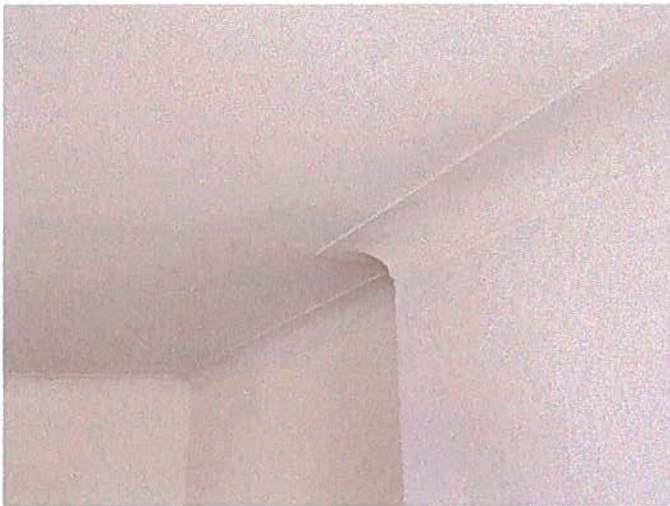
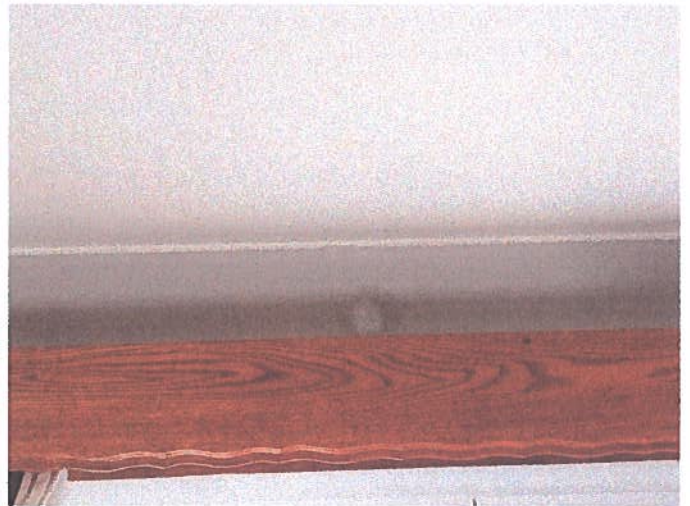
Fiche 10: Sierlijst aan plafond in living

Conclusie

Geen asbest

#	Type	Referentie	Resultaat
10.1	Mengmonster	Mm03	Geen asbest

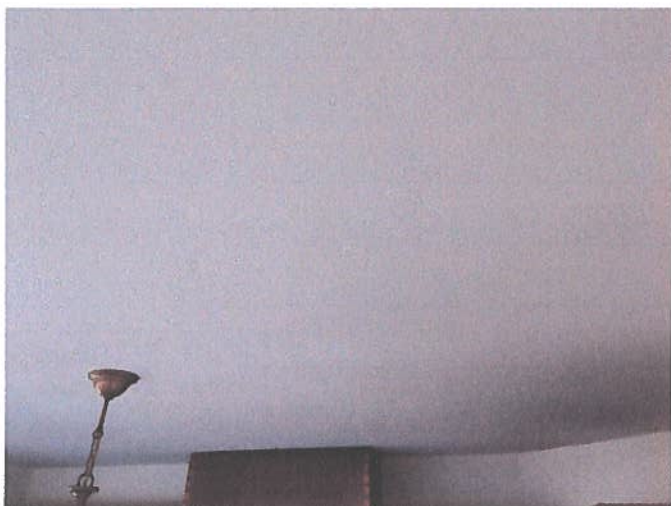
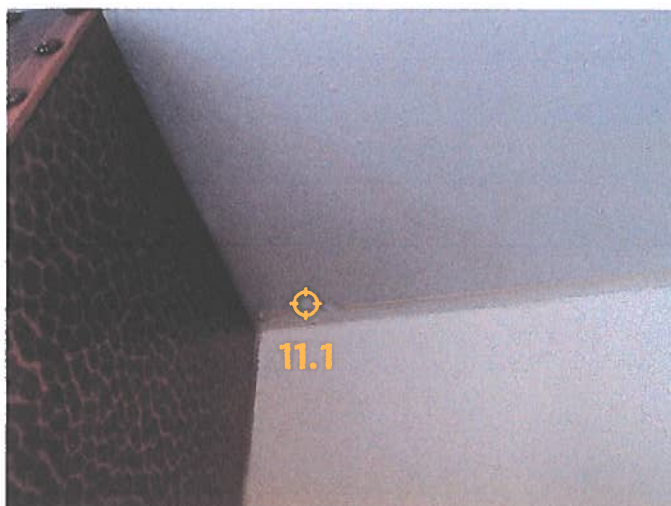
Fiche 11: Pleisterwerk plafonds

Conclusie

Geen asbest

#	Type	Referentie	Resultaat
11.1	Mengmonster	Mm02	Geen asbest
