Asbestinventarisatetest

Azalealaan 15, 2980 Zoersel

Attestnummer : 20260601-000263.000

Uitgegeven op : 01.06.2026

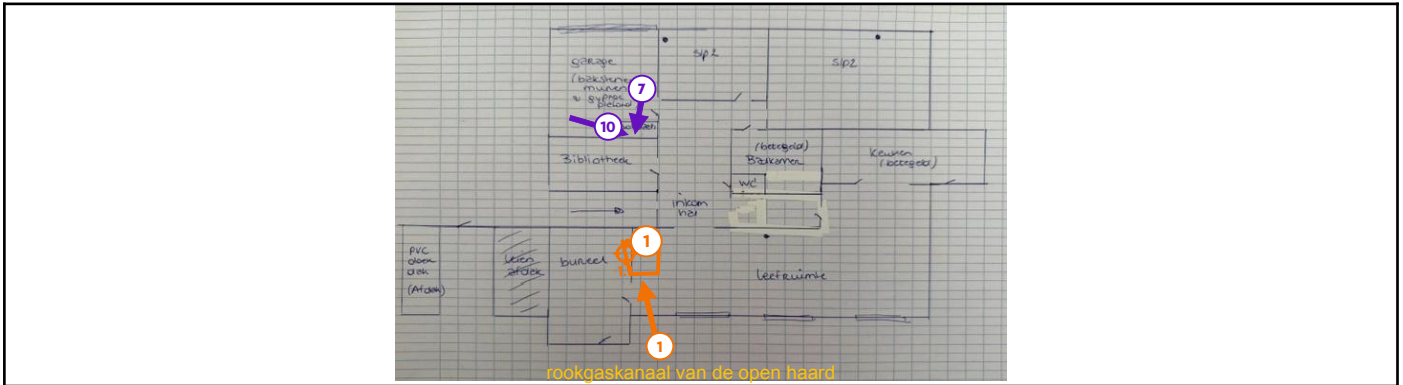
Plan 1.4: Plan - Gelijkvloers

Beschrijving	Type	Actie
1. Materialen aan de rookgaskanalen	Asbestmateriaal	Verwijderen
1.1 Code: MM03	Puntmonster	-
7. Materialen aan de stookketel	Overige ruimte of materiaal	-
10. Leidingisolatie - afwezig	Overige ruimte of materiaal	-

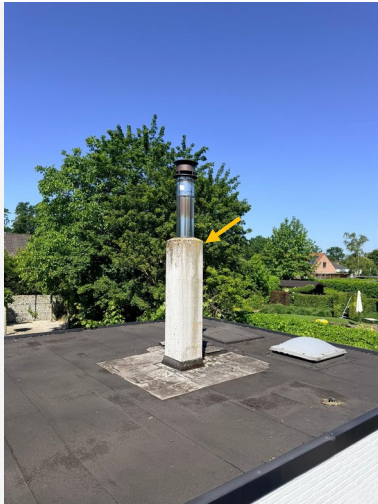
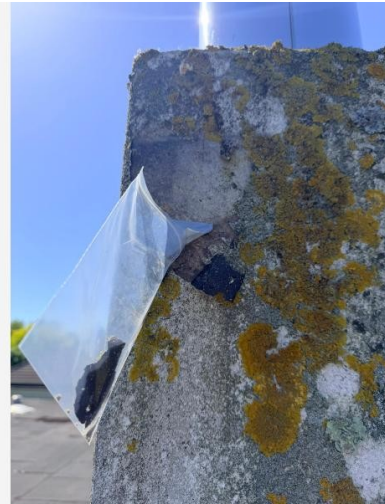
Het asbestmateriaal valt onder de mijlpaal van 2034.

Verwijderen

Eindbeoordeling materiaalrisico	Verhoogd materiaalrisico en/of verhoogde kans op vezelvrijgave
---------------------------------	--

Gebondenheid	Categorie 1: hechtgebonden in oorsprong
Asbestsoort (vezeltype)	Alleen chrysotiel aanwezig
Asbestconcentratie	Laag (< 50%)
Afschermingsgraad van het gehele materiaal	Geheel of deels vrij aan de buitenlucht, maar geen contact met binnenlucht
Toestand van het materiaal	Matig beschadigd, matig verweerd

#	Type	Referentie	Resultaat
1.1	Puntmonster	MM03	Chrysotiel

Beschrijving	Materialen aan de rookgaskanalen
Omgeving	Buiten
Primaire drager	Ruimteverwarming
Asbestmateriaal	Rookgaskaanaal
Bindmiddel van asbestmateriaal	Cement
Gebondenheid op basis van bindmiddel	Hecht
Hoeveelheid (lengte - omtrek - dikte - aantal)	<ul style="list-style-type: none"> • 2,00 m - 1,00 cm - 1,00 cm - 1 stuk
Totaal volume	< 0,001 m ³
Eenvoudig bereikbaar	Ja
Bevestigingswijze	<ul style="list-style-type: none"> • Geklemd • Verlijmd, ingegoten, versmeerd
Identificatiemethode	Een monstername door de asbestdeskundige met laboanalyse door een asbestlabo.
Destructieve handeling voor identificatie	Nee
Opmerking	De vermelde lengtes, oppervlaktes, diktes, gewicht en volumes betreffen een beredeneerde schatting. Er worden geen rechten verleend aan deze oppervlaktes/diktes/gewicht/ volumes.

- Zorg voor een veilig beheer. Vermijd het beschadigen van het asbestmateriaal. Controleer de toestand jaarlijks op wijzigingen.

- Eenvoudige handelingen: mag via doe-het-zelf of door werknemer(s) met opleidingsattest eenvoudige handelingen
Voor deze toepassing voorziet de wet geen verplichting om ze te laten verwijderen door een firma met een opleidingsattest eenvoudige handelingen. U mag, in principe, ongeacht beschadigingen of vrije asbestvezels, deze asbesttoepassing zelf verwijderen met inachtneming van de nodige veiligheidsmaatregelen om uzelf en uw omgeving te beschermen (dragen van mondkap FFP3, handschoenen, wegwerpovertal met beschermingsgraad CAT III type 5,6) en afspoelbaar schoeisel. Een beschadigde asbesttoepassing in slechte staat kan makkelijk verder breken of vergruizen. Er komen dan schadelijke asbestvezels vrij die ingeademd kunnen worden.

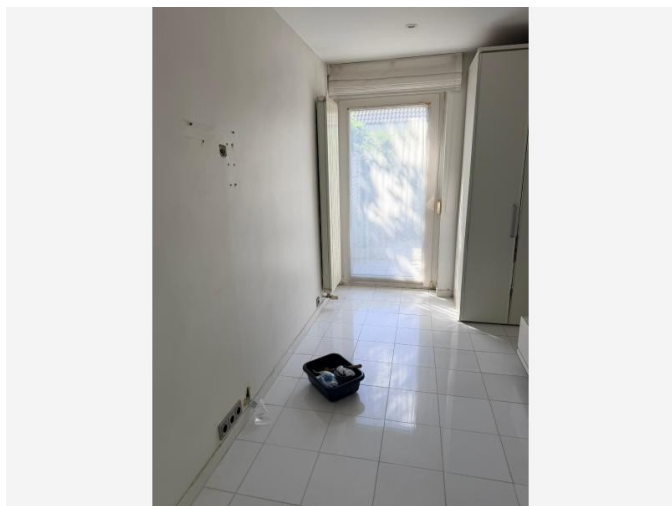
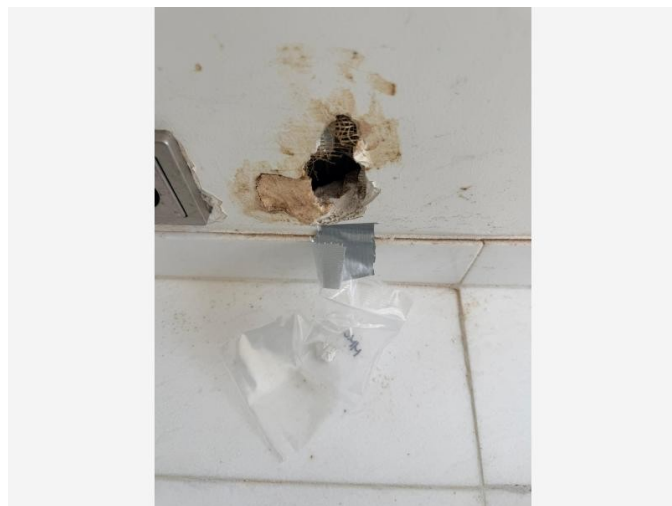
Geen asbest

#	Type	Referentie	Resultaat
2.1	Mengmonster	MM01	Geen asbest

Beschrijving	Pleisterwerk - muren
Omgeving	Binnen
Primaire drager	Binnenwand
Bindmiddel van materiaal	Gips - kalk
Gebondenheid op basis van bindmiddel	Niet-hechtgebonden
Hoeveelheid (oppervlakte - dikte - aantal)	• 528,00 m ² - 0,50 cm - 1 stuk
Totaal volume	2,64 m ³
Identificatiemethode	Een monstername door de asbestdeskundige met laboanalyse door een asbestlabo.
Destructieve handeling voor identificatie	Nee
Opmerking	<p>Volgens het IP2 moeten er stalen worden genomen van een natte ruimte, stookruimte, trappenhall en droge ruimte.</p> <p>Enkel de droge ruimte kon worden bemonsterd gezien:</p> <ul style="list-style-type: none">- natte ruimte (badkamer / keuken): zijn betegeld- stookruimte: bakstenen muur- trappenhall: alles is gelijkvloers (geen trap) <p>De hoeveelheid pleisterwerk vermeld in deze fiche is een benadering. Om de juiste hoeveelheid te bepalen dient er een doorgedreven opmeting en destructief onderzoek plaats te vinden om de dikte van het pleisterwerk te bepalen en tevens de plaatsen te detecteren waar pleisterwerk ontbreekt. Dit kadert momenteel niet in onze opdracht.</p>

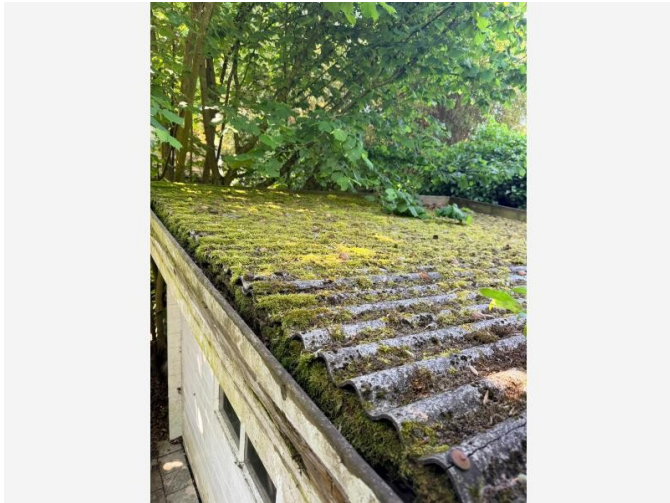
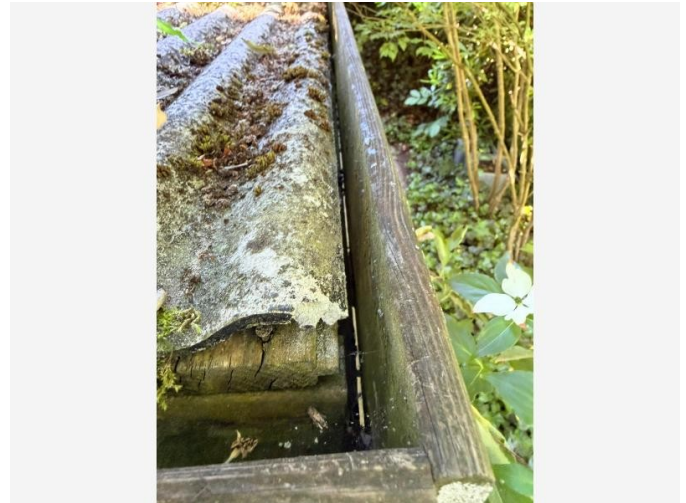
Geen asbest

#	Type	Referentie	Resultaat
3.1	Puntmonster	MM04	Geen asbest

Beschrijving	Dakbedekking - tuinhuis
Omgeving	Buiten
Primaire drager	Schuin dak
Bindmiddel van materiaal	Cement
Gebondenheid op basis van bindmiddel	Hecht
Hoeveelheid (oppervlakte - aantal)	• 12,00 m ² - 1 stuk
Totale oppervlakte	12,00 m ²
Identificatiemethode	Een monstername door de asbestdeskundige met laboanalyse door een asbestlabo.
Destructieve handeling voor identificatie	Nee
Opmerking	De vermelde lengtes, oppervlaktes, diktes, gewicht en volumes betreffen een beredeneerde schatting. Er worden geen rechten verleend aan deze oppervlaktes/diktes/gewicht/ volumes.

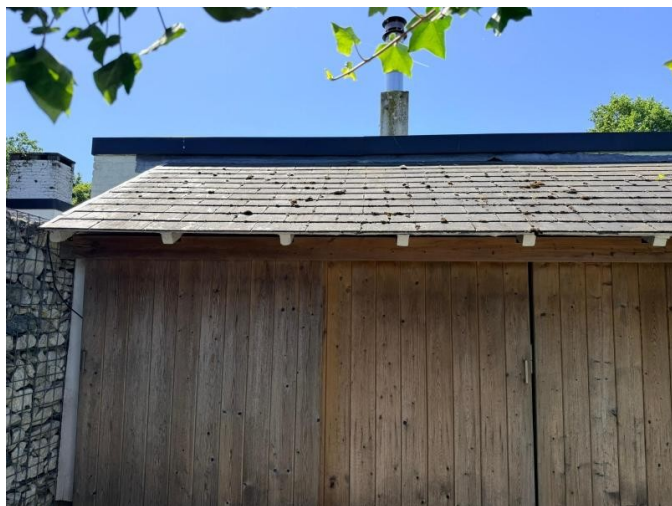
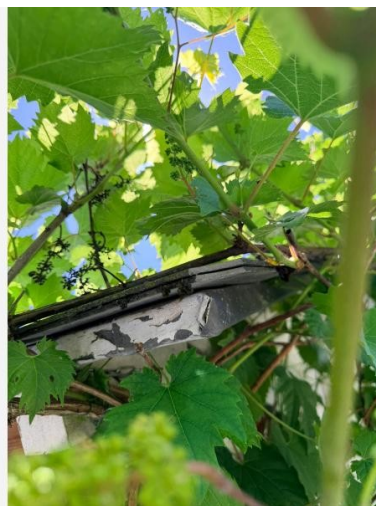
Geen asbest

#	Type	Referentie	Resultaat
4.1	Puntmonster	MM05	Geen asbest

Beschrijving	Dakbedekking - zijgebouw
Omgeving	Buiten
Primaire drager	Schuin dak
Bindmiddel van materiaal	Cement
Gebondenheid op basis van bindmiddel	Hecht
Hoeveelheid (oppervlakte - aantal)	• 16,00 m ² - 1 stuk
Totale oppervlakte	16,00 m ²
Identificatiemethode	Een monstername door de asbestdeskundige met laboanalyse door een asbestlabo.
Destructieve handeling voor identificatie	Nee

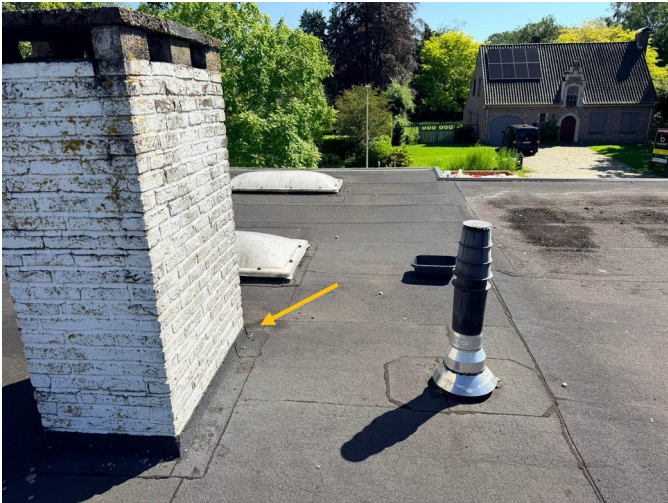
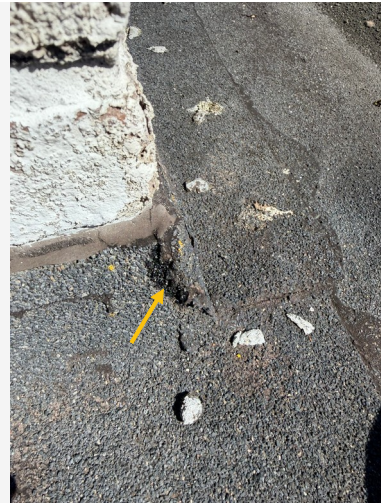
Fiche 5: Dakbedekking - hoofdgebouw

Geen asbest

#	Type	Referentie	Resultaat
5.1	Puntmonster	MM02	Geen asbest

Beschrijving	Dakbedekking - hoofdgebouw
Omgeving	Buiten
Primaire drager	Plat dak
Bindmiddel van materiaal	Bitumen (roofing, teer, asfalt)
Gebondenheid op basis van bindmiddel	Hecht
Hoeveelheid (oppervlakte - aantal)	<ul style="list-style-type: none">• 240,00 m² - 1 stuk
Totale oppervlakte	240,00 m ²
Identificatiemethode	Een monstername door de asbestdeskundige met laboanalyse door een asbestlabo.
Destructieve handeling voor identificatie	Nee
Opmerking	De vermelde lengtes, oppervlaktes, diktes, gewicht en volumes betreffen een bereedeneerde schatting. Er worden geen rechten verleend aan deze oppervlaktes/diktes/gewicht/ volumes.

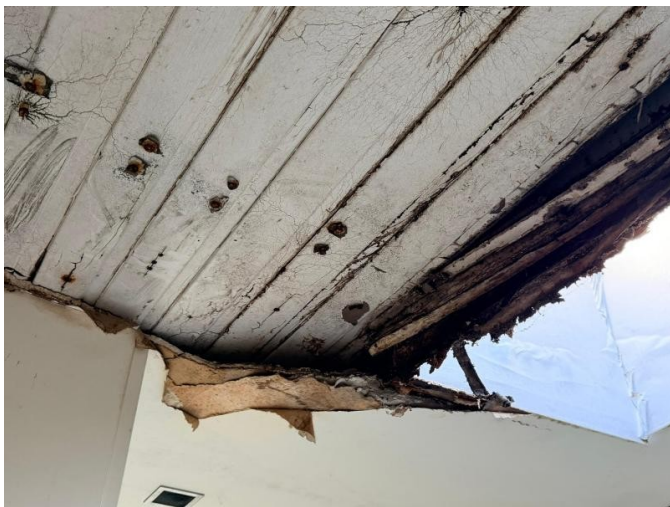
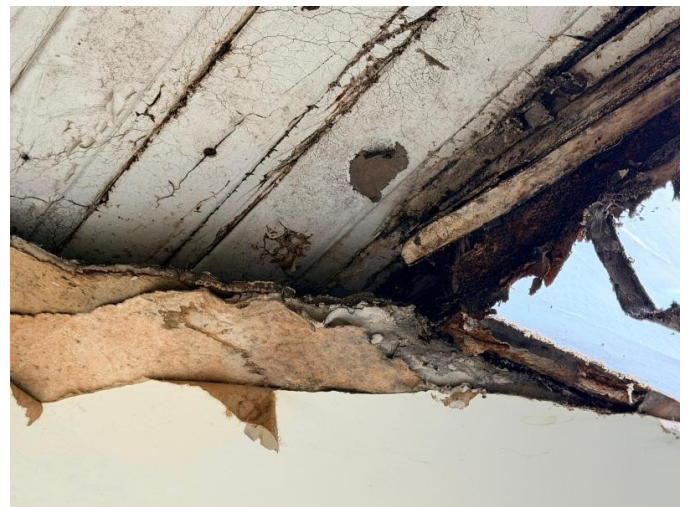
Beschrijving	Notitie	Terug te vinden op plannen
Fiche 6: Materialen onder de dakbedekking	Voor zover men kon zien - zonder destructief onderzoek, lijkt deze woning een constructie te hebben waarbij het hoofddak is opgebouwd uit houten balken waarboven een roofing ligt.	Plan 1.5: Plan - Gelijkvloers
Fiche 7: Materialen aan de stookketel	Een vrij recente gasketel; niet asbest verdachte toepassingen.	Plan 1.4: Plan - Gelijkvloers
Fiche 8: Afdichtingsmateriaal aan schrijnwerk	Alle ramen en deuren zijn voorzien van kaders van 1997; zachte siliconen mastiek. Niet asbestverdacht.	-

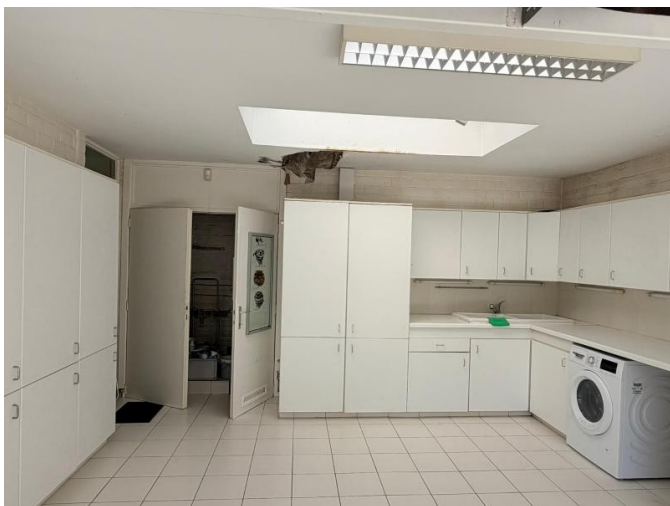
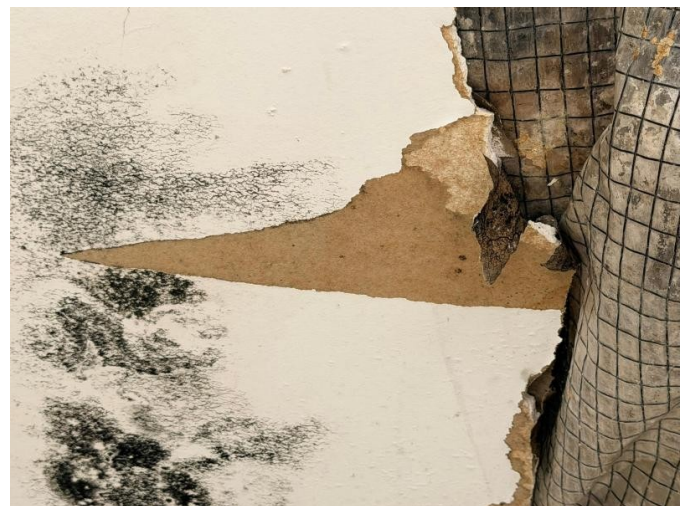
Beschrijving	Notitie	Terug te vinden op plannen
Fiche 9: Pleisterwerk - plafonds - afwezig	Het betreft hier een bungalow woning bestaande uit een houten constructie waartegen ze overal een gyproc plafond hebben gestoken. Geen pleisterwerk aanwezig.	Plan 1.2: Plan - Gelijkvloers
Fiche 10: Leidingisolatie - afwezig	Geen leidingisolatie aanwezig	Plan 1.4: Plan - Gelijkvloers
Fiche 11: Liftinfrastructuur - afwezig	Geen lift aanwezig.	-
