Asbestinventarisatetest

Marsstraat 129/3, 2900 Schoten

Attestnummer : 20231128-000332.000

Uitgegeven op : 28.11.2023

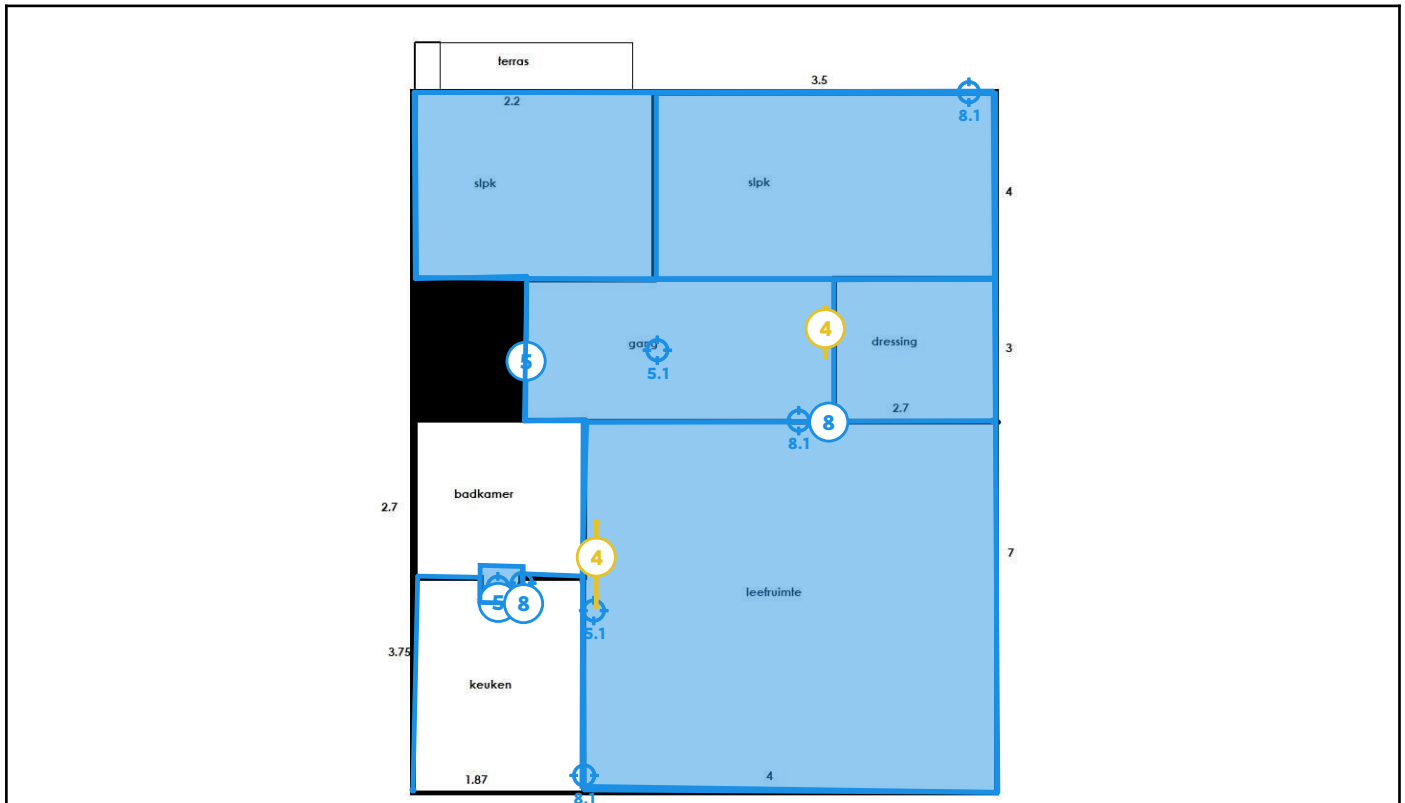
Plan 1.1: schets app pleisterwerken + massal tabletten

Beschrijving	Type	Actie
4. tabletten	Asbestmateriaal	Zorgvuldig beheren
5. pleisterwerk plafond	Geen asbest	-
5.1 Code: 2	Mengmonster	-
8. pleisterwerk muren	Geen asbest	-
8.1 Code: 1	Mengmonster	-

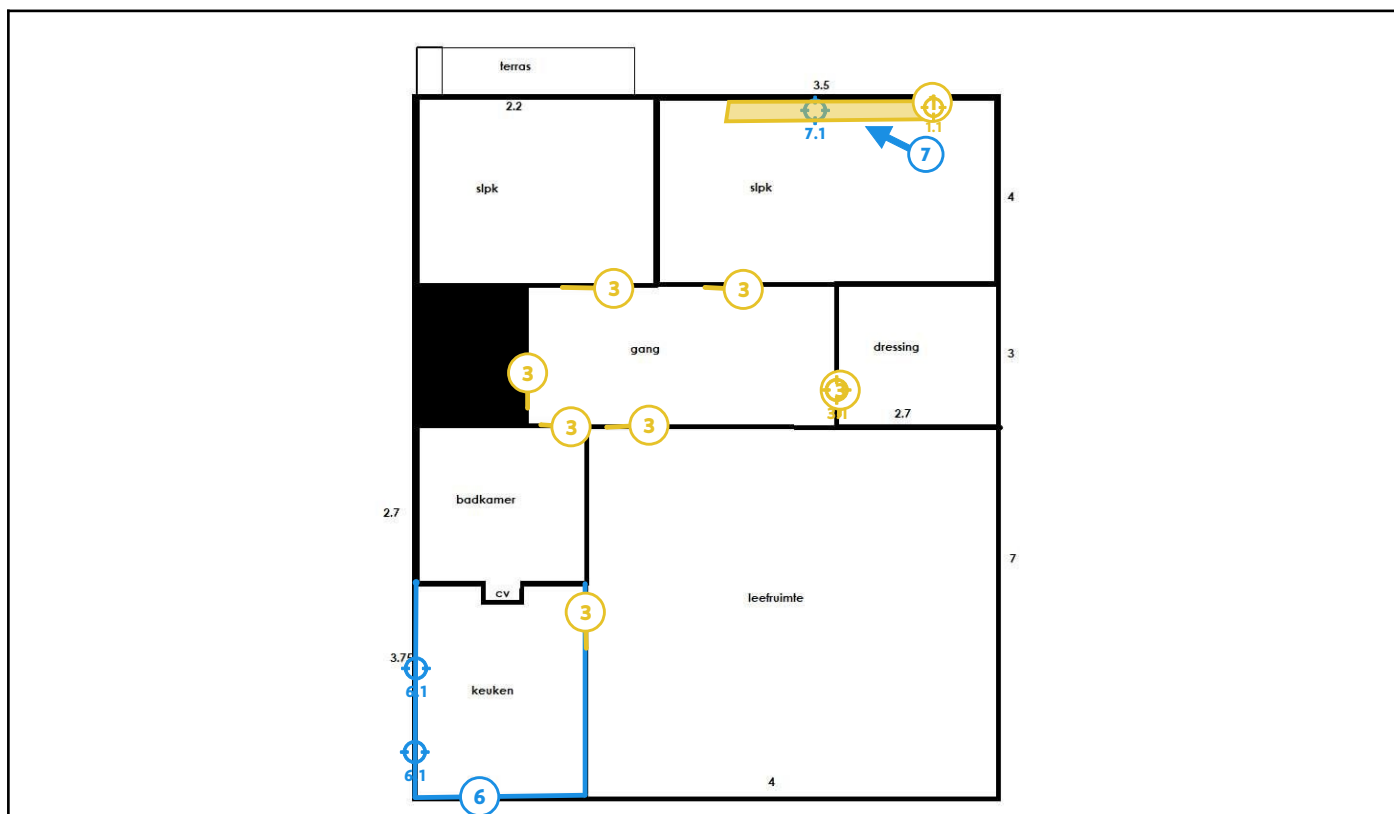
Plan 1.2: schets app: vensterbanken, lijmen, deurdorpels

Beschrijving	Type	Actie
1. vensterbank gr slpk + keuken	Asbestmateriaal	Zorgvuldig beheren
1.1 Code: 7	Puntmonster	-
3. deurdorpels	Asbestmateriaal	Zorgvuldig beheren
3.1 Code: 3	Puntmonster	-
6. tegellijm faience tegels keuken	Geen asbest	-
6.1 Code: 4	Mengmonster	-
7. afwerkingslaag vensterbank gr slpk	Geen asbest	-
7.1 Code: 6	Puntmonster	-

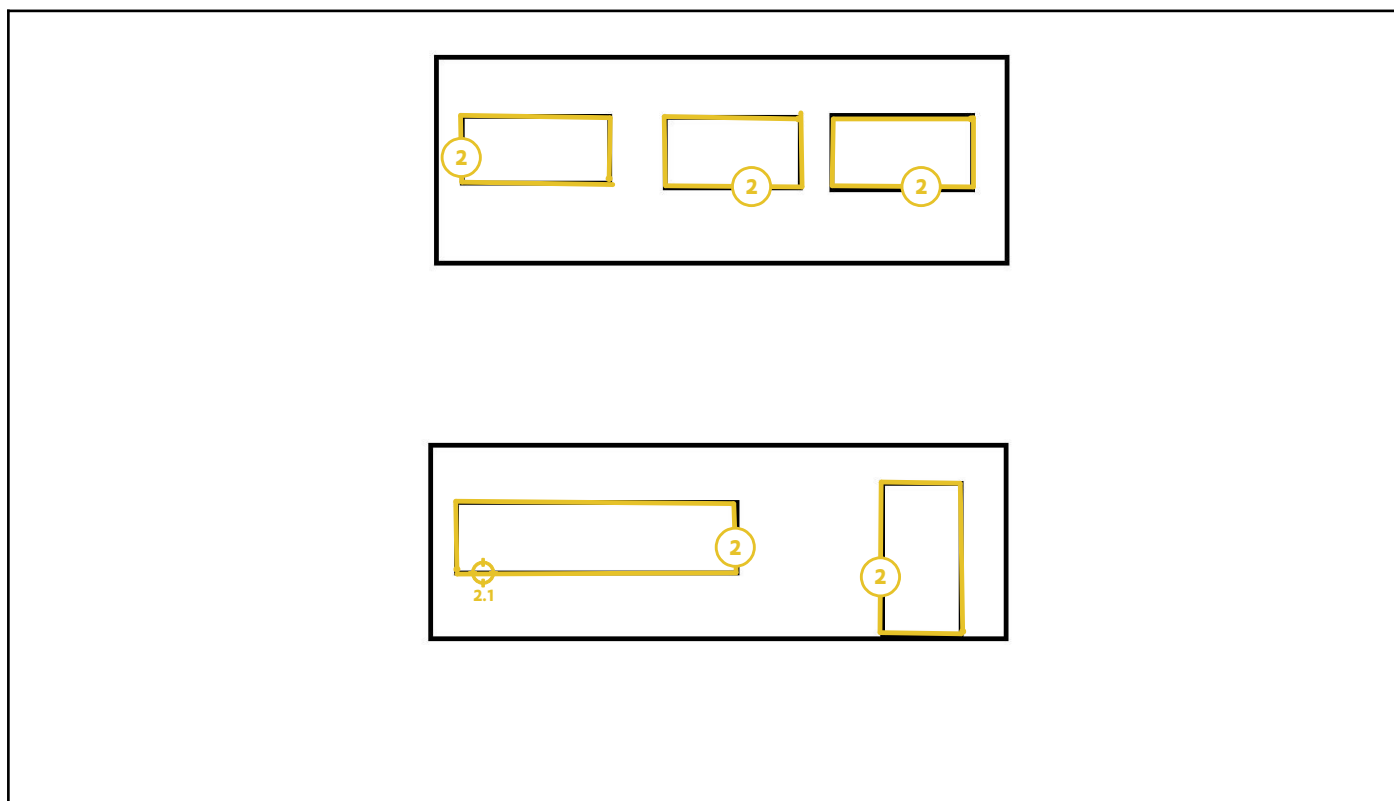
Plan 1.3: mastiek ramen (schets gevels)

Beschrijving	Type	Actie
2. mastiek ramen	Asbestmateriaal	Zorgvuldig beheren
2.1 Code: 5	Puntmonster	-

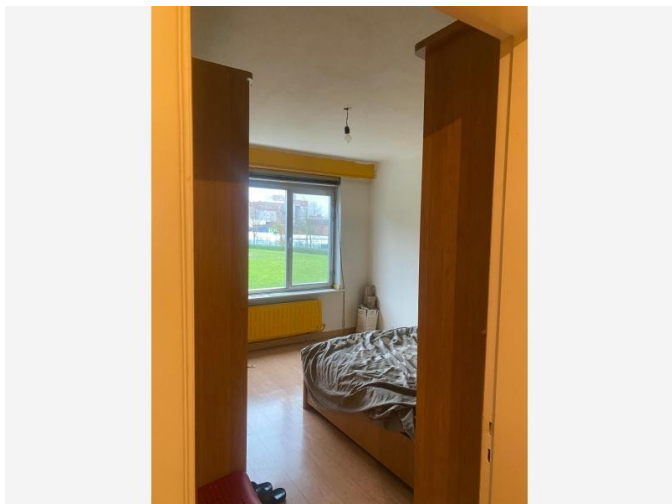
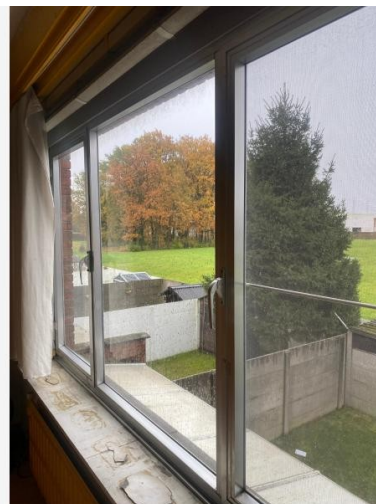
Eindbeoordeling materiaalrisico	Laag materiaalrisico en/of verlaagde kans op vezelvrijgave
---------------------------------	--

Gebondenheid	Categorie 1: hechtgebonden in oorsprong
Asbestsoort (vezeltype)	Alleen chrysotiel
Asbestconcentratie	Laag (< 50%)
Afschermingsgraad van het gehele materiaal	Geheel of deels (ook) vrij aan binnenluchtstromen
Toestand van het materiaal	Licht beschadigd, licht verweerd. Intact materiaal type Pical – asbestboard of categorie III 'gebondenheid'

#	Type	Referentie	Resultaat
1.1	Puntmonster	7	Chrysotiel

Beschrijving	vensterbank gr slpk + keuken
Omgeving	Binnen
Primaire drager	Wandopening verticaal (raam, deur, ...)
Asbestmateriaal	Plaat, paneel, tablet - Type Massal
Bindmiddel van asbestmateriaal	Cement
Gebondenheid op basis van bindmiddel	Hecht
Hoeveelheid (oppervlakte - dikte - aantal)	• 1,00 m ² - 1,00 cm - 2 stuks

Totaal volume	0,02 m ³
Eenvoudig bereikbaar	Ja
Bevestigingswijze	<ul style="list-style-type: none">• Geklemd• Verlijmd, ingegoten, versmeerd
Identificatiemethode	Vaststelling met monstername
Destructieve handeling voor identificatie	Nee
Opmerking	monstername vensterbank grote slaapkamer. In de keuken werd een nieuwe omkasting gemaakt, aan de hand van het deeltje dat zichtbaar is gaat het allicht over hetzelfde materiaal.

- Zorg voor een veilig beheer. Vermijd het beschadigen van het asbestmateriaal. Controleer de toestand jaarlijks op wijzigingen.
- Scherm in afwachting van verwijdering het asbestmateriaal af van luchtstromingen en verstoring: bijvoorbeeld door het te verpakken, te fixeren, af te dekken, signalisatie - afbakening aan te brengen, ...

- Eenvoudige handelingen: mag via doe-het-zelf of door werknemer(s) met opleidingsattest eenvoudige handelingen hechtgebonden toepassing welke verwijderd mag worden door werknemers met een opleidingsattest

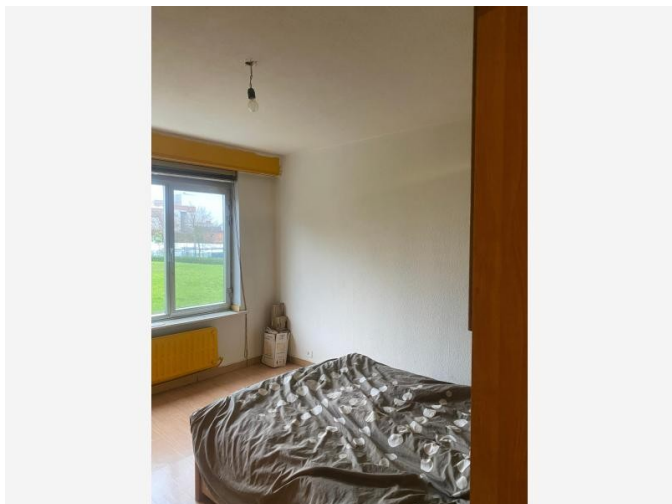
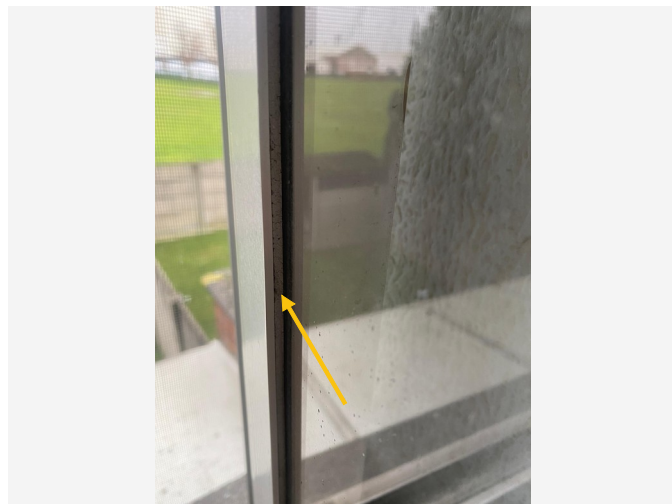
Eindbeoordeling materiaalrisico	Laag materiaalrisico en/of verlaagde kans op vezelvrijgave
---------------------------------	--

Gebondenheid	Categorie 1: hechtgebonden in oorsprong
Asbestsoort (vezeltype)	Alleen chrysotiel
Asbestconcentratie	Laag (< 50%)
Afschermingsgraad van het gehele materiaal	Geheel of deels vrij aan de buitenlucht
Toestand van het materiaal	Licht beschadigd, licht verweerd. Intact materiaal type Pical – asbestboard of categorie III 'gebondenheid'

#	Type	Referentie	Resultaat
2.1	Puntmonster	5	Chrysotiel

Beschrijving	mastiek ramen
Omgeving	Buiten
Primaire drager	Wandopening verticaal (raam, deur, ...)
Asbestmateriaal	In-situ afwerkingslagen - Pasta, stopverf, voegsel, stopsel, vulsel, mastiek, katten, ...
Bindmiddel van asbestmateriaal	Kitten, mastiek, pasta
Gebondenheid op basis van bindmiddel	Hecht

Hoeveelheid (gewicht - aantal)	<ul style="list-style-type: none"> • 0,25 kg - 5 stuks
Totaal gewicht	1,25 kg
Eenvoudig bereikbaar	Ja
Bevestigingswijze	<ul style="list-style-type: none"> • Verlijmd, ingegoten, versmeerd
Identificatiemethode	Vaststelling met monstername
Destructieve handeling voor identificatie	Nee
Opmerking	<p>tussen het glas en alu profiel zit er rondom rond aan de buitenzijde verdacht mastiek. exactie hoeveelheid is niet in te schatten.</p> <p>monstername bij de grote slaapkamer achteraan. bij de voorgevel zijn er delen voorzien van nieuwe doorschijnende mastiek.</p>

- Zorg voor een veilig beheer. Vermijd het beschadigen van het asbestmateriaal. Controleer de toestand jaarlijks op wijzigingen.
- Scherm in afwachting van verwijdering het asbestmateriaal af van luchtstromingen en verstoring: bijvoorbeeld door het te verpakken, te fixeren, af te dekken, signalisatie - afbakening aan te brengen, ...

- Eenvoudige handelingen: mag via doe-het-zelf of door werknemer(s) met opleidingsattest eenvoudige handelingen hechtgebonden toepassing welke verwijderd kan worden door werknemers met een opleidingsattest. Er wordt aangeraden deze toepassing te verwijderen samen met het vervangen van de ramen

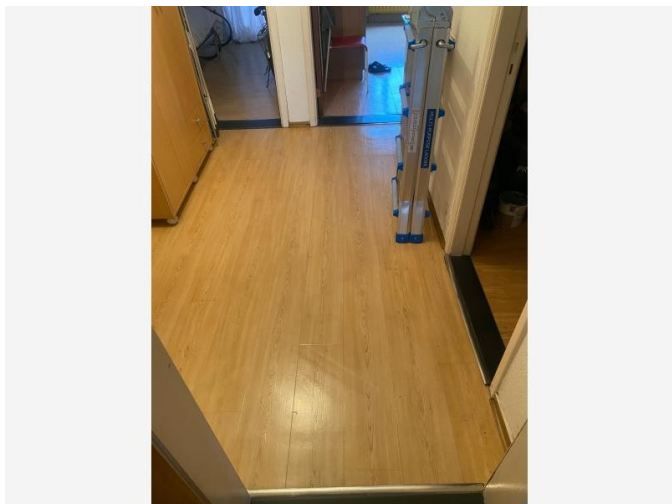
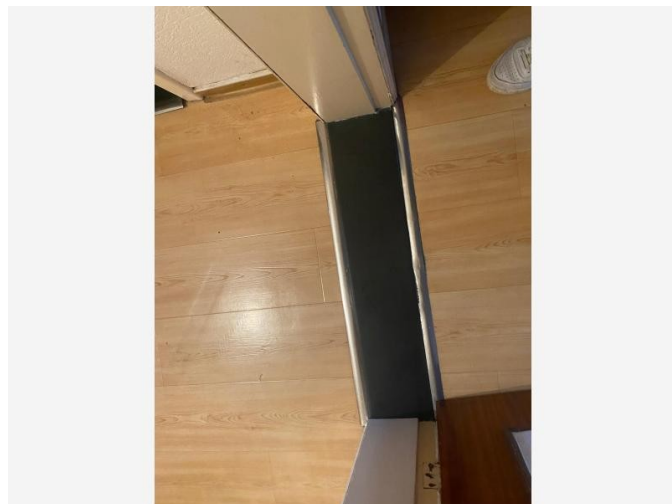
renovatie vloeren en vernieuwen deurlijsten

Eindbeoordeling materiaalrisico	Laag materiaalrisico en/of verlaagde kans op vezelvrijgave
---------------------------------	--

Gebondenheid	Categorie 1: hechtgebonden in oorsprong
Asbestsoort (vezeltype)	Alleen chrysotiel
Asbestconcentratie	Laag (< 50%)
Afschermingsgraad van het gehele materiaal	Geheel of deels (ook) vrij aan binnenluchtstromen
Toestand van het materiaal	Licht beschadigd, licht verweerd. Intact materiaal type Pical – asbestboard of categorie III 'gebondenheid'

#	Type	Referentie	Resultaat
3.1	Puntmonster	3	Chrysotiel

Beschrijving	deurorpels
Omgeving	Binnen
Primaire drager	Vloer
Asbestmateriaal	Plaat, paneel, tablet - Type Massal
Bindmiddel van asbestmateriaal	Cement

Gebondenheid op basis van bindmiddel	Hecht
Hoeveelheid (oppervlakte - dikte - aantal)	<ul style="list-style-type: none"> • 0,50 m² - 1,50 cm - 7 stuks
Totaal volume	0,053 m ³
Eenvoudig bereikbaar	Ja
Bevestigingswijze	<ul style="list-style-type: none"> • Geklemd • Verlijmd, ingegoten, versmeerd
Identificatiemethode	Vaststelling met monsternamen
Destructieve handeling voor identificatie	Nee
Opmerking	6 zichtbare deurdorpels. tussen keuken en leefruimte zit de dorpel onder lagen vloerbekleding

- Zorg voor een veilig beheer. Vermijd het beschadigen van het asbestmateriaal. Controleer de toestand jaarlijks op wijzigingen.
- Scherm in afwachting van verwijdering het asbestmateriaal af van luchtstromingen en verstoring: bijvoorbeeld door het te verpakken, te fixeren, af te dekken, signalisatie - afbakening aan te brengen, ...

- Eenvoudige handelingen: mag via doe-het-zelf of door werknemer(s) met opleidingsattest eenvoudige handelingen sterke hechtgebonden toepassing welke verwijderd mag worden door werknemers met een opleidingsattest

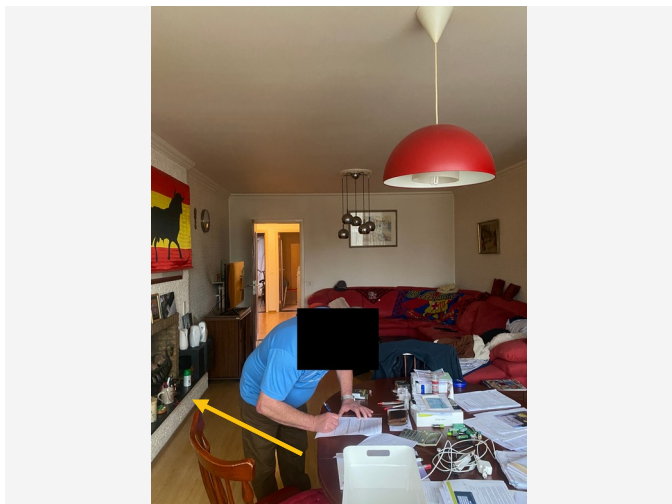
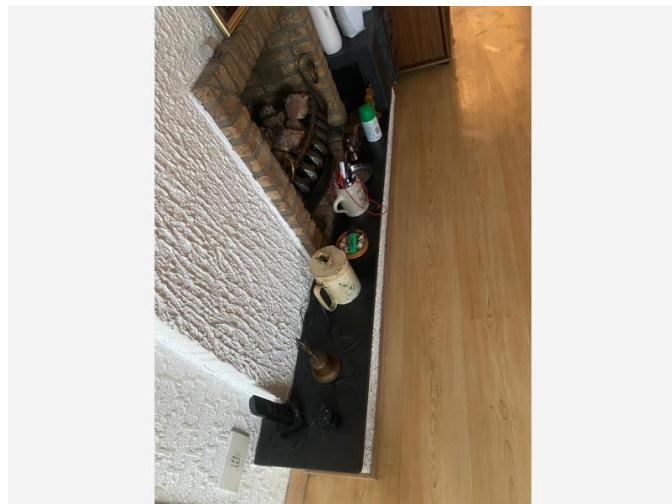
Eindbeoordeling materiaalrisico	Laag materiaalrisico en/of verlaagde kans op vezelvrijgave
---------------------------------	--

Gebondenheid	Categorie 1: hechtgebonden in oorsprong
Asbestsoort (vezeltype)	Alleen chrysotiel
Asbestconcentratie	Laag (< 50%)
Afschermingsgraad van het gehele materiaal	Geheel of deels (ook) vrij aan binnenluchtstromen
Toestand van het materiaal	Licht beschadigd, licht verweerd. Intact materiaal type Pical – asbestboard of categorie III 'gebondenheid'

Beschrijving	tabletten
Omgeving	Binnen
Primaire drager	Binnenwand
Asbestmateriaal	Plaat, paneel, tablet - Type Massal
Bindmiddel van asbestmateriaal	Cement
Gebondenheid op basis van bindmiddel	Hecht
Hoeveelheid (oppervlakte - dikte - aantal)	<ul style="list-style-type: none">• 0,50 m² - 1,50 cm - 1 stuk• 1,30 m² - 1,50 cm - 1 stuk
Totaal volume	0,027 m ³
Eenvoudig bereikbaar	Ja

Bevestigingswijze	<ul style="list-style-type: none"> • Geklemd • Verlijmd, ingegoten, versmeerd
Identificatiemethode	Vaststelling met bewijsdocument, zonder monstername
Destructieve handeling voor identificatie	Nee
Opmerking	<p>Zwevend schap in de inkomhal bevestigd tegen de muur + Tablet bij de openhaard</p> <p>Zelfde materiaal als de deurdorpels welk bemonsterd werden en positief bevonden werden (chrysotiel)</p>

- Zorg voor een veilig beheer. Vermijd het beschadigen van het asbestmateriaal. Controleer de toestand jaarlijks op wijzigingen.
- Scherm in afwachting van verwijdering het asbestmateriaal af van luchtstromingen en verstoring: bijvoorbeeld door het te verpakken, te fixeren, af te dekken, signalisatie - afbakening aan te brengen, ...

- Eenvoudige handelingen: mag via doe-het-zelf of door werknemer(s) met opleidingsattest eenvoudige handelingen sterke hechtgebonden toepassing welke verwijderd mag worden door werknemers met een opleidingsattest

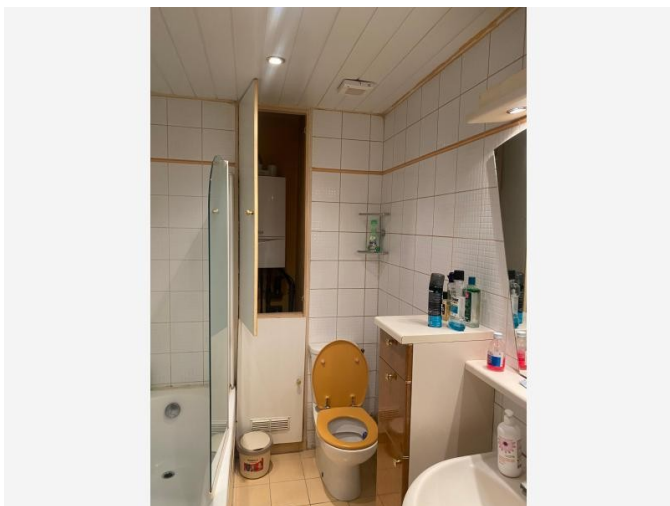
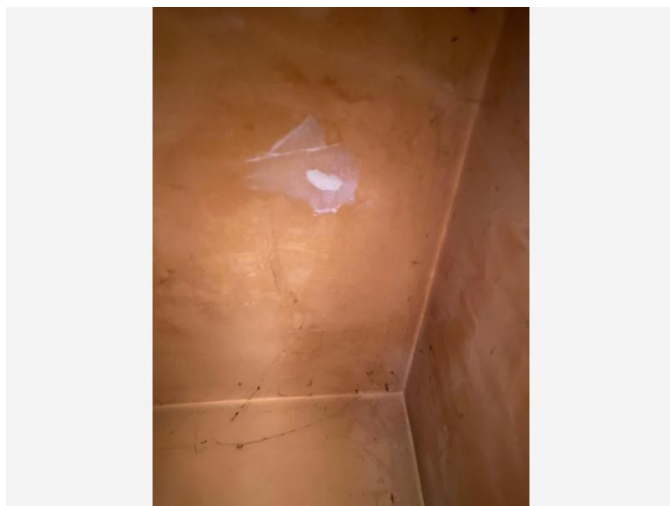
Fiche 5: pleisterwerk plafond

Geen asbest

#	Type	Referentie	Resultaat
5.1	Mengmonster	2	Geen asbest

Beschrijving	pleisterwerk plafond
Omgeving	Binnen
Primaire drager	Plafond
Bindmiddel van materiaal	Gips - kalk

Gebondenheid op basis van bindmiddel	Niet-hechtgebonden
Hoeveelheid (oppervlakte - dikte - aantal)	• 75,00 m ² - 0,50 cm - 1 stuk
Totaal volume	0,375 m ³
Identificatiemethode	Vaststelling met monstername
Destructieve handeling voor identificatie	Nee
Opmerking	keuken en badkamer verlaagd met niet verdacht materiaal. monstername: leefruimte, bij cv-ketel (badkamer) en inkomhal

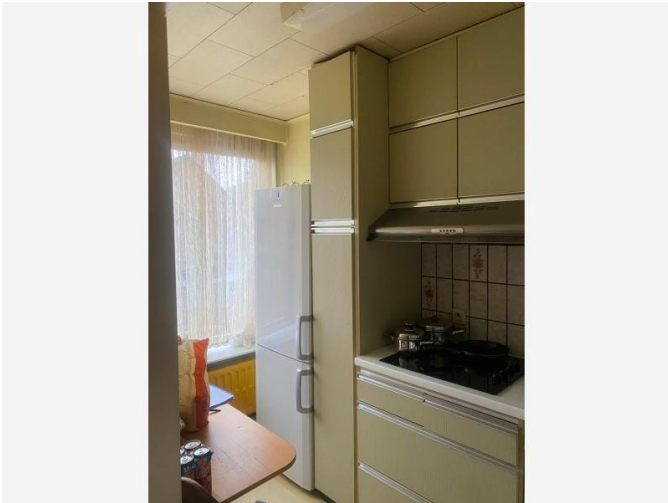
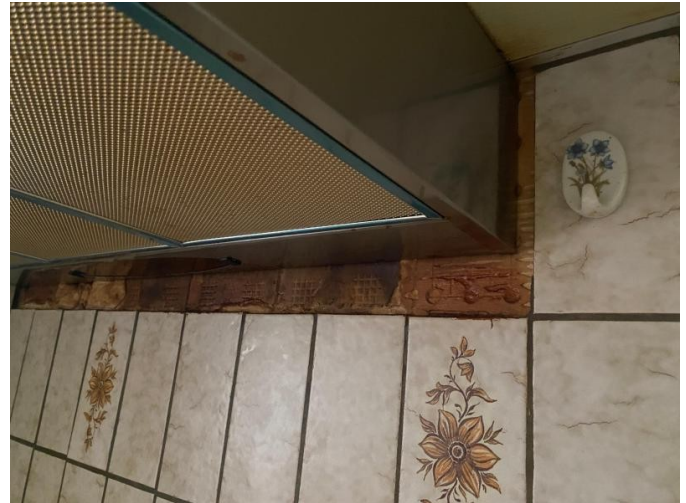
Geen asbest

#	Type	Referentie	Resultaat
6.1	Mengmonster	4	Geen asbest

Beschrijving	tegellijm faience tegels keuken
Omgeving	Binnen
Primaire drager	Binnenwand
Bindmiddel van materiaal	Cement

Gebondenheid op basis van bindmiddel	Hecht
Hoeveelheid (gewicht - aantal)	• 100,00 kg - 1 stuk
Totaal gewicht	100,00 kg
Identificatiemethode	Vaststelling met monstername
Destructieve handeling voor identificatie	Nee
Opmerking	bij de dampkap en achter de koelkast ontbreken er tegels waardoor de lijm zichtbaar is en bemonsterd kan worden. +/-14m ² , exacte gewicht kan niet ingeschat worden. Het is aannemelijk dat alle tegels metdezelfde lijm werden bevestigd gezien het dezelfde tegels zijn

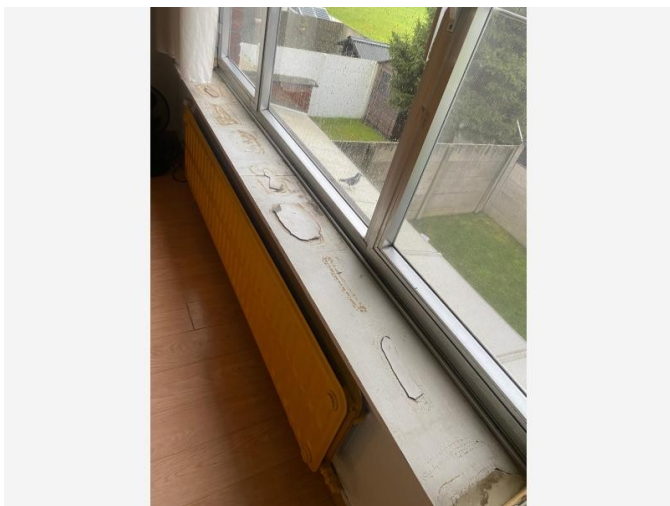
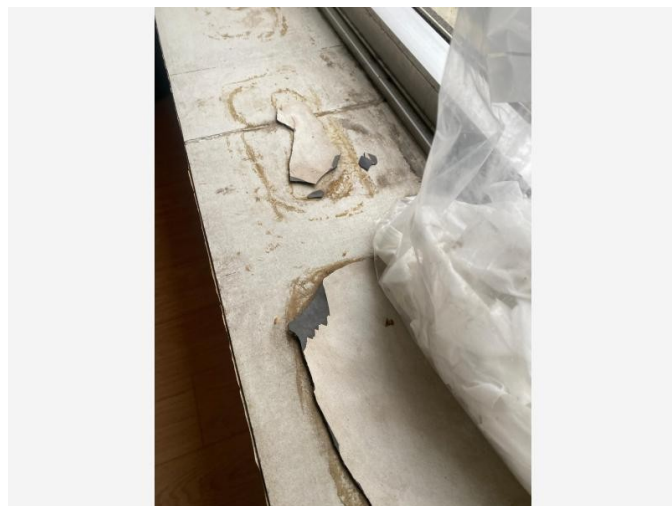
Geen asbest

#	Type	Referentie	Resultaat
7.1	Puntmonster	6	Geen asbest

Beschrijving	afwerkingslaag vensterbank gr slpk
Omgeving	Binnen
Primaire drager	Wandopening verticaal (raam, deur, ...)
Bindmiddel van materiaal	Kunststof of -hars

Gebondenheid op basis van bindmiddel	Hecht
Hoeveelheid (gewicht - aantal)	• 0,30 kg - 1 stuk
Totaal gewicht	0,30 kg
Identificatiemethode	Vaststelling met monstername
Destructieve handeling voor identificatie	Nee
Opmerking	de vensterbank werd voorzien van een gekleefde toplaag soort 'melamine' deze is beschadigd en ligt deels los.

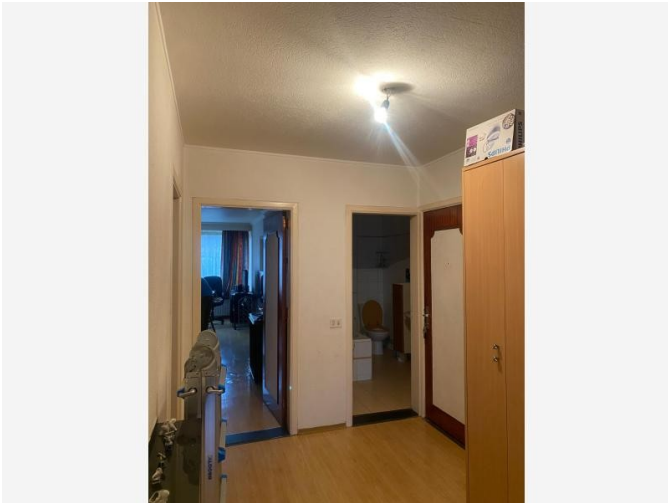
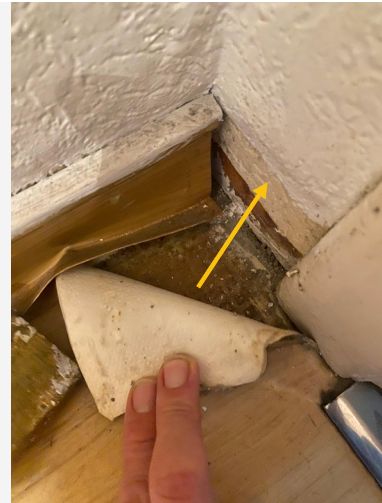
Fiche 8: pleisterwerk muren

Geen asbest

#	Type	Referentie	Resultaat
8.1	Mengmonster	1	Geen asbest

Beschrijving	pleisterwerk muren
Omgeving	Binnen
Primaire drager	Binnenwand
Bindmiddel van materiaal	Gips - kalk

Gebondenheid op basis van bindmiddel	Niet-hechtgebonden
Hoeveelheid (oppervlakte - dikte - aantal)	<ul style="list-style-type: none"> • 200,00 m² - 0,50 cm - 1 stuk
Totaal volume	1,00 m ³
Identificatiemethode	Vaststelling met monstername
Destructieve handeling voor identificatie	Nee
Opmerking	<p>alle muren muv de betegelde delen zijn bepleisterd. onder behangpapier op sommige plaatsen niet-asbestverdachte novylon</p> <p>monstername: keuken, cv (kast badkamer), gang, slaapkamer</p>
