Asbestinventarisatetest

Pyckestraat 70, 2018 Antwerpen

Attestnummer : 20240312-000168.000

Niet-asbestveilig

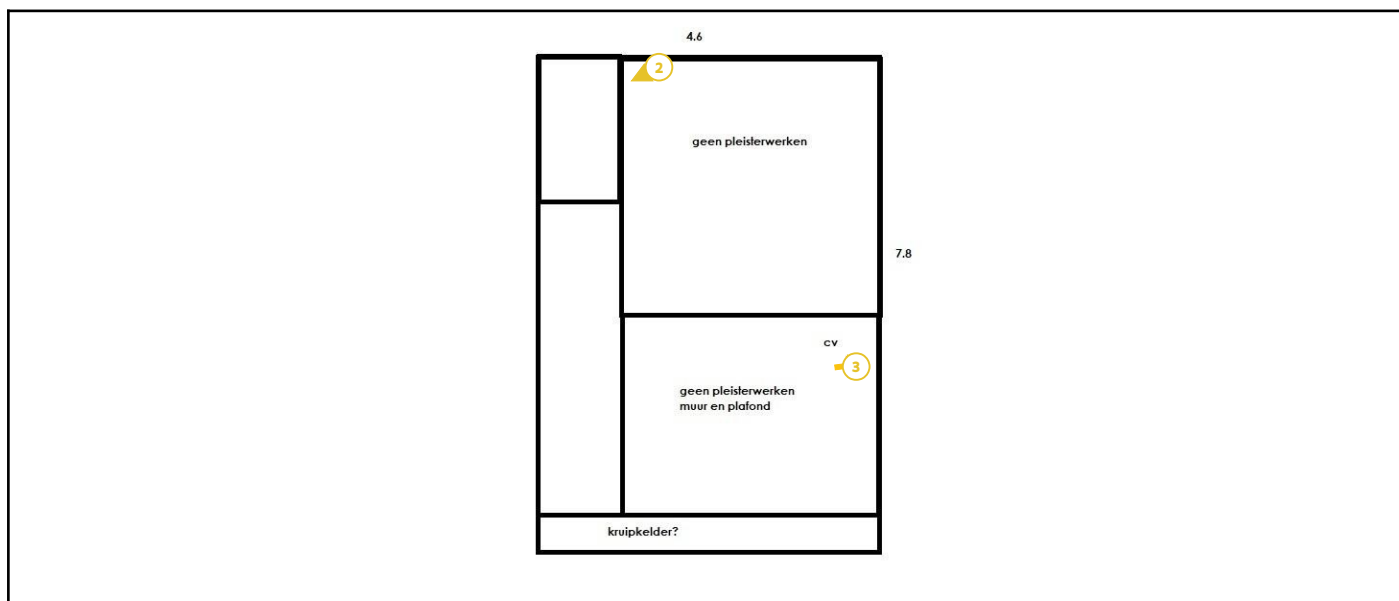
Plan 1.1: schets kelder

Beschrijving	Type	Actie
2. elektriciteitsmeters	Asbestmateriaal	Zorgvuldig beheren
3. bakkelieten plaat bij cv ketel	Asbestmateriaal	Zorgvuldig beheren

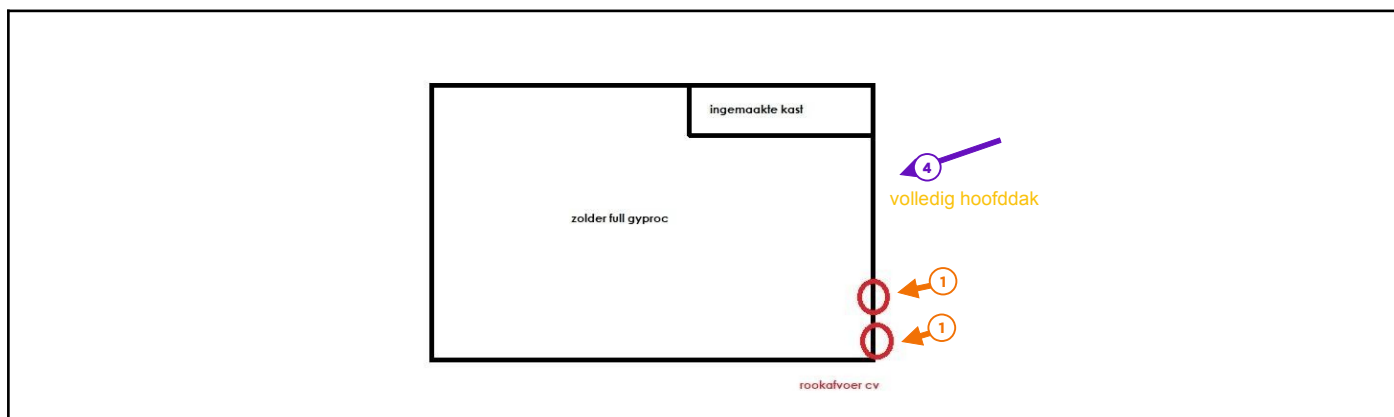
Plan 1.5: schets zolder

Beschrijving	Type	Actie
1. Rookafvoeren op het dak achterzijde	Asbestmateriaal	Verwijderen
4. onderdak	Beperking	-

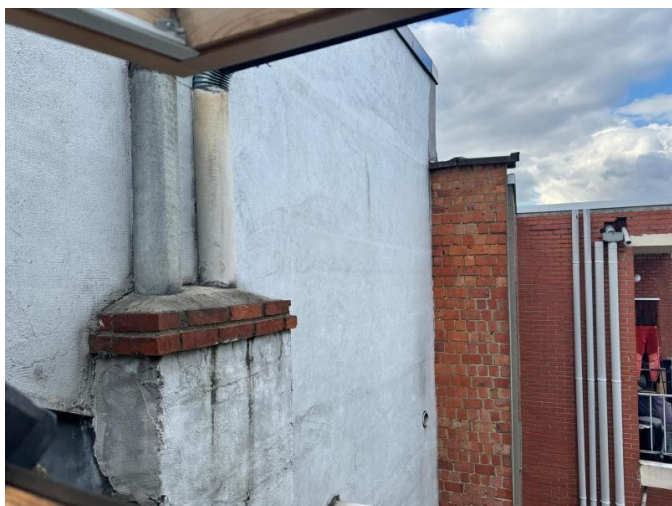
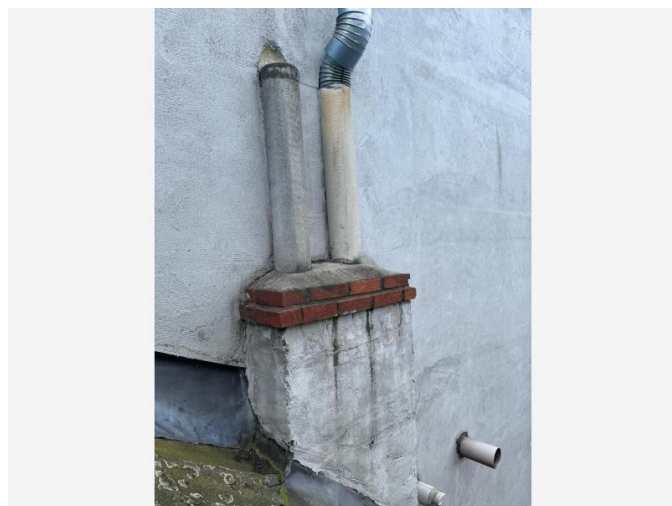
Het asbestmateriaal valt onder de mijlpaal van 2034.

- Eenvoudige handelingen: enkel door erkend asbestverwijderaar
Rookafvoeren zitten gekneld in de schouw waardoor er kennis van zaken vereist is voor de verwijdering.

Eindbeoordeling materiaalrisico	Verhoogd materiaalrisico en/of verhoogde kans op vezelvrijgave
---------------------------------	--

Gebondenheid	Categorie 1: hechtgebonden in oorsprong
Asbestsoort (vezeltype)	Crocidoliet aanwezig
Asbestconcentratie	Laag (< 50%)
Afschermingsgraad van het gehele materiaal	Geheel of deels vrij aan de buitenlucht
Toestand van het materiaal	Matig beschadigd, matig verweerd

Beschrijving	Rookafvoeren op het dak achterzijde
Omgeving	Buiten
Primaire drager	Schacht-koker (technisch)
Asbestmateriaal	Rookgaskanaal
Bindmiddel van asbestmateriaal	Cement
Gebondenheid op basis van bindmiddel	Hecht
Hoeveelheid (lengte - omtrek - dikte - aantal)	• 1,50 m - 20,00 cm - 1,00 cm - 1 stuk
Totaal volume	0,003 m ³

Eenvoudig bereikbaar	Nee <ul style="list-style-type: none"> Het asbestmateriaal is bedekt (uitgezonderd laag verf, coating, behang, kunststof, textiel) en het wegnemen van het bedekkende materiaal kan niet zonder het bedekkende materiaal te beschadigen.
Bevestigingswijze	<ul style="list-style-type: none"> Geklemd
Identificatiemethode	Vaststelling zonder monsternamen
Destructieve handeling voor identificatie	Nee
Opmerking	aan de achterzijde zijn er nog twee rookafvoeren welke uit de schouw komen. tweemaal +/-1.5m zichtbaar, geen onderzoek in de schouw mogelijk.

Verwijderen

- Zorg voor een veilig beheer. Vermijd het beschadigen van het asbestmateriaal. Controleer de toestand jaarlijks op wijzigingen.
- Scherm in afwachting van verwijdering het asbestmateriaal af van luchtstromingen en verstoring: bijvoorbeeld door het te verpakken, te fixeren, af te dekken, signalisatie - afbakening aan te brengen, ...
- Zorg voor een veilig beheer en verwijder dit asbestmateriaal wanneer het bij werken eenvoudig bereikbaar wordt. Controleer de toestand jaarlijks op wijzigingen.

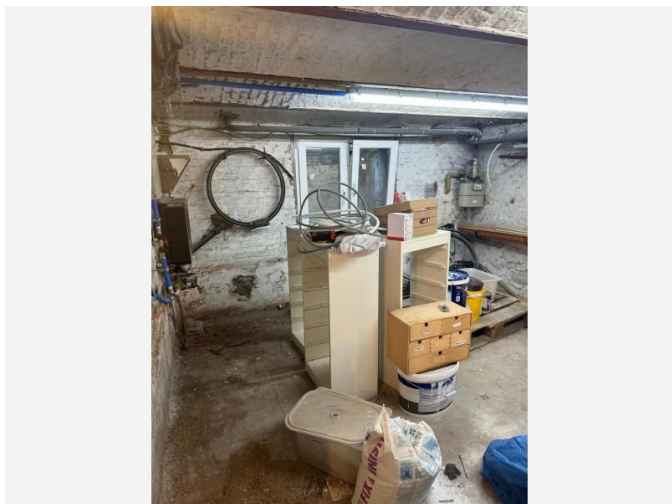
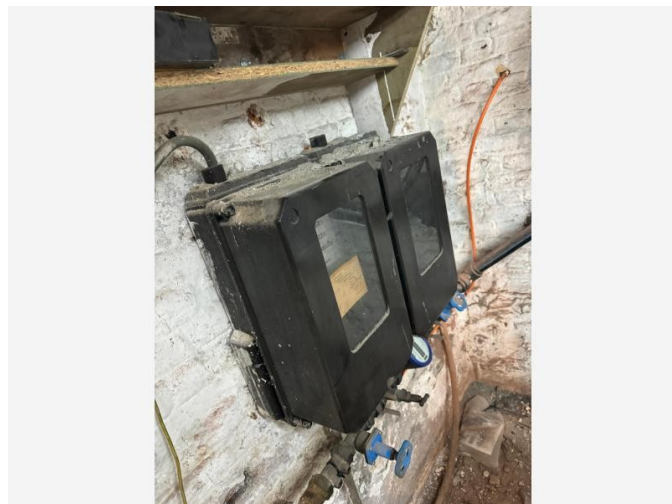
Het asbestmateriaal valt onder de mijlpaal van 2040.

Eindbeoordeling materiaalrisico	Laag materiaalrisico en/of verlaagde kans op vezelvrijgave
---------------------------------	--

Gebondenheid	Categorie 1: hechtgebonden in oorsprong
Asbestsoort (vezeltype)	Crocidoliet aanwezig
Asbestconcentratie	Laag (< 50%)
Afschermingsgraad van het gehele materiaal	Geheel of deels (ook) vrij aan binnenluchtstromen
Toestand van het materiaal	Onbeschadigd, niet verweerd

Beschrijving	elektriciteitsmeters
Omgeving	Binnen
Primaire drager	Communicatie en elektrische infrastructuur en uitrusting
Asbestmateriaal	Plaat, paneel, tablet - Type Bakeliet
Bindmiddel van asbestmateriaal	Kunststof of -hars
Gebondenheid op basis van bindmiddel	Hecht
Hoeveelheid (oppervlakte - dikte - aantal)	• 0,30 m ² - 5,00 cm - 2 stuks
Totaal volume	0,03 m ³
Eenvoudig bereikbaar	Ja
Bevestigingswijze	• Geschroefd

Identificatiemethode	Vaststelling zonder monstername
Destructieve handeling voor identificatie	Nee
Opmerking	twee elektriciteitsmeter, let op eigendom van de netwerkbeheerder!

Zorgvuldig beheren

- Zorg voor een veilig beheer. Vermijd het beschadigen van het asbestmateriaal. Controleer de toestand jaarlijks op wijzigingen.
- Scherm in afwachting van verwijdering het asbestmateriaal af van luchtstromingen en verstoring: bijvoorbeeld door het te verpakken, te fixeren, af te dekken, signalisatie - afbakening aan te brengen, ...

- Eenvoudige handelingen: mag via doe-het-zelf of door werknemer(s) met opleidingsattest eenvoudige handelingen sterke hechtgebonden toepassing welke verwijderd mag worden door werknemers met opleidingsattest, let op meters zijn eigendom van de netwerkbeheerder

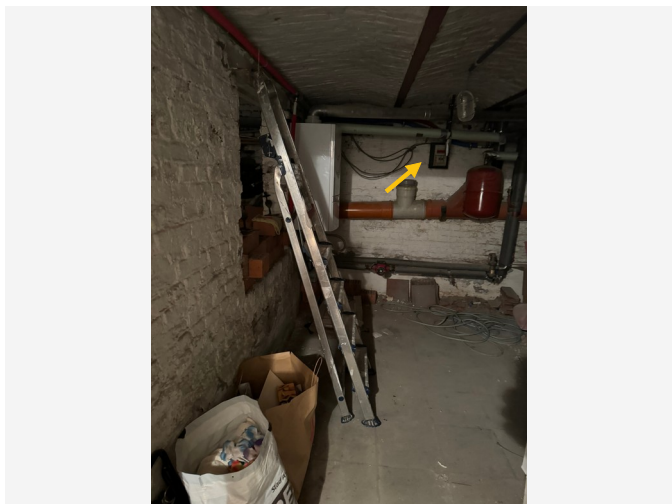
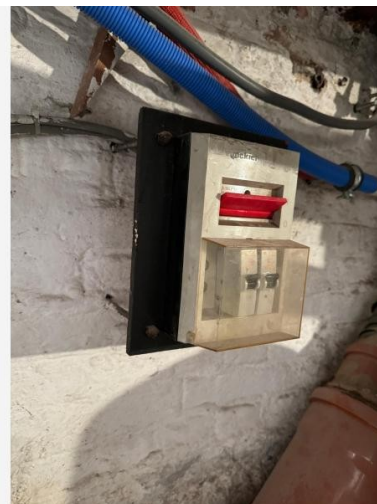
Het asbestmateriaal valt onder de mijlpaal van 2040.

Eindbeoordeling materiaalrisico	Laag materiaalrisico en/of verlaagde kans op vezelvrijgave
---------------------------------	--

Gebondenheid	Categorie 1: hechtgebonden in oorsprong
Asbestsoort (vezeltype)	Crocidoliet aanwezig
Asbestconcentratie	Laag (< 50%)
Afschermingsgraad van het gehele materiaal	Geheel of deels (ook) vrij aan binnenluchtstromen
Toestand van het materiaal	Onbeschadigd, niet verweerd

Beschrijving	bakkelietsen plaat bij cv ketel
Omgeving	Binnen
Primaire drager	Communicatie en elektrische infrastructuur en uitrusting
Asbestmateriaal	Plaat, paneel, tablet - Type Bakeliet
Bindmiddel van asbestmateriaal	Kunststof of -hars
Gebondenheid op basis van bindmiddel	Hecht
Hoeveelheid (oppervlakte - dikte - aantal)	• 0,10 m ² - 0,50 cm - 1 stuk
Totaal volume	< 0,001 m ³
Eenvoudig bereikbaar	Ja
Bevestigingswijze	• Geschroefd

Identificatiemethode	Vaststelling zonder monstername
Destructieve handeling voor identificatie	Nee
Opmerking	plaat naast de cv-ketel waar de zekeringen van de cv ketel op gemonteerd zijn.

Zorgvuldig beheren

- Zorg voor een veilig beheer. Vermijd het beschadigen van het asbestmateriaal. Controleer de toestand jaarlijks op wijzigingen.
- Scherm in afwachting van verwijdering het asbestmateriaal af van luchtstromingen en verstoring: bijvoorbeeld door het te verpakken, te fixeren, af te dekken, signalisatie - afbakening aan te brengen, ...

- Eenvoudige handelingen: mag via doe-het-zelf of door werknemer(s) met opleidingsattest eenvoudige handelingen sterke hechtgebonden toepassing welke verwijderd mag worden door de doe-het-zelver volgens de voorschriften van ovam

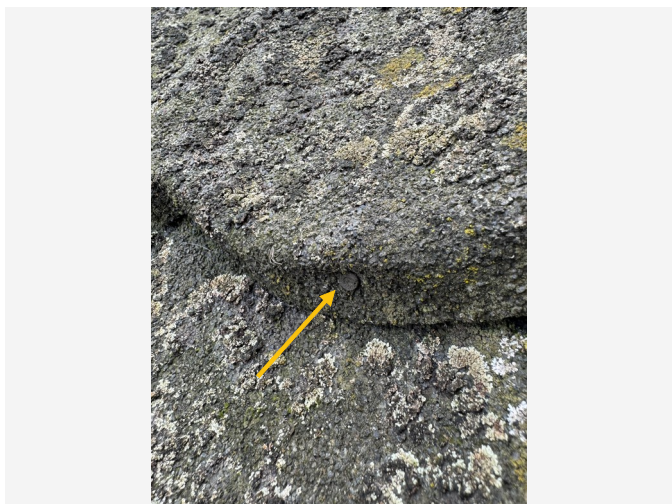
Situeringfoto

Permanente beperking

Reden: Er is geen volledige risicobeoordeling mogelijk

Uitleg van de asbestdeskundige: dak over dak constructie waardoor er geen volledig onderzoek mogelijk is zonder destructieve werken. Bovenste afwerkingslaag is vastgenageld en kan aldus niet getild worden, binnenzijde afgewerkt met gyproc behoudens 1 plaats waar achter de isolatie houten laten zichtbaar zijn.

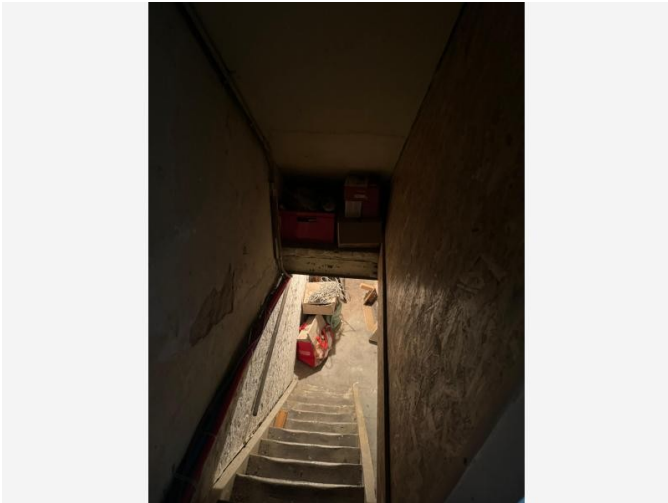
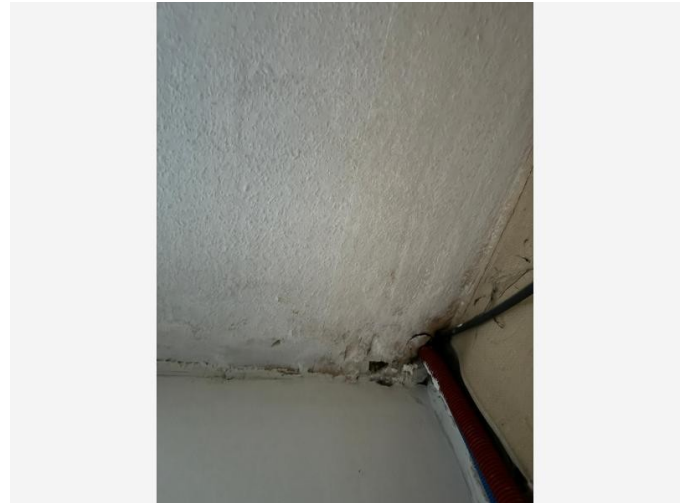
Geen asbest

#	Type	Referentie	Resultaat
5.1	Mengmonster	2	Geen asbest

Beschrijving	pleisterwerk plafond
Omgeving	Binnen
Primaire drager	Plafond

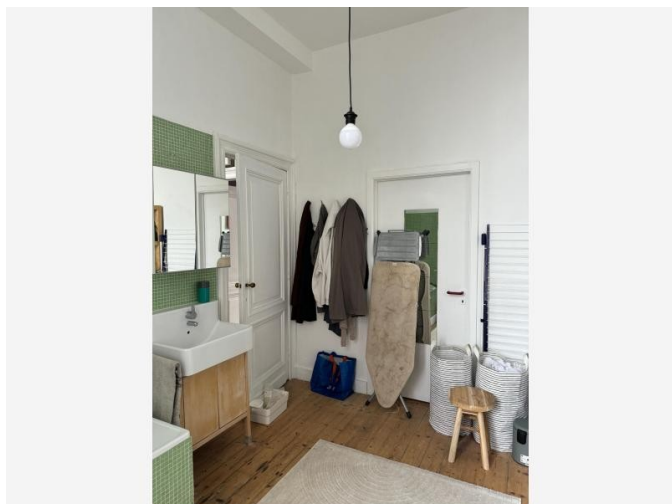
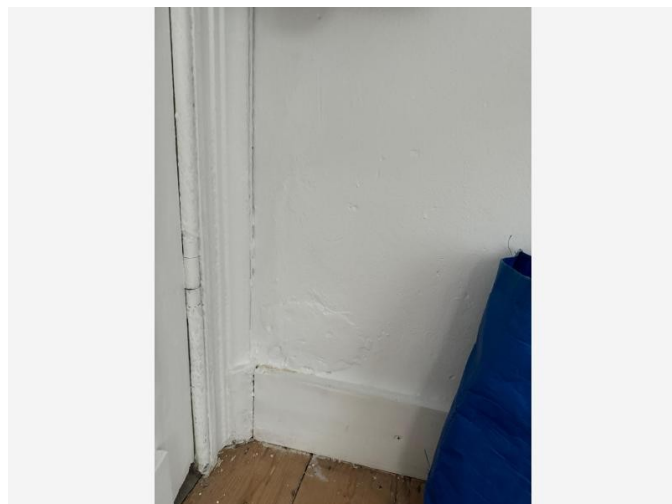
Geen asbest

#	Type	Referentie	Resultaat
6.1	Mengmonster	1	Geen asbest

Beschrijving	pleisterwerk muren
Omgeving	Binnen
Primaire drager	Binnenwand
