# Asbestinventarisatetest

Rembrandtstraat 8/203, 2018 Antwerpen

Attestnummer : 20251028-000559.000

**Niet-asbestveilig**

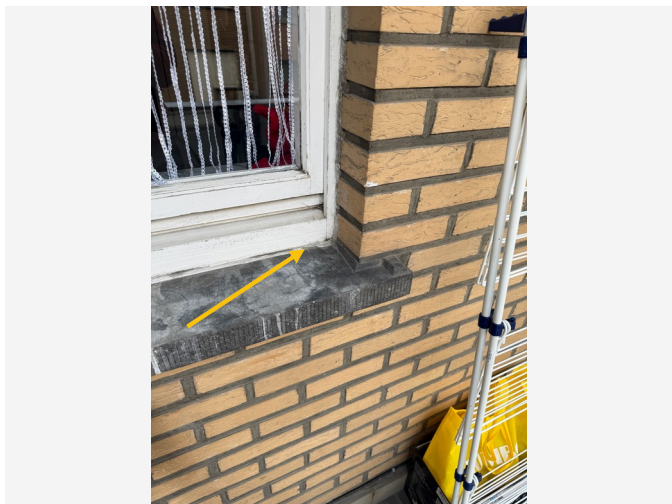
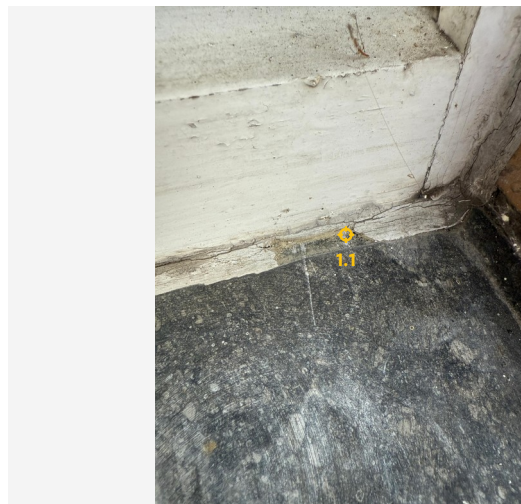
Het asbestmateriaal valt onder de mijlpaal van 2040.

| Eindbeoordeling materiaalrisico | Verhoogd materiaalrisico en/of verhoogde kans op vezelvrijgave |
| Opmerking | Toestand van het materiaal: Matig beschadigd, matig verweerd, de kit is wat gekrakkeleerd en kan zeker loskomen. |

| Gebondenheid | Categorie 1: hechtgebonden in oorsprong |
| Asbestsoort (vezeltype) | Alleen chrysotiel |
| Asbestconcentratie | Laag (< 50%) |
| Toestand van het materiaal | Matig beschadigd, matig verweerd |

| # | Type | Referentie | Resultaat |
|---|---|---|---|
| 1.1 | Puntmonster | 2502596-004 | Chrysotiel |

| Beschrijving | --Kit/mastiek muur |
| Opmerking | Dit gewicht is een beredeneerde schatting, er worden geen rechten verleend aan dit gewicht. Het gaat om de kit tussen raam en gevel. Betreft enkel raam van de slaapkamer, overige ramen waren recent vervangen en voorzien van een zachte mastiek. |

Verwijderen

- Zorg voor een veilig beheer. Vermijd het beschadigen van het asbestmateriaal. Controleer de toestand jaarlijks op wijzigingen.

- Eenvoudige handelingen: mag via doe-het-zelf of door werknemer(s) met opleidingsattest eenvoudige handelingen  
"Hechtgebonden asbest: Als dit materiaal kan verwijderd worden zonder de toestand te wijzigen (breken, beschadigen, ....) kan de techniek van eenvoudige handelingen worden toegepast.

Stofvorming dient vermeden te worden. Het gebruik van sneldraaiende werktuigen (boormachine, slijpschijf, hogedrukreiniger, ..) is verboden."

Zorg voor gepaste persoonlijke beschermingsmiddelen: minimaal FFP3 mondmasker, wegwerpoverall (minimaal Cat III, type 5/6) en wegwerphandschoenen.

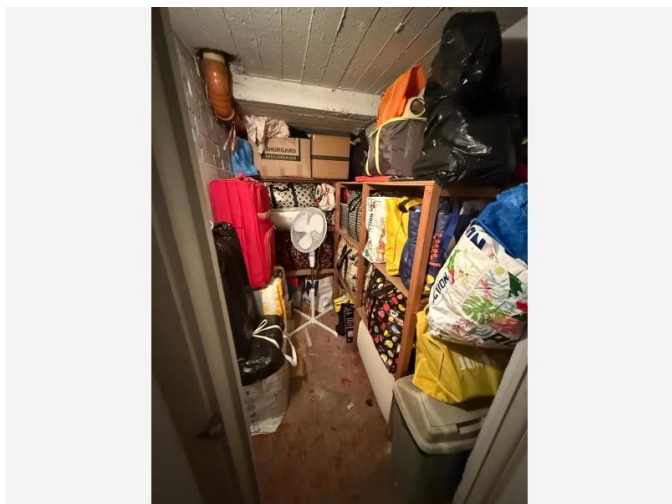
Kelder geïnspecteerd en geen asbesthoudende materialen gevonden op de bakeliet schakelaar na. (zie aparte fiche)

Plafond en vloer gegoten beton, muren geschilderde steen.

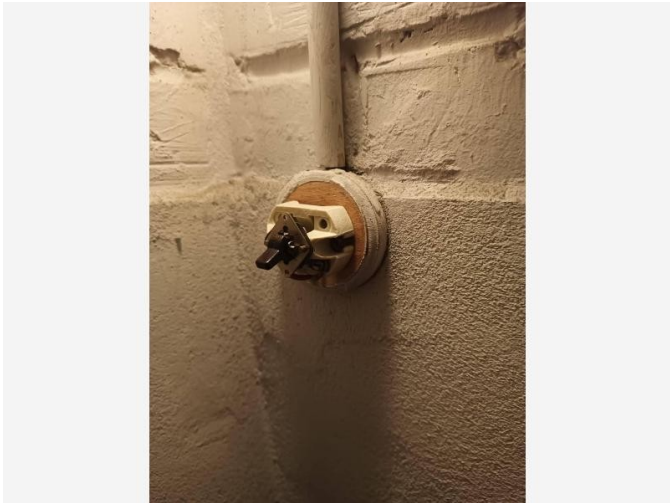
Bakelieten schakelaar werd verwijderd door de klant.

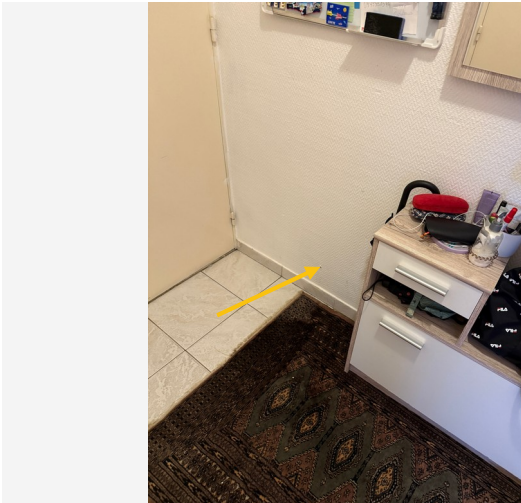
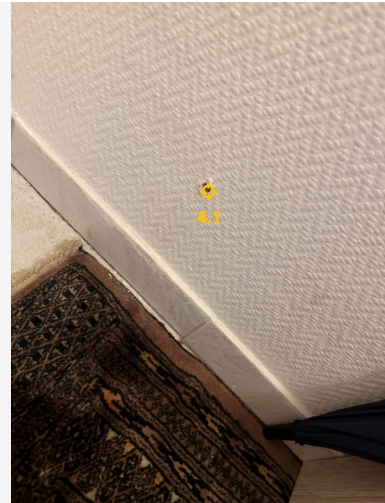
## Fiche 4: -bepleistering op de muren

Geen asbest

| # | Type | Referentie | Resultaat |
|---|---|---|---|
| 4.1 | Mengmonster | 2502596-001 | Geen asbest |

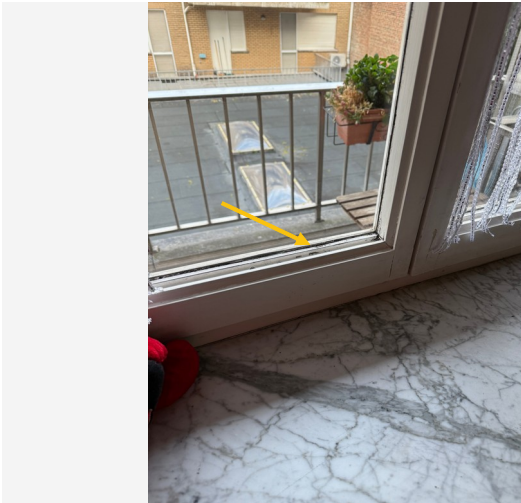
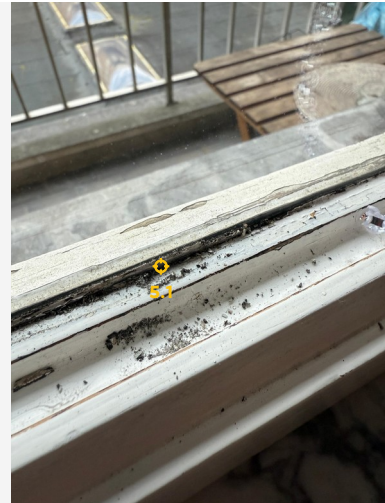
## Fiche 5: --Kit/mastiek ramen

Geen asbest

| # | Type | Referentie | Resultaat |
|---|---|---|---|
| 5.1 | Puntmonster | 2502596-003 | Geen asbest |

| Opmerking | Dit gewicht is een beredeneerde schatting, er worden geen rechten verleend aan dit gewicht. Het gaat om de kit tussen raam en kader. Betreft enkel raam van de slaapkamer, overige ramen waren recent vervangen en voorzien van een rubber. |

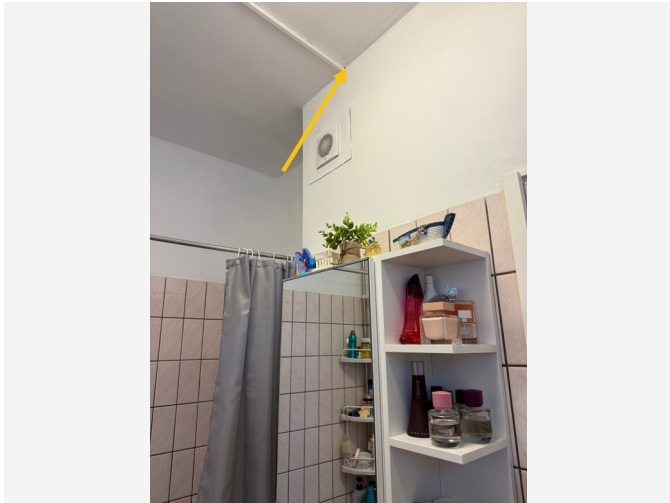
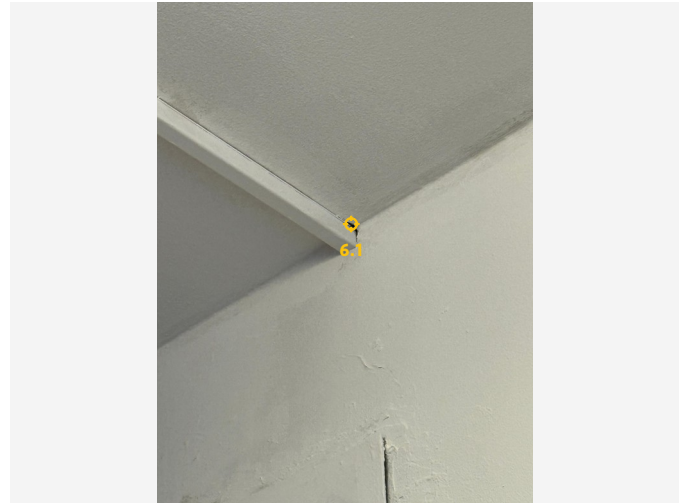
## Fiche 6: bepleistering op de plafonds

Geen asbest

| # | Type | Referentie | Resultaat |
|---|---|---|---|
| 6.1 | Mengmonster | 2502596-002 | Geen asbest |

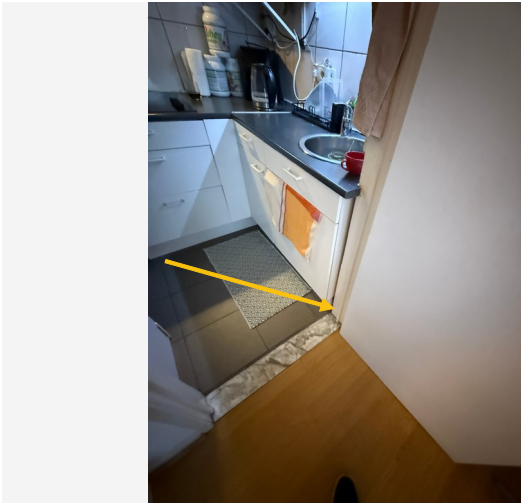
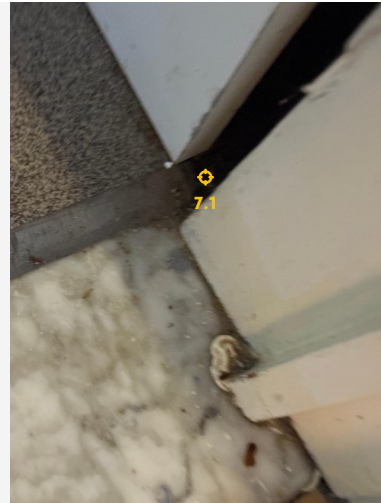
## Fiche 7: -Tegellijm

Geen asbest

| # | Type | Referentie | Resultaat |
|---|---|---|---|
| 7.1 | Mengmonster | 2502596-005 | Geen asbest |
