# Asbestinventarisatetest

Mechelsesteenweg 41, 2650 Edegem

Attestnummer : **20250207-000110.000**

**Asbestveilig** (maar mogelijk niet asbestvrij)

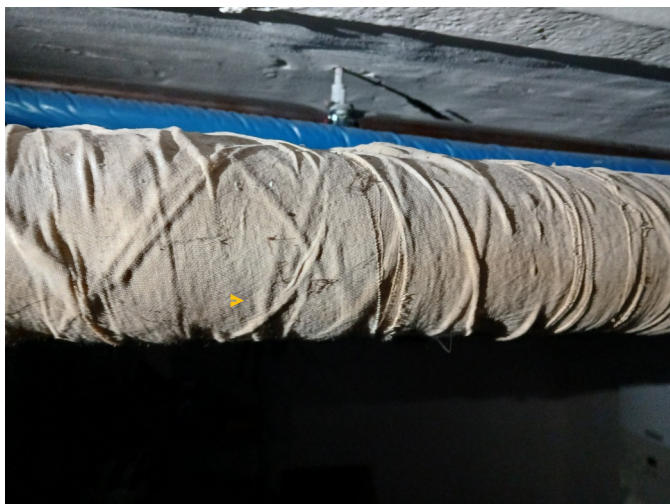
Vrije foto

De gaas waarmee de isolatie is omwonden is niet asbestverdacht.

| Primaire drager | Ruimteverwarming |
| (Asbest)materiaal | In-situ afwerkingslagen - Thermische isolatie |

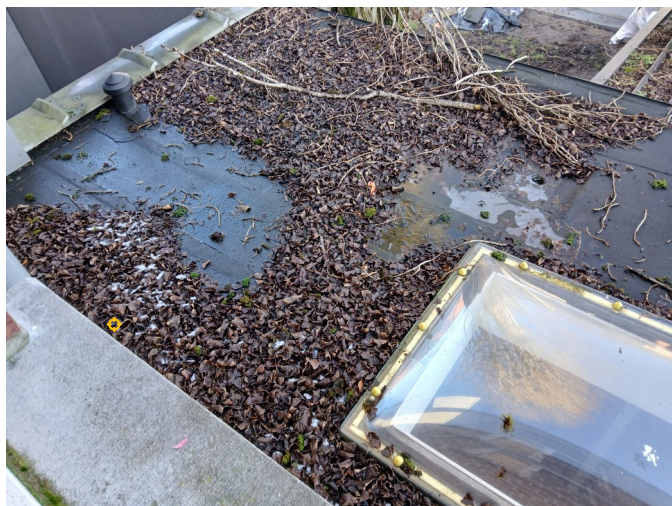
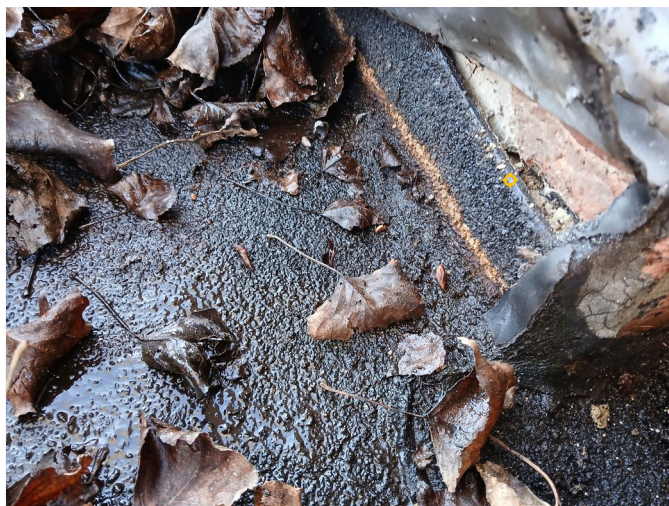
## Fiche 3: roofing

Geen asbest

| # | Type | Referentie | Resultaat |
|---|---|---|---|
| 3.1 | Puntmonster | roofing | Geen asbest |

| Opmerking | zowel het stuk dak van het gelijkvloers als het dak van het verdiep zijn gelijktijdig geïsoleerd en vervangen. |

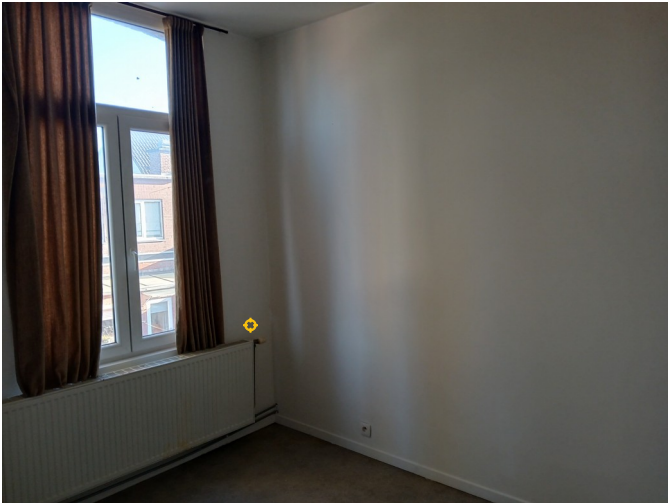
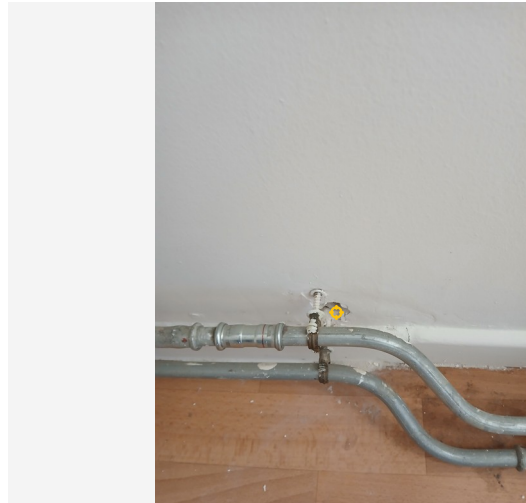
## Fiche 4: pleister muren

Geen asbest

| # | Type | Referentie | Resultaat |
|---|---|---|---|
| 4.1 | Mengmonster | pleister muren | Geen asbest |

| Opmerking | De zijmuren en plafonds zijn bekleed met gipskarton. Deze zijn niet asbestverdacht. Het is onmogelijk om niet destructief de achterliggende materialen te controleren. |

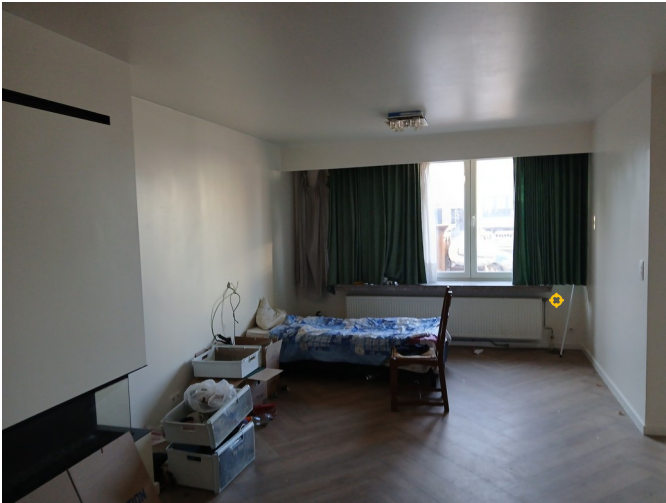
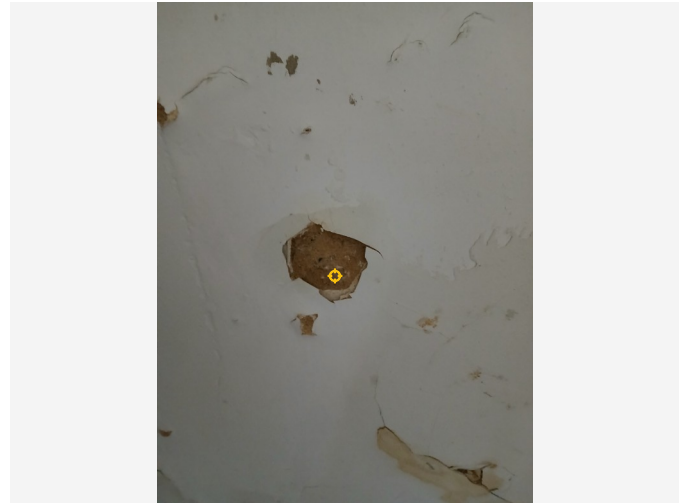
## Fiche 5: pleister gelijkvloers

Geen asbest

| # | Type | Referentie | Resultaat |
|---|---|---|---|
| 5.1 | Mengmonster | pleister gelijkvloers | Geen asbest |

| Opmerking | de zijmuren en plafonds zijn bekleed met gipskarton. Deze zijn niet asbestverdacht. Het is onmogelijk om niet destructief de achterliggende materialen te controleren. |

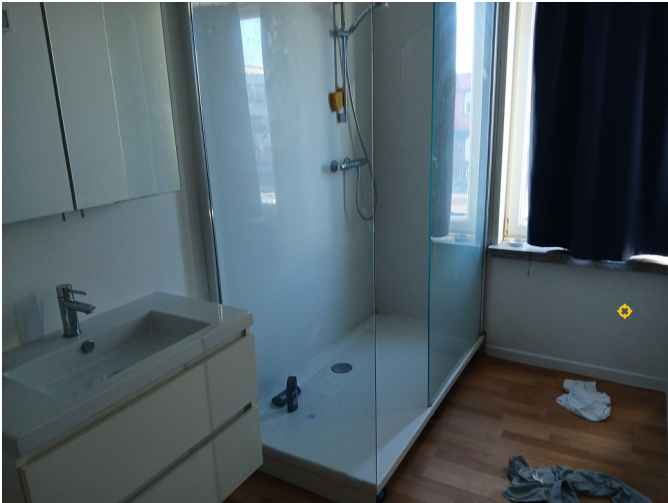
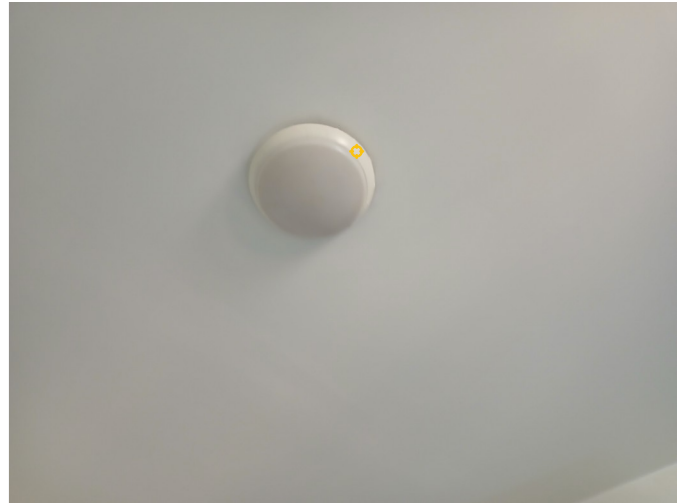
## Fiche 6: pleister natte ruimte

Geen asbest

| # | Type | Referentie | Resultaat |
|---|---|---|---|
| 6.1 | Mengmonster | pleister | Geen asbest |
