# Asbestinventarisatattest

Delinstraat 32/6, 2060 Antwerpen

Attestnummer : 20260223-000227.000

# Zone 1: Hoofdgebouw

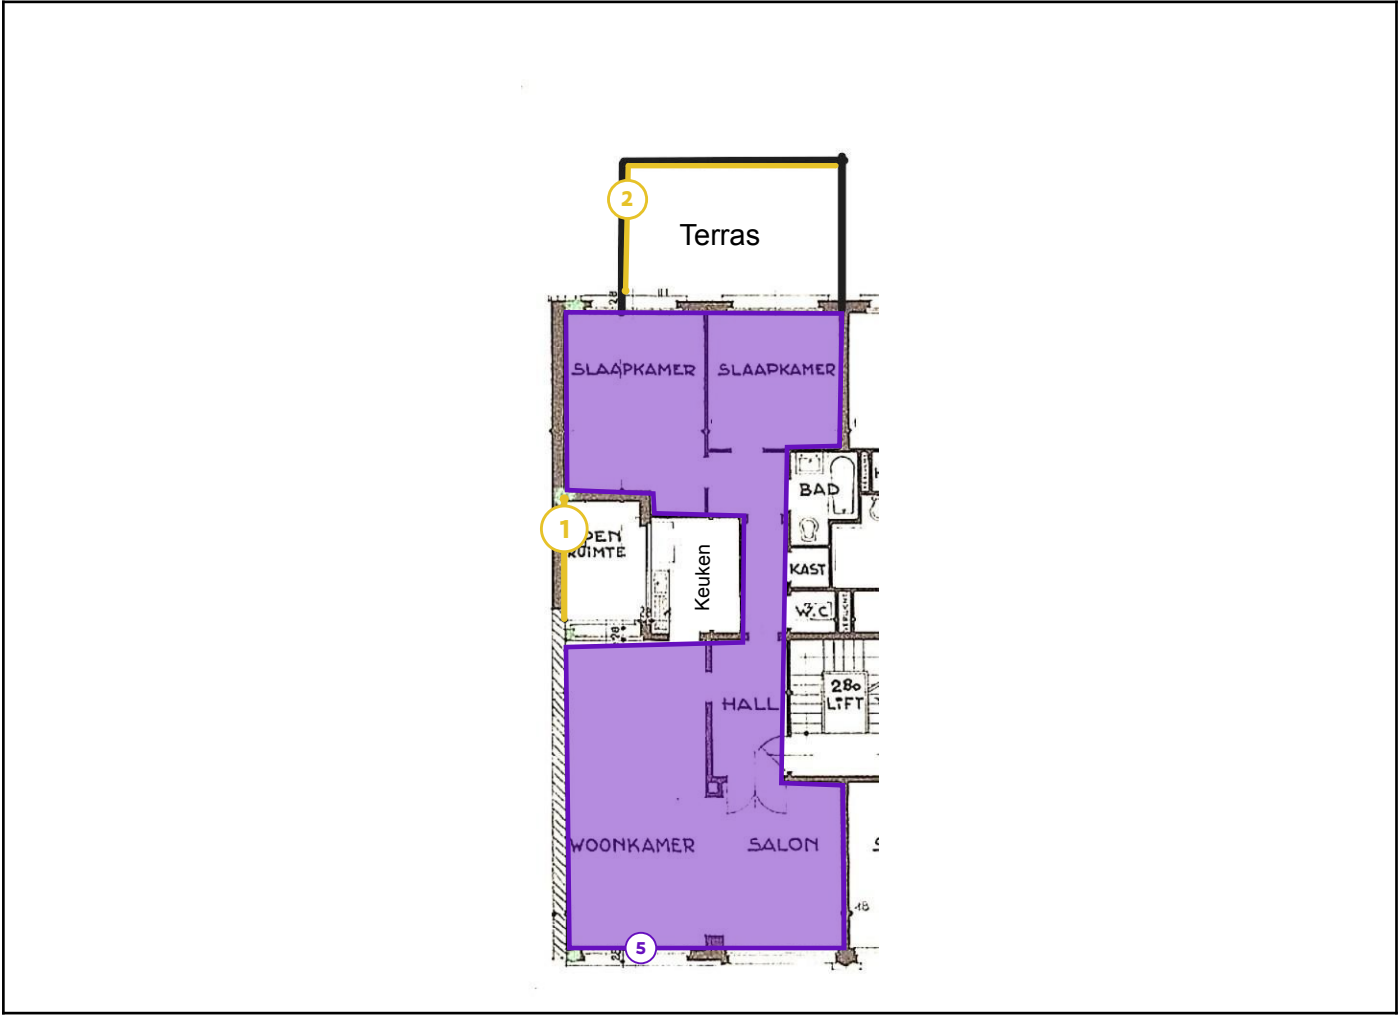
# Plan 1.1: Plan

| Beschrijving | Type | Actie |
|---|---|---|
| 1. Gemeenschappelijke muur, klein terras - cementering | Asbestmateriaal | Zorgvuldig beheren |
| 2. Gemeenschappelijke muren, groot terras - roofing | Asbestmateriaal | Zorgvuldig beheren |

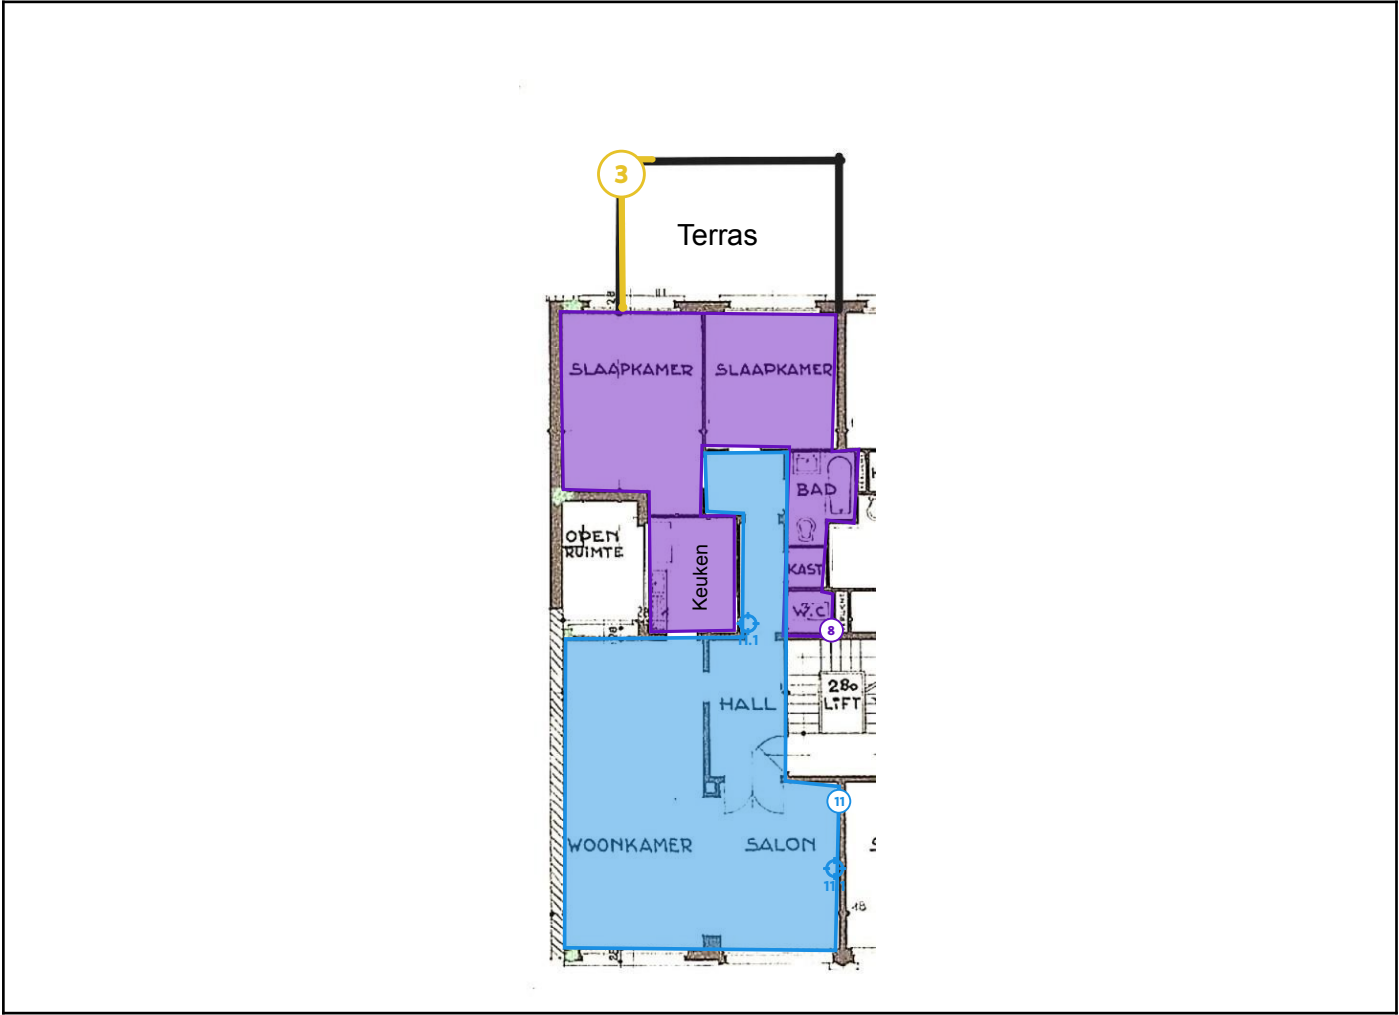
# Plan 1.2: Plan

| Beschrijving | Type | Actie |
|---|---|---|
| 3. Gemeenschappelijke muur, groot terras - deksteen | Asbestmateriaal | Zorgvuldig beheren |

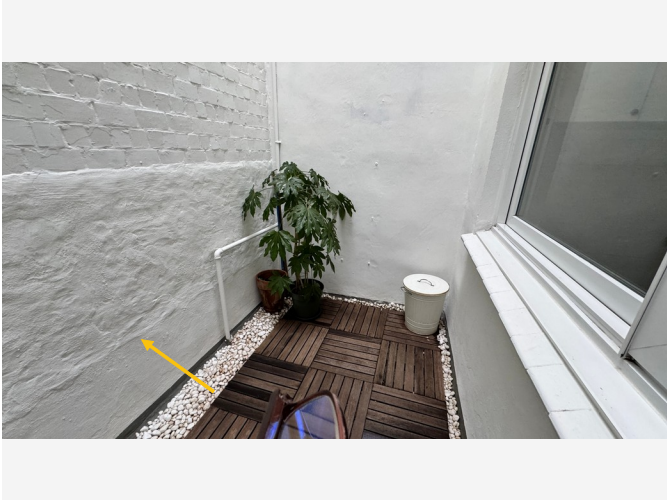
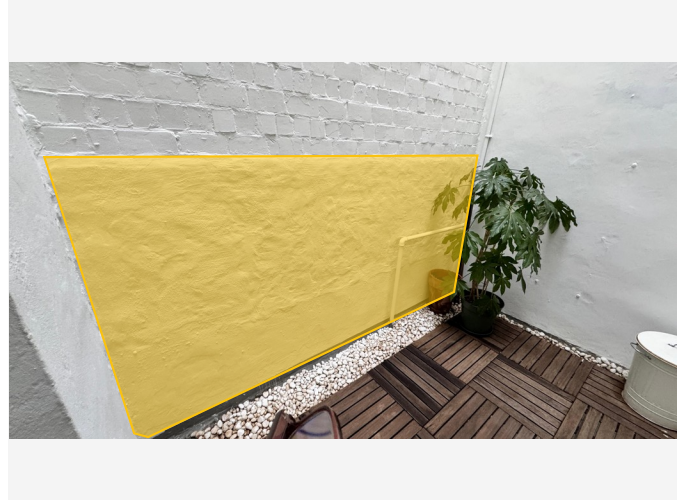
# Fiche 1: Gemeenschappelijke muur, klein terras - cementering

| Eindbeoordeling materiaalisico | Laag materiaalisico en/of verlaagde kans op vezelvrijgave |

| Toestand van het materiaal | Licht beschadigd, licht verweerd. Intact calciumsilicaatmateriaal of categorie III 'gebondenheid' |

| Asbestmateriaal | In-situ afwerkingslagen - Smeerlaag |
| Hoeveelheid (oppervlakte - dikte - aantal) | • 5,25 m <sup>2</sup> - 1,50 cm - 1 stuk |
| Opmerking | Cementering op een gemeenschappelijke muur, geen staalname toegelaten binnen het attest voor dit appartement. De hoeveelheid is een zo nauwkeurig mogelijke opmeting. Hieraan kunnen evenwel geen rechten worden ontleend. |

- Zorg voor een veilig beheer. Vermijd het beschadigen van het asbestmateriaal. Controleer de toestand jaarlijks op wijzigingen.
- Voer bijkomende staalname(s) uit.

- Hermetische zone (erkend asbestverwijderaar)  
Dit betreft een niet-hechtgebonden asbestmateriaal. Het verwijderen van deze toepassing kan een grote vezelvrijgave tot gevolg hebben. Deze toepassing kan enkel verwijderd worden in een hermetische zone door een erkend asbestverwijderaar..

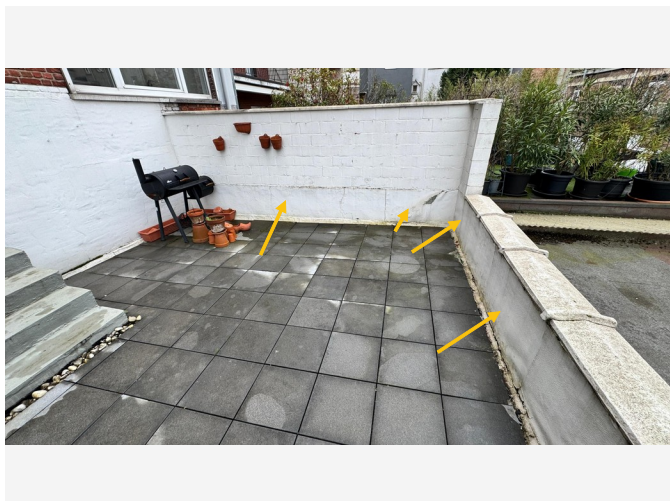
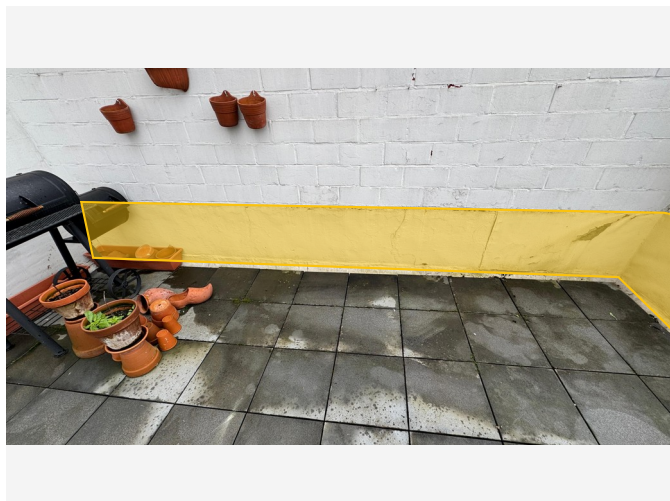
## Fiche 2: Gemeenschappelijke muren, groot terras - roofing

| Eindbeoordeling materiaalrisico | Laag materiaalrisico en/of verlaagde kans op vezelvrijgave |
| Opmerking | De roofing is geschilderd, wat een extra bescherming is tegen verwerking. |

| Toestand van het materiaal | Licht beschadigd, licht verweerd. Intact calciumsilicaatmateriaal of categorie III 'gebondenheid' |

| Asbestmateriaal | Dak- en gevelbekleding - Roofing |
| Hoeveelheid (oppervlakte - aantal) | • 8,00 m <sup>2</sup> - 1 stuk |

- Zorg voor een veilig beheer. Vermijd het beschadigen van het asbestmateriaal. Controleer de toestand jaarlijks op wijzigingen.
- Voer bijkomende staalname(s) uit.

- Eenvoudige handelingen: mag via doe-het-zelf of door werknemer(s) met opleidingsattest eenvoudige handelingen  
Als dit materiaal verwijderd kan worden zonder het te breken, te beschadigen... , dan mag met dit met eenvoudige handelingen. Vermijd stofvorming en stofverspreiding op elk moment van de werken. Bevochtig of fixeer het materiaal.

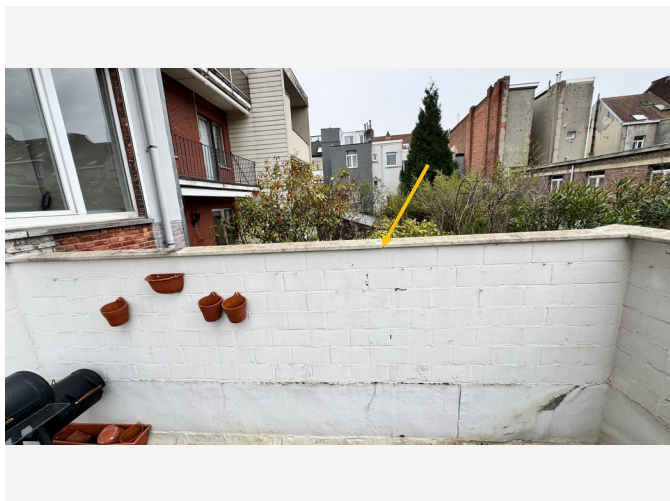
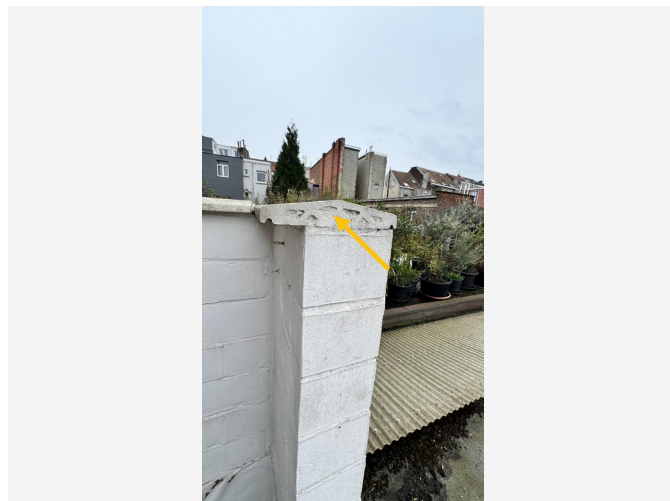
## Fiche 3: Gemeenschappelijke muur, groot terras - deksteen

| Eindbeoordeling materiaalrisico | Laag materiaalrisico en/of verlaagde kans op vezelvrijgave |

| Toestand van het materiaal | Licht beschadigd, licht verweerd. Intact calciumsilicaatmateriaal of categorie III 'gebondenheid' |

| Asbestmateriaal | Deksteen, muurkap - Hol |
| Hoeveelheid (oppervlakte - dikte - aantal) | <ul style="list-style-type: none"> <li>• 3,00 m<sup>2</sup> - 5,00 cm - 1 stuk</li> </ul> |

- Zorg voor een veilig beheer. Vermijd het beschadigen van het asbestmateriaal. Controleer de toestand jaarlijks op wijzigingen.

- Eenvoudige handelingen: mag via doe-het-zelf of door werknemer(s) met opleidingsattest eenvoudige handelingen  
Deze toepassing mag door een aannemer die over een opleidingsattest eenvoudige handelingen beschikt of door een particulier (doe-het-zelf), verwijderd worden indien er geen verhoogd risico op vrijgave van asbestvezels (max. concentratie 0,01 vezels/cm<sup>3</sup> - CODEX Art. VI.3-54) ontstaat en de toepassing voorafgaand wordt gefixeerd/bevochtigd. De individuele elementen moeten zonder machinale werktuigen (boormachine, slijpschijf, hogedrukreiniger, etc.) en zonder breken of gooien een voor een losgemaakt worden en dubbel en luchtdicht verpakt afgevoerd worden naar een erkend afvalpunt (recyclagepark). Daar moeten ze voorzichtig in de container voor asbestafval worden gelegd. Op het recyclagepark worden uitsluitend hechtgebonden asbestmaterialen aanvaard. Niet-hechtgebonden asbestmaterialen kunnen enkel bij een erkend asbestverwijderaar of asbestafvalverwerker worden aangeboden.

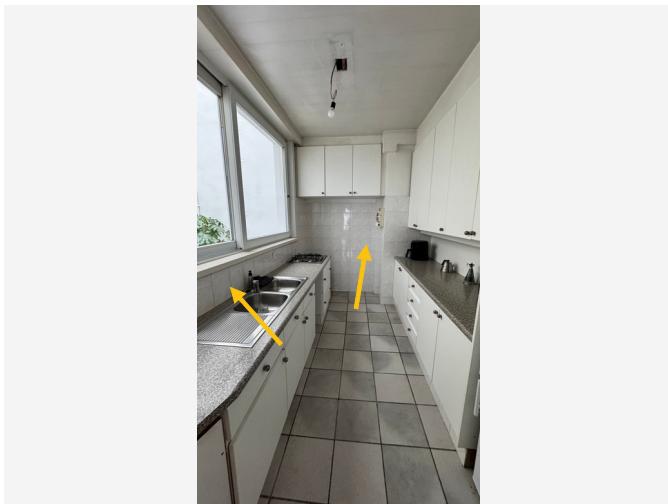
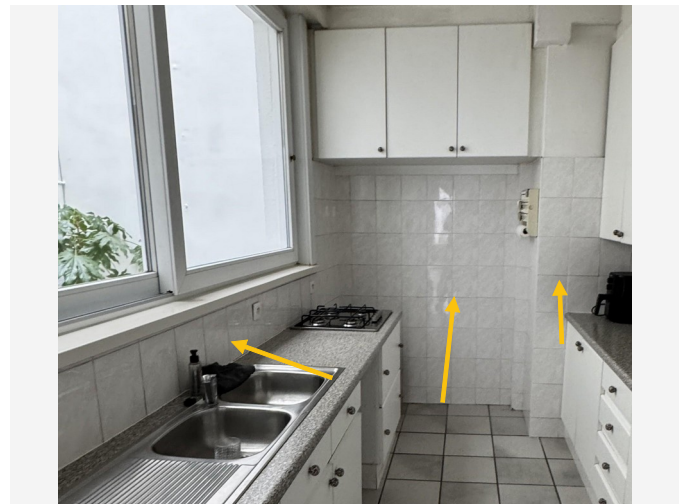
Er is geen staalname mogelijk daar de lijm achter de onbeschadigde tegels zit.

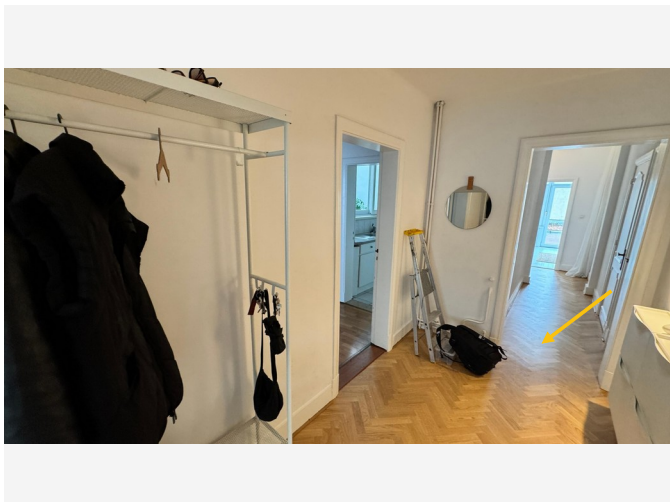
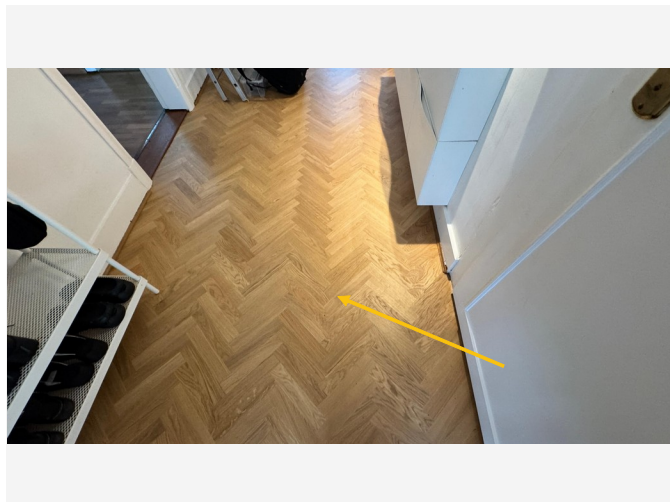
Deskundige kan geen uitspraak doen over onderliggende lagen.

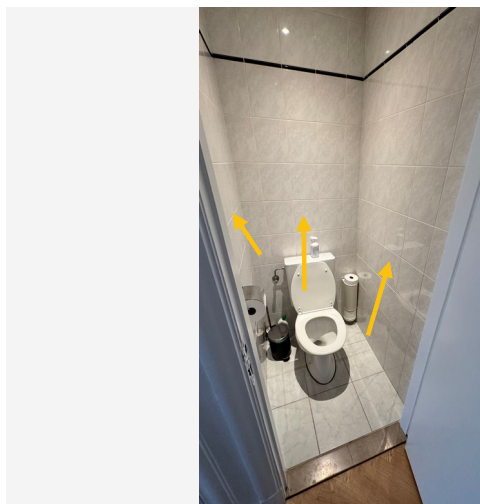
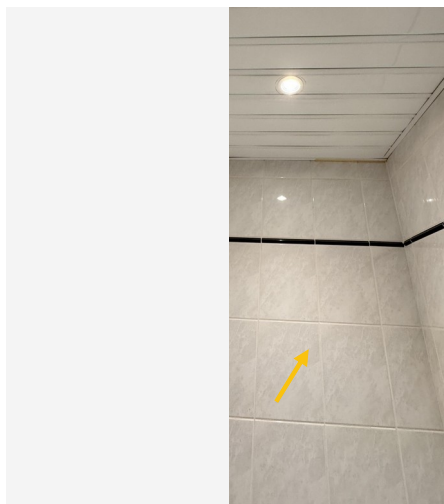
Er is geen steekproef mogelijk daar de lijm achter de onbeschadigde tegels zit.

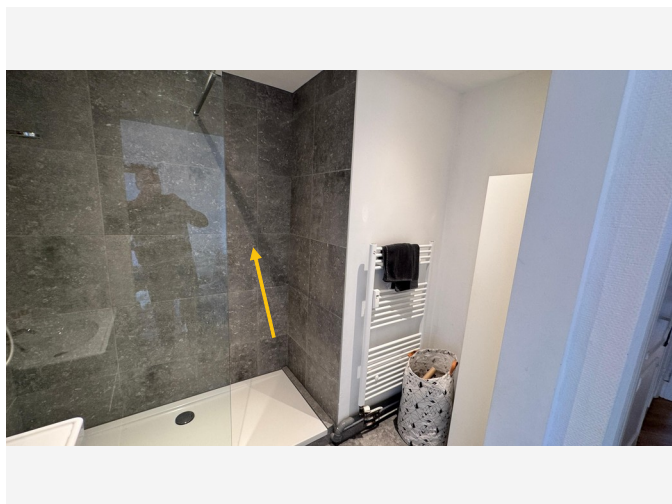
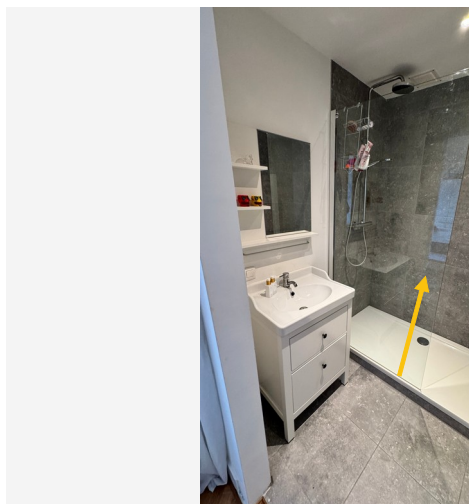
Er is geen staalname mogelijk daar de lijm achter de onbeschadigde tegels zit.

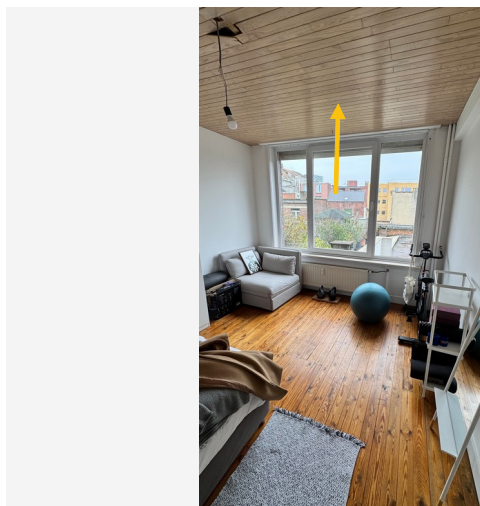
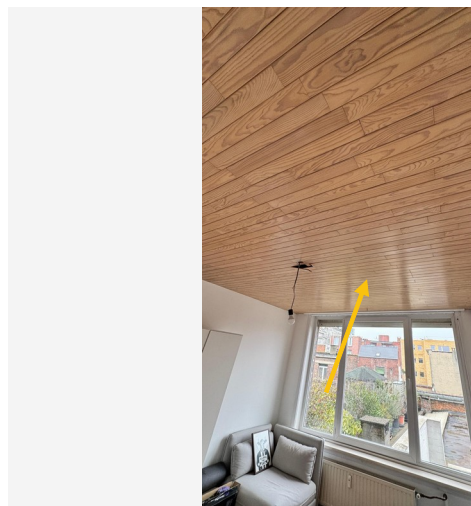
De plafonds zijn afgewerkt met niet-asbestverdachte voorzetpanelen. Controle en staalname van eventuele onderliggende materialen is enkel mogelijk mits uitbreiding naar een aanvullend destructief onderzoek.

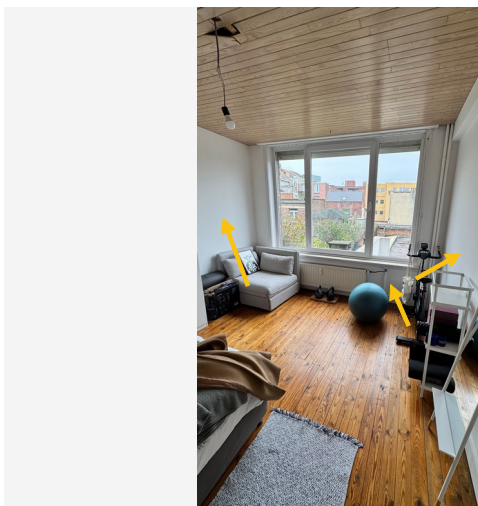
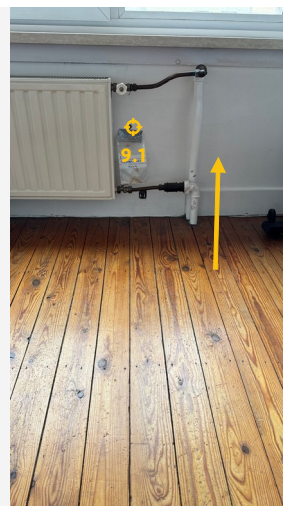
## Fiche 9: Pleisterwerk muren

Geen asbest

| # | Type | Referentie | Resultaat |
|---|---|---|---|
| 9.1 | Mengmonster | 3. Pleisterwerk muur | Geen asbest |

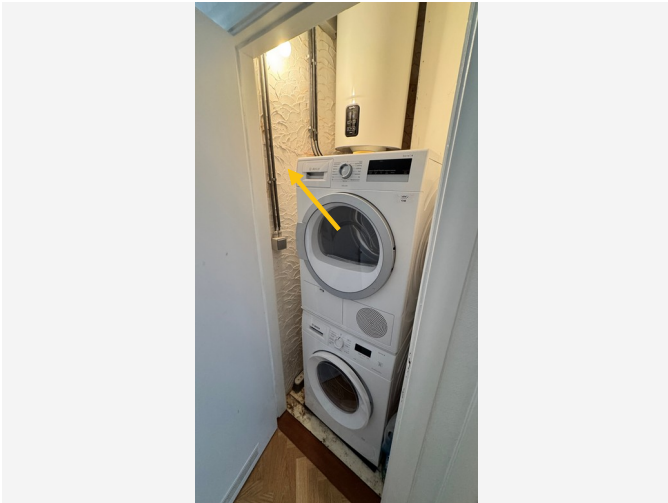
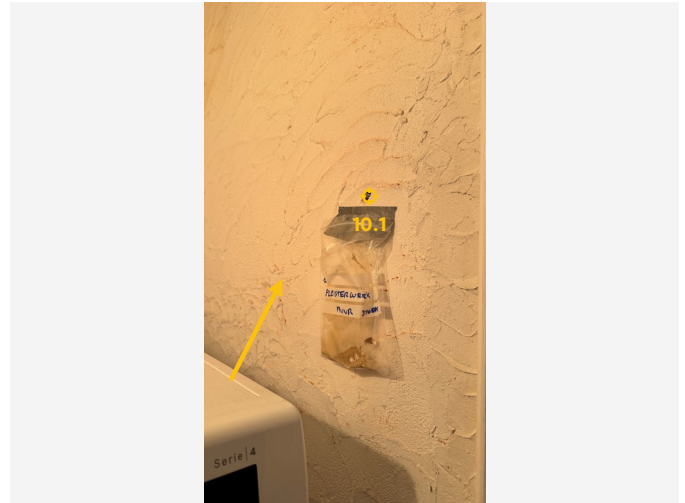
## Fiche 10: Pleisterwerk wasplaats

Geen asbest

| # | Type | Referentie | Resultaat |
|---|---|---|---|
| 10.1 | Mengmonster | 1. Pleisterwerk muur | Geen asbest |

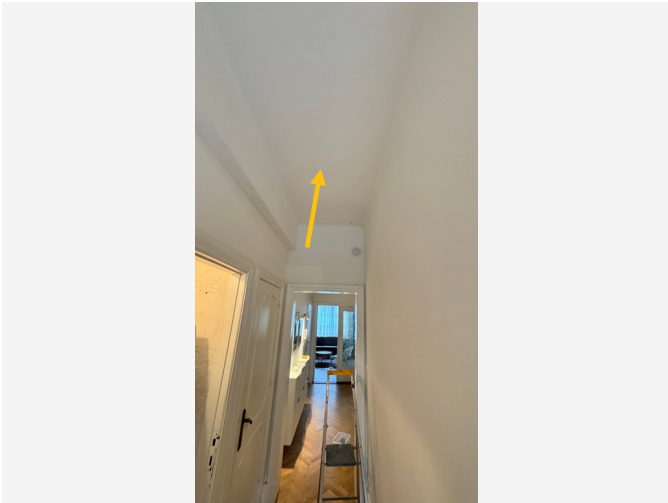
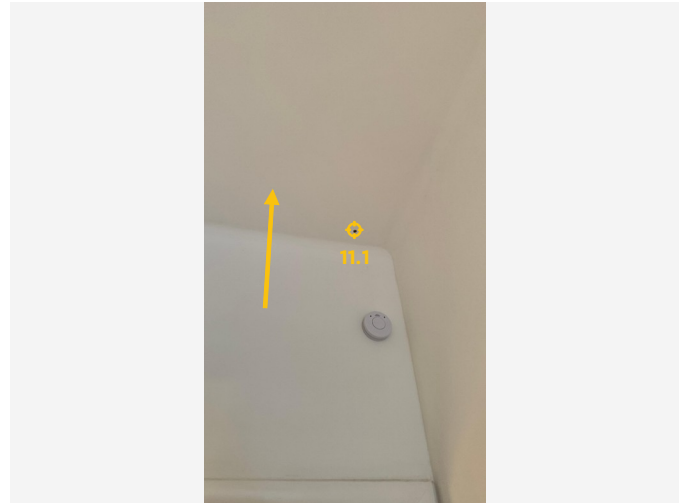
## Fiche 11: Pleisterwerk plafonds

Geen asbest
