De Braekeleerstraat 24, 2018 Antwerpen

Attestnummer : 20260313-000064.000

## Asbestveilig (maar niet asbestvrij)

# Zone 1: Hoofdgebouw

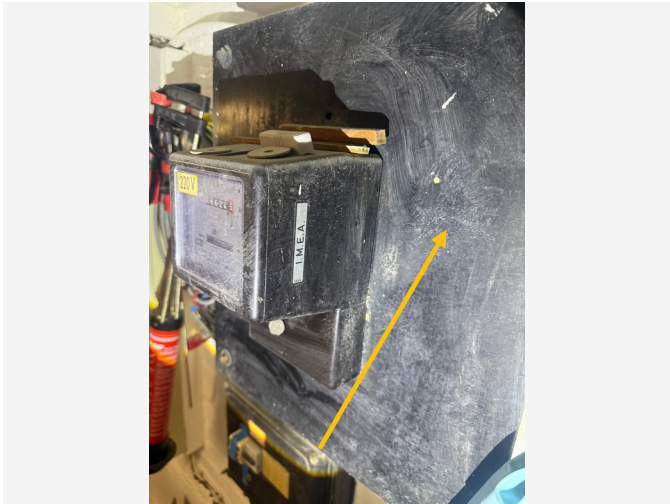
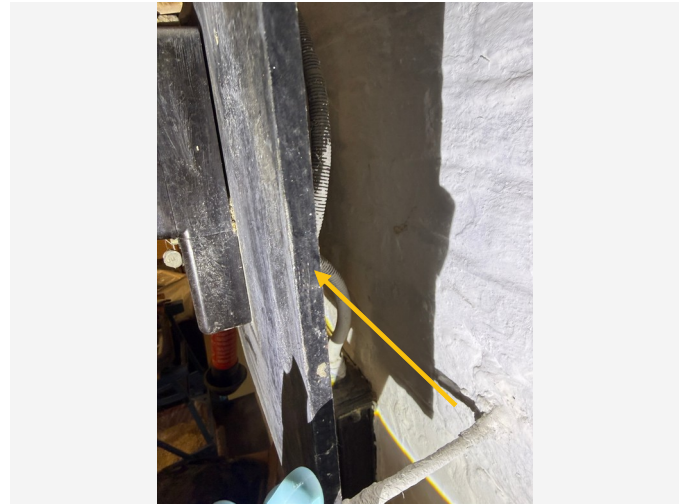
Door geen monster te nemen is het materiaal misschien onterecht opgenomen als asbestverdacht. Daarom best bijkomende monsternamen aangeraden.

| Eindbeoordeling materiaalrisico | Laag materiaalrisico en/of verlaagde kans op vezelvrijgave |

| Asbestsoort (vezeltype) | Crocidoliet aanwezig |
| Toestand van het materiaal | Onbeschadigd, niet verweerd |

| Beschrijving | Massalplaat bron |
| Asbestmateriaal | Plaat, paneel, tablet - Type Massal |
| Identificatiemethode | De asbestdeskundige beoordeelt het materiaal als asbestverdacht en dus asbesthoudend, en dit zonder monstername.<br><br>Motivatie: De monstername brengt andere schade aan dan schade die inherent is aan de monstername. |

Zorgvuldig beheren

- Zorg voor een veilig beheer. Vermijd het beschadigen van het asbestmateriaal. Controleer de toestand jaarlijks op wijzigingen.
- Voer bijkomende staalname(s) uit.

- Eenvoudige handelingen: mag via doe-het-zelf of door werknemer(s) met opleidingsattest eenvoudige handelingen  
"Hechtgebonden asbest: Als dit materiaal kan verwijderd worden zonder de toestand te wijzigen (breken, beschadigen, ...) kan de techniek van eenvoudige handelingen worden toegepast.  
Stofvorming dient vermeden te worden. Het gebruik van sneldraaiende werktuigen (boormachine, slijpschijf, hogedrukreiniger, ...) is verboden."  
Zorg voor gepaste persoonlijke beschermingsmiddelen: minimaal FFP3 mondmasker, wegwerpoverall (minimaal Cat III, type 5/6) en wegwerphandschoenen.  
Afval: particulieren kunnen dit dubbel verpakt aandienen aan hun recyclagepark (raadpleeg de voorwaarden van uw recyclagepark). Bij verwijdering door een aannemer of erkend asbestverwijderaar staat die zelf in

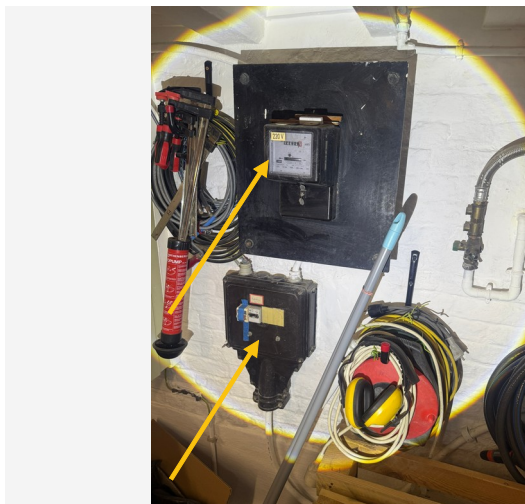
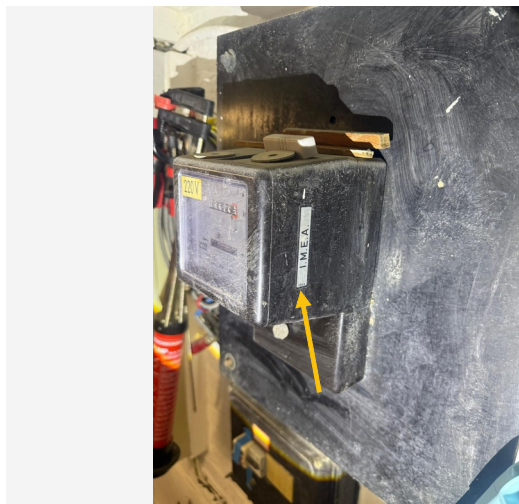
opgelet bakeliet tellerkasten of aftakdozen zijn niet altijd eigendom van de ingaar. in sommige gevallen is dit eigendom van de nutsmaatschappij en dan is het ook verboden hier aan te werken.

Door geen monster te nemen is het materiaal misschien onterecht opgenomen als asbestverdacht. Daarom bijkomende destructieve monsternamen aangeraden.

| Eindbeoordeling materiaalarisico | Laag materiaalarisico en/of verlaagde kans op vezelvrijgave |

| Asbestsoort (vezeltype) | Crocidoliet aanwezig |
| Toestand van het materiaal | Onbeschadigd, niet verweerd |

| Beschrijving | Bakeliet tellerkast en/of toebehoren Bron |
| Asbestmateriaal | Plaat, paneel, tablet - Type Bakeliet |
| Identificatiemethode | <p>De asbestdeskundige beoordeelt het materiaal als asbestverdacht en dus asbesthoudend, en dit zonder monstername.</p> <p>Motivatie: De monstername brengt andere schade aan dan schade die inherent is aan de monstername.</p> |

Zorgvuldig beheren

- Zorg voor een veilig beheer. Vermijd het beschadigen van het asbestmateriaal. Controleer de toestand jaarlijks op wijzigingen.
- Voer bijkomende staalname(s) uit.

- Eenvoudige handelingen: mag via doe-het-zelf of door werknemer(s) met opleidingsattest eenvoudige handelingen  
Bij het verwijderen van oude bakeliet, is het belangrijk om strikt veiligheidsmaatregelen te volgen. Bakeliet zelf kan asbest bevatten. Hier zijn enkele stappen en voorzorgsmaatregelen die je moet nemen, in overeenstemming met de Codex over het welzijn op het werk :

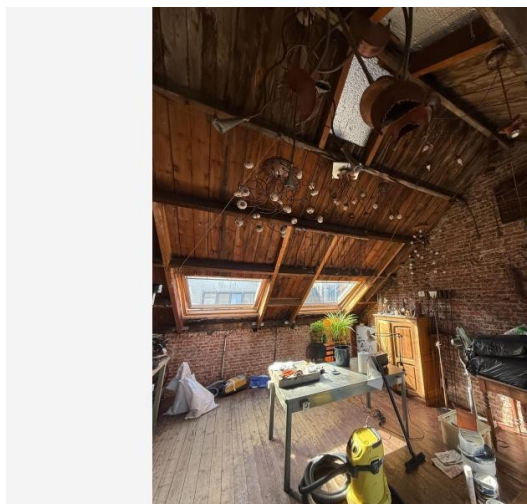
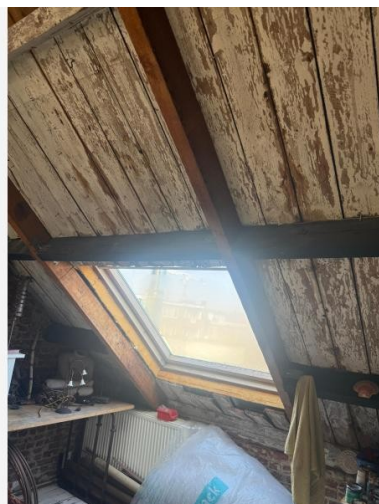
Zolder geïnspecteerd en geen asbesthoudende materialen gevonden.

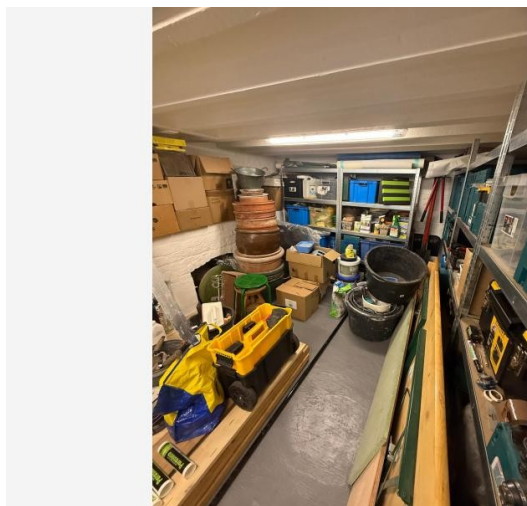
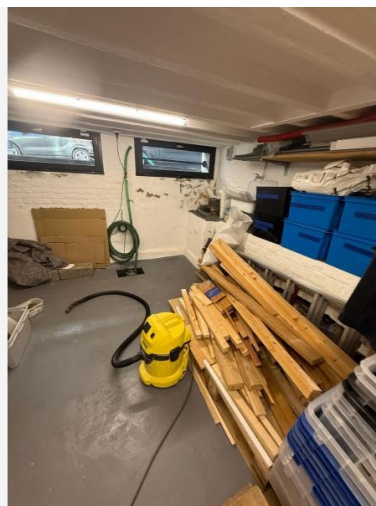
Kelder geïnspecteerd en geen asbesthoudende materialen gevonden. Zie aparte fiches bakeliet en bezetting.

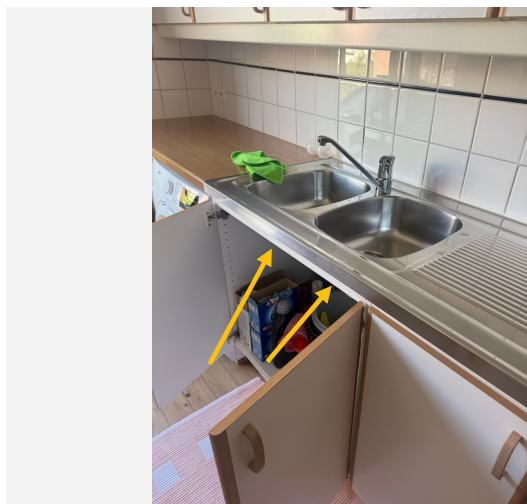
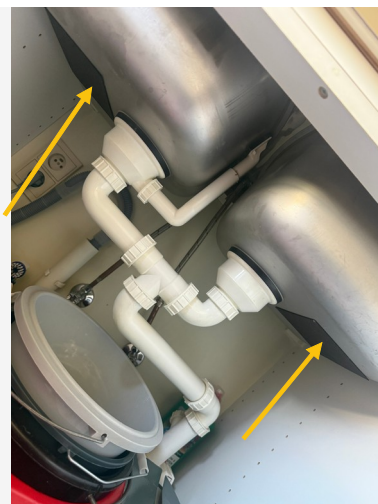
Wasbak van recente makelij. Geen (asbesthoudende) anti-dreunplaat.

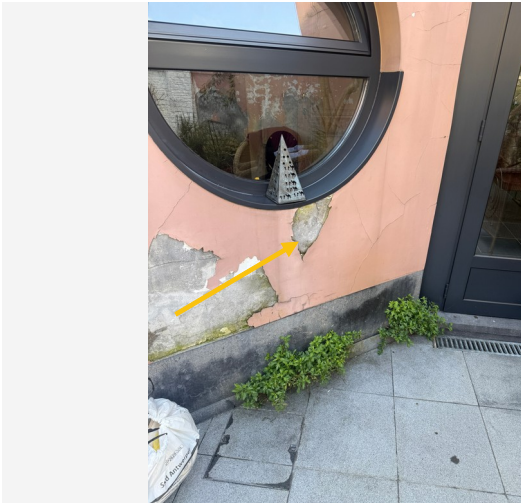
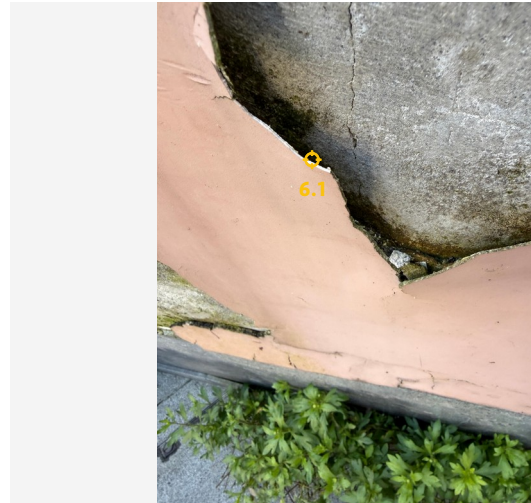
## Fiche 6: Gevelbekleding bron

Geen asbest

| # | Type | Referentie | Resultaat |
|---|---|---|---|
| 6.1 | Mengmonster | 2600792-004 | Geen asbest |

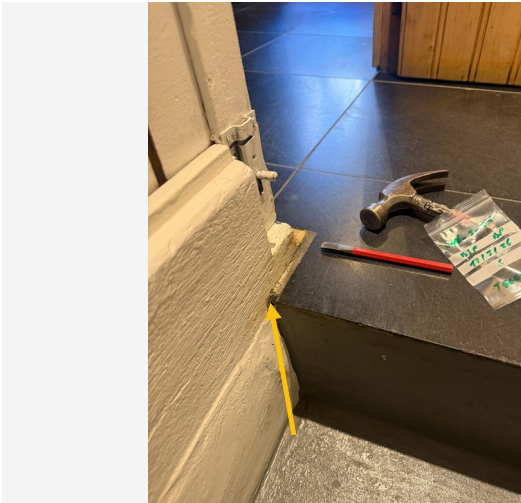
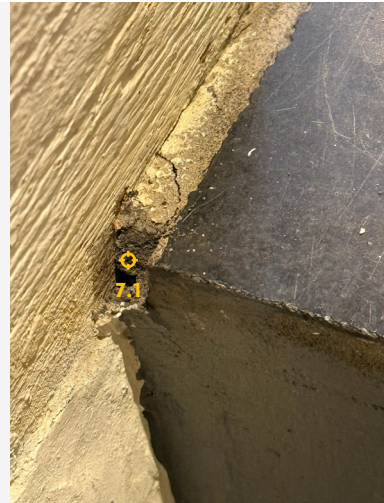
## Fiche 7: Tegellijm bron

Geen asbest

| # | Type | Referentie | Resultaat |
|---|---|---|---|
| 7.1 | Mengmonster | 2600792-006 | Geen asbest |

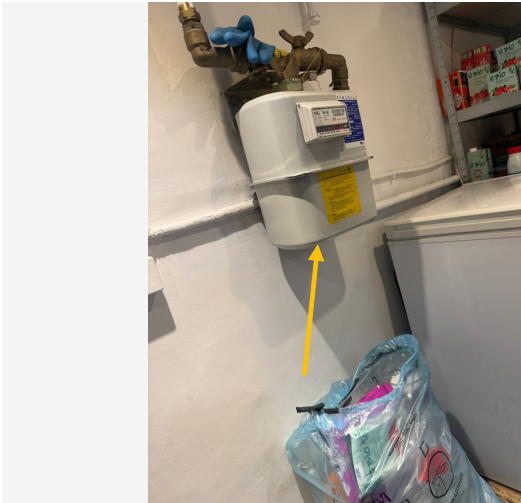
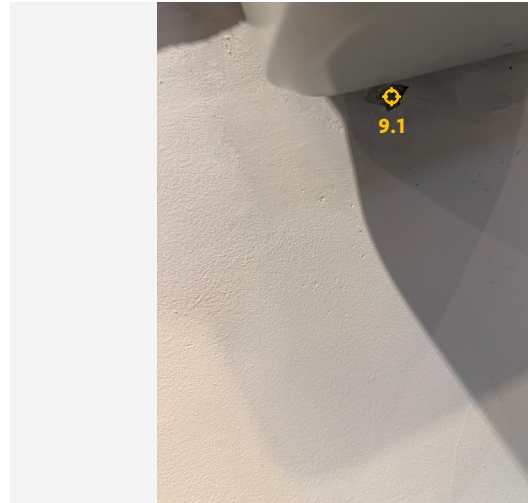
## Fiche 9: Bezetting kelder muur

Geen asbest

| # | Type | Referentie | Resultaat |
|---|---|---|---|
| 9.1 | Mengmonster | 2600792-005 | Geen asbest |

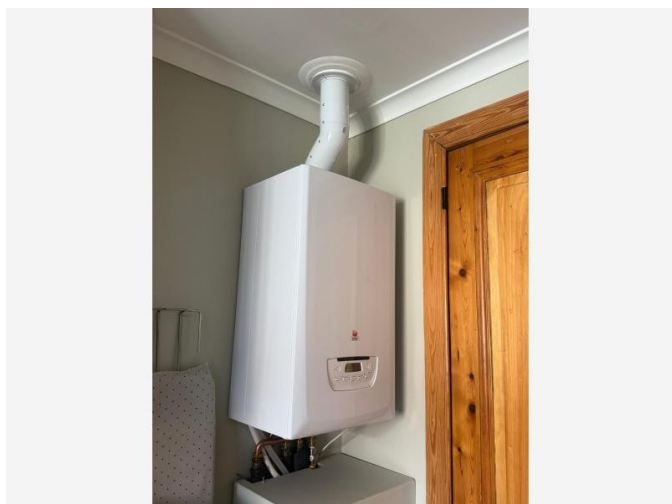
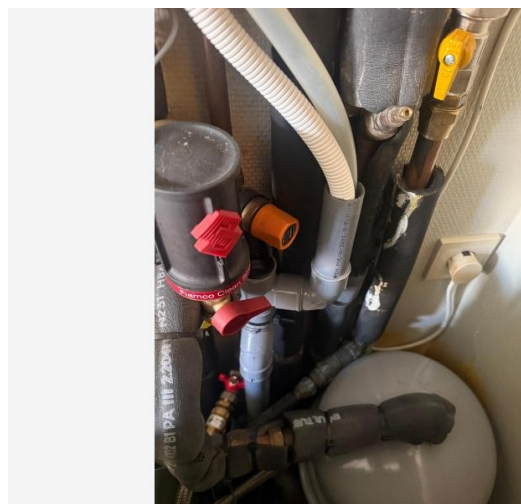
## Fiche 18: Verwarmingsinstallatie

| Beschrijving | Notitie | Terug te vinden op plannen |
|---|---|---|
| Fiche 18: Verwarmingsinstallatie | Na 2001 vernieuwd. Bulex-ketels van voor 1990-1995 kunnen asbest bevatten, met naam in de isolatie rond de branderkamer van de pakkingen. | Plan 1.3: Tussenverdieping |
