Asbestinventarisatetest

Leo Van Hullebuschstraat 22, 2900 Schoten

Attestnummer : **20260522-000234.000**

Uitgegeven op : **22.05.2026**

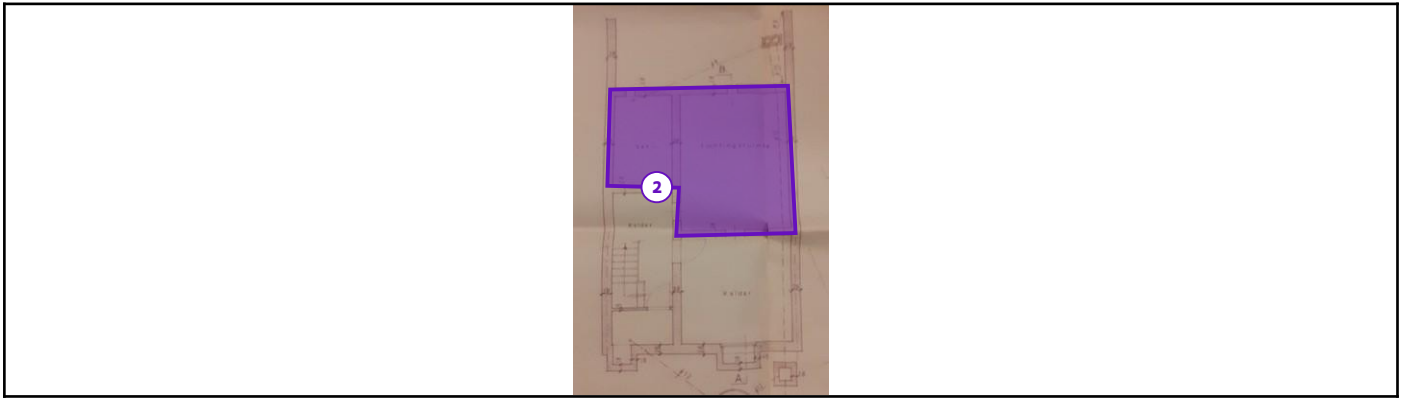
Plan 1.8: plan kelder

Beschrijving	Type	Actie
2. Kruipkelder	Beperking	-

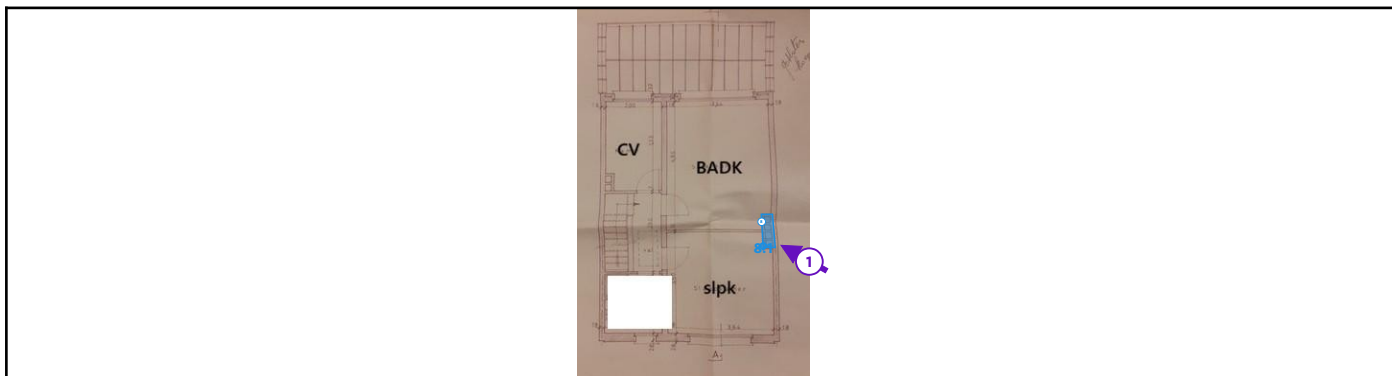
Plan 1.9: plan dak

Beschrijving	Type	Actie
1. Schouw	Beperking	-
8. Roofing rond schouw	Geen asbest	-
8.1 Code: 2026.4	Puntmonster	-

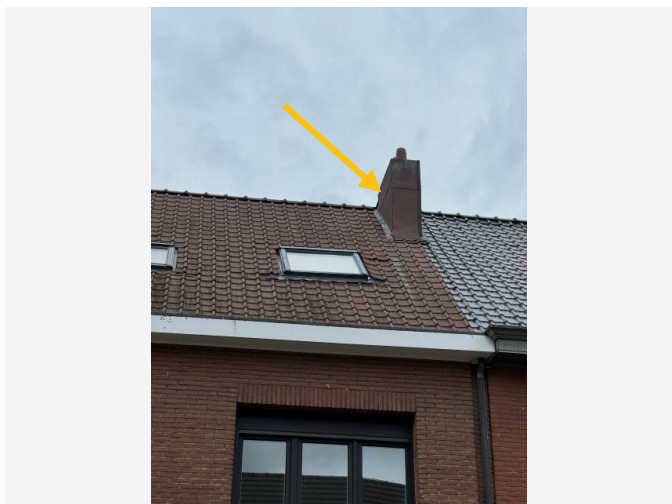
Tijdelijke beperking

Reden: Het te onderzoeken materiaal situeert zich hoger dan 3,50 m te rekenen vanaf een veilige ondergrond

Uitleg van de asbestdeskundige: De schouw bevat binnenin mogelijk een asbestcement rookgaskanaal. Laat dit onderzoeken bij eventuele werken.

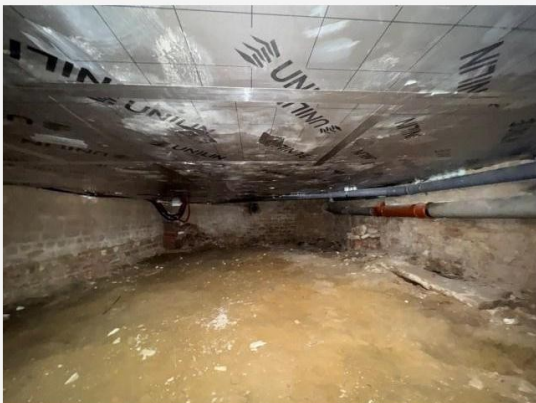
Permanente beperking

Reden: Hoogte minder dan 1,5 meter

Uitleg van de asbestdeskundige: Ruimtes met een hoogte lager dan 1,5 meter hoeven in het kader van een asbestattest voor verkoop of schenking niet onderzocht te worden.

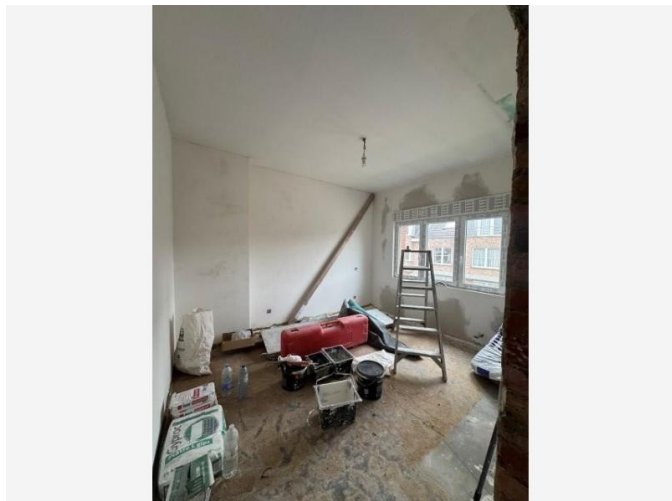
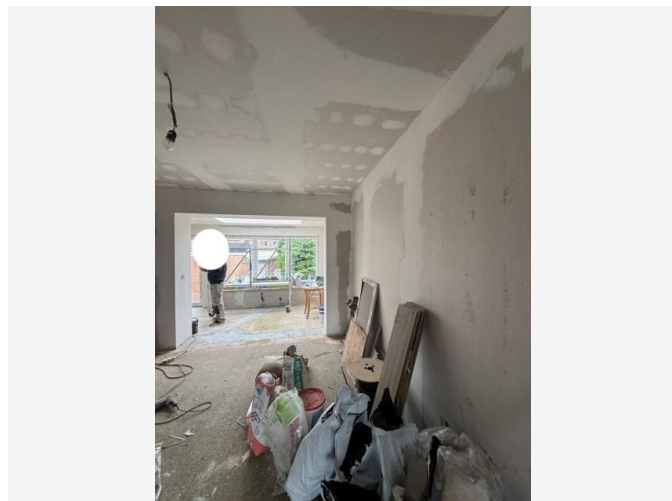
Fiche 3: verlaagde plafonds met niet verdacht materiaal

Informatie over een niet-asbestverdacht materiaal

Basis voor advies	De asbestdeskundige beoordeelt het materiaal als niet-asbestverdacht.
-------------------	---

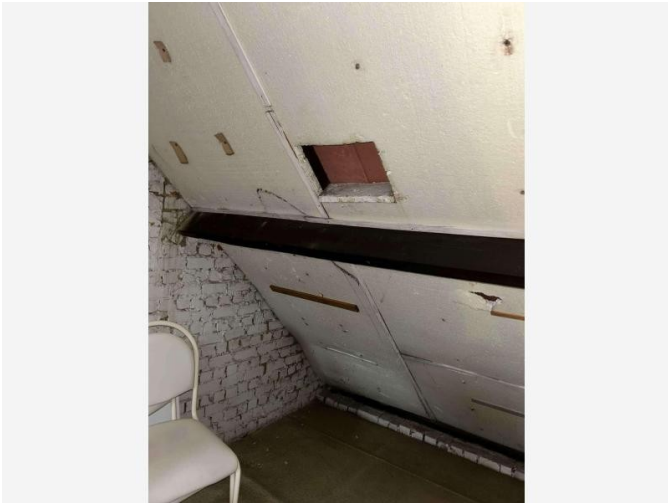
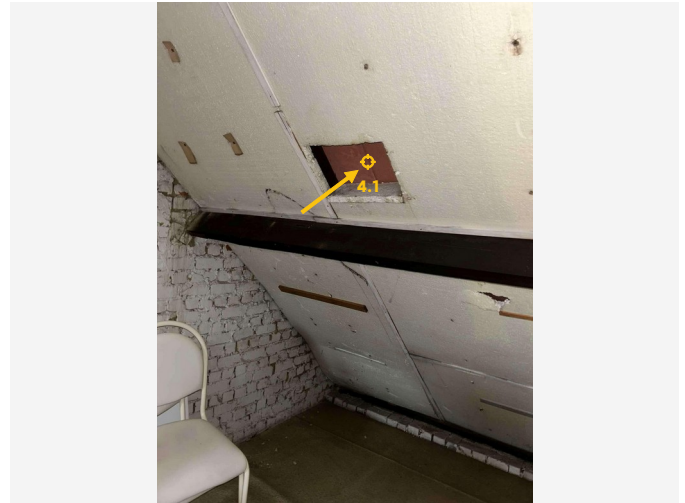
Geen asbest

#	Type	Referentie	Resultaat
4.1	Puntmonster	2465818-04	Geen asbest

Beschrijving	onderdakplaten 2024
Omgeving	Binnen
Primaire drager	Schuin dak
Bindmiddel van materiaal	Cement
Gebondenheid op basis van bindmiddel	Hecht
Hoeveelheid (oppervlakte - dikte - aantal)	• 80,00 m ² - 0,20 cm - 1 stuk
Totaal volume	0,16 m ³
Identificatiemethode	Een monstername door de asbestdeskundige met laboanalyse door een asbestlabo.
Destructieve handeling voor identificatie	Nee

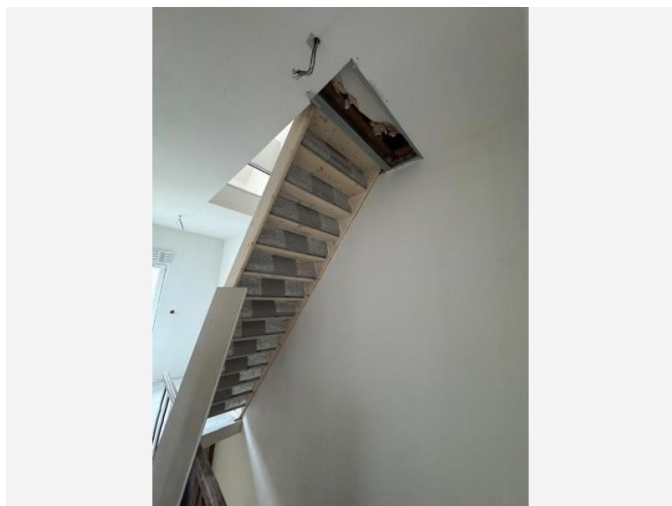
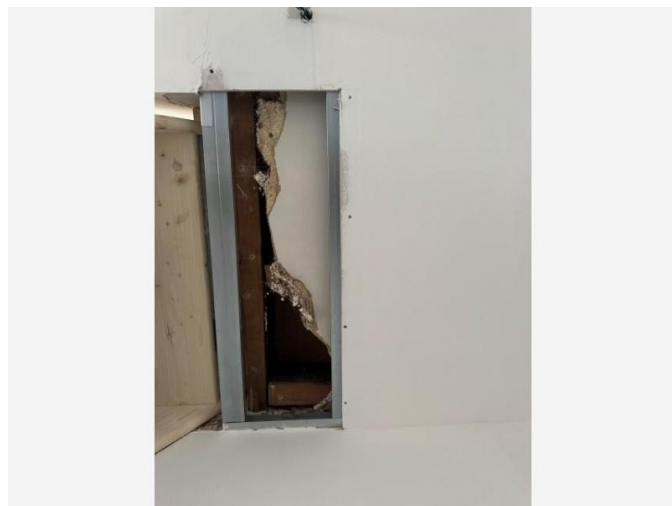
Fiche 5: pleister plafonds

Geen asbest

#	Type	Referentie	Resultaat
5.1	Mengmonster	2026.2	Geen asbest
5.2	Puntmonster	2465818-02	Geen asbest

Beschrijving	pleister plafonds
Omgeving	Binnen
Primaire drager	Plafond
Bindmiddel van materiaal	Gips - kalk
Gebondenheid op basis van bindmiddel	Niet-hechtgebonden
Hoeveelheid (oppervlakte - dikte - aantal)	• 150,00 m ² - 0,20 cm - 1 stuk
Totaal volume	0,30 m ³
Identificatiemethode	Een monstername door de asbestdeskundige met laboanalyse door een asbestlabo.
Destructieve handeling voor identificatie	Nee
Opmerking	2024: enkel monstername keuken 2026: pleisterwerk in de traphal 1V en badkamer, overige ruimtes zijn volledig afgewerkt met gyproco

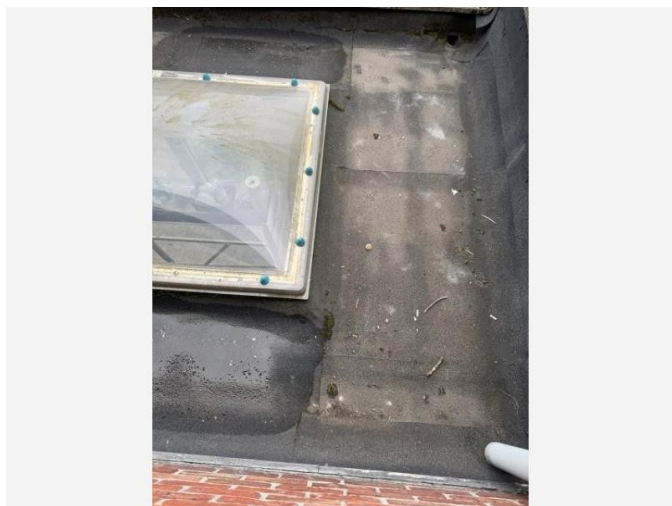
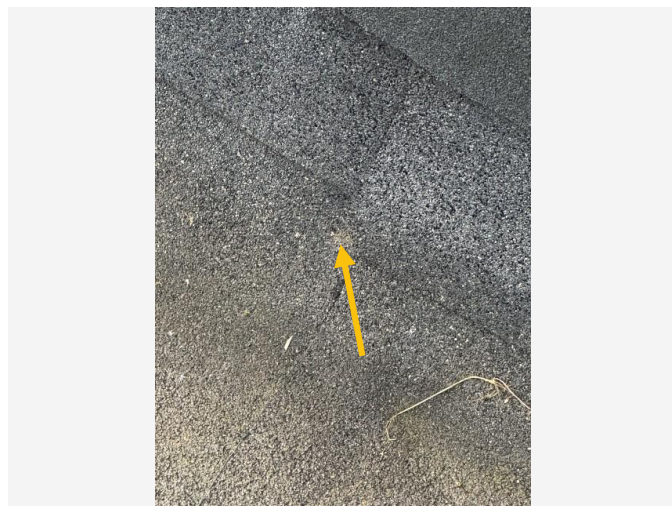
Fiche 6: Roofing plat dak op gvl

Geen asbest

#	Type	Referentie	Resultaat
6.1	Puntmonster	20206.6	Geen asbest

Beschrijving	Roofing plat dak op gvl
Omgeving	Buiten
Primaire drager	Plat dak
Bindmiddel van materiaal	Bitumen (roofing, teer, asfalt)
Gebondenheid op basis van bindmiddel	Hecht
Hoeveelheid (oppervlakte - aantal)	• 14,00 m ² - 1 stuk
Totale oppervlakte	14,00 m ²
Identificatiemethode	Een monstername door de asbestdeskundige met laboanalyse door een asbestlabo.
Destructieve handeling voor identificatie	Nee
Opmerking	Staalname tot op de eventuele onderliggende lagen is niet mogelijk zonder uitbreiding naar een destructief onderzoek.

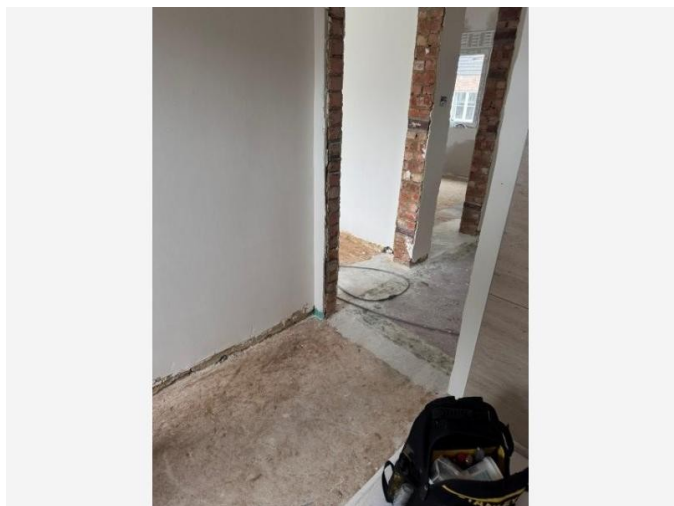
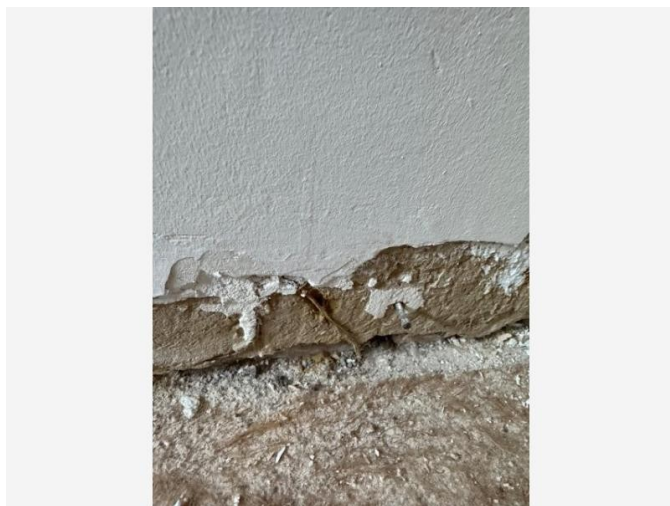
Fiche 7: plesiter muren

Geen asbest

#	Type	Referentie	Resultaat
7.1	Mengmonster	2026.1	Geen asbest
7.2	Mengmonster	2465818-01	Geen asbest

Beschrijving	plesiter muren
Omgeving	Binnen
Primaire drager	Binnenwand
Bindmiddel van materiaal	Gips - kalk
Gebondenheid op basis van bindmiddel	Niet-hechtgebonden
Hoeveelheid (oppervlakte - dikte - aantal)	• 200,00 m ² - 0,50 cm - 1 stuk
Totaal volume	1,00 m ³
Identificatiemethode	Een monstername door de asbestdeskundige met laboanalyse door een asbestlabo.
Destructieve handeling voor identificatie	Nee
Opmerking	bijkomende monstername 2026: traphal 1V, wc gvl, badkamer 1V. cv-lokaal volledig afgewerkt met gyproc. staalname 2024: hall 1V, keuken Nota: buitengevels volledig afgewerkt met gyproc wanden voor de islatie. indeling zolder met gyproc muren

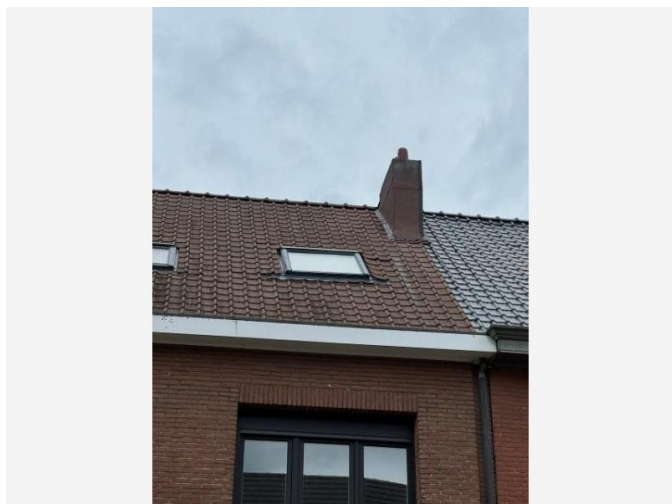
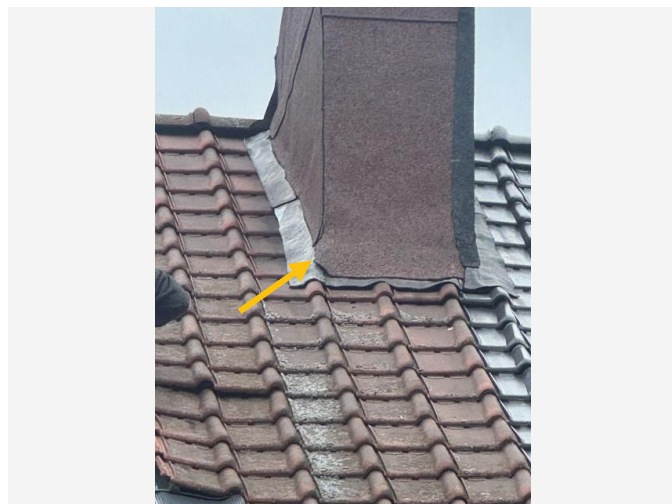
Fiche 8: Roofing rond schouw

Geen asbest

#	Type	Referentie	Resultaat
8.1	Puntmonster	2026.4	Geen asbest

Beschrijving	Roofing rond schouw
Omgeving	Buiten
Primaire drager	Schacht-koker (technisch)
Bindmiddel van materiaal	Bitumen (roofing, teer, asfalt)
Gebondenheid op basis van bindmiddel	Hecht
Hoeveelheid (oppervlakte - aantal)	• 5,00 m ² - 1 stuk
Totale oppervlakte	5,00 m ²
Identificatiemethode	Een monstername door de asbestdeskundige met laboanalyse door een asbestlabo.
Destructieve handeling voor identificatie	Nee
Opmerking	via velux monstername van de roofing rond de schouw

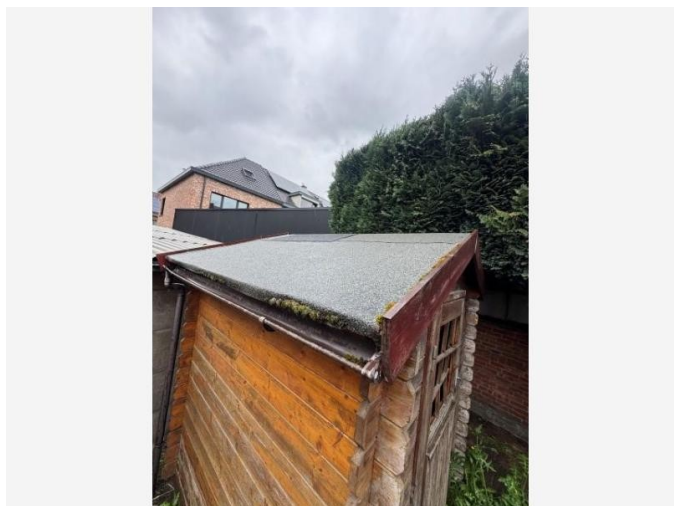
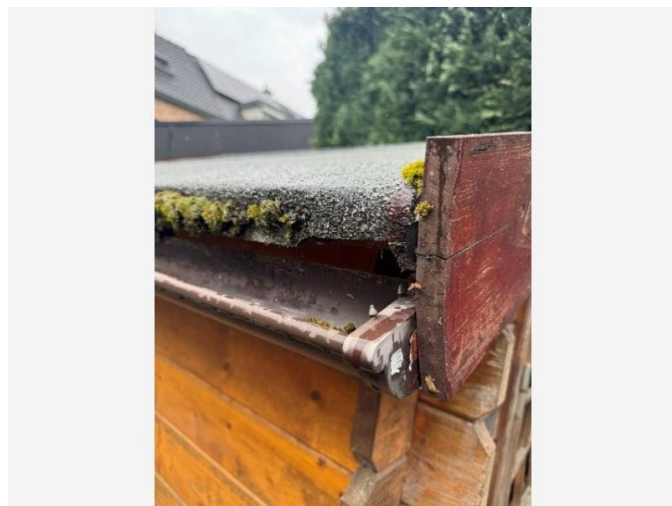
Fiche 9: Roofing tuinhuis

Geen asbest

#	Type	Referentie	Resultaat
9.1	Puntmonster	2026.5	Geen asbest

Beschrijving	Roofing tuinhuis
Omgeving	Buiten
Primaire drager	Schuin dak
Bindmiddel van materiaal	Bitumen (roofing, teer, asfalt)
Gebondenheid op basis van bindmiddel	Hecht
Hoeveelheid (oppervlakte - aantal)	• 12,00 m ² - 1 stuk
Totale oppervlakte	12,00 m ²
Identificatiemethode	Een monstername door de asbestdeskundige met laboanalyse door een asbestlabo.
Destructieve handeling voor identificatie	Nee
Opmerking	Staalname tot op de eventuele onderliggende lagen is niet mogelijk zonder uitbreiding naar een destructief onderzoek.

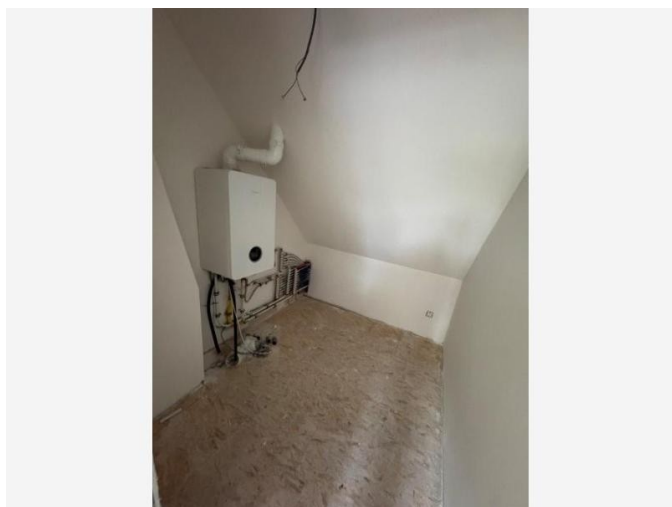
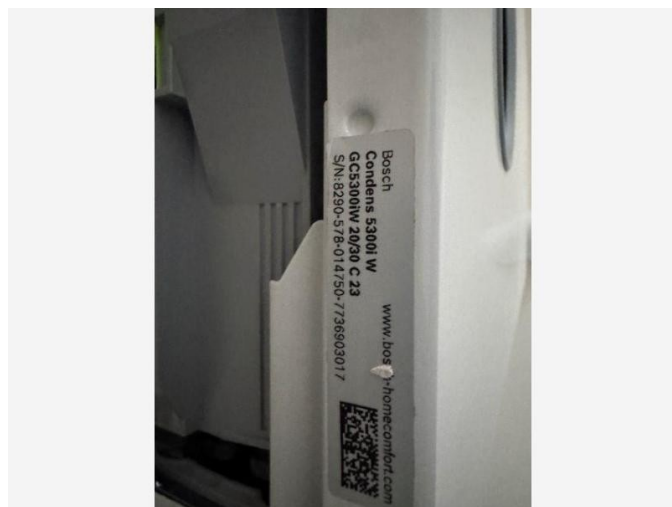
Beschrijving	Notitie	Terug te vinden op plannen
Fiche 10: CV-ketel (niet verdacht)	vernieuwde cv-ketel welke niet verdacht is	Plan 1.5: schets 2V
