# Asbestinventarisatetest

Jan Van Rijswijcklaan 19/1, 2018 Antwerpen

Attestnummer : **20260923-000115.000**

**Asbestveilig** (maar mogelijk niet asbestvrij)

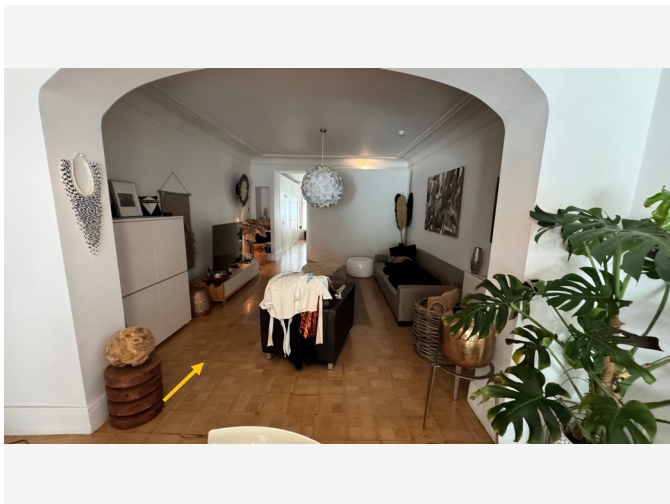
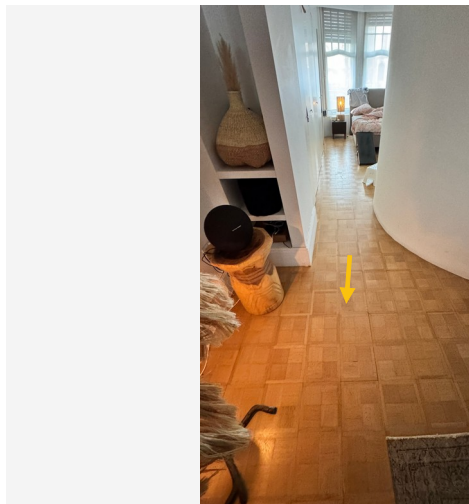
Deskundige kan geen uitspraak doen over onderliggende lagen.

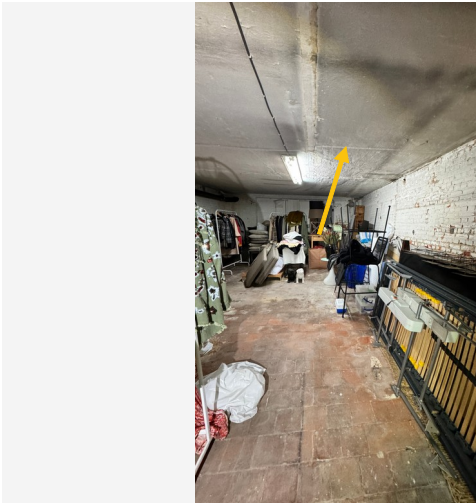
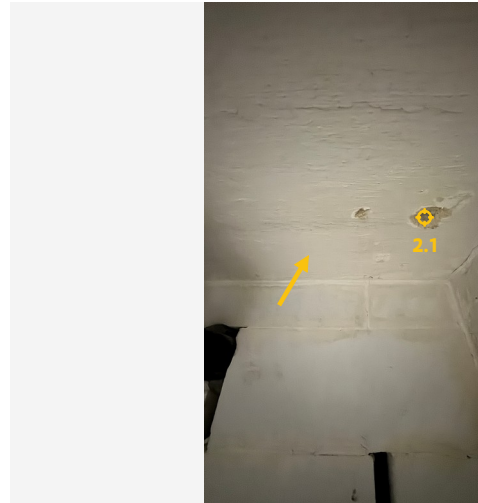
## Fiche 2: Pleisterwerk plafond kelder 1

Geen asbest

| # | Type | Referentie | Resultaat |
|---|---|---|---|
| 2.1 | Mengmonster | Pleisterwerk plafond K1 | Geen asbest |

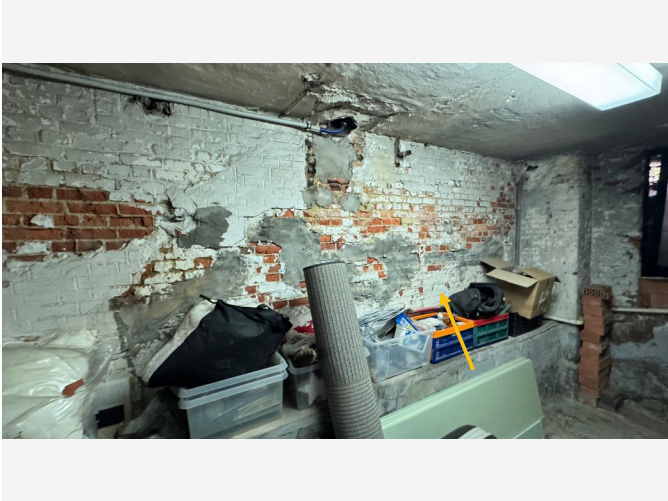
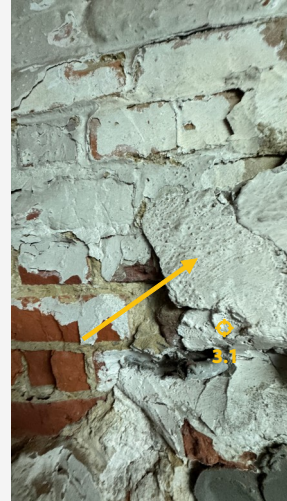
## Fiche 3: Pleisterwerk muur kelder 1

Geen asbest

| # | Type | Referentie | Resultaat |
|---|---|---|---|
| 3.1 | Mengmonster | Pleisterwerk muur K1 | Geen asbest |

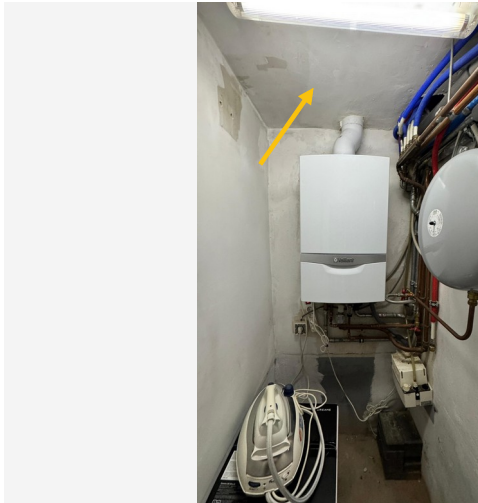
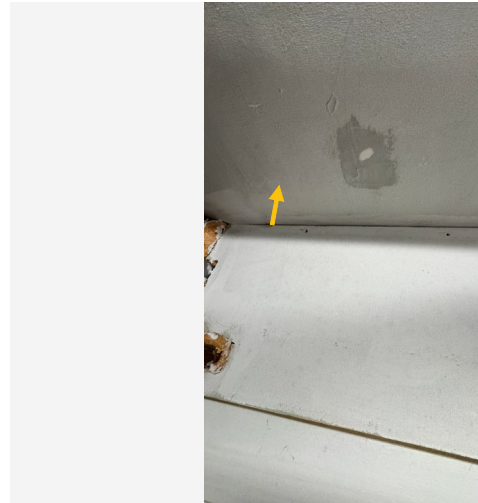
## Fiche 4: Pleisterwerk plafond Kelder 5

Geen asbest

| # | Type | Referentie | Resultaat |
|---|---|---|---|
| 4.1 | Mengmonster | Pleisterwerk plafond K5 | Geen asbest |

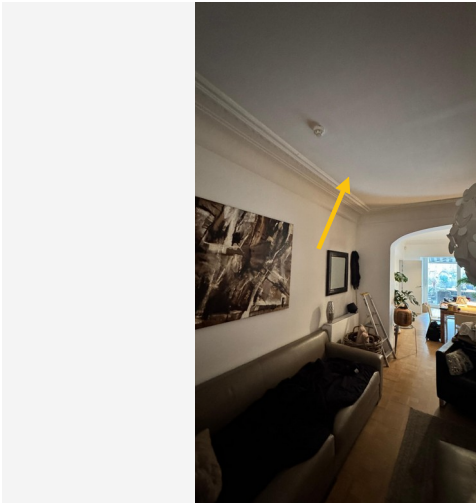
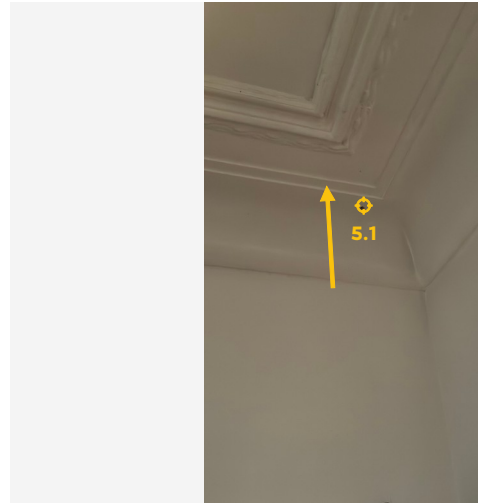
## Fiche 5: Pleisterwerk plafond

Geen asbest

| # | Type | Referentie | Resultaat |
|---|---|---|---|
| 5.1 | Mengmonster | Pleisterwerk plafond | Geen asbest |

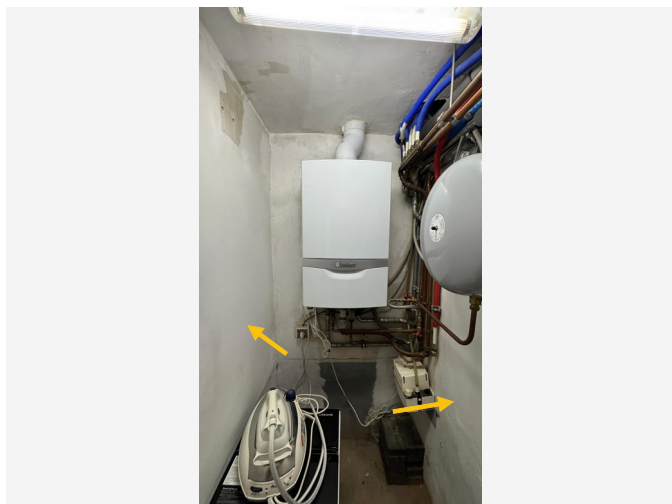
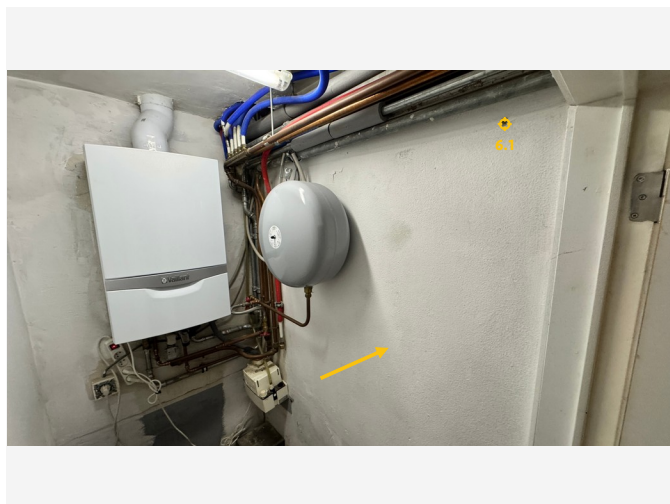
## Fiche 6: Pleisterwerk muren kelder 5

Geen asbest

| # | Type | Referentie | Resultaat |
|---|---|---|---|
| 6.1 | Mengmonster | Pleisterwerk muur K5 | Geen asbest |

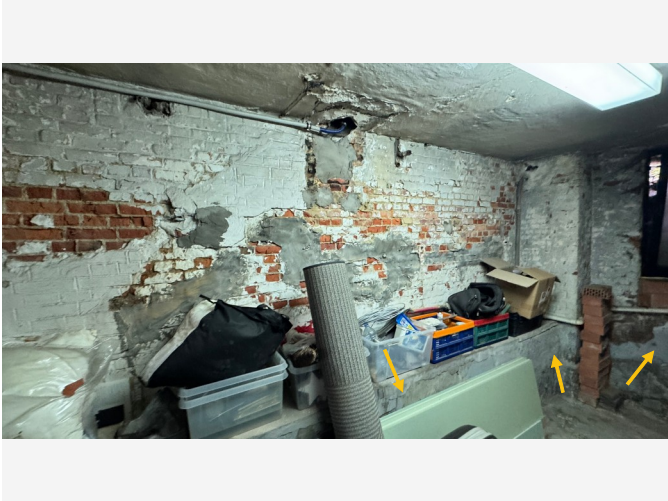
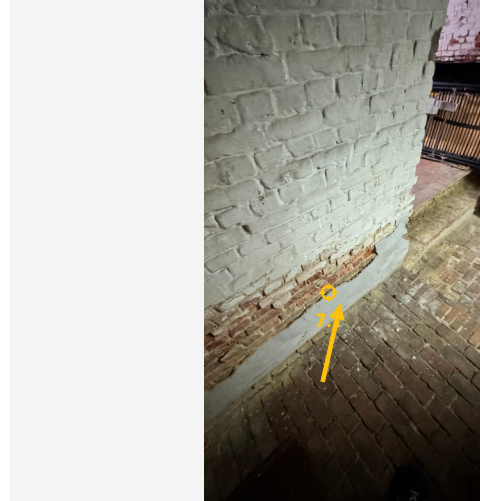
## Fiche 7: Cementering kelder 1

Geen asbest

| # | Type | Referentie | Resultaat |
|---|---|---|---|
| 7.1 | Mengmonster | Cementering K1 | Geen asbest |

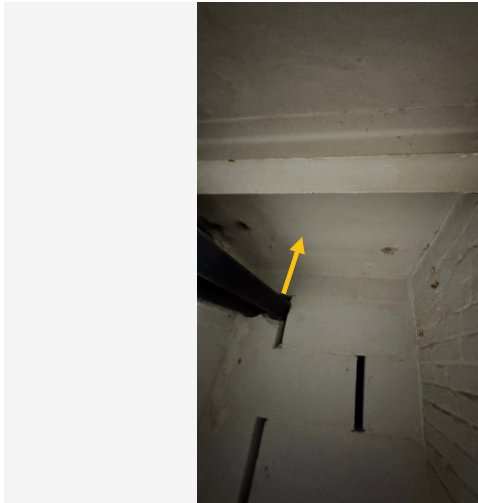
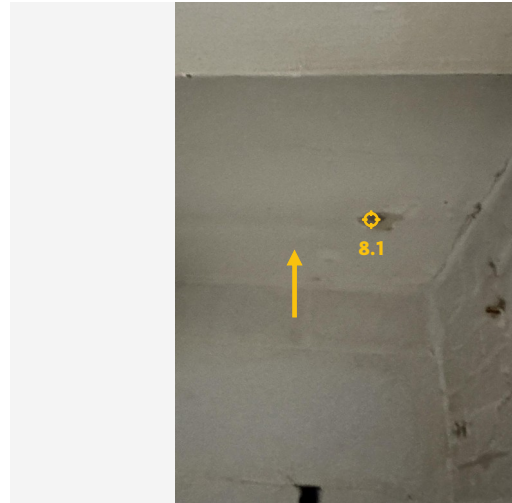
## Fiche 8: Pleisterwerk plafond Kelder 3

Geen asbest

| # | Type | Referentie | Resultaat |
|---|---|---|---|
| 8.1 | Mengmonster | Pleisterwerk plafond K3 | Geen asbest |

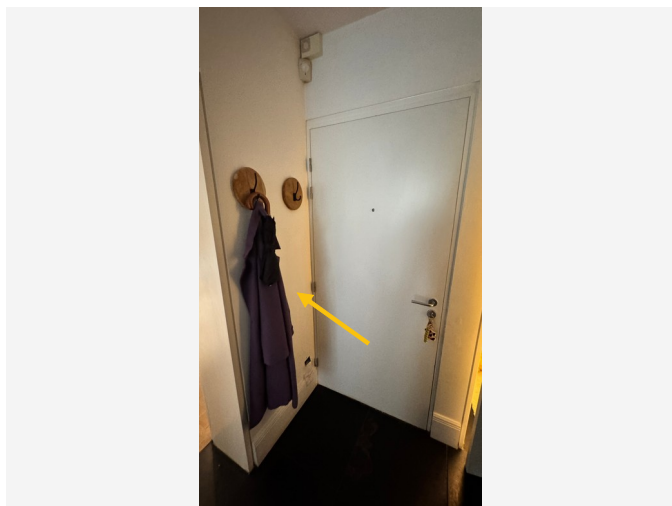
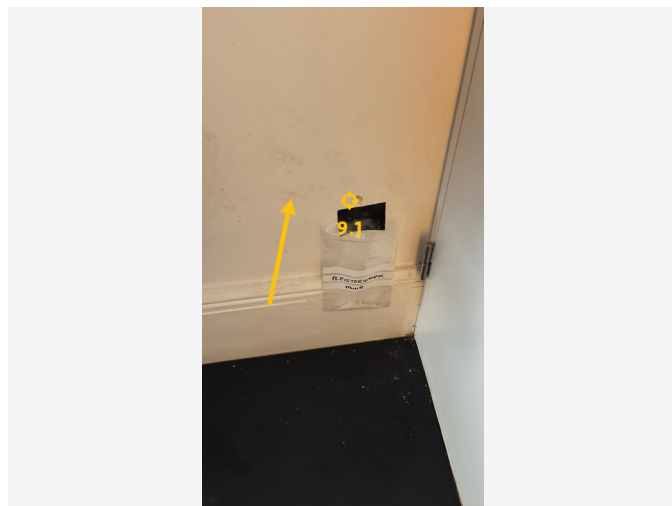
## Fiche 9: Pleisterwerk muren

Geen asbest

| # | Type | Referentie | Resultaat |
|---|---|---|---|
| 9.1 | Mengmonster | Pleisterwerk muur | Geen asbest |

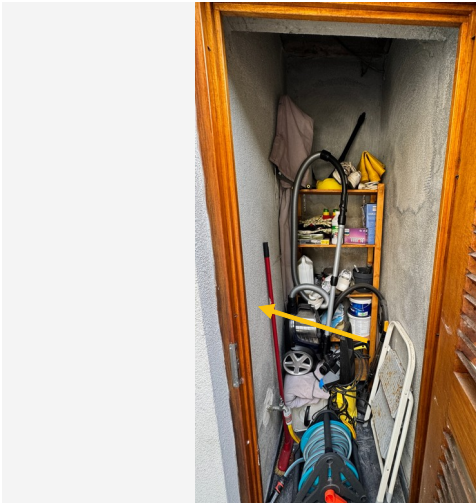
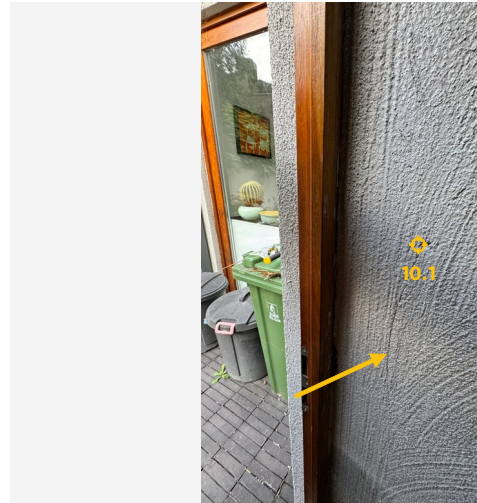
## Fiche 10: Crepi

Geen asbest

| # | Type | Referentie | Resultaat |
|---|---|---|---|
| 10.1 | Mengmonster | Cementering | Geen asbest |

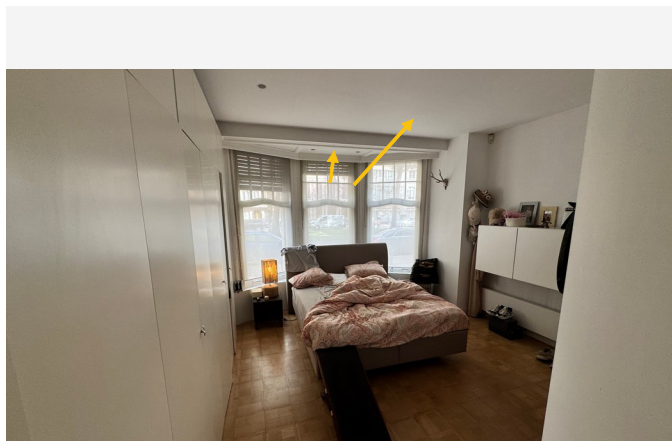
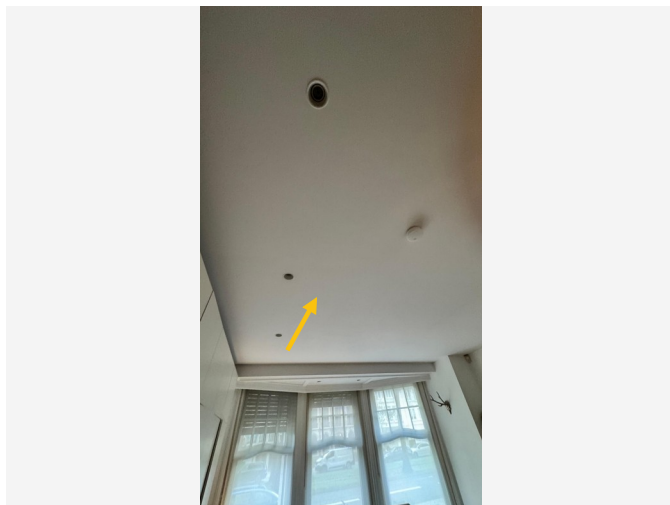
### Fiche 11: Plafonds uit niet asbestverdacht materiaal

| Beschrijving | Notitie | Terug te vinden op plannen |
|---|---|---|
| Fiche 11: Plafonds uit niet asbestverdacht materiaal | De plafonds zijn gemaakt van niet-asbestverdachte materialen (bijvoorbeeld laminaat, gyproc, ...), deze toepassingen zijn niet asbestverdacht. We hebben echter niet kunnen vaststellen of er mogelijk asbestverdachte of asbesthoudende materialen achter deze toepassingen aanwezig zijn. Bij renovatie of sloop is het aangeraden om een destructief onderzoek te laten uitvoeren van deze toepassingen. | Plan 1.1: Plan GLV |

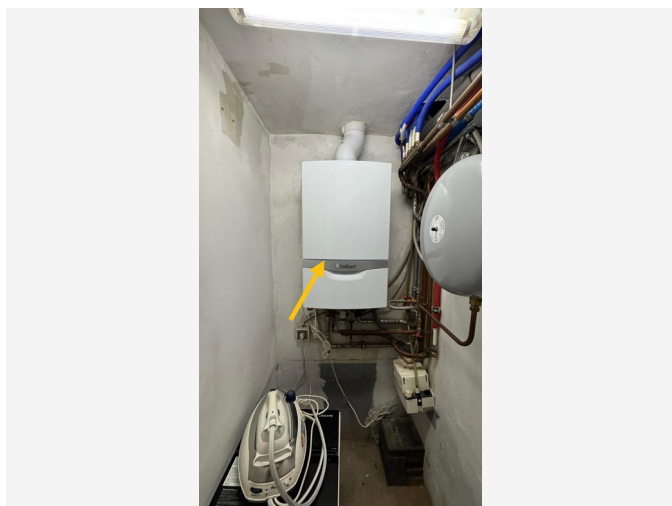
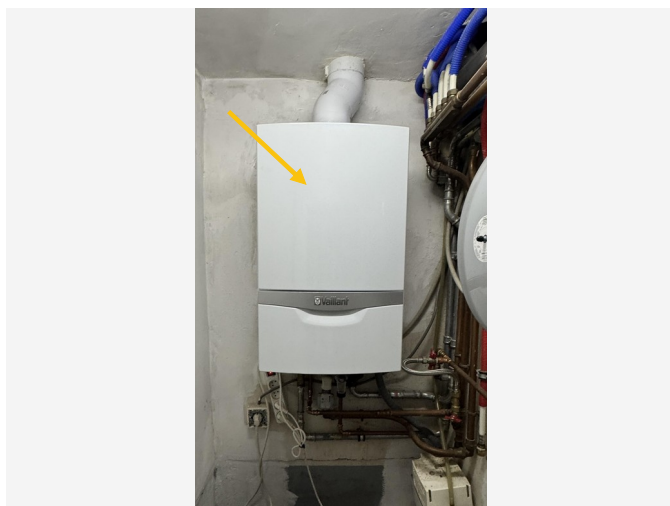
## Fiche 12: CV-brander (niet verdacht)

| Beschrijving | Notitie | Terug te vinden op plannen |
|---|---|---|
| Fiche 12: CV-brander (niet verdacht) | De CV-brander bevat geen asbestverdachte materialen. | - |
