# Asbestinventarisatetest

Jozef Hendrickxstraat 18, 2900 Schoten

Attestnummer : 20260929-000128.000

**Asbestveilig** (maar niet asbestvrij)

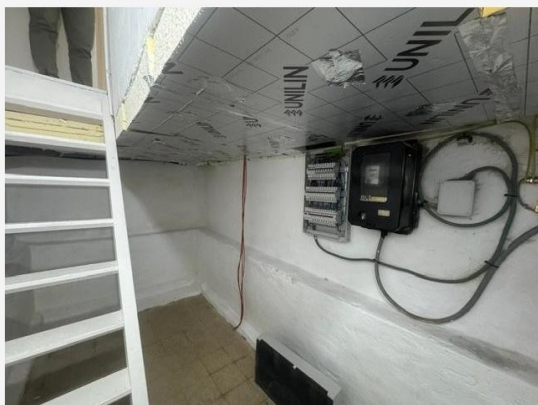
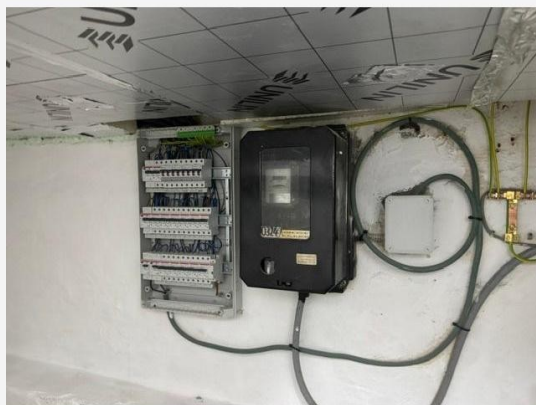
| Fiche 1: elektriciteitsmeter..... | 19 |

Het asbestmateriaal valt onder de mijlpaal van 2040.

| Eindbeoordeling materiaalisico | Laag materiaalisico en/of verlaagde kans op vezelvrijgave |

| Gebondenheid | Categorie 1: hechtgebonden in oorsprong |
| Asbestsoort (vezeltype) | Crocidoliet aanwezig |
| Asbestconcentratie | Laag (< 50%) |
| Toestand van het materiaal | Onbeschadigd, niet verweerd |

| Opmerking | <p>Deze meter is eigendom van de netwerkbeheerder en zal deze (op vraag) vervangen door een nieuwe digitale meter</p> <p>De hoeveelheid is een zo nauwkeurig mogelijke opmeting. Hieraan kunnen evenwel geen rechten worden ontleend. Monstername niet uitgevoerd wegens risico op beschadiging van een elektrisch component en mogelijke blootstelling aan spanning of storingen in de elektrische installatie.</p> |

- Zorg voor een veilig beheer. Vermijd het beschadigen van het asbestmateriaal. Controleer de toestand jaarlijks op wijzigingen.
- Voer bijkomende staalname(s) uit.

- Eenvoudige handelingen: mag via doe-het-zelf of door werknemer(s) met opleidingsattest eenvoudige handelingen  
Te verwijderen door de netbeheerder. Deze toepassing kan door een werknemer die over een opleidingsattest eenvoudige handelingen beschikt verwijderd worden indien er geen verhoogd risico op vrijgave van asbestvezels (max. concentratie 0,01 vezels/cm<sup>3</sup> - CODEX Art. VI.3-54) ontstaat en de toepassing voorafgaand wordt gefixeerd/bevochtigd; de individuele elementen zonder machinale werktuigen (boormachine, slijpschijf, hogedrukreiniger,...) en zonder breken of gooien een voor een losgemaakt worden; en ten slotte dubbel en luchtdicht verpakt weggevoerd worden naar een erkend afvalpunt (recyclagepark).

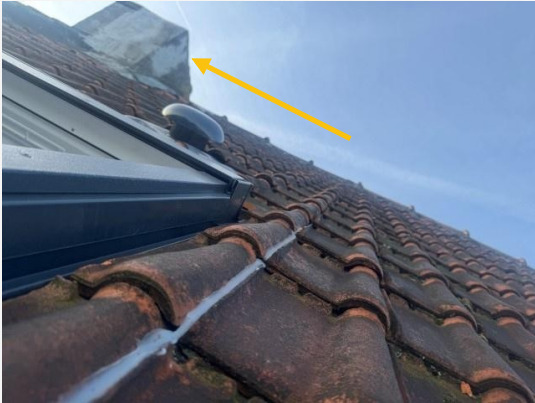
| Fiche 2: Schouw..... | 24 |

**Reden:** Het te onderzoeken materiaal situeert zich hoger dan 3,50 m te rekenen vanaf een veilige ondergrond

**Uitleg van de asbestdeskundige:** extern zijn er geen verdachte rookgaskanalen zichtbaar. De schouw bevat binnenin mogelijk een asbestcement rookgaskanaal. Laat dit onderzoeken bij eventuele werken.

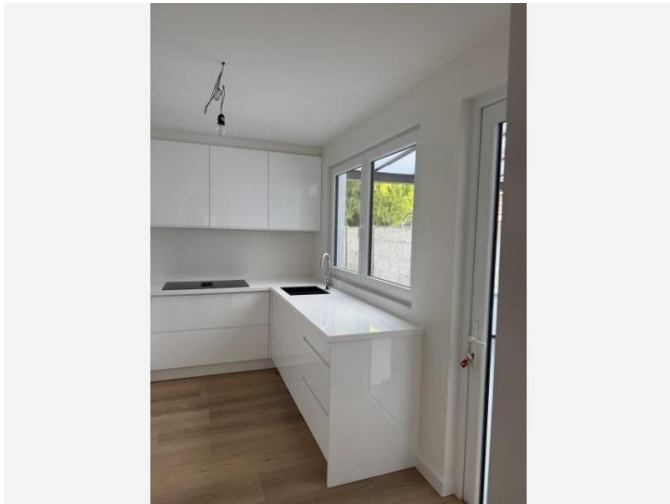
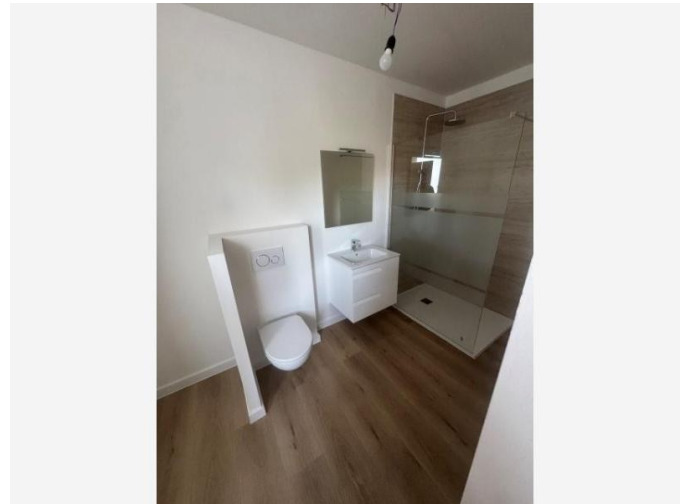
## Fiche 3: verlaagde plafonds met niet verdacht materiaal

natte ruimtes + zolderverdieping voorzien van verlaagd gyproc plafond

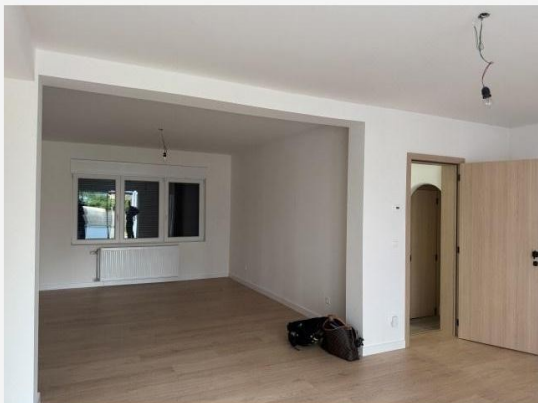
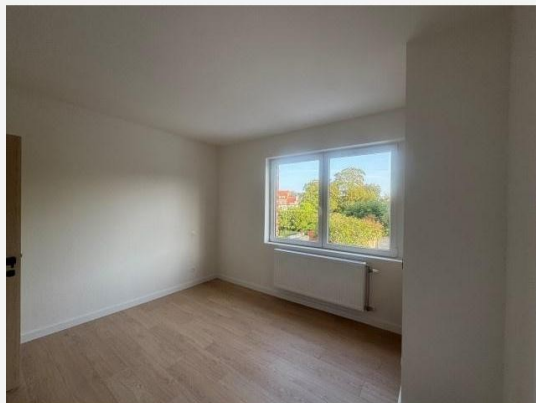
| Fiche 4: muren met voorzetwanden (= niet verdacht)..... | 27 |

de woning werd aan de binnenzijde geïsoleerd en voorzien van voorzetwanden.

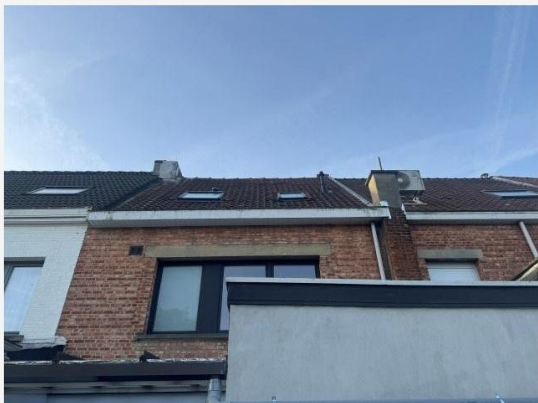
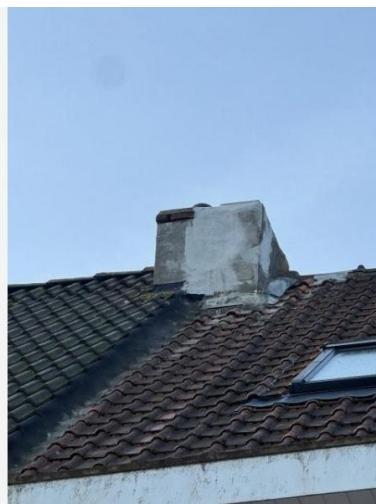
| Fiche 5: cementering rond schouw..... | 28 |

uit het attest 2024 kan niet afgeleid worden of de cementering van de schouw aan de achterzijde reeds aanwezig was. opdrachtgever heeft factuur van deze cementering.

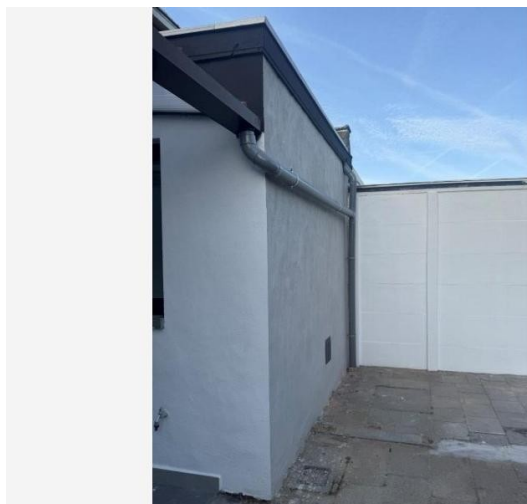
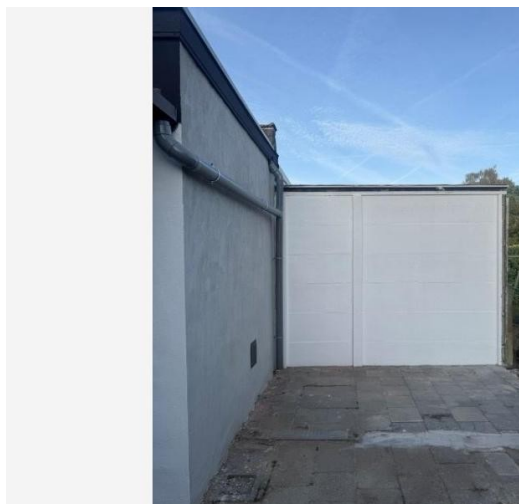
| Fiche 6: 2026 verwijdering leien achtergevel..... | 29 |

de asbestverdachte leien aan de achtergevel werden verwijderd. gevel op niveau van het gelijkvloers afgewerkt met een crepi (niet verdacht, na 2001). geen afdruiptiche gezien de leien afwaterde op een verharde ondergrond

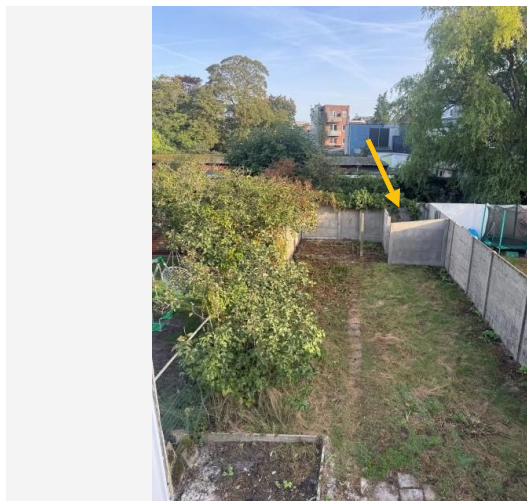
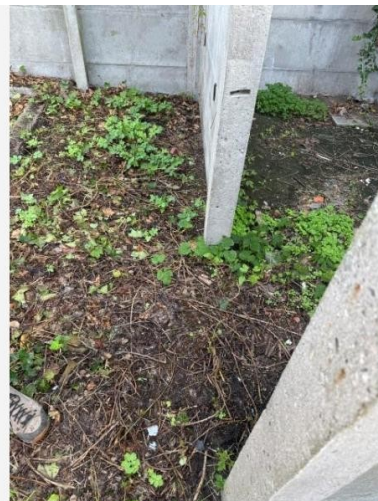
| Fiche 7: 2026 verwijdering asbestverdachte golfplaten tuinhok..... | 30 |

de asbestverdachte golfplaten, dak tuinhuis, werden volledig verwijderd. Afdruipzone werd afgegraven (bewijs in bijlage)

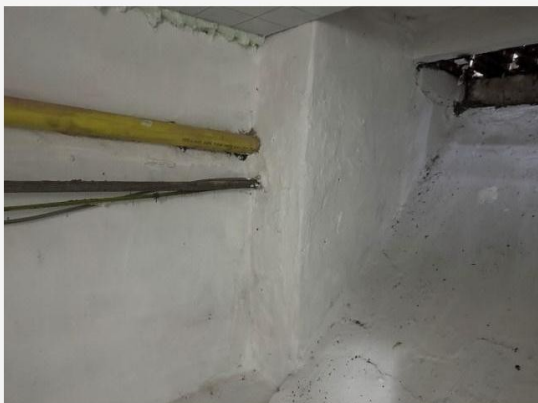
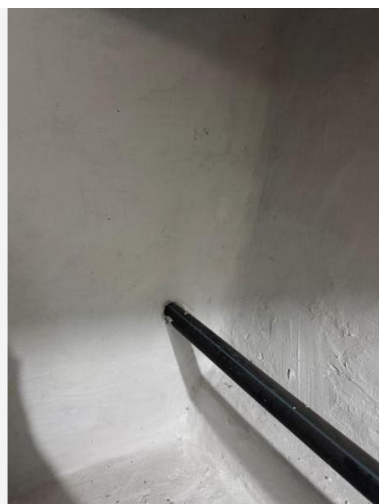
| Fiche 8: 2026 verwijdering asbesthoudende wachtbuis..... | 31 |

het attest van 2024 vermeld een asbesthoudende doorvoerbuis in het voorste deel van de kelder. Buis werd verwijderd, geen restanten meer zichtbaar.

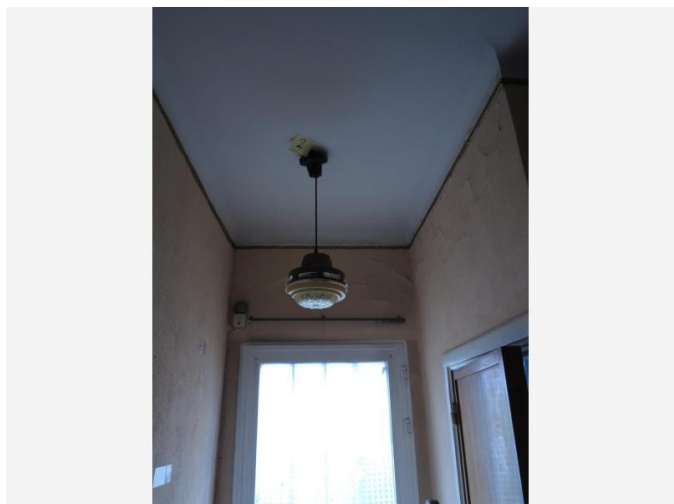
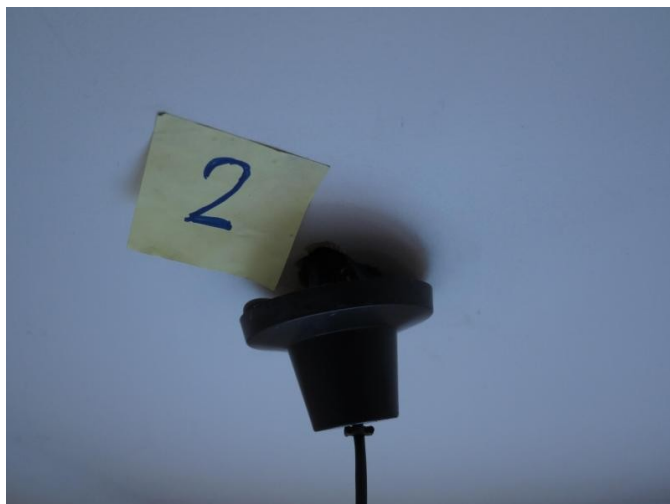
| Fiche 9: 2024 pleisterwerk plafonds..... | 33 |

Geen asbest

| # | Type | Referentie | Resultaat |
|---|---|---|---|
| 9.1 | Mengmonster | 2 | Geen asbest |

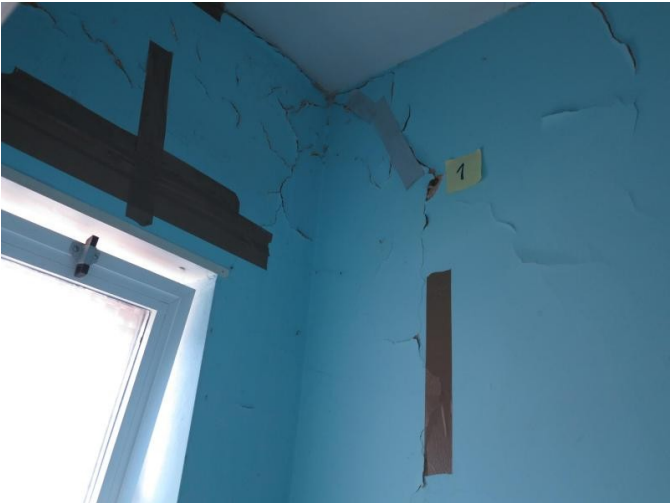
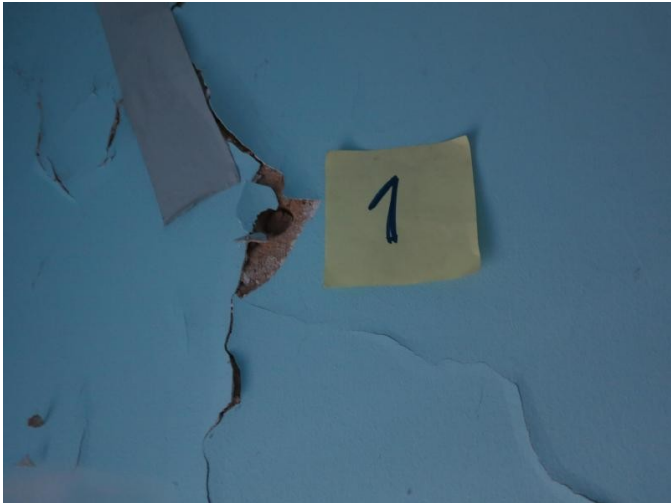
| Fiche 10: 2024: pleisterwerk muren..... | 35 |

Geen asbest

| # | Type | Referentie | Resultaat |
|---|---|---|---|
| 10.1 | Mengmonster | 1 | Geen asbest |

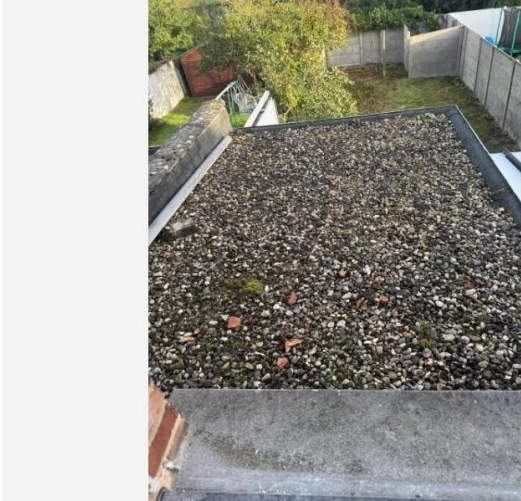
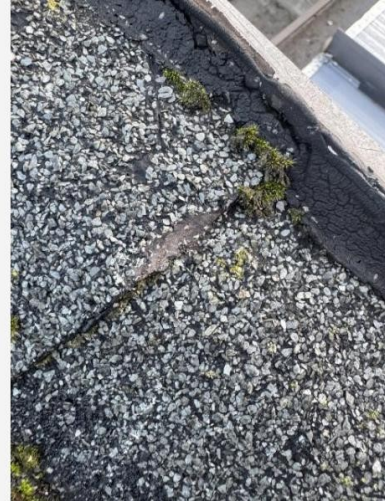
## Fiche 11: Roofing op keuken

Geen asbest

| # | Type | Referentie | Resultaat |
|---|---|---|---|
| 11.1 | Puntmonster | 2.2 | Geen asbest |

| Opmerking | Staalname tot op de eventuele onderliggende lagen is niet mogelijk zonder uitbreiding naar een destructief onderzoek. |

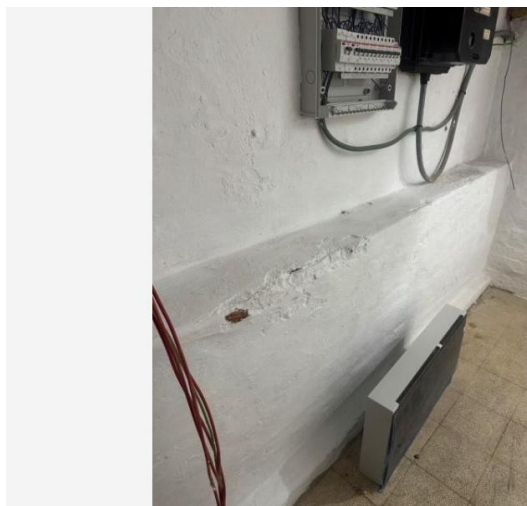
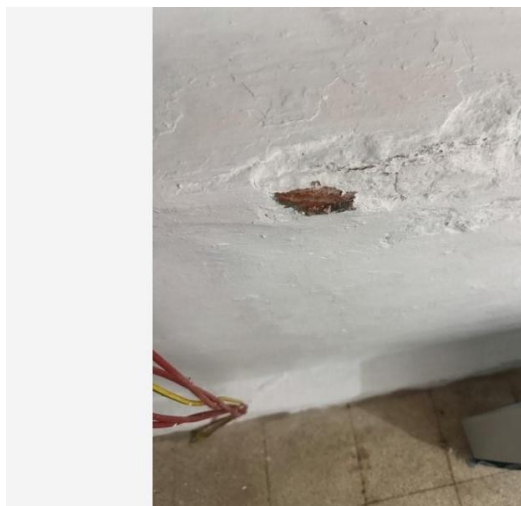
| Fiche 12: 2026 Cementen smeerlaag binnen..... | 39 |

Geen asbest

| # | Type | Referentie | Resultaat |
|---|---|---|---|
| 12.1 | Mengmonster | 2.1 | Geen asbest |

| Opmerking | <p>muren van de kelder afgewerkt met een cementering welke in 2024 niet bemonsterd werd</p> <p>De hoeveelheid is een zo nauwkeurig mogelijke opmeting. Hieraan kunnen evenwel geen rechten worden ontleend.</p> |

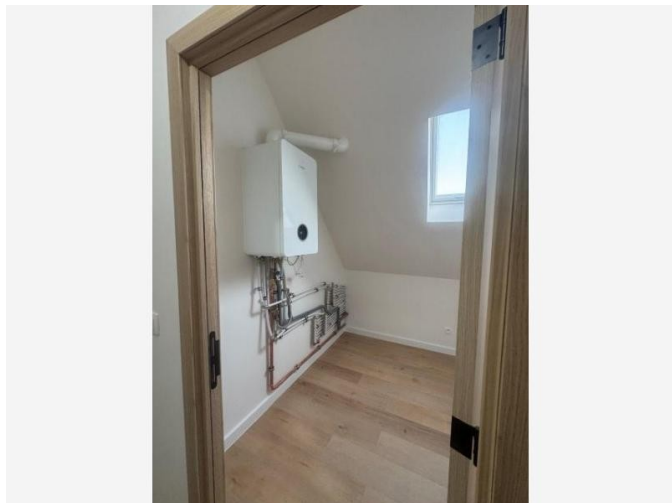
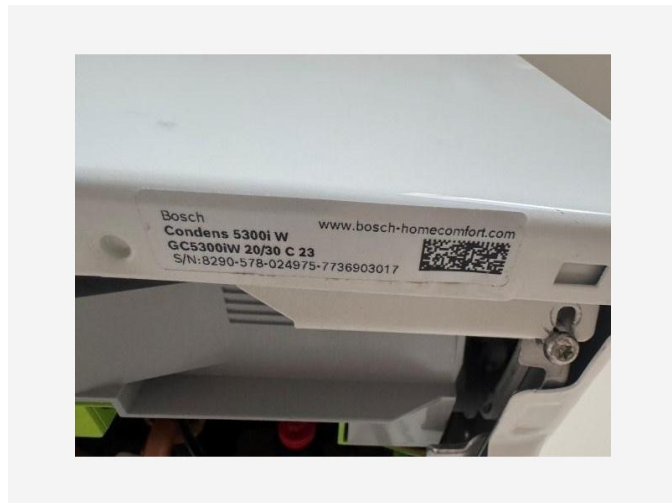
### Fiche 13: CV-ketel (niet verdacht)

| Beschrijving | Notitie | Terug te vinden op plannen |
|---|---|---|
| Fiche 13: CV-ketel (niet verdacht) | De CV-ketel (dichtingen, isolerend materiaal) is niet asbestverdacht. | Plan 1.8: schets 2V 2026 |

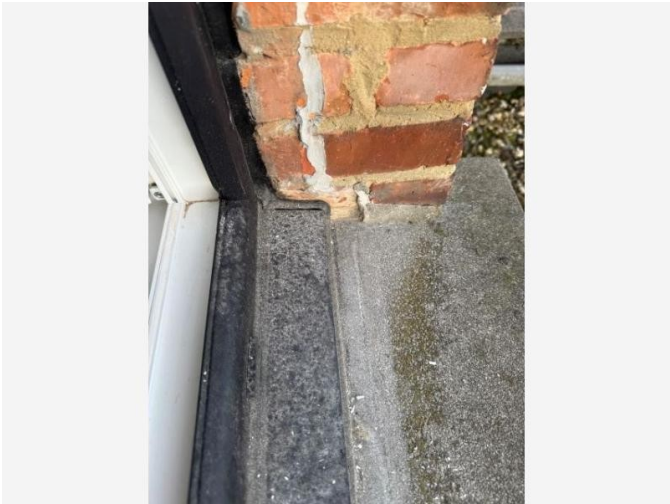
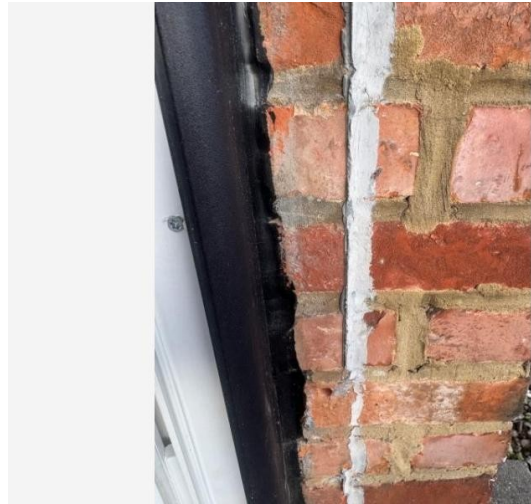
## Fiche 14: Mastiek (niet verdacht)

| Beschrijving | Notitie | Terug te vinden op plannen |
|---|---|---|
| Fiche 14: Mastiek (niet verdacht) | vernieuwde ramen incl. mastieken. aan het raam van de slaapkamer achtergevel zijn er nog restanten mastiek zichtbaar echter niet verdacht. | - |

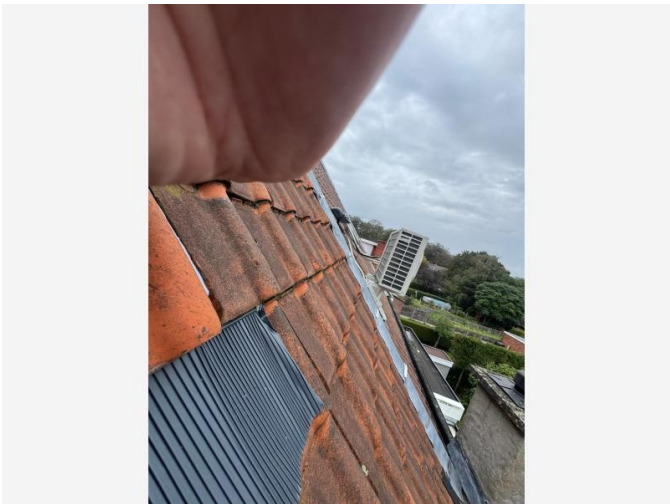
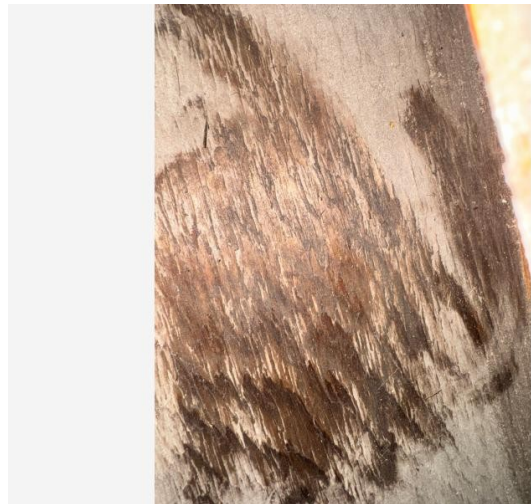
## Fiche 15: Onderdak

| Beschrijving | Notitie | Terug te vinden op plannen |
|---|---|---|
| Fiche 15: Onderdak | pannen aan de achtergevel kunnen getilt worden, houten onderdak zichtbaar | - |
