Asbestinventarisatetest

Langendam 76, 9940 Evergem

Attestnummer : 20230227-000218.000

Uitgegeven op : 27.02.2023

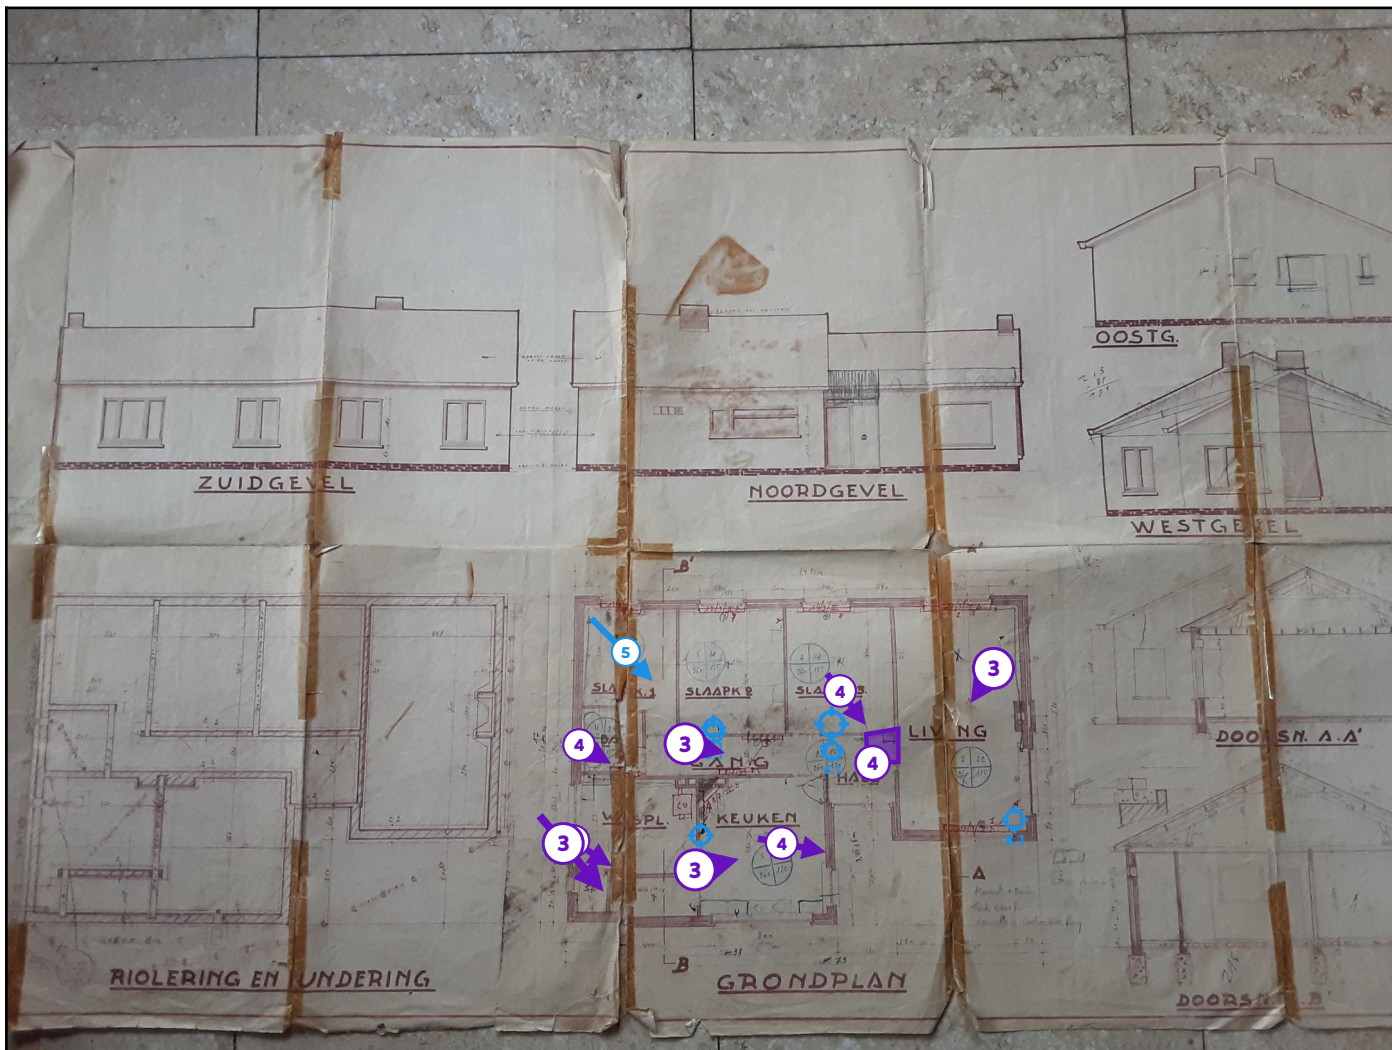
Plan 1.1: 20230221_122045

Beschrijving	Type	Actie
3. Vloertegels	Advies	-
4. Faience	Advies	-
5. M3 vinyl slaapkamer 2	Geen asbest	-
5.1 Code: M3 vinyl slaapkamer 2	Puntmonster	-
6. M2 Plafond	Geen asbest	-
6.1 Code: M2 Plafond	Puntmonster	-
7. M4 vinyl slaapkamer 3	Geen asbest	-

7.1 Code: M4	Puntmonster	-
8. M1 Muur	Geen asbest	-
8.1 Code: M1 Muur	Mengmonster	-

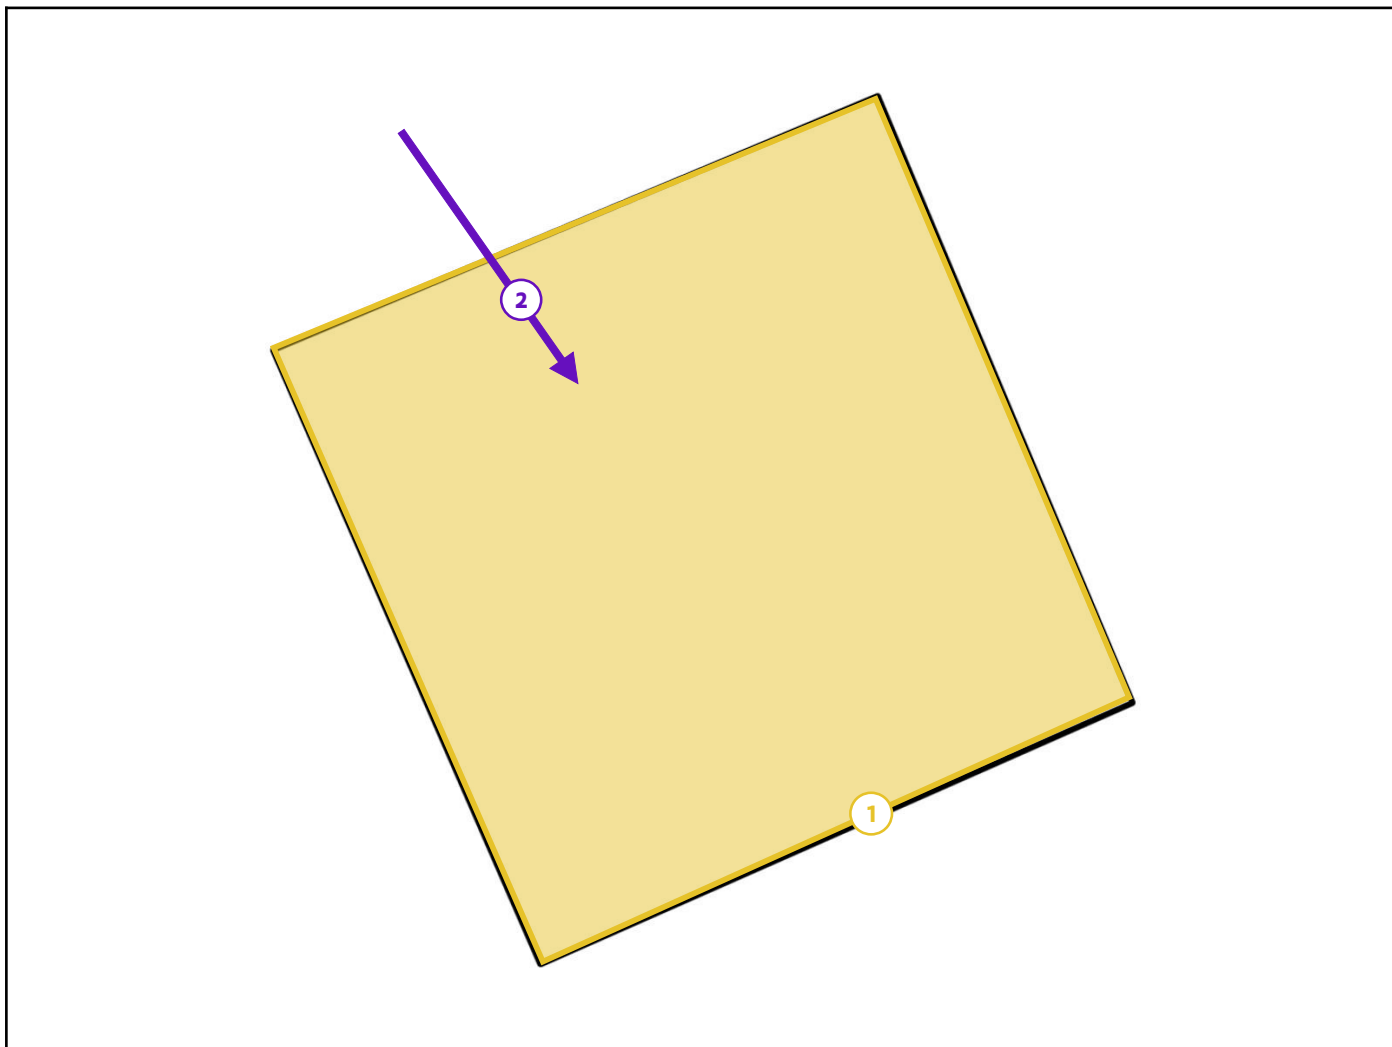
Plan 3.1: Garage plan

Beschrijving	Type	Actie
1. Roofing	Asbestmateriaal	Zorgvuldig beheren
2. Garage	Advies	-

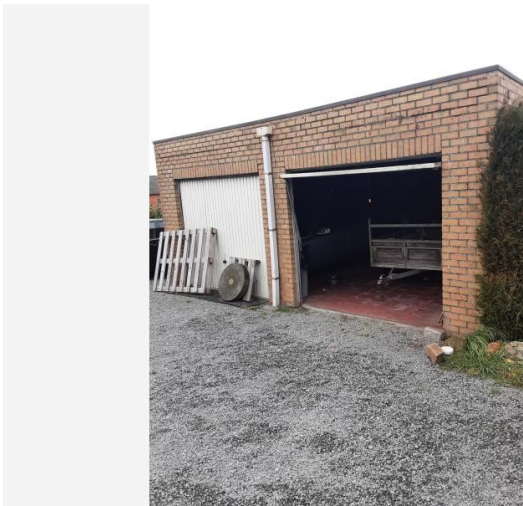
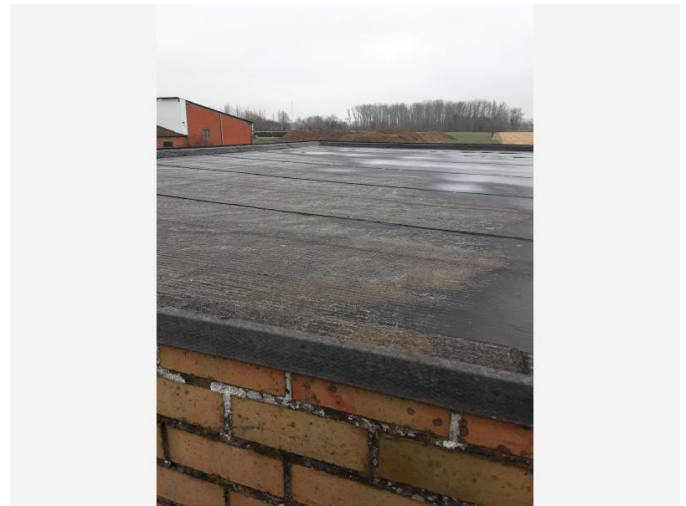
Het asbestmateriaal valt onder de mijlpaal van 2040.

Eindbeoordeling materiaalrisico	Laag materiaalrisico en/of verlaagde kans op vezelvrijgave
---------------------------------	--

Gebondenheid	Categorie 1: hechtgebonden in oorsprong
Asbestsoort (vezeltype)	Crocidoliet aanwezig
Asbestconcentratie	Laag (< 50%)
Afschermingsgraad van het gehele materiaal	Geheel of deels vrij aan de buitenlucht
Toestand van het materiaal	Licht beschadigd, licht verweerd. Intact materiaal type Pical – asbestboard of categorie III 'gebondenheid'

Beschrijving	Roofing
Omgeving	Buiten
Primaire drager	Plat dak
Asbestmateriaal	Dak- en gevelbekleding - Roofing
Bindmiddel van asbestmateriaal	Bitumen (roofing, teer, asfalt)
Gebondenheid op basis van bindmiddel	Hecht
Hoeveelheid (oppervlakte - aantal)	<ul style="list-style-type: none">• 35,00 m² - 1 stuk
Totale oppervlakte	35,00 m ²
Eenvoudig bereikbaar	Nee <ul style="list-style-type: none">• Verwijdering tast de bouwkundige integriteit aan.
Bevestigingswijze	<ul style="list-style-type: none">• Verlijmd, ingegoten, versmeerd

- Zorg voor een veilig beheer. Vermijd het beschadigen van het asbestmateriaal. Controleer de toestand jaarlijks op wijzigingen.

- Eenvoudige handelingen: enkel door erkend asbestverwijderaar
Roofing door erkend asbestverwijderaar laten verwijderen.

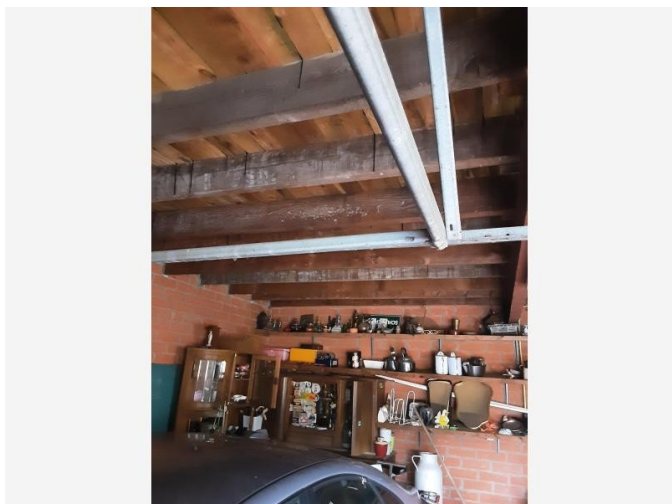
Muren garage in steen, plafond houten balken. Geen verdachte toepassingen

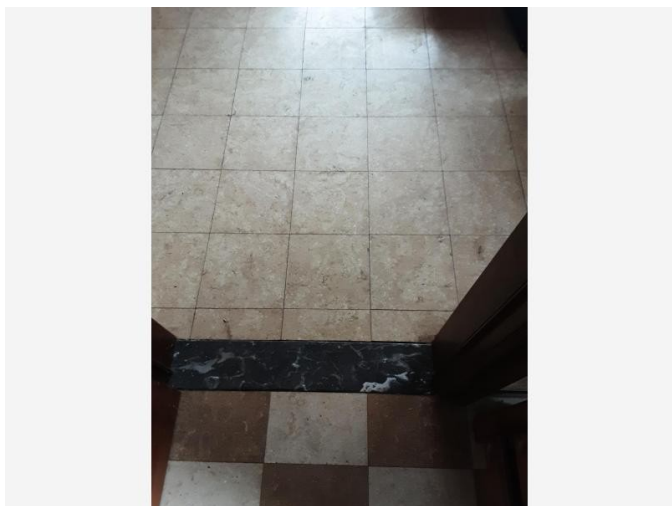
Mogelijks zwarte lijm onder tegels in wasplaats, gang, keuken en living. Staalname niet mogelijk zonder beschadiging

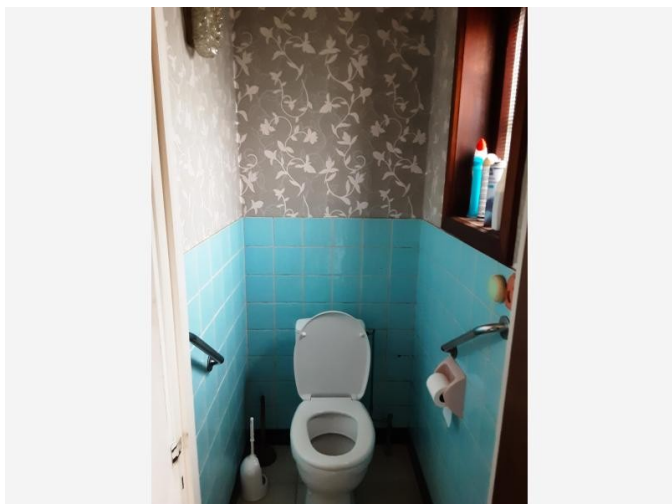
Mogelijks asbestlijm achter tegels in keuken, toilet, wasplaats en badkamer. Staalname niet mogelijk zonder beschadigen

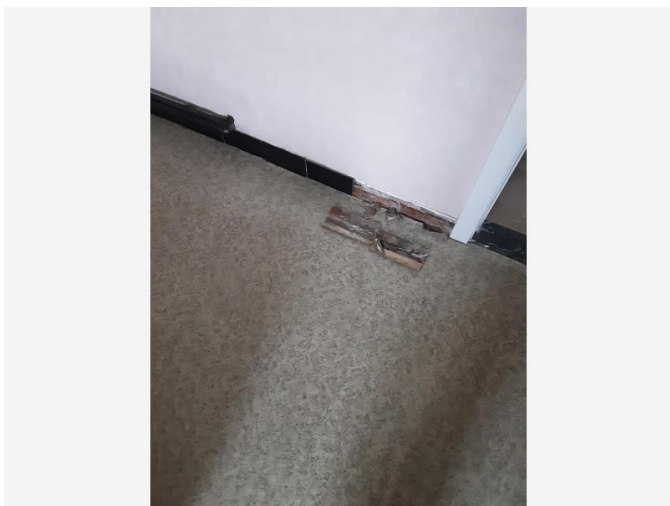
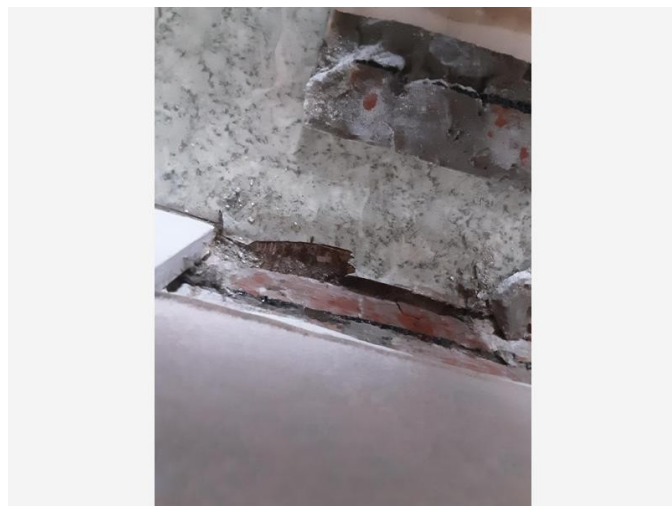
Geen asbest

#	Type	Referentie	Resultaat
5.1	Puntmonster	M3 vinyl slaapkamer 2	Geen asbest

Beschrijving	M3 vinyl slaapkamer 2
Omgeving	Binnen
Primaire drager	Vloer
Bindmiddel van materiaal	Kunststof of -hars

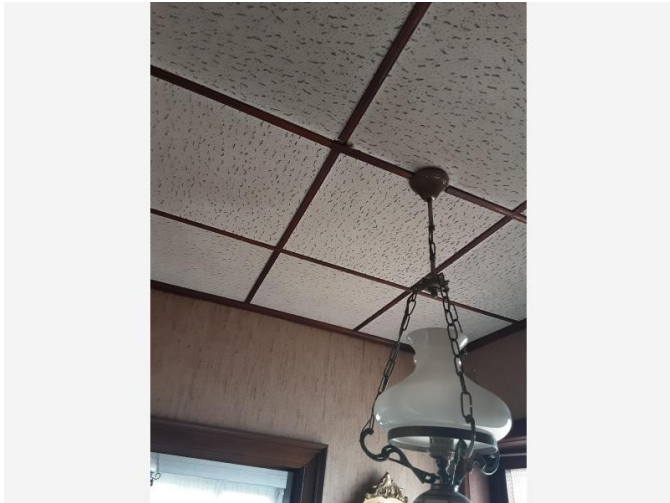
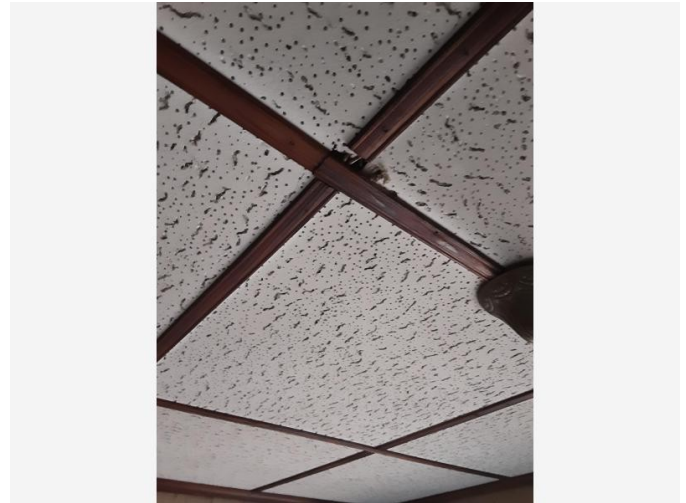
Geen asbest

#	Type	Referentie	Resultaat
6.1	Puntmonster	M2 Plafond	Geen asbest

Beschrijving	M2 Plafond
Omgeving	Binnen
Primaire drager	Plafond
Bindmiddel van materiaal	Karton - papier - viltachtig

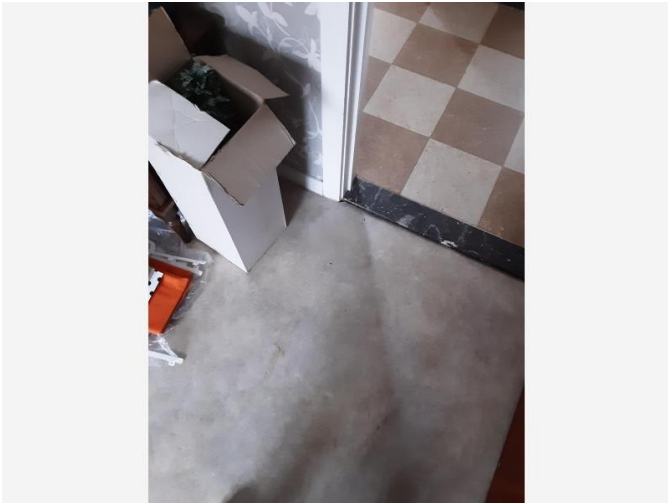
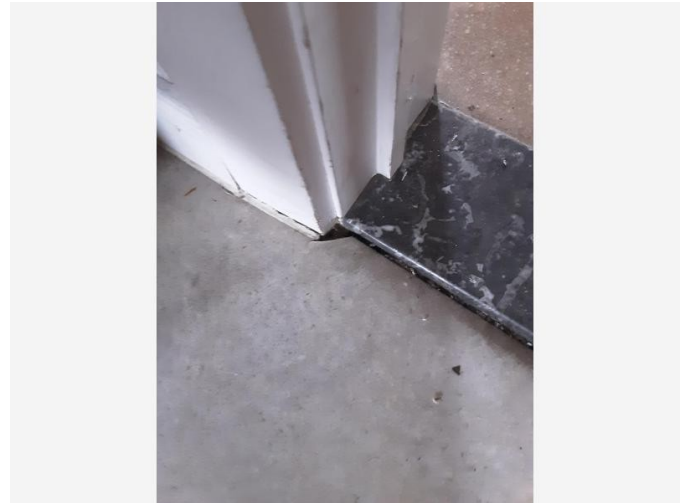
Geen asbest

#	Type	Referentie	Resultaat
7.1	Puntmonster	M4	Geen asbest

Beschrijving	M4 vinyl slaapkamer 3
Omgeving	Binnen
Primaire drager	Vloer
Bindmiddel van materiaal	Kunststof of -hars

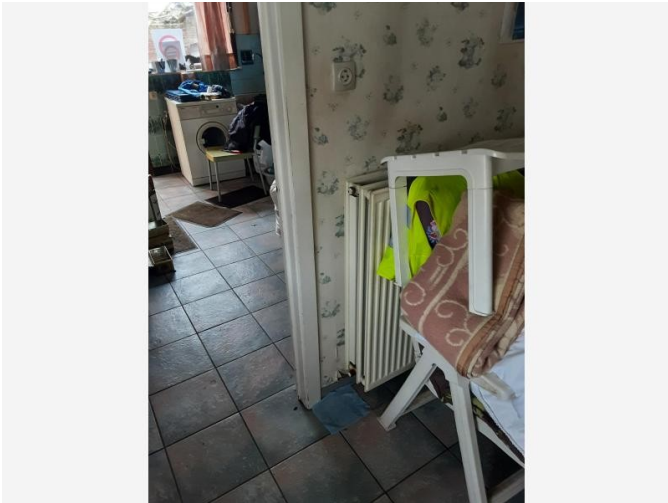
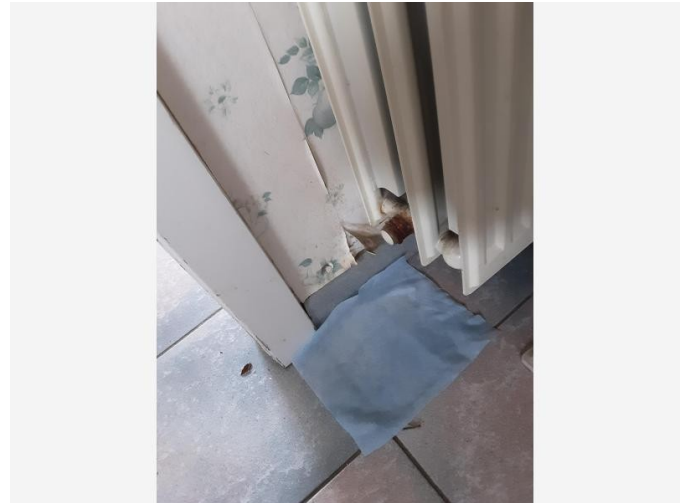
Geen asbest

#	Type	Referentie	Resultaat
8.1	Mengmonster	M1 Muur	Geen asbest

Beschrijving	M1 Muur
Omgeving	Binnen
Primaire drager	Binnenwand
Bindmiddel van materiaal	Gips - kalk
