Asbestinventarisatetest

Kraaigemstraat 22, 9968 Assenede

Attestnummer : 20221215-000104.000

Uitgegeven op : 15.12.2022

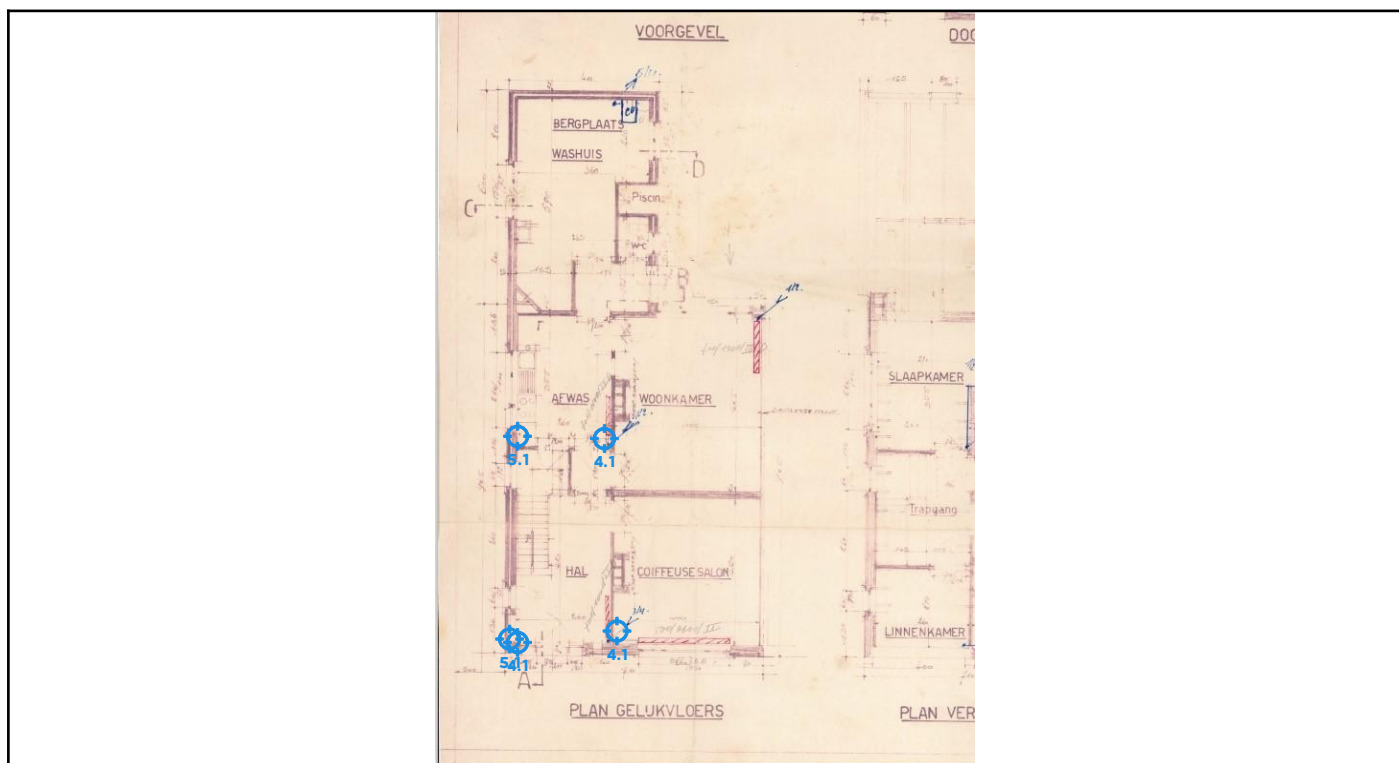
Plan 1.1: Plan gelijkvoers

Beschrijving	Type	Actie
4. pleister muur	Geen asbest	-
4.1 Code: M1	Mengmonster	-
5. pleister plafond	Geen asbest	-
5.1 Code: M2	Mengmonster	-

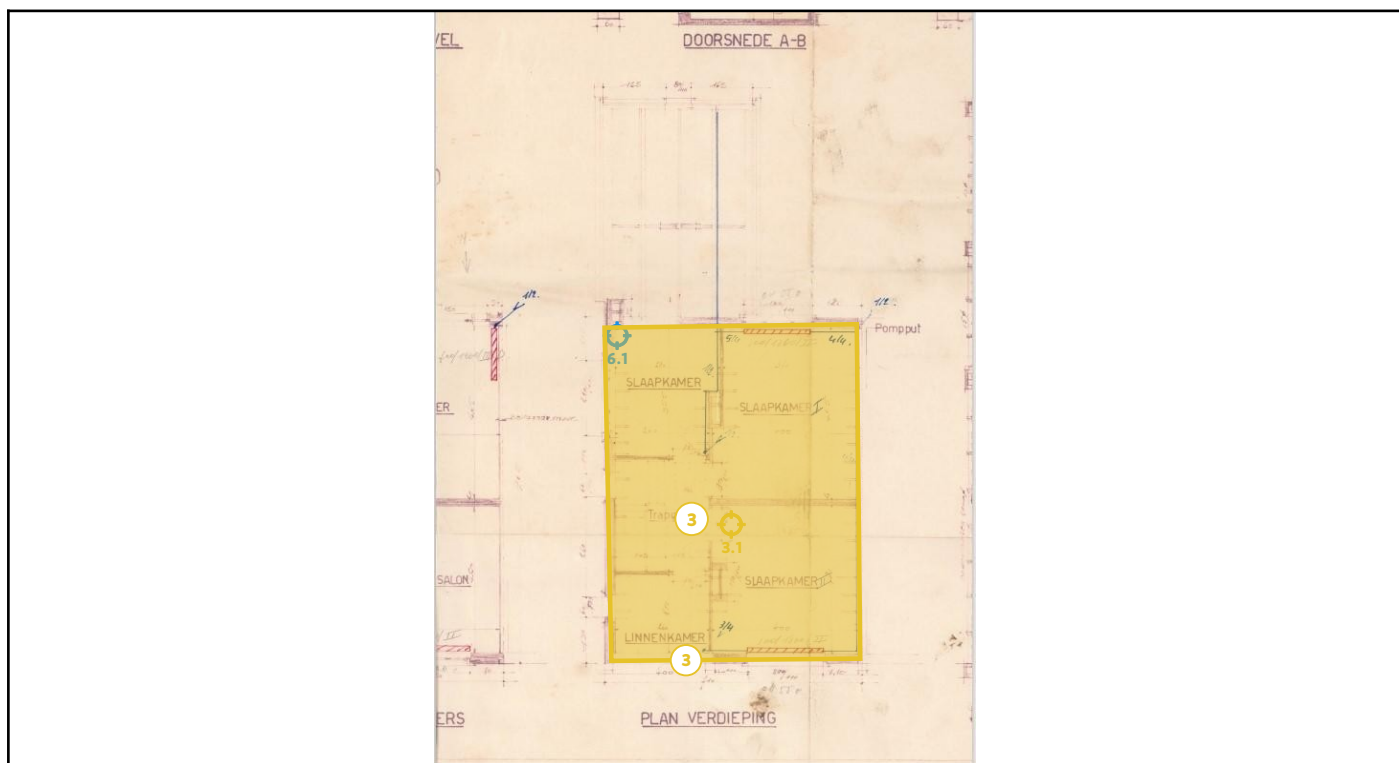
Plan 1.2: plan verdiep 1

Beschrijving	Type	Actie
3. onderdak	Asbestmateriaal	Zorgvuldig beheren
3.1 Code: M4	Puntmonster	-
6. vinyl	Geen asbest	-
6.1 Code: M3	Puntmonster	-

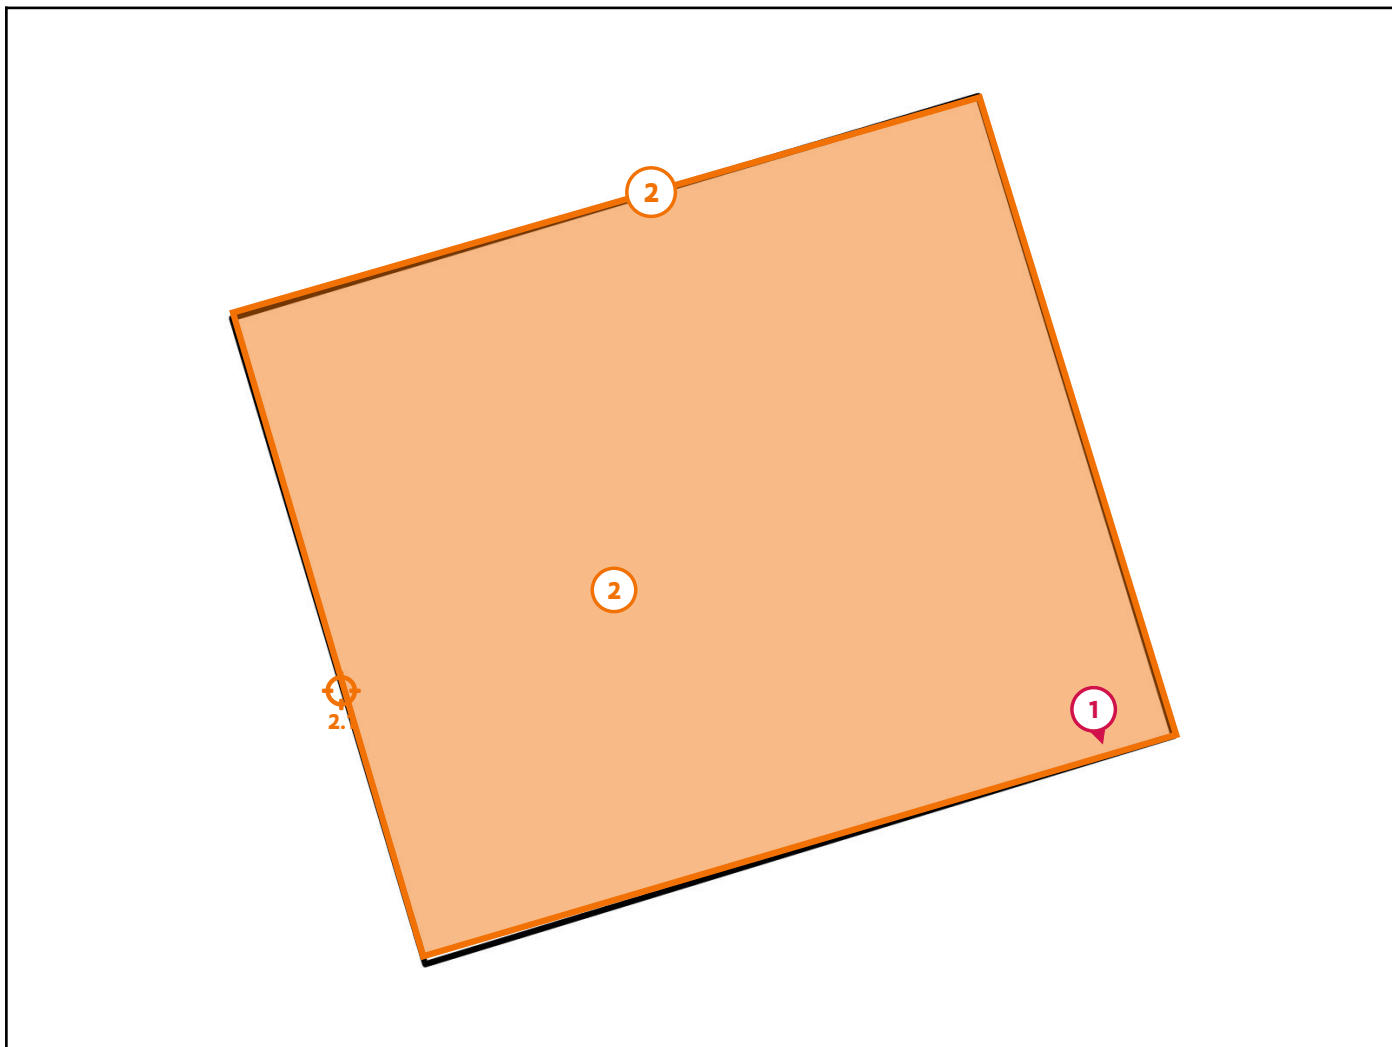
Plan 2.1: Bijgebouw plan

Beschrijving	Type	Actie
1. Golfplaten aanwezig in stalling	Asbestmateriaal	Dringend verwijderen
2. Golfplaat stalling	Asbestmateriaal	Verwijderen
2.1 Code: M5	Puntmonster	-

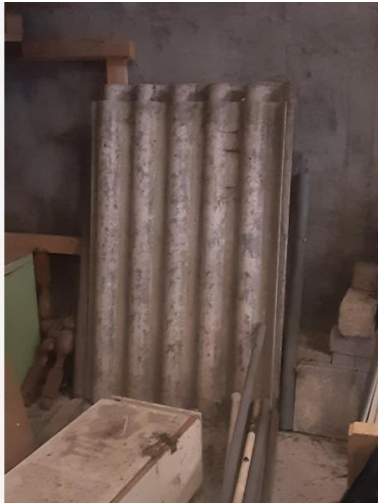
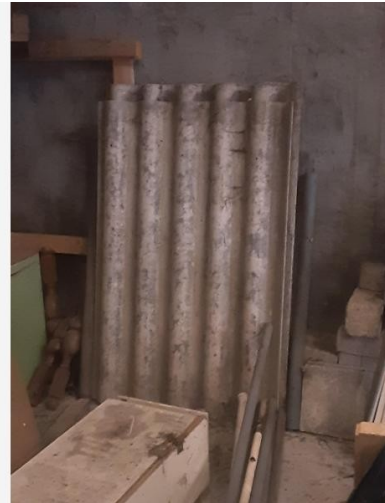
Beschrijving	Golfplaten aanwezig in stalling
Type afvalstof	Betreft stock-voorraad of gedemonteerde asbestmaterialen
Aanwezige resten	golfplaten
Omgeving	Binnen
Primaire drager	Schuin dak
Asbestmaterialen	<ul style="list-style-type: none">Dak- en gevelbekleding - Golfplaat
Bindmiddel van asbestmateriaal	Cement
Gebondenheid op basis van bindmiddel	Hecht
Hoeveelheid (gewicht - aantal)	<ul style="list-style-type: none">50,00 kg - 1 stuk
Totaal gewicht	50,00 kg
Eenvoudig bereikbaar	Ja
Identificatiemethode	Vaststelling zonder monstername

Dringend verwijderen

- Verwijder het asbestafval.

- Eenvoudige handelingen: mag via doe-het-zelf of door werknemer(s) met opleidingsattest eenvoudige handelingen
Kan zonder beschadigen naar het containerpark worden gebracht.

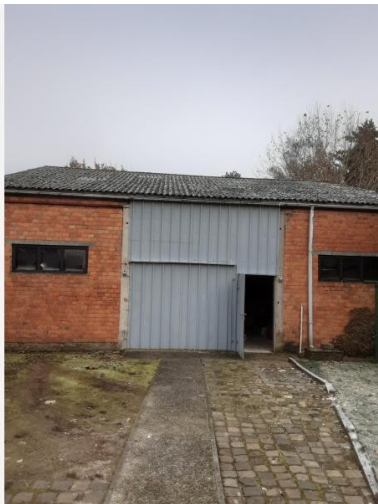
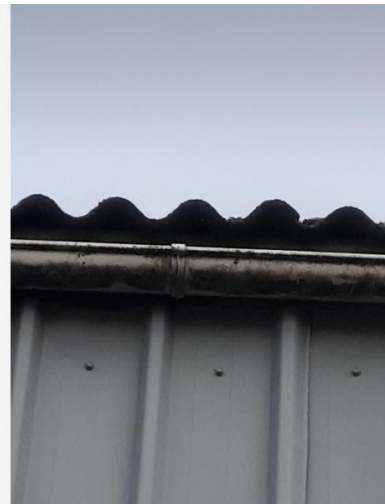
Het asbestmateriaal valt onder de mijlpaal van 2034.

Eindbeoordeling materiaalrisico	Verhoogd materiaalrisico en/of verhoogde kans op vezelvrijgave
---------------------------------	--

Gebondenheid	Categorie 1: hechtgebonden in oorsprong
Asbestsoort (vezeltype)	Alleen chrysotiel
Asbestconcentratie	Laag (< 50%)
Afschermingsgraad van het gehele materiaal	Geheel of deels vrij van de buitenlucht
Toestand van het materiaal	Matig beschadigd, matig verweerd

#	Type	Referentie	Resultaat
2.1	Puntmonster	M5	Chrysotiel

Beschrijving	Golfplaat stalling
Omgeving	Grenst aan binnen- en buitenlucht
Primaire drager	Schuin dak
Asbestmateriaal	Dak- en gevelbekleding - Golfplaat
Bindmiddel van asbestmateriaal	Cement
Gebondenheid op basis van bindmiddel	Hecht
Hoeveelheid (oppervlakte - aantal)	• 180,00 m ² - 1 stuk
Totale oppervlakte	180,00 m ²

Verwijderen

- Zorg voor een veilig beheer. Vermijd het beschadigen van het asbestmateriaal. Controleer de toestand jaarlijks op wijzigingen.

- Eenvoudige handelingen: mag via doe-het-zelf of door werknemer(s) met opleidingsattest eenvoudige handelingen
Kan verwijderd worden zonder beschadigen,/breken, mits gebruik van de juiste PBM's.

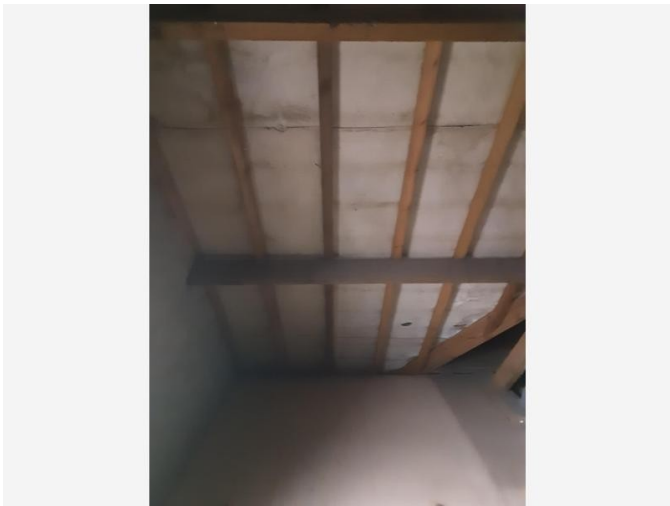
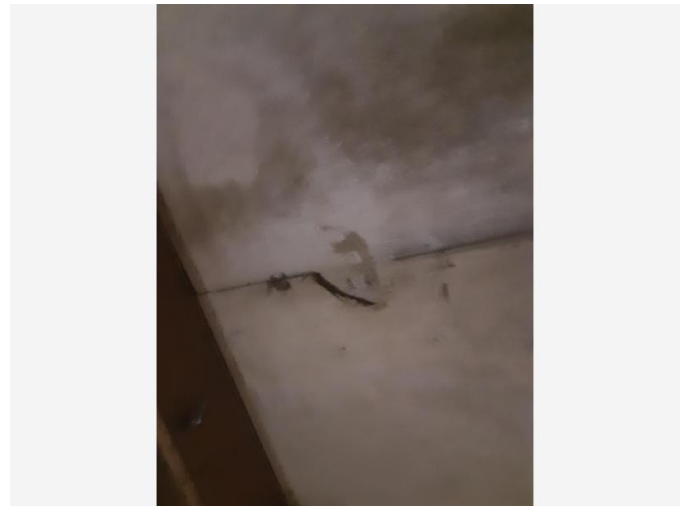
Het asbestmateriaal valt onder de mijlpaal van 2040.

Eindbeoordeling materiaalrisico	Laag materiaalrisico en/of verlaagde kans op vezelvrijgave
---------------------------------	--

Gebondenheid	Categorie 1: hechtgebonden in oorsprong
Asbestsoort (vezeltype)	Crocidoliet aanwezig
Asbestconcentratie	Laag (< 50%)
Afschermingsgraad van het gehele materiaal	Geheel of deels vrij van de buitenlucht
Toestand van het materiaal	Onbeschadigd, niet verweerd

#	Type	Referentie	Resultaat
3.1	Puntmonster	M4	Chrysotiel, Crocidoliet

Beschrijving	onderdak
Omgeving	Grenst aan binnen- en buitenlucht
Primaire drager	Schuin dak
Asbestmateriaal	Plaat, paneel, tablet - Type Menuiserite
Bindmiddel van asbestmateriaal	Cement
Gebondenheid op basis van bindmiddel	Hecht
Hoeveelheid (oppervlakte - dikte - aantal)	• 120,00 m ² - 0,20 cm - 1 stuk
Totaal volume	0,24 m ³

Zorgvuldig beheren

- Zorg voor een veilig beheer. Vermijd het beschadigen van het asbestmateriaal. Controleer de toestand jaarlijks op wijzigingen.

- Eenvoudige handelingen: enkel door erkend asbestverwijderaar
Kan niet worden verwijderd zonder beschadigen of breken.

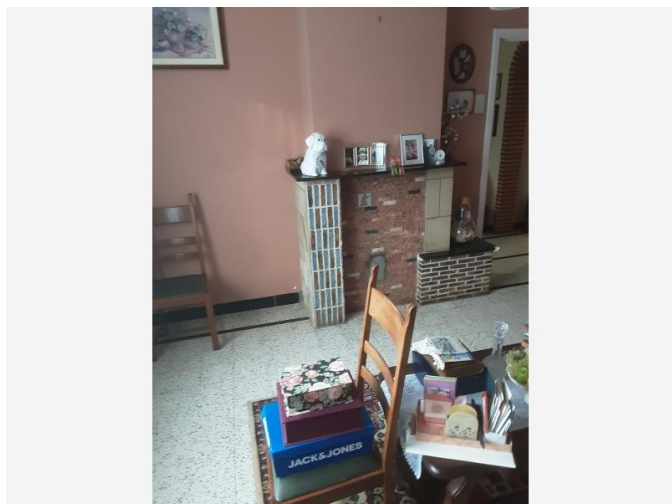
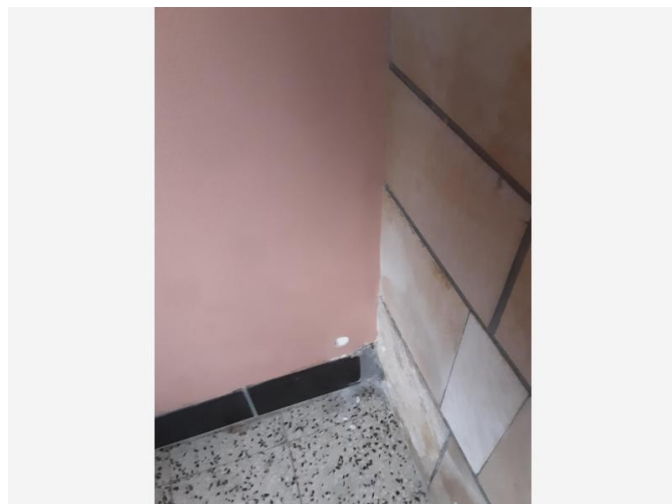
Fiche 4: pleister muur

Geen asbest

#	Type	Referentie	Resultaat
4.1	Mengmonster	M1	Geen asbest

Beschrijving	pleister muur
Omgeving	Binnen
Primaire drager	Binnenwand
Bindmiddel van materiaal	Gips - kalk

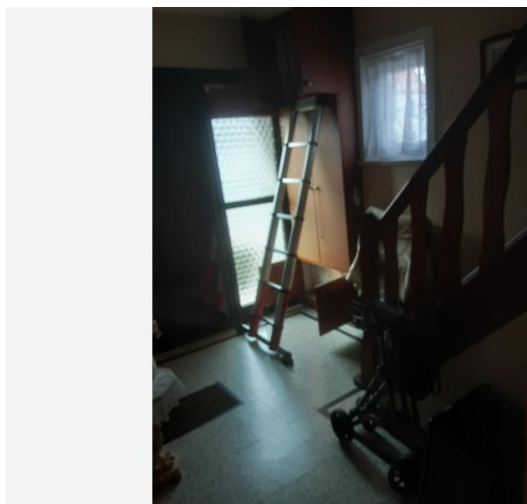
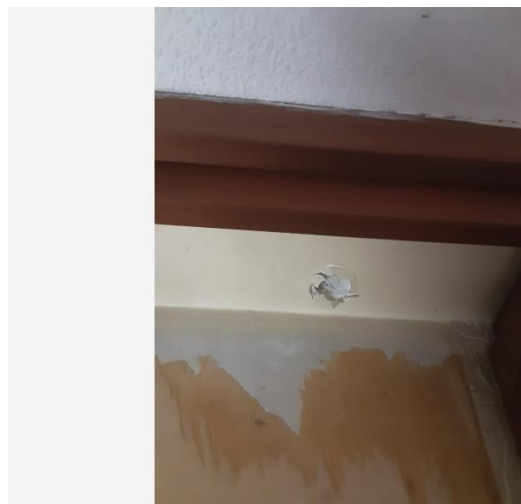
Fiche 5: pleister plafond

Geen asbest

#	Type	Referentie	Resultaat
5.1	Mengmonster	M2	Geen asbest

Beschrijving	pleister plafond
Omgeving	Binnen
Primaire drager	Binnenwand
Bindmiddel van materiaal	Gips - kalk

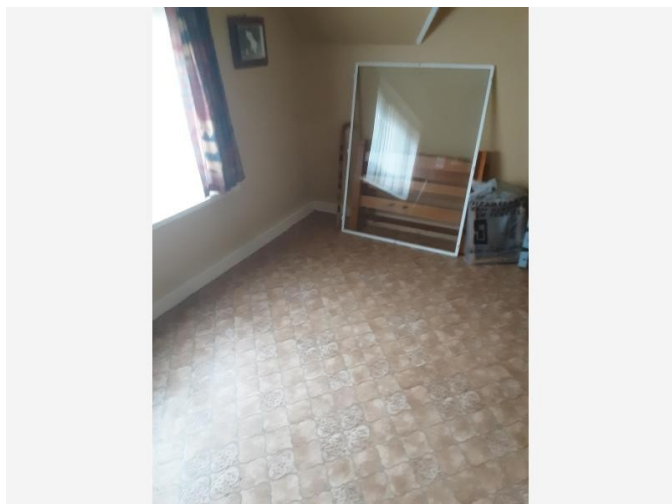
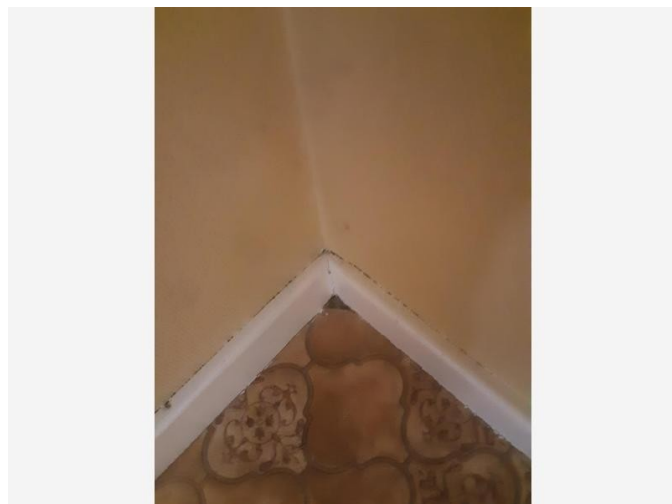
Fiche 6: vinyl

Geen asbest

#	Type	Referentie	Resultaat
6.1	Puntmonster	M3	Geen asbest

Beschrijving	vinyl
Omgeving	Binnen
Primaire drager	Vloer
Bindmiddel van materiaal	Lijm
