# Asbestinventarisatetest

Rembrandtlaan 6, 9940 Evergem

Attestnummer : 20240326-000027.000

Uitgegeven op : 26.03.2024

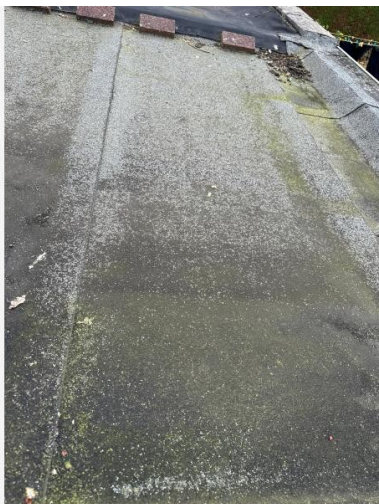
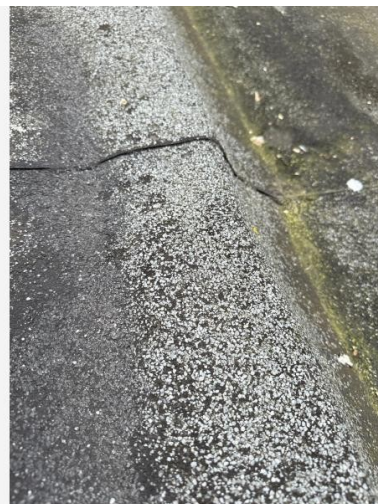
Het asbestmateriaal valt onder de mijlpaal van 2040.

Eindbeoordeling materiaalrisico	Laag materiaalrisico en/of verlaagde kans op vezelvrijgave
---------------------------------	--

Gebondenheid	Categorie 1: hechtgebonden in oorsprong
Asbestsoort (vezeltype)	Alleen chrysotiel
Asbestconcentratie	Laag (< 50%)
Afschermingsgraad van het gehele materiaal	Geheel of deels vrij aan de buitenlucht
Toestand van het materiaal	Licht beschadigd, licht verweerd. Intact materiaal type Pical – asbestboard of categorie III 'gebondenheid'

Beschrijving	Roofing plat dak garage
Omgeving	Buiten
Primaire drager	Plat dak
Asbestmateriaal	Dak- en gevelbekleding - Roofing
Bindmiddel van asbestmateriaal	Bitumen (roofing, teer, asfalt)
Gebondenheid op basis van bindmiddel	Hecht
Hoeveelheid (oppervlakte - aantal)	• 15,00 m <sup>2</sup> - 1 stuk
Totale oppervlakte	15,00 m <sup>2</sup>
Eenvoudig bereikbaar	Ja
Bevestigingswijze	• Verlijmd, ingegoten, versmeerd

<b>Identificatiemethode</b>	Vaststelling zonder monstername  Motivatie: Groot risico op structurele gevolgschade (lekschade, werking installatie,...)
<b>Destructieve handeling voor identificatie</b>	Nee
<b>Opmerking</b>	De garage achteraan de woning heeft roofing als dakbedekking .  Roofing is asbest verdacht .  Monstername niet mogelijk zonder de structurele integriteit van het gebouw aan te tasten binnen het kader van het niet-destructief onderzoek. Asbesthoudendheid van de roofing kan enkel uitgesloten worden met een negatieve analyse. Bij structurele werken, renovatie of sloop wordt aangeraden om eerst een monstername uit te voeren.

- Zorg voor een veilig beheer. Vermijd het beschadigen van het asbestmateriaal. Controleer de toestand jaarlijks op wijzigingen.
- Voer bijkomende staalname(s) uit.

- Eenvoudige handelingen: mag via doe-het-zelf of door werknemer(s) met opleidingsattest eenvoudige handelingen  
De roofing met onderliggende dakstructuur integraal verwijderen als asbesthoudende afval. Bron fixeren en onder constante verneveling zo min mogelijk beschadigen bij het wegnemen. Zorg voor gepaste persoonlijke beschermingsmiddelen: minimaal FFP3 masker en in dien nodig Tyvec overall (minimaal CAT III type 5/6) en handschoenen

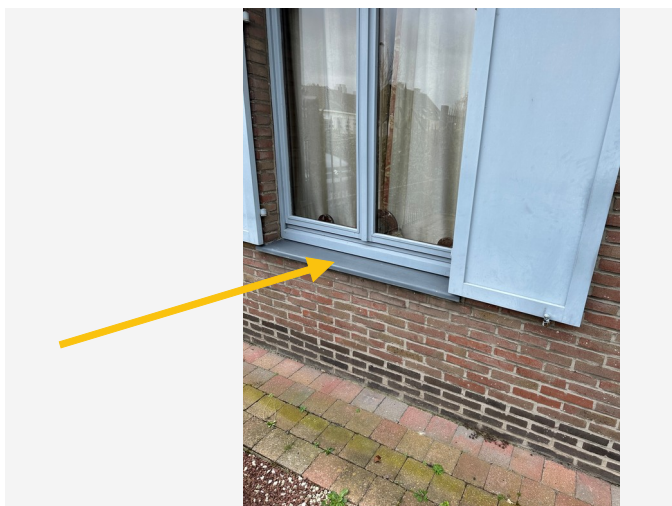
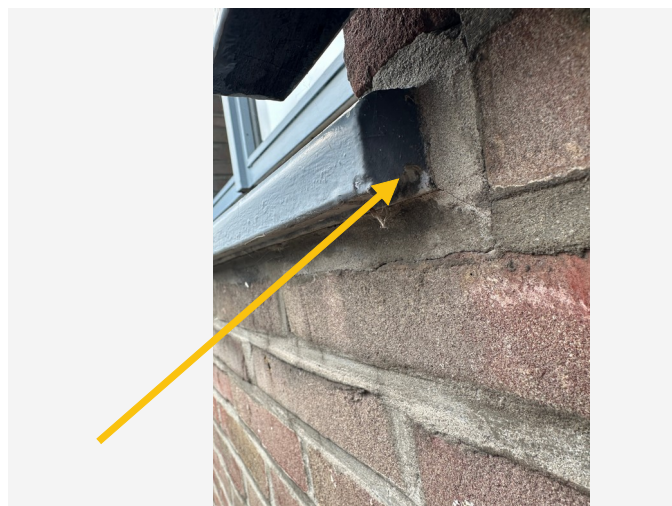
Het asbestmateriaal valt onder de mijlpaal van 2040.

Eindbeoordeling materiaalrisico	Laag materiaalrisico en/of verlaagde kans op vezelvrijgave
---------------------------------	--

#	Type	Referentie	Resultaat
2.1	Puntmonster	m13 masal vensterbank	Chrysotiel

Beschrijving	Vensterbanken buitenzijde ramen
Omgeving	Buiten
Primaire drager	Wandopening verticaal (raam, deur, ...)
Asbestmateriaal	Plaat, paneel, tablet - Type Massal
Bindmiddel van asbestmateriaal	Cement
Gebondenheid op basis van bindmiddel	Hecht
Hoeveelheid (oppervlakte - dikte - aantal)	• 0,24 m <sup>2</sup> - 2,00 cm - 10 stuks

- Zorg voor een veilig beheer. Vermijd het beschadigen van het asbestmateriaal. Controleer de toestand jaarlijks op wijzigingen.

- Eenvoudige handelingen: mag via doe-het-zelf of door werknemer(s) met opleidingsattest eenvoudige handelingen  
Verwijderen zonder te breken, slijpen, zagen, beitelen. Rondom liggende materiaal eerst verwijderen/loskappen zodat de vensterbanken onaangetast verwijderd kunnen worden. Zorg voor gepaste persoonlijke beschermingsmiddelen: minimaal FFP3 mondkap en indien nodig Tyvec overall (minimaal Cat III type 5/6) en handschoenen.

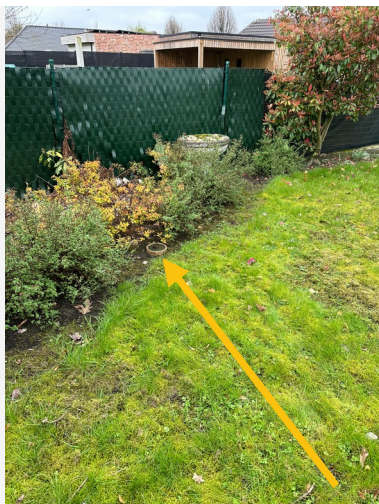
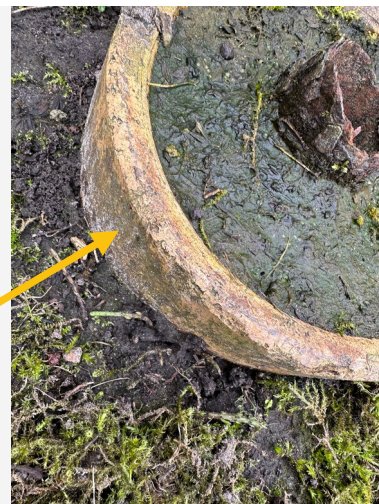
Het asbestmateriaal valt onder de mijlpaal van 2040.

Eindbeoordeling materiaalrisico	Laag materiaalrisico en/of verlaagde kans op vezelvrijgave
---------------------------------	--

Gebondenheid	Categorie 1: hechtgebonden in oorsprong
Asbestsoort (vezeltype)	Crocidoliet aanwezig
Asbestconcentratie	Laag (< 50%)
Afschermingsgraad van het gehele materiaal	Geheel of deels vrij aan de buitenlucht
Toestand van het materiaal	Licht beschadigd, licht verweerd. Intact materiaal type Pical – asbestboard of categorie III 'gebondenheid'

Beschrijving	verloren bekisting in tuin
Omgeving	Buiten
Primaire drager	Afboording, omheining...
Asbestmateriaal	Verloren bekisting - Buis, koker
Bindmiddel van asbestmateriaal	Cement
Gebondenheid op basis van bindmiddel	Hecht
Hoeveelheid (lengte - omtrek - dikte - aantal)	<ul style="list-style-type: none"><li>• 0,50 m - 20,00 cm - 0,50 cm - 1 stuk</li></ul>
Totaal volume	< 0,001 m <sup>3</sup>
Eenvoudig bereikbaar	Ja
Bevestigingswijze	<ul style="list-style-type: none"><li>• Geklemd</li></ul>

<b>Identificatiemethode</b>	Vaststelling zonder monstername
<b>Destructieve handeling voor identificatie</b>	Nee
<b>Opmerking</b>	In de tuin zit in de grond een betonnen blok , ( vermoed voor parasol ) deze ziet asbest verdacht uit , zit vast in de grond .

- Verwijder dit asbestmateriaal zo snel mogelijk. Volg de toestand goed op.
- Voer bijkomende staalname(s) uit.

- Eenvoudige handelingen: mag via doe-het-zelf of door werknemer(s) met opleidingsattest eenvoudige handelingen  
Moet worden afgevoerd naar het recyclagepark. Verpak de blok in stevige verpakking (> 100 µm dikte) en sluit deze volledig af met plakband. Zorg dat de verpakking niet scheurt tijdens het in-en uitladen. Zorg voor gepaste persoonlijke beschermingsmiddelen: minimaal FFP3 mondkapje en wegwerphandschoenen.

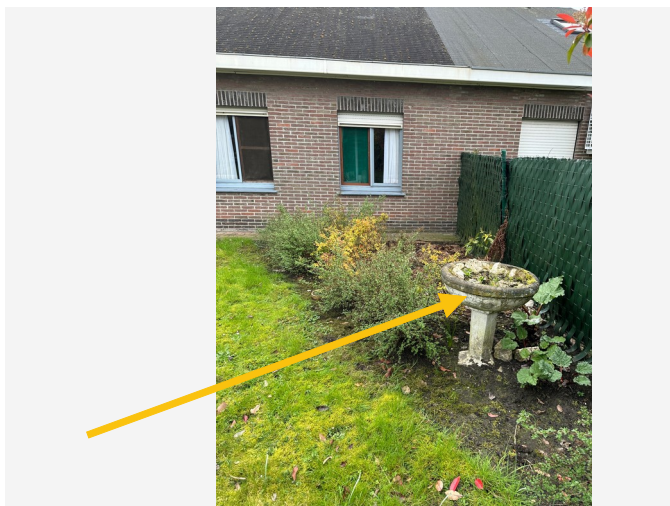
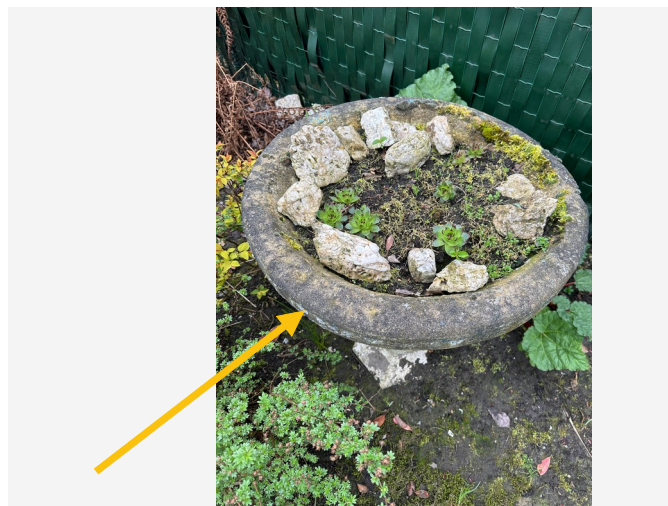
Eindbeoordeling materiaalrisico	Laag materiaalrisico en/of verlaagde kans op vezelvrijgave
---------------------------------	--

Gebondenheid	Categorie 1: hechtgebonden in oorsprong
Asbestsoort (vezeltype)	Crocidoliet aanwezig
Asbestconcentratie	Laag (< 50%)
Afschermingsgraad van het gehele materiaal	Geheel of deels vrij aan de buitenlucht
Toestand van het materiaal	Licht beschadigd, licht verweerd. Intact materiaal type Pical – asbestboard of categorie III 'gebondenheid'

Beschrijving	Bloembak in de tuin
Omgeving	Buiten
Primaire drager	Onderdelen - stock
Asbesttoepassing	Bak, reservoir, kuip, bloembak
Bindmiddel van asbesttoepassing	Cement
Gebondenheid op basis van bindmiddel	Hecht
Hoeveelheid (gewicht - aantal)	• 25,00 kg - 1 stuk
Totaal gewicht	25,00 kg

<b>Identificatiemethode</b>	Vaststelling zonder monstername
<b>Destructieve handeling voor identificatie</b>	Nee
<b>Opmerking</b>	Deze bloembak is in gebruik, dus een roerend goed. Deze hoeft niet opgenomen te worden als bron in dit attest tenzij anders vermeld in opdrachtformulier. Via dit advies willen we informeren dat deze bloembak wel degelijk asbest kan bevatten. Indien dit exemplaar niet ouder is dan het jaar 2001, dan kan het als niet-asbestverdacht beschouwd worden. Indien ouder, en de eigenaar wenst dit te behouden, dan raden wij u aan om de bloembak te laten testen op asbest.

- Vermijd het beschadigen van de asbesttoepassing. Controleer de toestand jaarlijks op wijzigingen.
- Voer bijkomende staalname(s) uit.

- Eenvoudige handelingen: mag via doe-het-zelf of door werknemer(s) met opleidingsattest eenvoudige handelingen  
Moet worden afgevoerd naar het recyclagepark. Verpak de bloembak in stevige verpakking (> 100 µm dikte) en sluit deze volledig af met plakband. Zorg dat de verpakking niet scheurt tijdens het in-en uitladen. Zorg voor gepaste persoonlijke beschermingsmiddelen: minimaal FFP3 mondkapje en wegwerphandschoenen.

Verpot de beplanting en verwijder de bloembak dan als asbesthoudend afval .

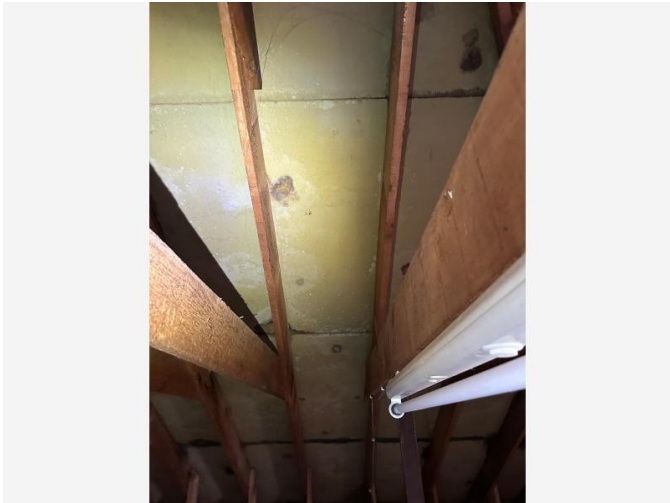
Op de zolder zijn de onderdakplaten, zichtbaar , dit zijn houten platen => niet asbest verdacht .  
Mochten daarachter nog platen aanwezig zijn , dan zijn deze niet zichtbaar in een niet-destructief onderzoek .

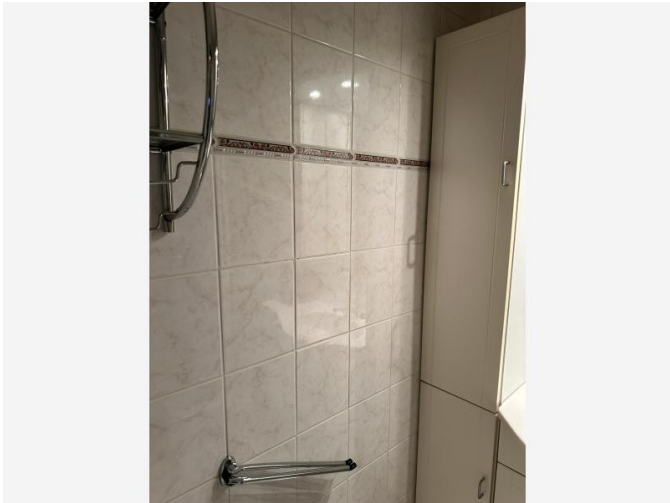
Aan de muren van de badkamer werden als afwerking tegels bevestigd. Deze tegels kunnen bevestigd zijn met een lijm, in deze kan asbest aanwezig zijn. Er was geen schade aan de wanden dus kan er geen staal genomen worden op een niet-destructieve manier.

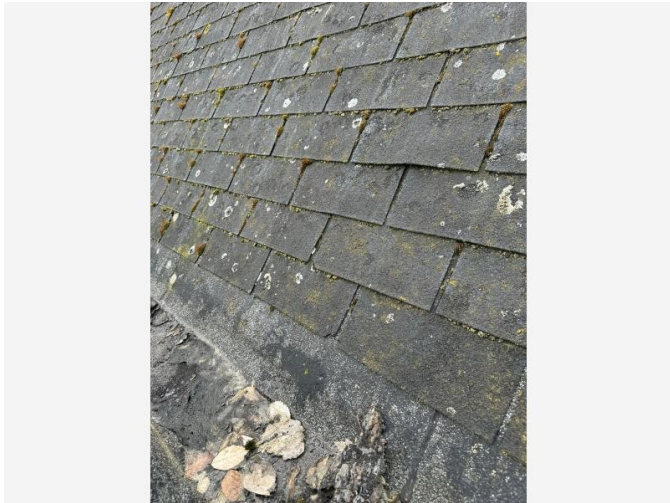
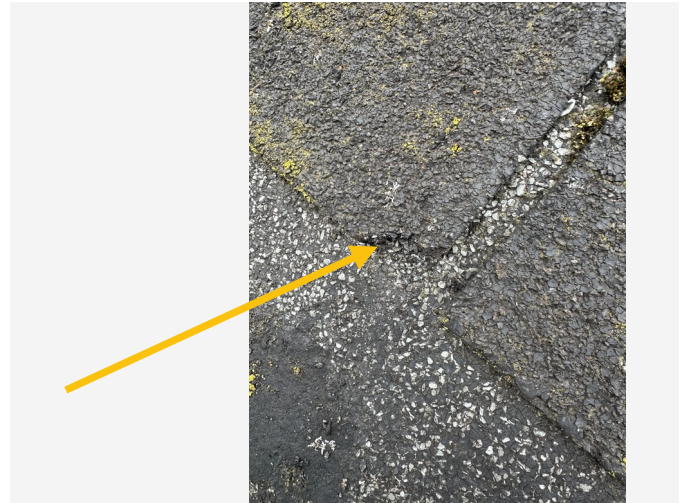
## Fiche 7: Roofing tegels dak woning

Geen asbest

#	Type	Referentie	Resultaat
7.1	Puntmonster	M8 roofing tegels	Geen asbest

<b>Gebondenheid op basis van bindmiddel</b>	Hecht
<b>Hoeveelheid (oppervlakte - aantal)</b>	• 165,00 m <sup>2</sup> - 1 stuk
<b>Totale oppervlakte</b>	165,00 m <sup>2</sup>
<b>Identificatiemethode</b>	Vaststelling met monstername
<b>Destructieve handeling voor identificatie</b>	Nee
<b>Opmerking</b>	Het dak van de woning is bedekt van roofing tegel , dit is een asbest verdachte toepassing , daarom is er staal genomen .

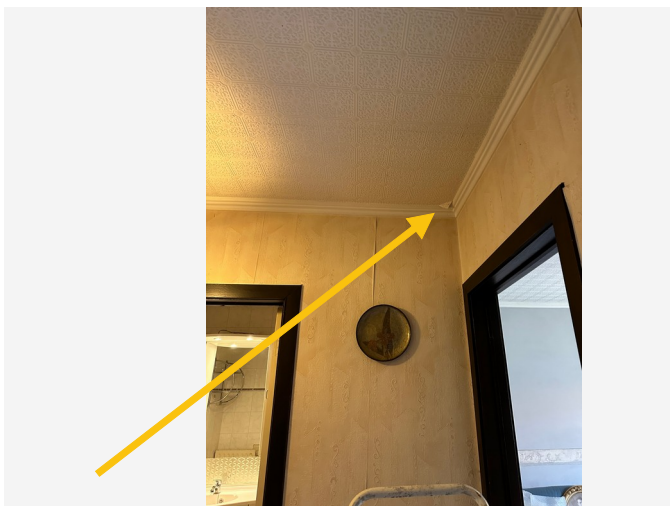
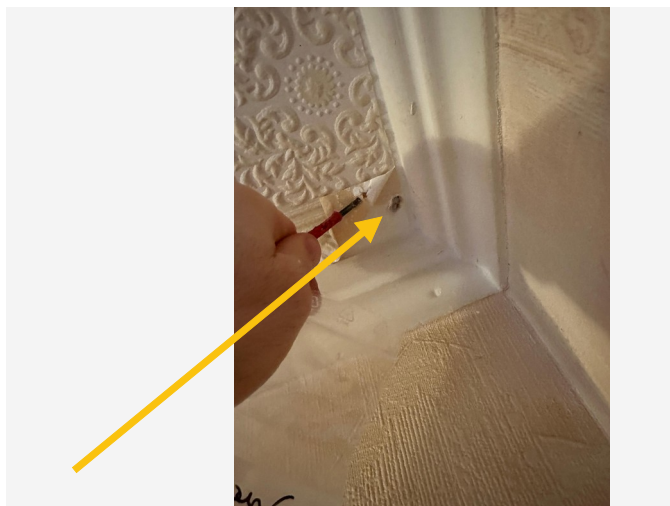
## Fiche 8: Pleister plaat plafond

Geen asbest

#	Type	Referentie	Resultaat
8.1	Mengmonster	m2 pleister plaat plafond	Geen asbest

<b>Gebondenheid op basis van bindmiddel</b>	Niet-hechtgebonden
<b>Hoeveelheid (oppervlakte - dikte - aantal)</b>	• 108,00 m <sup>2</sup> - 1,00 cm - 1 stuk
<b>Totaal volume</b>	1,08 m <sup>3</sup>
<b>Identificatiemethode</b>	Vaststelling met monstername
<b>Destructieve handeling voor identificatie</b>	Nee
<b>Opmerking</b>	<p>Over de hele woning werd er een vals plafond aangetroffen , met uitzondering van de inkomhal is overal een plaat type pical / gips aangetroffen .</p> <p>Daarom is er staal genomen volgen het inspectie protocol in :</p> <ul style="list-style-type: none"> <li>- Stookruimte</li> <li>- Keuken ( natte ruimte )</li> <li>- Persoonlijke ruimte</li> <li>- Trappenhal =&gt; gang</li> </ul>

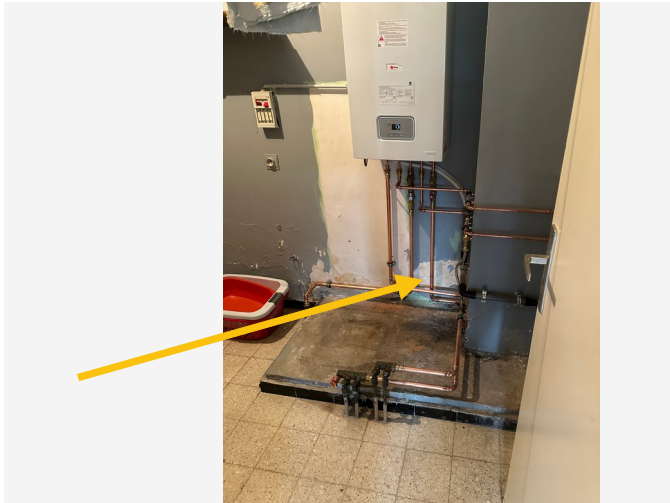
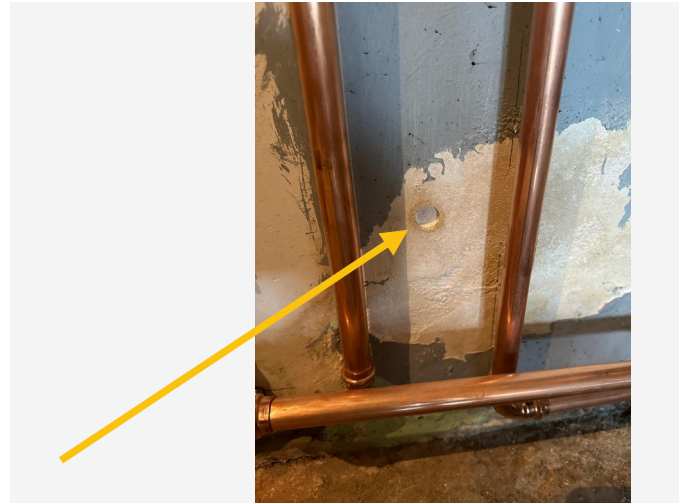
## Fiche 9: Pleister muren

Geen asbest

#	Type	Referentie	Resultaat
9.1	Mengmonster	M1 Muurpleister	Geen asbest

<b>Gebondenheid op basis van bindmiddel</b>	Niet-hechtgebonden
<b>Hoeveelheid (oppervlakte - dikte - aantal)</b>	• 267,50 m <sup>2</sup> - 1,00 cm - 1 stuk
<b>Totaal volume</b>	2,675 m <sup>3</sup>
<b>Identificatiemethode</b>	Vaststelling met monstername
<b>Destructieve handeling voor identificatie</b>	Nee
<b>Opmerking</b>	<p>In de woning werd er op de muren asbest verdacht pleisterwerk aangetroffen ,</p> <p>Daarom is er staal genomen volgen het inspectie protocol in :</p> <ul style="list-style-type: none"> <li>- Stookruimte</li> <li>- Keuken ( natte ruimte )</li> <li>- Persoonlijke ruimte</li> <li>- Trappenhal =&gt; gang</li> </ul>

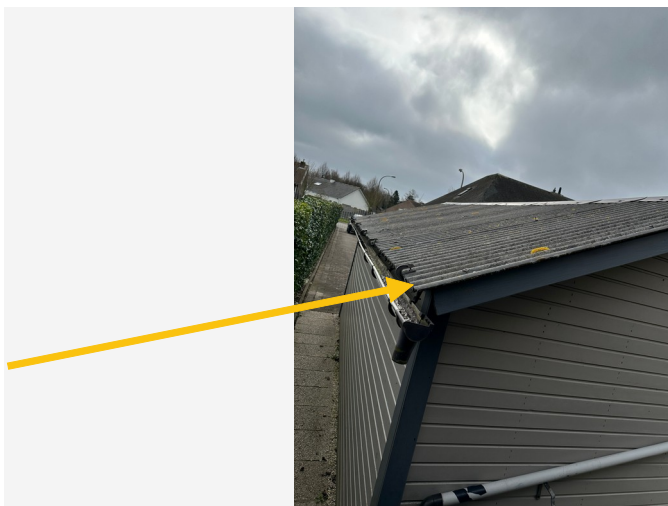
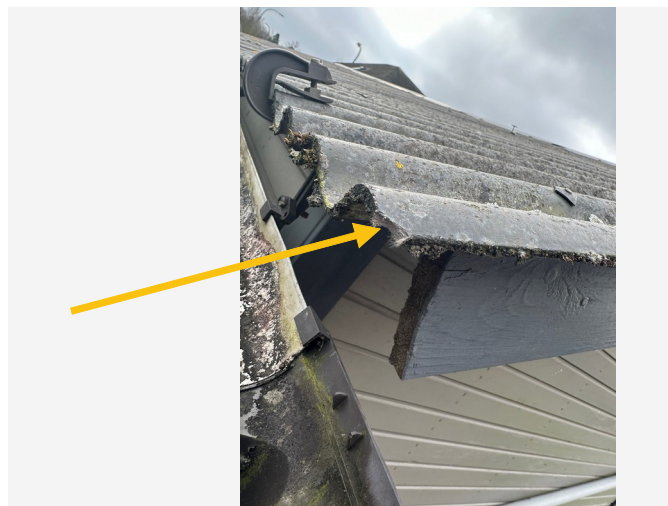
# Fiche 10: Golfplaten tuinhuis

Geen asbest

#	Type	Referentie	Resultaat
10.1	Puntmonster	M4 Golfplaat	Geen asbest

<b>Gebondenheid op basis van bindmiddel</b>	Hecht
<b>Hoeveelheid (oppervlakte - aantal)</b>	• 13,50 m <sup>2</sup> - 1 stuk
<b>Totale oppervlakte</b>	13,50 m <sup>2</sup>
<b>Identificatiemethode</b>	Vaststelling met monstername
<b>Destructieve handeling voor identificatie</b>	Nee
<b>Opmerking</b>	<p>In de tuin staat een tuinhuis , daar liggen golfplaten als dakbedekking .</p> <p>Zouden van 2010 zijn , er was geen factuur en kenteken van ' NT ' niet zichtbaar .</p> <p>Daarom is toch staalname uitgevoerd .</p>
