Asbestinventarisatetest

Polenstraat 48, 9940 Evergem

Attestnummer : 20240123-000124.000

Uitgegeven op : 23.01.2024

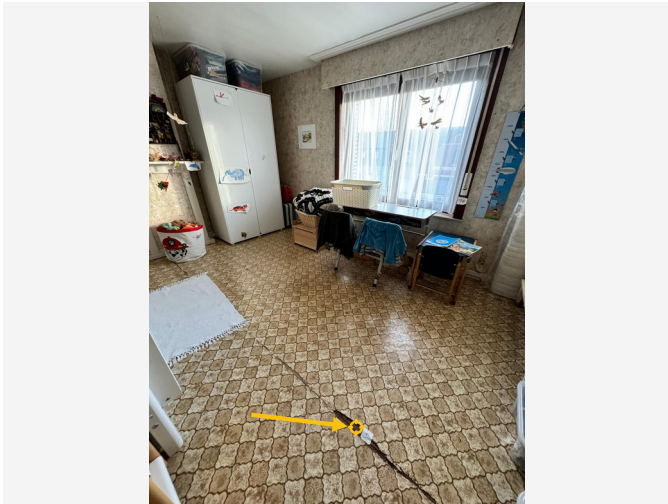
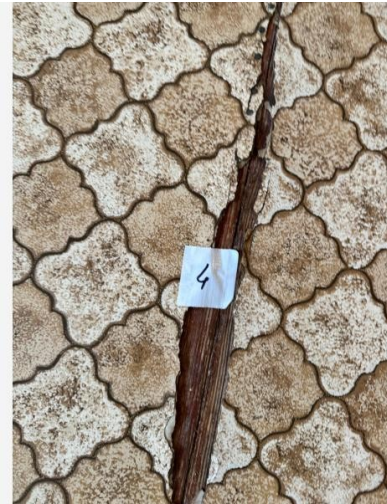
Het asbestmateriaal valt onder de mijlpaal van 2040.

Eindbeoordeling materiaalrisico	Verhoogd materiaalrisico en/of verhoogde kans op vezelvrijgave
---------------------------------	--

Gebondenheid	Categorie 1: hechtgebonden in oorsprong
Asbestsoort (vezeltype)	Alleen chrysotiel
Asbestconcentratie	Laag (< 50%)
Afschermingsgraad van het gehele materiaal	Geheel of deels (ook) vrij aan de binnenlucht
Toestand van het materiaal	Matig beschadigd, matig verweerd

#	Type	Referentie	Resultaat
1.1	Puntmonster	4	Chrysotiel

Beschrijving	Vinyl dekvloer
Omgeving	Binnen
Primaire drager	Vloer
Asbestmateriaal	Prefab - afwerking - Vloerzeil
Bindmiddel van asbestmateriaal	Kunststof of -hars
Gebondenheid op basis van bindmiddel	Hecht
Hoeveelheid (oppervlakte - aantal)	• 28,00 m ² - 1 stuk
Totale oppervlakte	28,00 m ²

Verwijderen

- Zorg voor een veilig beheer. Vermijd het beschadigen van het asbestmateriaal. Controleer de toestand jaarlijks op wijzigingen.
- Verwijder dit asbestmateriaal zo snel mogelijk. Volg de toestand goed op.

- Hermetische zone (erkend asbestverwijderaar)
Laten verwijderen door een erkend asbestverwijderaar. Lostrekken van de vinyl zorgt voor veel stof.

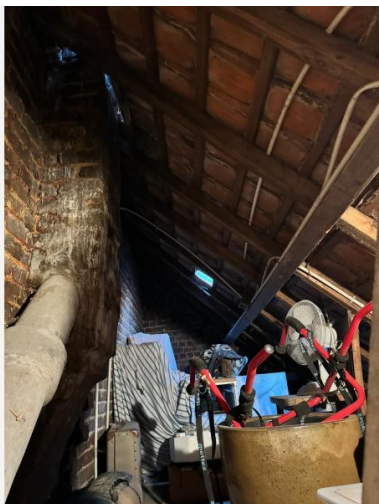
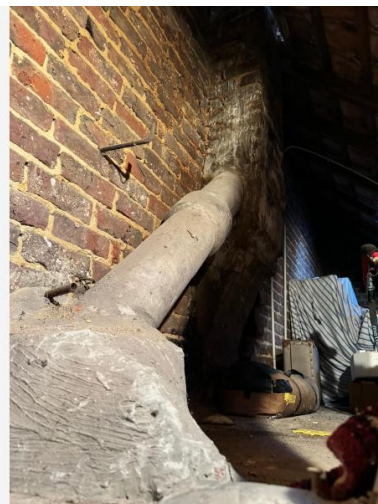
Het asbestmateriaal valt onder de mijlpaal van 2040.

Eindbeoordeling materiaalrisico	Verhoogd materiaalrisico en/of verhoogde kans op vezelvrijgave
---------------------------------	--

Gebondenheid	Categorie 1: hechtgebonden in oorsprong
Asbestsoort (vezeltype)	Crocidoliet aanwezig
Asbestconcentratie	Laag (< 50%)
Afschermingsgraad van het gehele materiaal	Geheel of deels (ook) vrij aan de binnenlucht
Toestand van het materiaal	Licht beschadigd, licht verweerd. Intact materiaal type Pical – asbestboard of categorie III 'gebondenheid'

Beschrijving	Asbesthoudende leiding onder het dak
Omgeving	Binnen
Primaire drager	HVAC infrastructuur en uitrusting
Asbestmateriaal	Buis, koker, leiding, pijp, doorvoer
Bindmiddel van asbestmateriaal	Cement
Gebondenheid op basis van bindmiddel	Hecht
Hoeveelheid (lengte - omtrek - dikte - aantal)	<ul style="list-style-type: none">• 1,50 m - 20,00 cm - 3,00 cm - 1 stuk
Totaal volume	0,009 m ³
Eenvoudig bereikbaar	Nee <ul style="list-style-type: none">• Verwijdering tast de bouwkundige integriteit aan.
Bevestigingswijze	<ul style="list-style-type: none">• Verlijmd, ingegoten, versmeerd

Maatregelen nemen

- Zorg voor een veilig beheer. Vermijd het beschadigen van het asbestmateriaal. Controleer de toestand jaarlijks op wijzigingen.
- Zorg voor een veilig beheer en verwijder dit asbestmateriaal wanneer het bij werken eenvoudig bereikbaar wordt. Controleer de toestand jaarlijks op wijzigingen.

- Hermetische zone (erkend asbestverwijderaar)
Laten verwijderen door een erkend asbestverwijderaar is aangeraden. Breken kan veel stof veroorzaken.

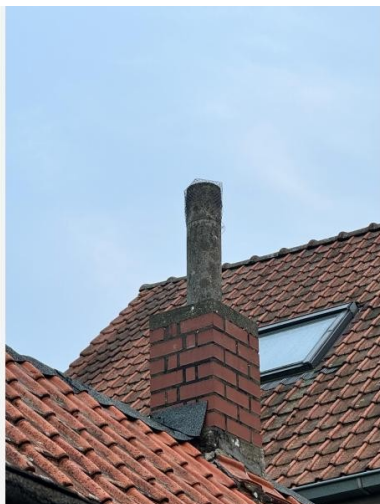
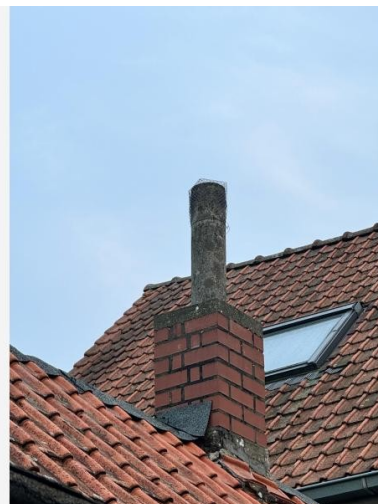
Het asbestmateriaal valt onder de mijlpaal van 2040.

Eindbeoordeling materiaalrisico	Laag materiaalrisico en/of verlaagde kans op vezelvrijgave
---------------------------------	--

Gebondenheid	Categorie 1: hechtgebonden in oorsprong
Asbestsoort (vezeltype)	Crocidoliet aanwezig
Asbestconcentratie	Laag (< 50%)
Afschermingsgraad van het gehele materiaal	Geheel of deels vrij aan de buitenlucht
Toestand van het materiaal	Licht beschadigd, licht verweerd. Intact materiaal type Pical – asbestboard of categorie III 'gebondenheid'

Beschrijving	Asbesthoudende rookkanaal
Omgeving	Buiten
Primaire drager	HVAC infrastructuur en uitrusting
Asbestmateriaal	Buis, koker, leiding, pijp, doorvoer
Bindmiddel van asbestmateriaal	Cement
Gebondenheid op basis van bindmiddel	Hecht
Hoeveelheid (lengte - omtrek - dikte - aantal)	<ul style="list-style-type: none">• 1,00 m - 20,00 cm - 3,00 cm - 1 stuk
Totaal volume	0,006 m ³
Eenvoudig bereikbaar	Nee <ul style="list-style-type: none">• Verwijdering tast de bouwkundige integriteit aan.
Bevestigingswijze	<ul style="list-style-type: none">• Verlijmd, ingegoten, versmeerd

Zorgvuldig beheren

- Zorg voor een veilig beheer. Vermijd het beschadigen van het asbestmateriaal. Controleer de toestand jaarlijks op wijzigingen.
- Zorg voor een veilig beheer en verwijder dit asbestmateriaal wanneer het bij werken eenvoudig bereikbaar wordt. Controleer de toestand jaarlijks op wijzigingen.

- Eenvoudige handelingen: enkel door erkend asbestverwijderaar
Verwijderen door erkend asbestverwijderaar is aan te raden. Afbreken van de pijp kan stof veroorzaken.

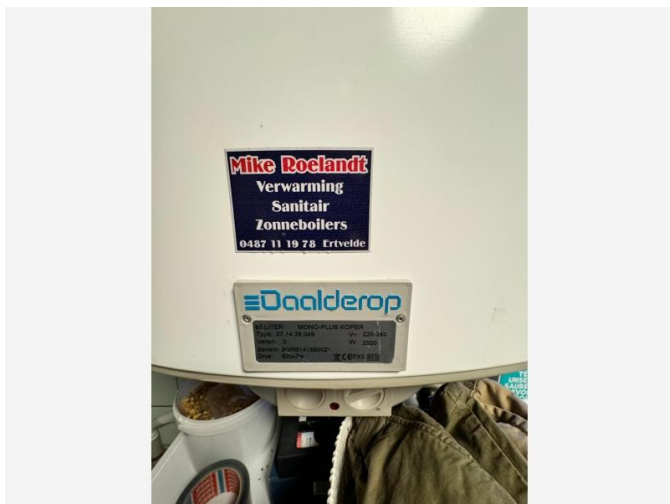
Situeringfoto

Uitgesloten van inspectie

Bouwjaar: 2007

Constructies gebouwd vanaf 2001 moeten niet onderzocht worden

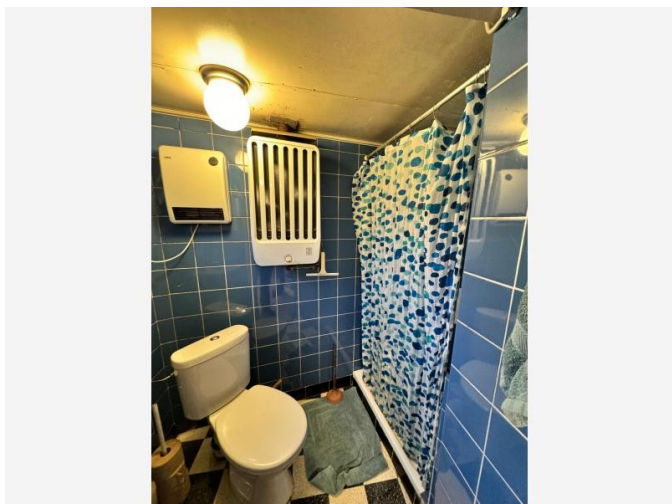
Vrije foto

Controle zou tegels beschadigen. Vermoeden dat er lijm aanwezig is.

Identificatiemethode	Redelijk vermoeden
Primaire drager	Binnenwand
(Asbest)materiaal	In-situ afwerkingslagen - Lijm laag
Bindmiddel	Lijm
Gebondenheid bindmiddel	Hecht

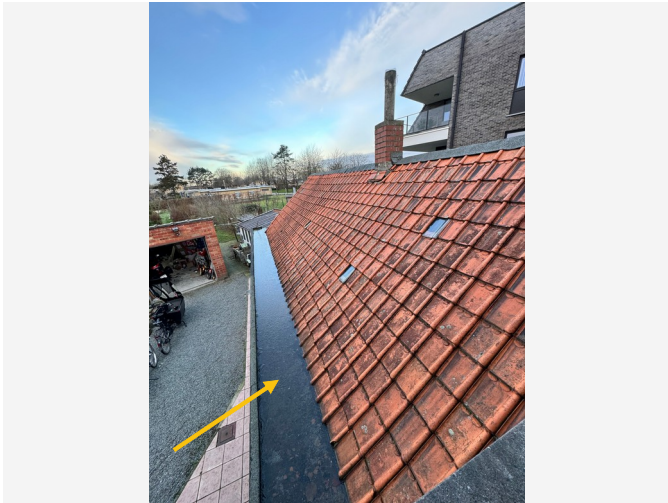
Vrije foto

Klein plat dakje voor hellend dak. Staalname zou voor schade zorgen. Controle waar er onder roofing ligt niet mogelijk.

Identificatiemethode	Redelijk vermoeden
Primaire drager	Plat dak
(Asbest)materiaal	Dak- en gevelbekleding - Roofing
Bindmiddel	Bitumen (roofing, teer, asfalt)
Gebondenheid bindmiddel	Hecht

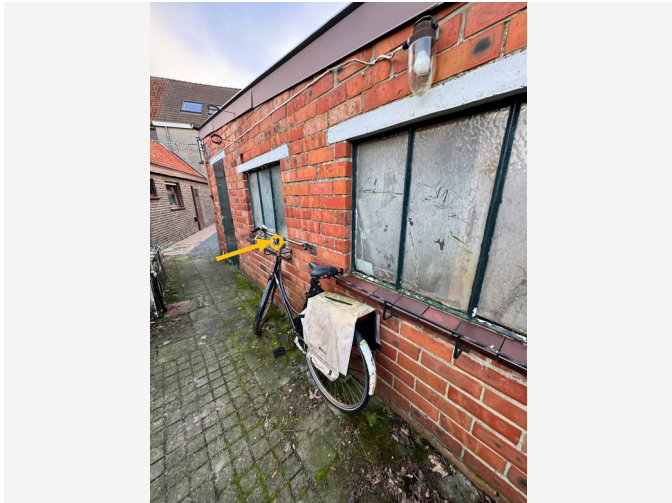
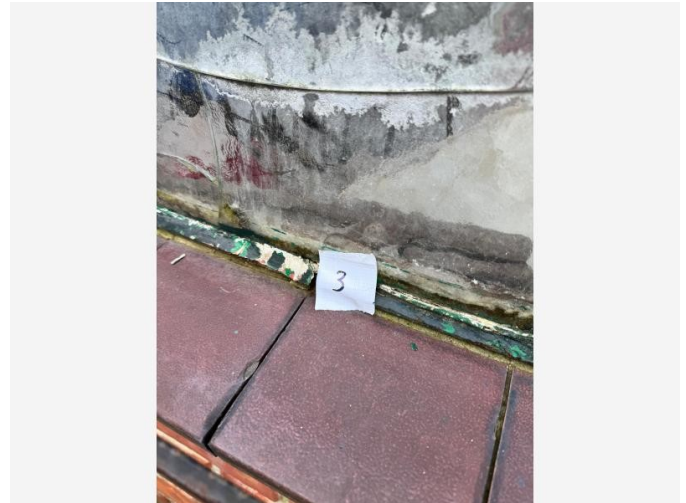
Fiche 8: Mastiek ramen

Geen asbest

#	Type	Referentie	Resultaat
8.1	Puntmonster	3	Geen asbest

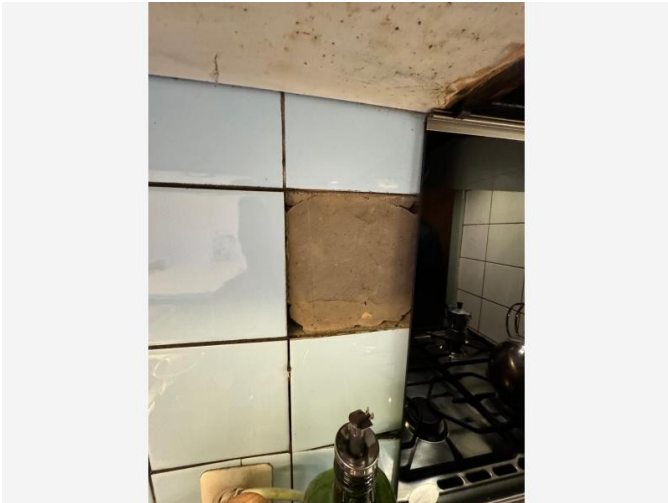
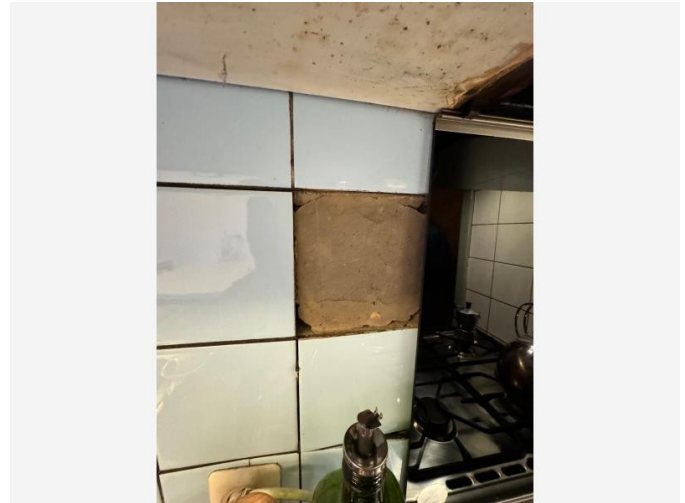
Geen asbest

Beschrijving	Cement wandtegels
Omgeving	Binnen
Primaire drager	Binnenwand
Bindmiddel van materiaal	Cement
Gebondenheid op basis van bindmiddel	Hecht
Identificatiemethode	Vaststelling zonder monsternamen
Destructieve handeling voor identificatie	Nee

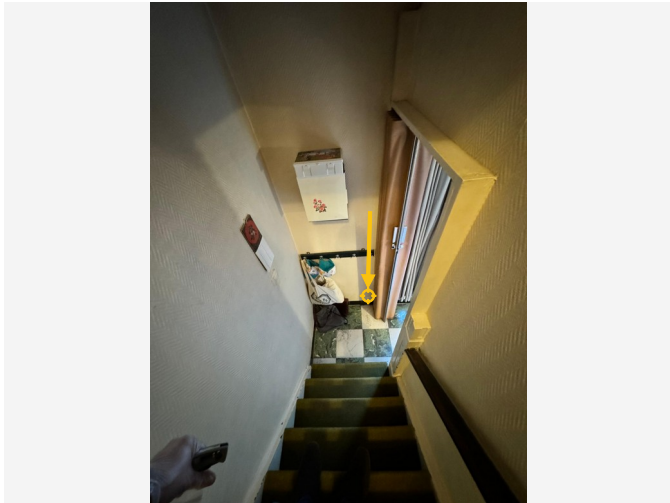
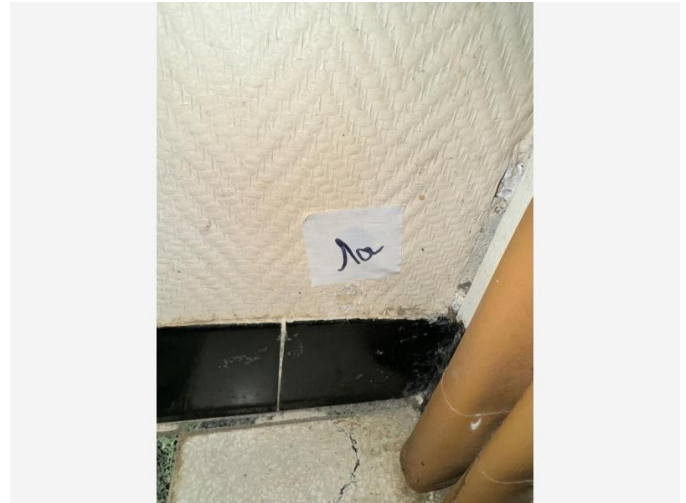
Geen asbest

#	Type	Referentie	Resultaat
10.1	Mengmonster	1	Geen asbest

Bindmiddel van materiaal	Gips - kalk
Gebondenheid op basis van bindmiddel	Niet-hechtgebonden
Hoeveelheid (oppervlakte - dikte - aantal)	• 256,00 m ² - 2,00 cm - 1 stuk
Totaal volume	5,12 m ³
Identificatiemethode	Vaststelling met monstername
Destructieve handeling voor identificatie	Nee
Opmerking	Geen pleisterwerken zichtbaar in badkamer, keuken en stookruimte. Traphal en slaapkamer is er staal genomen.

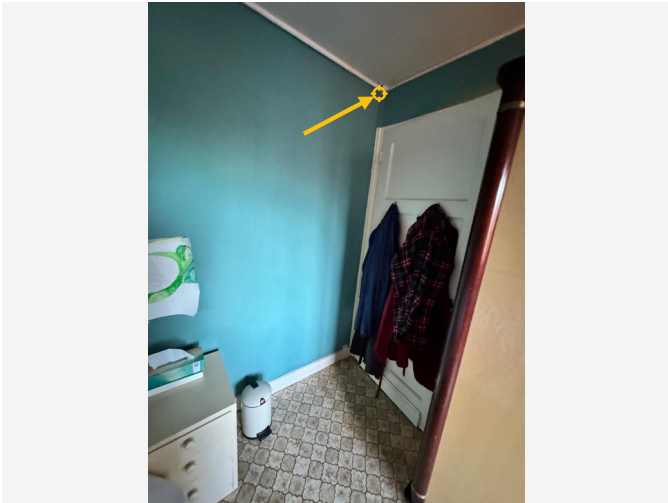
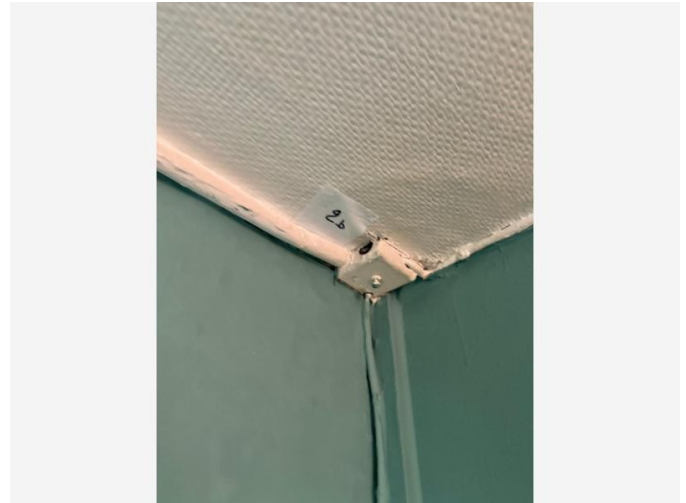
Fiche 11: Pleisterwerken Plafond

Geen asbest

#	Type	Referentie	Resultaat
11.1	Mengmonster	2	Geen asbest

Bindmiddel van materiaal	Gips - kalk
Gebondenheid op basis van bindmiddel	Niet-hechtgebonden
Hoeveelheid (oppervlakte - dikte - aantal)	• 155,00 m ² - 2,00 cm - 1 stuk
Totaal volume	3,10 m ³
Identificatiemethode	Vaststelling met monstername
Destructieve handeling voor identificatie	Nee
Opmerking	Geen pleisterwerken zichtbaar in badkamer, keuken en stookruimte. Traphal en slaapkamer is er staal genomen.
