# Asbestinventarisatattest

Middelweg 124, 9910 Aalter

Attestnummer : 20250219-000183.000

**Niet-asbestveilig**

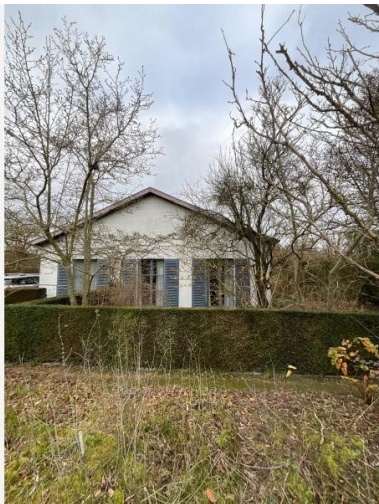
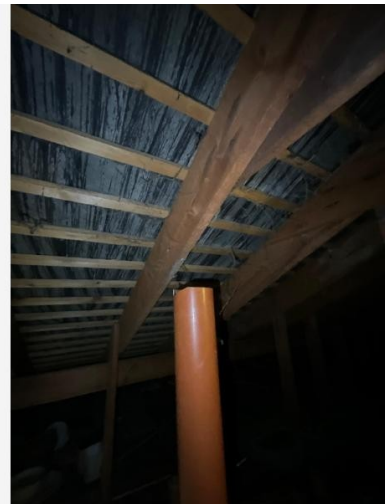
Het asbestmateriaal valt onder de mijlpaal van 2034.

Verwijderen

| Eindbeoordeling materiaalrisico | Verhoogd materiaalrisico en/of verhoogde kans op vezelvrijgave |

| Asbestsoort (vezeltype) | Crocidoliet aanwezig |
| Toestand van het materiaal | Matig beschadigd, matig verweerd |

| Beschrijving | Dak uit Asbestverdachte leien |
| Opmerking | <p>Op basis van onze expertise als deskundigen hebben we deze leien als asbesthoudend geclassificeerd, zonder staalname. De opgegeven volumes zijn slechts schattingen en mogen niet worden gebruikt als maatstaf voor heffingen.</p> <p>Staalname geweigerd door de opdrachtgever om lekschade te voorkomen.</p> |

- Zorg voor een veilig beheer. Vermijd het beschadigen van het asbestmateriaal. Controleer de toestand jaarlijks op wijzigingen.
- Hemelwater dat afspoelt van asbestcement daken of gevels kan asbestdeeltjes bevatten. Gebruik het enkel voor gesloten circuits (bv. spoelen toiletten). Reinig na het vervangen van het dak of de gevel de dakgoten en regenwaterput of -ton om asbesthoudend sediment of slib te verwijderen
- Voer bijkomende staalname(s) uit.

- Eenvoudige handelingen: mag via doe-het-zelf of door werknemer(s) met opleidingsattest eenvoudige handelingen  
Raadpleeg de actuele wetgeving op de website van OVAM. Onder strikte voorwaarden is het eventueel toegestaan om deze toepassing zelf te verwijderen.
- Eenvoudige handelingen: enkel door erkend asbestverwijderaar  
Gezien de staat van de leien, die redelijk verweerd zijn, en hoewel deze eventueel door eenvoudige handelingen verwijderd kunnen worden, adviseer ik als deskundige om de verwijdering te laten uitvoeren

door een erkende asbestverwijderaar. Dit garandeert de veiligheid van zowel de bewoners als de burenen.

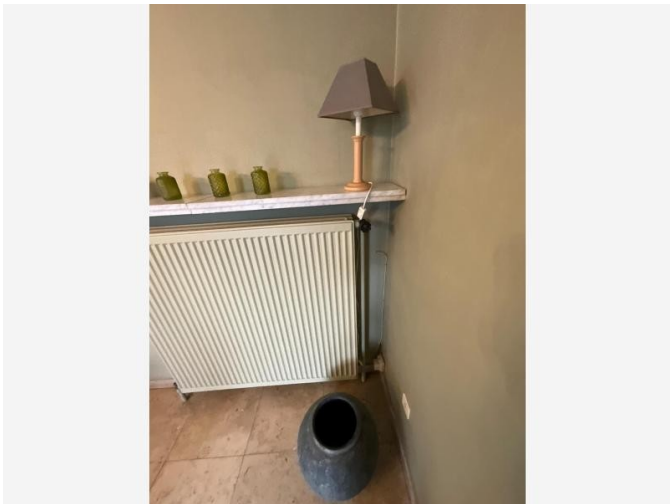
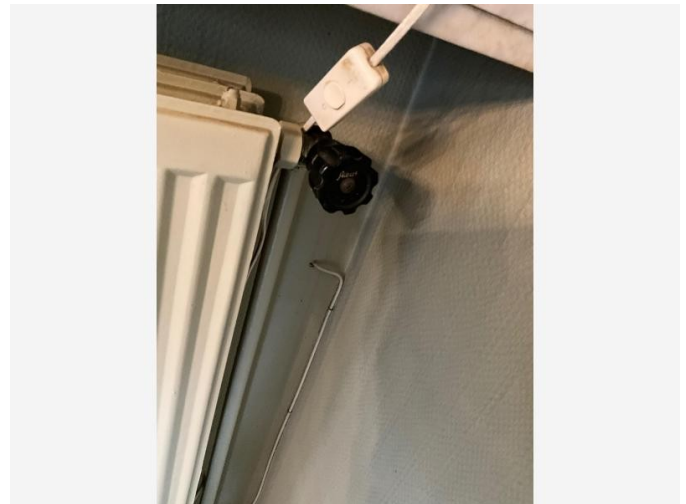
Het asbestmateriaal valt onder de mijlpaal van 2040.

Zorgvuldig beheren

| Eindbeoordeling materiaalrisico | Laag materiaalrisico en/of verlaagde kans op vezelvrijgave |

| Toestand van het materiaal | Onbeschadigd, niet verweerd |

| Beschrijving | Bakeliet radiatorknoppen |
| Opmerking | Deze oppervlakte werd niet gemeten, maar geschat op basis van een benadering voor alle aanwezige radiatorknoppen. Deze schatting mag niet worden gebruikt als maatstaf voor heffingen. Als deskundige hebben wij geverifieerd dat het materiaal inderdaad bakeliet betreft en geen harde PVC. Bakeliet wordt door ons beschouwd als een asbestverdachte toepassing, aangezien het in veel gevallen asbesthoudend is. We hebben echter geen staalname uitgevoerd om de functionaliteit van de radiatorknoppen niet in gevaar te brengen. |

- Zorg voor een veilig beheer. Vermijd het beschadigen van het asbestmateriaal. Controleer de toestand jaarlijks op wijzigingen.
- Voer bijkomende staalname(s) uit.

- Eenvoudige handelingen: mag via doe-het-zelf of door werknemer(s) met opleidingsattest eenvoudige handelingen  
Raadpleeg de actuele wetgeving op de website van OVAM. Onder strikte voorwaarden kan het eventueel toegestaan zijn om deze toepassing zelf te verwijderen. Bij twijfel wordt echter sterk aangeraden om een erkende asbestverwijderaar te raadplegen. Zorg er bovendien voor dat u zich goed informeert via de websites van OVAM en andere officiële bronnen over de persoonlijke beschermingsmaatregelen die nodig zijn en de richtlijnen voor het veilig verwijderen van asbest.

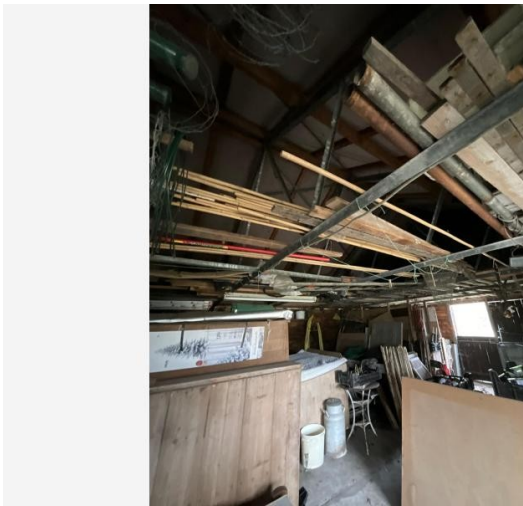
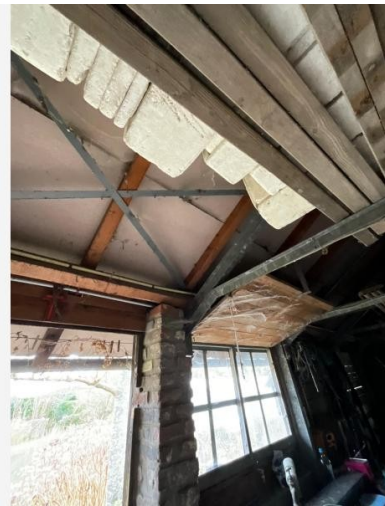
Het asbestmateriaal valt onder de mijlpaal van 2040.

Zorgvuldig beheren

| Eindbeoordeling materiaalrisico | Laag materiaalrisico en/of verlaagde kans op vezelvrijgave |

| Toestand van het materiaal | Matig beschadigd, matig verweerd |

| Beschrijving | Onderdak type menuiserite |
| Opmerking | Deze oppervlakte, volumes en gewichten zijn niet gemeten, maar geschat op basis van een benadering van de aanwezige onderdakplaten (de opgegeven hoeveelheden mogen niet gebruikt worden als maatstaf voor heffingen) |

- Zorg voor een veilig beheer. Vermijd het beschadigen van het asbestmateriaal. Controleer de toestand jaarlijks op wijzigingen.
- Zorg voor een veilig beheer en verwijder dit asbestmateriaal wanneer het bij werken eenvoudig bereikbaar wordt. Controleer de toestand jaarlijks op wijzigingen.
- Voer bijkomende staalname(s) uit.

- Eenvoudige handelingen: mag via doe-het-zelf of door werknemer(s) met opleidingsattest eenvoudige handelingen  
Raadpleeg de actuele wetgeving op de website van OVAM. Onder strikte voorwaarden is het eventueel toegestaan om deze toepassing zelf te verwijderen.
- Eenvoudige handelingen: enkel door erkend asbestverwijderaar  
Gezien de staat van de leien, die redelijk verweerd zijn, en hoewel deze eventueel door eenvoudige handelingen verwijderd kunnen worden, adviseer ik als deskundige om de verwijdering te laten uitvoeren door een erkende asbestverwijderaar. Dit garandeert de veiligheid.

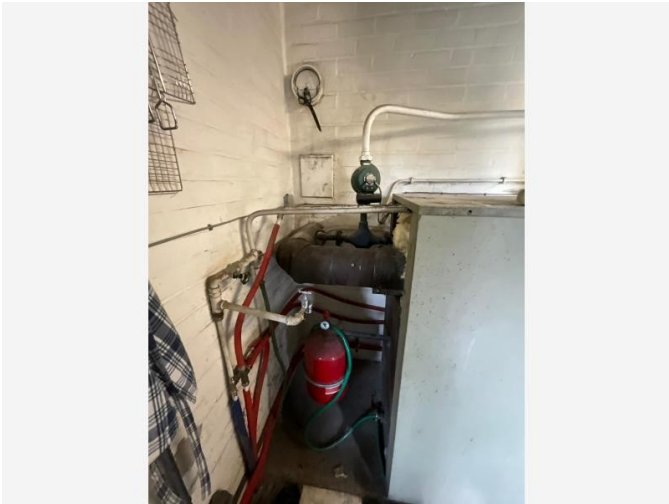
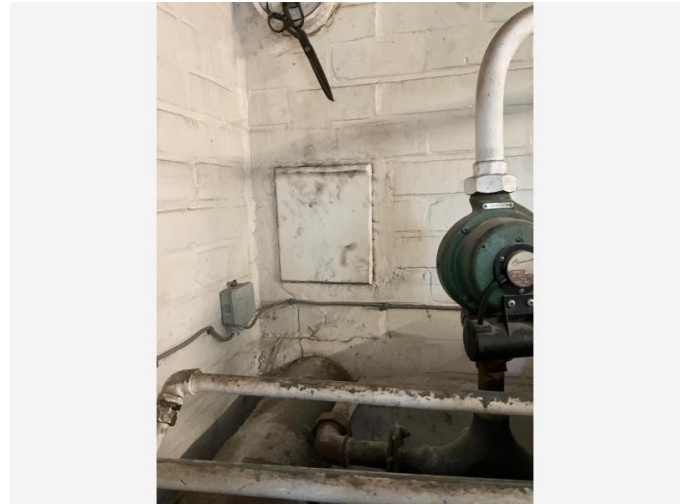
Het asbestmateriaal valt onder de mijlpaal van 2040.

Zorgvuldig beheren

| Eindbeoordeling materiaalisico | Laag materiaalisico en/of verlaagde kans op vezelvrijgave |

| Toestand van het materiaal | Onbeschadigd, niet verweerd |

| Beschrijving | Roetluik uit asbestcement |
| Opmerking | Deze oppervlakte, volumes en gewichten zijn niet gemeten, maar geschat op basis van een benadering van de aanwezige roetluiken. Deze schatting mag niet worden gebruikt als maatstaf voor heffingen. |

- Zorg voor een veilig beheer. Vermijd het beschadigen van het asbestmateriaal. Controleer de toestand jaarlijks op wijzigingen.

- Eenvoudige handelingen: mag via doe-het-zelf of door werknemer(s) met opleidingsattest eenvoudige handelingen

Raadpleeg de actuele wetgeving op de website van OVAM. Onder strikte voorwaarden kan het eventueel toegestaan zijn om deze toepassing zelf te verwijderen. Bij twijfel wordt echter sterk aangeraden om een erkende asbestverwijderaar te raadplegen. Zorg er bovendien voor dat u zich goed informeert via de websites van OVAM en andere officiële bronnen over de persoonlijke beschermingsmaatregelen die nodig zijn en de richtlijnen voor het veilig verwijderen van asbest.

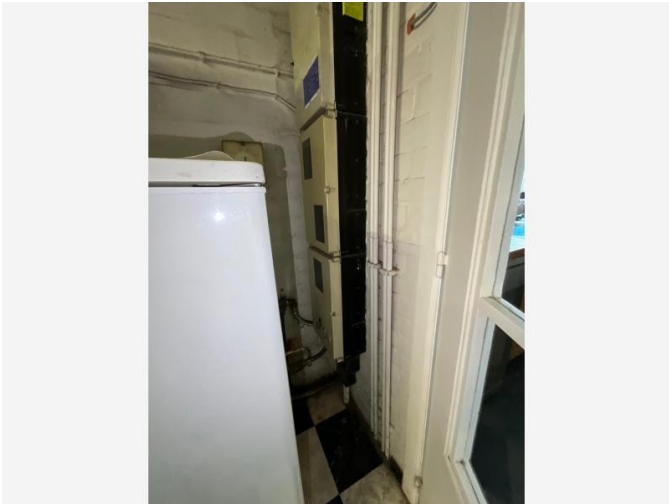
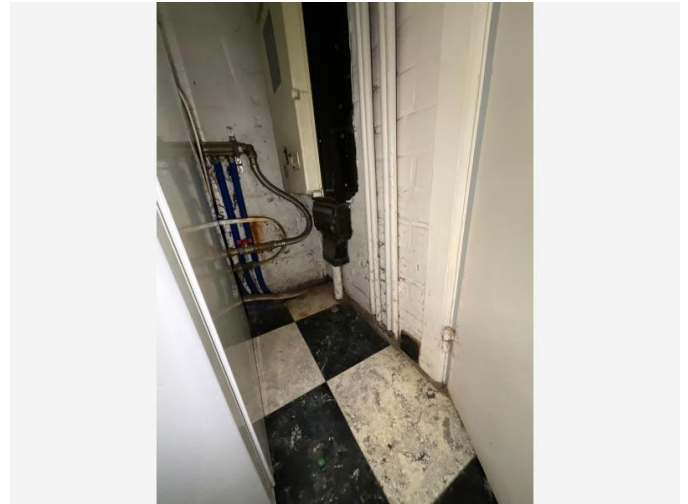
Het asbestmateriaal valt onder de mijlpaal van 2040.

Zorgvuldig beheren

| Eindbeoordeling materiaalrisico | Laag materiaalrisico en/of verlaagde kans op vezelvrijgave |

| Toestand van het materiaal | Onbeschadigd, niet verweerd |

| Beschrijving | Bakeliet dozen |
| Opmerking | Deze oppervlakte werd niet gemeten, maar geschat op basis van een benadering van de aanwezige dozen. Deze schatting mag niet worden gebruikt als maatstaf voor heffingen. Als deskundigen hebben wij vastgesteld dat het materiaal daadwerkelijk bakeliet betreft en geen harde pvc. Bakeliet wordt door ons beschouwd als een asbestverdachte toepassing, aangezien het in veel gevallen asbesthoudend is. We hebben geen staalname uitgevoerd om de functionaliteit niet in gevaar te brengen. |

- Zorg voor een veilig beheer. Vermijd het beschadigen van het asbestmateriaal. Controleer de toestand jaarlijks op wijzigingen.
- Voer bijkomende staalname(s) uit.

- Eenvoudige handelingen: mag via doe-het-zelf of door werknemer(s) met opleidingsattest eenvoudige handelingen  
Deze toepassing mag volgens de huidige wetgeving worden verwijderd via eenvoudige handelingen. Aangezien deze toepassing echter eigendom is van de nutsvoorzieningsmaatschappij, mag deze uitsluitend worden verwijderd door hen of door een door hen aangestelde onderaannemer die beschikt over de nodige attesten en opleidingen. Daarom wordt hier verwezen naar de methode van een erkende verwijderaar, maar in feite dient dit via de nutsvoorzieningsmaatschappij te verlopen.

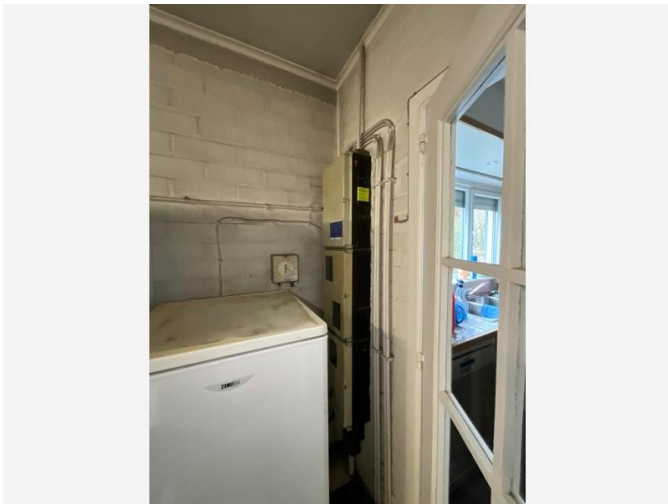
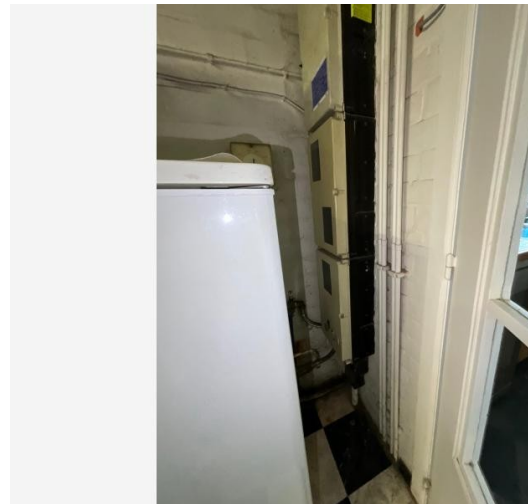
Het asbestmateriaal valt onder de mijlpaal van 2040.

Zorgvuldig beheren

| Eindbeoordeling materiaalrisico | Laag materiaalrisico en/of verlaagde kans op vezelvrijgave |

| Toestand van het materiaal | Onbeschadigd, niet verweerd |

| Beschrijving | Bakeliet tellerkast |
| Opmerking | Deze oppervlakte werd niet gemeten, maar geschat op basis van een benadering van de aanwezige tellerkast. Deze schatting mag niet worden gebruikt als maatstaf voor heffingen. Als deskundigen hebben wij vastgesteld dat het materiaal daadwerkelijk bakeliet betreft en geen harde pvc. Bakeliet wordt door ons beschouwd als een asbestverdachte toepassing, aangezien het in veel gevallen asbesthoudend is. We hebben geen staalname uitgevoerd om de functionaliteit van de tellerkast niet in gevaar te brengen. Daarnaast is staalname verboden, aangezien de tellerkast eigendom is van de nutsvoorzieningsmaatschappij. |

- Zorg voor een veilig beheer. Vermijd het beschadigen van het asbestmateriaal. Controleer de toestand jaarlijks op wijzigingen.
- Voer bijkomende staalname(s) uit.

- Eenvoudige handelingen: mag via doe-het-zelf of door werknemer(s) met opleidingsattest eenvoudige handelingen  
Deze toepassing mag volgens de huidige wetgeving worden verwijderd via eenvoudige handelingen. Aangezien deze toepassing echter eigendom is van de nutsvoorzieningsmaatschappij, mag deze uitsluitend worden verwijderd door hen of door een door hen aangestelde onderaannemer die beschikt over de nodige attesten en opleidingen. Daarom wordt hier verwezen naar de methode van een erkende verwijderaar, maar in feite dient dit via de nutsvoorzieningsmaatschappij te verlopen.

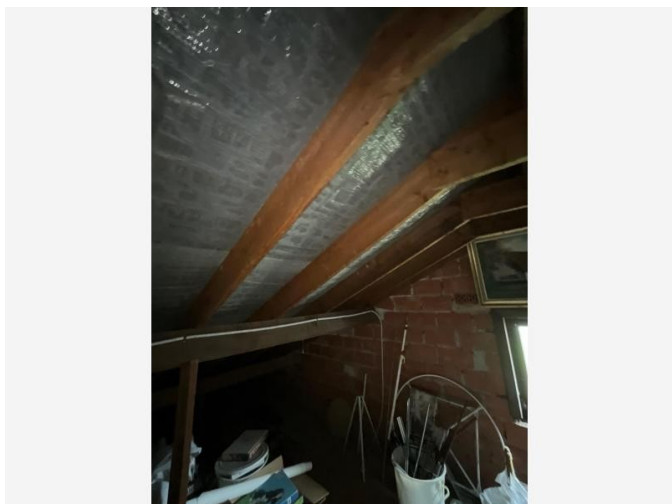
#### Permanente beperking

**Reden:** Het te onderzoeken materiaal situeert zich hoger dan 3,50 m te rekenen vanaf een veilige ondergrond

| Karakterisatie | Asbest (verdacht) |
| Primaire drager | Schuin dak |

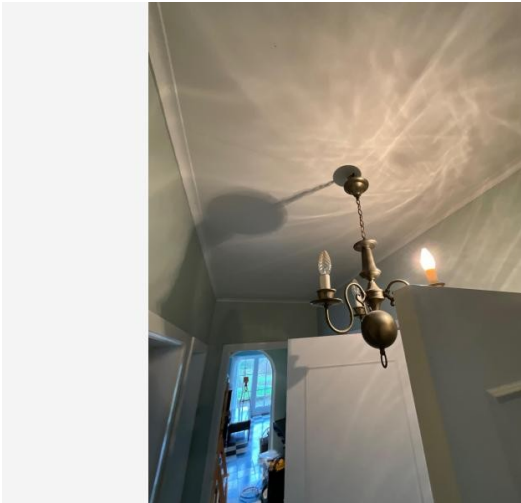
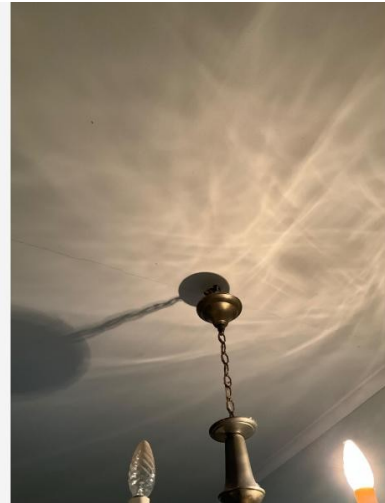
## Fiche 11: Pleisterwerk plafonds

Geen asbest

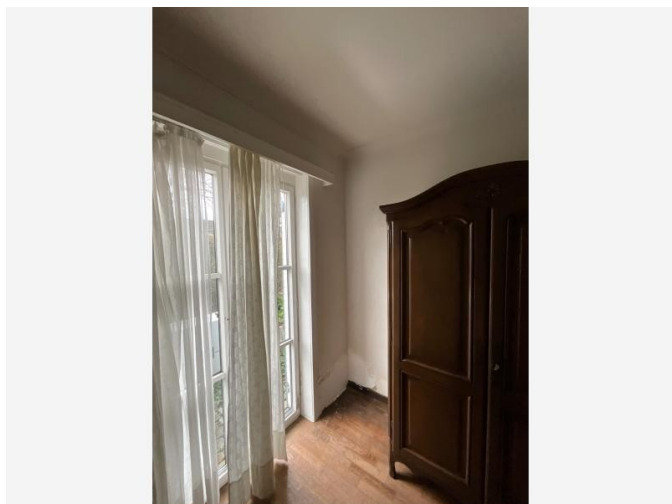
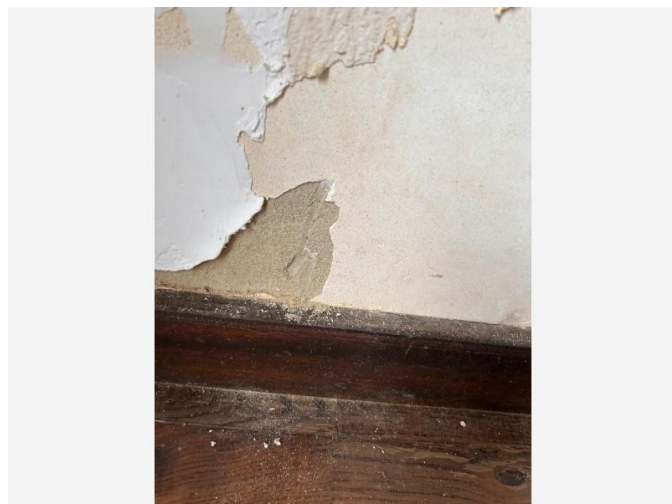
## Fiche 12: Pleisterwerk muren

Geen asbest
