# Asbestinventarisatetest

44072C0350/00S000

Attestnummer : 20251021-000068.000

## Zone 1: Loods

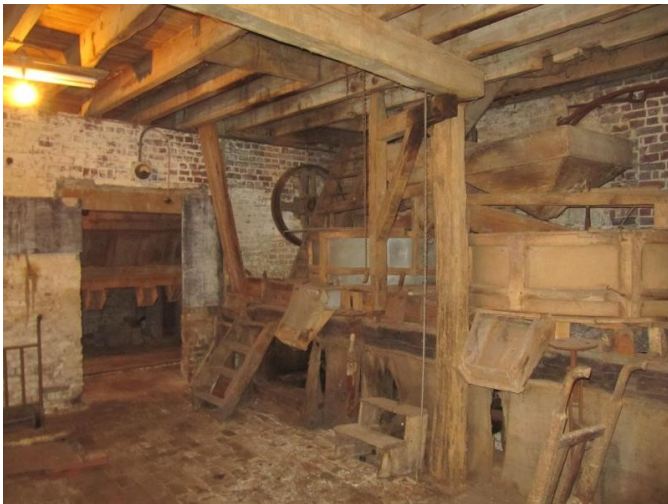
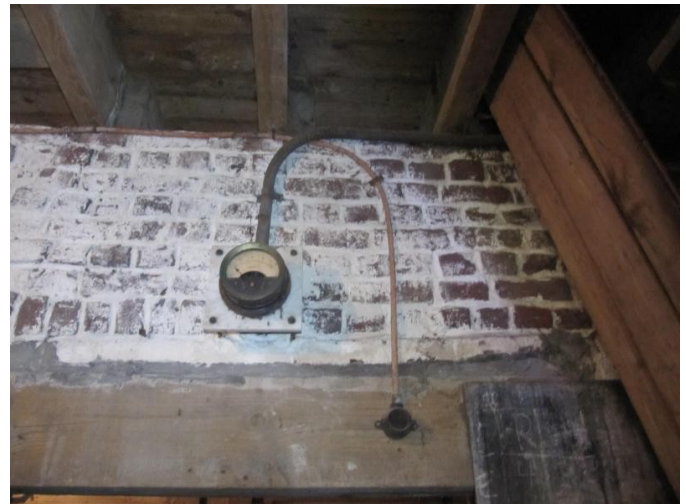
Het asbestmateriaal valt onder de mijlpaal van 2040.

Verwijderen

| Eindbeoordeling materiaalrisico | Verhoogd materiaalrisico en/of verhoogde kans op vezelvrijgave |

| Asbestsoort (vezeltype) | Crocidoliet aanwezig |
| Toestand van het materiaal | Licht beschadigd, licht verweerd. Intact calciumsilicaatmateriaal of categorie III 'gebondenheid' |

| Beschrijving | Bakeliet schakelaars/stopcontacten |
| Opmerking | De hoeveelheid is een schatting, er zijn verschillende verdeelkasten en schakelaars aanwezig op zowel het gelijkvloers en de 1ste verdieping. |

- Zorg voor een veilig beheer. Vermijd het beschadigen van het asbestmateriaal. Controleer de toestand jaarlijks op wijzigingen.
- Voer bijkomende staalname(s) uit.

- Eenvoudige handelingen: mag via doe-het-zelf of door werknemer(s) met opleidingsattest eenvoudige handelingen  
Deze toepassing kan door een aannemer die over een opleidingsattest eenvoudige handelingen beschikt of door een particulier (doe-het-zelf), verwijderd worden indien er geen verhoogd risico op vrijgave van asbestvezels (max. concentratie 0,01 vezels/cm<sup>3</sup> - CODEX Art. VI.3-54) ontstaat en de toepassing voorafgaand wordt gefixeerd/bevochtigd; de individuele elementen zonder machinale werktuigen (boormachine, slijpschijf, hogedrukreiniger,...) en zonder breken of gooien een voor een losgemaakt worden; en ten slotte dubbel en luchtdicht verpakt weggevoerd worden naar een erkend afvalpunt (recyclagepark).

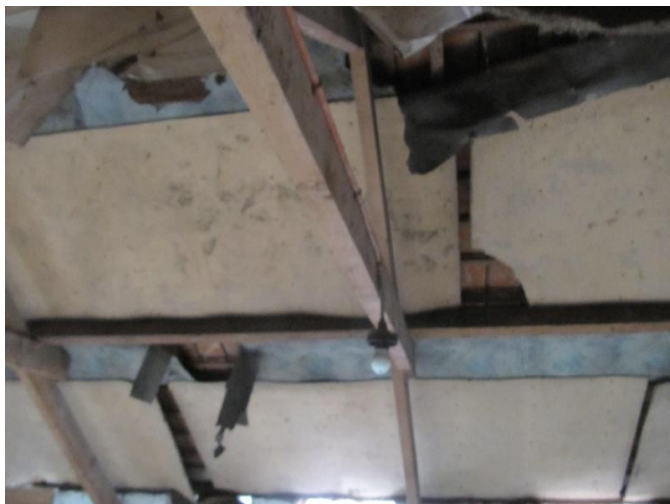
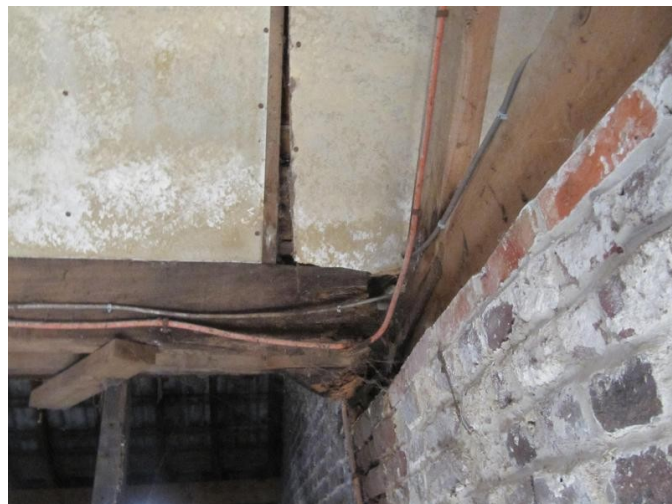
Het asbestmateriaal valt onder de mijlpaal van 2040.

Zorgvuldig beheren

| Eindbeoordeling materiaalarisico | Laag materiaalarisico en/of verlaagde kans op vezelvrijgave |

| Asbestsoort (vezeltype) | Alleen chrysotiel |

| # | Type | Referentie | Resultaat |
|---|---|---|---|
| 2.1 | Puntmonster | MM05 | Chrysotiel |

| Beschrijving | Onderdak type Menuiserite |
| Opmerking | De hoeveelheid is een schatting en kan afwijken van de werkelijke toestand. Via het verdiep +1 is er enkel een deel van de asbestplaten type menuserite waarneembaar. |

- Zorg voor een veilig beheer. Vermijd het beschadigen van het asbestmateriaal. Controleer de toestand jaarlijks op wijzigingen.

- Eenvoudige handelingen: mag via doe-het-zelf of door werknemer(s) met opleidingsattest eenvoudige handelingen  
Deze toepassing kan door een aannemer die over een opleidingsattest eenvoudige handelingen beschikt of door een particulier (doe-het-zelf), verwijderd worden indien er geen verhoogd risico op vrijgave van asbestvezels (max. concentratie 0,01 vezels/cm<sup>3</sup> - CODEX Art. VI.3-54) ontstaat en de toepassing voorafgaand wordt gefixeerd/bevochtigd; de individuele elementen zonder machinale werktuigen (boormachine, slijpschijf, hogedrukreiniger,...) en zonder breken of gooien een voor een losgemaakt worden; en ten slotte dubbel en luchtdicht verpakt weggevoerd worden naar een erkend afvalpunt (recyclagepark).

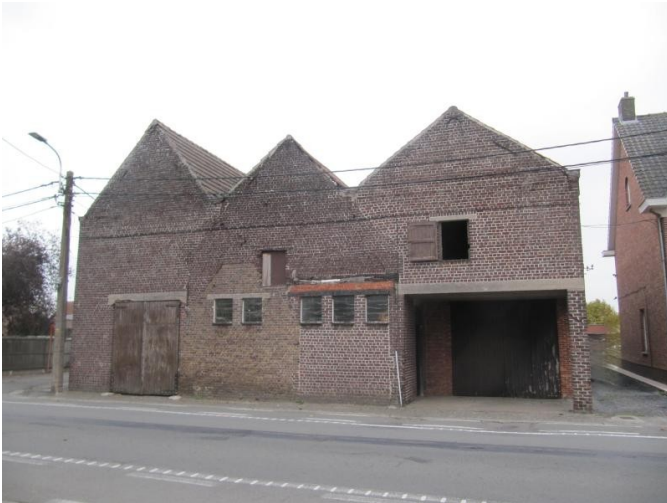
Situeringsfoto

**Reden:** Het te onderzoeken materiaal situeert zich hoger dan 3,50 m te rekenen vanaf een veilige ondergrond

**Uitleg van de asbestdeskundige:** In het kader van een asbestattest voor overdracht (verkoop, schenking), hoeven toepassingen die zich hoger dan 3,5m vanaf een veilige ondergrond situeren, niet onderzocht te worden.

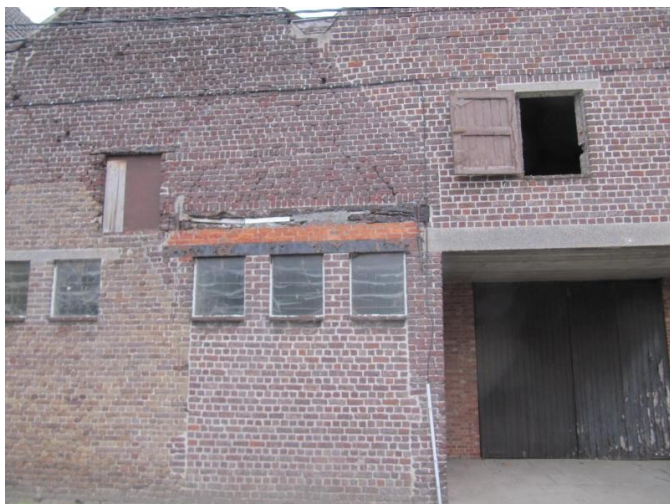
Geen waarneembare asbestverdachte materialen aangetroffen.

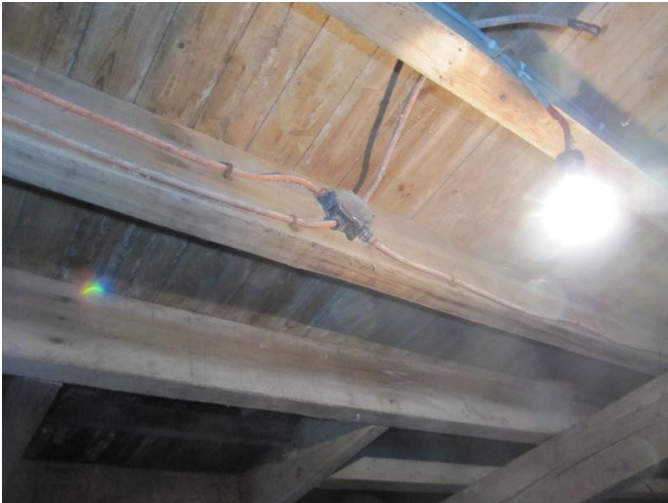
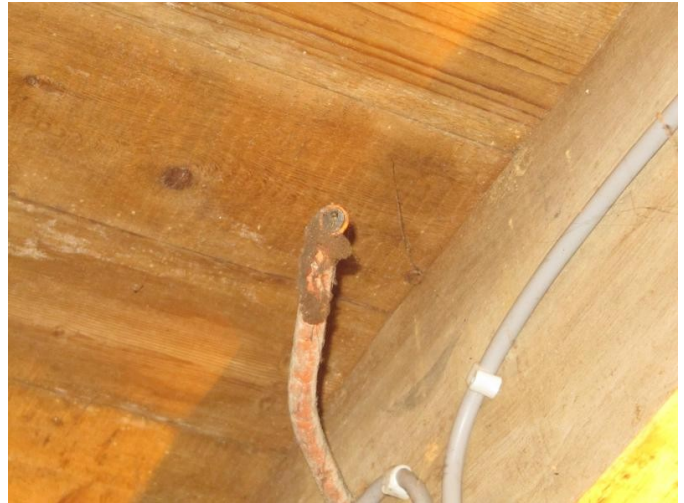
## Fiche 5: Leidingisolatie (karton)

Geen asbest

| # | Type | Referentie | Resultaat |
|---|---|---|---|
| 5.1 | Mengmonster | MM08 | Geen asbest |

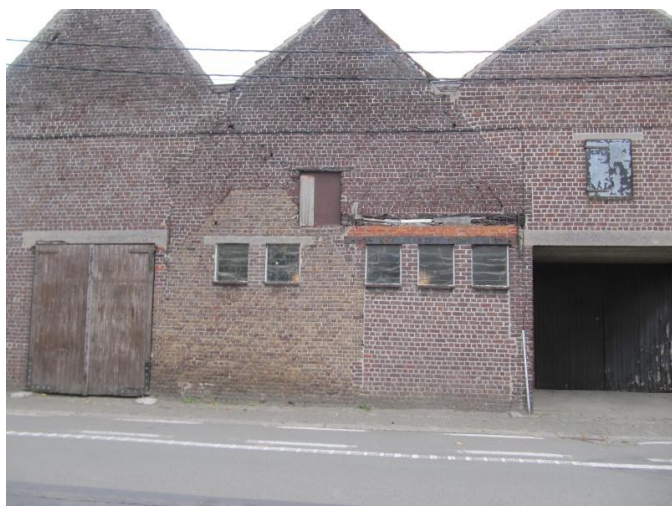
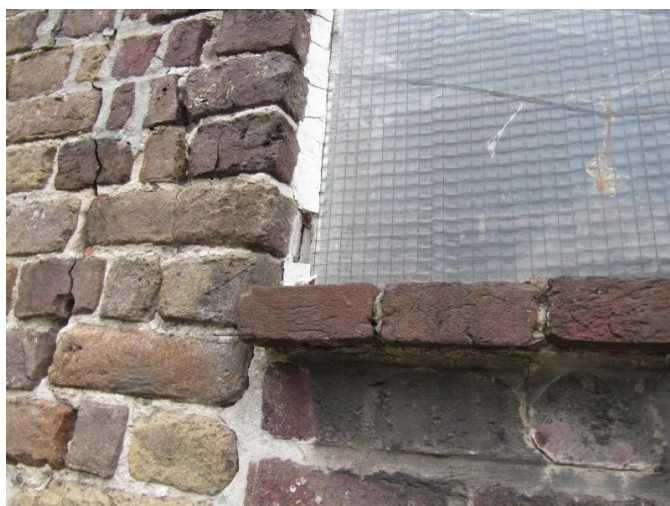
## Fiche 6: Mastiek buitenschil, voor en achtergevel

Geen asbest

| # | Type | Referentie | Resultaat |
|---|---|---|---|
| 6.1 | Puntmonster | MM01 | Geen asbest |

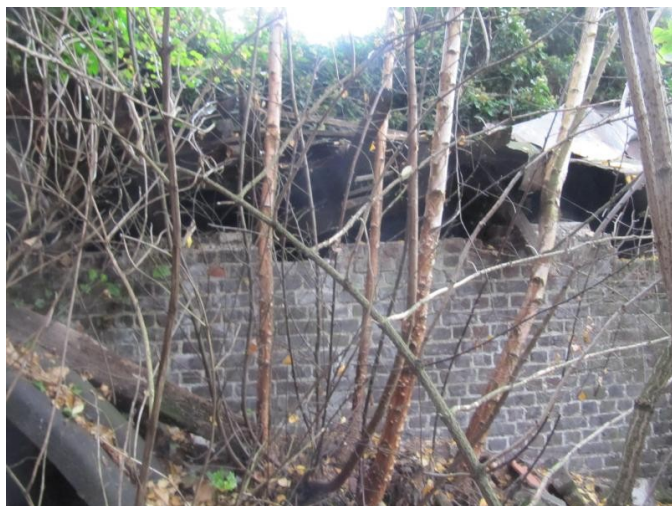
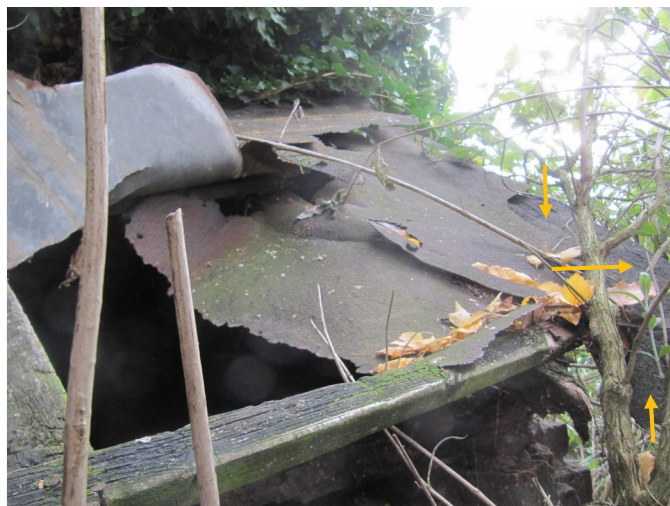
## Fiche 7: Roofing

Geen asbest

| # | Type | Referentie | Resultaat |
|---|---|---|---|
| 7.1 | Puntmonster | MM07 | Geen asbest |

| Opmerking | Staalname tot op de eventuele onderliggende lagen is niet mogelijk zonder uitbreiding naar een destructief onderzoek. |

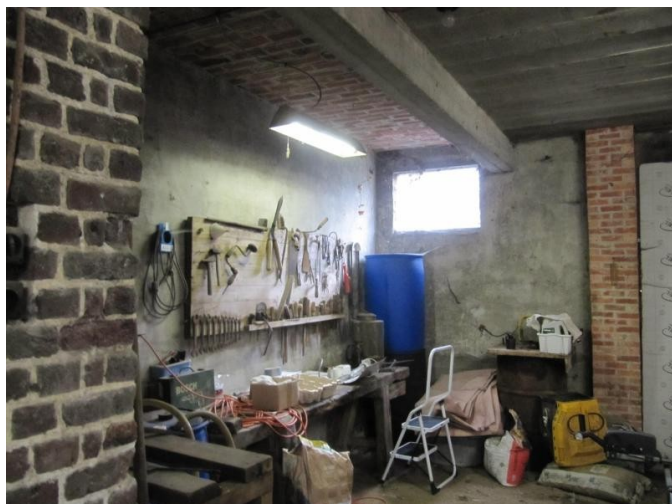
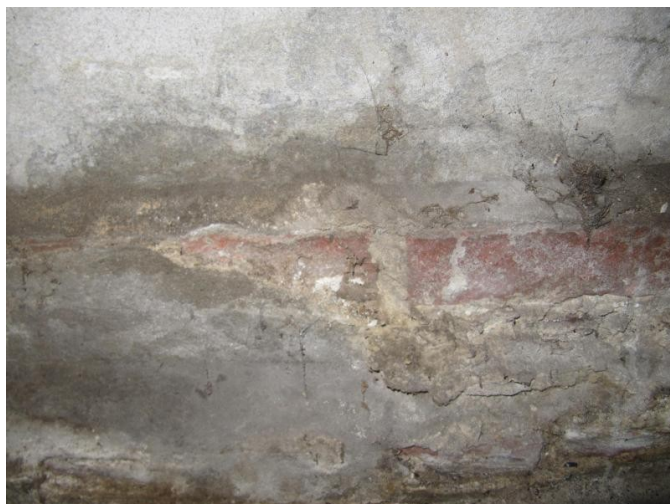
Geen asbest

| # | Type | Referentie | Resultaat |
|---|---|---|---|
| 8.1 | Mengmonster | MM03 | Geen asbest |

| Beschrijving | Pleisterwerk wanden gelijkvloers |

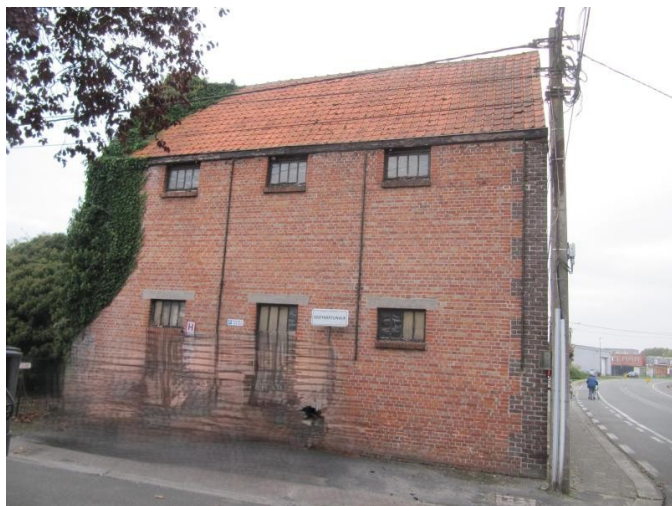
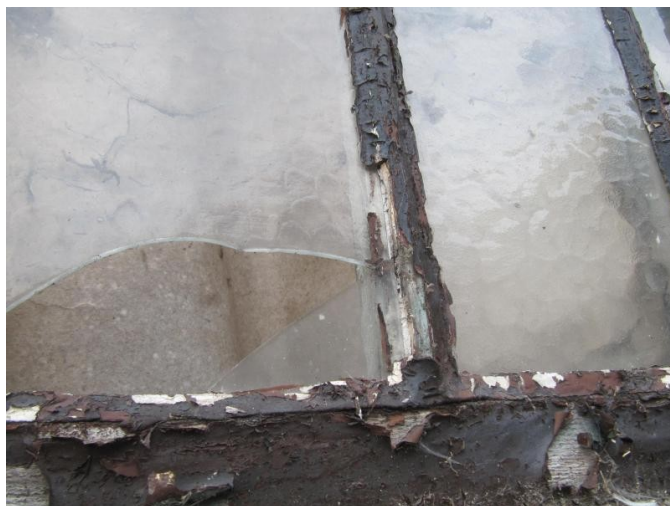
## Fiche 9: Mastiek zijgevel

Geen asbest

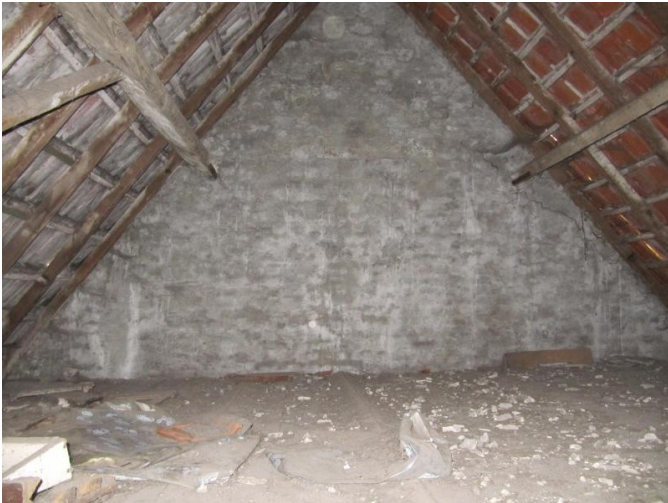
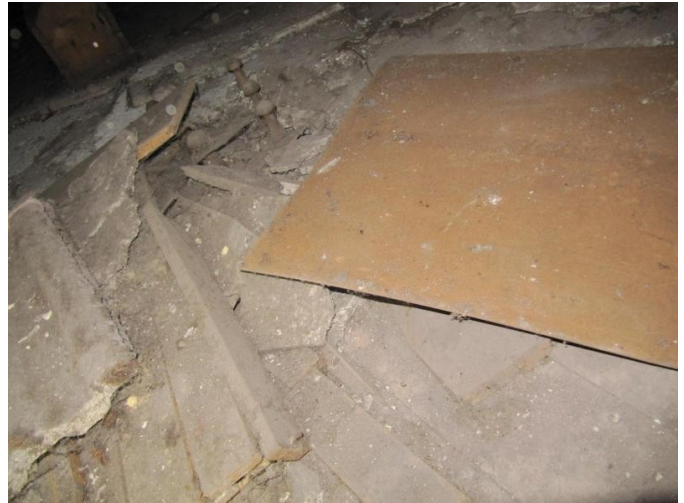
## Fiche 10: Afval (vlakke platen)

Geen asbest
