# Asbestinventarisatetest

Korenveld 8, 9940 Evergem

Attestnummer : 20241222-000075.000

**Niet-asbestveilig**

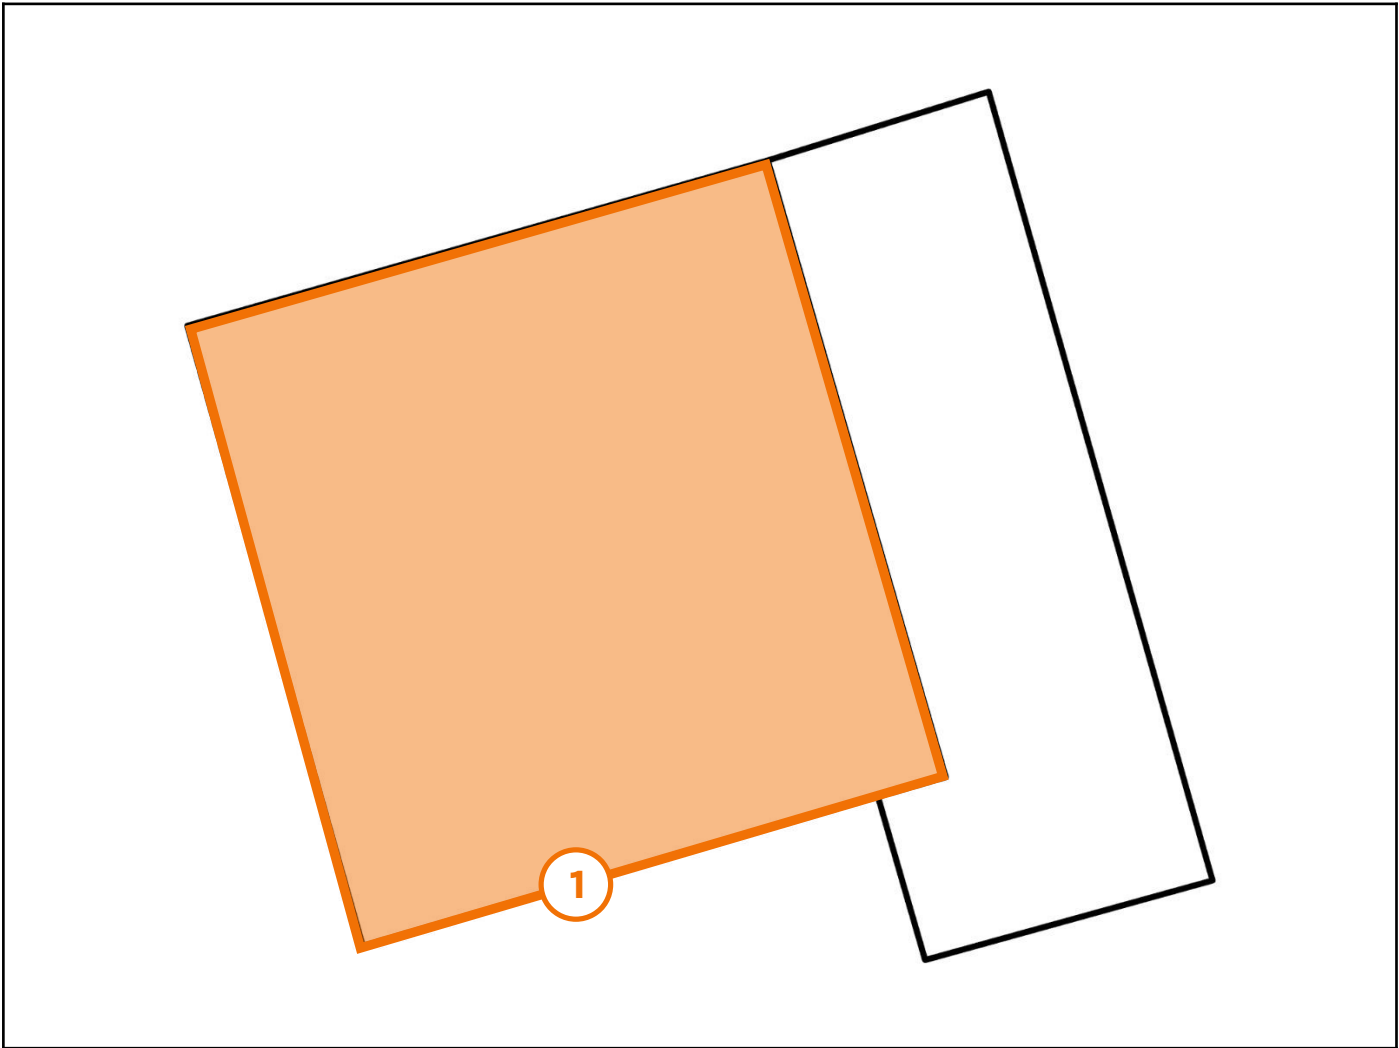
# Plan 1.6: Dakenplan

| Beschrijving | Type | Actie |
|---|---|---|
| 1. ONDERDAK (VOLLEDIG ZICHTBAAR) | Asbestmateriaal | Maatregelen nemen |

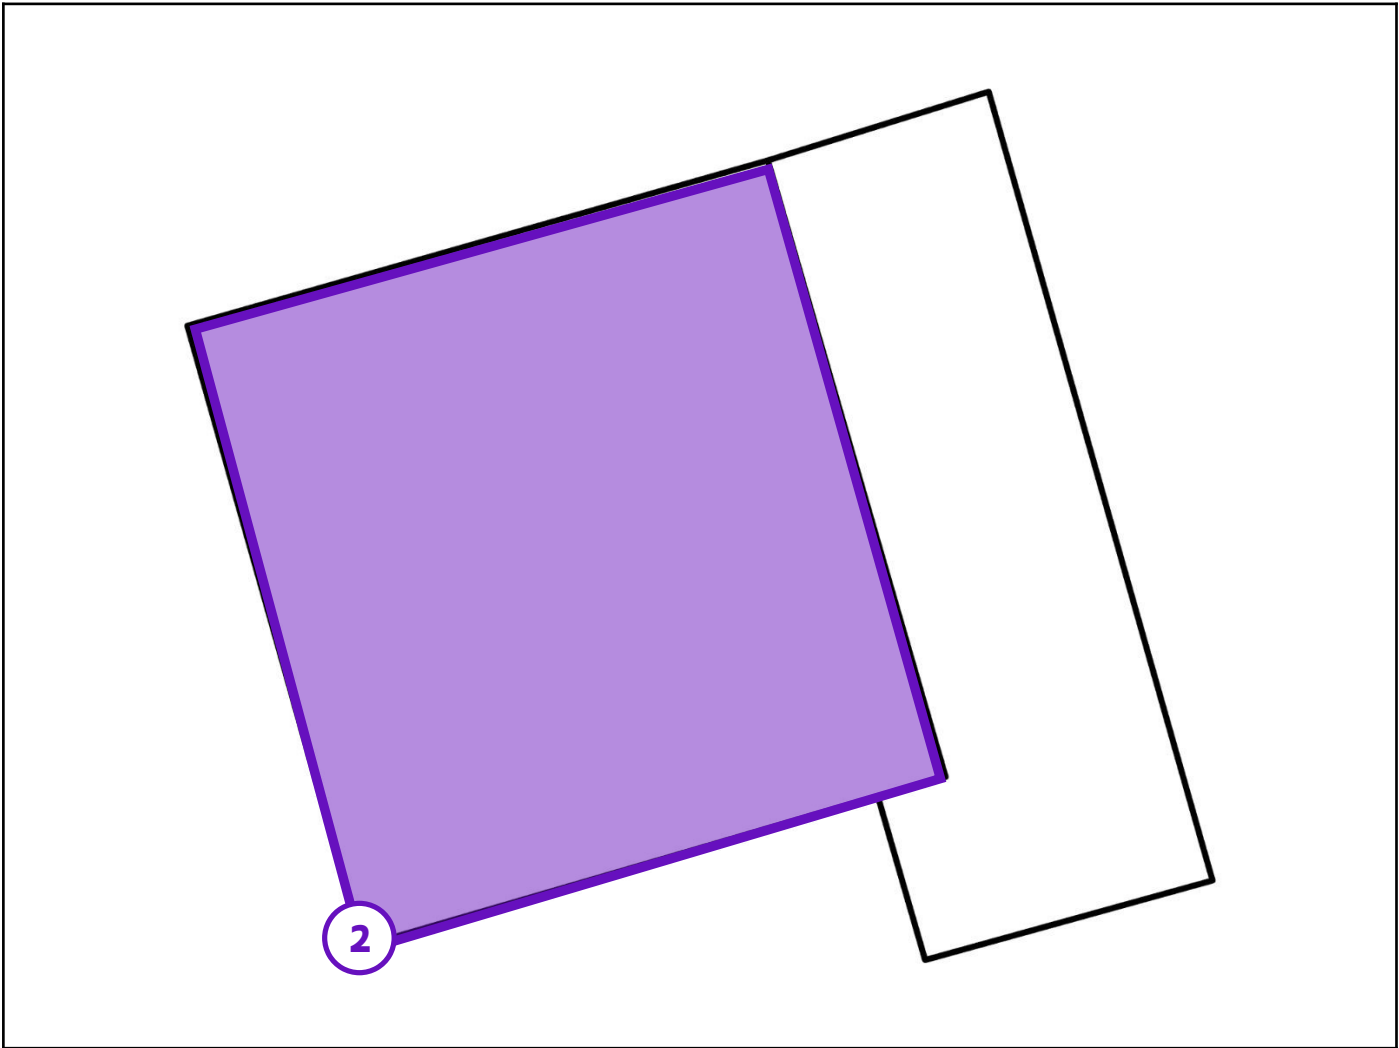
# Plan 1.7: Hoofdgebouw plan

| Beschrijving | Type | Actie |
|---|---|---|
| 2. ZOLDER (niet volledig toegankelijk) | Beperking | - |

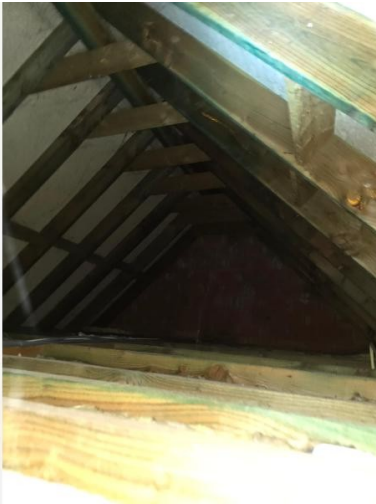
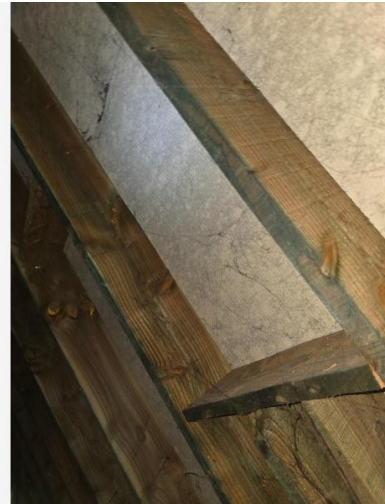
Overzichtsfoto

Detailfoto

Het asbestmateriaal valt onder de mijlpaal van 2040.

| Eindbeoordeling materiaalarisico | Verhoogd materiaalarisico en/of verhoogde kans op vezelvrijgave |

| Asbestsoort (vezeltype) | Crocidoliet aanwezig |
| Toestand van het materiaal | Licht beschadigd, licht verweerd. Intact calciumsilicaatmateriaal of categorie III 'gebondenheid' |

| Beschrijving | ONDERDAK (VOLLEDIG ZICHTBAAR) |

- Zorg voor een veilig beheer en verwijder dit asbestmateriaal wanneer het bij werken eenvoudig bereikbaar wordt. Controleer de toestand jaarlijks op wijzigingen.

- Eenvoudige handelingen: mag via doe-het-zelf of door werknemer(s) met opleidingsattest eenvoudige handelingen  
Betreft een hechtgebonden toepassing. De toepassing zorgvuldig verwijderen, zonder wijzigingen aan te brengen in de huidige toestand van het materiaal. De toepassing niet breken en/of beschadigen. Verwijder de toepassing a.d.h.v. eenvoudige handelingen en voorzie de nodige PBM's. De minimum eisen waaraan deze PBM's moeten voldoen zijn: mondkap FFP3; tyvec/wergerpoverall cat III type 5/6 en handschoenen.

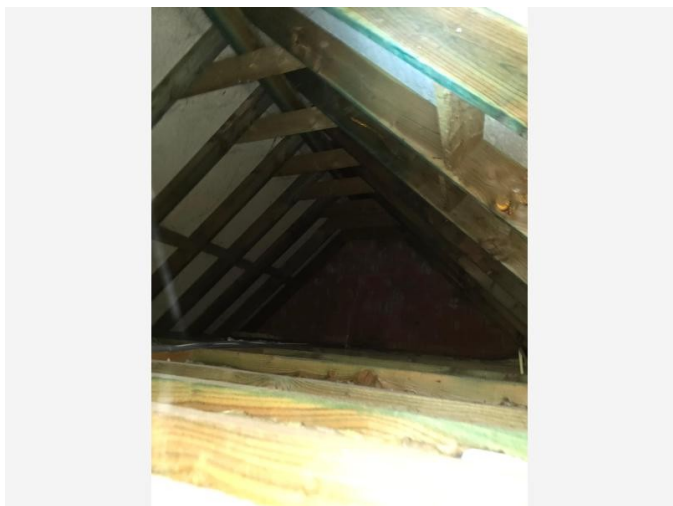
Situeringsfoto

**Reden:** Er is geen volledige risicobeoordeling mogelijk

**Uitleg van de asbestdeskundige:** Er is een opening in de stookruimte op verdiep 1 maar het is niet mogelijk om de zolder veilig te betreden (opening te klein en geen vloerafwerking op zolder). Geen volledige risicoanalyse mogelijk. Bij renovatie en/of sloop onderzoek verrichten naar de aanwezigheid van asbesthoudende toepassingen op zolder.

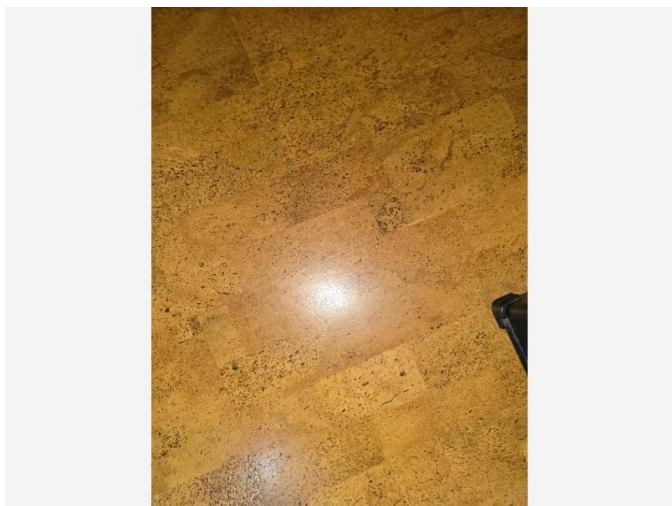
Vrije foto

Deze toepassing is als niet verdacht bevonden. Bij renovatie en/of sloop onderzoek verrichten naar de aanwezigheid van asbestverdachte toepassingen in de onderliggende materialen.

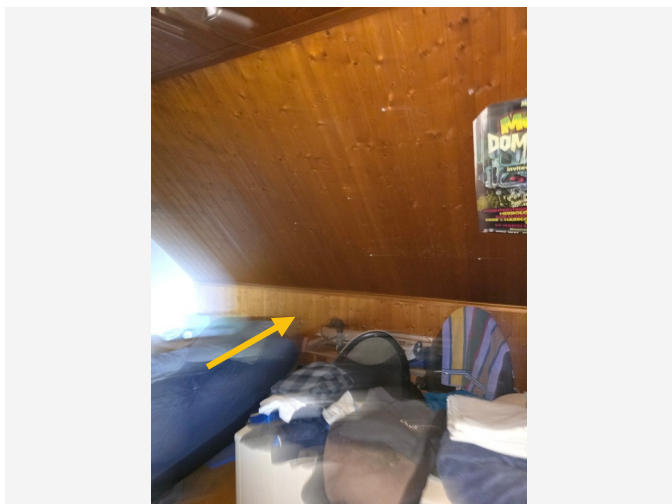
Vrije foto

Voorzetwand kunnen inspecteren, deze toepassing werd niet bemonsterd. Geen risicoanalyse mogelijk van de onderliggende materialen. Bij renovatie en/of sloop onderzoek verichten naar de aanwezigheid van asbestverdachte toepassingen die zich achter de voorzetwand kunnen bevinden.

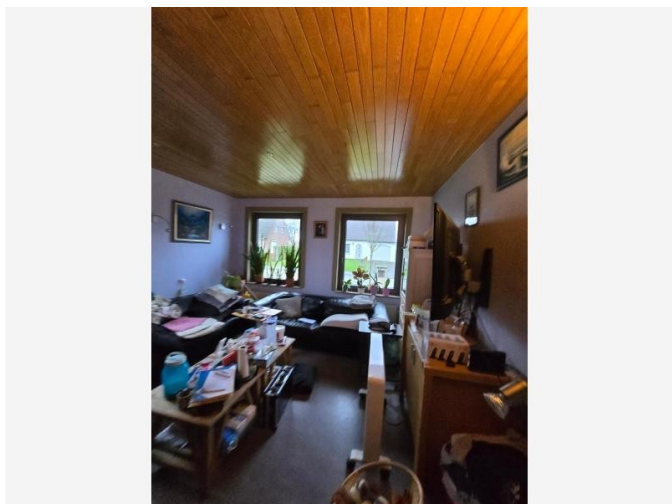
Vrije foto

Deze toepassing is als niet verdacht bevonden. Bij renovatie en/of sloop onderzoek verrichten naar de aanwezigheid van asbestverdachte toepassingen in de onderliggende materialen.

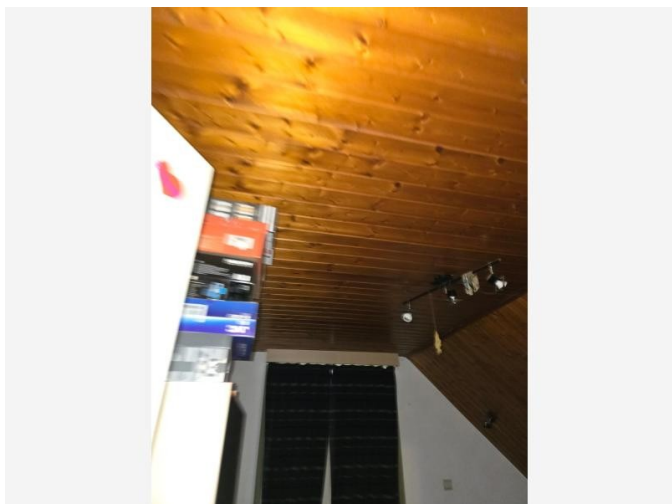
Vrije foto

Verlaagd plafond kunnen inspecteren, deze toepassing werd niet bemonsterd. Geen risicoanalyse mogelijk van de onderliggende materialen. Bij renovatie en/of sloop onderzoek verichten naar de aanwezigheid van asbestverdachte toepassingen die zich achter het verlaagd plafond kunnen bevinden

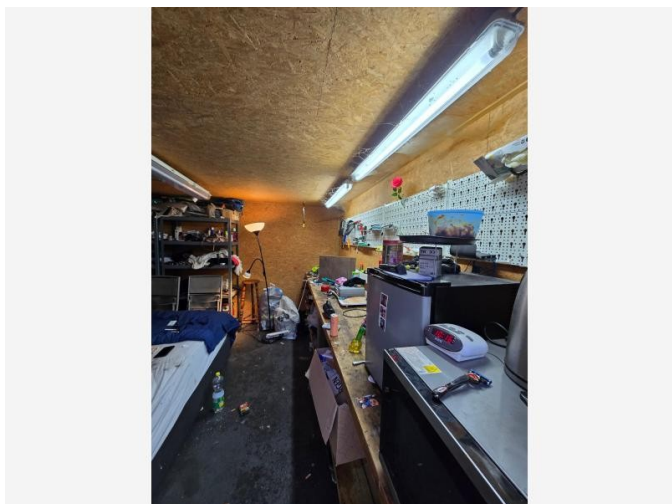
Vrije foto

Geen asbestverdachte toepassingen visueel zichtbaar in het tuinhuis.

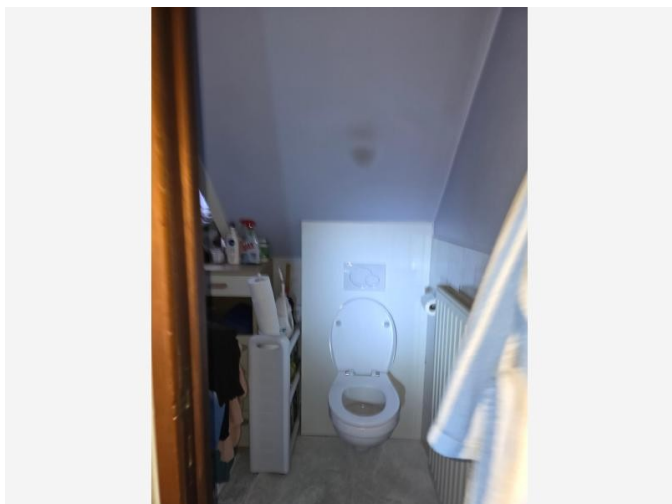
Vrije foto

Deze tegels zijn als niet asbestverdacht bevonden. Bij renovatie en/of sloop onderzoek verrichten naar de aanwezigheid van asbesthoudende toepassingen in de onderliggende lagen bv: tegellijm of verdachte ondergrondse leidingen.

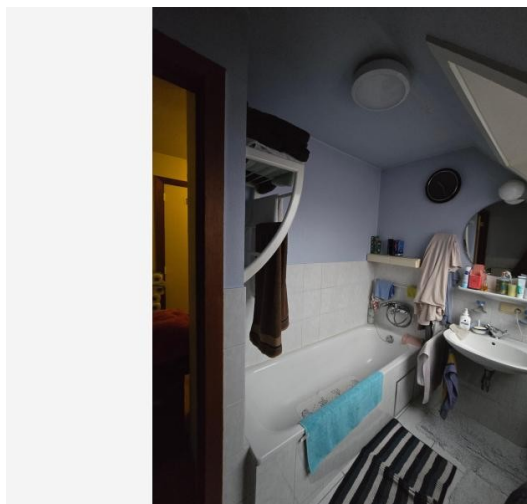
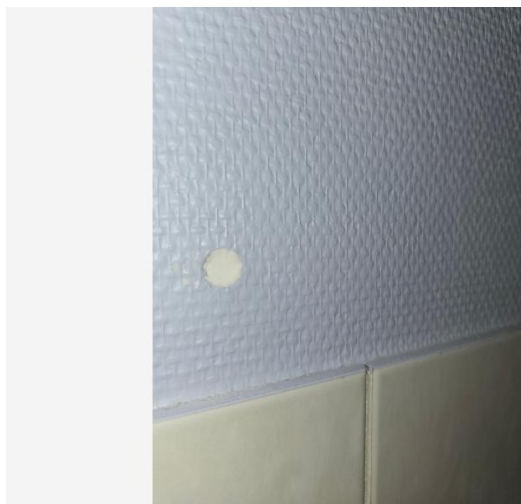
## Fiche 9: PLEISTER MUREN

Geen asbest

| # | Type | Referentie | Resultaat |
|---|---|---|---|
| 9.1 | Mengmonster | MM01 | Geen asbest |

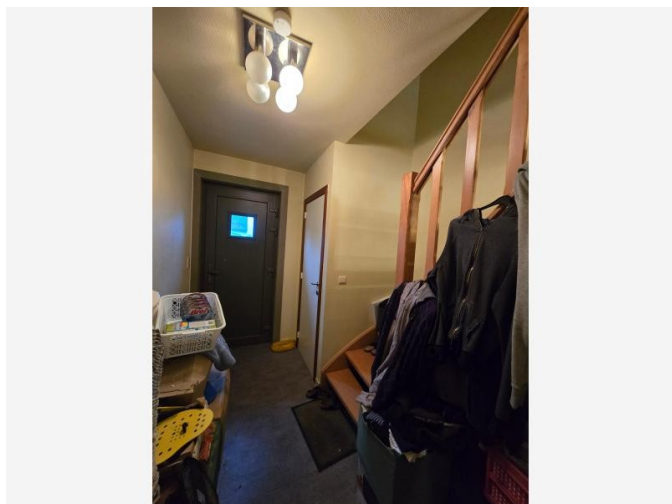
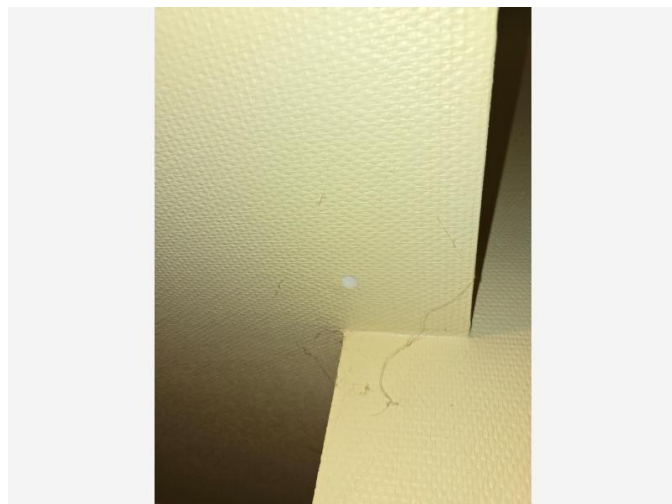
## Fiche 10: PLEISTER PLAFOND

Geen asbest

| # | Type | Referentie | Resultaat |
|---|---|---|---|
| 10.1 | Mengmonster | MM02 | Geen asbest |
