Asbestinventarisat attest

Tiensesteenweg 65, 3211 Lubbeek

Attestnummer : 20230320-000295.000

Uitgegeven op : 20.03.2023

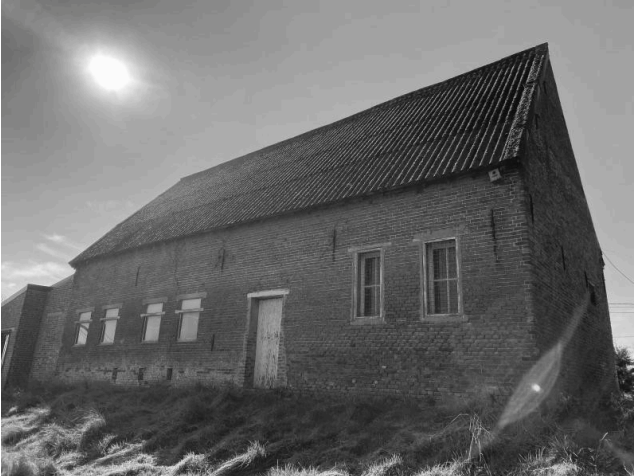
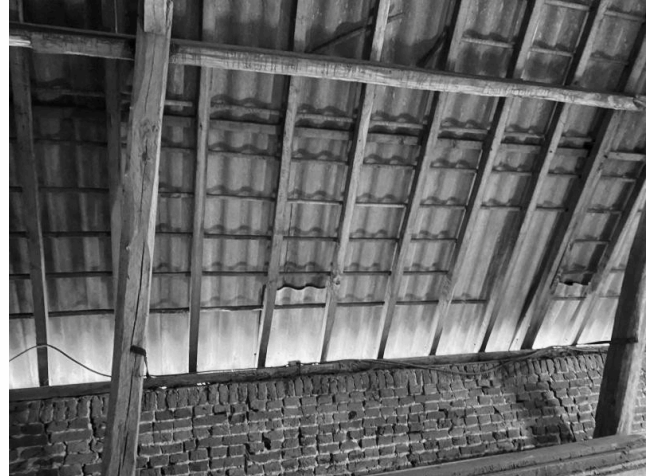
Fiche 1: Golfplaten dak

Eindbeoordeling materiaalrisico	Hoog materiaalrisico en/of hoge kans op vezelvrijgave
---------------------------------	---

Gebondenheid	Categorie 1: hechtgebonden in oorsprong
Asbestsoort (vezeltype)	Crocidoliet aanwezig
Asbestconcentratie	Laag (< 50%)
Afschermingsgraad van het gehele materiaal	Geheel of deels (ook) vrij aan de binnenlucht
Toestand van het materiaal	Matig beschadigd, matig verweerd

Beschrijving	Golfplaten dak
Omgeving	Grenst aan binnen- en buitenlucht
Primaire drager	Schuin dak
Asbestmateriaal	Dak- en gevelbekleding - Golfplaat
Bindmiddel van asbestmateriaal	Cement
Gebondenheid op basis van bindmiddel	Hecht
Hoeveelheid (oppervlakte - aantal)	• 86,00 m ² - 1 stuk
Totale oppervlakte	86,00 m ²
Eenvoudig bereikbaar	Ja
Bevestigingswijze	• Geschroefd
Identificatiemethode	Vaststelling zonder monsternamen

- Verwijder dit asbestmateriaal zo snel mogelijk. Volg de toestand goed op.

- Eenvoudige handelingen: mag via doe-het-zelf of door werknemer(s) met opleidingsattest eenvoudige handelingen
Hechtgebonden buitentoepassing die veilig te verwijderen valt onder de noemer eenvoudige handelingen.

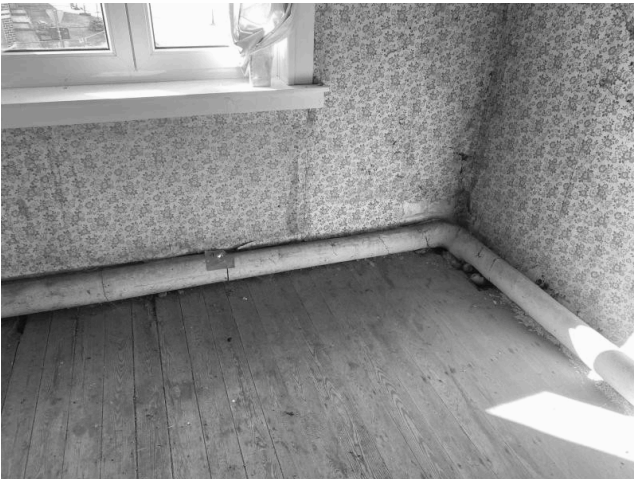
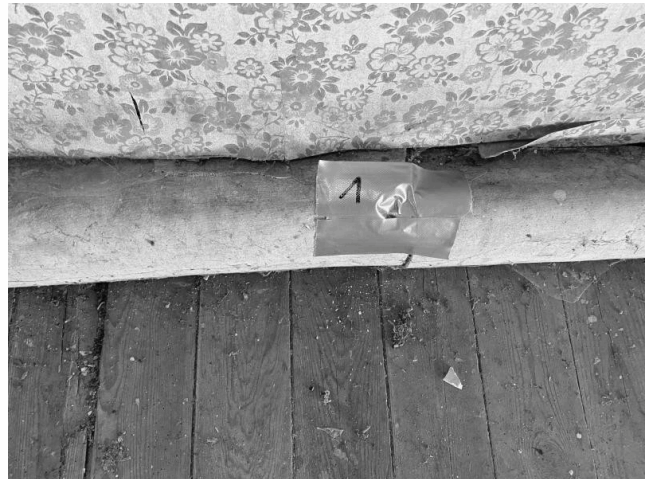
Fiche 2: Gips buisisolatie zolder

Eindbeoordeling materiaalrisico	Hoog materiaalrisico en/of hoge kans op vezelvrijgave
---------------------------------	---

Gebondenheid	Categorie 2: niet-hechtgebonden met matrix
Asbestsoort (vezeltype)	Amfibool aanwezig, uitgezonderd crocidoliet
Asbestconcentratie	Hoog (>= 50%)
Afschermingsgraad van het gehele materiaal	Geheel of deels (ook) vrij aan de binnenlucht
Toestand van het materiaal	Zwaar beschadigd, zwaar verweerd

#	Type	Referentie	Resultaat
2.1	Mengmonster	M20639	Amosiet
2.2	Mengmonster	M20640	Amosiet

Beschrijving	Gips buisisolatie zolder
Omgeving	Binnen
Primaire drager	HVAC infrastructuur en uitrusting
Asbestmateriaal	In-situ afwerkingslagen - Thermische isolatie
Bindmiddel van asbestmateriaal	Gips - kalk
Gebondenheid op basis van bindmiddel	Niet-hechtgebonden

- Sluit de ruimte luchtdicht af en vermijd het betreden van de ruimte.
- Verwijder dit asbestmateriaal zo snel mogelijk. Volg de toestand goed op.

- Hermetische zone (erkend asbestverwijderaar)
Niet hechtgebonden toepassing dient steeds door een erkende asbestverwijderaar verwijderd te worden.

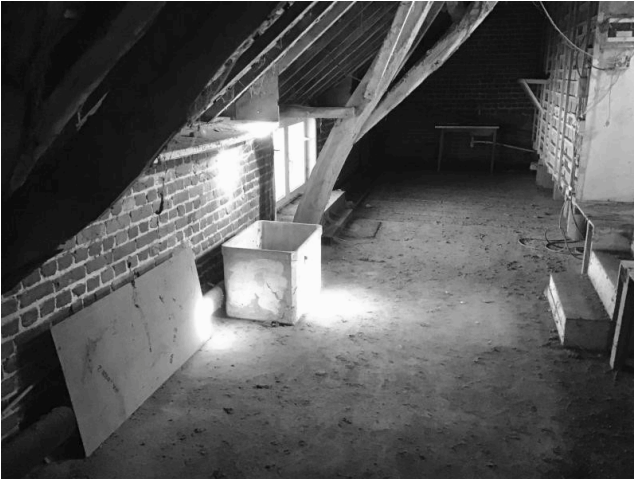
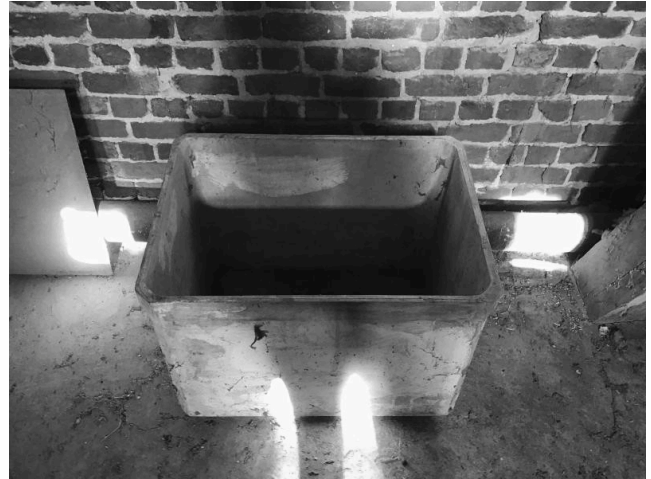
Fiche 3: Bloembak

Beschrijving	Bloembak
Type afvalstof	Betreft stock-voorraad of gedemonteerde asbestmaterialen
Aanwezige resten	Stockage van niet gebruikte bloembak op zolder.
Omgeving	Binnen
Primaire drager	Vloer
Asbestmaterialen	<ul style="list-style-type: none">• Bak, reservoir, kuip, bloembak
Bindmiddel van asbestmateriaal	Cement
Gebondenheid op basis van bindmiddel	Hecht
Hoeveelheid (gewicht - aantal)	<ul style="list-style-type: none">• 20,00 kg - 1 stuk
Totaal gewicht	20,00 kg
Eenvoudig bereikbaar	Ja
Identificatiemethode	Vaststelling zonder monstername

- Verwijder het asbestafval.

- Eenvoudige handelingen: mag via doe-het-zelf of door werknemer(s) met opleidingsattest eenvoudige handelingen
Deze hechtgebonden toepassing kan u eenvoudig verwijderen zonder het materiaal te beschadigen.

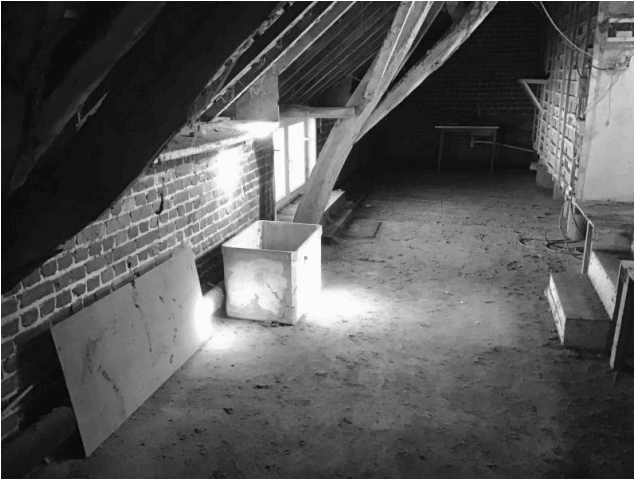
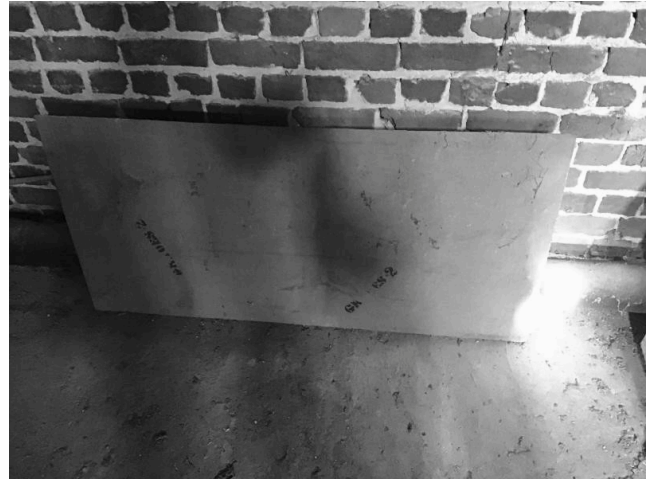
Fiche 4: Cement plaat

Beschrijving	Cement plaat
Type afvalstof	Betreft stock-voorraad of gedemonteerde asbestmaterialen
Aanwezige resten	Stuk cement plaat opgeslagen op zolder.
Omgeving	Binnen
Primaire drager	Vloer
Asbestmaterialen	<ul style="list-style-type: none">Dak- en gevelbekleding - Plaat
Bindmiddel van asbestmateriaal	Cement
Gebondenheid op basis van bindmiddel	Hecht
Hoeveelheid (gewicht - aantal)	<ul style="list-style-type: none">5,00 kg - 1 stuk
Totaal gewicht	5,00 kg
Eenvoudig bereikbaar	Ja
Identificatiemethode	Vaststelling zonder monstername

- Verwijder het asbestafval.

- Eenvoudige handelingen: mag via doe-het-zelf of door werknemer(s) met opleidingsattest eenvoudige handelingen
Deze hechtgebonden toepassing kan veilig verwijderd worden zonder deze te beschadigen.

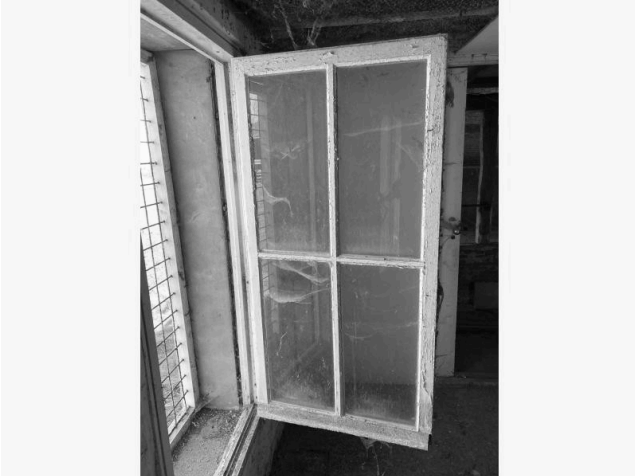
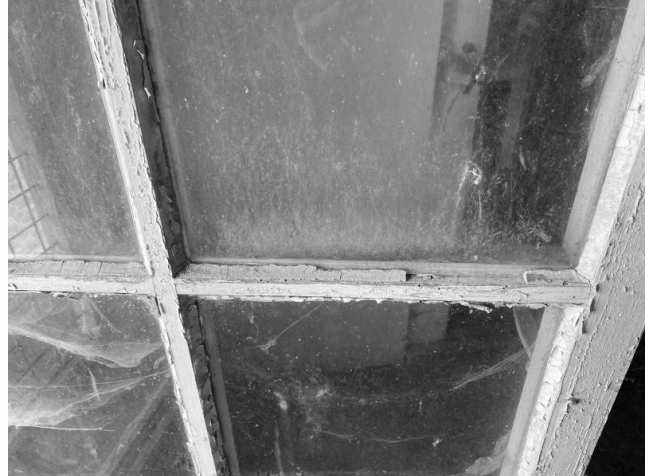
Eindbeoordeling materiaalrisico	Verhoogd materiaalrisico en/of verhoogde kans op vezelvrijgave
---------------------------------	--

Gebondenheid	Categorie 1: hechtgebonden in oorsprong
Asbestsoort (vezeltype)	Amfibool aanwezig, uitgezonderd crocidoliet
Asbestconcentratie	Laag (< 50%)
Afschermingsgraad van het gehele materiaal	Geheel of deels vrij aan de buitenlucht
Toestand van het materiaal	Matig beschadigd, matig verweerd

Beschrijving	Mastiek ramen vogelière/stallingen
Omgeving	Buiten
Primaire drager	Wandopening verticaal (raam, deur, ...)
Asbestmateriaal	In-situ afwerkingslagen - Pasta, stopverf, voegsel, stopsel, vulsel, mastiek, kitten, ...
Bindmiddel van asbestmateriaal	Kitten, mastiek, pasta
Gebondenheid op basis van bindmiddel	Hecht
Hoeveelheid (gewicht - aantal)	• 0,50 kg - 1 stuk
Totaal gewicht	0,50 kg
Eenvoudig bereikbaar	Ja

- Scherm in afwachting van verwijdering het asbestmateriaal af van luchtstromingen en verstoring: bijvoorbeeld door het te verpakken, te fixeren, af te dekken, signalisatie - afbakening aan te brengen, ...
- Verwijder dit asbestmateriaal zo snel mogelijk. Volg de toestand goed op.

- Eenvoudige handelingen: mag via doe-het-zelf of door werknemer(s) met opleidingsattest eenvoudige handelingen
Hechtgebonden buitentoepassing die veilig verwijderd kan worden onder de noemer eenvoudige handelingen.

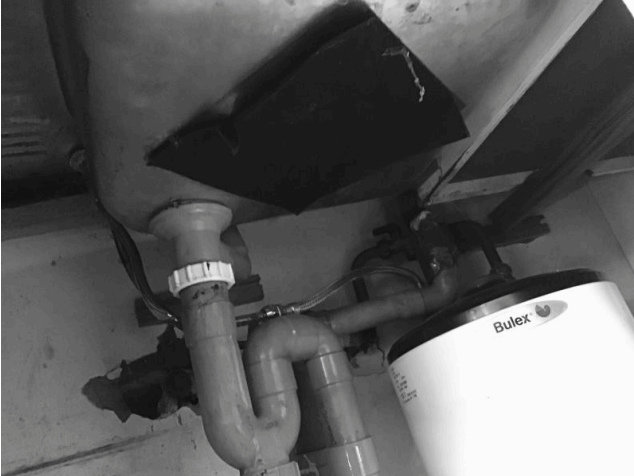
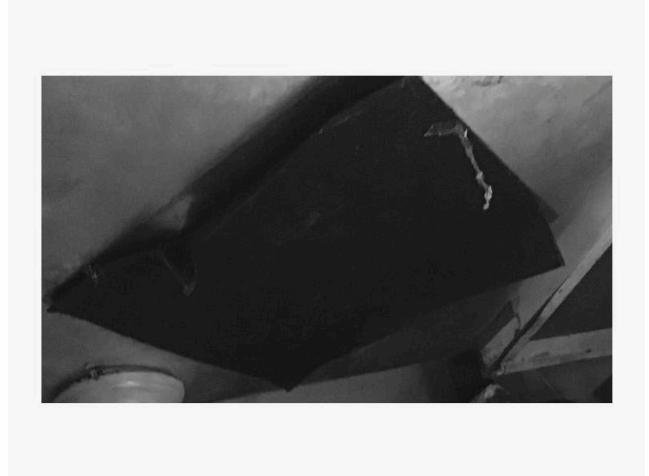
Eindbeoordeling materiaalrisico	Verhoogd materiaalrisico en/of verhoogde kans op vezelvrijgave
---------------------------------	--

Gebondenheid	Categorie 1: hechtgebonden in oorsprong
Asbestsoort (vezeltype)	Crocidoliet aanwezig
Asbestconcentratie	Laag (< 50%)
Afschermingsgraad van het gehele materiaal	Geheel of deels (ook) vrij aan de binnenlucht
Toestand van het materiaal	Licht beschadigd, licht verweerd. Intact materiaal type Pical – asbestboard of categorie III 'gebondenheid'

Beschrijving	Bitumen laag onder wasbak
Omgeving	Binnen
Primaire drager	Sanitaire infrastructuur en uitrusting (toe- en afvoer)
Asbestmateriaal	Bitumen laag
Bindmiddel van asbestmateriaal	Bitumen (roofing, teer, asfalt)
Gebondenheid op basis van bindmiddel	Hecht
Hoeveelheid (gewicht - aantal)	<ul style="list-style-type: none">• 0,30 kg - 1 stuk
Totaal gewicht	0,30 kg
Eenvoudig bereikbaar	Ja
Bevestigingswijze	<ul style="list-style-type: none">• Verlijmd, ingegoten, versmeerd
Identificatiemethode	Vaststelling zonder monstername

Destructieve handeling voor identificatie	Nee
Opmerking	Bitumen worden beschouwd als asbestverdacht, enkel analyse door erkend labo kan de aanwezigheid van asbest uitsluiten.

- Scherm in afwachting van verwijdering het asbestmateriaal af van luchtstromingen en verstoring: bijvoorbeeld door het te verpakken, te fixeren, af te dekken, signalisatie - afbakening aan te brengen, ...
- Verwijder dit asbestmateriaal zo snel mogelijk. Volg de toestand goed op.

- Eenvoudige handelingen: mag via doe-het-zelf of door werknemer(s) met opleidingsattest eenvoudige handelingen
Hechtgebonden toepassing die veilig verwijderd kan worden onder de noemer eenvoudige handelingen.

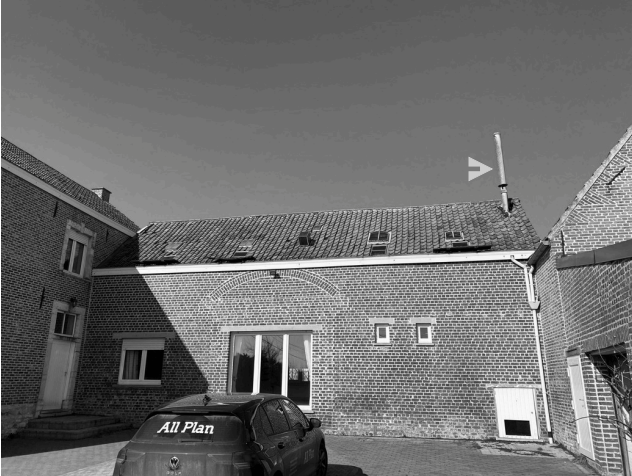
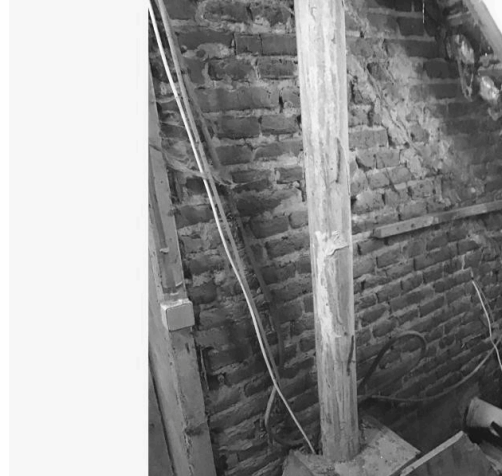
Fiche 7: Schouwbuizen

Eindbeoordeling materiaalrisico	Verhoogd materiaalrisico en/of verhoogde kans op vezelvrijgave
---------------------------------	--

Gebondenheid	Categorie 1: hechtgebonden in oorsprong
Asbestsoort (vezeltype)	Crocidoliet aanwezig
Asbestconcentratie	Laag (< 50%)
Afschermingsgraad van het gehele materiaal	Geheel of deels (ook) vrij aan de binnenlucht
Toestand van het materiaal	Licht beschadigd, licht verweerd. Intact materiaal type Pical – asbestboard of categorie III 'gebondenheid'

Beschrijving	Schouwbuizen
Omgeving	Grenst aan binnen- en buitenlucht
Primaire drager	Binnenwand
Asbestmateriaal	Rookgaskanaal
Bindmiddel van asbestmateriaal	Cement
Gebondenheid op basis van bindmiddel	Hecht
Hoeveelheid (lengte - omtrek - dikte - aantal)	<ul style="list-style-type: none">• 5,00 m - 30,00 cm - 0,50 cm - 1 stuk
Totaal volume	0,008 m ³
Eenvoudig bereikbaar	Ja
Bevestigingswijze	<ul style="list-style-type: none">• Geklemd• Verlijmd, ingegoten, versmeerd

- Scherm in afwachting van verwijdering het asbestmateriaal af van luchtstromingen en verstoring: bijvoorbeeld door het te verpakken, te fixeren, af te dekken, signalisatie - afbakening aan te brengen, ...
- Verwijder dit asbestmateriaal zo snel mogelijk. Volg de toestand goed op.

- Eenvoudige handelingen: enkel door erkend asbestverwijderaar
Hechtgebonden toepassing die veilig verwijderd kan worden onder de noemer eenvoudige handelingen.

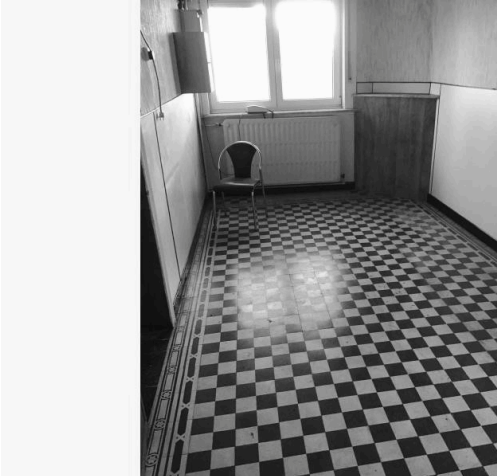
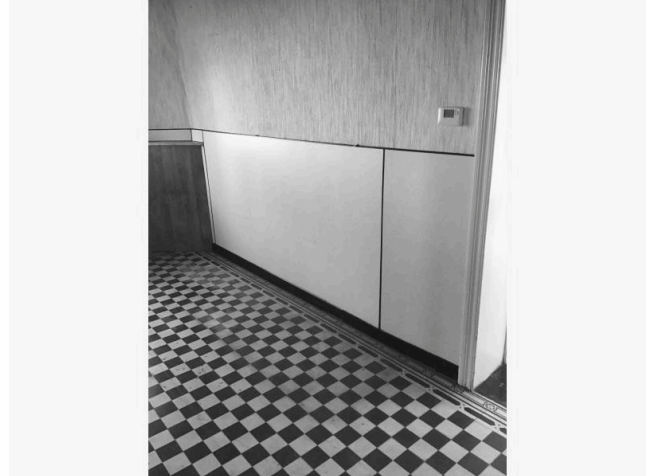
Fiche 8: lambrisering inkom en zitplaats

Eindbeoordeling materiaalrisico	Laag materiaalrisico en/of verlaagde kans op vezelvrijgave
---------------------------------	--

Gebondenheid	Categorie 1: hechtgebonden in oorsprong
Asbestsoort (vezeltype)	Crocidoliet aanwezig
Asbestconcentratie	Laag (< 50%)
Afschermingsgraad van het gehele materiaal	Geheel of deels (ook) vrij aan de binnenlucht
Toestand van het materiaal	Onbeschadigd, niet verweerd

Beschrijving	lambrisering inkom en zitplaats
Omgeving	Binnen
Primaire drager	Binnenwand
Asbestmateriaal	Plaat, paneel, tablet - Generiek
Bindmiddel van asbestmateriaal	Cement
Gebondenheid op basis van bindmiddel	Hecht
Hoeveelheid (oppervlakte - dikte - aantal)	• 15,25 m ² - 0,40 cm - 1 stuk
Totaal volume	0,061 m ³
Eenvoudig bereikbaar	Ja
Bevestigingswijze	<ul style="list-style-type: none">• Verlijmd, ingegoten, versmeerd• Genageld, geniet

- Zorg voor een veilig beheer. Vermijd het beschadigen van het asbestmateriaal. Controleer de toestand jaarlijks op wijzigingen.

- Eenvoudige handelingen: mag via doe-het-zelf of door werknemer(s) met opleidingsattest eenvoudige handelingen
Hechtgebonden toepassing die veilig verwijderd kan worden onder de noemer eenvoudige handelingen.

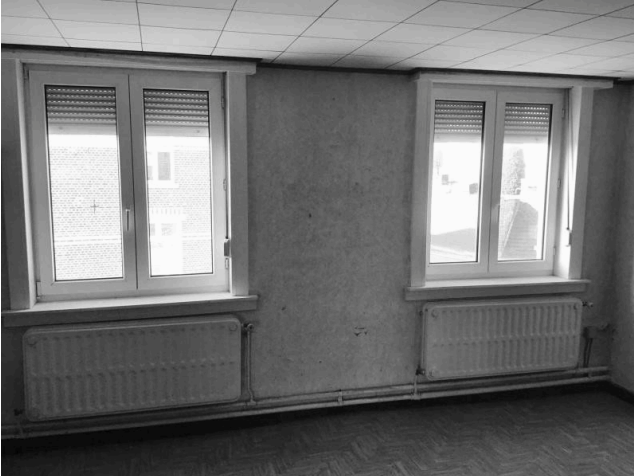
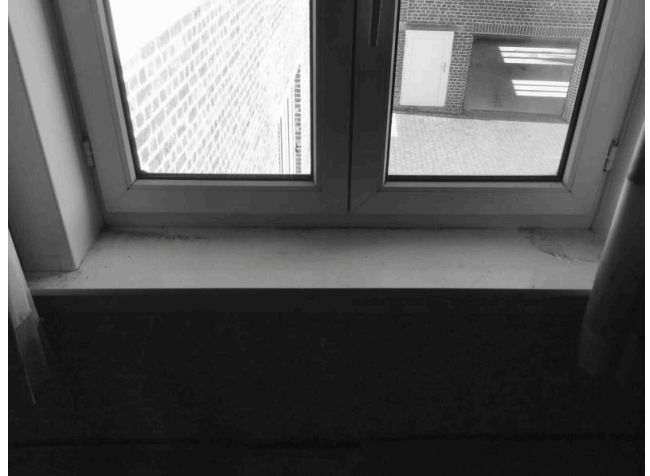
Fiche 9: Venstertablet

Eindbeoordeling materiaalrisico	Zeer laag materiaalrisico en/of zeer lage kans op vezelvrijgave
---------------------------------	---

Gebondenheid	Categorie 1: hechtgebonden in oorsprong
Asbestsoort (vezeltype)	Alleen chrysotiel
Asbestconcentratie	Laag (< 50%)
Afschermingsgraad van het gehele materiaal	Geheel of deels (ook) vrij aan de binnenlucht
Toestand van het materiaal	Onbeschadigd, niet verweerd

Beschrijving	Venstertablet
Omgeving	Binnen
Primaire drager	Binnenwand
Asbestmateriaal	Plaat, paneel, tablet - Type Massal
Bindmiddel van asbestmateriaal	Cement
Gebondenheid op basis van bindmiddel	Hecht
Hoeveelheid (oppervlakte - dikte - aantal)	• 1,30 m ² - 0,25 cm - 1 stuk
Totaal volume	0,003 m ³
Eenvoudig bereikbaar	Ja
Bevestigingswijze	• Verlijmd, ingegoten, versmeerd
Identificatiemethode	Vaststelling zonder monstername

- Zorg voor een veilig beheer. Vermijd het beschadigen van het asbestmateriaal. Controleer de toestand jaarlijks op wijzigingen.

- Eenvoudige handelingen: mag via doe-het-zelf of door werknemer(s) met opleidingsattest eenvoudige handelingen
Hechtgebonden toepassing die veilig verwijderd kan worden zonder het materiaal te beschadigen.

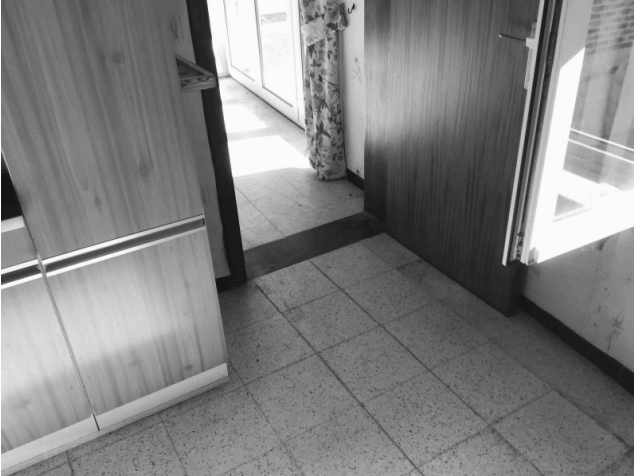
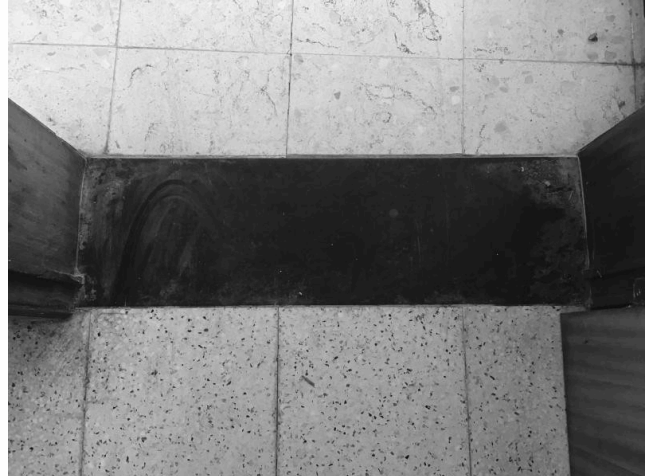
Eindbeoordeling materiaalrisico	Zeer laag materiaalrisico en/of zeer lage kans op vezelvrijgave
---------------------------------	---

Gebondenheid	Categorie 1: hechtgebonden in oorsprong
Asbestsoort (vezeltype)	Alleen chrysotiel
Asbestconcentratie	Laag (< 50%)
Afschermingsgraad van het gehele materiaal	Geheel of deels (ook) vrij aan de binnenlucht
Toestand van het materiaal	Onbeschadigd, niet verweerd

Beschrijving	Deurdorpels
Omgeving	Binnen
Primaire drager	Vloer
Asbestmateriaal	Plaat, paneel, tablet - Type Massal
Bindmiddel van asbestmateriaal	Cement
Gebondenheid op basis van bindmiddel	Hecht
Hoeveelheid (oppervlakte - dikte - aantal)	• 1,00 m ² - 2,50 cm - 1 stuk
Totaal volume	0,025 m ³
Eenvoudig bereikbaar	Ja
Bevestigingswijze	• Verlijmd, ingegoten, versmeerd
Identificatiemethode	Vaststelling zonder monstername

- Zorg voor een veilig beheer. Vermijd het beschadigen van het asbestmateriaal. Controleer de toestand jaarlijks op wijzigingen.

- Eenvoudige handelingen: mag via doe-het-zelf of door werknemer(s) met opleidingsattest eenvoudige handelingen hechtgebonden toepassing die veilig verwijderd kan worden zonder het materiaal te beschadigen.

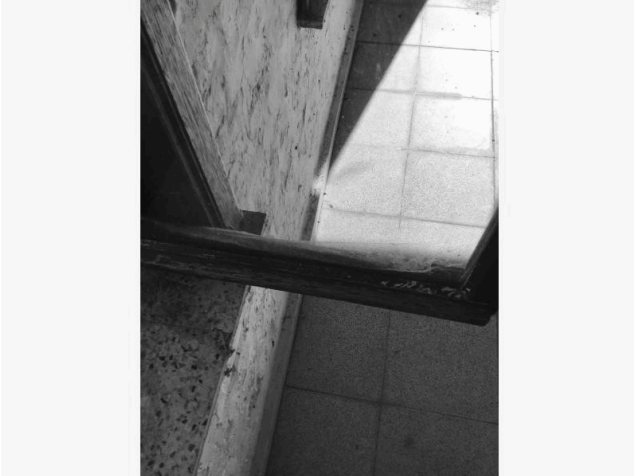
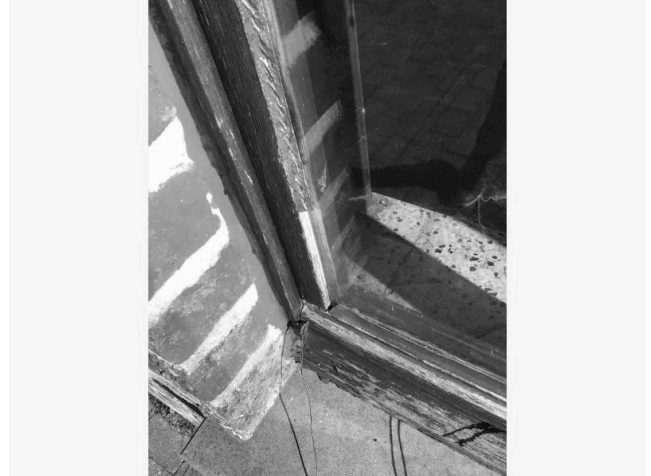
Eindbeoordeling materiaalrisico	Laag materiaalrisico en/of verlaagde kans op vezelvrijgave
---------------------------------	--

- Zorg voor een veilig beheer. Vermijd het beschadigen van het asbestmateriaal. Controleer de toestand jaarlijks op wijzigingen.

- Eenvoudige handelingen: mag via doe-het-zelf of door werknemer(s) met opleidingsattest eenvoudige handelingen
Hechtgebonden toepassing die veilig verwijderd kan worden onder de noemer eenvoudige handelingen.

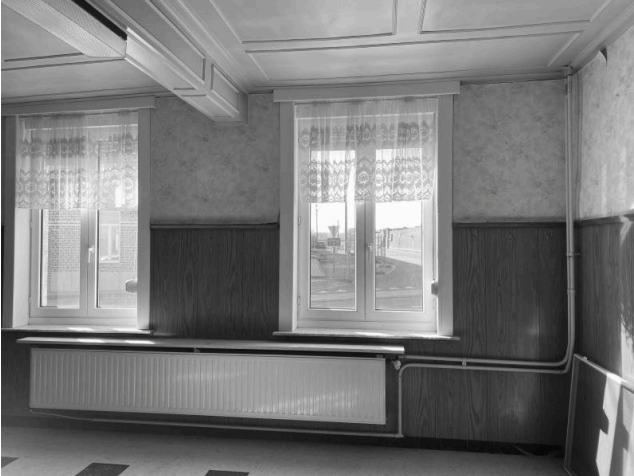
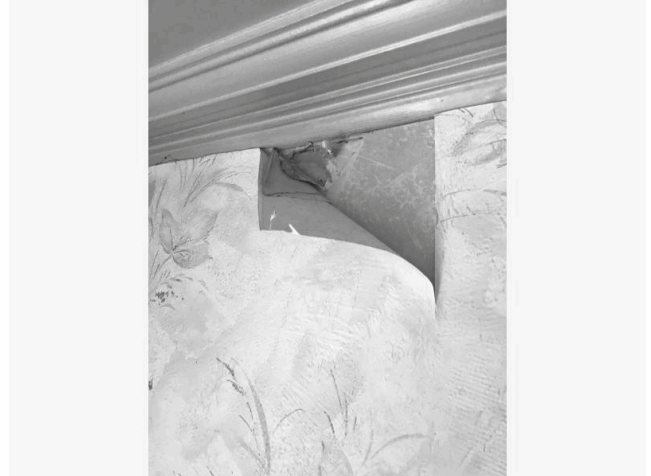
Fiche 12: Beplating cafe

Het asbestmateriaal valt onder de mijlpaal van 2040.

Totaal volume	0,044 m ³
Eenvoudig bereikbaar	Ja
Bevestigingswijze	<ul style="list-style-type: none">• Genageld, geniet
Identificatiemethode	Vaststelling met monstername
Destructieve handeling voor identificatie	Nee

Zorgvuldig beheren
