# Asbestinventarisatetest

Van Asschestraat 22/2, 1820 Steenokkerzeel

Attestnummer : 20231101-000050.000

Uitgegeven op : 01.11.2023

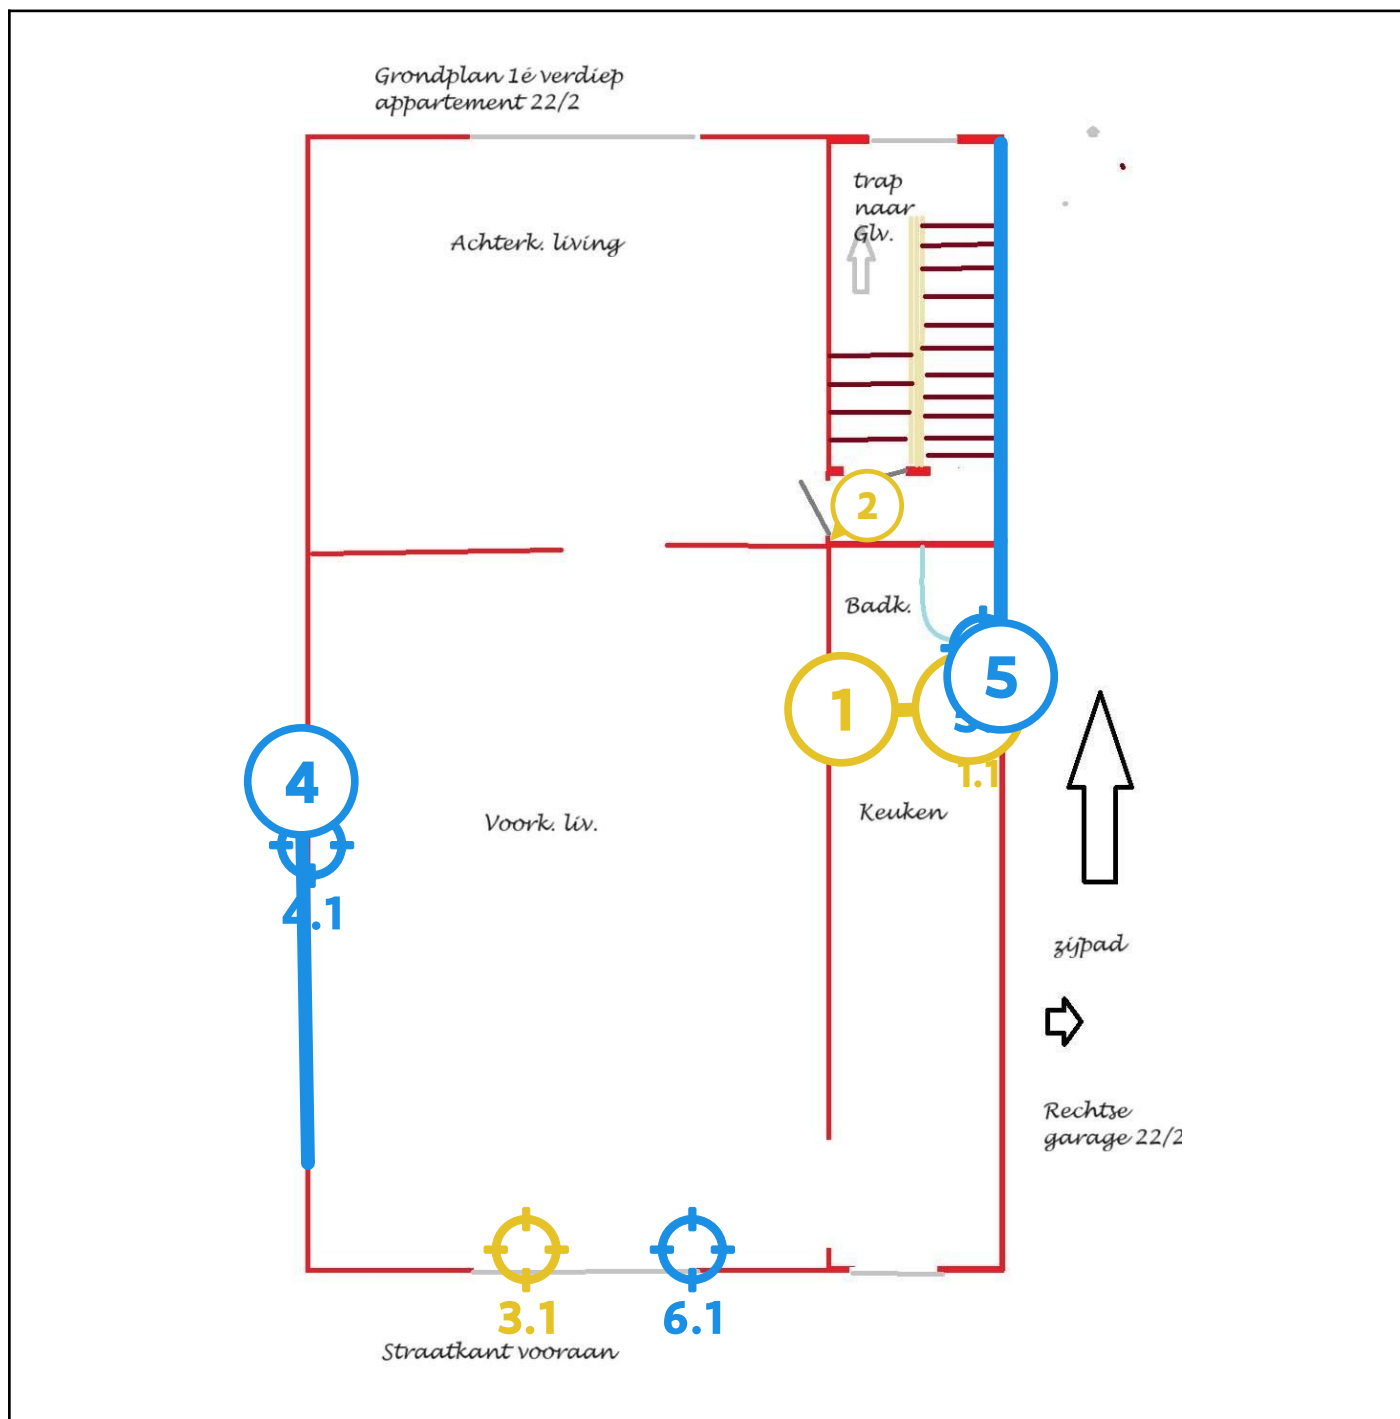
## Plan 1.1: Grondplan appartement Duplex woongedeelte\_ bus 2

Beschrijving	Type	Actie
1. 1 Cementplaat wanden / keuken	Asbestmateriaal	Zorgvuldig beheren
1.1 Code: 1	Puntmonster	-

2. 6 Bakelieten stopcontact	Asbestmateriaal	Zorgvuldig beheren
3. 7 Mastiek aluminium raamomlijsting	Asbestmateriaal	Zorgvuldig beheren
3.1 Code: 6	Puntmonster	-
4. 5 Pleisterwerk schouw	Geen asbest	-
4.1 Code: 5	Puntmonster	-
5. 2 Pleisterwerk wanden	Geen asbest	-
5.1 Code: 2.1 badkamer	Mengmonster	-
6. 4 Stopverf aluminium raam omlijsting	Geen asbest	-
6.1 Code: 4	Puntmonster	-

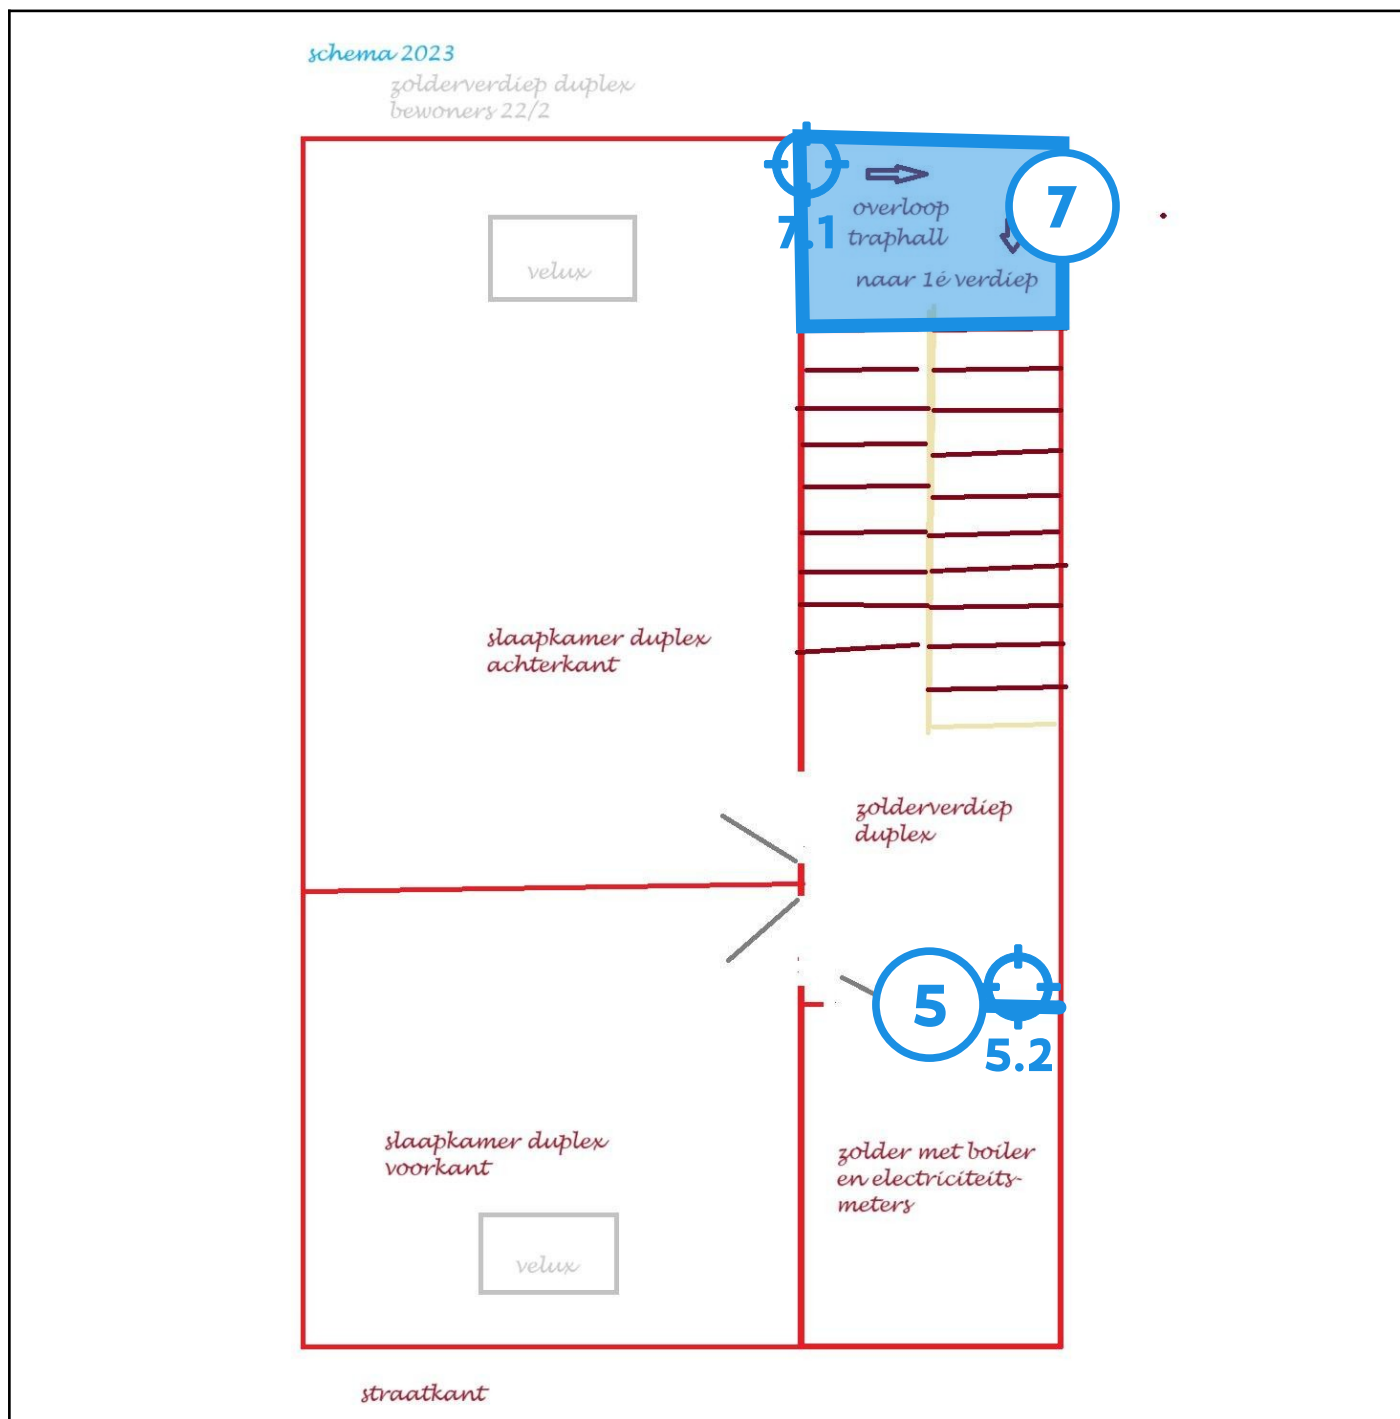
## Plan 1.2: Schema zolderverdiep duplex Van Asschestraat 22 bu

Beschrijving	Type	Actie
5. 2 Pleisterwerk wanden	Geen asbest	-
5.2 Code: 2.2 traphal	Mengmonster	-

7.3 Pleisterwerk plafond	Geen asbest	-
7.1 Code: 3 traphal	Puntmonster	-

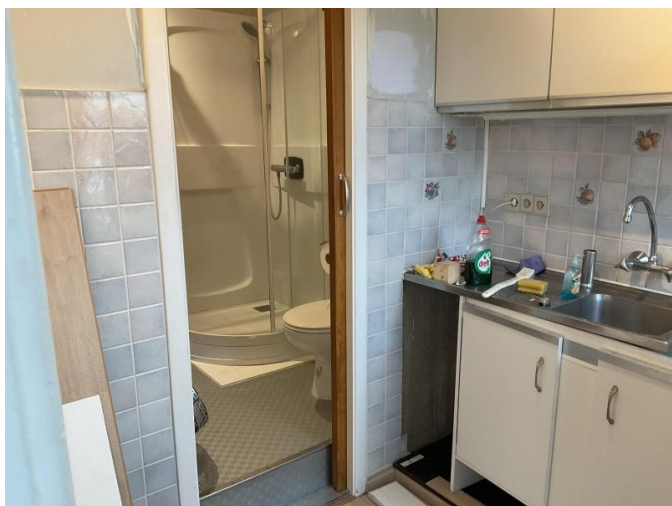
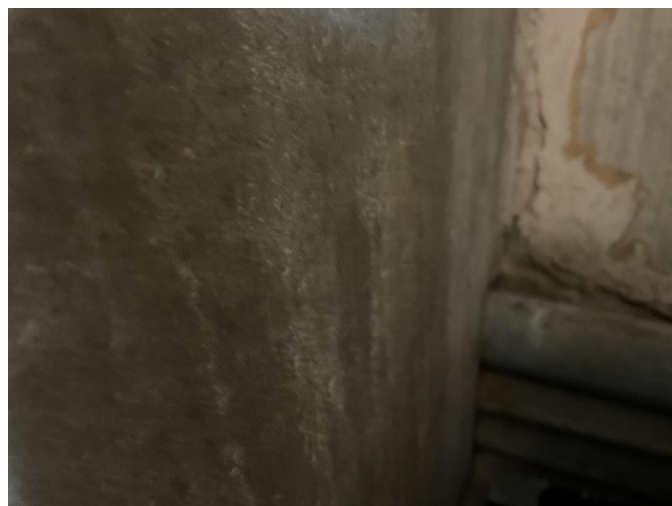
Eindbeoordeling materiaalrisico	Zeer laag materiaalrisico en/of zeer lage kans op vezelvrijgave
---------------------------------	---

Gebondenheid	Categorie 1: hechtgebonden in oorsprong
Asbestsoort (vezeltype)	Crocidoliet aanwezig
Asbestconcentratie	Laag (< 50%)
Afschermingsgraad van het gehele materiaal	Stootvaste afscherming of omkasting
Toestand van het materiaal	Licht beschadigd, licht verweerd. Intact materiaal type Pical – asbestboard of categorie III 'gebondenheid'

#	Type	Referentie	Resultaat
1.1	Puntmonster	1	Crocidoliet

Beschrijving	1 Cementplaat wanden / keuken
Omgeving	Binnen
Primaire drager	Binnenwand
Asbestmateriaal	Plaat, paneel, tablet - Generiek
Bindmiddel van asbestmateriaal	Cement
Gebondenheid op basis van bindmiddel	Hecht
Hoeveelheid (oppervlakte - dikte - aantal)	• 10,00 m <sup>2</sup> - 0,50 cm - 1 stuk

<b>Totaal volume</b>	0,05 m <sup>3</sup>
<b>Eenvoudig bereikbaar</b>	Ja
<b>Bevestigingswijze</b>	<ul style="list-style-type: none"><li>• Geklemd</li><li>• Geschroefd</li></ul>
<b>Identificatiemethode</b>	Vaststelling met monstername
<b>Destructieve handeling voor identificatie</b>	Nee
<b>Opmerking</b>	wand tussen keuken en badkamer

- Zorg voor een veilig beheer. Vermijd het beschadigen van het asbestmateriaal. Controleer de toestand jaarlijks op wijzigingen.

- Eenvoudige handelingen: mag via doe-het-zelf of door werknemer(s) met opleidingsattest eenvoudige handelingen  
De tussenpanelen aan de scheiding van de keuken en badkamer kunnen worden losgemaakt en vervolgens in zijn geheel worden afgevoerd.

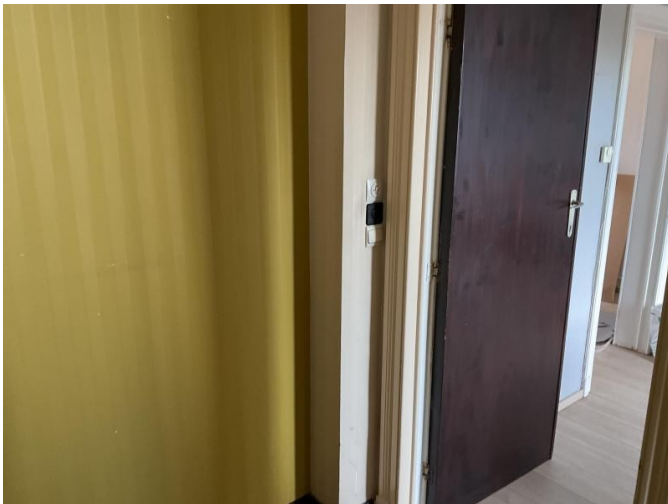
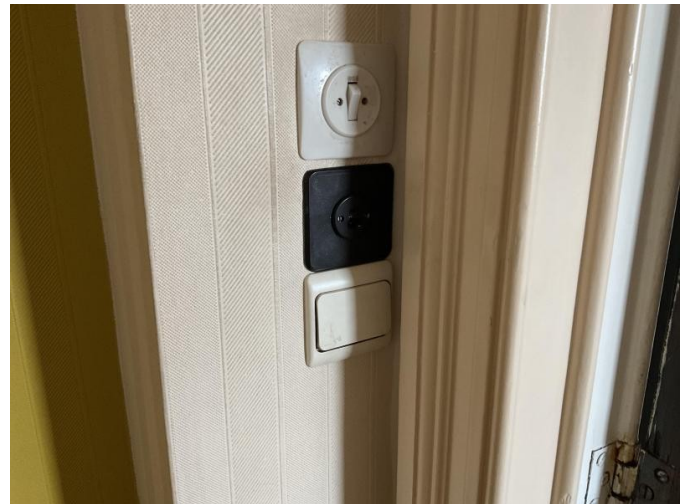
Eindbeoordeling materiaalrisico	Zeer laag materiaalrisico en/of zeer lage kans op vezelvrijgave
---------------------------------	---

Gebondenheid	Categorie 1: hechtgebonden in oorsprong
Asbestsoort (vezeltype)	Crocidoliet aanwezig
Asbestconcentratie	Laag (< 50%)
Afschermingsgraad van het gehele materiaal	Stootvaste afscherming of omkasting
Toestand van het materiaal	Onbeschadigd, niet verweerd

Beschrijving	6 Bakelieten stopcontact
Omgeving	Binnen
Primaire drager	Communicatie en elektrische infrastructuur en uitrusting
Asbestmateriaal	Plaat, paneel, tablet - Type Bakeliet
Bindmiddel van asbestmateriaal	Kunststof of -hars
Gebondenheid op basis van bindmiddel	Hecht
Hoeveelheid (oppervlakte - dikte - aantal)	• 0,50 m <sup>2</sup> - 1,00 cm - 1 stuk
Totaal volume	0,005 m <sup>3</sup>
Eenvoudig bereikbaar	Ja
Bevestigingswijze	• Geschroefd
Identificatiemethode	Vaststelling zonder monsternamen

<b>Destructieve handeling voor identificatie</b>	Nee
<b>Opmerking</b>	1 stopcontact in de traphal

- Zorg voor een veilig beheer. Vermijd het beschadigen van het asbestmateriaal. Controleer de toestand jaarlijks op wijzigingen.

- Eenvoudige handelingen: mag via doe-het-zelf of door werknemer(s) met opleidingsattest eenvoudige handelingen  
Maar het stopcontactplaatje los, voer het correct af en vervang het door een nieuw.

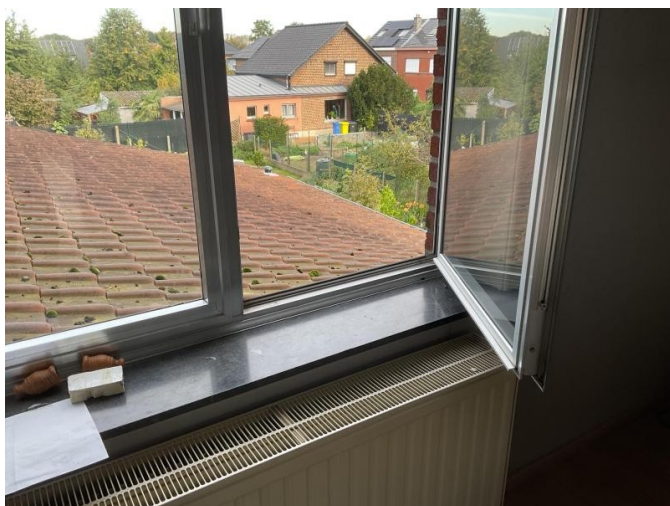
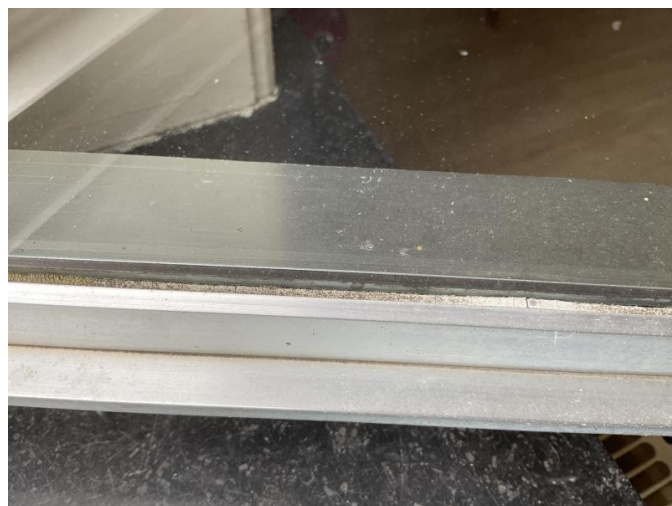
Eindbeoordeling materiaalrisico	Zeer laag materiaalrisico en/of zeer lage kans op vezelvrijgave
---------------------------------	---

Gebondenheid	Categorie 1: hechtgebonden in oorsprong
Asbestsoort (vezeltype)	Alleen chrysotiel
Asbestconcentratie	Laag (< 50%)
Afschermingsgraad van het gehele materiaal	Enkel randen niet afgeschermd maar geen contact met binnenluchtstromen
Toestand van het materiaal	Licht beschadigd, licht verweerd. Intact materiaal type Pical – asbestboard of categorie III 'gebondenheid'

#	Type	Referentie	Resultaat
3.1	Puntmonster	6	Chrysotiel

Beschrijving	7 Mastiek aluminium raamomlijsting
Omgeving	Buiten
Primaire drager	Wandopening verticaal (raam, deur, ...)
Asbestmateriaal	In-situ afwerkingslagen - Pasta, stopverf, voegsel, stopsel, vulsel, mastiek, katten, ...
Bindmiddel van asbestmateriaal	Kitten, mastiek, pasta
Gebondenheid op basis van bindmiddel	Hecht
Hoeveelheid (gewicht - aantal)	• 0,50 kg - 1 stuk

<b>Totaal gewicht</b>	0,50 kg
<b>Eenvoudig bereikbaar</b>	Ja
<b>Bevestigingswijze</b>	<ul style="list-style-type: none"><li>• Verlijmd, ingegoten, versmeerd</li></ul>
<b>Identificatiemethode</b>	Vaststelling met monstername
<b>Destructieve handeling voor identificatie</b>	Nee
<b>Opmerking</b>	Vermoedelijk rond alle aluminium raamomlijstingen.

- Zorg voor een veilig beheer. Vermijd het beschadigen van het asbestmateriaal. Controleer de toestand jaarlijks op wijzigingen.

- Eenvoudige handelingen: mag via doe-het-zelf of door werknemer(s) met opleidingsattest eenvoudige handelingen  
Verwijder de ramen en hun omlijsting door ze in hun geheel af te voeren en vervang ze door nieuwe.

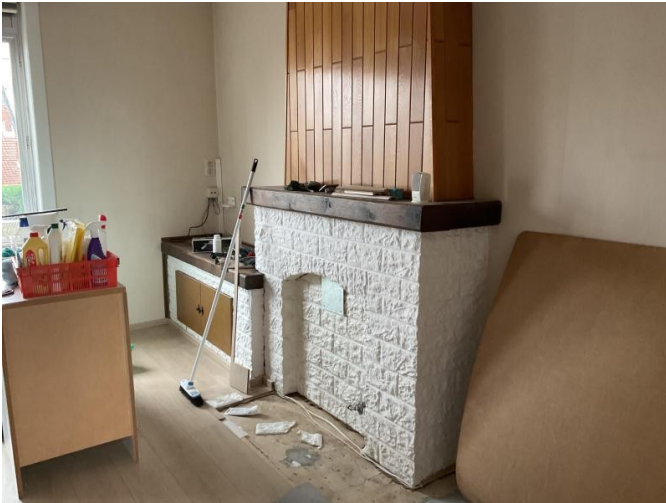
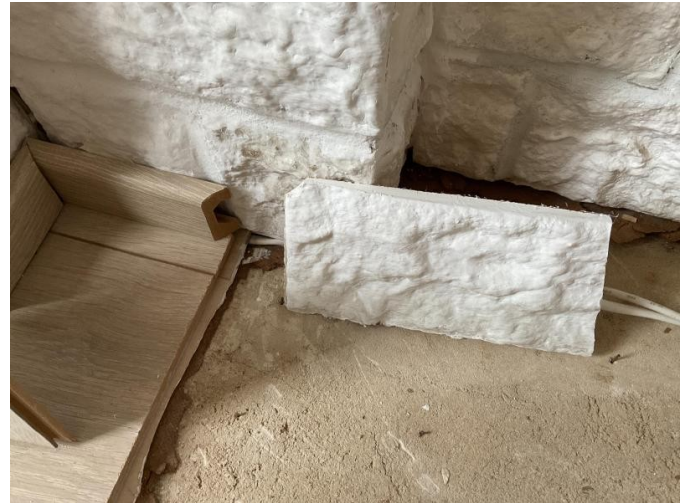
## Fiche 4: 5 Pleisterwerk schouw

Geen asbest

#	Type	Referentie	Resultaat
4.1	Puntmonster	5	Geen asbest

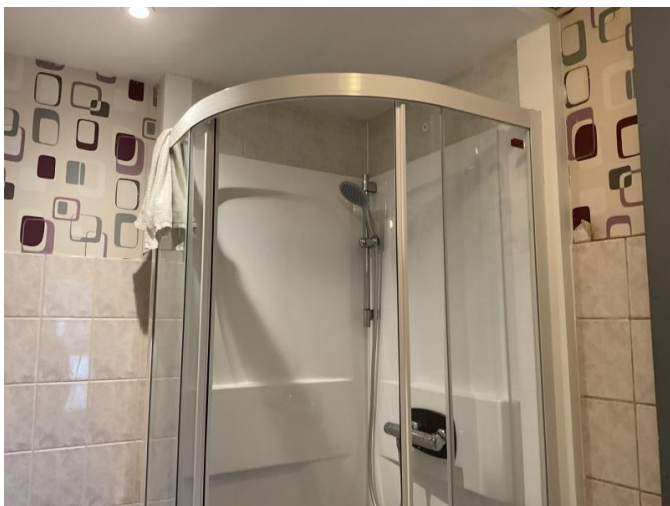
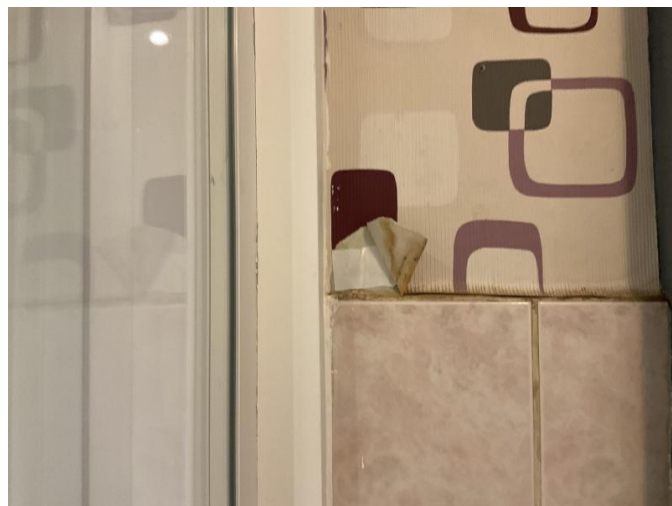
## Fiche 5: 2 Pleisterwerk wanden

Geen asbest

#	Type	Referentie	Resultaat
5.1	Mengmonster	2.1 badkamer	Geen asbest
5.2	Mengmonster	2.2 traphal	Geen asbest

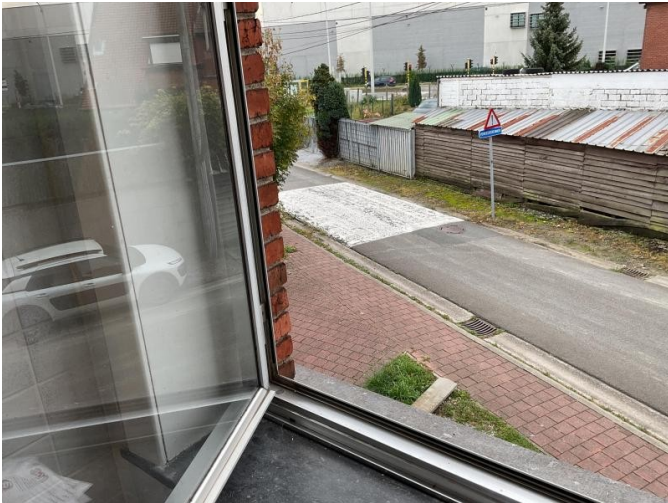
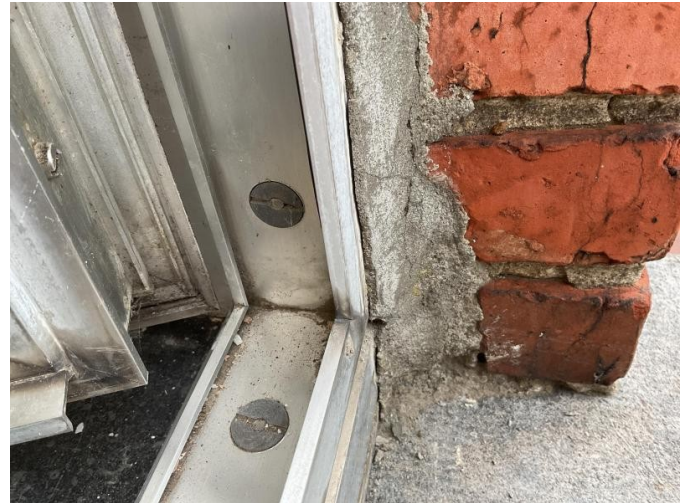
## Fiche 6: 4 Stopverf aluminium raam omlijsting

Geen asbest

#	Type	Referentie	Resultaat
6.1	Puntmonster	4	Geen asbest

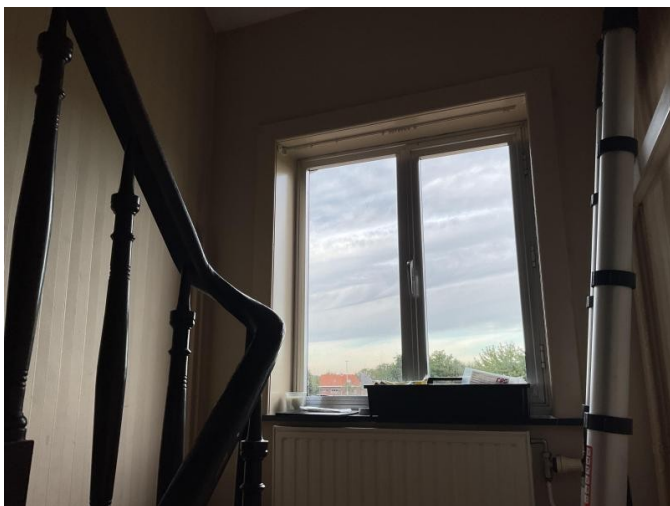
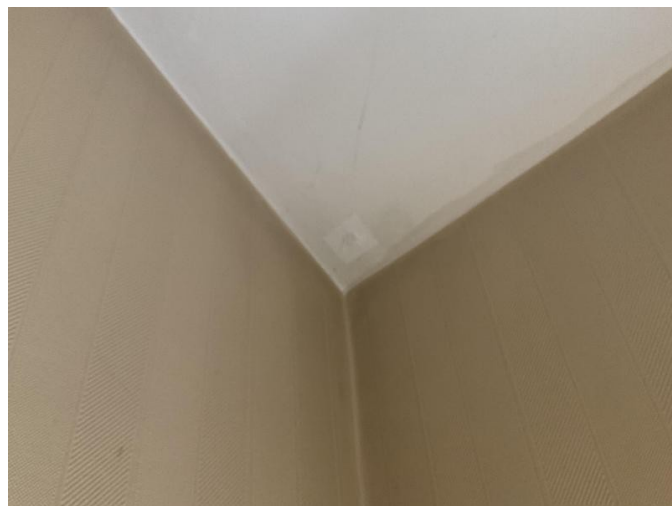
## Fiche 7: 3 Pleisterwerk plafond

Geen asbest

#	Type	Referentie	Resultaat
7.1	Puntmonster	3 traphal	Geen asbest
