# Asbestinventarisatetest

St.-Norbertusstraat 81, 3400 Landen

Attestnummer : 20240109-000235.000

Uitgegeven op : 09.01.2024

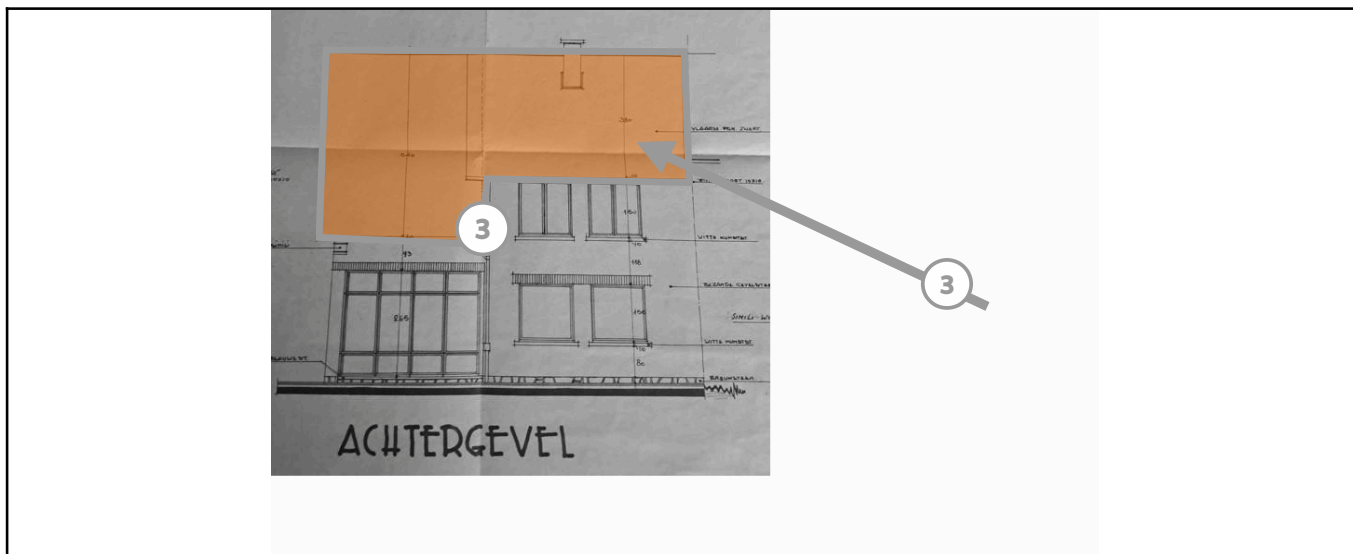
## Plan 1.1: achtergevel

Beschrijving	Type	Actie
3. dakleien	Asbestmateriaal	<a href="#">Verwijderen</a>

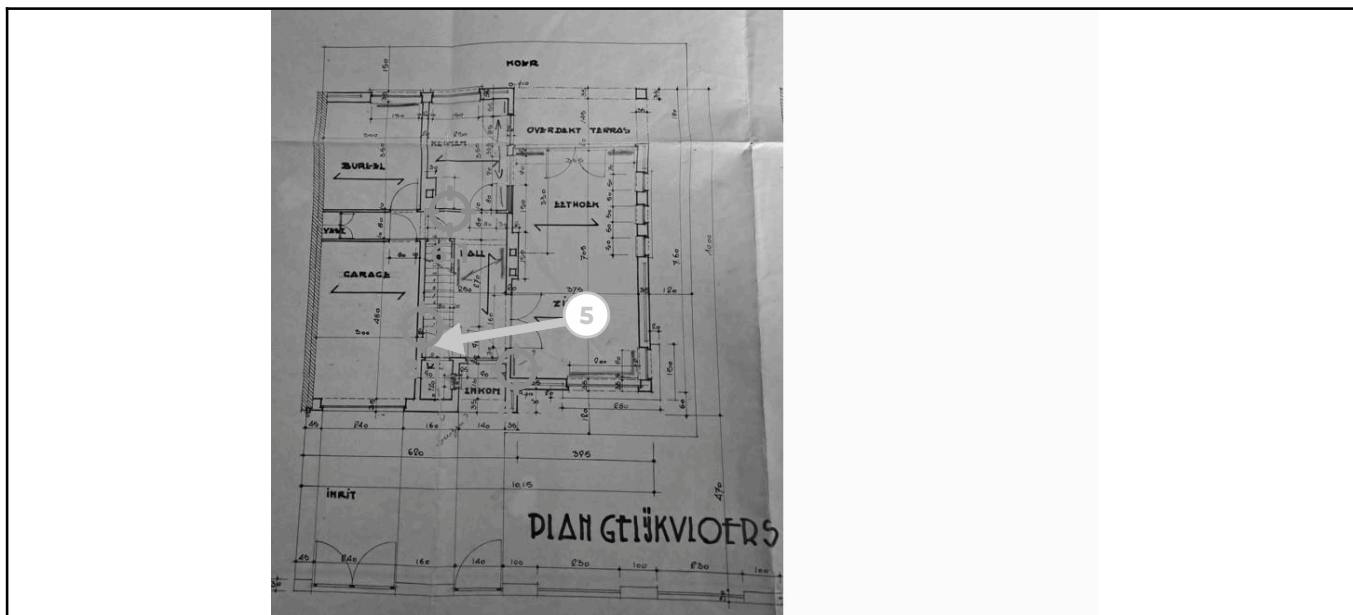
## Plan 1.3: gelijkvloers

Beschrijving	Type	Actie
5. bakeliet schakelaars en verdeelkast	Asbestmateriaal	Zorgvuldig beheren
6. muurpleisterwerk	Geen asbest	-
6.1 Code: MM1	Mengmonster	-
8. plafondpleister	Geen asbest	-
8.1 Code: MM2	Mengmonster	-

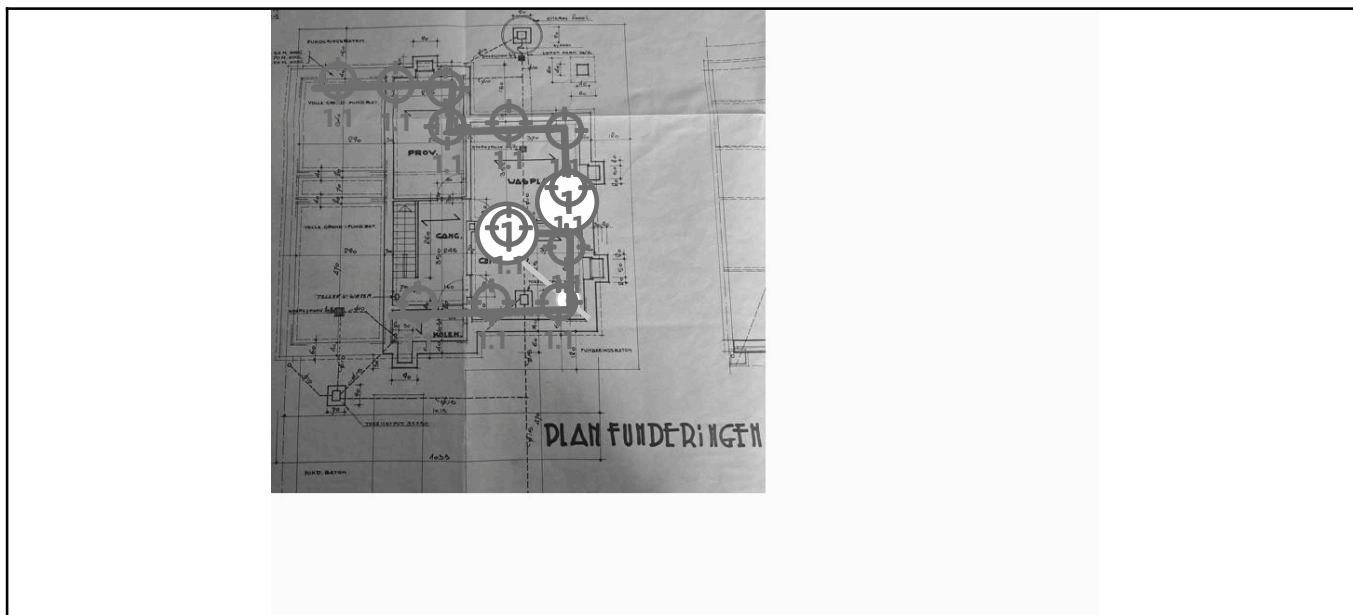
## Plan 1.4: kelder - fundering

Beschrijving	Type	Actie
1. gipsisolatie rond leidingen	Asbestmateriaal	Dringend verwijderen
1.1 Code: MM3	Mengmonster	-
4. roetluikje	Asbestmateriaal	Zorgvuldig beheren

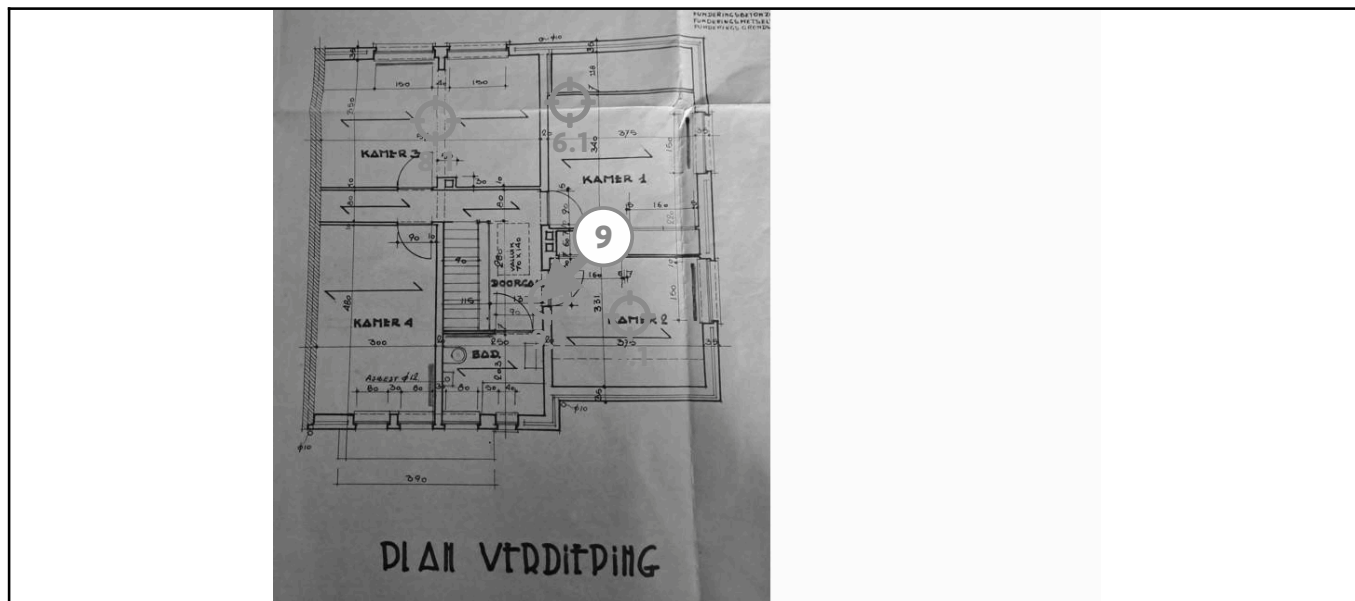
## Plan 1.5: verdieping

Beschrijving	Type	Actie
6. muurpleisterwerk	Geen asbest	-
6.1 Code: MM1	Mengmonster	-
8. plafondpleister	Geen asbest	-
8.1 Code: MM2	Mengmonster	-
9. vinylvloer 1ste verdieping met labo-analyse	Geen asbest	-
9.1 Code: S1	Puntmonster	-

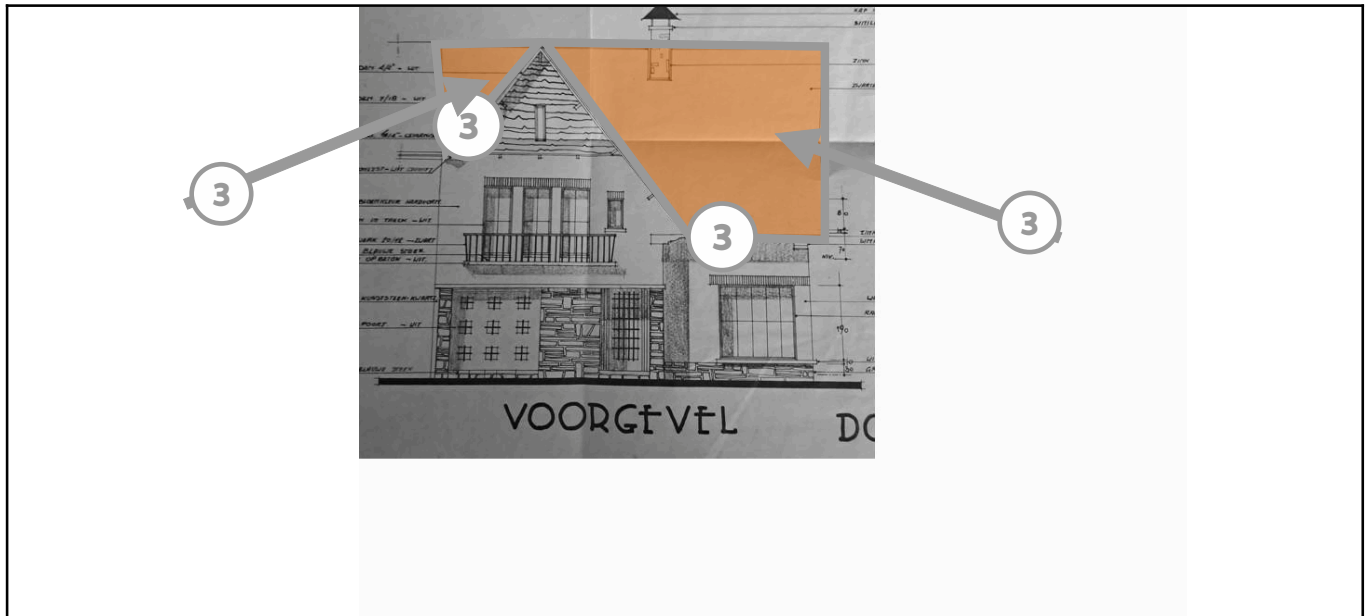
## Plan 1.6: voorgevel

Beschrijving	Type	Actie
3. dakleien	Asbestmateriaal	<a href="#">Verwijderen</a>

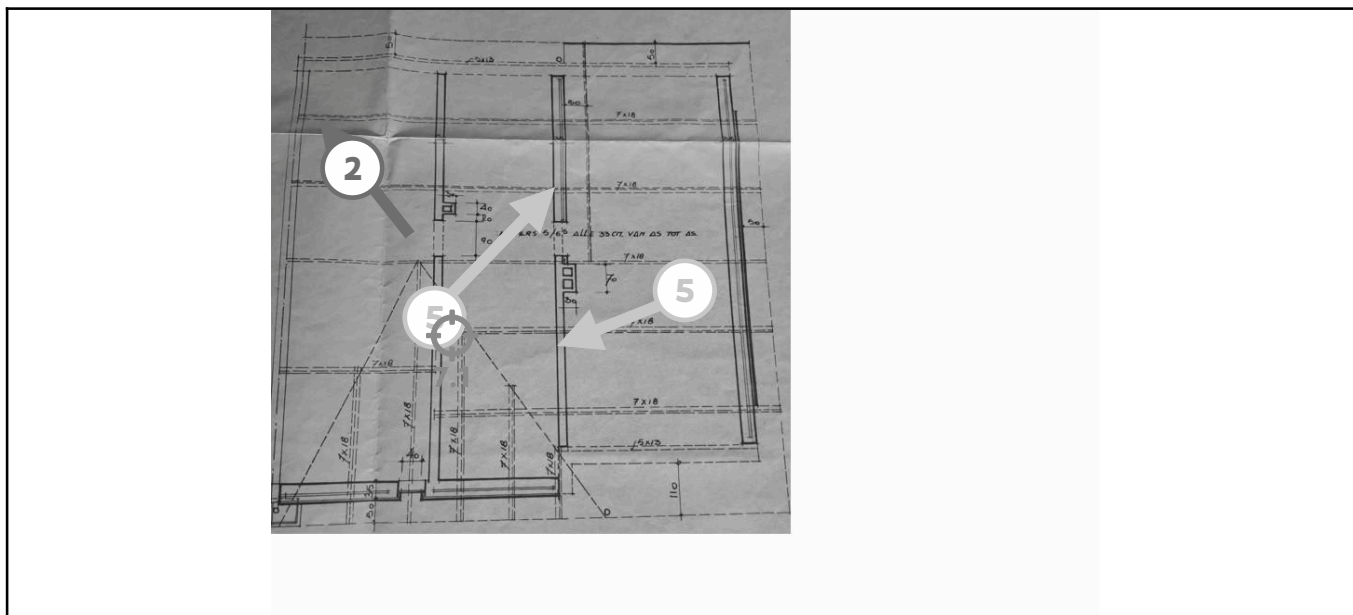
## Plan 1.8: zolder

Beschrijving	Type	Actie
2. asbesthoudend afval	Asbestmateriaal	Dringend verwijderen
5. bakeliet schakelaars en verdeelkast	Asbestmateriaal	Zorgvuldig beheren
7. vinylvloer zolder met labo-analyse	Geen asbest	-
7.1 Code: S2	Puntmonster	-

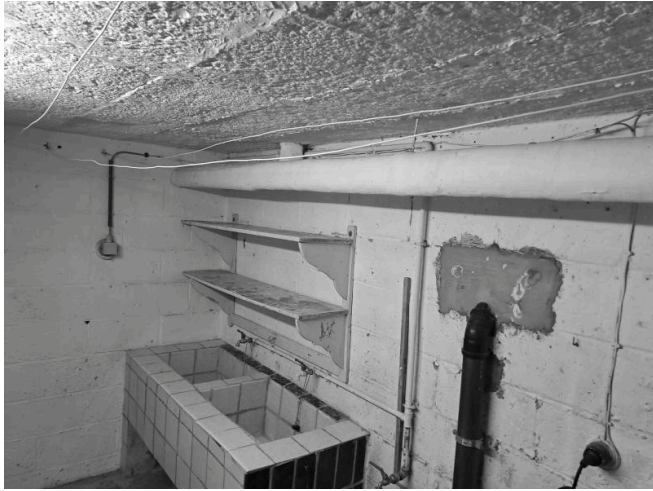
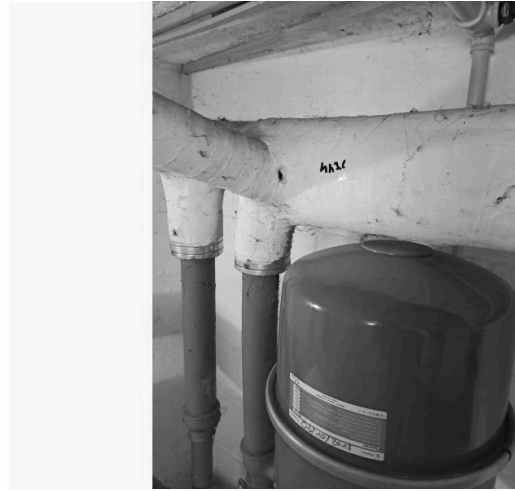
Het asbestmateriaal valt onder de mijlpaal van 2034.

Dringend verwijderen

Eindbeoordeling materiaalrisico	Hoog materiaalrisico en/of hoge kans op vezelvrijgave
---------------------------------	---

Gebondenheid	Categorie 2: niet-hechtgebonden met matrix
Asbestsoort (vezeltype)	Amfibool aanwezig, uitgezonderd crocidoliet
Asbestconcentratie	Hoog (>= 50%)
Afschermingsgraad van het gehele materiaal	Geheel of deels (ook) vrij aan binnenluchtstromen
Toestand van het materiaal	Matig beschadigd, matig verweerd

#	Type	Referentie	Resultaat
1.1	Mengmonster	MM3	Amosiet

Beschrijving	gipsisolatie rond leidingen
Omgeving	Binnen
Primaire drager	HVAC infrastructuur en uitrusting
Asbestmateriaal	In-situ afwerkingslagen - Thermische isolatie
Bindmiddel van asbestmateriaal	Gips - kalk
Gebondenheid op basis van bindmiddel	Niet-hechtgebonden

- Verwijder dit asbestmateriaal zo snel mogelijk. Volg de toestand goed op.

- Hermetische zone (erkend asbestverwijderaars) de kelder zal aanzien worden als ruimte die hermetisch afgesloten zal moeten worden

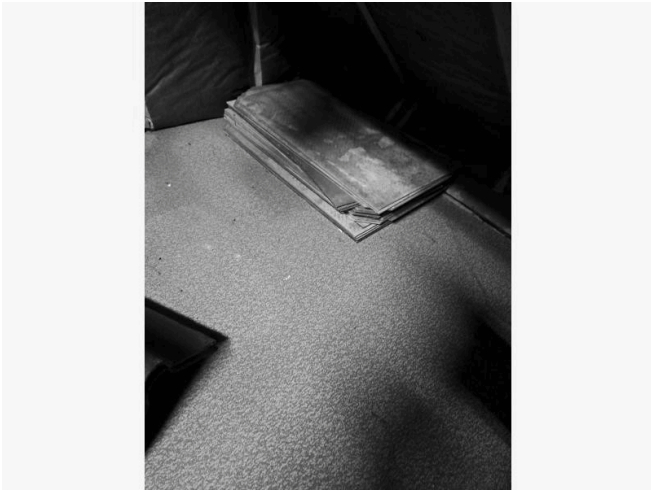
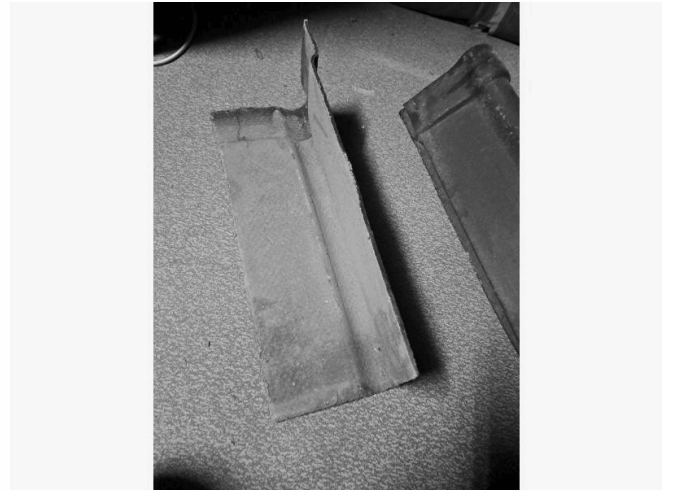
Dringend verwijderen

Beschrijving	asbesthoudend afval
Type afvalstof	Betreft stock-voorraad of gedemonteerde asbestmaterialen
Aanwezige resten	10 asbest-dakleien + 3 nokpannen
Omgeving	Binnen
Primaire drager	Onderdelen - stock
Asbestmaterialen	<ul style="list-style-type: none"><li>Dak- en gevelbekleding - Lei, shingle</li></ul>
Bindmiddel van asbestmateriaal	Cement
Gebondenheid op basis van bindmiddel	Hecht
Hoeveelheid (gewicht - aantal)	<ul style="list-style-type: none"><li>3,00 kg - 13 stuks</li></ul>
Totaal gewicht	39,00 kg
Eenvoudig bereikbaar	Ja
Identificatiemethode	Vaststelling zonder monsternamen

- Verwijder het asbestafval.

- Eenvoudige handelingen: mag via doe-het-zelf of door werknemer(s) met opleidingsattest eenvoudige handelingen hechtgebonden, ligt gewoon los op zolder

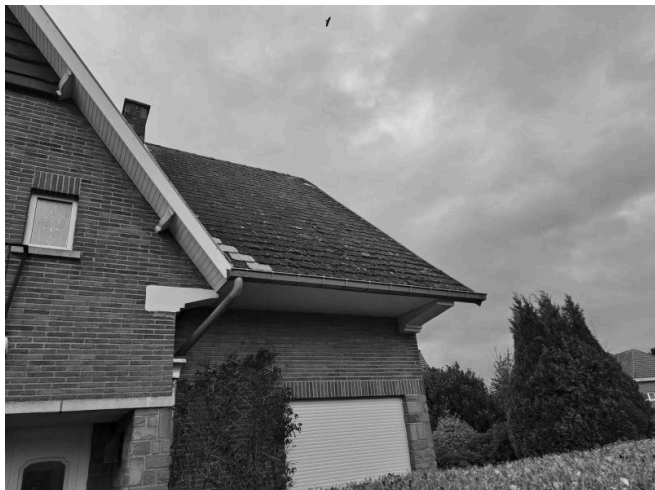
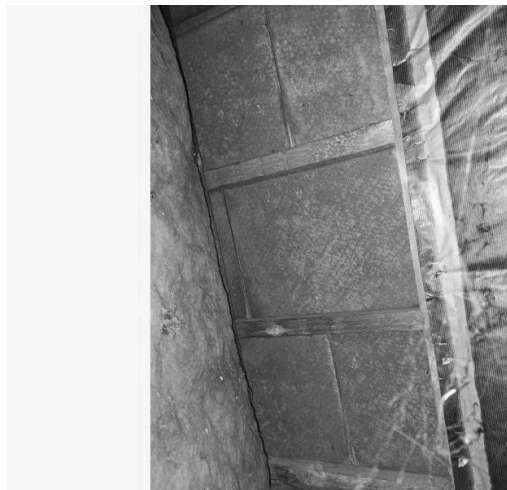
Het asbestmateriaal valt onder de mijlpaal van 2034.

Verwijderen

Eindbeoordeling materiaalarisico	Verhoogd materiaalarisico en/of verhoogde kans op vezelvrijgave
----------------------------------	---

Gebondenheid	Categorie 1: hechtgebonden in oorsprong
Asbestsoort (vezeltype)	Crocidoliet aanwezig
Asbestconcentratie	Laag (< 50%)
Afschermingsgraad van het gehele materiaal	Geheel of deels vrij aan de buitenlucht
Toestand van het materiaal	Matig beschadigd, matig verweerd

Beschrijving	dakleien
Omgeving	Buiten
Primaire drager	Schuin dak
Asbestmateriaal	Dak- en gevelbekleding - Lei, shingle
Bindmiddel van asbestmateriaal	Cement
Gebondenheid op basis van bindmiddel	Hecht
Hoeveelheid (oppervlakte - aantal)	• 120,00 m <sup>2</sup> - 1 stuk
Totale oppervlakte	120,00 m <sup>2</sup>

- Verwijder dit asbestmateriaal zo snel mogelijk. Volg de toestand goed op.
- Hemelwater dat afspoelt van asbestcement daken of gevels kan asbestdeeltjes bevatten. Gebruik het enkel voor gesloten circuits (bv. spoelen toiletten). Reinig na het vervangen van het dak of de gevel de dakgoten en regenwaterput of -ton om asbesthoudend sediment of slib te verwijderen

- Eenvoudige handelingen: enkel door erkend asbestverwijderaar

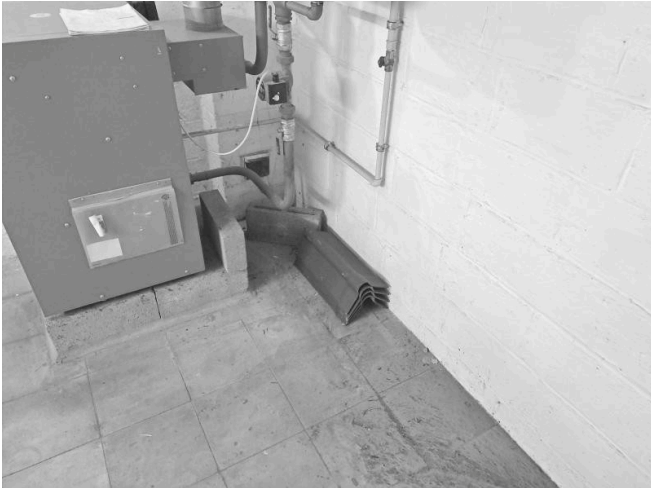
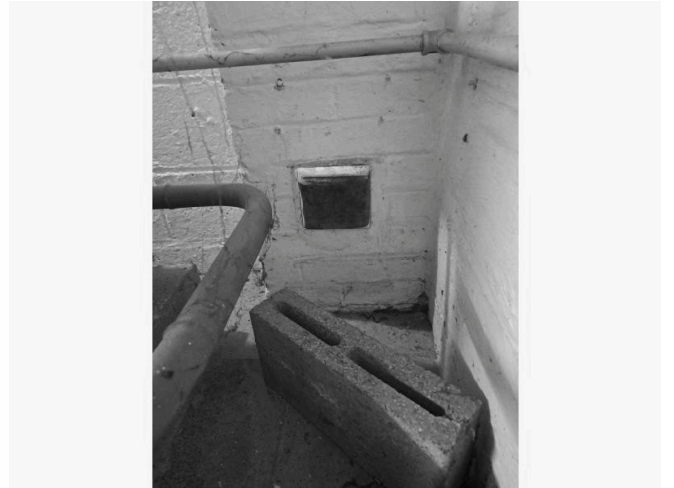
Het asbestmateriaal valt onder de mijlpaal van 2040.

Zorgvuldig beheren

Eindbeoordeling materiaalisico	Laag materiaalisico en/of verlaagde kans op vezelvrijgave
--------------------------------	---

Gebondenheid	Categorie 1: hechtgebonden in oorsprong
Asbestsoort (vezeltype)	Crocidoliet aanwezig
Asbestconcentratie	Laag (< 50%)
Afschermingsgraad van het gehele materiaal	Geheel of deels (ook) vrij aan de binnenlucht
Toestand van het materiaal	Onbeschadigd, niet verweerd

Beschrijving	roetluikje
Omgeving	Binnen
Primaire drager	HVAC infrastructuur en uitrusting
Asbestmateriaal	Brandwerende afsluiting (prefab geheel) - Luik
Bindmiddel van asbestmateriaal	Cement
Gebondenheid op basis van bindmiddel	Hecht
Hoeveelheid (gewicht - aantal)	• 0,30 kg - 1 stuk
Totaal gewicht	0,30 kg
Eenvoudig bereikbaar	Ja

- Zorg voor een veilig beheer. Vermijd het beschadigen van het asbestmateriaal. Controleer de toestand jaarlijks op wijzigingen.

- Eenvoudige handelingen: mag via doe-het-zelf of door werknemer(s) met opleidingsattest eenvoudige handelingen eenvoudig te verwijderen zonder beschadiging - juiste PBM's dragen

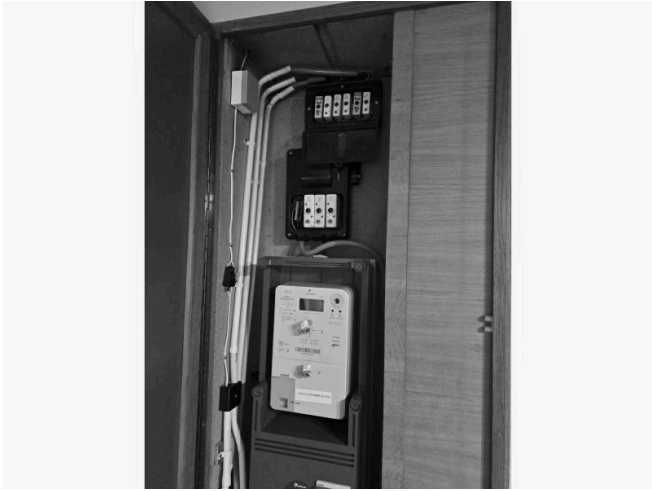
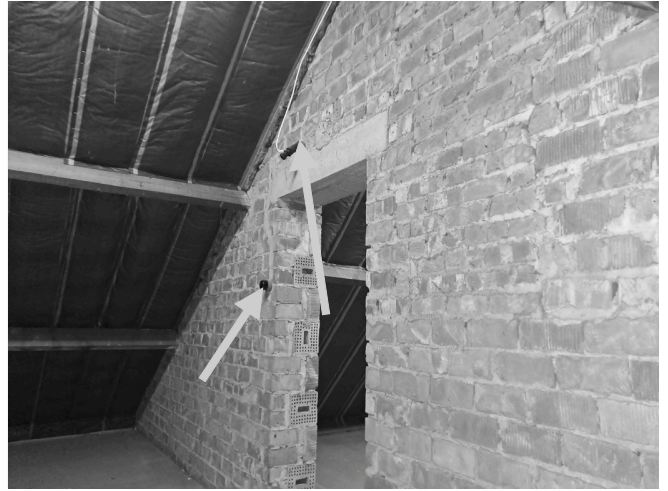
Het asbestmateriaal valt onder de mijlpaal van 2040.

Zorgvuldig beheren

Eindbeoordeling materiaalisico	Laag materiaalisico en/of verlaagde kans op vezelvrijgave
--------------------------------	---

Gebondenheid	Categorie 1: hechtgebonden in oorsprong
Asbestsoort (vezeltype)	Crocidoliet aanwezig
Asbestconcentratie	Laag (< 50%)
Afschermingsgraad van het gehele materiaal	Geheel of deels (ook) vrij aan de binnenlucht
Toestand van het materiaal	Onbeschadigd, niet verweerd

Beschrijving	bakeliet schakelaars en verdeelkast
Omgeving	Binnen
Primaire drager	Communicatie en elektrische infrastructuur en uitrusting
Asbestmateriaal	Plaat, paneel, tablet - Type Bakeliet
Bindmiddel van asbestmateriaal	Kunststof of -hars
Gebondenheid op basis van bindmiddel	Hecht

- Zorg voor een veilig beheer. Vermijd het beschadigen van het asbestmateriaal. Controleer de toestand jaarlijks op wijzigingen.

- Eenvoudige handelingen: enkel door erkend asbestverwijderaar via nutsmaatschappij

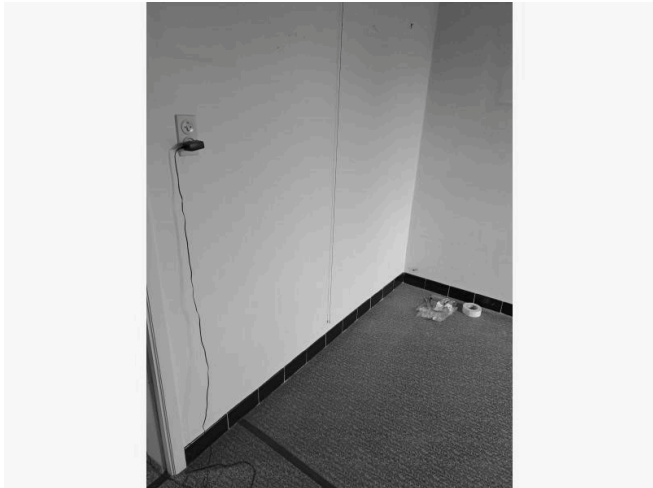
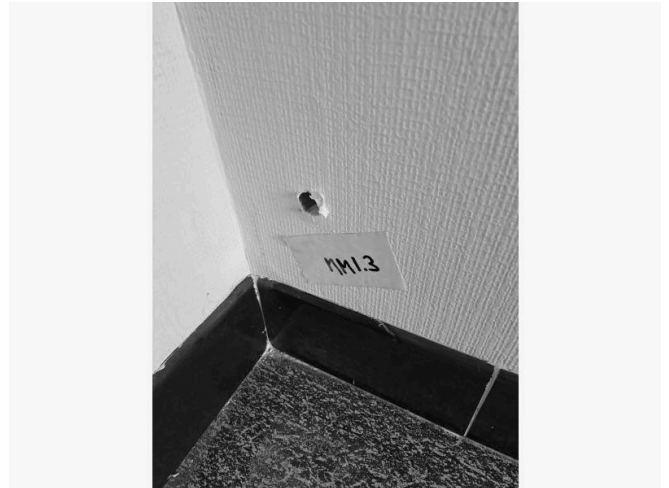
## Fiche 6: muurpleisterwerk

Geen asbest

#	Type	Referentie	Resultaat
6.1	Mengmonster	MM1	Geen asbest

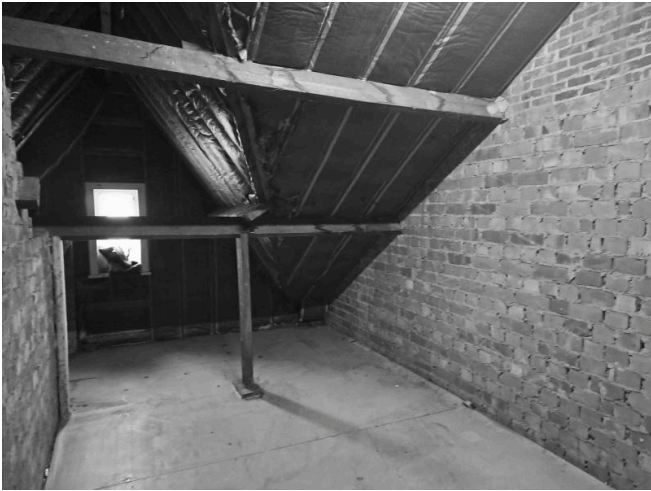
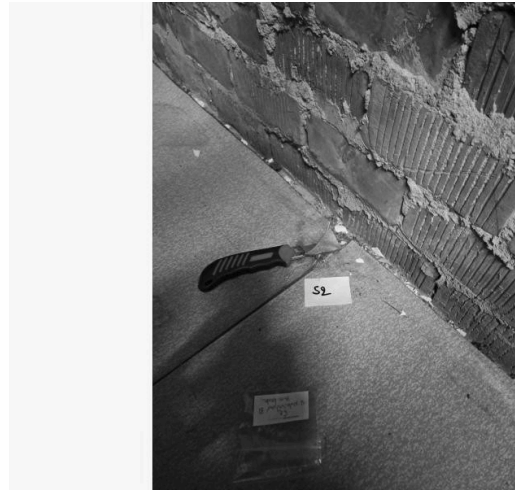
# Fiche 7: vinylvloer zolder met labo-analyse

Geen asbest

#	Type	Referentie	Resultaat
7.1	Puntmonster	S2	Geen asbest

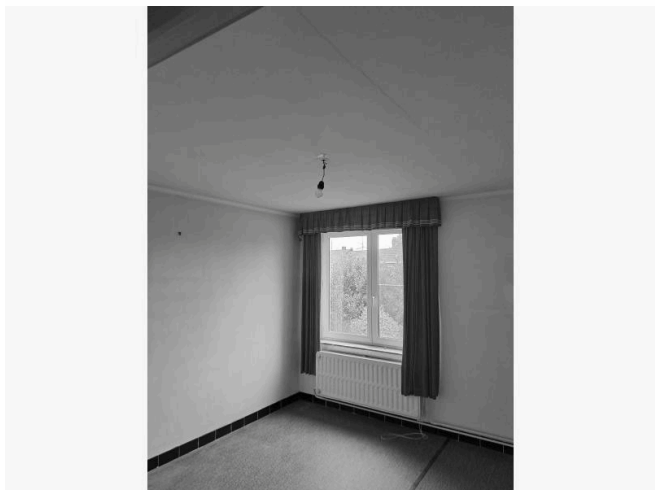
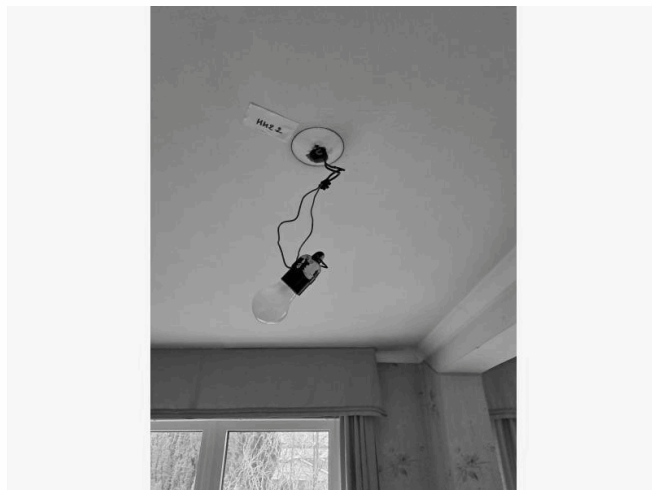
## Fiche 8: plafondpleister

Geen asbest

#	Type	Referentie	Resultaat
8.1	Mengmonster	MM2	Geen asbest

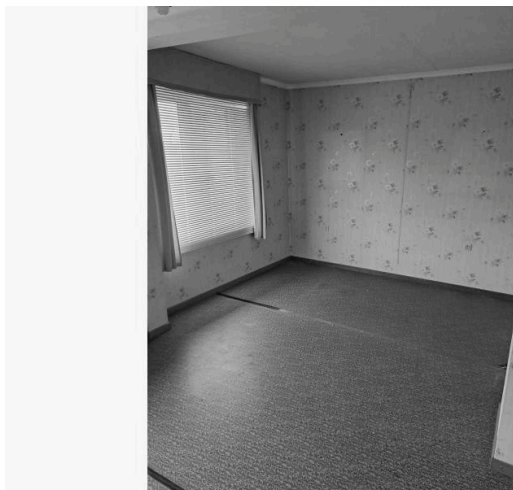
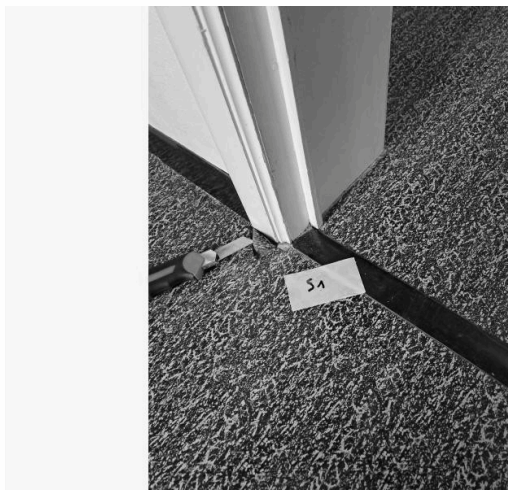
Geen asbest

#	Type	Referentie	Resultaat
9.1	Puntmonster	S1	Geen asbest

Beschrijving	vinylvloer 1ste verdieping met labo-analyse
Omgeving	Binnen
Primaire drager	Vloer
Bindmiddel van materiaal	Kunststof of -hars
