Asbestinventarisatetest

Tramstraat 7, 3391 Tielt-Winge

Attestnummer : 20231017-000194.000

Niet-asbestveilig

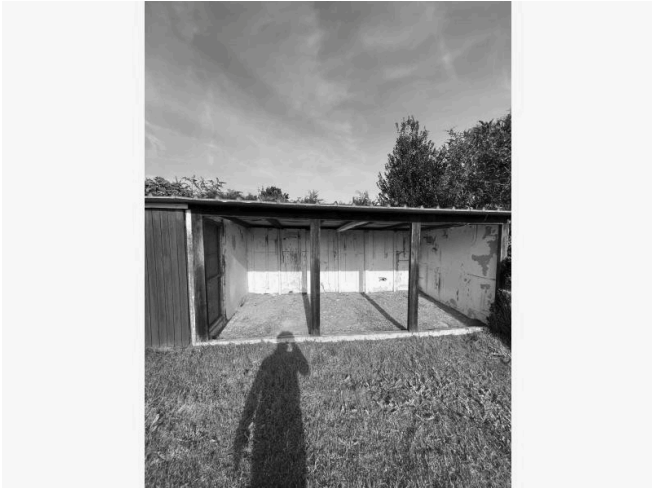
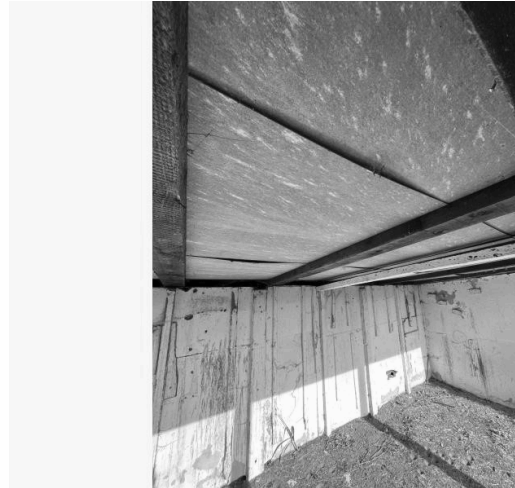
Het asbestmateriaal valt onder de mijlpaal van 2040.

Verwijderen

Eindbeoordeling materiaalisico	Verhoogd materiaalisico en/of verhoogde kans op vezelvrijgave
--------------------------------	---

Beschrijving	menuiseriet duivenhok
Omgeving	Binnen
Primaire drager	Wand buitenschil
Asbestmateriaal	Plaat, paneel, tablet - Type Menuiserite
Bindmiddel van asbestmateriaal	Cement
Gebondenheid op basis van bindmiddel	Hecht
Hoeveelheid (oppervlakte - dikte - aantal)	• 50,00 m ² - 0,40 cm - 1 stuk
Totaal volume	0,20 m ³
Eenvoudig bereikbaar	Ja

- Zorg voor een veilig beheer. Vermijd het beschadigen van het asbestmateriaal. Controleer de toestand jaarlijks op wijzigingen.
- Verwijder dit asbestmateriaal zo snel mogelijk. Volg de toestand goed op.
- Voer bijkomende staalname(s) uit.

- Eenvoudige handelingen: mag via doe-het-zelf of door werknemer(s) met opleidingsattest eenvoudige handelingen
Dit mag mits uiterste zorg en het dragen van de juiste PBM's zelf verwijderd worden of door aannemer met opleidingsattest
- Eenvoudige handelingen: enkel door erkend asbestverwijderaar
Dit mag mits uiterste zorg en het dragen van de juiste PBM's zelf verwijderd worden of door aannemer met opleidingsattest

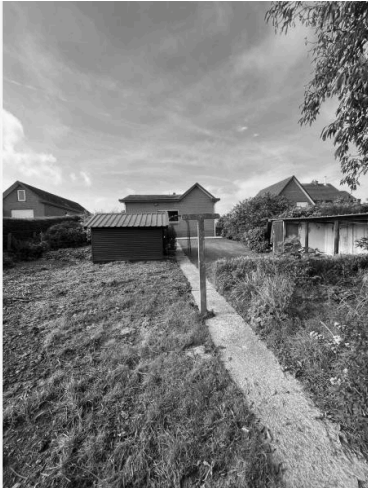
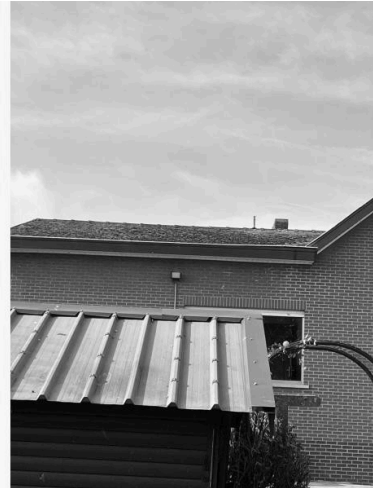
Het asbestmateriaal valt onder de mijlpaal van 2034.

Verwijderen

Eindbeoordeling materiaalrisico	Laag materiaalrisico en/of verlaagde kans op vezelvrijgave
---------------------------------	--

Beschrijving	asbestcement leien
Omgeving	Buiten
Primaire drager	Schuin dak
Asbestmateriaal	Dak- en gevelbekleding - Lei, shingle
Bindmiddel van asbestmateriaal	Cement
Gebondenheid op basis van bindmiddel	Hecht
Hoeveelheid (oppervlakte - aantal)	• 150,00 m ² - 1 stuk
Totale oppervlakte	150,00 m ²
Eenvoudig bereikbaar	Ja
Bevestigingswijze	• Geschroefd

- Zorg voor een veilig beheer. Vermijd het beschadigen van het asbestmateriaal. Controleer de toestand jaarlijks op wijzigingen.
- Voer bijkomende staalname(s) uit.

- Eenvoudige handelingen: mag via doe-het-zelf of door werknemer(s) met opleidingsattest eenvoudige handelingen door aannemer met opleidingsattest door grote oppervlakte en verwerking.
- Eenvoudige handelingen: enkel door erkend asbestverwijderaar door aannemer met opleidingsattest door grote oppervlakte en verwerking.

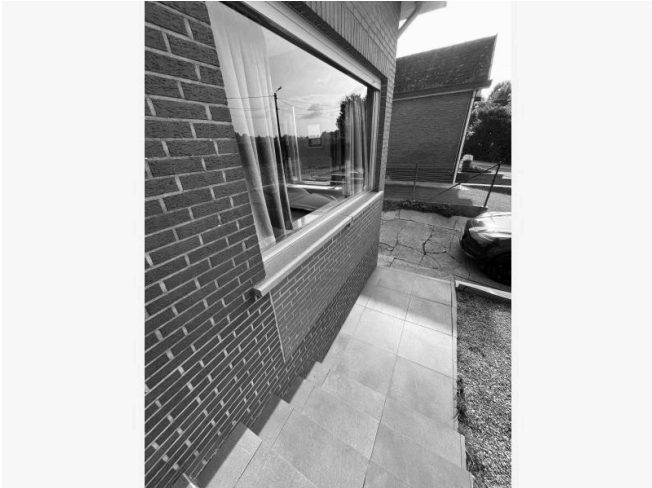
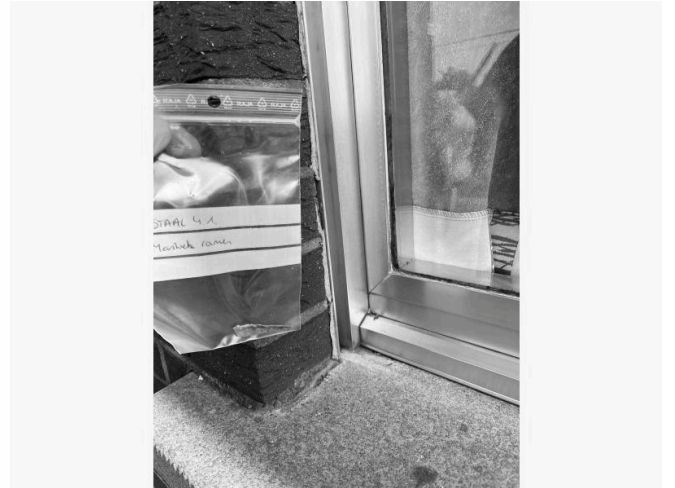
Het asbestmateriaal valt onder de mijlpaal van 2040.

Verwijderen

Eindbeoordeling materiaalrisico	Verhoogd materiaalrisico en/of verhoogde kans op vezelvrijgave
---------------------------------	--

#	Type	Referentie	Resultaat
3.1	Puntmonster	4.03371	Chrysotiel

Beschrijving	kit aan de ramen
Omgeving	Buiten
Primaire drager	Wandopening verticaal (raam, deur, ...)
Asbestmateriaal	In-situ afwerkingslagen - Pasta, stopverf, voegsel, stopsel, vulsel, mastiek, kitten, ...
Bindmiddel van asbestmateriaal	Kitten, mastiek, pasta
Gebondenheid op basis van bindmiddel	Hecht

- Zorg voor een veilig beheer. Vermijd het beschadigen van het asbestmateriaal. Controleer de toestand jaarlijks op wijzigingen.

- Eenvoudige handelingen: mag via doe-het-zelf of door werknemer(s) met opleidingsattest eenvoudige handelingen
Dit wordt verwijderd door werknemer met opleidingsattest wanneer ze nieuwe ramen komen plaatsen.
- Eenvoudige handelingen: enkel door erkend asbestverwijderaar
Dit wordt verwijderd door werknemer met opleidingsattest wanneer ze nieuwe ramen komen plaatsen.

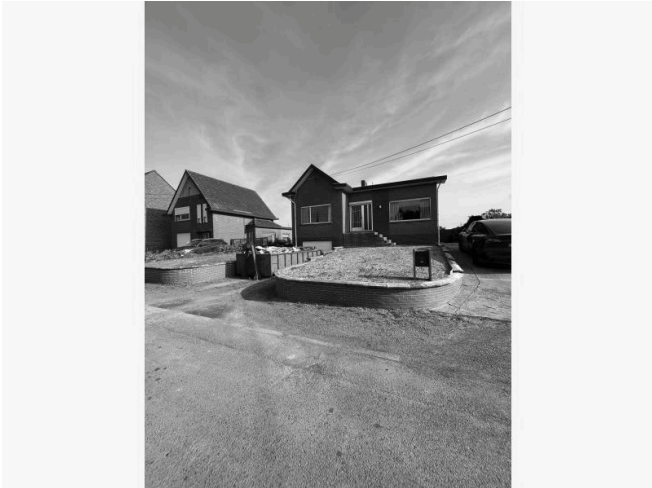
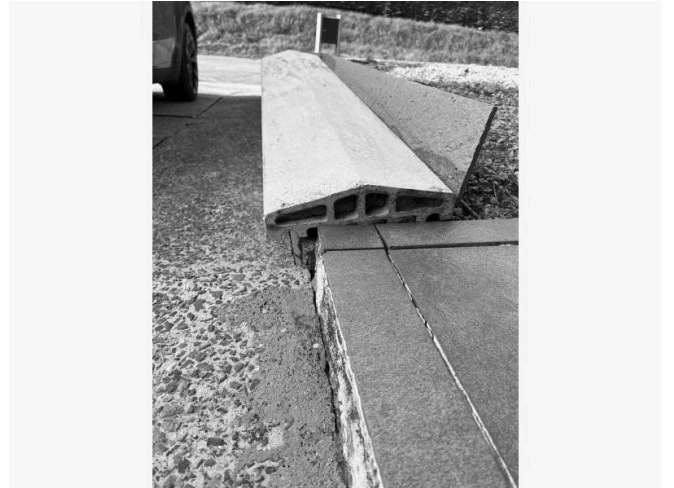
Het asbestmateriaal valt onder de mijlpaal van 2040.

Verwijderen

Eindbeoordeling materiaalisico	Verhoogd materiaalisico en/of verhoogde kans op vezelvrijgave
--------------------------------	---

Beschrijving	Deksteen
Omgeving	Buiten
Primaire drager	Plat dak
Asbestmateriaal	Deksteen, muurkap - Hol
Bindmiddel van asbestmateriaal	Cement
Gebondenheid op basis van bindmiddel	Hecht
Hoeveelheid (oppervlakte - dikte - aantal)	• 12,00 m ² - 3,00 cm - 1 stuk
Totaal volume	0,36 m ³

- Zorg voor een veilig beheer en verwijder dit asbestmateriaal wanneer het bij werken eenvoudig bereikbaar wordt. Controleer de toestand jaarlijks op wijzigingen.
- Verwijder dit asbestmateriaal zo snel mogelijk. Volg de toestand goed op.

- Eenvoudige handelingen: mag via doe-het-zelf of door werknemer(s) met opleidingsattest eenvoudige handelingen
Als deze losliggen kunnen deze zelf verwijderd worden. Draag hierbij steeds de gepast PBM's.

Wanneer deze verlijmd zijn en niet loskrijgen zonder te breken of in te slijpen dient dit te gebeuren door aannemer met opleidingsattest of erkend asbestverwijderaar.

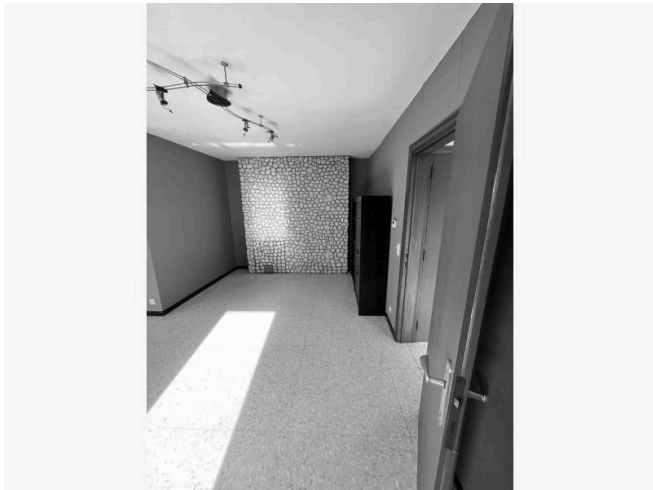
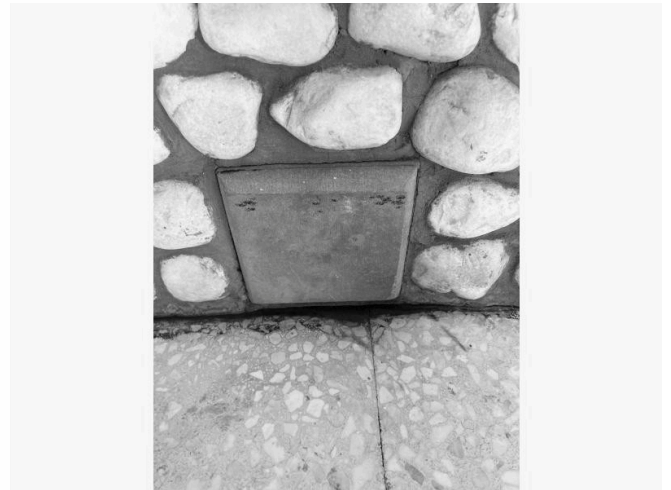
Het asbestmateriaal valt onder de mijlpaal van 2040.

Verwijderen

Eindbeoordeling materiaalrisico	Verhoogd materiaalrisico en/of verhoogde kans op vezelvrijgave
---------------------------------	--

Beschrijving	Roetluikje
Omgeving	Binnen
Primaire drager	Binnenwand
Asbestmateriaal	Plaat, paneel, tablet - Generiek
Bindmiddel van asbestmateriaal	Cement
Gebondenheid op basis van bindmiddel	Hecht
Hoeveelheid (oppervlakte - dikte - aantal)	• 0,20 m ² - 1,00 cm - 1 stuk
Totaal volume	0,002 m ³

- Zorg voor een veilig beheer. Vermijd het beschadigen van het asbestmateriaal. Controleer de toestand jaarlijks op wijzigingen.
- Verwijder dit asbestmateriaal zo snel mogelijk. Volg de toestand goed op.

- Eenvoudige handelingen: mag via doe-het-zelf of door werknemer(s) met opleidingsattest eenvoudige handelingen
Dit mag mits het dragen van de juiste PBM's en de nodige voorzichtigheid zelf verwijderd worden. echter raden we aan dit te laten verwijderen door een werknemer met een opleidingsattest of erkend asbestverwijderaar. Dit voor de moeilijke verwijdering van het profiel waar het roetluikje in schuift.
- Eenvoudige handelingen: enkel door erkend asbestverwijderaar
Dit mag mits het dragen van de juiste PBM's en de nodige voorzichtigheid zelf verwijderd worden. echter raden we aan dit te laten verwijderen door een werknemer met een opleidingsattest of erkend asbestverwijderaar. Dit voor de moeilijke verwijdering van het profiel waar het roetluikje in schuift.

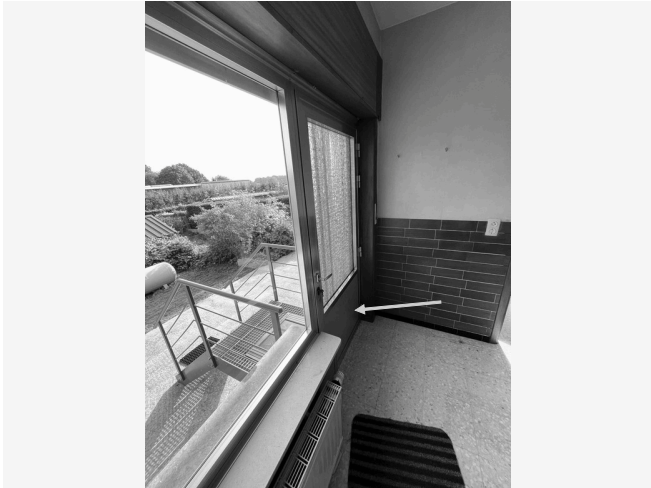
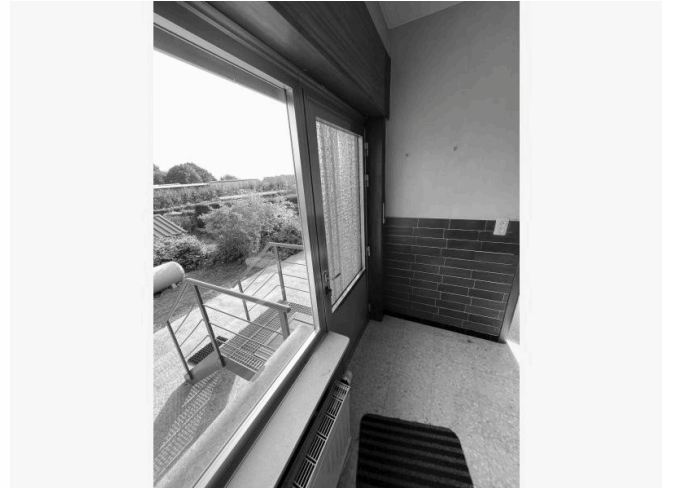
Het asbestmateriaal valt onder de mijlpaal van 2040.

Zorgvuldig beheren

Eindbeoordeling materiaalrisico	Laag materiaalrisico en/of verlaagde kans op vezelvrijgave
---------------------------------	--

Beschrijving	Glassal in achterdeur
Omgeving	Binnen
Primaire drager	Wandopening verticaal (raam, deur, ...)
Asbestmateriaal	Plaat, paneel, tablet - Type Massal
Bindmiddel van asbestmateriaal	Kunststof of -hars
Gebondenheid op basis van bindmiddel	Hecht
Hoeveelheid (gewicht - aantal)	<ul style="list-style-type: none">• 4,00 kg - 1 stuk
Totaal gewicht	4,00 kg
Eenvoudig bereikbaar	Ja
Bevestigingswijze	<ul style="list-style-type: none">• Geklemd• Geschroefd

- Zorg voor een veilig beheer. Vermijd het beschadigen van het asbestmateriaal. Controleer de toestand jaarlijks op wijzigingen.
- Voer bijkomende staalname(s) uit.

- Eenvoudige handelingen: mag via doe-het-zelf of door werknemer(s) met opleidingsattest eenvoudige handelingen door aannemer met opleidingsattest eenvoudige handelingen door lastige verlijming, mocht deze makkelijk loskomen kan men deze wel zelf dubbel verpakt afvoeren.

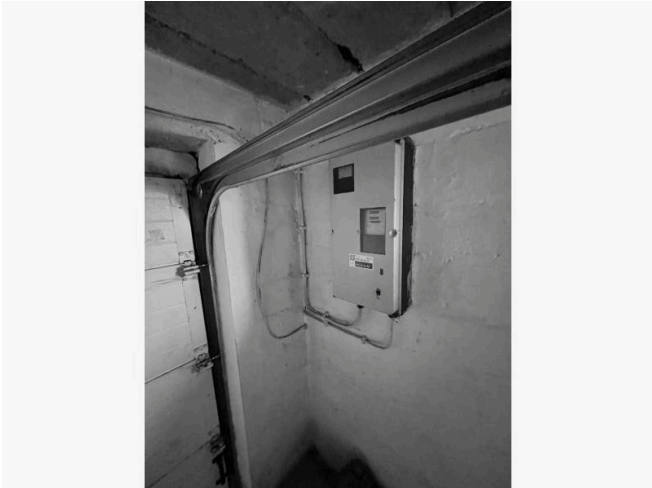
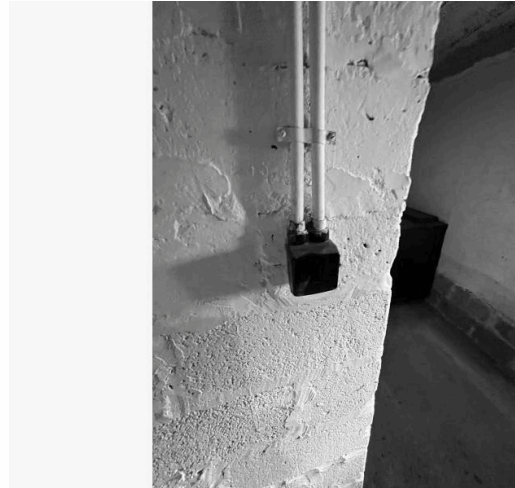
Het asbestmateriaal valt onder de mijlpaal van 2040.

Zorgvuldig beheren

Eindbeoordeling materiaalrisico	Zeer laag materiaalrisico en/of zeer lage kans op vezelvrijgave
---------------------------------	---

Beschrijving	bakkeliet stopcontacten en schakelaars
Omgeving	Binnen
Primaire drager	Communicatie en elektrische infrastructuur en uitrusting
Asbestmateriaal	Plaat, paneel, tablet - Type Bakeliet
Bindmiddel van asbestmateriaal	Kunststof of -hars
Gebondenheid op basis van bindmiddel	Hecht
Hoeveelheid (oppervlakte - dikte - aantal)	• 1,00 m ² - 1,00 cm - 1 stuk
Totaal volume	0,01 m ³
Eenvoudig bereikbaar	Ja
Befestigingswijze	• Geschroefd

- Zorg voor een veilig beheer. Vermijd het beschadigen van het asbestmateriaal. Controleer de toestand jaarlijks op wijzigingen.
- Voer bijkomende staalname(s) uit.

- Eenvoudige handelingen: mag via doe-het-zelf of door werknemer(s) met opleidingsattest eenvoudige handelingen bakkeliet kan altijd asbest bevatten. deze armaturen kan men best voorzichtig losschroeven en dubbel verpakt afvoeren.

De teller dient verwijderd en vervangen te worden door Fluvius.

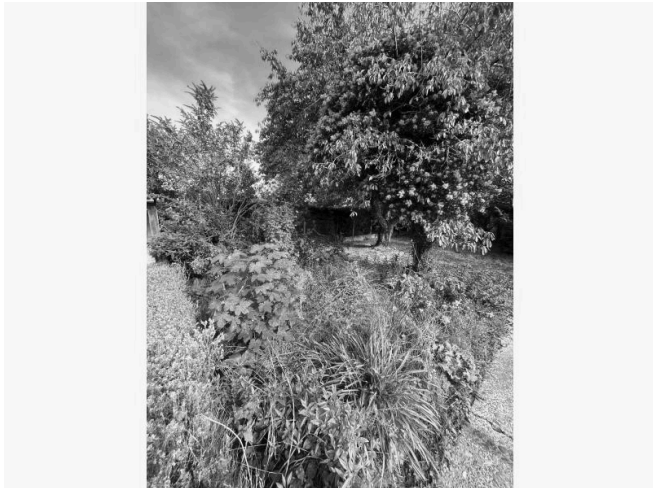
Tijdelijke beperking

Reden: Overwoekerende vegetatie

Uitleg van de asbestdeskundige: Door de overwoekering kan de deskundige niet zien als er afvalstukken of dergelijke liggen in de tuin / rondom het huis.

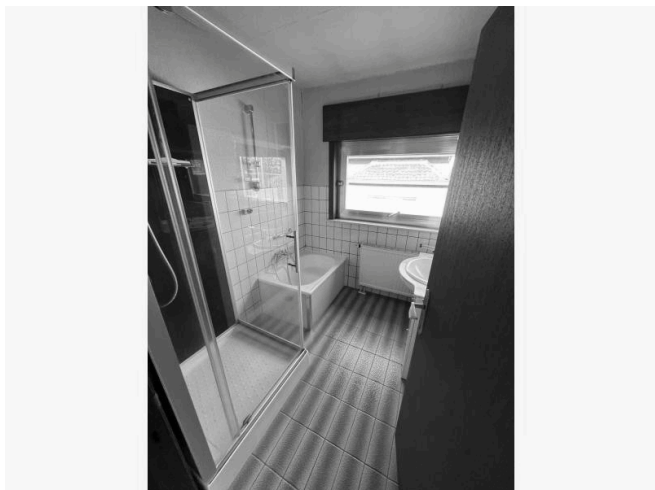
Doordat het een niet-destructief asbestattest is kunnen we niet nagaan welke tegellijm werd gebruikt.

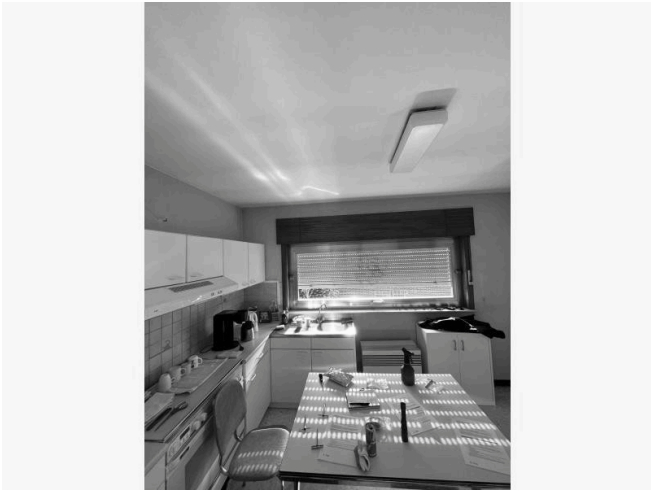
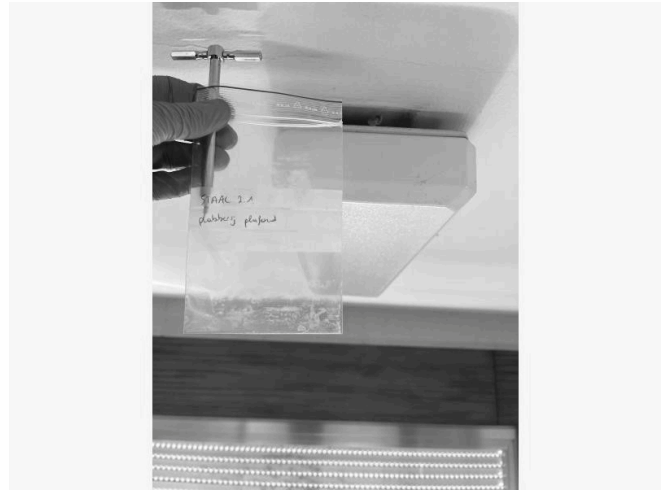
Fiche 10: bezetting plafond

Geen asbest

#	Type	Referentie	Resultaat
10.1	Mengmonster	4.03370	Geen asbest

Beschrijving	bezetting plafond
Omgeving	Buiten
Primaire drager	Plafond
Bindmiddel van materiaal	Gips - kalk

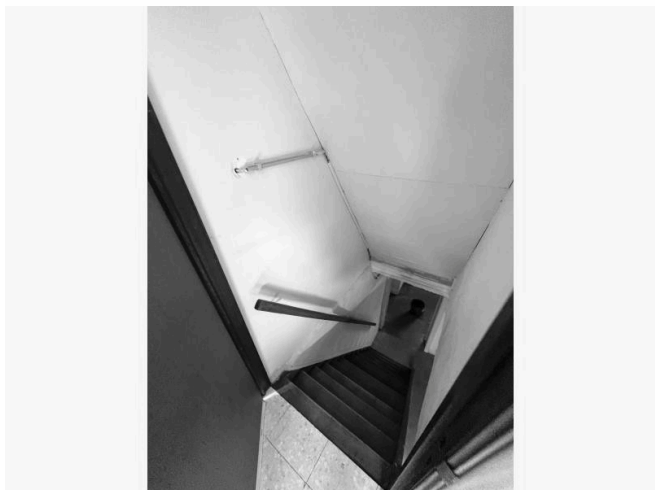
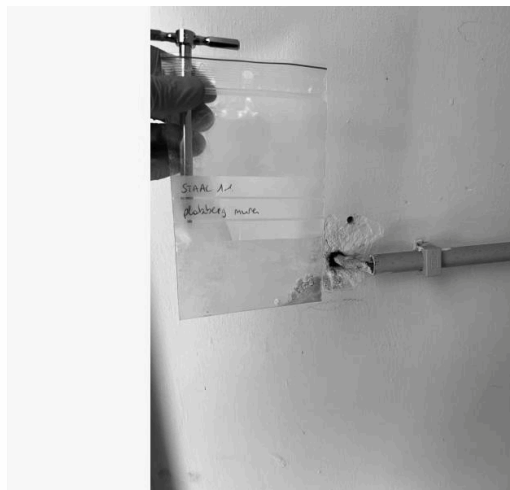
Geen asbest

#	Type	Referentie	Resultaat
11.1	Mengmonster	4.03369	Geen asbest

Beschrijving	bezetting muur
Omgeving	Binnen
Primaire drager	Binnenwand
Bindmiddel van materiaal	Gips - kalk
