Asbestinventarisatetest

Groot Overlaar 233, 3300 Tienen

Attestnummer : 20240209-000251.000

Uitgegeven op : 09.02.2024

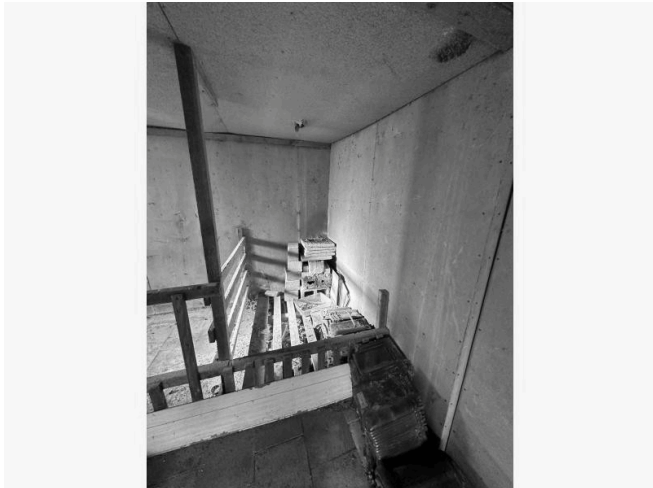
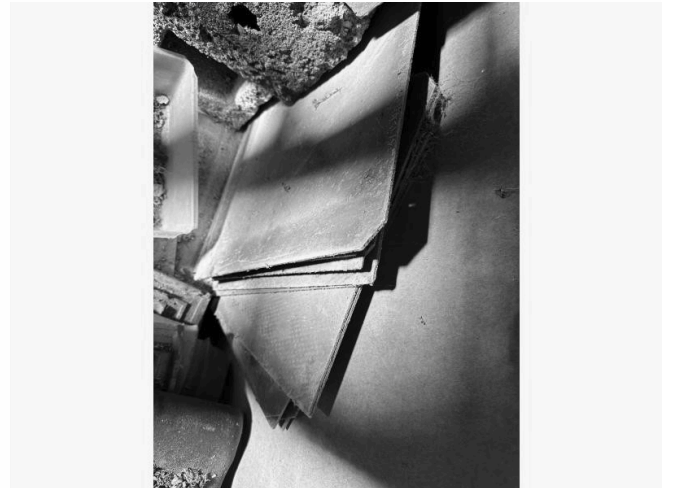
Het asbestmateriaal valt onder de mijlpaal van 2040.

Dringend verwijderen

Beschrijving	Leien dak garage
Type afvalstof	Betreft stock-voorraad of gedemonteerde asbestmaterialen
Aanwezige resten	Vanachter in de garage liggen nog ongeveer 14 stuks
Omgeving	Binnen
Primaire drager	Vloer
Asbestmaterialen	<ul style="list-style-type: none">Dak- en gevelbekleding - Lei, shingle
Bindmiddel van asbestmateriaal	Cement
Gebondenheid op basis van bindmiddel	Hecht
Hoeveelheid (gewicht - aantal)	<ul style="list-style-type: none">9,52 kg - 1 stuk
Totaal gewicht	9,52 kg
Eenvoudig bereikbaar	Ja
Identificatiemethode	Vaststelling zonder monstername

- Verwijder het asbestafval.

- Eenvoudige handelingen: mag via doe-het-zelf of door werknemer(s) met opleidingsattest eenvoudige handelingen
Hechtgebonden binnentoepassing die veilig verwijderd kan worden onder de noemer eenvoudige handelingen.

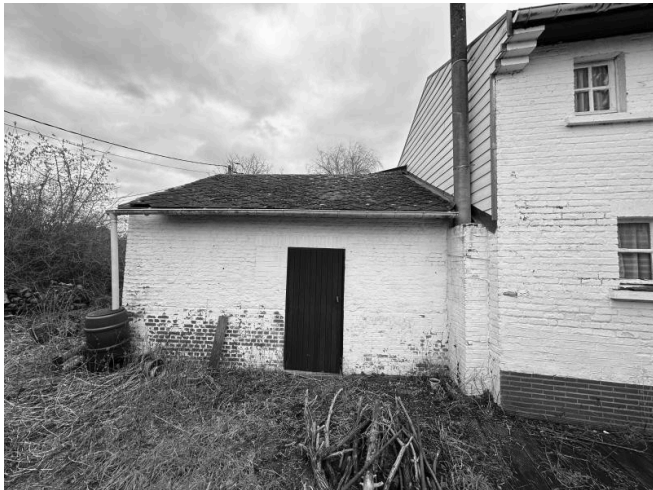
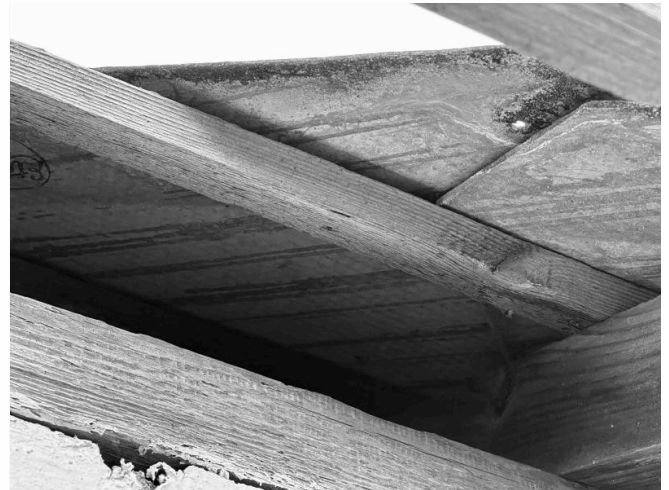
Het asbestmateriaal valt onder de mijlpaal van 2034.

Verwijderen

Eindbeoordeling materiaalrisico	Verhoogd materiaalrisico en/of verhoogde kans op vezelvrijgave
---------------------------------	--

Gebondenheid	Categorie 1: hechtgebonden in oorsprong
Asbestsoort (vezeltype)	Crocidoliet aanwezig
Asbestconcentratie	Laag (< 50%)
Afschermingsgraad van het gehele materiaal	Geheel of deels vrij aan de buitenlucht
Toestand van het materiaal	Matig beschadigd, matig verweerd

Beschrijving	Leien dak garage
Omgeving	Buiten
Primaire drager	Schuin dak
Asbestmateriaal	Dak- en gevelbekleding - Lei, shingle
Bindmiddel van asbestmateriaal	Cement
Gebondenheid op basis van bindmiddel	Hecht
Hoeveelheid (oppervlakte - aantal)	• 11,76 m ² - 1 stuk
Totale oppervlakte	11,76 m ²
Eenvoudig bereikbaar	Ja
Befestigingswijze	• Geklemd

- Verwijder dit asbestmateriaal zo snel mogelijk. Volg de toestand goed op.
- Hemelwater dat afspoelt van asbestcement daken of gevels kan asbestdeeltjes bevatten. Gebruik het enkel voor gesloten circuits (bv. spoelen toiletten). Reinig na het vervangen van het dak of de gevel de dakgoten en regenwaterput of -ton om asbesthoudend sediment of slib te verwijderen

- Eenvoudige handelingen: mag via doe-het-zelf of door werknemer(s) met opleidingsattest eenvoudige handelingen
Hechtgebonden buitentoepassing die veilig verwijderd kan worden onder de noemer eenvoudige handelingen.

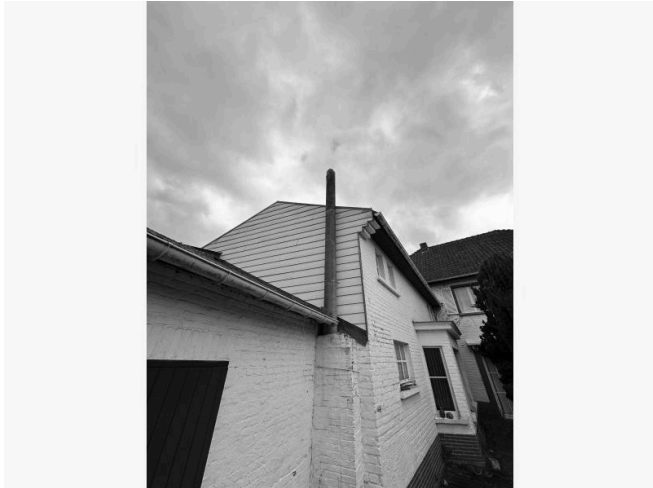
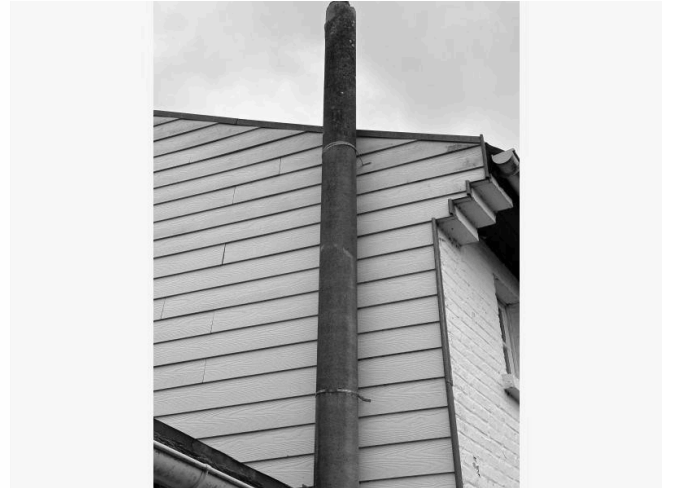
Het asbestmateriaal valt onder de mijlpaal van 2034.

Verwijderen

Eindbeoordeling materiaalisico	Verhoogd materiaalisico en/of verhoogde kans op vezelvrijgave
--------------------------------	---

Gebondenheid	Categorie 1: hechtgebonden in oorsprong
Asbestsoort (vezeltype)	Crocidoliet aanwezig
Asbestconcentratie	Laag (< 50%)
Afschermingsgraad van het gehele materiaal	Geheel of deels vrij aan de buitenlucht
Toestand van het materiaal	Matig beschadigd, matig verweerd

Beschrijving	Cementen schouwbus
Omgeving	Buiten
Primaire drager	Wand buitenschil
Asbestmateriaal	Rookgaskanaal
Bindmiddel van asbestmateriaal	Cement
Gebondenheid op basis van bindmiddel	Hecht
Hoeveelheid (lengte - omtrek - dikte - aantal)	<ul style="list-style-type: none">• 6,00 m - 30,00 cm - 1,00 cm - 1 stuk
Totaal volume	0,018 m ³
Eenvoudig bereikbaar	Ja
Bevestigingswijze	<ul style="list-style-type: none">• Geklemd• Verlijmd, ingegoten, versmeerd

- Verwijder dit asbestmateriaal zo snel mogelijk. Volg de toestand goed op.

- Eenvoudige handelingen: mag via doe-het-zelf of door werknemer(s) met opleidingsattest eenvoudige handelingen
Hechtgebonden buitentoepassing die veilig verwijderd kan worden onder de noemer eenvoudige handelingen.

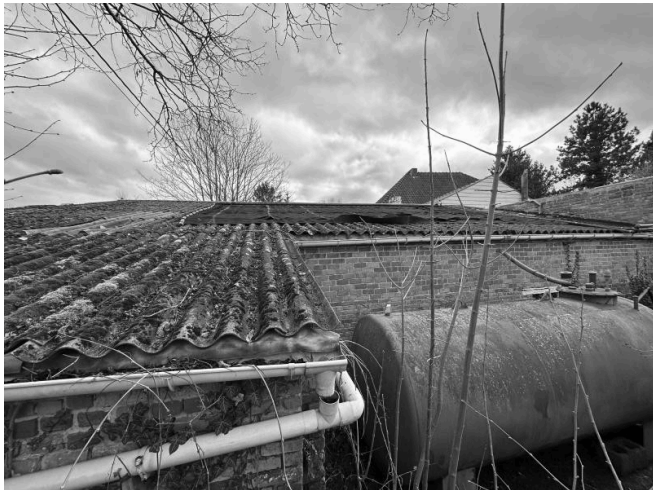
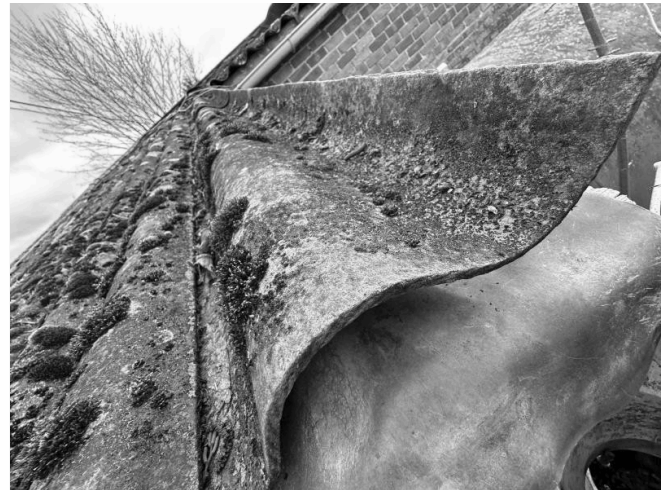
Fiche 4: Golfplaten dak garage

Het asbestmateriaal valt onder de mijlpaal van 2034.

Verwijderen

Eindbeoordeling materiaalrisico	Verhoogd materiaalrisico en/of verhoogde kans op vezelvrijgave
---------------------------------	--

Gebondenheid	Categorie 1: hechtgebonden in oorsprong
Asbestsoort (vezeltype)	Crocidoliet aanwezig
Asbestconcentratie	Laag (< 50%)
Afschermingsgraad van het gehele materiaal	Geheel of deels vrij aan de buitenlucht
Toestand van het materiaal	Matig beschadigd, matig verweerd

Beschrijving	Golfplaten dak garage
Omgeving	Buiten
Primaire drager	Schuin dak
Asbestmateriaal	Dak- en gevelbekleding - Golfplaat
Bindmiddel van asbestmateriaal	Cement
Gebondenheid op basis van bindmiddel	Hecht
Hoeveelheid (oppervlakte - aantal)	• 77,28 m ² - 1 stuk
Totale oppervlakte	77,28 m ²
Eenvoudig bereikbaar	Ja
Befestigingswijze	• Geschroefd

- Verwijder dit asbestmateriaal zo snel mogelijk. Volg de toestand goed op.
- Hemelwater dat afspoelt van asbestcement daken of gevels kan asbestdeeltjes bevatten. Gebruik het enkel voor gesloten circuits (bv. spoelen toiletten). Reinig na het vervangen van het dak of de gevel de dakgoten en regenwaterput of -ton om asbesthoudend sediment of slib te verwijderen

- Eenvoudige handelingen: mag via doe-het-zelf of door werknemer(s) met opleidingsattest eenvoudige handelingen
Hechtgebonden buitentoepassing die veilig verwijderd kan worden onder de noemer eenvoudige handelingen.

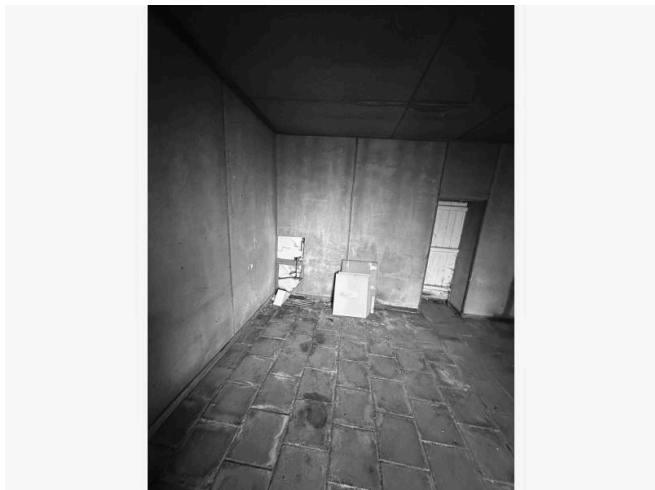
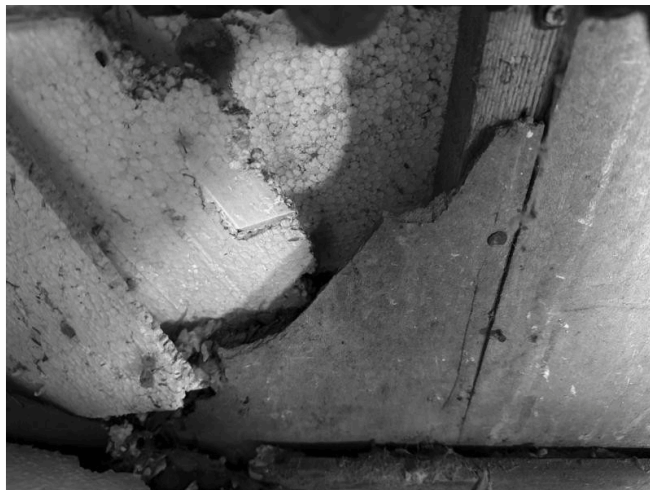
Het asbestmateriaal valt onder de mijlpaal van 2040.

Verwijderen

Eindbeoordeling materiaalrisico	Verhoogd materiaalrisico en/of verhoogde kans op vezelvrijgave
---------------------------------	--

Gebondenheid	Categorie 1: hechtgebonden in oorsprong
Asbestsoort (vezeltype)	Alleen chrysotiel
Asbestconcentratie	Laag (< 50%)
Afschermingsgraad van het gehele materiaal	Geheel of deels (ook) vrij aan de binnenlucht
Toestand van het materiaal	Matig beschadigd, matig verweerd

#	Type	Referentie	Resultaat
5.1	Puntmonster	M39110	Chrysotiel

Beschrijving	Beplating garage
Omgeving	Binnen
Primaire drager	Binnenwand
Asbestmateriaal	Plaat, paneel, tablet - Type Menuiserie
Bindmiddel van asbestmateriaal	Cement
Gebondenheid op basis van bindmiddel	Hecht
Hoeveelheid (oppervlakte - dikte - aantal)	• 114,00 m ² - 1,00 cm - 1 stuk
Totaal volume	1,14 m ³

- Verwijder dit asbestmateriaal zo snel mogelijk. Volg de toestand goed op.

- Eenvoudige handelingen: mag via doe-het-zelf of door werknemer(s) met opleidingsattest eenvoudige handelingen
Hechtgebonden binnentoepassing die veilig verwijderd kan worden onder de noemer eenvoudige handelingen.

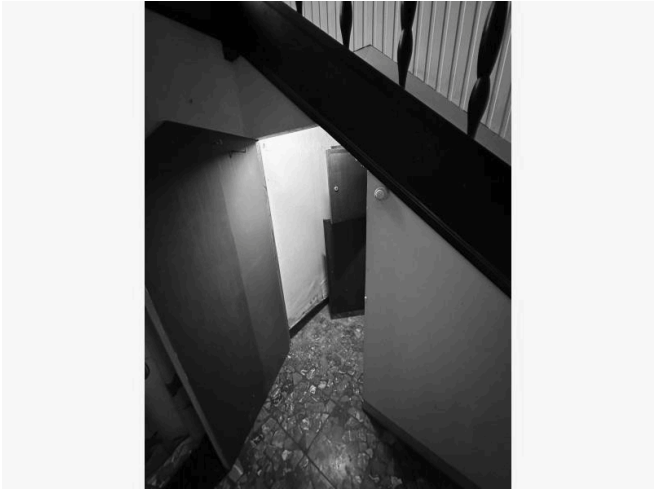
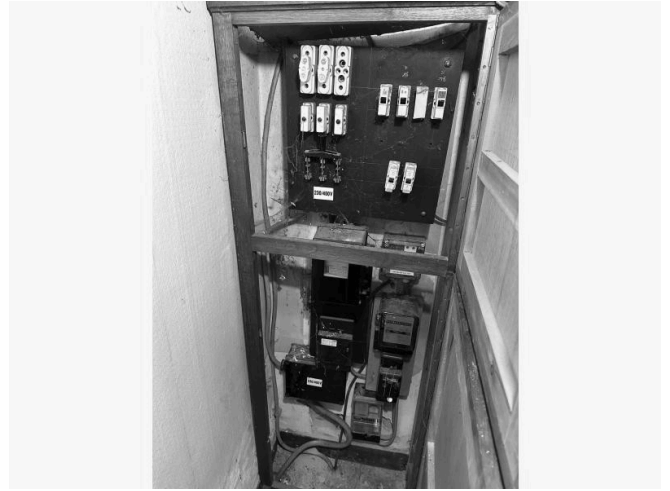
Het asbestmateriaal valt onder de mijlpaal van 2040.

Zorgvuldig beheren

Eindbeoordeling materiaalisico	Laag materiaalisico en/of verlaagde kans op vezelvrijgave
--------------------------------	---

Gebondenheid	Categorie 1: hechtgebonden in oorsprong
Asbestsoort (vezeltype)	Crocidoliet aanwezig
Asbestconcentratie	Laag (< 50%)
Afschermingsgraad van het gehele materiaal	Geheel of deels (ook) vrij aan de binnenlucht
Toestand van het materiaal	Onbeschadigd, niet verweerd

Beschrijving	Bakelieten bord en schakelaars
Omgeving	Binnen
Primaire drager	Binnenwand
Asbestmateriaal	Plaat, paneel, tablet - Type Bakeliet
Bindmiddel van asbestmateriaal	Kunststof of -hars
Gebondenheid op basis van bindmiddel	Hecht
Hoeveelheid (oppervlakte - dikte - aantal)	• 0,13 m ² - 1,00 cm - 1 stuk
Totaal volume	0,001 m ³
Eenvoudig bereikbaar	Ja
Bevestigingswijze	• Geschroefd
Identificatiemethode	Vaststelling zonder monsternamen

- Zorg voor een veilig beheer. Vermijd het beschadigen van het asbestmateriaal. Controleer de toestand jaarlijks op wijzigingen.

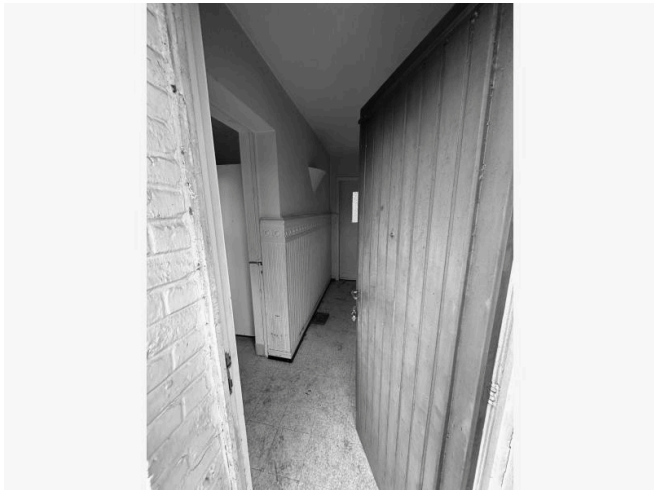
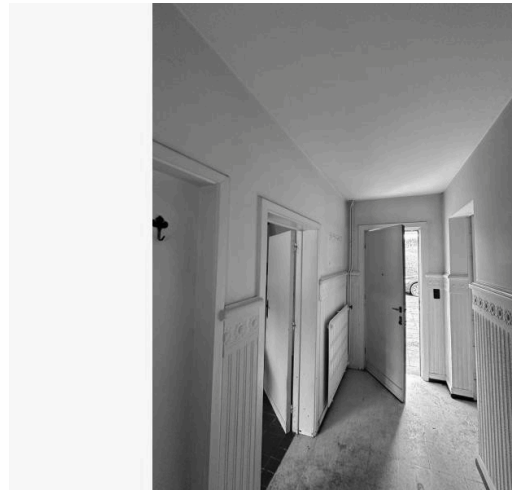
Het asbestmateriaal valt onder de mijlpaal van 2040.

Zorgvuldig beheren

Eindbeoordeling materiaalisico	Zeer laag materiaalisico en/of zeer lage kans op vezelvrijgave
--------------------------------	--

Gebondenheid	Categorie 1: hechtgebonden in oorsprong
Asbestsoort (vezeltype)	Crocidoliet aanwezig
Asbestconcentratie	Laag (< 50%)
Afschermingsgraad van het gehele materiaal	Niet stootvaste afscherming
Toestand van het materiaal	Onbeschadigd, niet verweerd

Beschrijving	Lambrisering gang en bureau
Omgeving	Binnen
Primaire drager	Binnenwand
Asbestmateriaal	Dak- en gevelbekleding - Plaat
Bindmiddel van asbestmateriaal	Cement
Gebondenheid op basis van bindmiddel	Hecht
Hoeveelheid (oppervlakte - dikte - aantal)	• 40,20 m ² - 1,00 cm - 1 stuk
Totaal volume	0,402 m ³
Eenvoudig bereikbaar	Ja
Bevestigingswijze	• Geschroefd
Identificatiemethode	Vaststelling zonder monsternamen

- Zorg voor een veilig beheer. Vermijd het beschadigen van het asbestmateriaal. Controleer de toestand jaarlijks op wijzigingen.

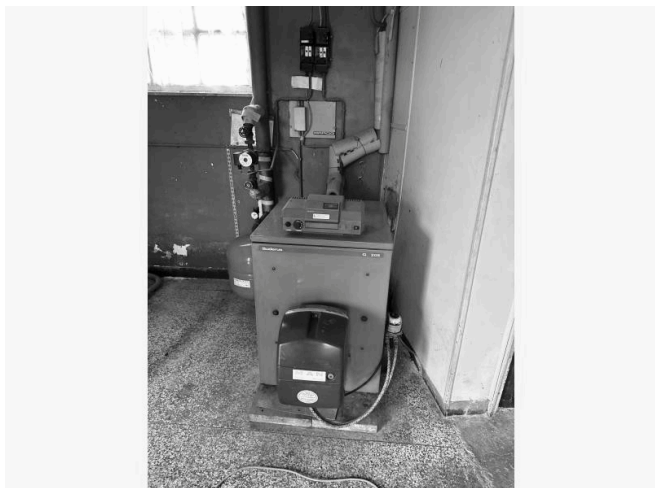
Mogelijks asbesthoudende componenten aanwezig binnenin de cv-ketel.

Identificatiemethode	Redelijk vermoeden
Primaire drager	Vloer
(Asbest)materiaal	Pakking, dichting
Bindmiddel	Karton - papier - viltachtig
Gebondenheid bindmiddel	Niet-hechtgebonden

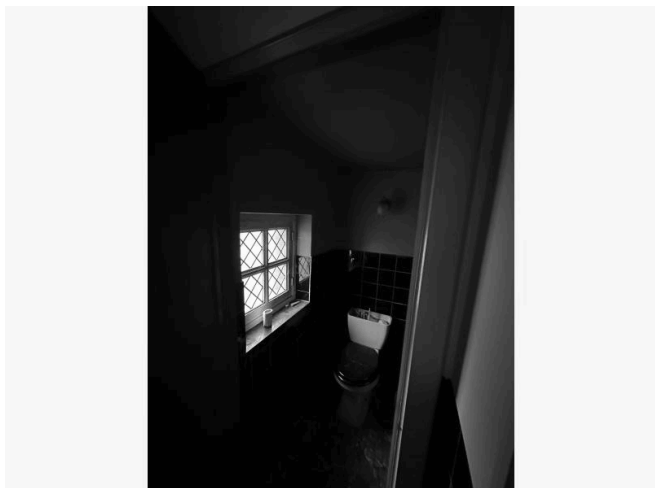
Mogelijks asbesthoudende lijm achter fiance tegel in de wc.

Identificatiemethode	Redelijk vermoeden
Primaire drager	Binnenwand
(Asbest)materiaal	In-situ afwerkingslagen - Lijm laag
Bindmiddel	Lijm
Gebondenheid bindmiddel	Hecht

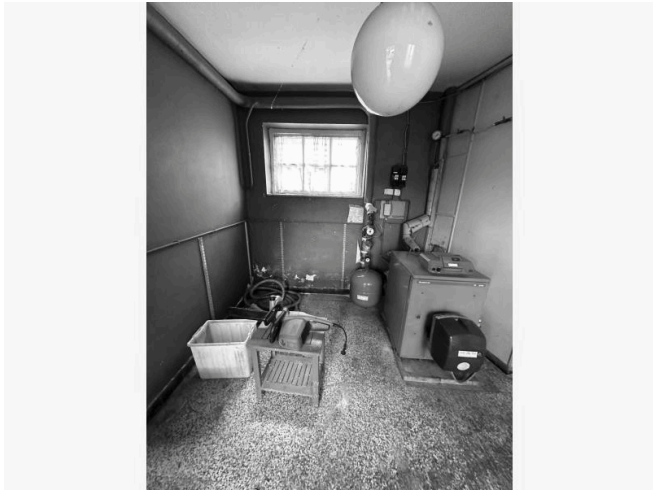
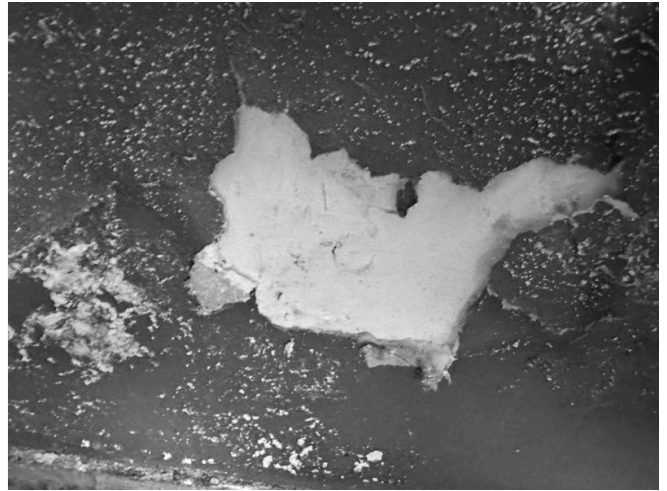
Fiche 10: Pleisterwerk muur

Geen asbest

#	Type	Referentie	Resultaat
10.1	Mengmonster	M39111	Geen asbest

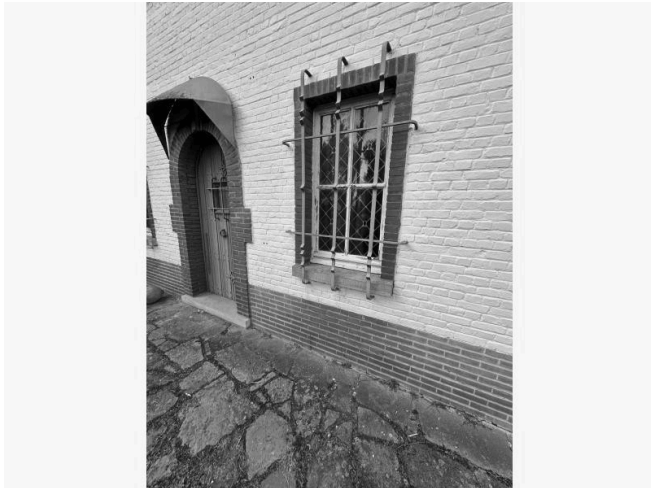
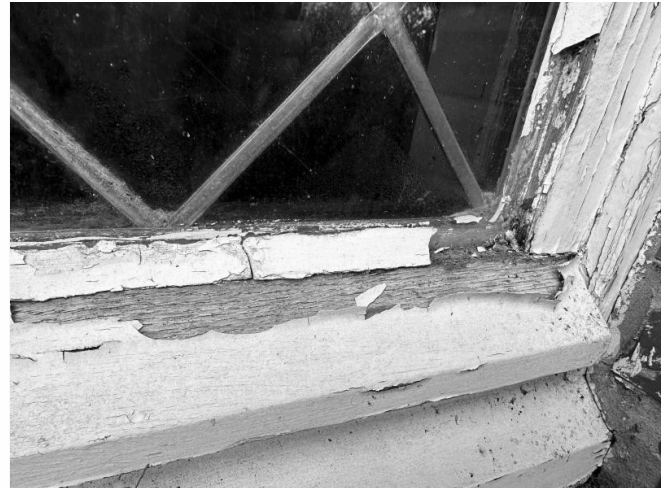
Fiche 11: Mastiek ramen

Geen asbest

#	Type	Referentie	Resultaat
11.1	Puntmonster	M39113	Geen asbest

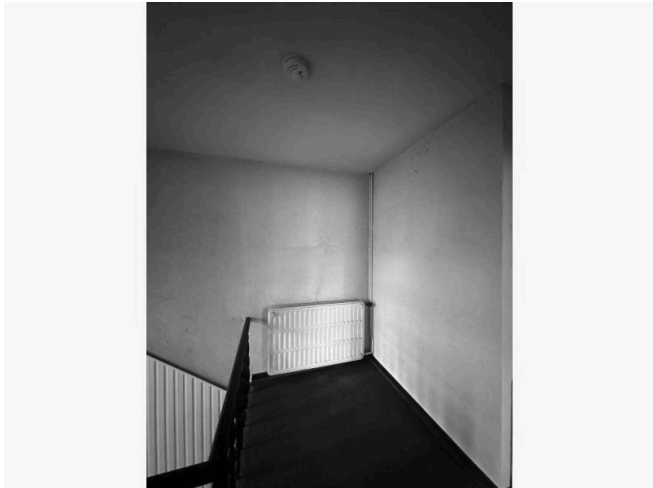
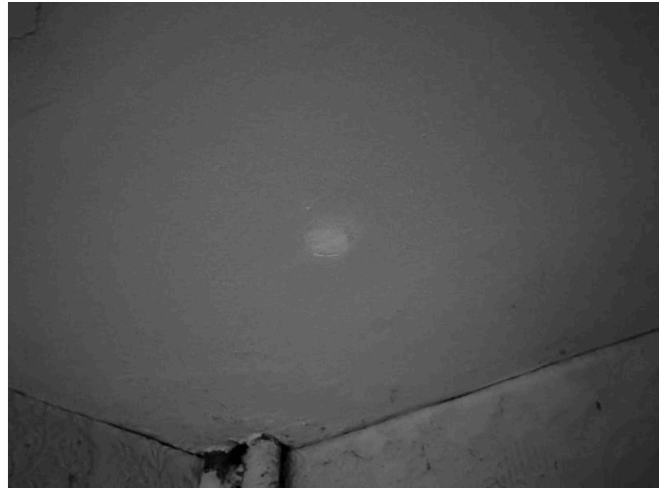
Fiche 12: Pleisterwerk plafond

Geen asbest

#	Type	Referentie	Resultaat
12.1	Mengmonster	M39112	Geen asbest
