Asbestinventarisatetest

Bergstraat 34, 3390 Tielt-Winge

Attestnummer : 20231218-000303.000

Niet-asbestveilig

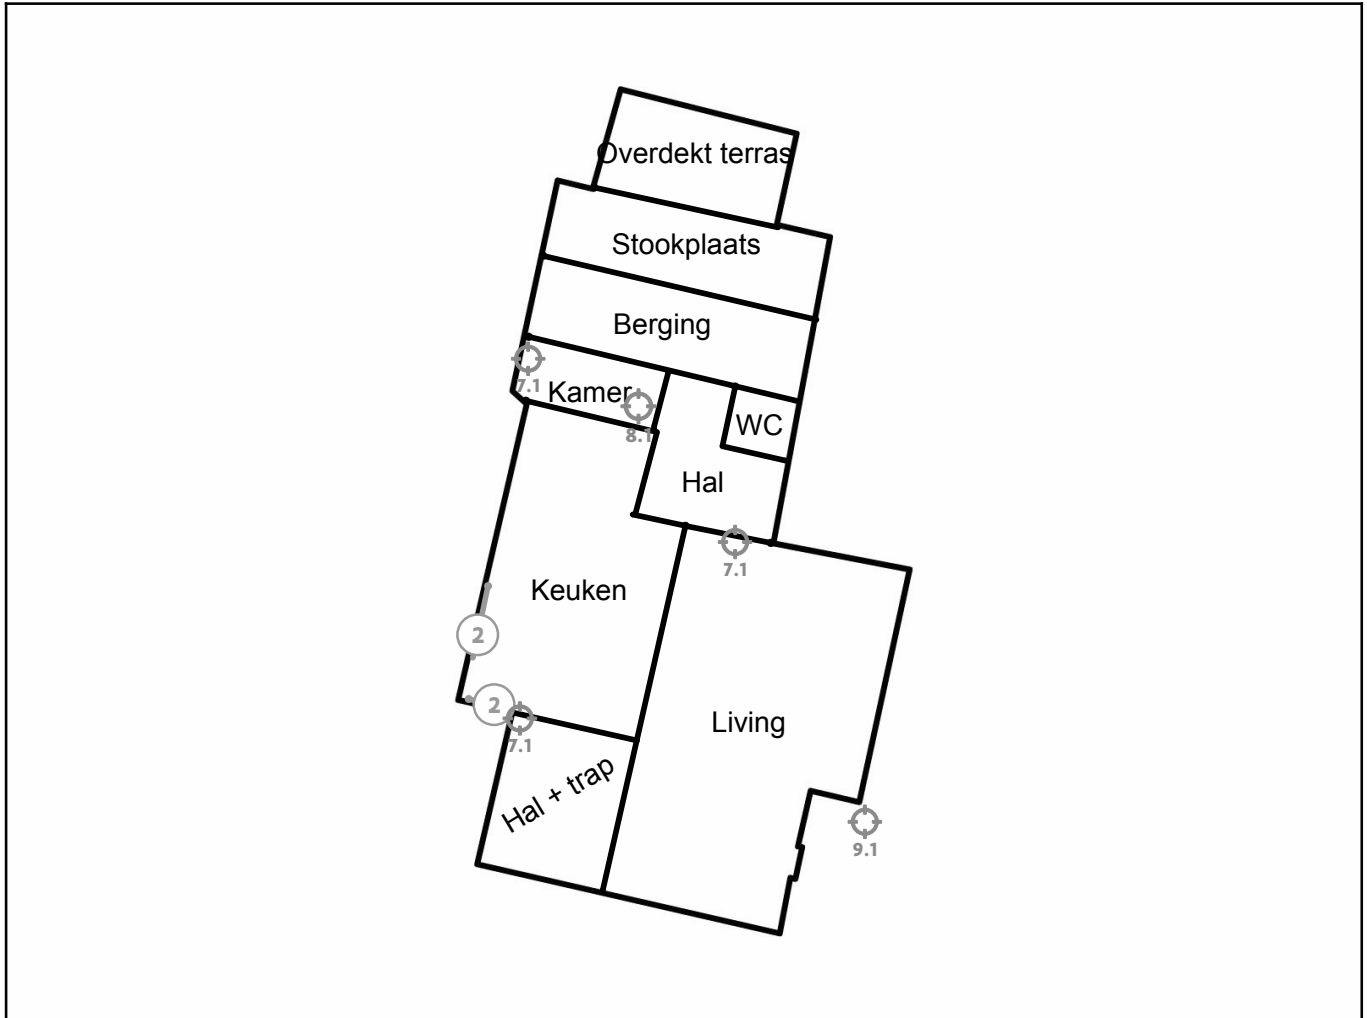
Plan 1.2: Gelijkvloers

Beschrijving	Type	Actie
2. Vensterbank binnen	Asbestmateriaal	Verwijderen
7. bezetting muur	Geen asbest	-
7.1 Code: 1.08878	Mengmonster	-
8. bezetting plafond	Geen asbest	-
8.1 Code: 1.08879	Mengmonster	-
9. Crepi Buitengevel	Geen asbest	-
9.1 Code: 1.08881	Puntmonster	-

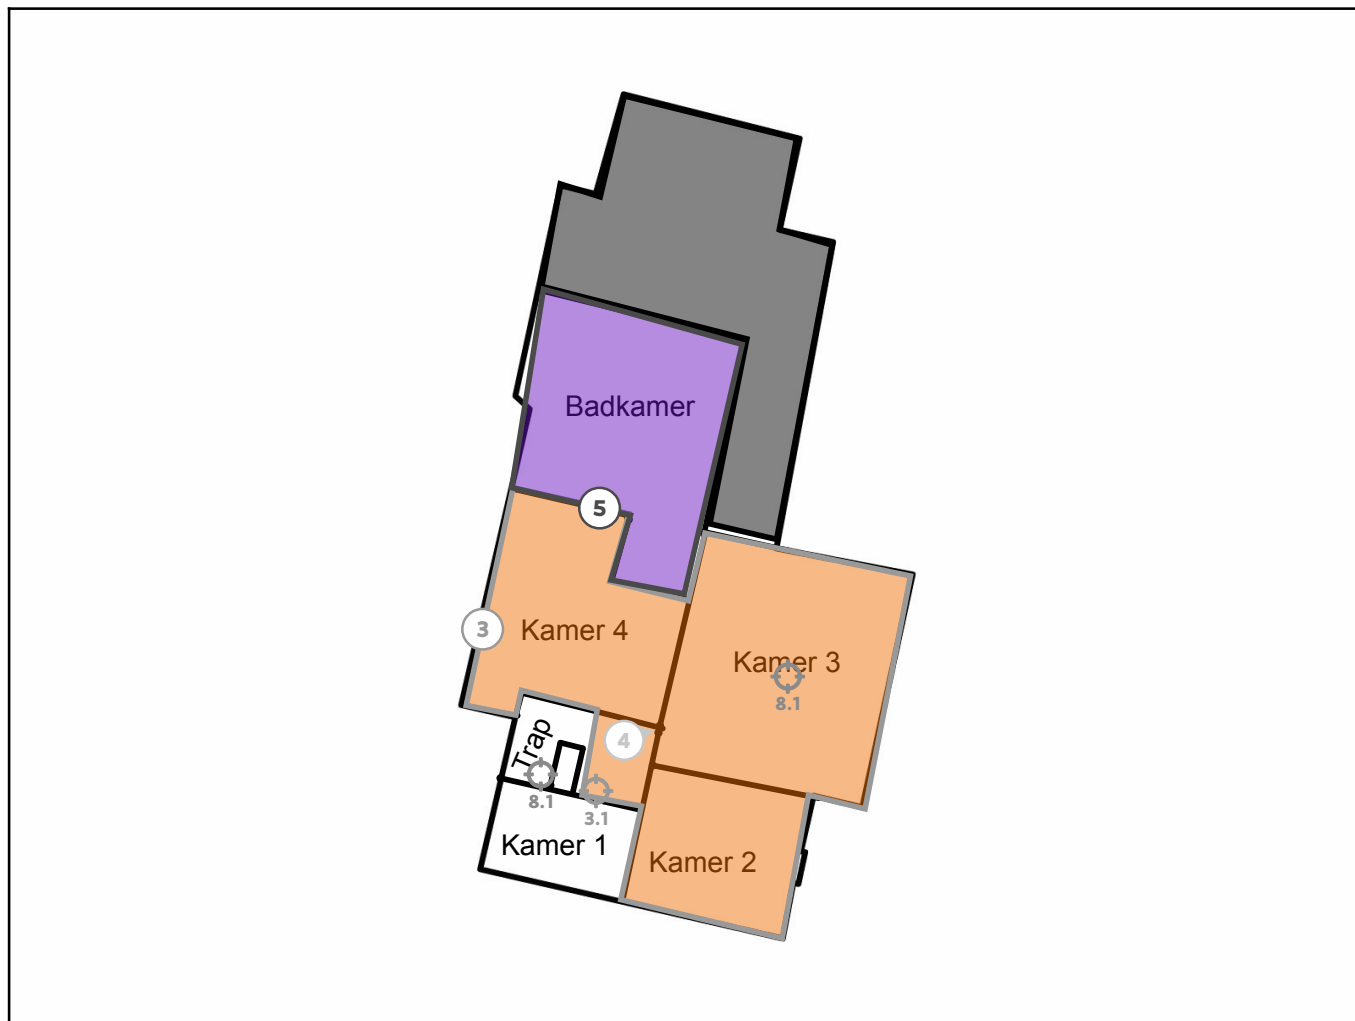
Plan 1.3: 1ste verdiep

Beschrijving	Type	Actie
3. asbestverdachte linoleum	Asbestmateriaal	Verwijderen
3.1 Code: 1.08880	Puntmonster	-
4. bakkeliet stopcontacten en schakelaars	Asbestmateriaal	Zorgvuldig beheren
5. valse plafonds hout/pvc	Advies	-
8. bezetting plafond	Geen asbest	-
8.1 Code: 1.08879	Mengmonster	-

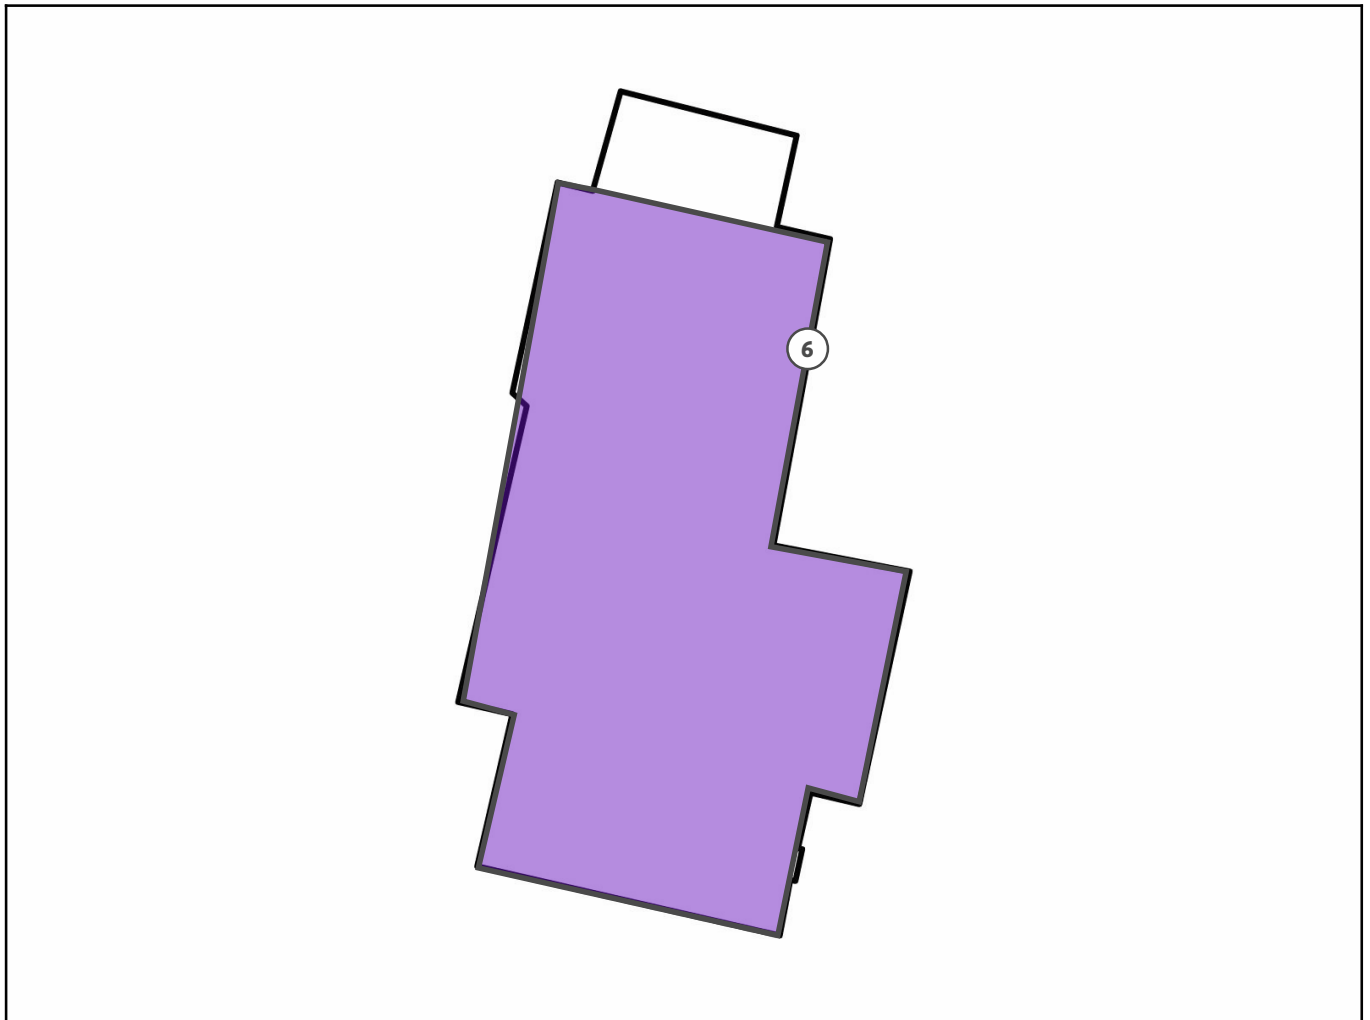
Plan 1.4: Zolder

Beschrijving	Type	Actie
6. Geen onderdak	Advies	-

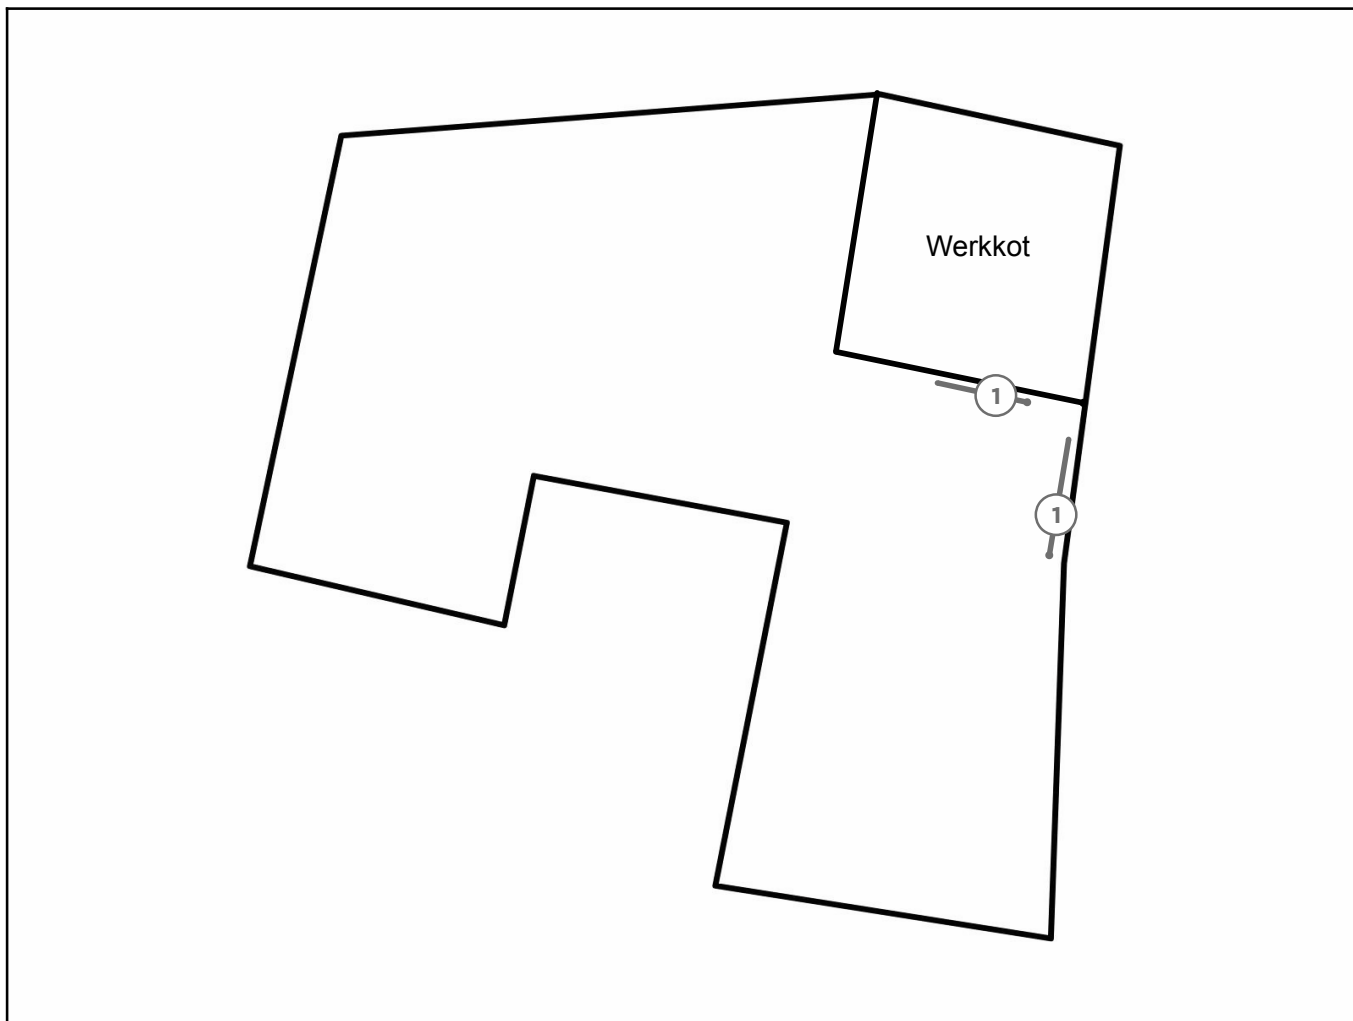
Plan 2.1: Garages

Beschrijving	Type	Actie
1. Asbestcement platen	Asbestmateriaal	Dringend verwijderen

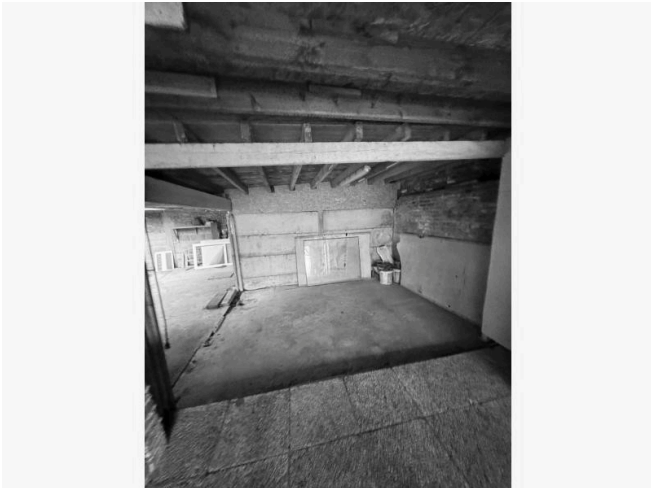
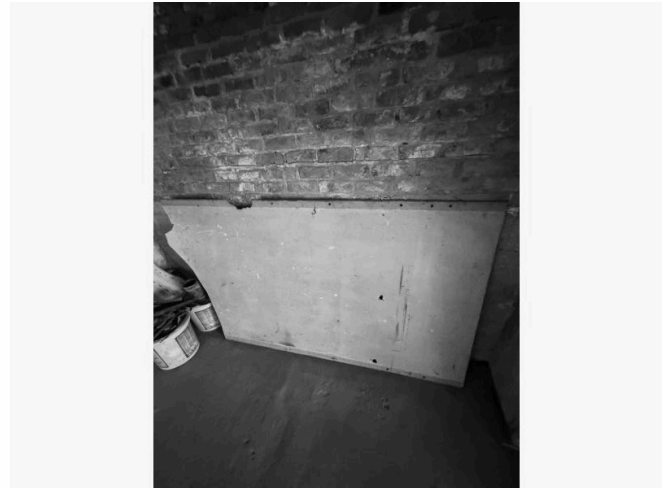
Beschrijving	Asbestcement platen
Type afvalstof	Betreft stock-voorraad of gedemonteerde asbestmaterialen
Aanwezige resten	2 Platen
Omgeving	Binnen
Primaire drager	Bodem
Asbestmaterialen	<ul style="list-style-type: none">• Plaat, paneel, tablet - Generiek
Bindmiddel van asbestmateriaal	Cement
Gebondenheid op basis van bindmiddel	Hecht
Hoeveelheid (gewicht - aantal)	<ul style="list-style-type: none">• 20,00 kg - 1 stuk• 20,00 kg - 1 stuk
Totaal gewicht	40,00 kg
Eenvoudig bereikbaar	Ja
Identificatiemethode	Vaststelling zonder monstername
Opmerking	Dit is een ruwe schatting van de hoeveelheid

Dringend verwijderen

- Verwijder het asbestafval.

- Eenvoudige handelingen: mag via doe-het-zelf of door werknemer(s) met opleidingsattest eenvoudige handelingen
Deze platen dubbel verpakt afvoeren

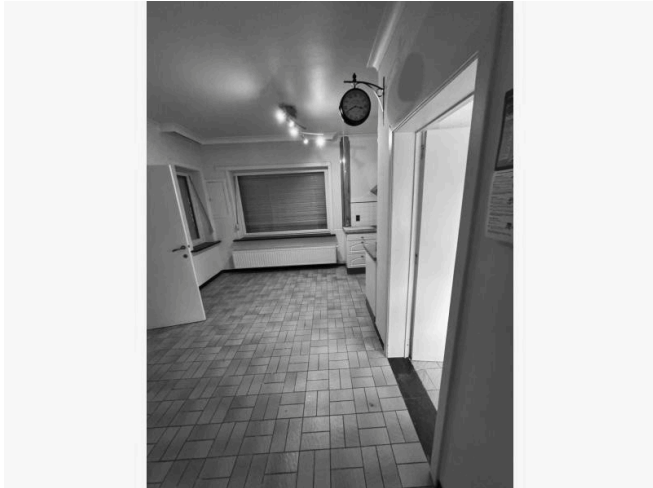
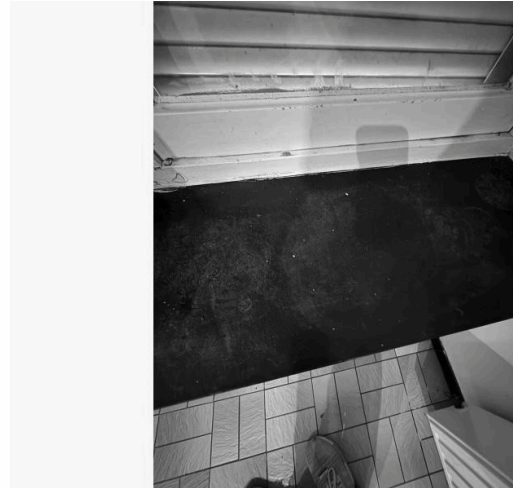
Eindbeoordeling materiaalrisico	Verhoogd materiaalrisico en/of verhoogde kans op vezelvrijgave
---------------------------------	--

Gebondenheid	Categorie 1: hechtgebonden in oorsprong
Asbestsoort (vezeltype)	Crocidoliet aanwezig
Asbestconcentratie	Laag (< 50%)
Afschermingsgraad van het gehele materiaal	Geheel of deels (ook) vrij aan de binnenlucht
Toestand van het materiaal	Licht beschadigd, licht verweerd. Intact materiaal type Pical – asbestboard of categorie III 'gebondenheid'

Beschrijving	Vensterbank binnen
Omgeving	Binnen
Primaire drager	Wandopening verticaal (raam, deur, ...)
Asbestmateriaal	Plaat, paneel, tablet - Type Massal
Bindmiddel van asbestmateriaal	Cement
Gebondenheid op basis van bindmiddel	Hecht
Hoeveelheid (oppervlakte - dikte - aantal)	• 0,50 m ² - 1,00 cm - 1 stuk
Totaal volume	0,005 m ³
Eenvoudig bereikbaar	Ja

Verwijderen

- Zorg voor een veilig beheer en verwijder dit asbestmateriaal wanneer het bij werken eenvoudig bereikbaar wordt. Controleer de toestand jaarlijks op wijzigingen.

- Eenvoudige handelingen: mag via doe-het-zelf of door werknemer(s) met opleidingsattest eenvoudige handelingen
Deze vensterbanken kunnen dubbel verpakt, zelf verwijderd en afgevoerd worden. steeds opletten voor het niet breken/beschadigen van het asbestmateriaal.

Echter raden wij steeds aan dit te laten verwijderen door iemand met minstens een opleidingsattest eenvoudige handelingen.

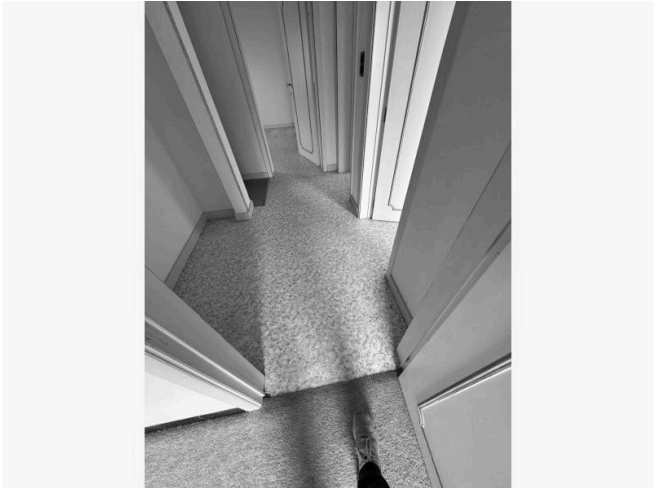
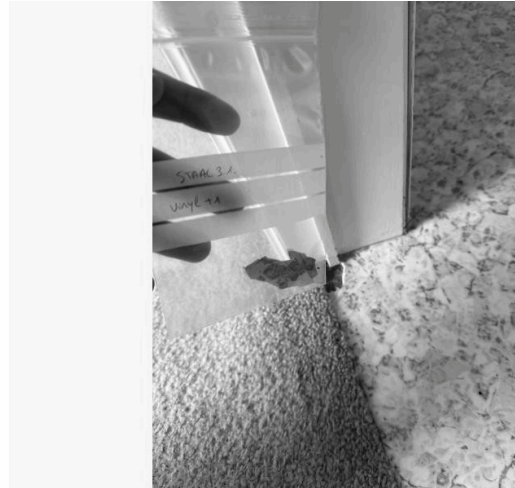
Eindbeoordeling materiaalrisico	Verhoogd materiaalrisico en/of verhoogde kans op vezelvrijgave
---------------------------------	--

Gebondenheid	Categorie 1: hechtgebonden in oorsprong
Asbestsoort (vezeltype)	Alleen chrysotiel
Asbestconcentratie	Laag (< 50%)
Afschermingsgraad van het gehele materiaal	Geheel of deels (ook) vrij aan de binnenlucht
Toestand van het materiaal	Matig beschadigd, matig verweerd

#	Type	Referentie	Resultaat
3.1	Puntmonster	1.08880	Chrysotiel

Beschrijving	asbestverdachte linoleum
Omgeving	Binnen
Primaire drager	Vloer
Asbestmateriaal	Prefab - afwerking - vloerzeil
Bindmiddel van asbestmateriaal	Kunststof of -hars
Gebondenheid op basis van bindmiddel	Hecht
Hoeveelheid (oppervlakte - aantal)	• 95,00 m ² - 1 stuk
Totale oppervlakte	95,00 m ²

Verwijderen

- Zorg voor een veilig beheer. Vermijd het beschadigen van het asbestmateriaal. Controleer de toestand jaarlijks op wijzigingen.
- Voer bijkomende staalname(s) uit.

- Hermetische zone (erkend asbestverwijderaar)
Vinylzeilen mogen niet doe-het-zelf verwijderd worden, aangezien de "kartonnen" onderlaag steeds scheurt en beschadigd raakt. Bij deze werken komen er steeds asbestvezels vrij in de binnenruimte.

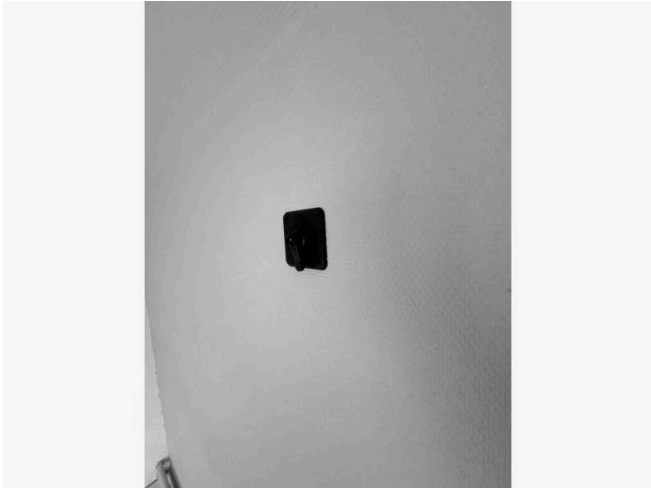
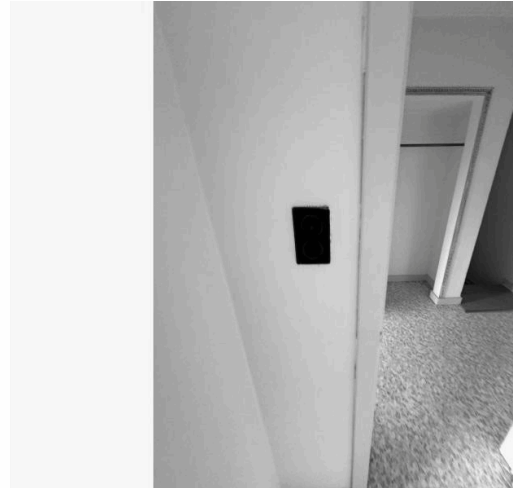
Eindbeoordeling materiaalisico	Zeer laag materiaalisico en/of zeer lage kans op vezelvrijgave
--------------------------------	--

Gebondenheid	Categorie 1: hechtgebonden in oorsprong
Asbestsoort (vezeltype)	Alleen chrysotiel
Asbestconcentratie	Laag (< 50%)
Afschermingsgraad van het gehele materiaal	Geheel of deels (ook) vrij aan de binnenlucht
Toestand van het materiaal	Onbeschadigd, niet verweerd

Beschrijving	bakkeliet stopcontacten en schakelaars
Omgeving	Binnen
Primaire drager	Communicatie en elektrische infrastructuur en uitrusting
Asbestmateriaal	Plaat, paneel, tablet - Type Bakeliet
Bindmiddel van asbestmateriaal	Kunststof of -hars
Gebondenheid op basis van bindmiddel	Hecht
Hoeveelheid (oppervlakte - dikte - aantal)	• 1,00 m ² - 1,00 cm - 1 stuk
Totaal volume	0,01 m ³
Eenvoudig bereikbaar	Ja

Zorgvuldig beheren

- Zorg voor een veilig beheer. Vermijd het beschadigen van het asbestmateriaal. Controleer de toestand jaarlijks op wijzigingen.
- Voer bijkomende staalname(s) uit.

- Eenvoudige handelingen: mag via doe-het-zelf of door werknemer(s) met opleidingsattest eenvoudige handelingen
Op diverse plaatsen zijn er bakeliettoepassingen. Het is moeilijk te bepalen of de bakeliettoepassingen in de woning ook effectief asbesthoudend zijn (het kan ook gaan om de asbestvrije variant). U mag de bakeliettoepassingen zelf verwijderen. Zolang u juist omspringt met deze materialen (niet schuren, breken, slijpen of boren) komen er weinig of geen asbestvezels vrij en zijn de gezondheidsrisico's miniem.

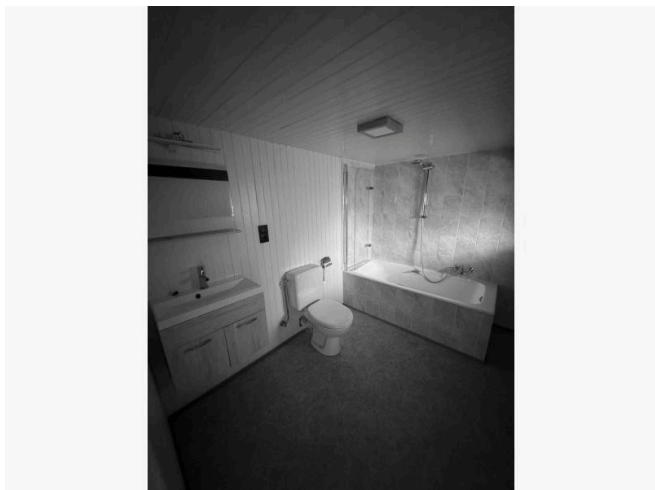
Vrije foto

PVC/HOUT bevat geen asbest. Echter kan de deskundige niet weten wat er zich achter deze panelen bevindt.

Identificatiemethode	Vaststelling & expertise (niet-asbestverdacht)
Primaire drager	Plafond
(Asbest)materiaal	Plaat, paneel, tablet - Generiek
Bindmiddel	hout of pvc

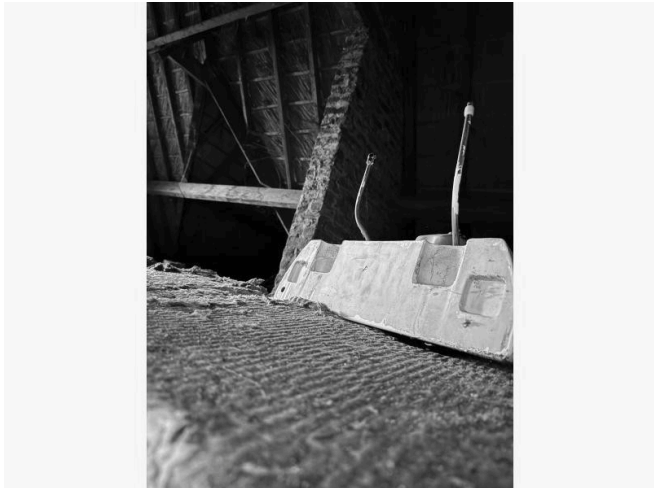
Vrije foto

Geen onderdak aanwezig.

Identificatiemethode	Vaststelling & expertise (niet-asbestverdacht)
Primaire drager	Schuin dak

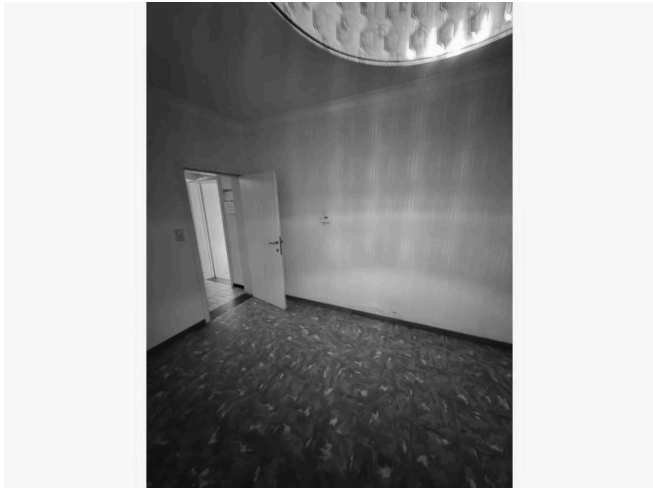
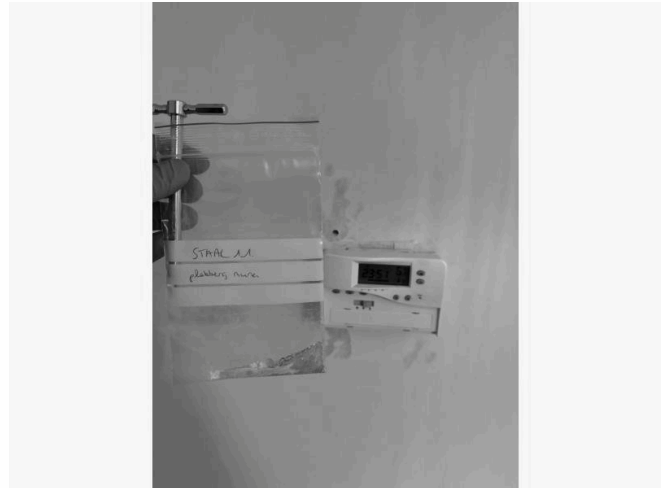
Fiche 7: bezetting muur

Geen asbest

#	Type	Referentie	Resultaat
7.1	Mengmonster	1.08878	Geen asbest

Beschrijving	bezetting muur
Omgeving	Binnen
Primaire drager	Binnenwand
Bindmiddel van materiaal	Gips - kalk

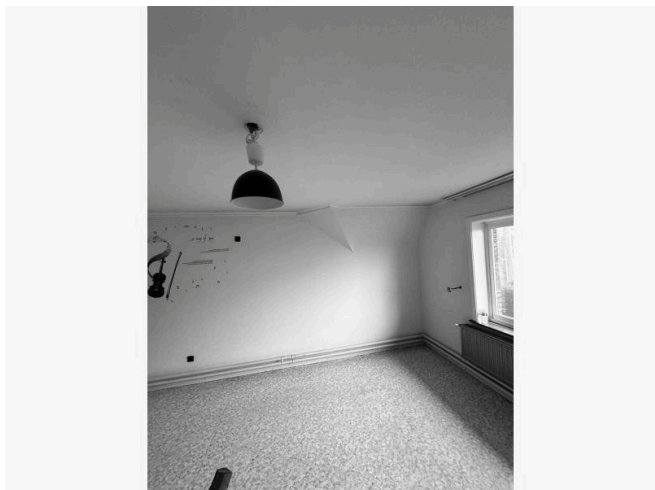
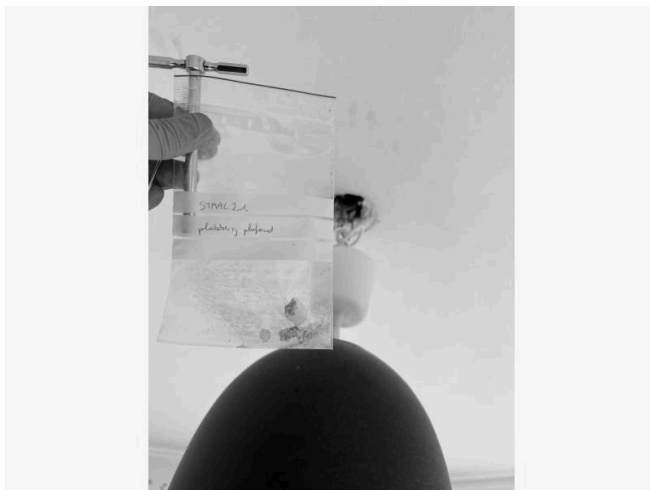
Fiche 8: bezetting plafond

Geen asbest

#	Type	Referentie	Resultaat
8.1	Mengmonster	1.08879	Geen asbest

Beschrijving	bezetting plafond
Omgeving	Buiten
Primaire drager	Plafond

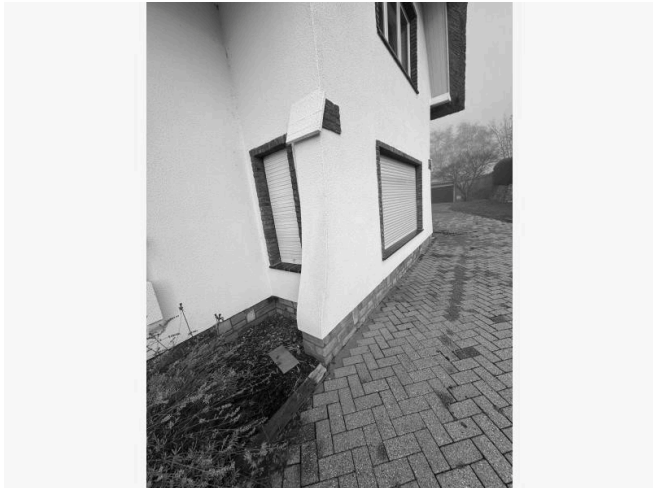
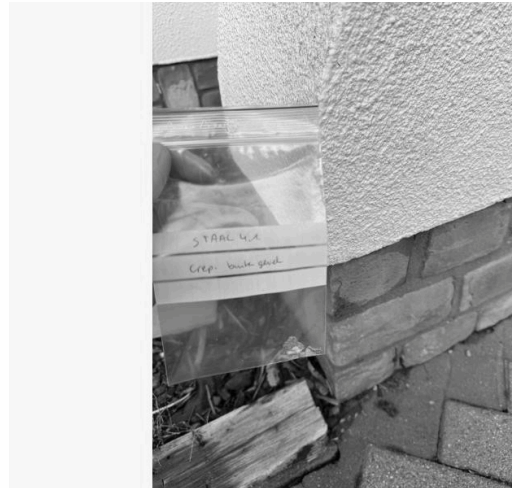
Fiche 9: Crepi Buitengevel

Geen asbest

#	Type	Referentie	Resultaat
9.1	Puntmonster	1.08881	Geen asbest

Beschrijving	Crepi Buitengevel
Omgeving	Buiten
Primaire drager	Wand buitenschil
Bindmiddel van materiaal	Gips - kalk
