Asbestinventarisatattest

Dorpsstraat 10, 3381 Glabbeek

Attestnummer : **20231201-000325.000**

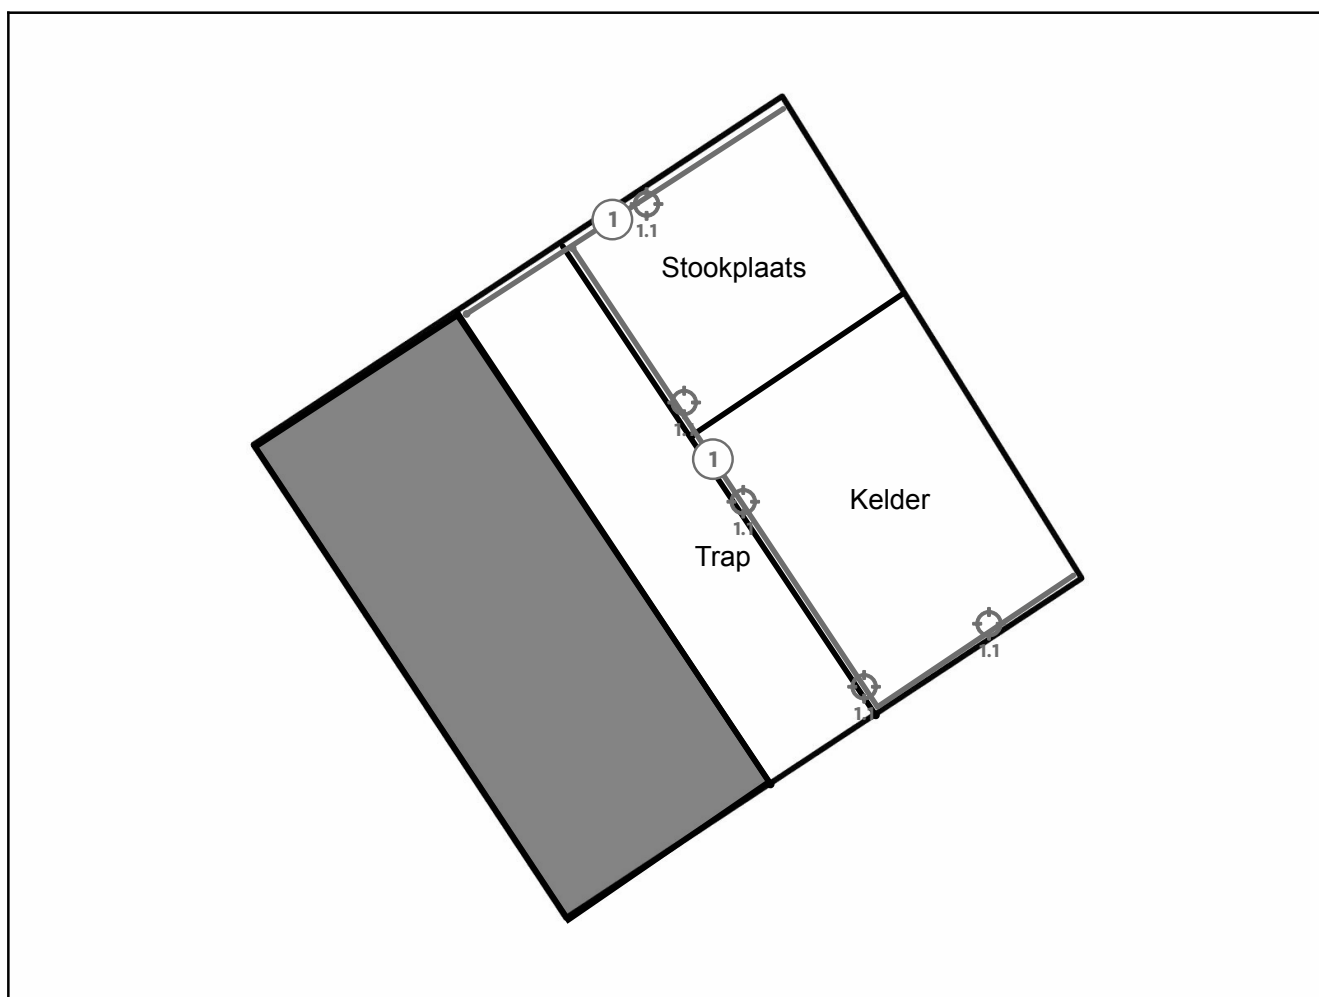
Plan 1.1: Kelder

Beschrijving	Type	Actie
1. Gipsisolatie rond waterleiding	Asbestmateriaal	Dringend verwijderen
1.1 Code: 4.05032	Mengmonster	-

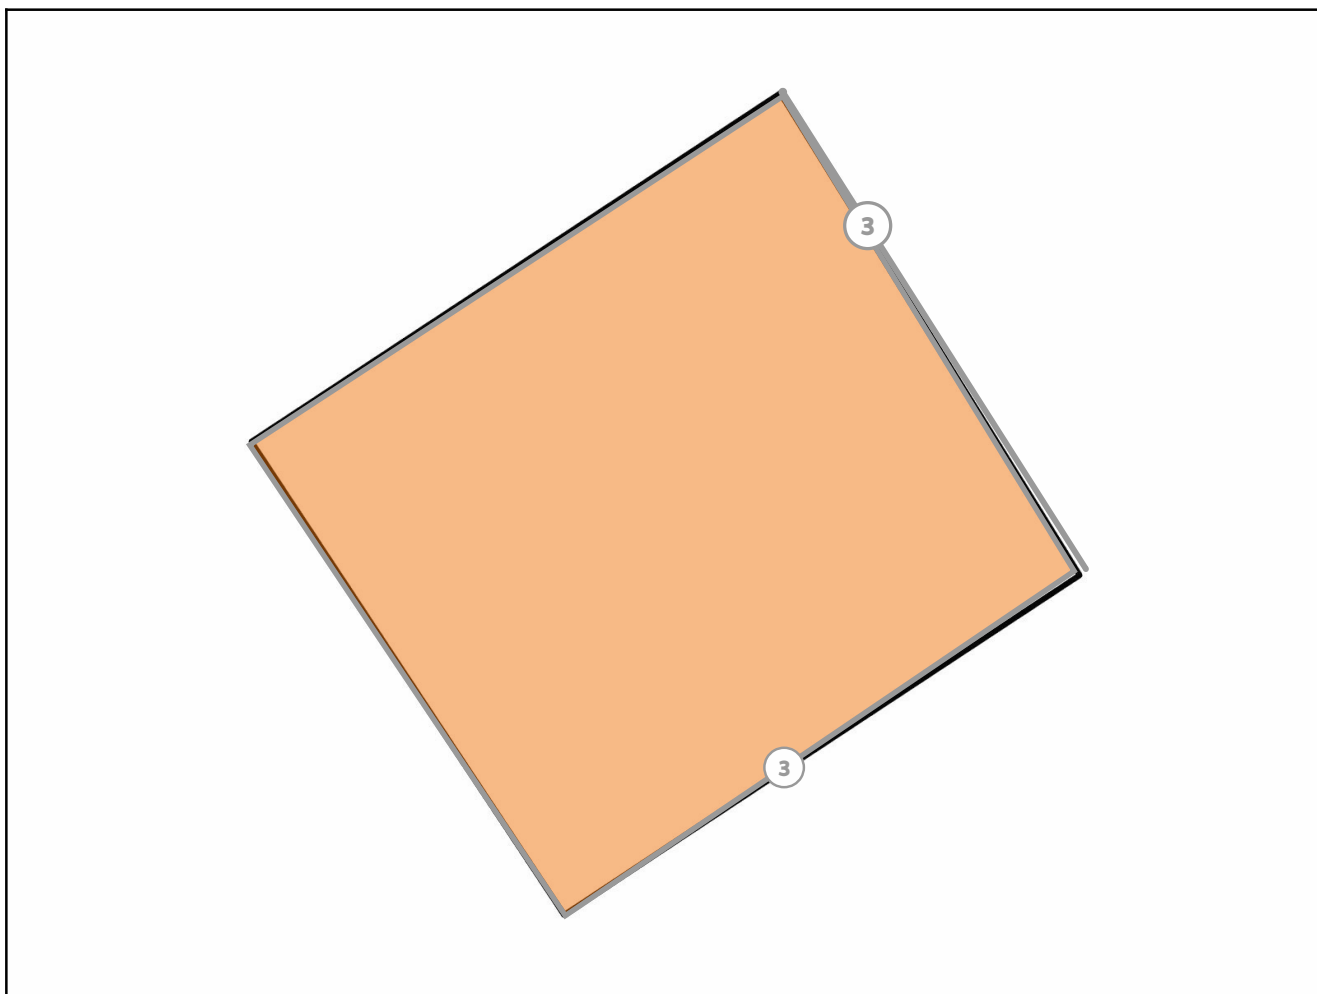
Plan 1.4: Zolder

Beschrijving	Type	Actie
3. asbestcement leien	Asbestmateriaal	Verwijderen

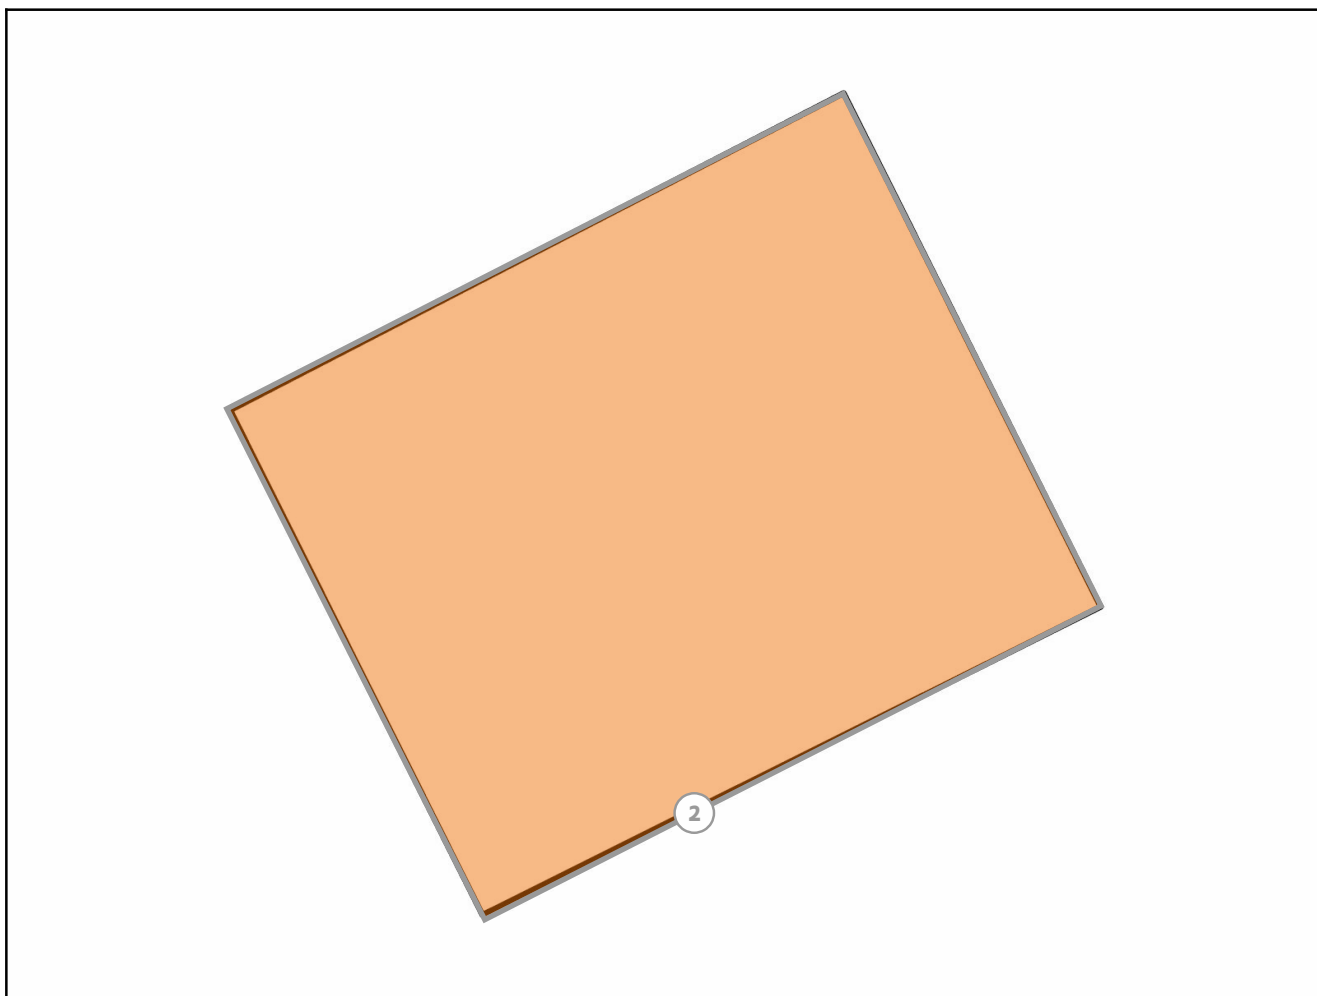
Plan 4.1: Bijgebouw plan

Beschrijving	Type	Actie
2. asbestcement golfplaten	Asbestmateriaal	Verwijderen

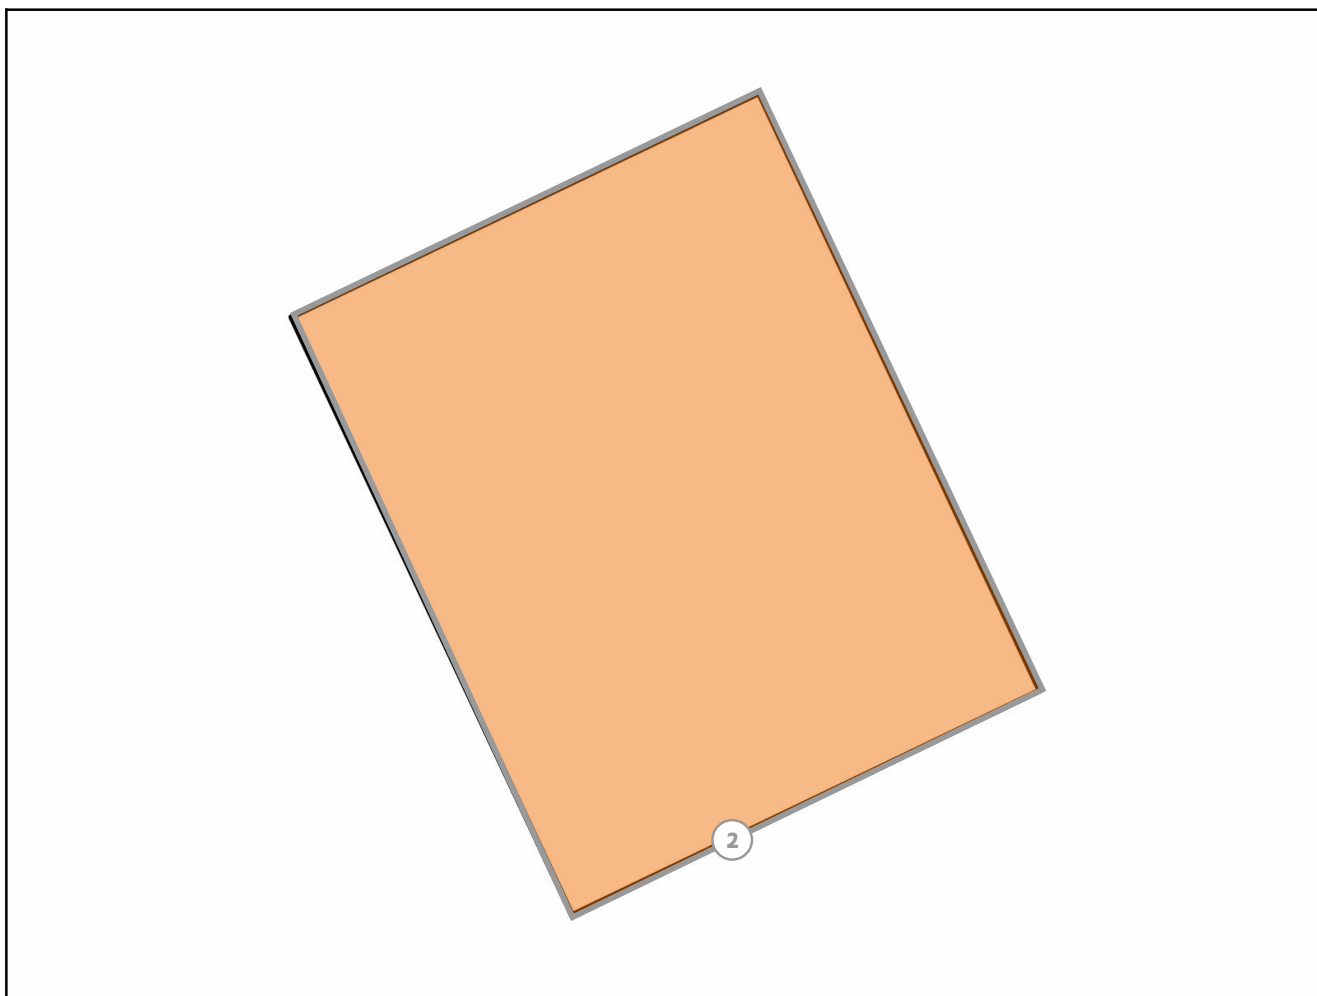
Plan 6.1: Constructie plan

Beschrijving	Type	Actie
2. asbestcement golfplaten	Asbestmateriaal	Verwijderen

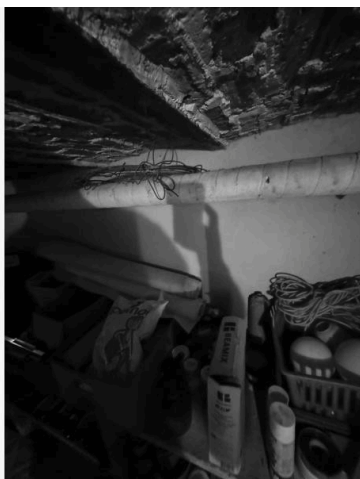
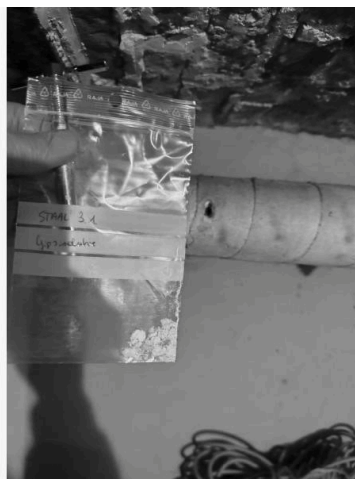
Het asbestmateriaal valt onder de mijlpaal van 2034.

Dringend verwijderen

Eindbeoordeling materiaalrisico	Hoog materiaalrisico en/of hoge kans op vezelvrijgave
---------------------------------	---

Gebondenheid	Categorie 2: niet-hechtgebonden met matrix
Asbestsoort (vezeltype)	Amfibool aanwezig, uitgezonderd crocidoliet
Asbestconcentratie	Hoog ($\geq 50\%$)
Afschermingsgraad van het gehele materiaal	Geheel of deels (ook) vrij aan de binnenlucht
Toestand van het materiaal	Matig beschadigd, matig verweerd

#	Type	Referentie	Resultaat
1.1	Mengmonster	4.05032	Amosiet

Beschrijving	Gipsisolatie rond waterleiding
Omgeving	Binnen
Primaire drager	HVAC infrastructuur en uitrusting

- Zorg voor een veilig beheer. Vermijd het beschadigen van het asbestmateriaal. Controleer de toestand jaarlijks op wijzigingen.
- Verwijder dit asbestmateriaal zo snel mogelijk. Volg de toestand goed op.

- Couveuzesak (erkend asbestverwijderaar)
Doordat dit een losgebonden asbesttoepassing is mag dit enkel verwijderd worden door een erkend asbestverwijderaar.

Dit mag in alle gevallen niet zelf afgebroken worden!
- Hermetische zone (erkend asbestverwijderaar)
Doordat dit een losgebonden asbesttoepassing is mag dit enkel verwijderd worden door een erkend asbestverwijderaar.

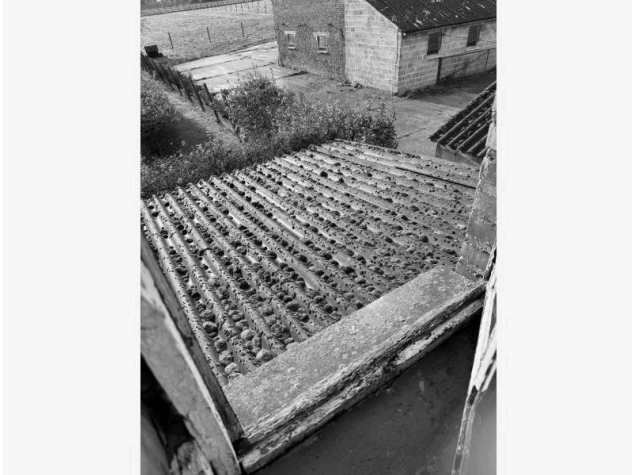
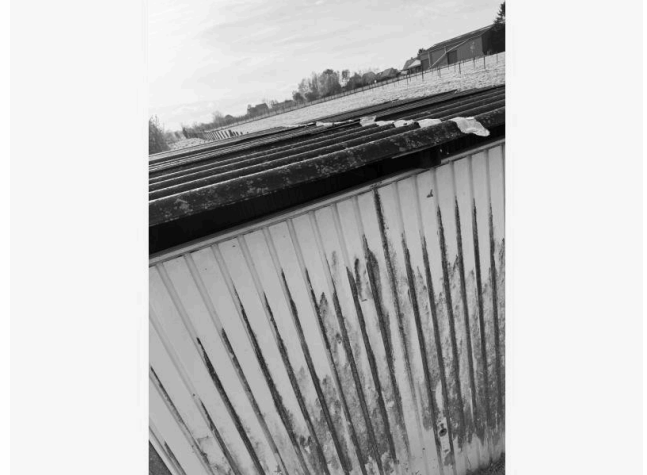
Fiche 2: asbestcement golfplaten

Het asbestmateriaal valt onder de mijlpaal van 2034.

Verwijderen

Eindbeoordeling materiaalisico	Laag materiaalisico en/of verlaagde kans op vezelvrijgave
--------------------------------	---

Gebondenheid	Categorie 1: hechtgebonden in oorsprong
Asbestsoort (vezeltype)	Alleen chrysotiel
Asbestconcentratie	Laag (< 50%)
Afschermingsgraad van het gehele materiaal	Geheel of deels vrij aan de buitenlucht
Toestand van het materiaal	Licht beschadigd, licht verweerd. Intact materiaal type Pical – asbestboard of categorie III 'gebondenheid'

Beschrijving	asbestcement golfplaten
Omgeving	Buiten
Primaire drager	Schuin dak
Asbestmateriaal	Dak- en gevelbekleding - Golfplaat
Bindmiddel van asbestmateriaal	Cement
Gebondenheid op basis van bindmiddel	Hecht

- Zorg voor een veilig beheer. Vermijd het beschadigen van het asbestmateriaal. Controleer de toestand jaarlijks op wijzigingen.
- Voer bijkomende staalname(s) uit.

- Eenvoudige handelingen: mag via doe-het-zelf of door werknemer(s) met opleidingsattest eenvoudige handelingen
Golfplaten zijn een hechtgebonden toepassing, deze dienen voorzichtig te worden verwijderd met de juiste PBM's, zonder te breken/slijpen om vezelvrijgave te vermijden. De ruimte of het materiaal die zich onder de golfplaten bevindt kan mogelijk gecontamineerd zijn door vezelvrijgave van deze toepassing.
- Eenvoudige handelingen: enkel door erkend asbestverwijderaar
Golfplaten zijn een hechtgebonden toepassing, deze dienen voorzichtig te worden verwijderd met de juiste PBM's, zonder te breken/slijpen om vezelvrijgave te vermijden. De ruimte of het materiaal die zich onder de golfplaten bevindt kan mogelijk gecontamineerd zijn door vezelvrijgave van deze toepassing.

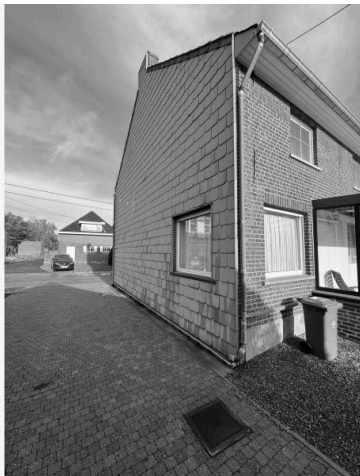
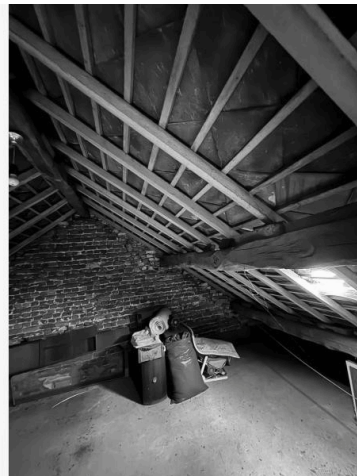
Het asbestmateriaal valt onder de mijlpaal van 2034.

Verwijderen

Eindbeoordeling materiaalrisico	Laag materiaalrisico en/of verlaagde kans op vezelvrijgave
---------------------------------	--

Gebondenheid	Categorie 1: hechtgebonden in oorsprong
Asbestsoort (vezeltype)	Alleen chrysotiel
Asbestconcentratie	Laag (< 50%)
Afschermingsgraad van het gehele materiaal	Geheel of deels vrij aan de buitenlucht
Toestand van het materiaal	Licht beschadigd, licht verweerd. Intact materiaal type Pical – asbestboard of categorie III 'gebondenheid'

Beschrijving	asbestcement leien
Omgeving	Buiten
Primaire drager	Schuin dak
Asbestmateriaal	Dak- en gevelbekleding - Lei, shingle
Bindmiddel van asbestmateriaal	Cement
Gebondenheid op basis van bindmiddel	Hecht
Hoeveelheid (oppervlakte - aantal)	<ul style="list-style-type: none"> • 125,00 m² - 1 stuk • 70,00 m² - 1 stuk
Totale oppervlakte	195,00 m ²

- Zorg voor een veilig beheer. Vermijd het beschadigen van het asbestmateriaal. Controleer de toestand jaarlijks op wijzigingen.
- Voer bijkomende staalname(s) uit.

- Eenvoudige handelingen: mag via doe-het-zelf of door werknemer(s) met opleidingsattest eenvoudige handelingen door aannemer met opleidingsattest door grote oppervlakte en verwerking en de moeilijke bereikbaarheid
- Eenvoudige handelingen: enkel door erkend asbestverwijderaar door aannemer met opleidingsattest door grote oppervlakte en verwerking en de moeilijke bereikbaarheid

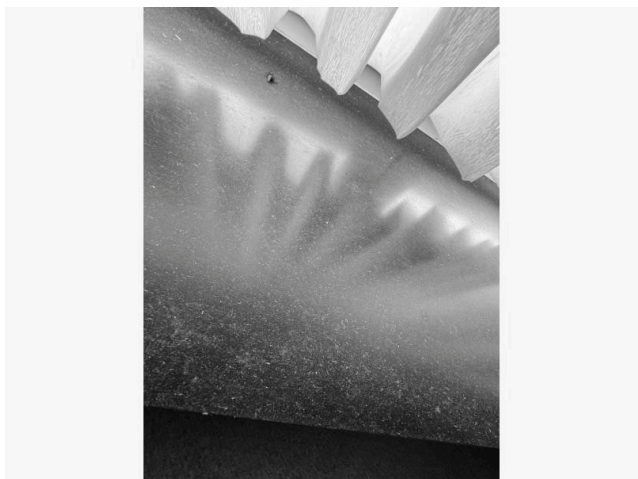
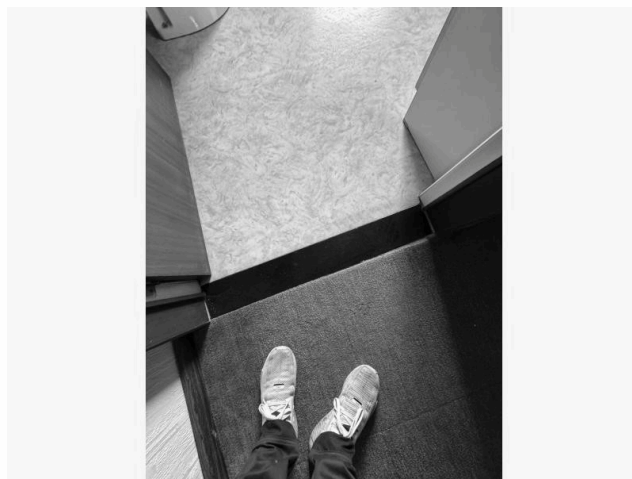
Het asbestmateriaal valt onder de mijlpaal van 2040.

Zorgvuldig beheren

Eindbeoordeling materiaalisico	Laag materiaalisico en/of verlaagde kans op vezelvrijgave
--------------------------------	---

Gebondenheid	Categorie 1: hechtgebonden in oorsprong
Asbestsoort (vezeltype)	Crocidoliet aanwezig
Asbestconcentratie	Laag (< 50%)
Afschermingsgraad van het gehele materiaal	Geheel of deels (ook) vrij aan de binnenlucht
Toestand van het materiaal	Onbeschadigd, niet verweerd

Beschrijving	Vensterbank binnen + deurdorpels
Omgeving	Binnen
Primaire drager	Wandopening verticaal (raam, deur, ...)
Asbestmateriaal	Plaat, paneel, tablet - Type Massal
Bindmiddel van asbestmateriaal	Cement
Gebondenheid op basis van bindmiddel	Hecht
Hoeveelheid (oppervlakte - dikte - aantal)	• 2,00 m ² - 1,00 cm - 1 stuk
Totaal volume	0,02 m ³
Eenvoudig bereikbaar	Ja
Bevestigingswijze	• Verlijmd, ingegoten, versmeerd

- Zorg voor een veilig beheer. Vermijd het beschadigen van het asbestmateriaal. Controleer de toestand jaarlijks op wijzigingen.

- Eenvoudige handelingen: mag via doe-het-zelf of door werknemer(s) met opleidingsattest eenvoudige handelingen door aannemer met opleidingsattest eenvoudige handelingen door lastige verlijming, mocht deze makkelijk loskomen kan men deze wel zelf dubbel verpakt afvoeren.
- Eenvoudige handelingen: enkel door erkend asbestverwijderaar door aannemer met opleidingsattest eenvoudige handelingen door lastige verlijming, mocht deze makkelijk loskomen kan men deze wel zelf dubbel verpakt afvoeren.

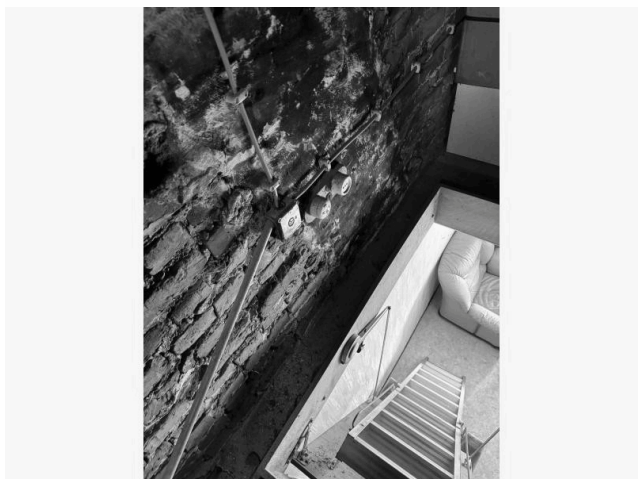
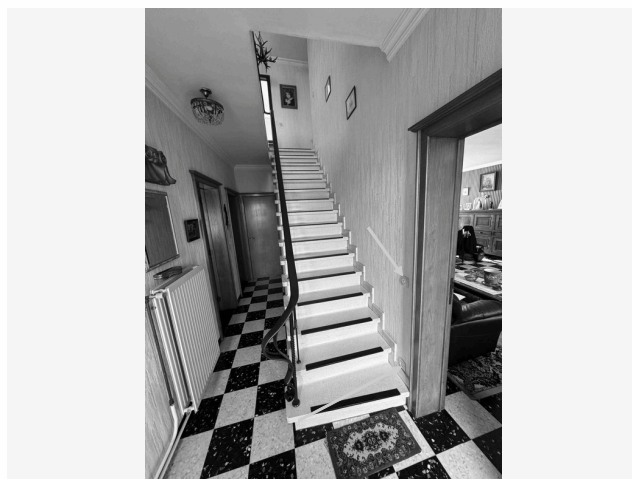
Het asbestmateriaal valt onder de mijlpaal van 2040.

Zorgvuldig beheren

Eindbeoordeling materiaalrisico	Zeer laag materiaalrisico en/of zeer lage kans op vezelvrijgave
---------------------------------	---

Gebondenheid	Categorie 1: hechtgebonden in oorsprong
Asbestsoort (vezeltype)	Alleen chrysotiel
Asbestconcentratie	Laag (< 50%)
Afschermingsgraad van het gehele materiaal	Geheel of deels (ook) vrij aan de binnenlucht
Toestand van het materiaal	Onbeschadigd, niet verweerd

Beschrijving	bakeliet stopcontacten en schakelaars
Omgeving	Binnen
Primaire drager	Communicatie en elektrische infrastructuur en uitrusting
Asbestmateriaal	Plaat, paneel, tablet - Type Bakeliet
Bindmiddel van asbestmateriaal	Kunststof of -hars

- Zorg voor een veilig beheer. Vermijd het beschadigen van het asbestmateriaal. Controleer de toestand jaarlijks op wijzigingen.
- Voer bijkomende staalname(s) uit.

- Eenvoudige handelingen: mag via doe-het-zelf of door werknemer(s) met opleidingsattest eenvoudige handelingen
Op diverse plaatsen zijn er bakeliettoepassingen. Het is moeilijk te bepalen of de bakeliettoepassingen in de woning ook effectief asbesthoudend zijn (het kan ook gaan om de asbestvrije variant). U mag de bakeliettoepassingen zelf verwijderen. Zolang u juist omspringt met deze materialen (niet schuren, breken, slijpen of boren) komen er weinig of geen asbestvezels vrij en zijn de gezondheidsrisico's minimaal.
- Eenvoudige handelingen: enkel door erkend asbestverwijderaar
Op diverse plaatsen zijn er bakeliettoepassingen. Het is moeilijk te bepalen of de bakeliettoepassingen in de woning ook effectief asbesthoudend zijn (het kan ook gaan om de asbestvrije variant). U mag de

bakeliettoepassingen zelf verwijderen. Zolang u juist omspringt met deze materialen (niet schuren, breken, slijpen of boren) komen er weinig of geen asbestvezels vrij en zijn de gezondheidsrisico's miniem.

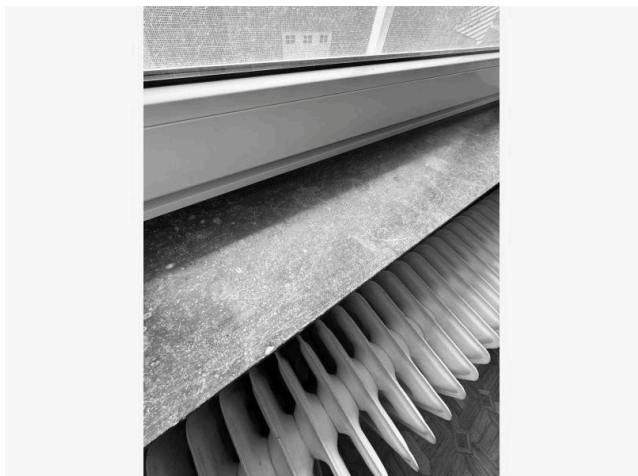
Fiche 6: radiatoren bestaande uit gekoppelde panelen

MOGELIJKS bevat deze radiator een asbestpakking maar evengoed niet deze is veilig i

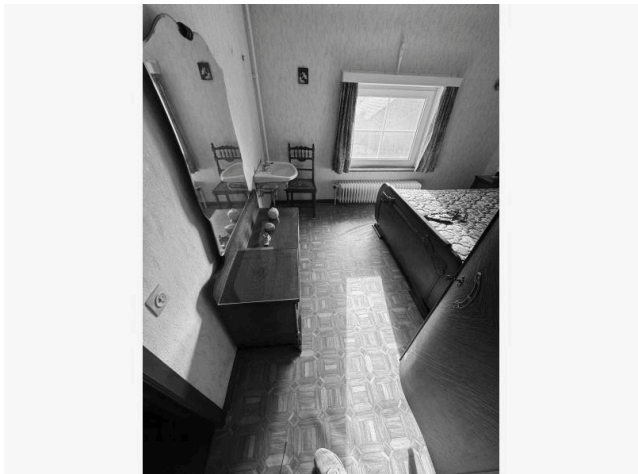
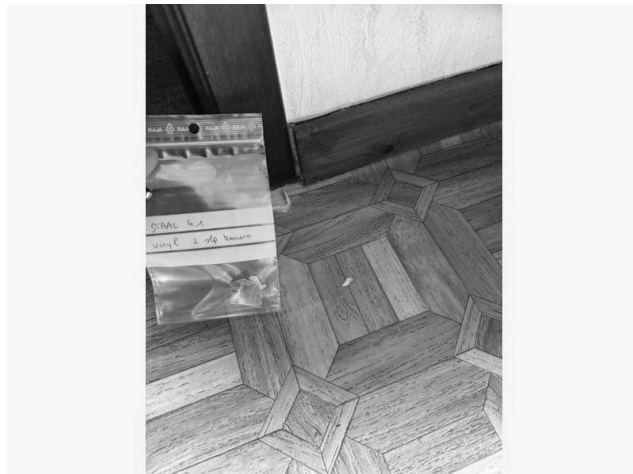
Fiche 7: asbestverdachte linoleum

Geen asbest

#	Type	Referentie	Resultaat
7.1	Puntmonster	4.05033	Geen asbest

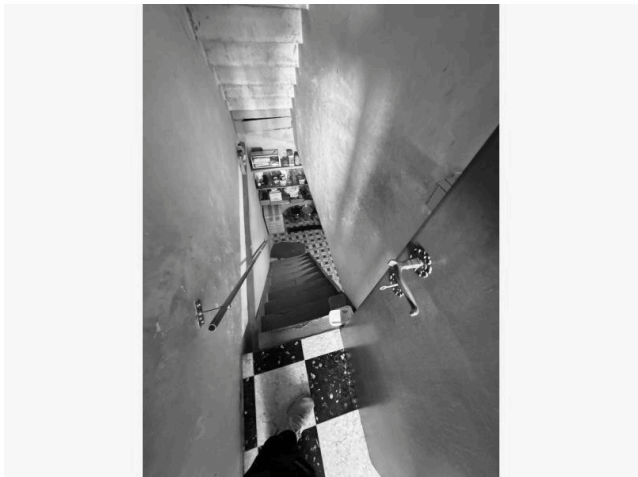
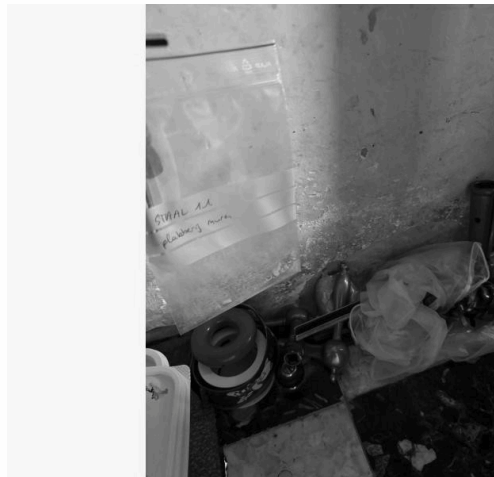
Fiche 8: bezetting muur

Geen asbest

#	Type	Referentie	Resultaat
8.1	Mengmonster	4.05030	Geen asbest

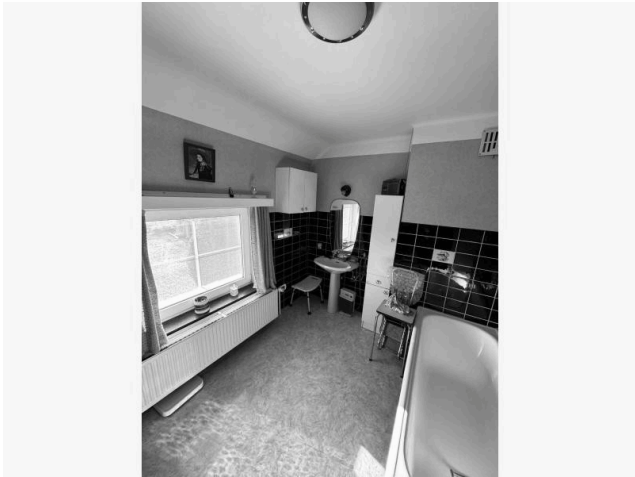
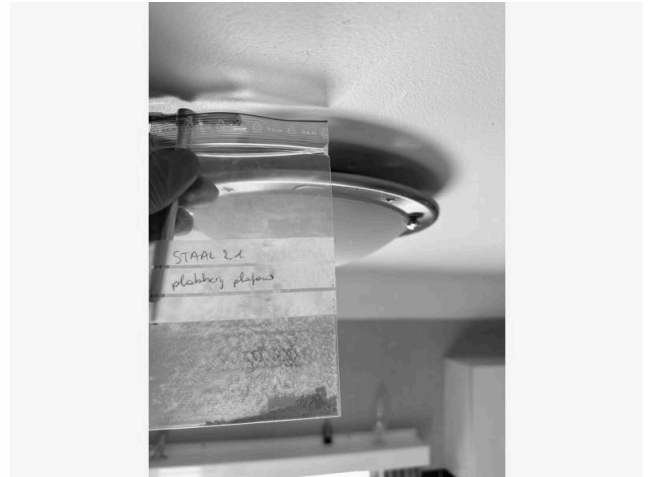
Fiche 9: bezetting plafond

Geen asbest

#	Type	Referentie	Resultaat
9.1	Mengmonster	5.05031	Geen asbest
