# Asbestinventarisatetest

Oude Leuvensestraat 55, 3300 Tienen

Attestnummer : 20240131-000182.000

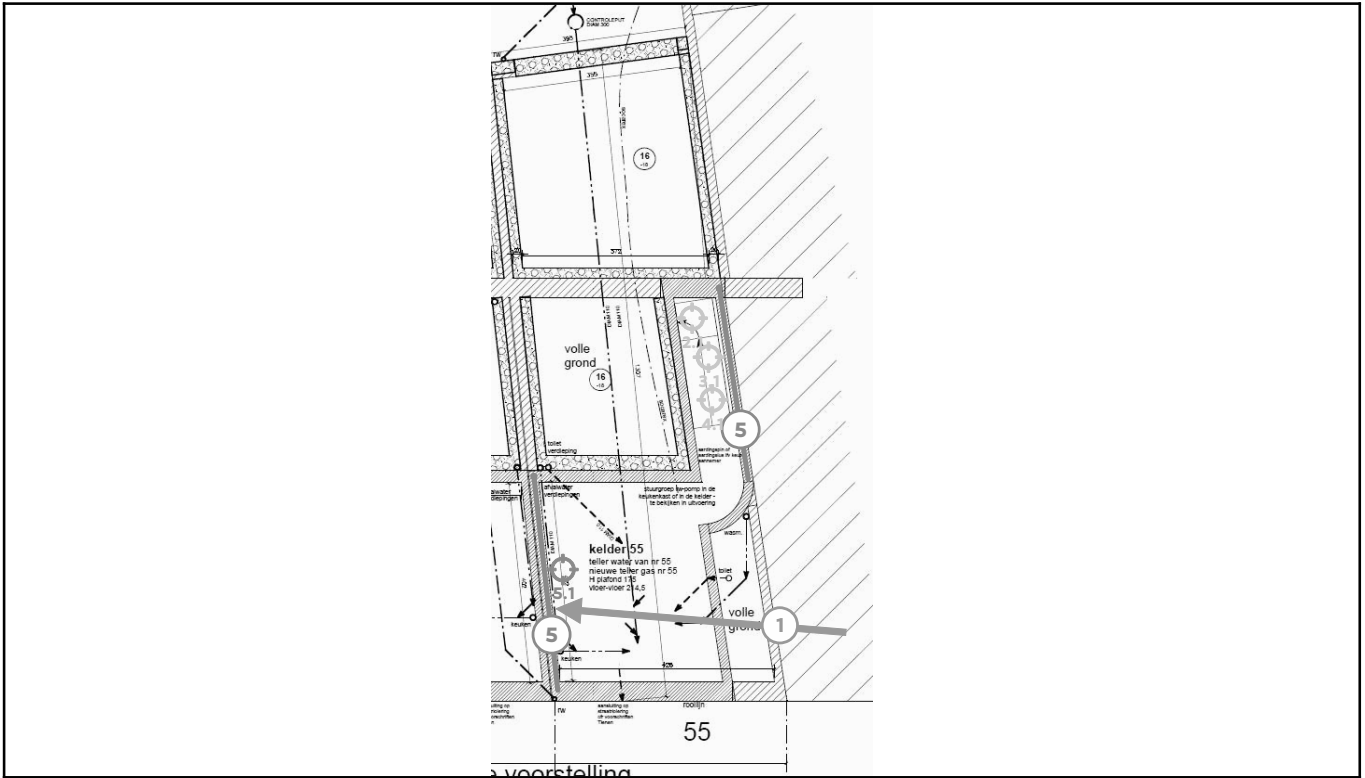
# Plan 1.4: Plan kelder

Beschrijving	Type	Actie
1. Menuiserie plaat kelder	Asbestmateriaal	Verwijderen
2. Beplating kelder	Asbestmateriaal	Zorgvuldig beheren
2.1 Code: M38909	Puntmonster	-
3. Trap kelder verticaal	Asbestmateriaal	Zorgvuldig beheren
3.1 Code: M38910	Puntmonster	-
4. Trap kelder horizontaal	Asbestmateriaal	Zorgvuldig beheren
4.1 Code: M38908	Puntmonster	-
5. Pleisterwerk muur	Geen asbest	-
5.1 Code: M38911	Mengmonster	-

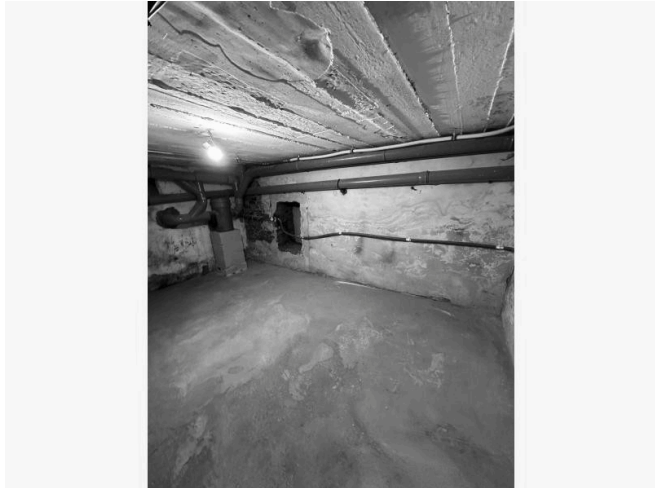
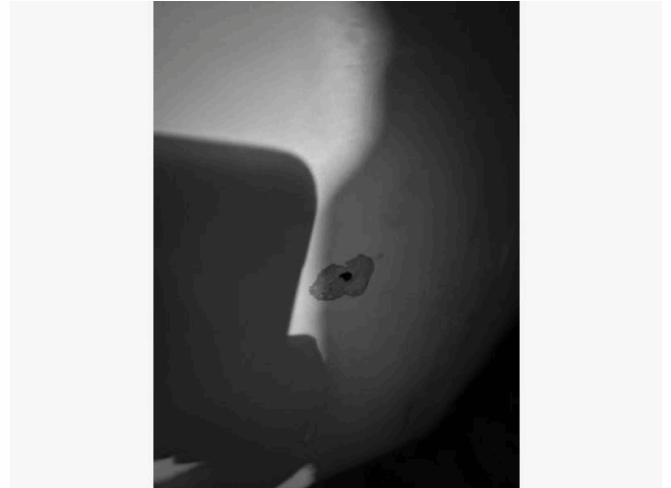
Eindbeoordeling materiaalisico	Verhoogd materiaalisico en/of verhoogde kans op vezelvrijgave
--------------------------------	---

Gebondenheid	Categorie 1: hechtgebonden in oorsprong
Asbestsoort (vezeltype)	Crocidoliet aanwezig
Asbestconcentratie	Laag (< 50%)
Afschermingsgraad van het gehele materiaal	Geheel of deels (ook) vrij aan de binnenlucht
Toestand van het materiaal	Licht beschadigd, licht verweerd. Intact materiaal type Pical – asbestboard of categorie III 'gebondenheid'

Beschrijving	Menuiserite plaat kelder
Omgeving	Binnen
Primaire drager	Binnenwand
Asbestmateriaal	Plaat, paneel, tablet - Type Menuiserite
Bindmiddel van asbestmateriaal	Cement
Gebondenheid op basis van bindmiddel	Hecht
Hoeveelheid (oppervlakte - dikte - aantal)	• 0,28 m <sup>2</sup> - 1,00 cm - 1 stuk
Totaal volume	0,003 m <sup>3</sup>
Eenvoudig bereikbaar	Ja
Bevestigingswijze	• Verlijmd, ingegoten, versmeerd
Identificatiemethode	Vaststelling zonder monsternamen

Verwijderen

- Verwijder dit asbestmateriaal zo snel mogelijk. Volg de toestand goed op.

- Eenvoudige handelingen: mag via doe-het-zelf of door werknemer(s) met opleidingsattest eenvoudige handelingen  
Hechtgebonden buitentoepassing die veilig verwijderd kan worden onder de noemer eenvoudige handelingen.

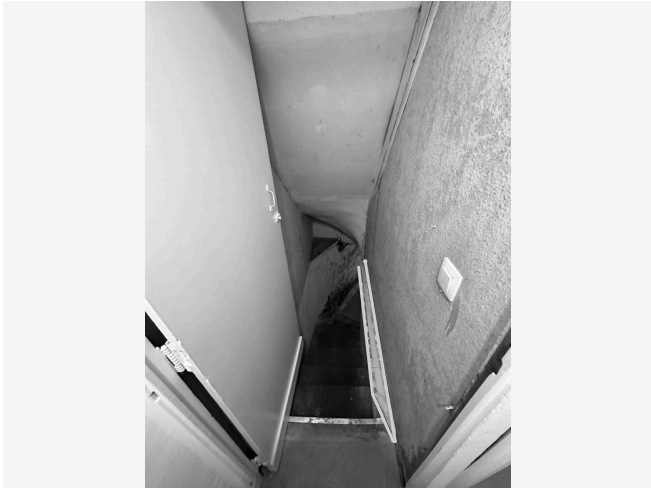
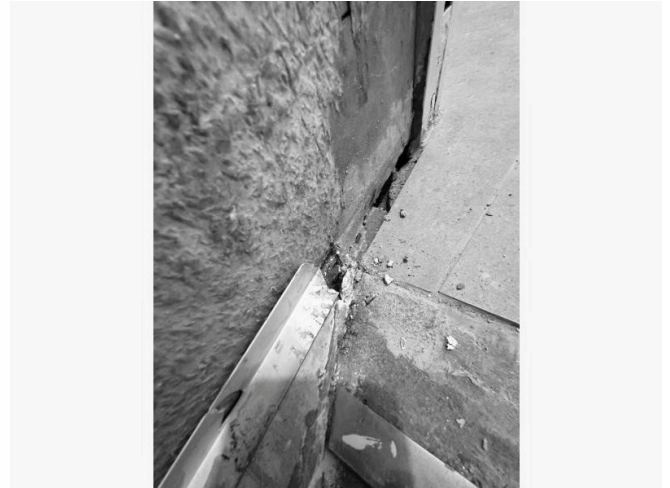
Eindbeoordeling materiaalisico	Laag materiaalisico en/of verlaagde kans op vezelvrijgave
--------------------------------	---

Gebondenheid	Categorie 1: hechtgebonden in oorsprong
Asbestsoort (vezeltype)	Alleen chrysotiel
Asbestconcentratie	Laag (< 50%)
Afschermingsgraad van het gehele materiaal	Geheel of deels (ook) vrij aan de binnenlucht
Toestand van het materiaal	Licht beschadigd, licht verweerd. Intact materiaal type Pical – asbestboard of categorie III 'gebondenheid'

#	Type	Referentie	Resultaat
2.1	Puntmonster	M38909	Chrysotiel

Beschrijving	Beplating kelder
Omgeving	Binnen
Primaire drager	Binnenwand
Asbestmateriaal	Plaat, paneel, tablet - Type Menuiserite
Bindmiddel van asbestmateriaal	Cement
Gebondenheid op basis van bindmiddel	Hecht
Hoeveelheid (oppervlakte - dikte - aantal)	• 0,29 m <sup>2</sup> - 1,00 cm - 1 stuk

Zorgvuldig beheren

- Zorg voor een veilig beheer. Vermijd het beschadigen van het asbestmateriaal. Controleer de toestand jaarlijks op wijzigingen.
- Zorg voor een veilig beheer en verwijder dit asbestmateriaal wanneer het bij werken eenvoudig bereikbaar wordt. Controleer de toestand jaarlijks op wijzigingen.

- Eenvoudige handelingen: mag via doe-het-zelf of door werknemer(s) met opleidingsattest eenvoudige handelingen  
Hechtgebonden buitentoepassing die veilig verwijderd kan worden onder de noemer eenvoudige handelingen.

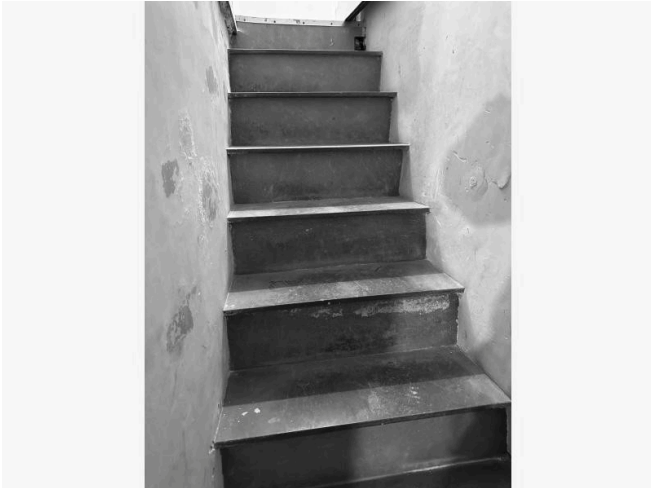
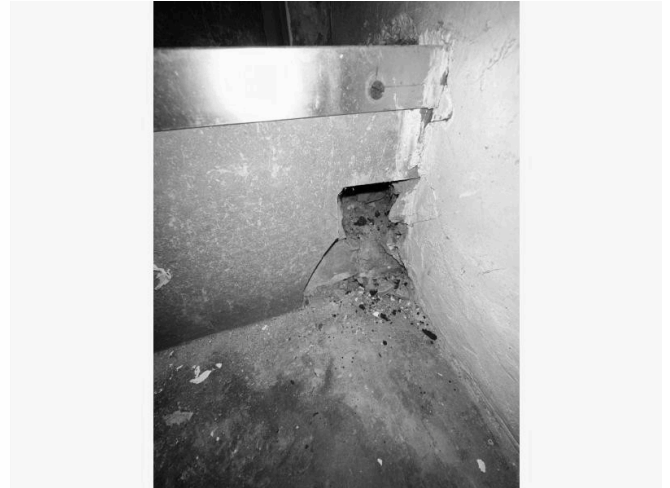
Eindbeoordeling materiaalisico	Laag materiaalisico en/of verlaagde kans op vezelvrijgave
--------------------------------	---

Gebondenheid	Categorie 1: hechtgebonden in oorsprong
Asbestsoort (vezeltype)	Alleen chrysotiel
Asbestconcentratie	Laag (< 50%)
Afschermingsgraad van het gehele materiaal	Geheel of deels (ook) vrij aan de binnenlucht
Toestand van het materiaal	Licht beschadigd, licht verweerd. Intact materiaal type Pical – asbestboard of categorie III 'gebondenheid'

#	Type	Referentie	Resultaat
3.1	Puntmonster	M38910	Chrysotiel

Beschrijving	Trap kelder verticaal
Omgeving	Binnen
Primaire drager	Vaste trap, vaste ladder
Asbestmateriaal	Plaat, paneel, tablet - Type Massal
Bindmiddel van asbestmateriaal	Cement
Gebondenheid op basis van bindmiddel	Hecht
Hoeveelheid (oppervlakte - dikte - aantal)	• 1,26 m <sup>2</sup> - 1,00 cm - 1 stuk

Zorgvuldig beheren

- Zorg voor een veilig beheer. Vermijd het beschadigen van het asbestmateriaal. Controleer de toestand jaarlijks op wijzigingen.
- Zorg voor een veilig beheer en verwijder dit asbestmateriaal wanneer het bij werken eenvoudig bereikbaar wordt. Controleer de toestand jaarlijks op wijzigingen.

- Eenvoudige handelingen: mag via doe-het-zelf of door werknemer(s) met opleidingsattest eenvoudige handelingen  
Hechtgebonden binnentoepassing die veilig verwijderd kan worden onder de noemer eenvoudige handelingen.

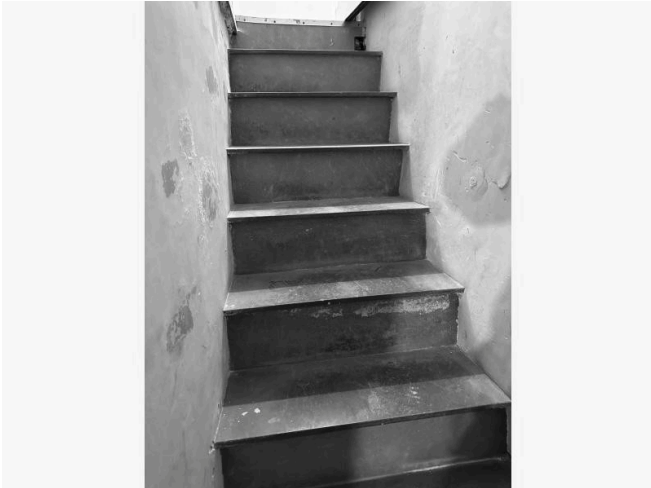
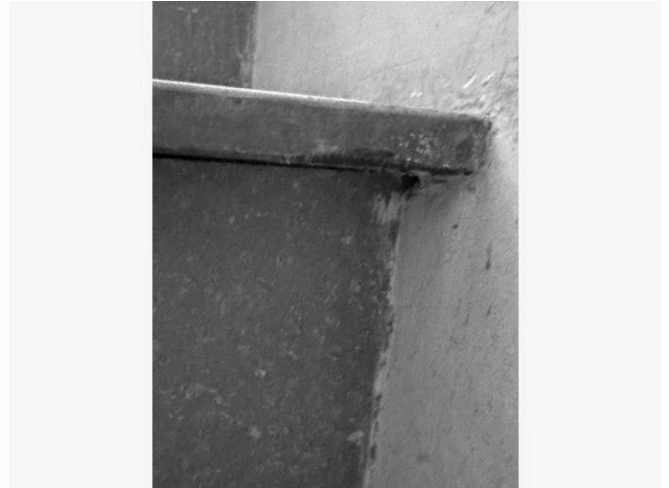
Eindbeoordeling materiaalisico	Laag materiaalisico en/of verlaagde kans op vezelvrijgave
--------------------------------	---

Gebondenheid	Categorie 1: hechtgebonden in oorsprong
Asbestsoort (vezeltype)	Alleen chrysotiel
Asbestconcentratie	Laag (< 50%)
Afschermingsgraad van het gehele materiaal	Geheel of deels (ook) vrij aan de binnenlucht
Toestand van het materiaal	Licht beschadigd, licht verweerd. Intact materiaal type Pical – asbestboard of categorie III 'gebondenheid'

#	Type	Referentie	Resultaat
4.1	Puntmonster	M38908	Chrysotiel

Beschrijving	Trap kelder horizontaal
Omgeving	Binnen
Primaire drager	Vaste trap, vaste ladder
Asbestmateriaal	Plaat, paneel, tablet - Type Massal
Bindmiddel van asbestmateriaal	Cement
Gebondenheid op basis van bindmiddel	Hecht
Hoeveelheid (oppervlakte - dikte - aantal)	• 1,57 m <sup>2</sup> - 1,50 cm - 1 stuk

Zorgvuldig beheren

- Zorg voor een veilig beheer. Vermijd het beschadigen van het asbestmateriaal. Controleer de toestand jaarlijks op wijzigingen.
- Zorg voor een veilig beheer en verwijder dit asbestmateriaal wanneer het bij werken eenvoudig bereikbaar wordt. Controleer de toestand jaarlijks op wijzigingen.

- Eenvoudige handelingen: mag via doe-het-zelf of door werknemer(s) met opleidingsattest eenvoudige handelingen  
Hechtgebonden binnentoepassing die veilig verwijderd kan worden onder de noemer eenvoudige handelingen.

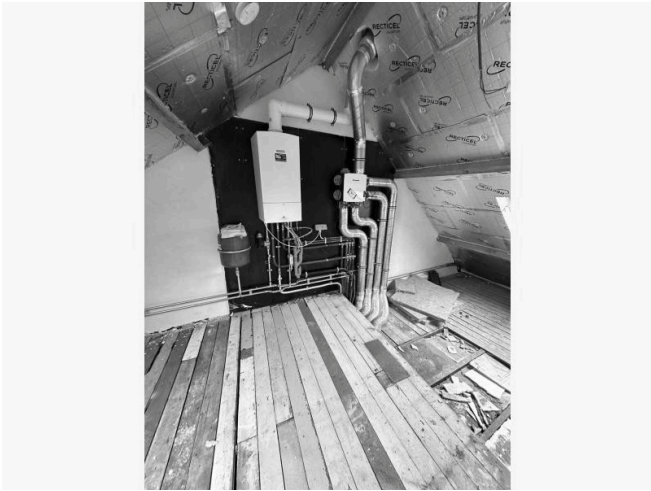
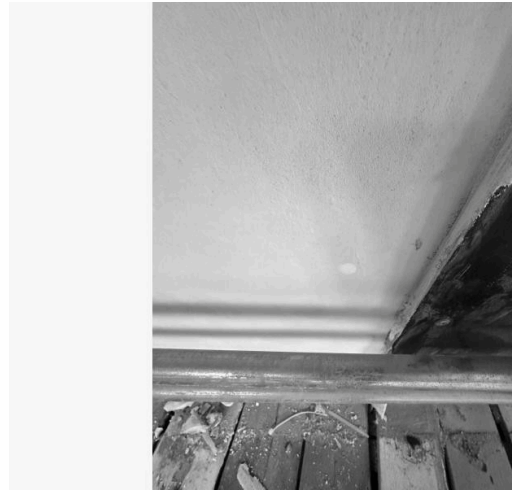
## Fiche 5: Pleisterwerk muur

Geen asbest

#	Type	Referentie	Resultaat
5.1	Mengmonster	M38911	Geen asbest

<b>Primaire drager</b>	Binnenwand
<b>Bindmiddel van materiaal</b>	Gips - kalk
<b>Gebondenheid op basis van bindmiddel</b>	Niet-hechtgebonden
<b>Hoeveelheid (oppervlakte - dikte - aantal)</b>	• 234,60 m <sup>2</sup> - 1,00 cm - 1 stuk
<b>Totaal volume</b>	2,346 m <sup>3</sup>
<b>Identificatiemethode</b>	Vaststelling met monstername
<b>Destructieve handeling voor identificatie</b>	Nee
<b>Opmerking</b>	Alle plafonds zijn in gyproc

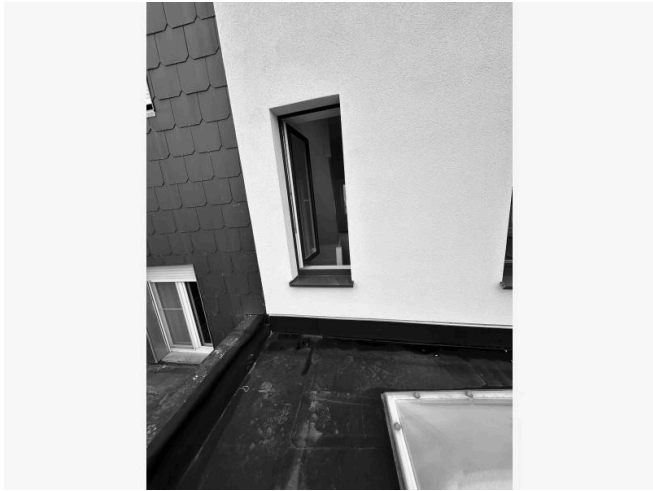
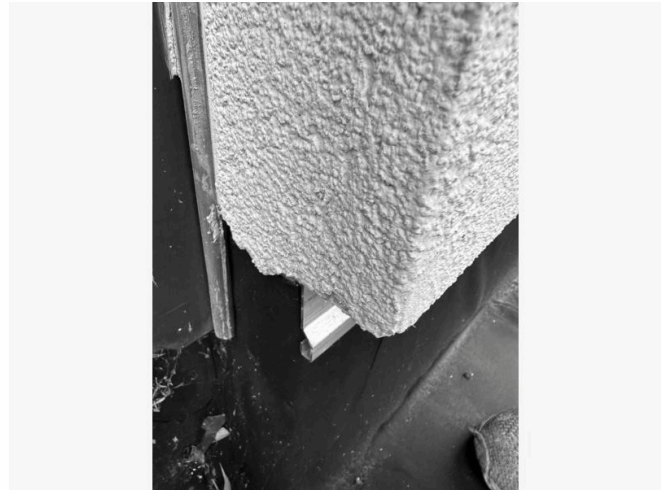
## Fiche 6: Crepi

Geen asbest

#	Type	Referentie	Resultaat
6.1	Mengmonster	M38912	Geen asbest
