# Asbestinventarisatetest

Avendorenstraat 8, 3300 Tienen

Attestnummer : 20240214-000340.000

Uitgegeven op : 14.02.2024

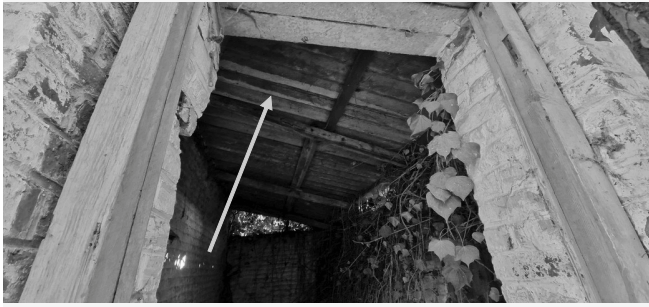
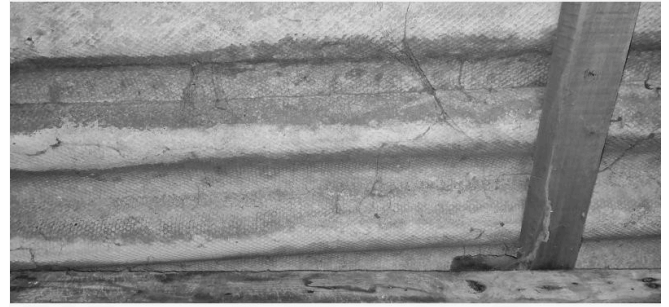
| Eindbeoordeling materiaalisico | Hoog materiaalisico en/of hoge kans op vezelvrijgave |

| Asbestsoort (vezeltype) | Crocidoliet aanwezig |
| Toestand van het materiaal | Matig beschadigd, matig verweerd |

| Beschrijving | Golfplaten op afdak |
| Hoeveelheid (oppervlakte - aantal) | • 12,50 m <sup>2</sup> - 1 stuk |

**Dringend verwijderen**

- Verwijder dit asbestmateriaal zo snel mogelijk. Volg de toestand goed op.

- Eenvoudige handelingen: mag via doe-het-zelf of door werknemer(s) met opleidingsattest eenvoudige handelingen  
Golfplaten kunnen verwijderd worden met eenvoudige handelingen. De platen voldoende fixeren/bevochtigen zodoende er geen vezels vrijkomen. De nodige PBM's dragen ter bescherming  
De platen niet breken, niet slijpen of schuren op de platen.  
Enkel traagdraaiend gereedschap gebruiken om de platen los te vijzen (handgereedschap)

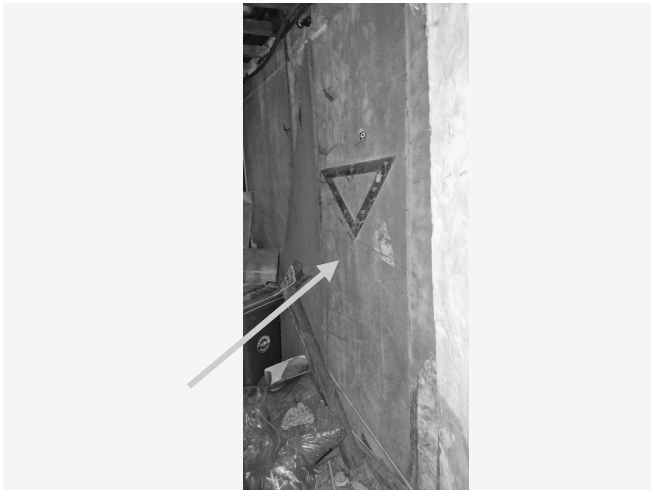
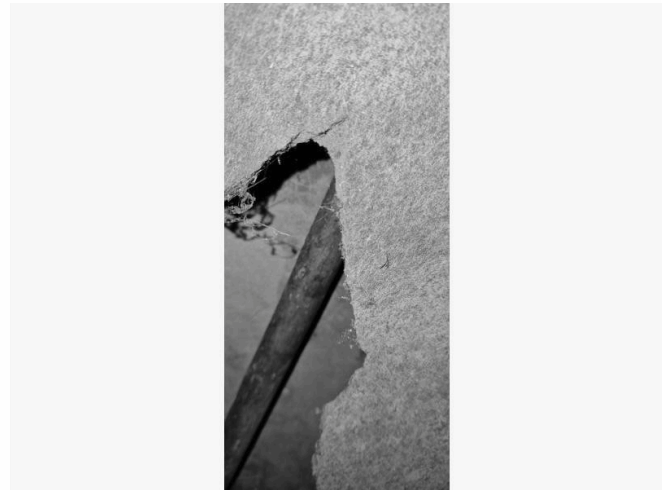
| Eindbeoordeling materiaalrisico | Hoog materiaalrisico en/of hoge kans op vezelvrijgave |
| Opmerking | Materiaal is fysiek beschadigd, stukken uitgebroken. |

| Asbestsoort (vezeltype) | Crocidoliet aanwezig |
| Toestand van het materiaal | Matig beschadigd, matig verweerd |

| Beschrijving | Menuiserie wand |

**Dringend verwijderen**

- Verwijder dit asbestmateriaal zo snel mogelijk. Volg de toestand goed op.

- Eenvoudige handelingen: mag via doe-het-zelf of door werknemer(s) met opleidingsattest eenvoudige handelingen  
Menuiserieplaten mogen verwijderd worden met eenvoudige handelingen door de "doe het zelf". De platen voldoende fixeren/bevochtigen zodoende er geen vezels vrijkomen. De nodige PBM's dragen ter bescherming

De platen niet breken, niet slijpen of schuren op de platen.

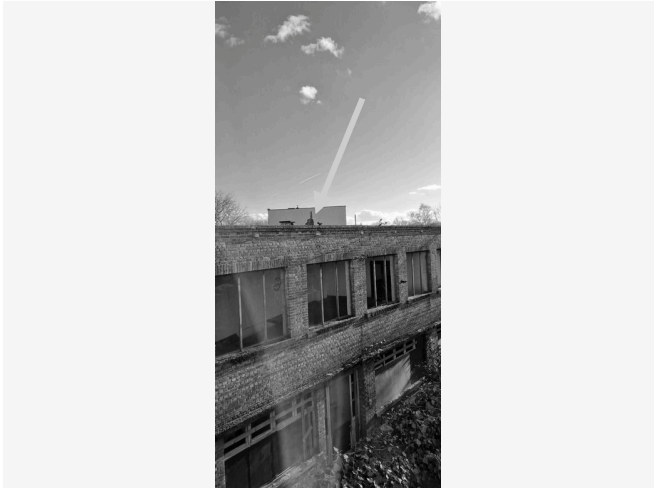
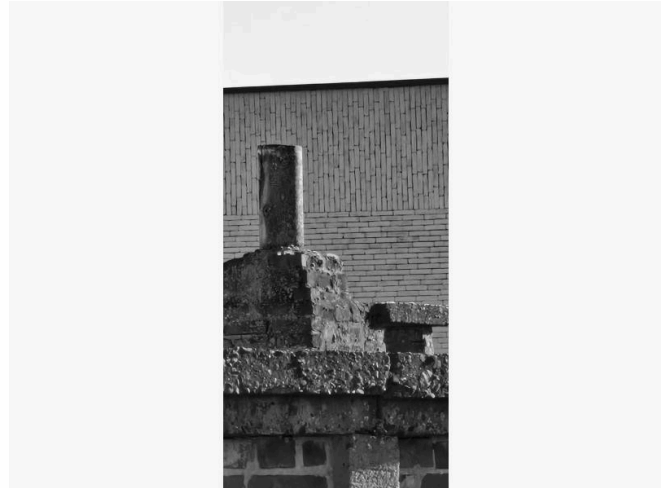
| Eindbeoordeling materiaalrisico | Verhoogd materiaalrisico en/of verhoogde kans op vezelvrijgave |

| Asbestsoort (vezeltype) | Crocidoliet aanwezig |
| Toestand van het materiaal | Matig beschadigd, matig verweerd |

| Beschrijving | Schouwpijp |

| <b>Opmerking</b> | <p>Vaststelling vanaf nr 10, vanaf ruime afstand.</p> <p>Dus grootte, dikte en lengte zijn grove schatting.</p> <p>Vermoedelijk loopt de schouwpijp verder in de gemetste schouw in het gebouw.</p> |

Verwijderen

- Verwijder dit asbestmateriaal zo snel mogelijk. Volg de toestand goed op.

- Eenvoudige handelingen: mag via doe-het-zelf of door werknemer(s) met opleidingsattest eenvoudige handelingen  
Deze schouw kunnen verwijderd worden door eenvoudige handelingen. De buizen niet breken, niet slijpen of schuren aan de buizen.  
Eerst fixeren (buis nat maken) alvorens te demonteren.  
Afhankelijk van de bevestigingswijze, de buis vrij maken zonder te breken.

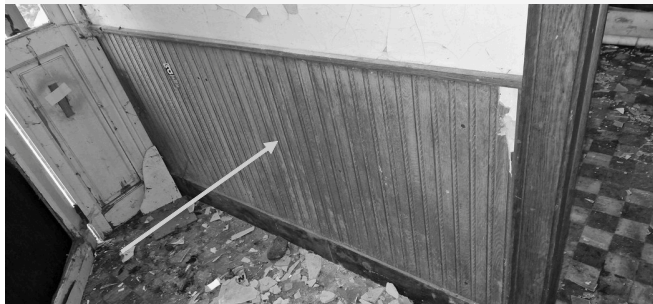
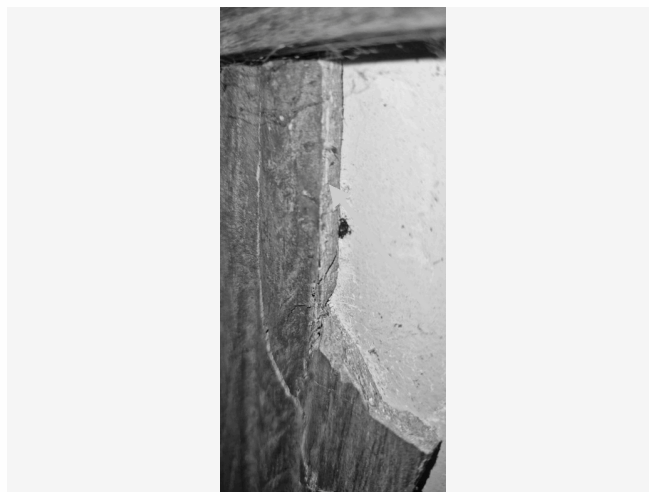
| Eindbeoordeling materiaalisico | Verhoogd materiaalisico en/of verhoogde kans op vezelvrijgave |

| Asbestsoort (vezeltype) | Crocidoliet aanwezig |
| Toestand van het materiaal | Licht beschadigd, licht verweerd. Intact materiaal type Pical – asbestboard of categorie III 'gebondenheid' |

| Beschrijving | Lambrisering |

| <b>Opmerking</b> | Lambrisering in de inkom van het kantoorgebouw |

Verwijderen

- Zorg voor een veilig beheer. Vermijd het beschadigen van het asbestmateriaal. Controleer de toestand jaarlijks op wijzigingen.
- Verwijder dit asbestmateriaal zo snel mogelijk. Volg de toestand goed op.

- Eenvoudige handelingen: mag via doe-het-zelf of door werknemer(s) met opleidingsattest eenvoudige handelingen  
De lambrisering mag verwijderd worden met eenvoudige handelingen door de "doe het zelve". De platen voldoende fixeren/bevochtigen zodoende er geen vezels vrijkomen. De nodige PBM's dragen ter bescherming

De platen niet breken, niet slijpen of schuren op de platen.

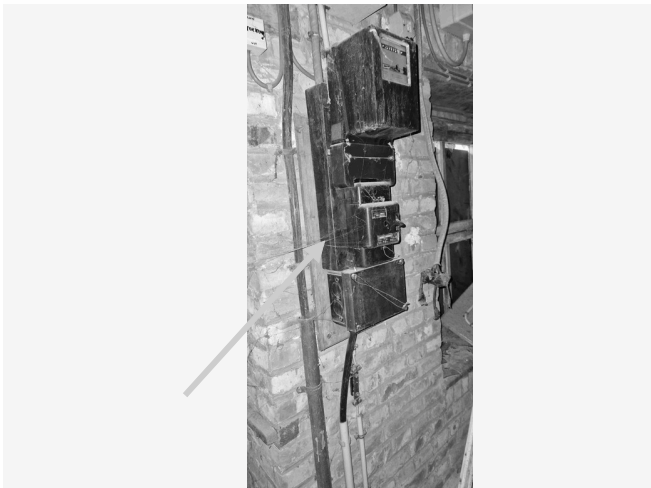
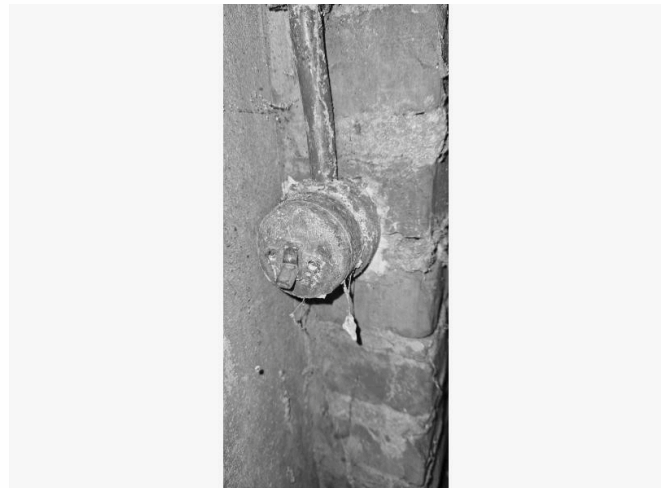
# Fiche 5: Bakeliet kastjes, schakelaars en stopcontacten

| Eindbeoordeling materiaalrisico | Laag materiaalrisico en/of verlaagde kans op vezelvrijgave |

| Asbestsoort (vezeltype) | Crocidoliet aanwezig |
| Toestand van het materiaal | Onbeschadigd, niet verweerd |

| <b>Opmerking</b> | Hoeveelheid is inschatting.<br>verschillende schakelaars en stopcontacten verspreid over het gebouw. |

Zorgvuldig beheren

- Zorg voor een veilig beheer. Vermijd het beschadigen van het asbestmateriaal. Controleer de toestand jaarlijks op wijzigingen.

- Eenvoudige handelingen: mag via doe-het-zelf of door werknemer(s) met opleidingsattest eenvoudige handelingen  
Bakeliet kastjes, schakelaars en stopcontacten kunnen verwijderd worden bij de vernieuwing van de elektriciteit.

De bakjes niet breken, niet schuren of slijpen aan de bakjes.

Draag de nodige PBM's ter bescherming

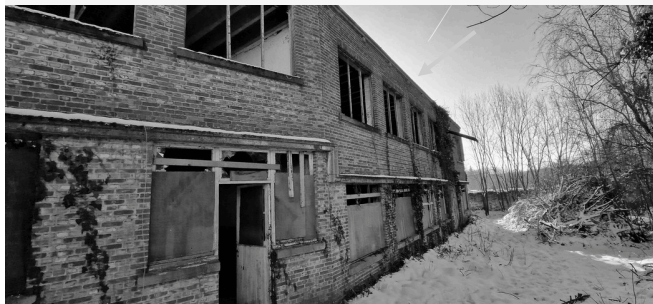
**Reden:** Het te onderzoeken materiaal situeert zich hoger dan 3,50 m te rekenen vanaf een veilige ondergrond

**Uitleg van de asbestdeskundige:** De dakbedekking is niet bereikbaar via een luik of trap.

Waarschijnlijk is het betonnen welfsel bedekt met roofing

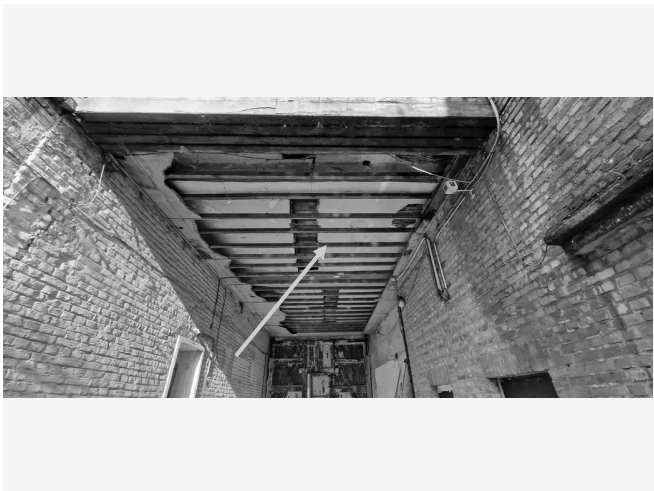
# Fiche 7: pleisterwerk onder het houtwerk in de doorgang

**Reden:** Het te onderzoeken materiaal situeert zich hoger dan 3,50 m te rekenen vanaf een veilige ondergrond

**Uitleg van de asbestdeskundige:** Pleisterwerk aanwezig tegen het plafond van de doorgang (ander de vroegere houten valse plafond).

Hoger dan 4m

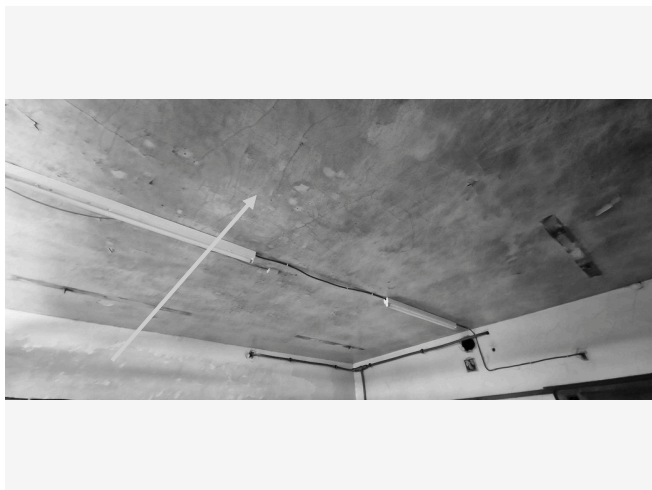
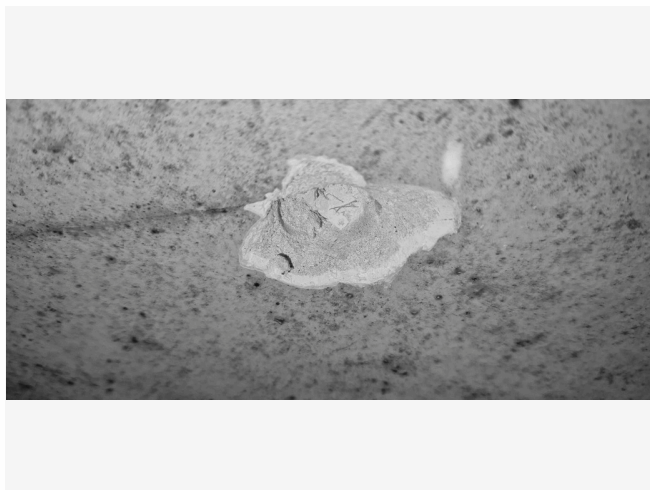
## Fiche 8: pleisterwerk plafond kantoor

Geen asbest

| # | Type | Referentie | Resultaat |
|---|---|---|---|
| 8.1 | Mengmonster | 003 | Geen asbest |

| <b>Opmerking</b> | Hoeveelheid is grove inschatting.<br>Geen staalname in natte ruimte (geen aanwezig ) of stooklokaal (geen pleister). |

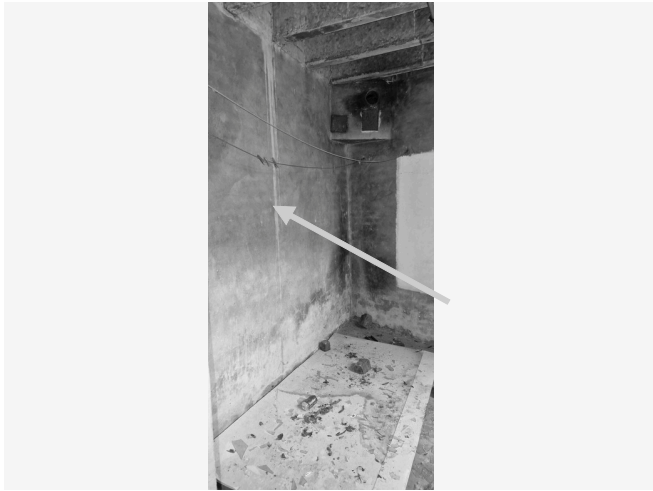
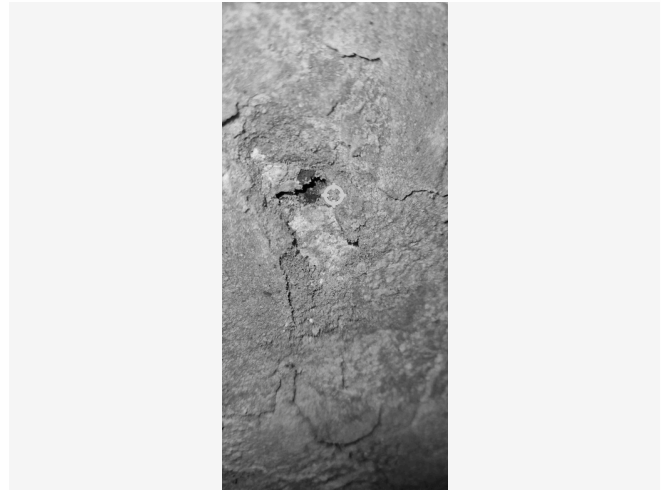
# Fiche 9: Cementpleister

Geen asbest

| # | Type | Referentie | Resultaat |
|---|---|---|---|
| 9.1 | Mengmonster | 001 | Geen asbest |

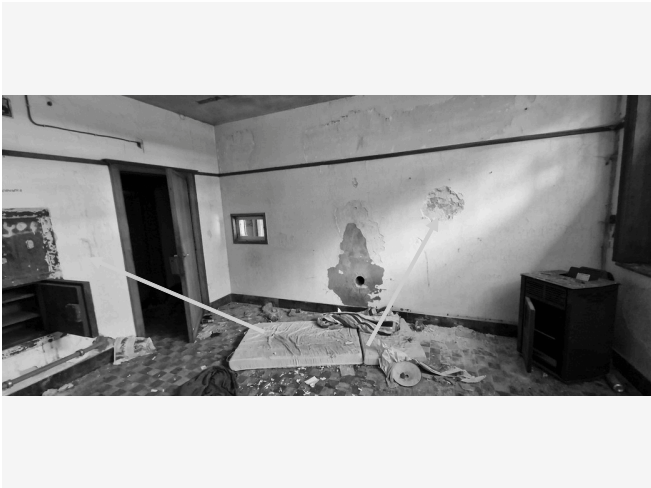
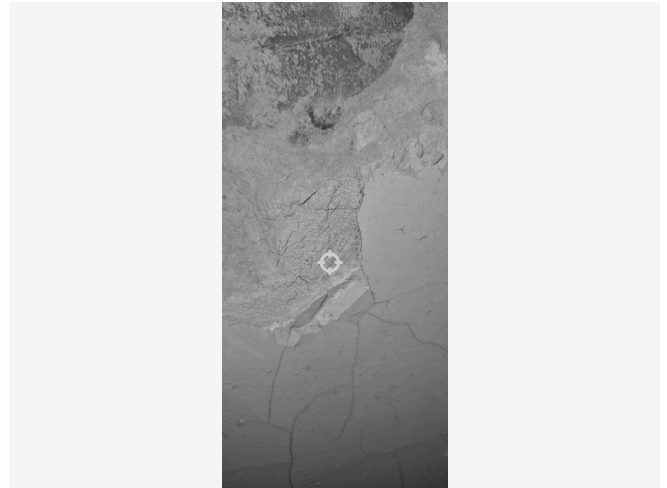
# Fiche 10: pleisterwerk muren kantoor

Geen asbest

| # | Type | Referentie | Resultaat |
|---|---|---|---|
| 10.1 | Mengmonster | 002 | Geen asbest |

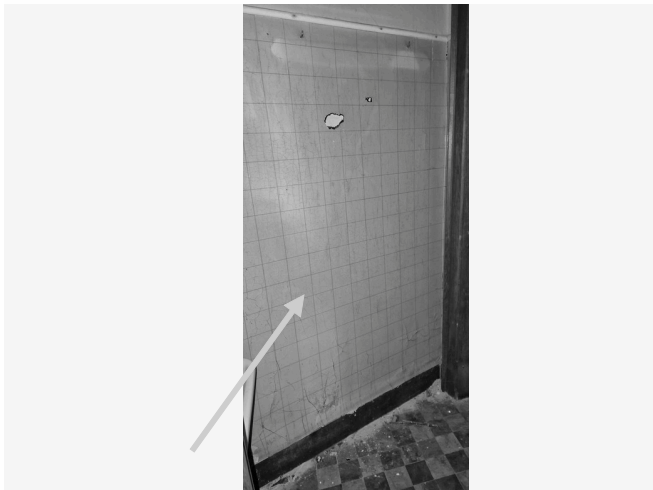
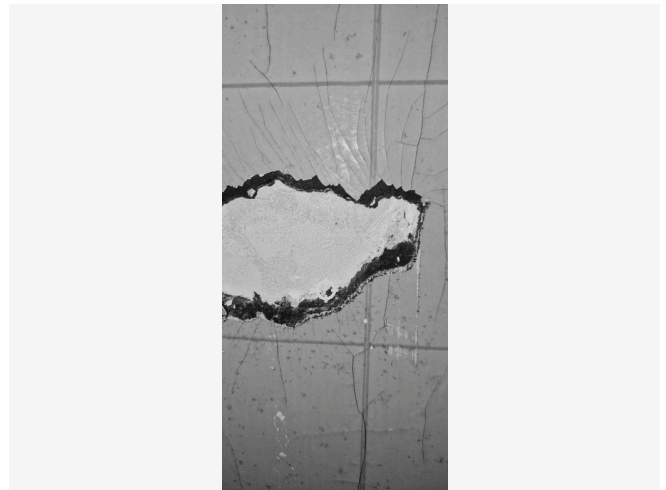
# Fiche 11: Vinyl tegen wand WC

Geen asbest
