# Asbestinventarisatetest

Avendorenstraat 10, 3300 Tienen

Attestnummer : 20240214-000336.000

# Zone 1: Woongedeelte boven doorgang

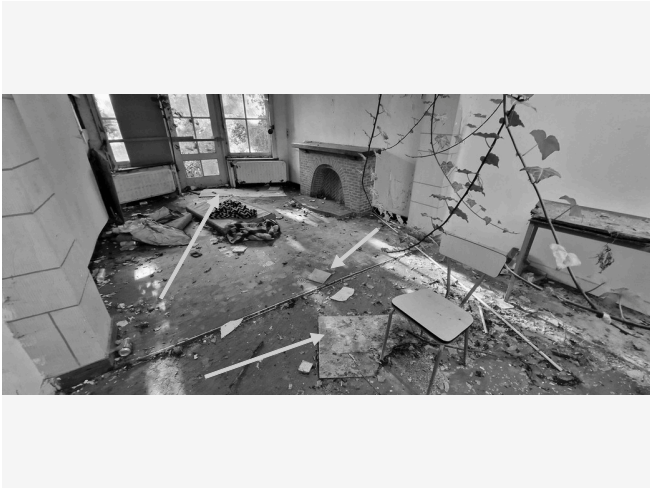
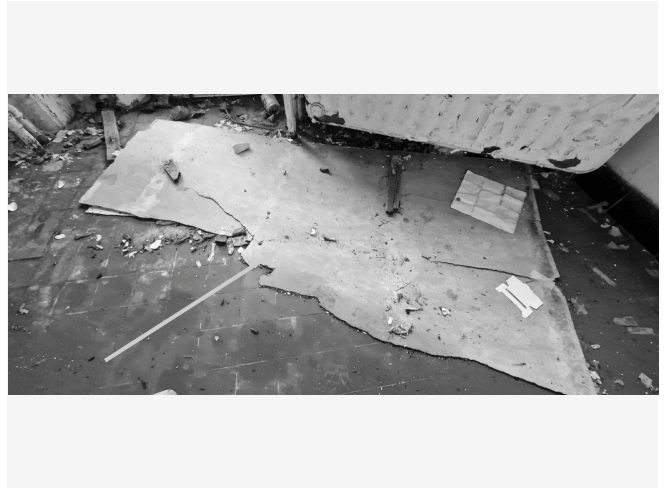
# Fiche 1: Stukken menuiserieplaat op de grond

Asbestmateriaal - afvalstof

Het asbestmateriaal valt onder de mijlpaal van 2040.

**Dringend verwijderen**

- Verwijder het asbestafval.

- Eenvoudige handelingen: mag via doe-het-zelf of door werknemer(s) met opleidingsattest eenvoudige handelingen  
Menuiserieplaten mogen verwijderd worden met eenvoudige handelingen door de "doe het zelve". De platen voldoende fixeren/bevochtigen zodoende er geen vezels vrijkomen. De nodige PBM's dragen ter bescherming

De platen niet breken, niet slijpen of schuren op de platen.

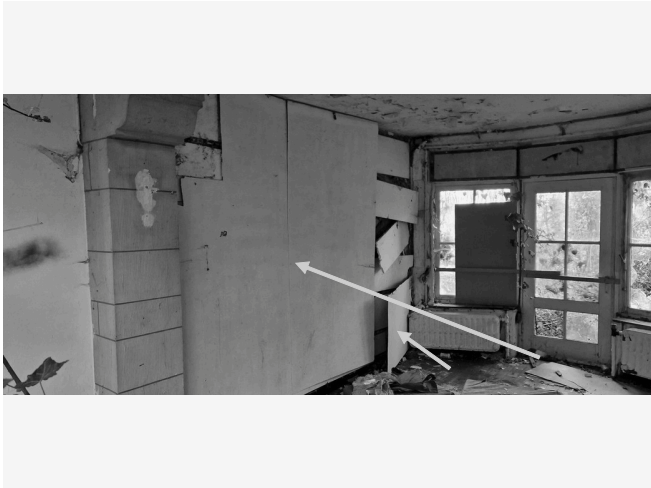
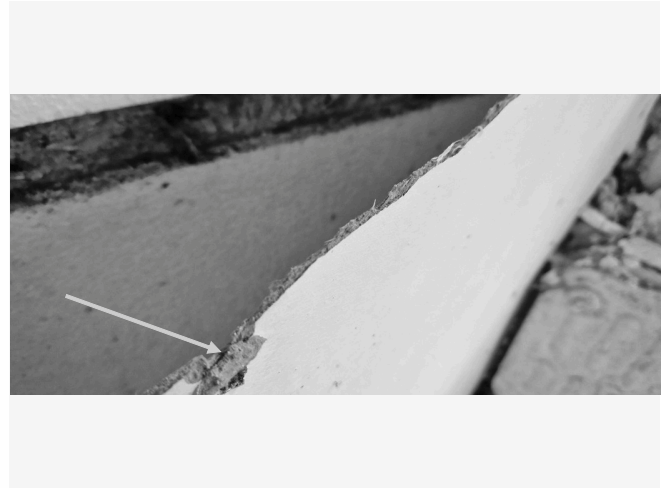
Eindbeoordeling materiaalisico	Hoog materiaalisico en/of hoge kans op vezelvrijgave
Opmerking	Materiaal is fysiek beschadigd, stukken afgebroken.

Gebondenheid	Categorie 1: hechtgebonden in oorsprong
Asbestsoort (vezeltype)	Crocidoliet aanwezig
Asbestconcentratie	Laag (< 50%)
Afschermingsgraad van het gehele materiaal	Geheel of deels (ook) vrij aan de binnenlucht
Toestand van het materiaal	Matig beschadigd, matig verweerd

Beschrijving	Menuiserite plaat tegen de buitenmuur
Omgeving	Binnen
Primaire drager	Binnenwand
Asbestmateriaal	Plaat, paneel, tablet - Type Menuiserite
Bindmiddel van asbestmateriaal	Cement
Gebondenheid op basis van bindmiddel	Hecht
Hoeveelheid (oppervlakte - dikte - aantal)	• 8,80 m <sup>2</sup> - 0,50 cm - 1 stuk
Totaal volume	0,044 m <sup>3</sup>
Eenvoudig bereikbaar	Ja

- Verwijder dit asbestmateriaal zo snel mogelijk. Volg de toestand goed op.

- Eenvoudige handelingen: mag via doe-het-zelf of door werknemer(s) met opleidingsattest eenvoudige handelingen  
Menuiserieplaten mogen verwijderd worden met eenvoudige handelingen door de "doe het zelf". De platen voldoende fixeren/bevochtigen zodoende er geen vezels vrijkomen. De nodige PBM's dragen ter bescherming

De platen niet breken, niet slijpen of schuren op de platen.

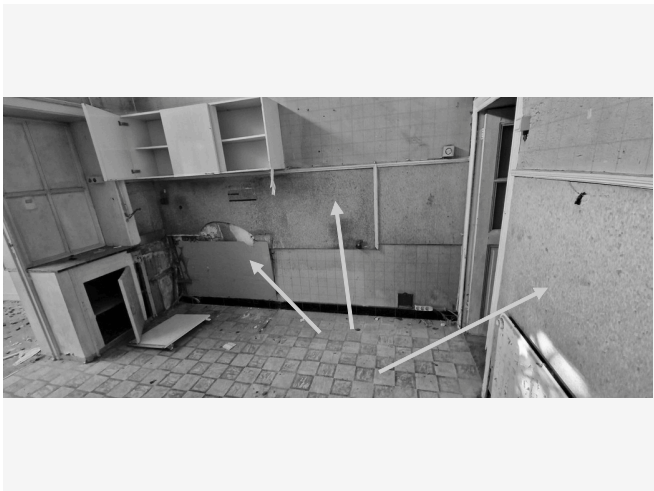
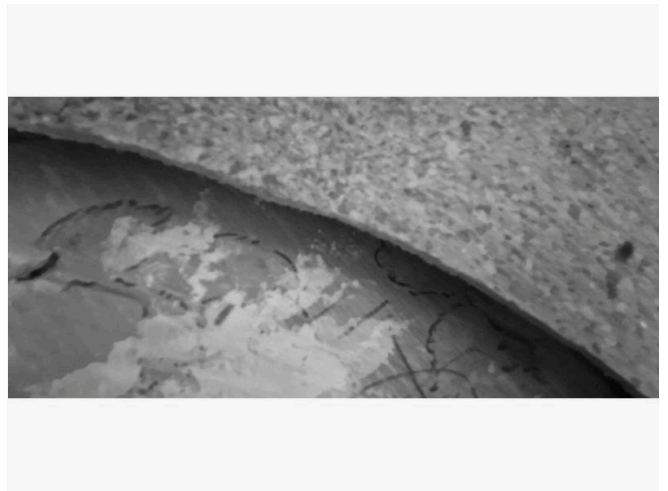
# Fiche 3: Menuiserieplaat tegen de wand van de keuken

Asbestmateriaal

Eindbeoordeling materiaalisico	Verhoogd materiaalisico en/of verhoogde kans op vezelvrijgave
--------------------------------	---

Gebondenheid	Categorie 1: hechtgebonden in oorsprong
Asbestsoort (vezeltype)	Crocidoliet aanwezig
Asbestconcentratie	Laag (< 50%)
Afschermingsgraad van het gehele materiaal	Geheel of deels (ook) vrij aan de binnenlucht
Toestand van het materiaal	Licht beschadigd, licht verweerd. Intact materiaal type Pical – asbestboard of categorie III 'gebondenheid'

Beschrijving	Menuiserieplaat tegen de wand van de keuken
Omgeving	Binnen
Primaire drager	Binnenwand
Asbestmateriaal	Plaat, paneel, tablet - Type Menuiserie
Bindmiddel van asbestmateriaal	Cement
Gebondenheid op basis van bindmiddel	Hecht
Hoeveelheid (oppervlakte - dikte - aantal)	• 7,00 m <sup>2</sup> - 1,00 cm - 1 stuk
Totaal volume	0,07 m <sup>3</sup>

<b>Eenvoudig bereikbaar</b>	Ja
<b>Bevestigingswijze</b>	<ul style="list-style-type: none"><li>• Verlijmd, ingegoten, versmeerd</li><li>• Geschroefd</li></ul>
<b>Identificatiemethode</b>	Vaststelling zonder monstername
<b>Destructieve handeling voor identificatie</b>	Nee
<b>Opmerking</b>	Groene en grijze plaat tegen de wand

- Verwijder dit asbestmateriaal zo snel mogelijk. Volg de toestand goed op.

- Eenvoudige handelingen: mag via doe-het-zelf of door werknemer(s) met opleidingsattest eenvoudige handelingen  
Menuiserieplaten mogen verwijderd worden met eenvoudige handelingen door de "doe het zelve". De platen voldoende fixeren/bevochtigen zodoende er geen vezels vrijkomen. De nodige PBM's dragen ter bescherming

De platen niet breken, niet slijpen of schuren op de platen.

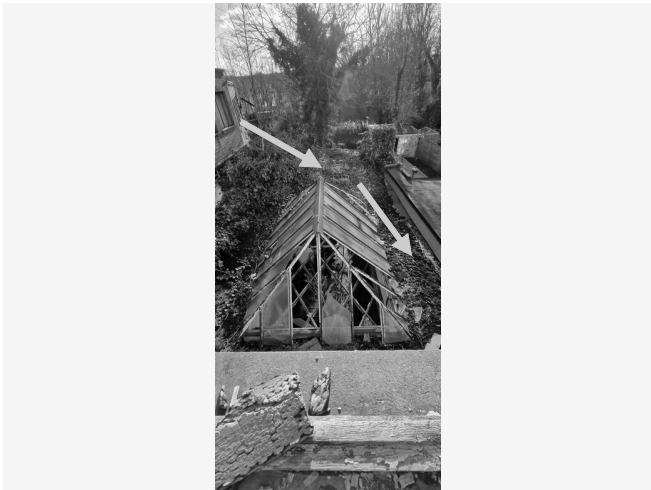
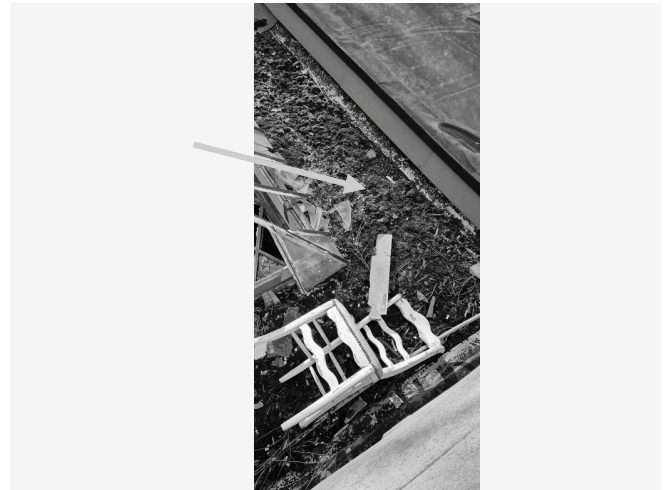
Eindbeoordeling materiaalisico	Verhoogd materiaalisico en/of verhoogde kans op vezelvrijgave
--------------------------------	---

Gebondenheid	Categorie 1: hechtgebonden in oorsprong
Asbestsoort (vezeltype)	Crocidoliet aanwezig
Asbestconcentratie	Laag (< 50%)
Afschermingsgraad van het gehele materiaal	Geheel of deels vrij aan de buitenlucht
Toestand van het materiaal	Matig beschadigd, matig verweerd

Beschrijving	roofing dakbedekking
Omgeving	Buiten
Primaire drager	Plat dak
Asbestmateriaal	Dak- en gevelbekleding - Roofing
Bindmiddel van asbestmateriaal	Bitumen (roofing, teer, asfalt)
Gebondenheid op basis van bindmiddel	Hecht
Hoeveelheid (oppervlakte - aantal)	• 20,00 m <sup>2</sup> - 1 stuk
Totale oppervlakte	20,00 m <sup>2</sup>
Eenvoudig bereikbaar	Ja

<b>Bevestigingswijze</b>	• Verlijmd, ingegoten, versmeerd
<b>Identificatiemethode</b>	Vaststelling zonder monstername Motivatie: Onderzoeksbepmerking verhinderde monstername
<b>Destructieve handeling voor identificatie</b>	Nee
<b>Opmerking</b>	Geen veilige staalname mogelijk.

- Zorg voor een veilig beheer. Vermijd het beschadigen van het asbestmateriaal. Controleer de toestand jaarlijks op wijzigingen.
- Verwijder dit asbestmateriaal zo snel mogelijk. Volg de toestand goed op.

- Eenvoudige handelingen: mag via doe-het-zelf of door werknemer(s) met opleidingsattest eenvoudige handelingen  
Eerst staalname, indien asbesthoudend met de nodige maatregelen verwijderen.  
Roofing kan verwijderd worden door de "doe het zelve", goed fixeren met water of fixeermiddel.  
Niet in slijpen, schuren ed  
Draag de nodige PBM's

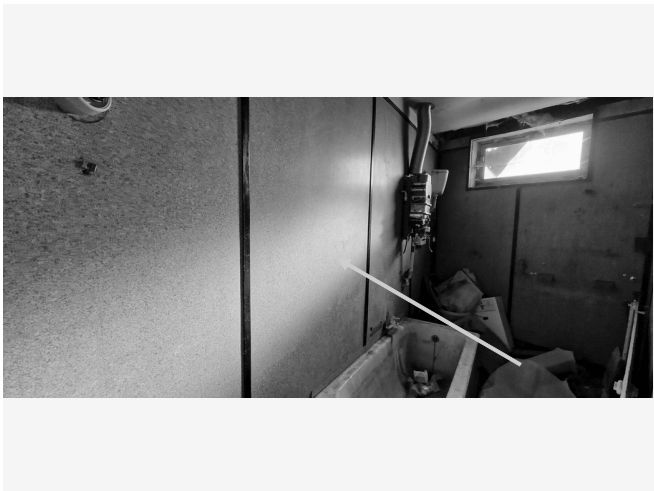
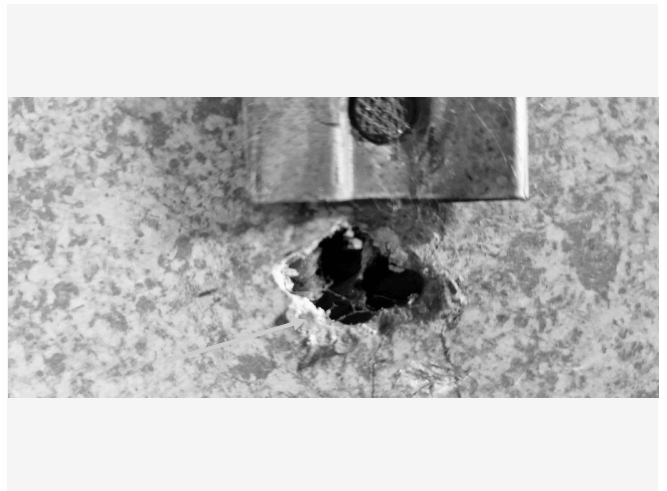
# Fiche 5: Menuiseriebeplating tegen de wand van de badkamer

Asbestmateriaal

Eindbeoordeling materiaalisico	Verhoogd materiaalisico en/of verhoogde kans op vezelvrijgave
--------------------------------	---

Gebondenheid	Categorie 1: hechtgebonden in oorsprong
Asbestsoort (vezeltype)	Crocidoliet aanwezig
Asbestconcentratie	Laag (< 50%)
Afschermingsgraad van het gehele materiaal	Geheel of deels (ook) vrij aan de binnenlucht
Toestand van het materiaal	Licht beschadigd, licht verweerd. Intact materiaal type Pical – asbestboard of categorie III 'gebondenheid'

Beschrijving	Menuiseriebeplating tegen de wand van de badkamer
Omgeving	Binnen
Primaire drager	Binnenwand
Asbestmateriaal	Plaat, paneel, tablet - Type Menuiserie
Bindmiddel van asbestmateriaal	Cement
Gebondenheid op basis van bindmiddel	Hecht
Hoeveelheid (oppervlakte - dikte - aantal)	• 28,00 m <sup>2</sup> - 1,00 cm - 1 stuk
Totaal volume	0,28 m <sup>3</sup>

- Verwijder dit asbestmateriaal zo snel mogelijk. Volg de toestand goed op.

- Eenvoudige handelingen: mag via doe-het-zelf of door werknemer(s) met opleidingsattest eenvoudige handelingen  
Menuiserieplaten mogen verwijderd worden met eenvoudige handelingen door de "doe het zelve". De platen voldoende fixeren/bevochtigen zodoende er geen vezels vrijkomen. De nodige PBM's dragen ter bescherming

De platen niet breken, niet slijpen of schuren op de platen.

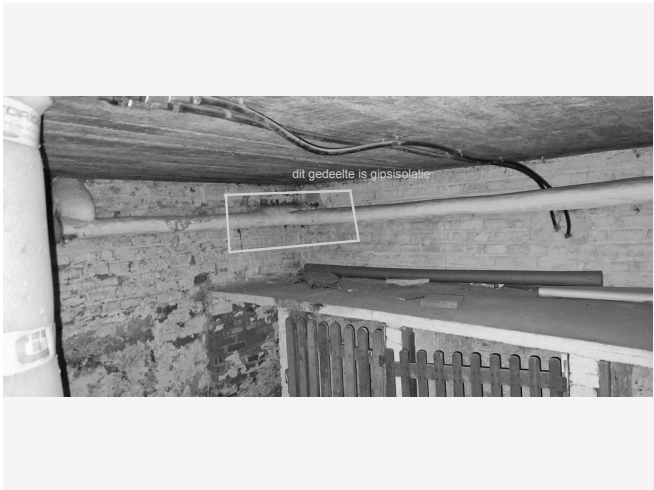
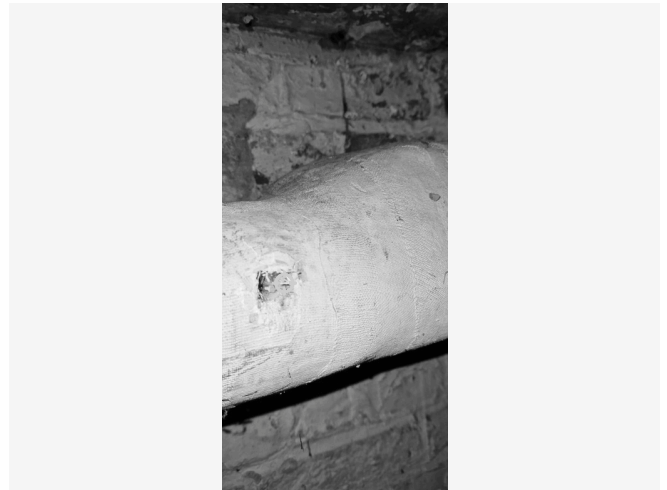
Eindbeoordeling materiaalrisico	Verhoogd materiaalrisico en/of verhoogde kans op vezelvrijgave
---------------------------------	--

Gebondenheid	Categorie 2: niet-hechtgebonden met matrix
Asbestsoort (vezeltype)	Amfibool aanwezig, uitgezonderd crocidoliet
Asbestconcentratie	Hoog (>= 50%)
Afschermingsgraad van het gehele materiaal	Geheel of deels (ook) vrij aan de binnenlucht
Toestand van het materiaal	Licht beschadigd, licht verweerd. Intact materiaal type Pical – asbestboard of categorie III 'gebondenheid'

#	Type	Referentie	Resultaat
6.1	Mengmonster	005	Amosiet

Beschrijving	leidingisolatie gips
Omgeving	Binnen
Primaire drager	HVAC infrastructuur en uitrusting
Asbestmateriaal	In-situ afwerkingslagen - Thermische isolatie
Bindmiddel van asbestmateriaal	Gips - kalk
Gebondenheid op basis van bindmiddel	Niet-hechtgebonden

<b>Hoeveelheid (lengte - omtrek - dikte - aantal)</b>	• 1,20 m - 25,00 cm - 3,00 cm - 1 stuk
<b>Totaal volume</b>	0,009 m <sup>3</sup>
<b>Eenvoudig bereikbaar</b>	Ja
<b>Bevestigingswijze</b>	• Verlijmd, ingegoten, versmeerd
<b>Identificatiemethode</b>	Vaststelling met monsternamen
<b>Destructieve handeling voor identificatie</b>	Nee
<b>Opmerking</b>	De leidingisolatie bestaat uit een gedeelte cementgebonden plaaster, het gedeelte in de hoek bestaat uit gips.

- Zorg voor een veilig beheer. Vermijd het beschadigen van het asbestmateriaal. Controleer de toestand jaarlijks op wijzigingen.
- Verwijder dit asbestmateriaal zo snel mogelijk. Volg de toestand goed op.

- Hermetische zone (erkend asbestverwijderaar)  
Thermische isolatie moet verplicht verwijderd worden door een erkende asbestverwijderaar in hermetische zone.  
Mag niet verwijderd worden door de doe het zelve.

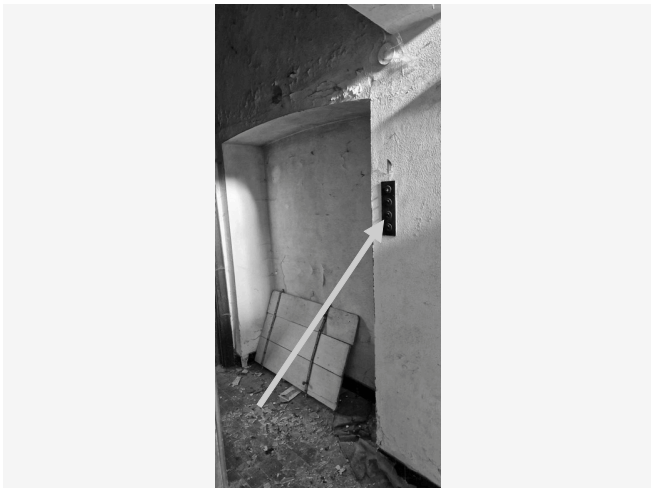
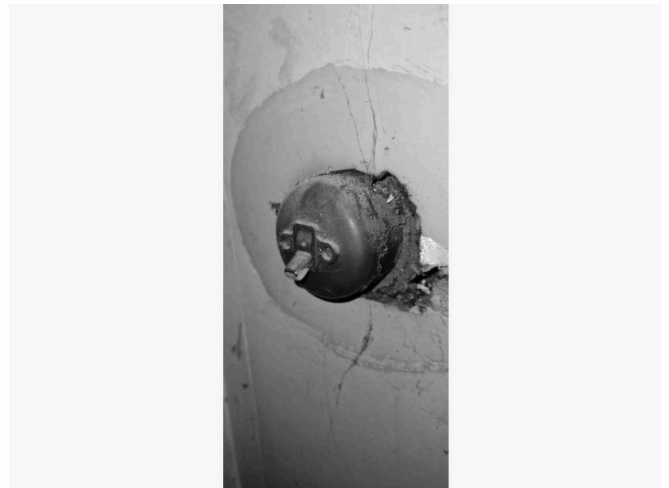
# Fiche 7: Bakeliet kastjes, schakelaars en stopcontacten

Asbestmateriaal

Eindbeoordeling materiaalrisico	Laag materiaalrisico en/of verlaagde kans op vezelvrijgave
---------------------------------	--

Gebondenheid	Categorie 1: hechtgebonden in oorsprong
Asbestsoort (vezeltype)	Crocidoliet aanwezig
Asbestconcentratie	Laag (< 50%)
Afschermingsgraad van het gehele materiaal	Geheel of deels (ook) vrij aan de binnenlucht
Toestand van het materiaal	Onbeschadigd, niet verweerd

Eenvoudig bereikbaar	Ja
Bevestigingswijze	<ul style="list-style-type: none"><li>• Geschroefd</li></ul>
Identificatiemethode	Vaststelling zonder monstername
Destructieve handeling voor identificatie	Nee
Opmerking	Bakeliet schakelaars en stopcontacten verspreid over het oppervlak

- Zorg voor een veilig beheer. Vermijd het beschadigen van het asbestmateriaal. Controleer de toestand jaarlijks op wijzigingen.

- Eenvoudige handelingen: mag via doe-het-zelf of door werknemer(s) met opleidingsattest eenvoudige handelingen  
Bakeliet schakelaars en stopcontacten kunnen verwijderd worden bij de vernieuwing van de elektriciteit.

De bakjes niet breken, niet schuren of slijpen aan de bakjes.

Draag de nodige PBM's ter bescherming

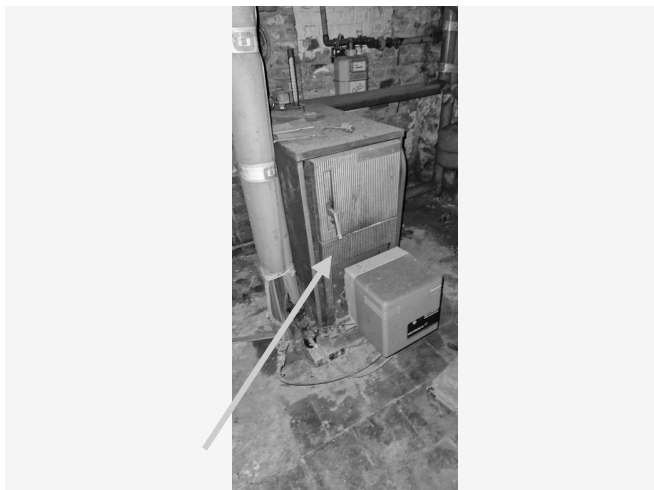
Vrije foto

- Geen zichtbare asbestmaterialen aanwezig aan de brander in de kelder.
- Vermoedelijk wel asbesthoudende dichtingen of beplating aanwezig in het toestel.

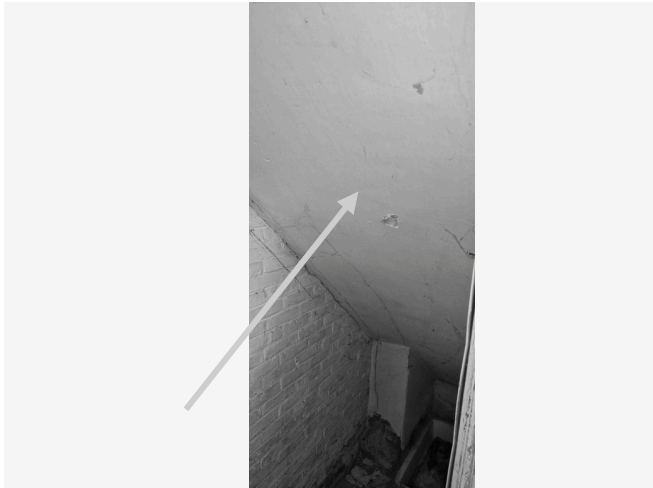
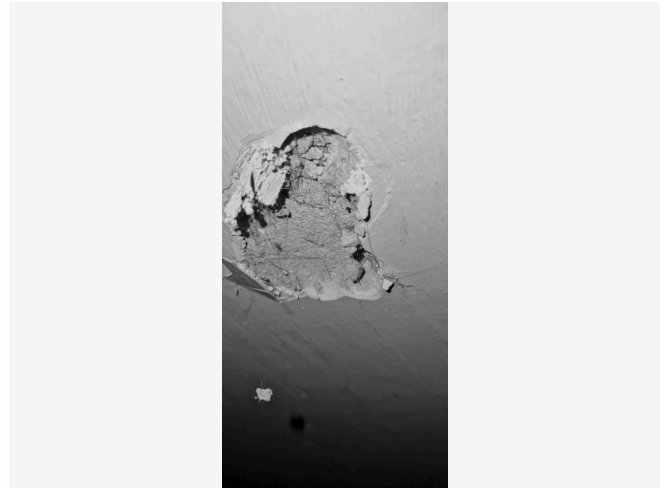
# Fiche 9: Pleisterwerk plafonds

Geen asbest

#	Type	Referentie	Resultaat
9.1	Mengmonster	002	Geen asbest

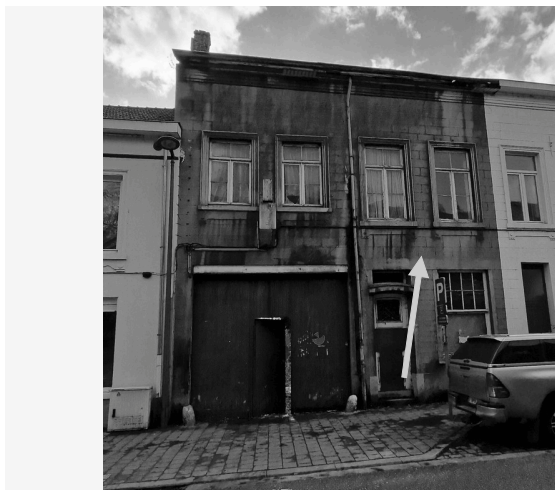
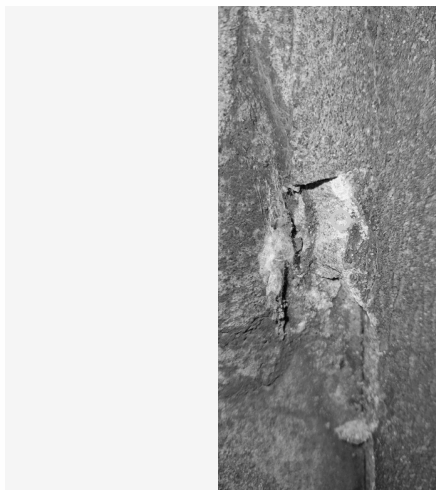
## Fiche 10: Crepi tegen de voor en achtergevel

Geen asbest

#	Type	Referentie	Resultaat
10.1	Mengmonster	006	Geen asbest

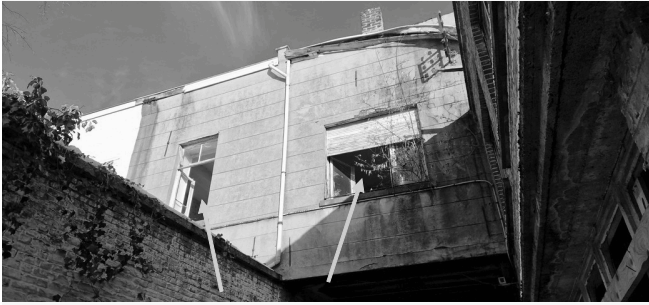
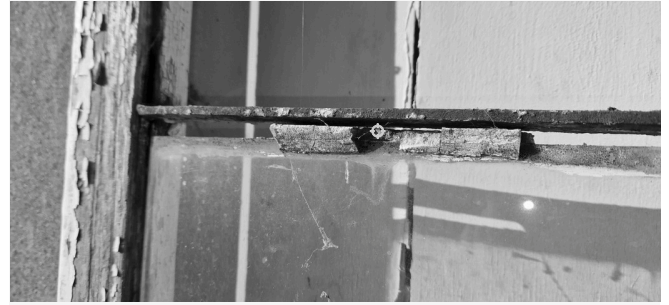
# Fiche 11: Mastiek ramen

Geen asbest

#	Type	Referentie	Resultaat
11.1	Mengmonster	003	Geen asbest

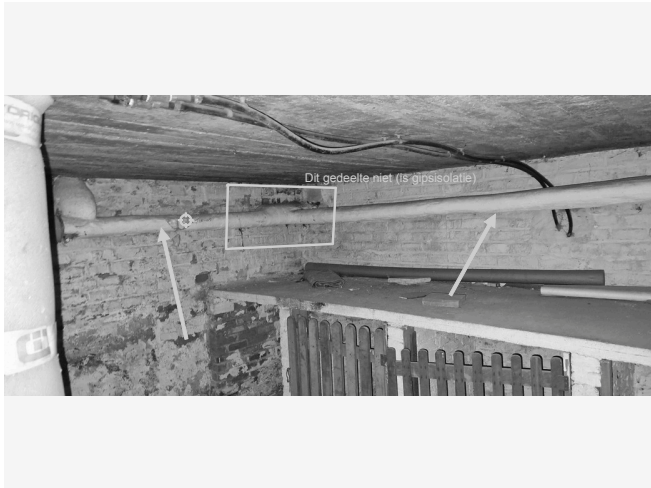
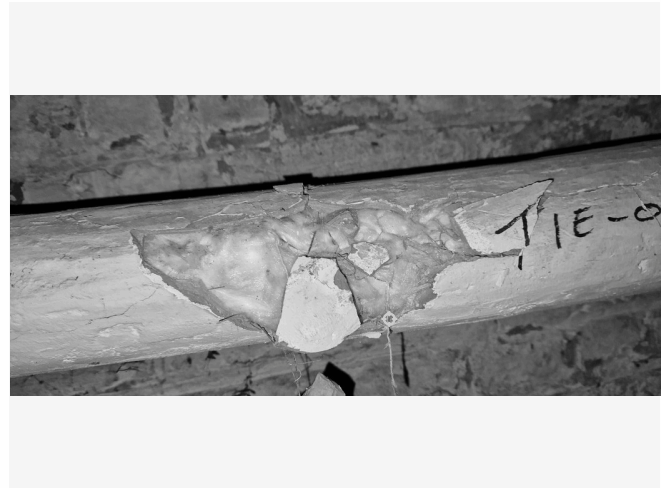
## Fiche 12: Leidingisolatie cement

Geen asbest

#	Type	Referentie	Resultaat
12.1	Mengmonster	004	Geen asbest

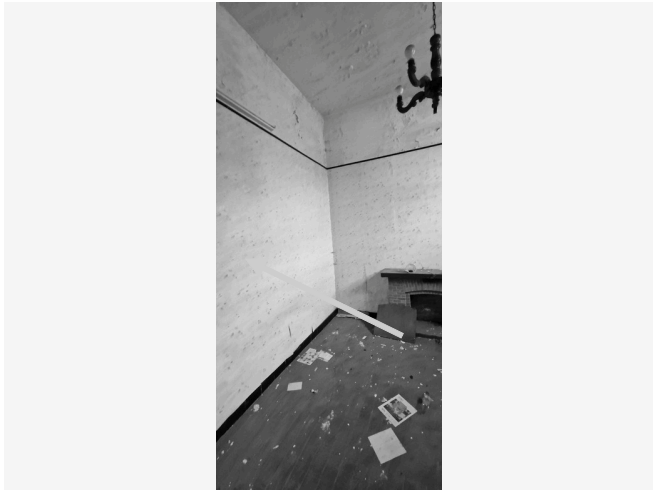
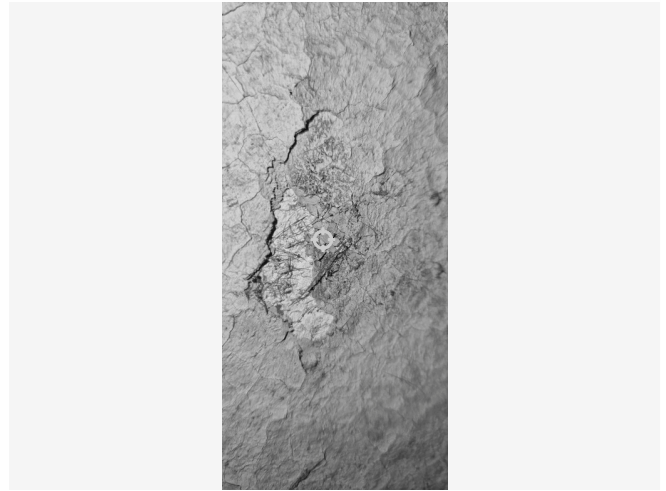
# Fiche 13: pleisterwerk muren

Geen asbest
