Asbestinventarisatetest

Kapellenstraat 18, 3381 Glabbeek

Attestnummer : 20240307-000056.000

Uitgegeven op : 07.03.2024

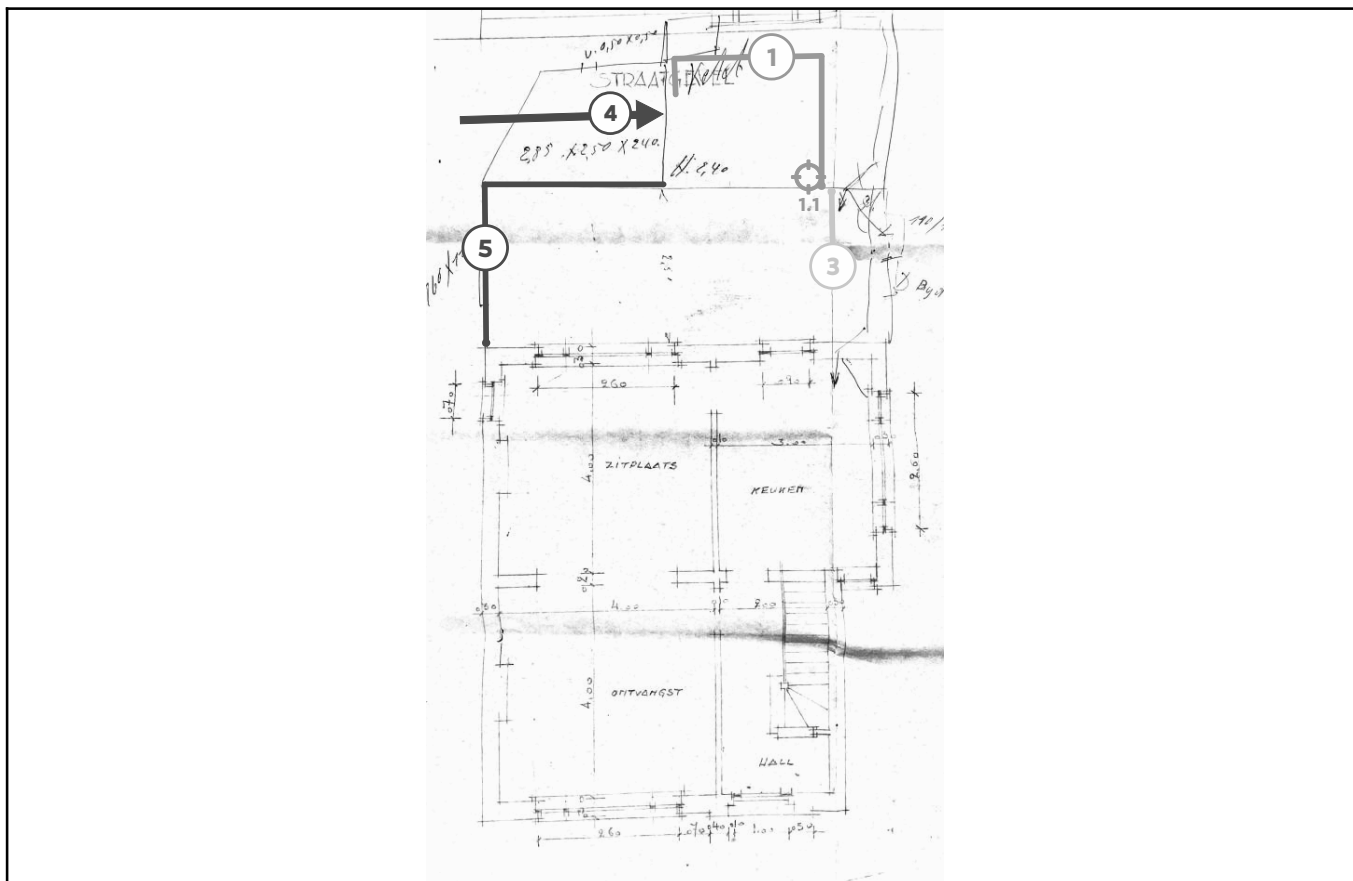
Plan 1.1: Plan gelijkvloers

Beschrijving	Type	Actie
1. Buisisolatie kelder en stookplaats	Asbestmateriaal	Verwijderen
1.1 Code: M40999	Mengmonster	-
3. Vensterbanken	Asbestmateriaal	Zorgvuldig beheren
4. Cv ketel	Advies	-
5. Fiance tegellijm keuken	Advies	-

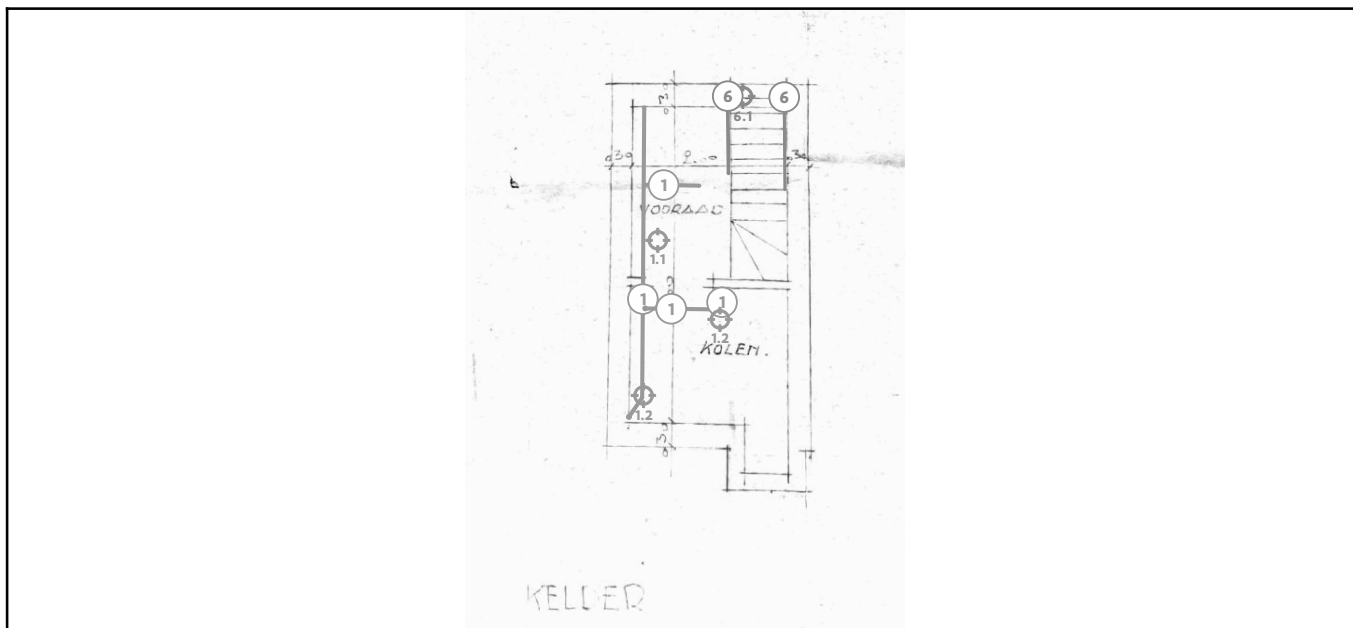
Plan 1.3: Plan kelder

Beschrijving	Type	Actie
1. Buisisolatie kelder en stookplaats	Asbestmateriaal	Verwijderen
1.1 Code: M40999	Mengmonster	-
1.2 Code: M41000	Mengmonster	-
6. Pleisterwerk muur	Geen asbest	-
6.1 Code: M40997	Mengmonster	-

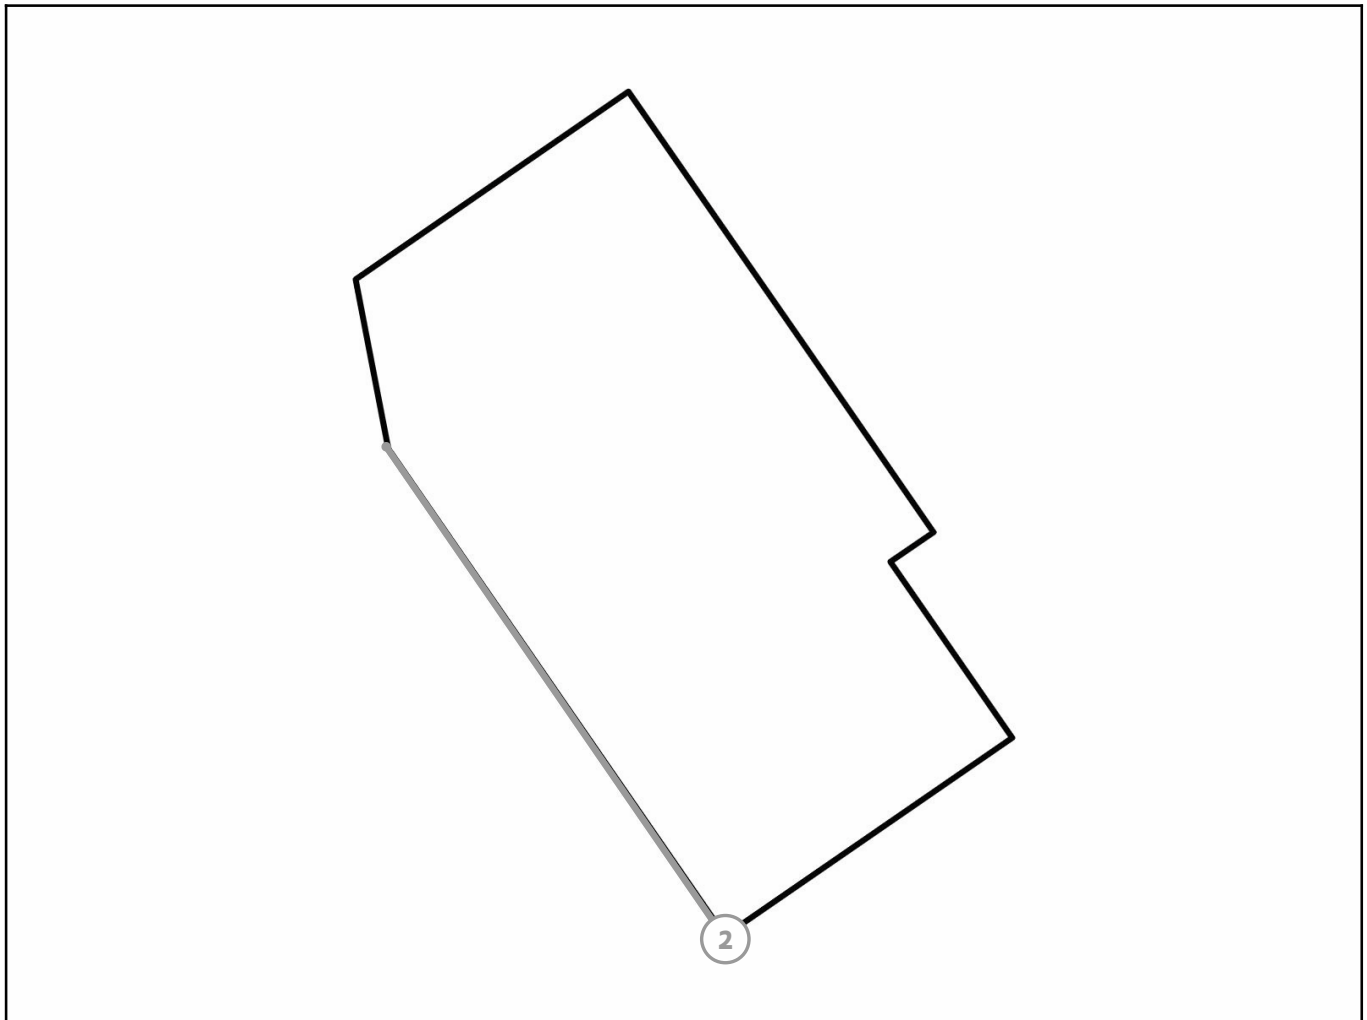
Plan 1.4: Hoofdgebouw plan

Beschrijving	Type	Actie
2. Linker zijgevel leien	Asbestmateriaal	Verwijderen

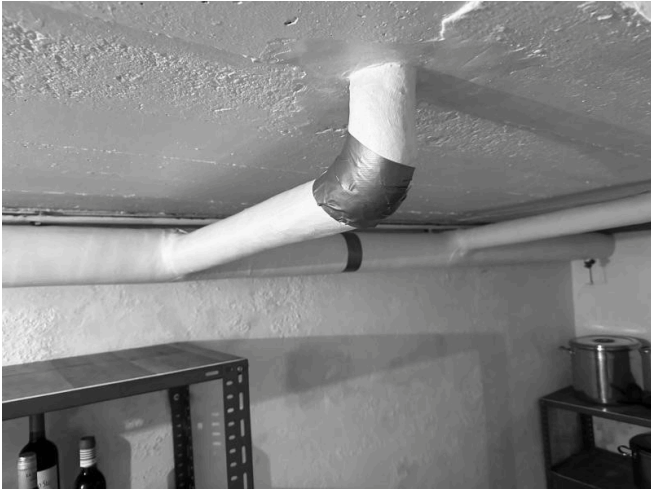
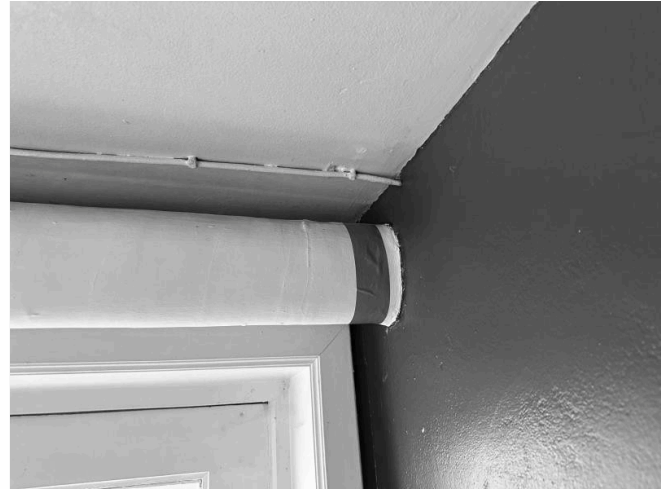
Eindbeoordeling materiaalrisico	Verhoogd materiaalrisico en/of verhoogde kans op vezelvrijgave
---------------------------------	--

Gebondenheid	Categorie 2: niet-hechtgebonden met matrix
Asbestsoort (vezeltype)	Amfibool aanwezig, uitgezonderd crocidoliet
Asbestconcentratie	Hoog ($\geq 50\%$)
Afschermingsgraad van het gehele materiaal	Geheel of deels (ook) vrij aan de binnenlucht
Toestand van het materiaal	Onbeschadigd, niet verweerd

#	Type	Referentie	Resultaat
1.1	Mengmonster	M40999	Chrysotiel, Amosiet
1.2	Mengmonster	M41000	Chrysotiel, Amosiet

Beschrijving	Buisisolatie kelder en stookplaats
Omgeving	Binnen
Primaire drager	Plafond
Asbestmateriaal	In-situ afwerkingslagen - Thermische isolatie
Bindmiddel van asbestmateriaal	Gips - kalk
Gebondenheid op basis van bindmiddel	Niet-hechtgebonden

Hoeveelheid (lengte - omtrek - dikte - aantal)	<ul style="list-style-type: none">• 11,60 m - 30,00 cm - 1,00 cm - 1 stuk
Totaal volume	0,035 m ³
Eenvoudig bereikbaar	Ja
Bevestigingswijze	<ul style="list-style-type: none">• Verlijmd, ingegoten, versmeerd
Identificatiemethode	Vaststelling met monstername
Destructieve handeling voor identificatie	Nee

Het asbestmateriaal valt onder de mijlpaal van 2034.

Verwijderen

- Verwijder dit asbestmateriaal zo snel mogelijk. Volg de toestand goed op.

- Hermetische zone (erkend asbestverwijderaar)
Niet-hechtgebonden binnentoepassing die enkel verwijderd kan worden door een erkend asbestverwijderaar in hermetische zone.

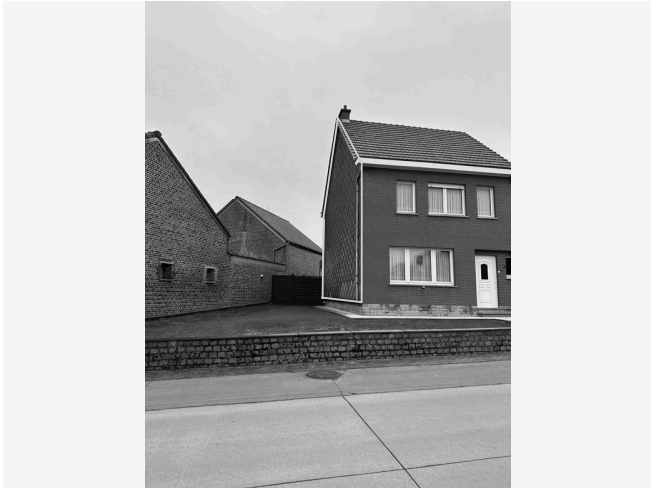
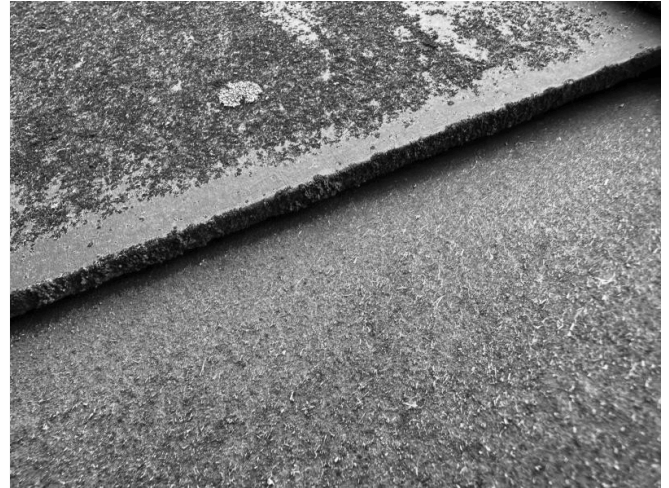
Eindbeoordeling materiaalrisico	Verhoogd materiaalrisico en/of verhoogde kans op vezelvrijgave
---------------------------------	--

Gebondenheid	Categorie 1: hechtgebonden in oorsprong
Asbestsoort (vezeltype)	Crocidoliet aanwezig
Asbestconcentratie	Laag (< 50%)
Afschermingsgraad van het gehele materiaal	Geheel of deels vrij aan de buitenlucht
Toestand van het materiaal	Matig beschadigd, matig verweerd

Beschrijving	Linker zijgevel leien
Omgeving	Buiten
Primaire drager	Wand buitenschil
Asbestmateriaal	Dak- en gevelbekleding - Lei, shingle
Bindmiddel van asbestmateriaal	Cement
Gebondenheid op basis van bindmiddel	Hecht
Hoeveelheid (oppervlakte - aantal)	• 81,00 m ² - 1 stuk
Totale oppervlakte	81,00 m ²
Eenvoudig bereikbaar	Ja
Bevestigingswijze	• Geklemd

Het asbestmateriaal valt onder de mijlpaal van 2034.

Verwijderen

- Verwijder dit asbestmateriaal zo snel mogelijk. Volg de toestand goed op.
- Hemelwater dat afspoelt van asbestcement daken of gevels kan asbestdeeltjes bevatten. Gebruik het enkel voor gesloten circuits (bv. spoelen toiletten). Reinig na het vervangen van het dak of de gevel de dakgoten en regenwaterput of -ton om asbesthoudend sediment of slib te verwijderen

- Eenvoudige handelingen: mag via doe-het-zelf of door werknemer(s) met opleidingsattest eenvoudige handelingen
Hechtgebonden buitentoepassing die veilig verwijderd kan worden onder de noemer eenvoudige handelingen.

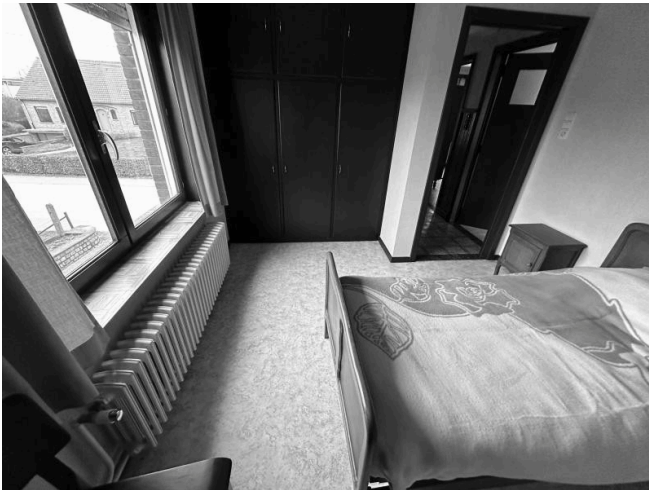
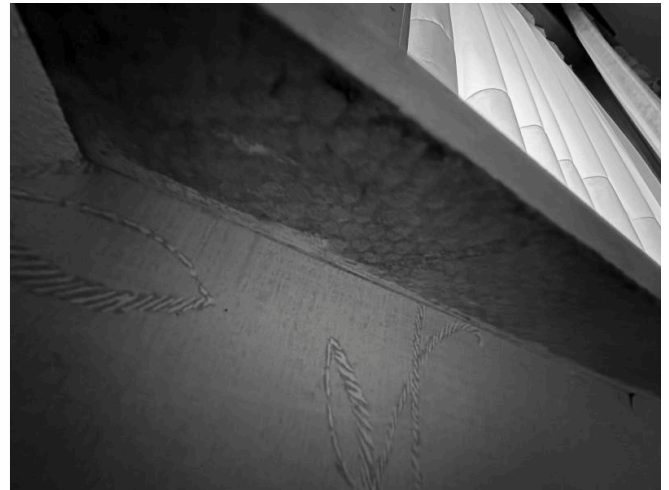
Eindbeoordeling materiaalisico	Laag materiaalisico en/of verlaagde kans op vezelvrijgave
--------------------------------	---

Gebondenheid	Categorie 1: hechtgebonden in oorsprong
Asbestsoort (vezeltype)	Alleen chrysotiel
Asbestconcentratie	Laag (< 50%)
Afschermingsgraad van het gehele materiaal	Geheel of deels (ook) vrij aan de binnenlucht
Toestand van het materiaal	Licht beschadigd, licht verweerd. Intact materiaal type Pical – asbestboard of categorie III 'gebondenheid'

Beschrijving	Vensterbanken
Omgeving	Binnen
Primaire drager	Binnenwand
Asbestmateriaal	Plaat, paneel, tablet - Type Massal
Bindmiddel van asbestmateriaal	Cement
Gebondenheid op basis van bindmiddel	Hecht
Hoeveelheid (oppervlakte - dikte - aantal)	• 2,58 m ² - 1,00 cm - 1 stuk
Totaal volume	0,026 m ³
Eenvoudig bereikbaar	Ja
Bevestigingswijze	• Verlijmd, ingegoten, versmeerd
Identificatiemethode	Vaststelling zonder monsternamen

Het asbestmateriaal valt onder de mijlpaal van 2040.

Zorgvuldig beheren

- Zorg voor een veilig beheer. Vermijd het beschadigen van het asbestmateriaal. Controleer de toestand jaarlijks op wijzigingen.

- Eenvoudige handelingen: mag via doe-het-zelf of door werknemer(s) met opleidingsattest eenvoudige handelingen
Hechtgebonden binnentoepassing die veilig verwijderd kan worden onder de noemer eenvoudige handelingen.

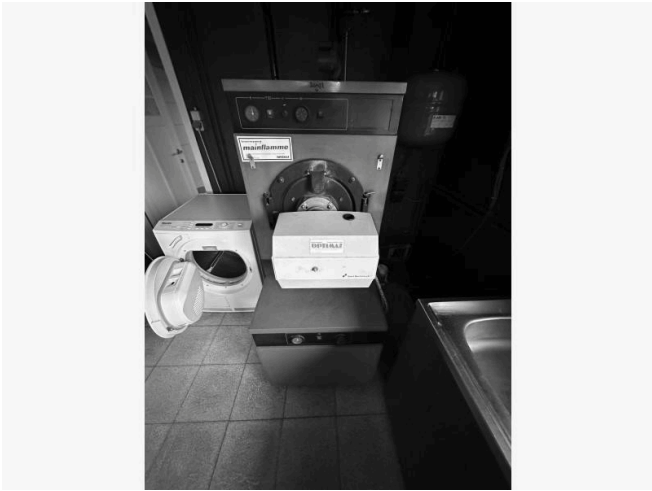
Mogelijks asbesthoudende componenten aanwezig binnenin de cv-ketel

Identificatiemethode	Redelijk vermoeden
Primaire drager	Vloer
(Asbest)materiaal	Pakking, dichting
Bindmiddel	Karton - papier - viltachtig
Gebondenheid bindmiddel	Niet-hechtgebonden

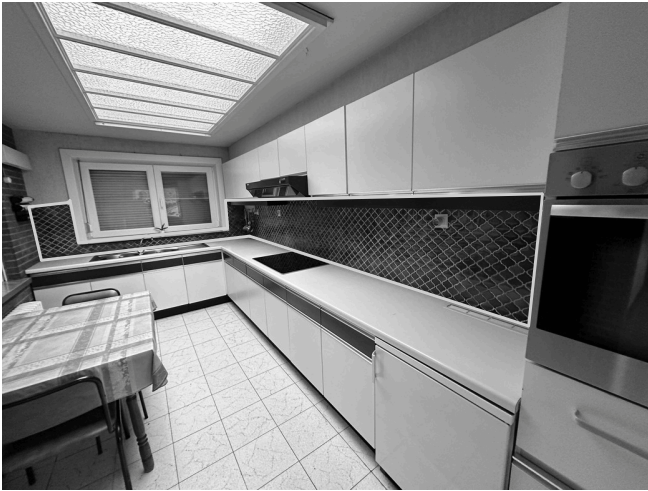
Fiche 5: Fiance tegellijm keuken

Mogelijks asbesthoudende lijm achter fiance tegel.

Identificatiemethode	Redelijk vermoeden
Primaire drager	Binnenwand
(Asbest)materiaal	In-situ afwerkingslagen - Lijm laag
Bindmiddel	Lijm
Gebondenheid bindmiddel	Hecht

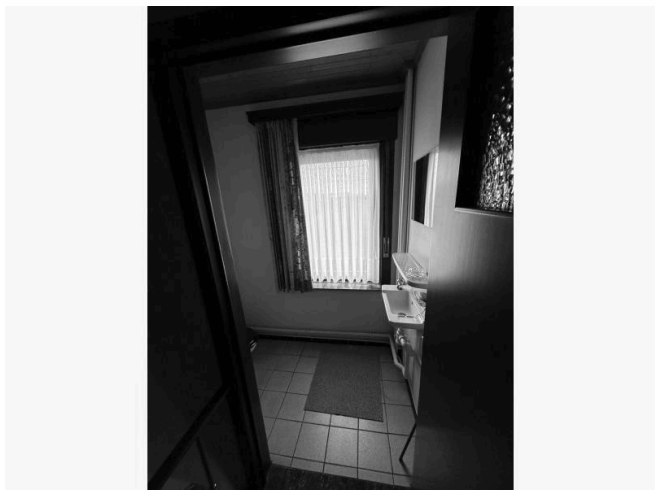
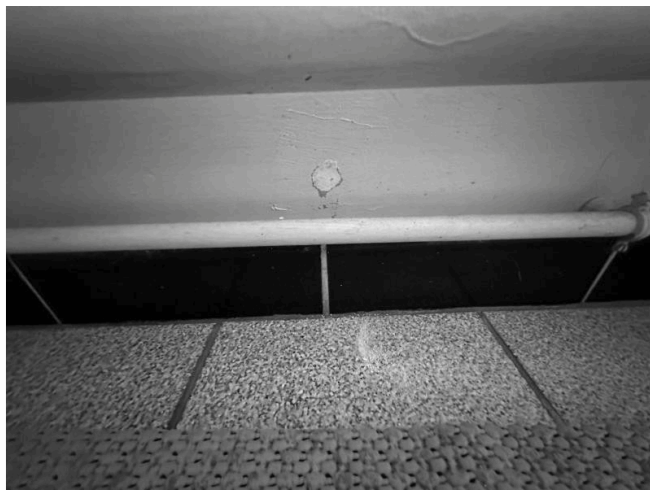
Fiche 6: Pleisterwerk muur

Geen asbest

#	Type	Referentie	Resultaat
6.1	Mengmonster	M40997	Geen asbest

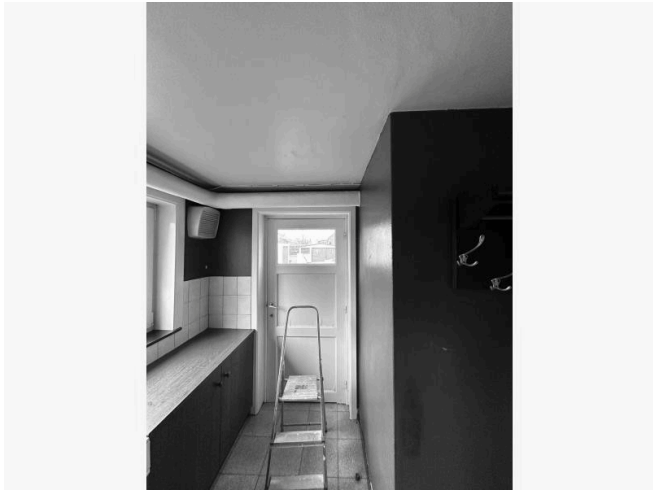
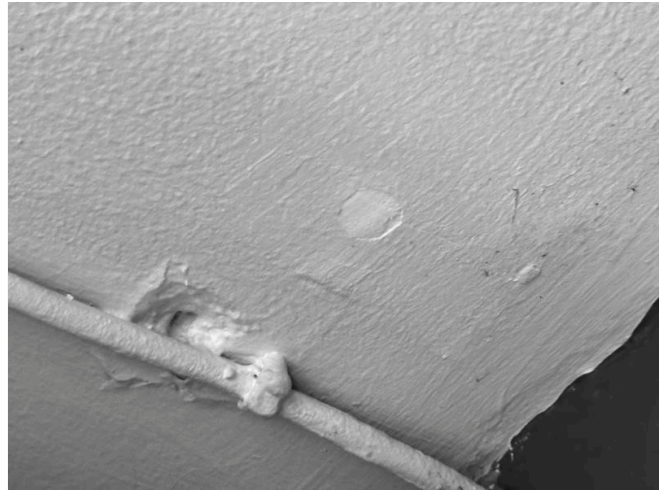
Fiche 7: Pleisterwerk plafond

Geen asbest

#	Type	Referentie	Resultaat
7.1	Mengmonster	M40998	Geen asbest

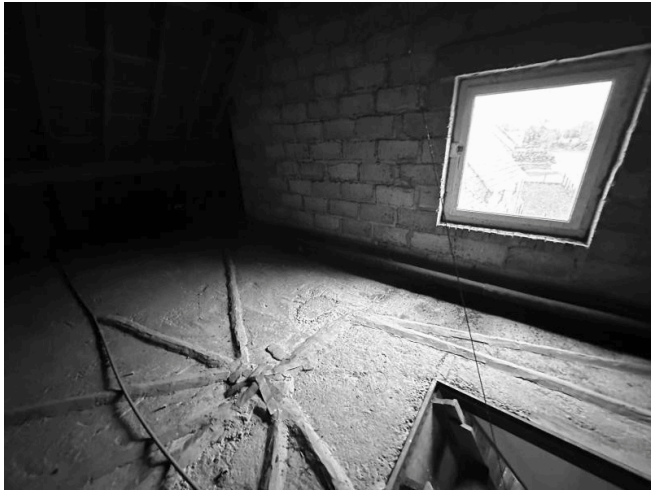
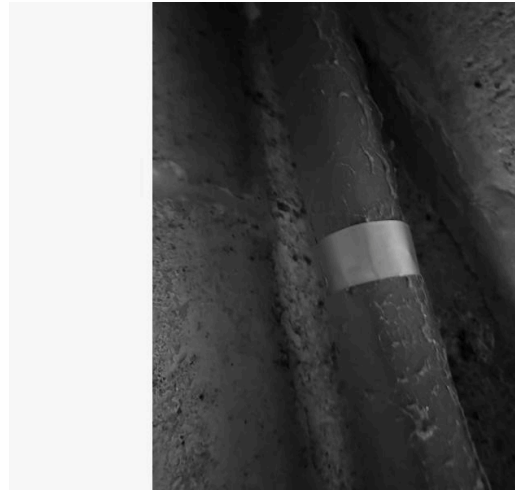
Fiche 8: Buisisolatie roofing zolder

Geen asbest

#	Type	Referentie	Resultaat
8.1	Mengmonster	M40996	Geen asbest
