Asbestinventarisatetest

Vroentestraat 46, 3320 Hoegaarden

Attestnummer : 20240322-000253.000

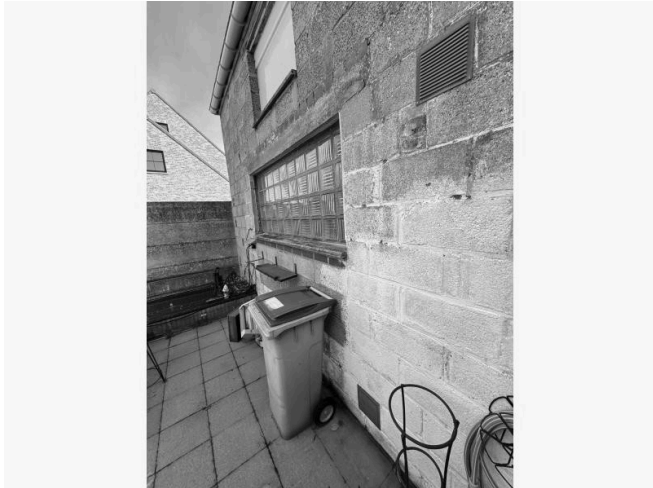
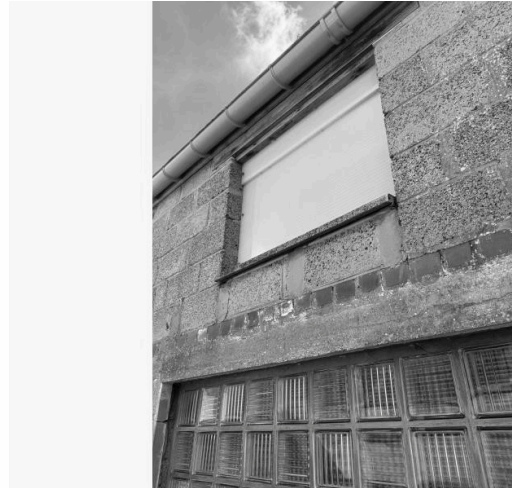
Eindbeoordeling materiaalrisico	Verhoogd materiaalrisico en/of verhoogde kans op vezelvrijgave
---------------------------------	--

Gebondenheid	Categorie 1: hechtgebonden in oorsprong
Asbestsoort (vezeltype)	Crocidoliet aanwezig
Asbestconcentratie	Laag (< 50%)
Afschermingsgraad van het gehele materiaal	Geheel of deels vrij aan de buitenlucht
Toestand van het materiaal	Matig beschadigd, matig verweerd

Beschrijving	Vensterbank buiten
Omgeving	Buiten
Primaire drager	Wandopening verticaal (raam, deur, ...)
Asbestmateriaal	Plaat, paneel, tablet - Generiek
Bindmiddel van asbestmateriaal	Cement
Gebondenheid op basis van bindmiddel	Hecht
Hoeveelheid (oppervlakte - dikte - aantal)	• 1,00 m ² - 2,00 cm - 1 stuk
Totaal volume	0,02 m ³

Verwijderen

- Zorg voor een veilig beheer. Vermijd het beschadigen van het asbestmateriaal. Controleer de toestand jaarlijks op wijzigingen.

- Eenvoudige handelingen: mag via doe-het-zelf of door werknemer(s) met opleidingsattest eenvoudige handelingen
Deze vensterbank mag doe hetzelfde verwijderd worden mits het nemen van de nodige voorzorgsmaatregelen.

Draag steeds de geschikte PBM's, maak het materiaal altijd nat, niet breken of in slijpen en dubbel verpakken.

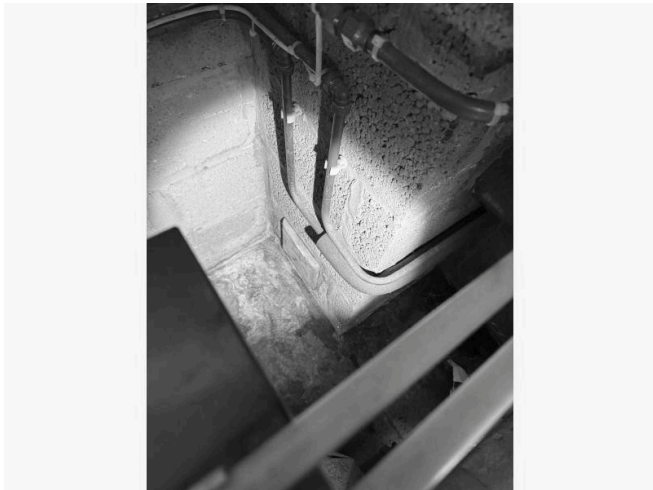
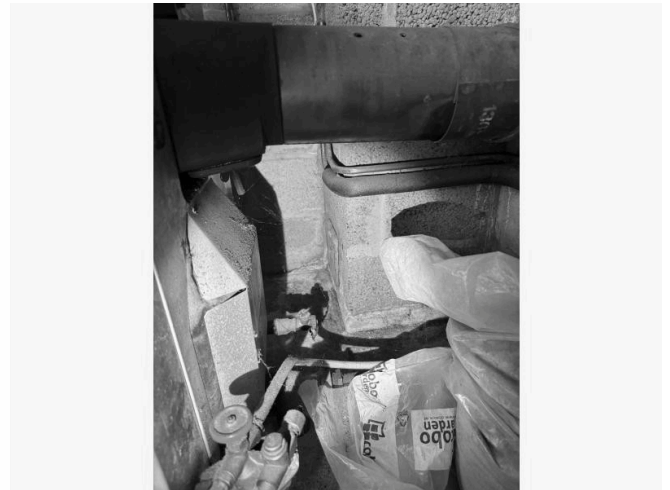
Eindbeoordeling materiaalisico	Verhoogd materiaalisico en/of verhoogde kans op vezelvrijgave
--------------------------------	---

Gebondenheid	Categorie 1: hechtgebonden in oorsprong
Asbestsoort (vezeltype)	Crocidoliet aanwezig
Asbestconcentratie	Laag (< 50%)
Afschermingsgraad van het gehele materiaal	Geheel of deels (ook) vrij aan de binnenlucht
Toestand van het materiaal	Licht beschadigd, licht verweerd. Intact materiaal type Pical – asbestboard of categorie III 'gebondenheid'

Beschrijving	Roetluikje
Omgeving	Binnen
Primaire drager	Schacht-koker (technisch)
Asbestmateriaal	Plaat, paneel, tablet - Generiek
Bindmiddel van asbestmateriaal	Cement
Gebondenheid op basis van bindmiddel	Hecht
Hoeveelheid (oppervlakte - dikte - aantal)	• 0,20 m ² - 1,00 cm - 1 stuk
Totaal volume	0,002 m ³
Eenvoudig bereikbaar	Ja
Bevestigingswijze	• Los (al dan niet bedekt) • Geklemd

Verwijderen

- Zorg voor een veilig beheer. Vermijd het beschadigen van het asbestmateriaal. Controleer de toestand jaarlijks op wijzigingen.

- Eenvoudige handelingen: mag via doe-het-zelf of door werknemer(s) met opleidingsattest eenvoudige handelingen
Dit is een hechtgebonden toepassing en mag doe het zelf verwijderd worden.

Materiaal steeds goed nat maken, draag steeds de geschikte PBM's en verpak het materiaal dubbel.

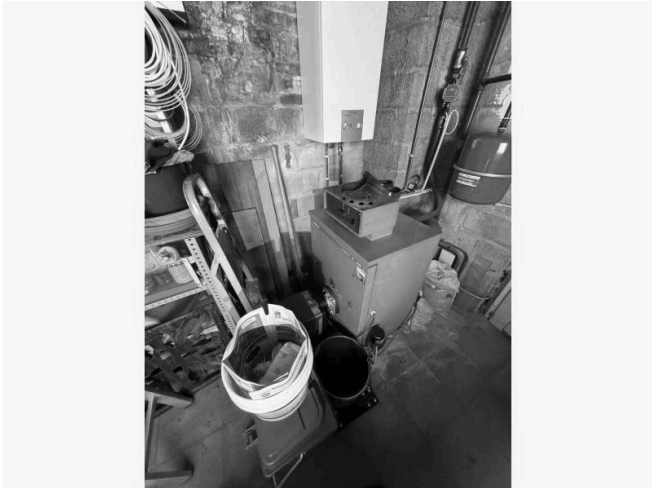
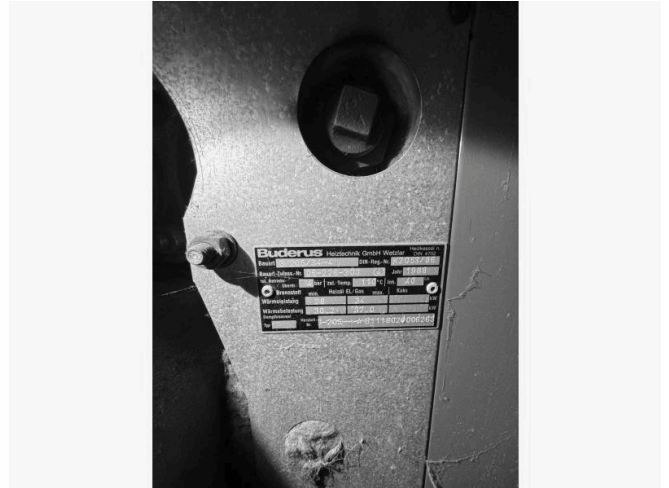
Eindbeoordeling materiaalrisico	Laag materiaalrisico en/of verlaagde kans op vezelvrijgave
---------------------------------	--

Gebondenheid	Categorie 3: niet-hechtgebonden met weinig of geen matrix
Asbestsoort (vezeltype)	Crocidoliet aanwezig
Asbestconcentratie	Hoog (>= 50%)
Afschermingsgraad van het gehele materiaal	Enkel randen niet afgeschermd maar geen contact met binnenluchtstromen
Toestand van het materiaal	Licht beschadigd, licht verweerd. Intact materiaal type Pical – asbestboard of categorie III 'gebondenheid'

Beschrijving	Oude ketel
Omgeving	Binnen
Primaire drager	Ruimteverwarming
Asbestmateriaal	Pakking, dichting
Bindmiddel van asbestmateriaal	Weinig of geen bindmiddel (textiel, bevolking, ...)
Gebondenheid op basis van bindmiddel	Niet-hechtgebonden
Hoeveelheid (gewicht - aantal)	• 5,00 kg - 1 stuk
Totaal gewicht	5,00 kg

Eenvoudig bereikbaar	Ja
Bevestigingswijze	<ul style="list-style-type: none">• Geklemd
Identificatiemethode	Vaststelling zonder monstername
Destructieve handeling voor identificatie	Nee
Opmerking	<p>Dit is een ruwe schatting van de hoeveelheid</p> <p>De cv ketel dateert van 1988. Zie foto.</p> <p>In iad online bronneboek is een vermelding dat tot 1990 asbest werd gebruikt in Viesmann cv ketels</p>

Verwijderen

- Zorg voor een veilig beheer en verwijder dit asbestmateriaal wanneer het bij werken eenvoudig bereikbaar wordt. Controleer de toestand jaarlijks op wijzigingen.
- Voer bijkomende staalname(s) uit.

- Eenvoudige handelingen: mag via doe-het-zelf of door werknemer(s) met opleidingsattest eenvoudige handelingen
De ketel wordt best in zijn geheel verwijderd. indien in goede staat mogen pakkingen ook verwijderd worden als eenvoudige handelingen met bijkomende maatregelen: vooraf fixeren

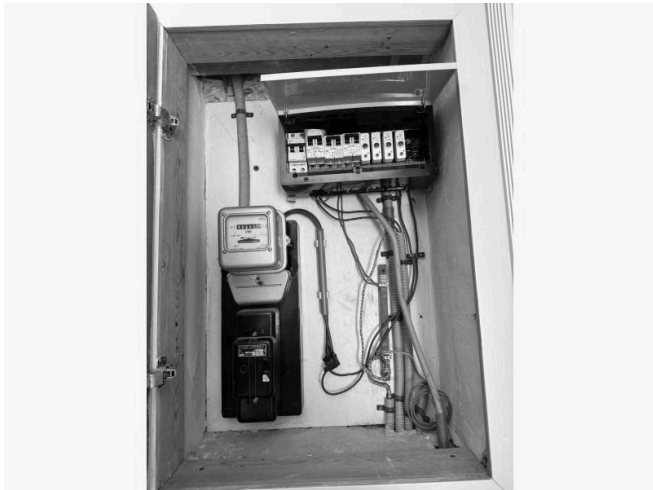
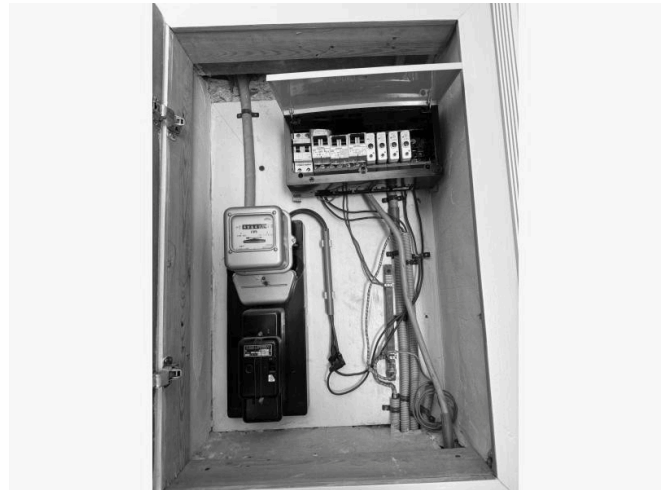
Eindbeoordeling materiaalisico	Laag materiaalisico en/of verlaagde kans op vezelvrijgave
--------------------------------	---

Gebondenheid	Categorie 1: hechtgebonden in oorsprong
Asbestsoort (vezeltype)	Crocidoliet aanwezig
Asbestconcentratie	Laag (< 50%)
Afschermingsgraad van het gehele materiaal	Geheel of deels (ook) vrij aan de binnenlucht
Toestand van het materiaal	Onbeschadigd, niet verweerd

Beschrijving	Bakeliet schakelaars
Omgeving	Binnen
Primaire drager	Communicatie en elektrische infrastructuur en uitrusting
Asbestmateriaal	Plaat, paneel, tablet - Type Bakeliet
Bindmiddel van asbestmateriaal	Kunststof of -hars
Gebondenheid op basis van bindmiddel	Hecht
Hoeveelheid (oppervlakte - dikte - aantal)	• 1,00 m ² - 0,50 cm - 1 stuk
Totaal volume	0,005 m ³
Eenvoudig bereikbaar	Ja

Zorgvuldig beheren

- Zorg voor een veilig beheer. Vermijd het beschadigen van het asbestmateriaal. Controleer de toestand jaarlijks op wijzigingen.

- Eenvoudige handelingen: mag via doe-het-zelf of door werknemer(s) met opleidingsattest eenvoudige handelingen
Op diverse plaatsen zijn er bakeliettoepassingen. Het is moeilijk te bepalen of de bakeliettoepassingen in de woning ook effectief asbesthoudend zijn (het kan ook gaan om de asbestvrije variant). U mag de bakeliettoepassingen zelf verwijderen. Zolang u juist omspringt met deze materialen (niet schuren, breken, slijpen of boren) komen er weinig of geen asbestvezels vrij en zijn de gezondheidsrisico's minimaal.

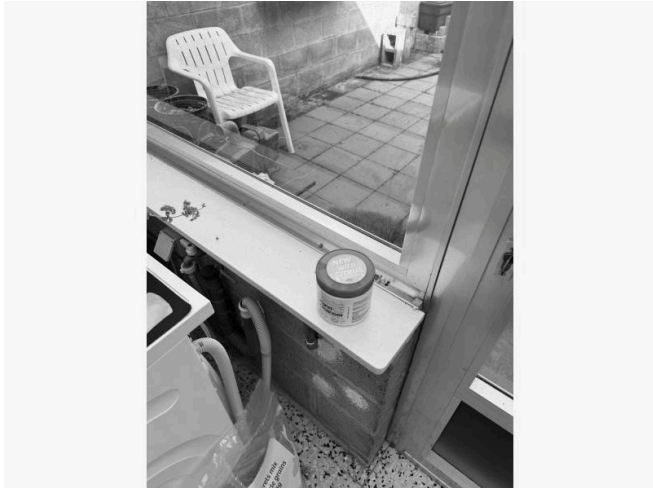
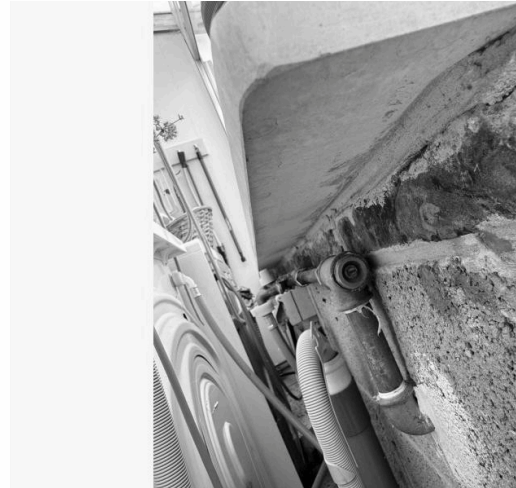
Eindbeoordeling materiaalisico	Laag materiaalisico en/of verlaagde kans op vezelvrijgave
--------------------------------	---

Gebondenheid	Categorie 1: hechtgebonden in oorsprong
Asbestsoort (vezeltype)	Crocidoliet aanwezig
Asbestconcentratie	Laag (< 50%)
Afschermingsgraad van het gehele materiaal	Geheel of deels (ook) vrij aan de binnenlucht
Toestand van het materiaal	Onbeschadigd, niet verweerd

Beschrijving	vensterbank binnen
Omgeving	Binnen
Primaire drager	Wandopening verticaal (raam, deur, ...)
Asbestmateriaal	Plaat, paneel, tablet - Generiek
Bindmiddel van asbestmateriaal	Cement
Gebondenheid op basis van bindmiddel	Hecht
Hoeveelheid (oppervlakte - dikte - aantal)	• 2,00 m ² - 2,00 cm - 1 stuk
Totaal volume	0,04 m ³
Eenvoudig bereikbaar	Ja

Zorgvuldig beheren

- Zorg voor een veilig beheer. Vermijd het beschadigen van het asbestmateriaal. Controleer de toestand jaarlijks op wijzigingen.

- Eenvoudige handelingen: mag via doe-het-zelf of door werknemer(s) met opleidingsattest eenvoudige handelingen
Deze vensterbank mag doe hetzelfde verwijderd worden mits het nemen van de nodige voorzorgsmaatregelen.

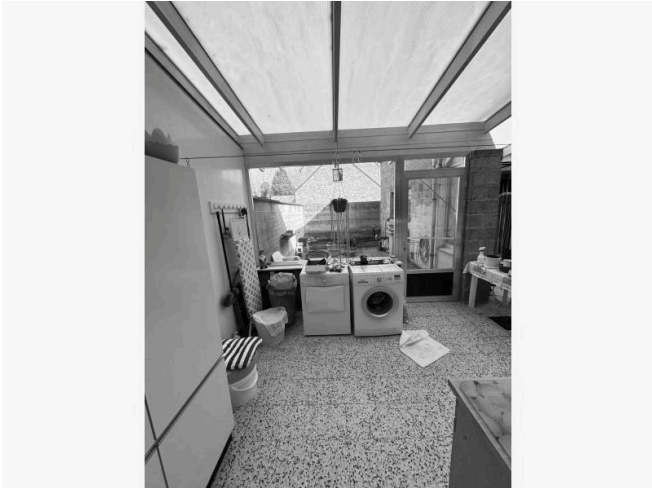
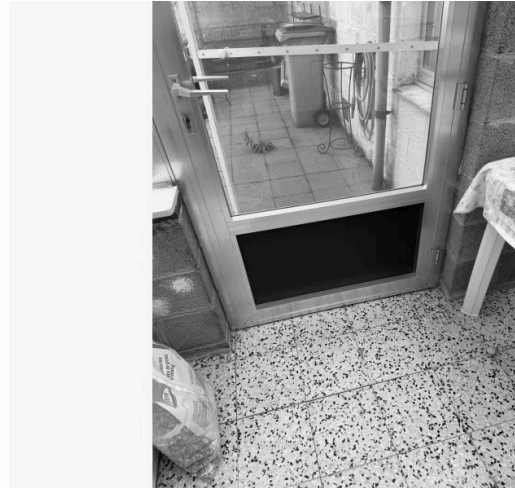
Eindbeoordeling materiaalisico	Laag materiaalisico en/of verlaagde kans op vezelvrijgave
--------------------------------	---

Gebondenheid	Categorie 1: hechtgebonden in oorsprong
Asbestsoort (vezeltype)	Crocidoliet aanwezig
Asbestconcentratie	Laag (< 50%)
Afschermingsgraad van het gehele materiaal	Geheel of deels (ook) vrij aan binnenluchtstromen
Toestand van het materiaal	Onbeschadigd, niet verweerd

Beschrijving	Glasal invulpaneel
Omgeving	Grenst aan binnen- en buitenlucht
Primaire drager	Wandopening verticaal (raam, deur, ...)
Asbestmateriaal	Plaat, paneel, tablet - Geëmailleerd, type Glasal
Bindmiddel van asbestmateriaal	Cement
Gebondenheid op basis van bindmiddel	Hecht
Hoeveelheid (oppervlakte - dikte - aantal)	• 1,00 m ² - 0,50 cm - 1 stuk
Totaal volume	0,005 m ³
Eenvoudig bereikbaar	Ja

Zorgvuldig beheren

- Zorg voor een veilig beheer. Vermijd het beschadigen van het asbestmateriaal. Controleer de toestand jaarlijks op wijzigingen.

- Eenvoudige handelingen: mag via doe-het-zelf of door werknemer(s) met opleidingsattest eenvoudige handelingen
Glasal kan doe het zelf verwijderd worden omdat dit een hechtgebonden asbesttoepassing is.

Gebruik steeds de nodige voorzorgsmaatregel, gebruik steeds de geschikte PBM's en slijp of breek het materiaal niet.

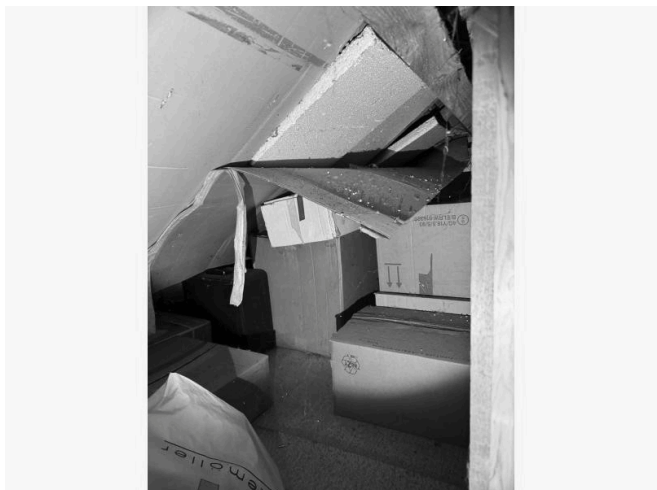
Fiche 7: Geen onderdak aanwezig

Er is geen 'zichtbaar' onderdak aanwezig in deze woning.

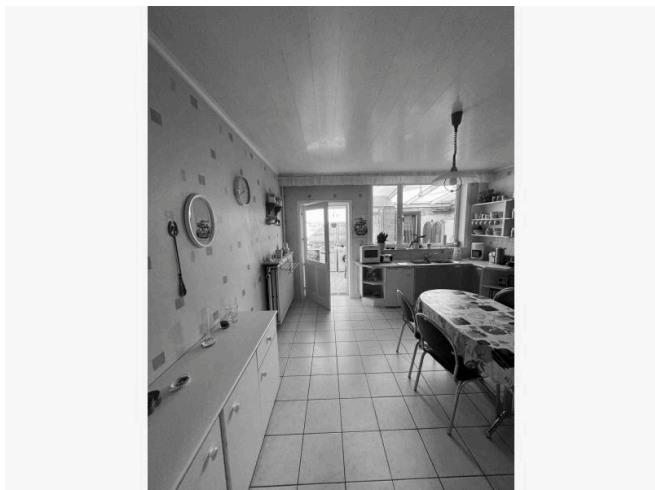
Gyproc, hout, PVC bevatten geen asbest, echter kan de deskundige niet waarnemen wat er zich achter deze panelen bevindt.

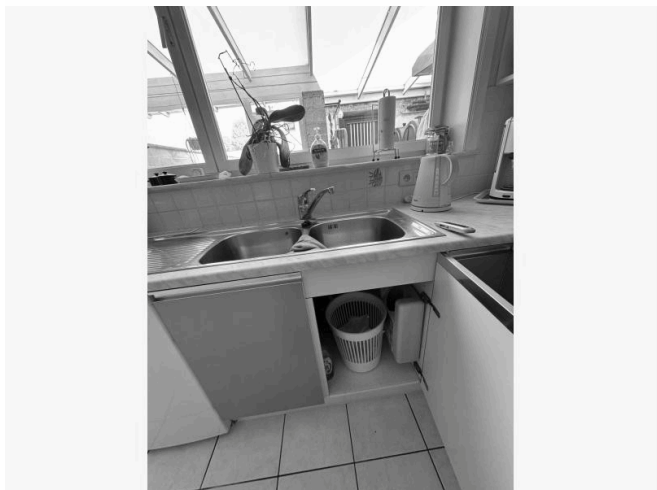
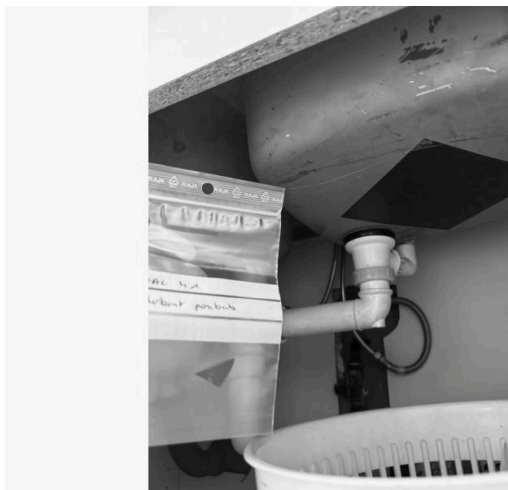
Fiche 9: Rubber onderkant lavabo

Geen asbest

#	Type	Referentie	Resultaat
9.1	Puntmonster	4.08680	Geen asbest

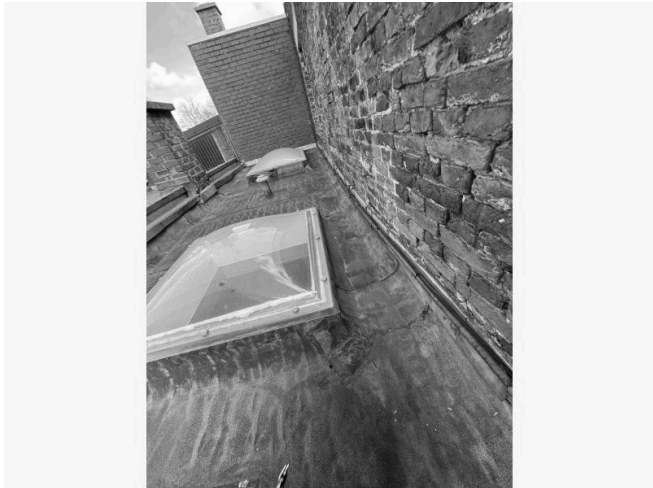
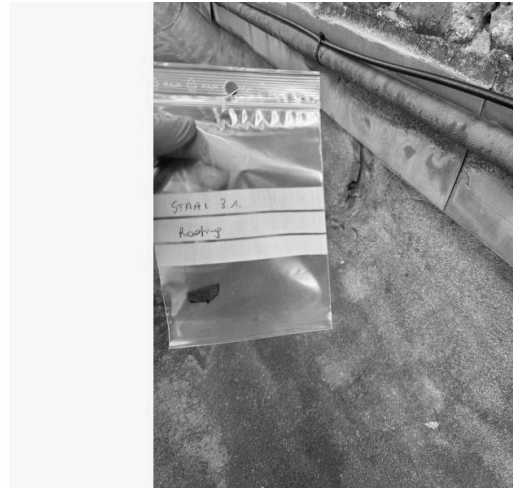
Geen asbest

#	Type	Referentie	Resultaat
10.1	Puntmonster	Staal 3.1 Roofing	Geen asbest

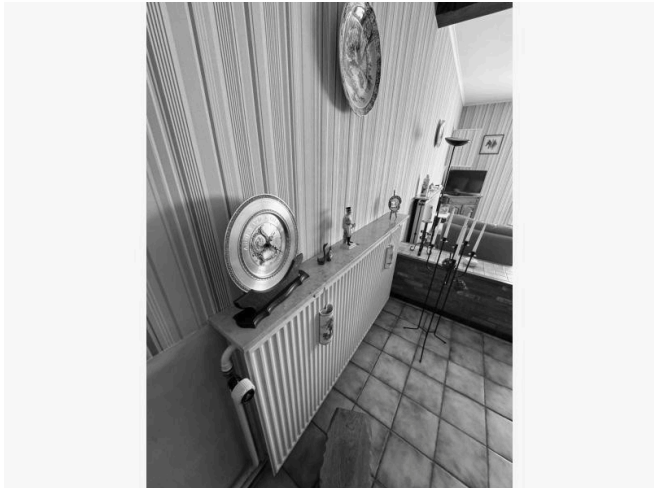
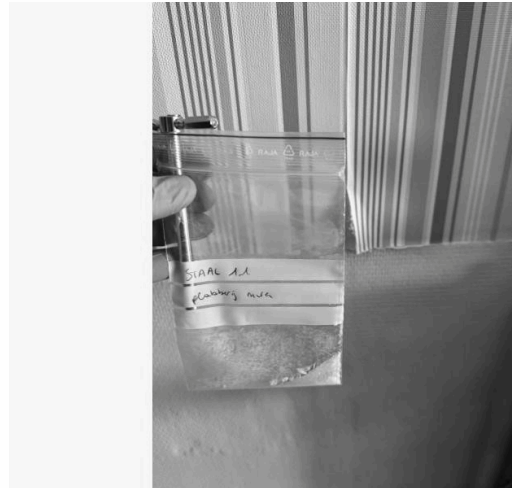
Fiche 11: Plakkerij muren

Geen asbest

#	Type	Referentie	Resultaat
11.1	Mengmonster	Staal 1.1 Plakkerij muren	Geen asbest

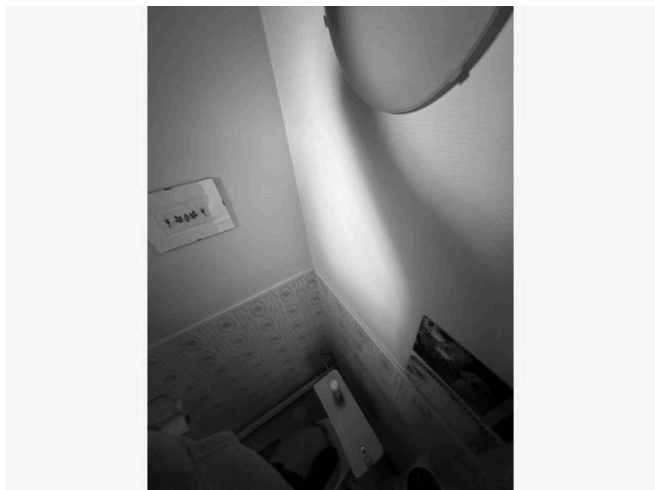
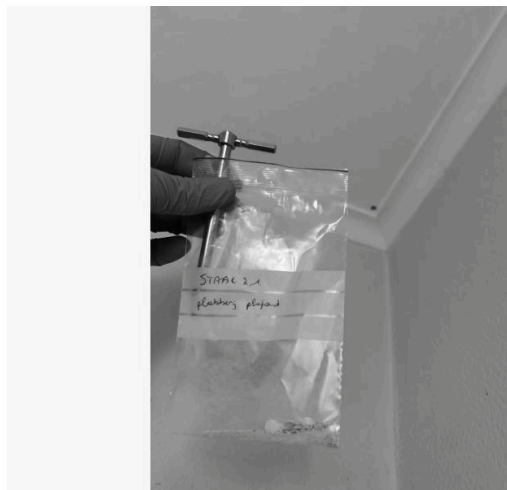
Geen asbest

#	Type	Referentie	Resultaat
12.1	Mengmonster	Staal 2.1 Plakkerij plafond	Geen asbest
