# Asbestinventarisatetest

Leuvensestraat 15/4, 3300 Tienen

Attestnummer : 20240322-000308.000

## Asbestveilig

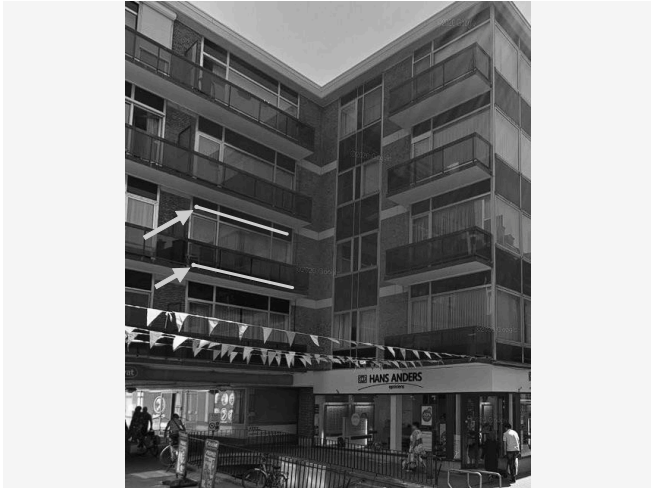
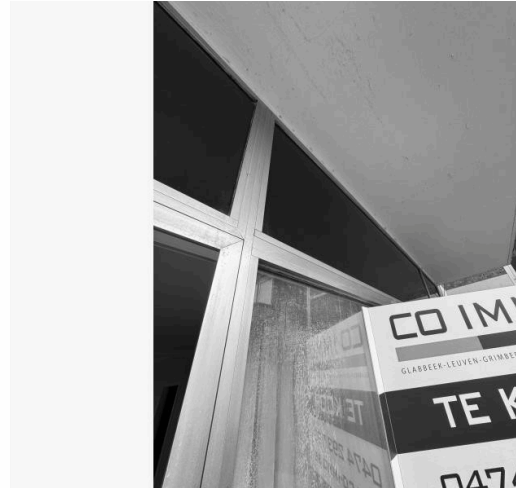
Het asbestmateriaal valt onder de mijlpaal van 2040.

Eindbeoordeling materiaalisico	Laag materiaalisico en/of verlaagde kans op vezelvrijgave
--------------------------------	-----------------------------------------------------------

Gebondenheid	Categorie 1: hechtgebonden in oorsprong
Asbestsoort (vezeltype)	Crocidoliet aanwezig
Asbestconcentratie	Laag (< 50%)
Afschermingsgraad van het gehele materiaal	Geheel of deels (ook) vrij aan binnenluchtstromen
Toestand van het materiaal	Onbeschadigd, niet verweerd

Beschrijving	Glasal invulpaneel
Omgeving	Grenst aan binnen- en buitenlucht
Primaire drager	Wandopening verticaal (raam, deur, ...)
Asbestmateriaal	Plaat, paneel, tablet - Geëmailleerd, type Glasal
Bindmiddel van asbestmateriaal	Cement
Gebondenheid op basis van bindmiddel	Hecht
Hoeveelheid (oppervlakte - dikte - aantal)	• 20,00 m <sup>2</sup> - 0,50 cm - 1 stuk
Totaal volume	0,10 m <sup>3</sup>
Eenvoudig bereikbaar	Ja

- Zorg voor een veilig beheer. Vermijd het beschadigen van het asbestmateriaal. Controleer de toestand jaarlijks op wijzigingen.

- Eenvoudige handelingen: mag via doe-het-zelf of door werknemer(s) met opleidingsattest eenvoudige handelingen  
Glasal kan doe het zelf verwijderd worden omdat dit een hechtgebonden asbesttoepassing is.

Gebruik steeds de nodige voorzorgsmaatregel, gebruik steeds de geschikte PBM's en slijp of breek het materiaal niet.

Toch raden wij steeds aan dit te laten verwijderen door iemand met minstens een opleidingsattest eenvoudige handelingen.

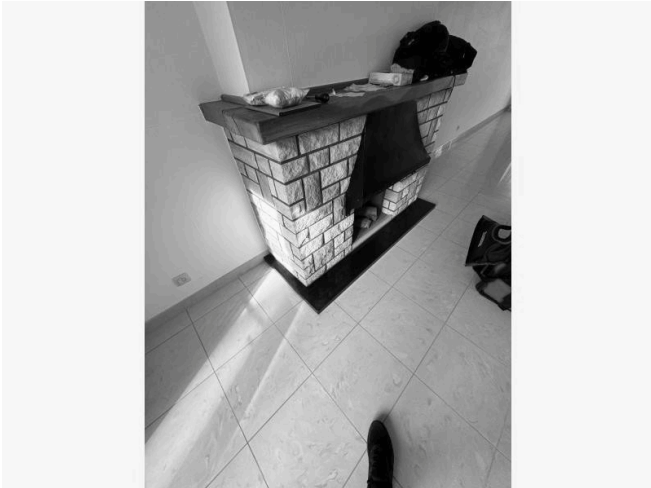
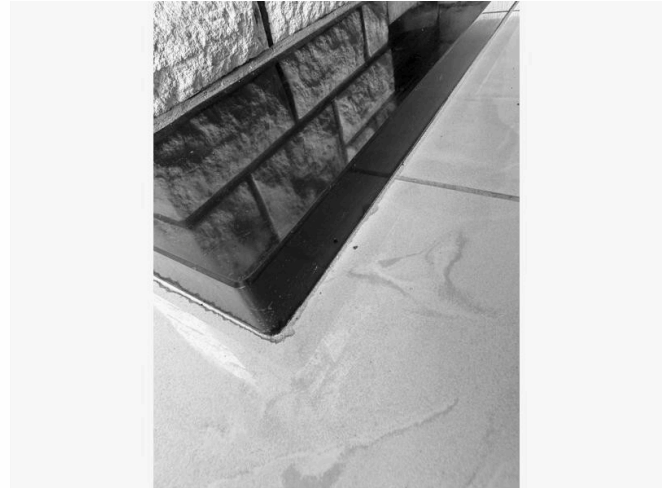
Het asbestmateriaal valt onder de mijlpaal van 2040.

Eindbeoordeling materiaalisico	Laag materiaalisico en/of verlaagde kans op vezelvrijgave
--------------------------------	-----------------------------------------------------------

Gebondenheid	Categorie 1: hechtgebonden in oorsprong
Asbestsoort (vezeltype)	Alleen chrysotiel
Asbestconcentratie	Laag (< 50%)
Afschermingsgraad van het gehele materiaal	Geheel of deels (ook) vrij aan de binnenlucht
Toestand van het materiaal	Licht beschadigd, licht verweerd. Intact materiaal type Pical – asbestboard of categorie III 'gebondenheid'

Beschrijving	Massal steen openhaard
Omgeving	Binnen
Primaire drager	Ruimteverwarming
Asbestmateriaal	Plaat, paneel, tablet - Type Massal
Bindmiddel van asbestmateriaal	Cement
Gebondenheid op basis van bindmiddel	Hecht
Hoeveelheid (oppervlakte - dikte - aantal)	<ul style="list-style-type: none"><li>• 2,00 m<sup>2</sup> - 2,00 cm - 1 stuk</li></ul>
Totaal volume	0,04 m <sup>3</sup>
Eenvoudig bereikbaar	Ja
Bevestigingswijze	<ul style="list-style-type: none"><li>• Geklemd</li><li>• Verlijmd, ingegoten, versmeerd</li></ul>
Identificatiemethode	Vaststelling zonder monstername
Destructieve handeling voor identificatie	Nee
Opmerking	De hoeveelheid is een schatting en kan afwijken van de werkelijke toestand.

- Zorg voor een veilig beheer en verwijder dit asbestmateriaal wanneer het bij werken eenvoudig bereikbaar wordt. Controleer de toestand jaarlijks op wijzigingen.

- Eenvoudige handelingen: mag via doe-het-zelf of door werknemer(s) met opleidingsattest eenvoudige handelingen  
Deze toepassing kan door een aannemer die over een opleidingsattest eenvoudige handelingen beschikt of door een particulier (doe-het-zelf), verwijderd worden indien er geen verhoogd risico op vrijgave van asbestvezels (max. concentratie 0,01 vezels/cm<sup>3</sup> - CODEX Art. VI.3-54) ontstaat en de toepassing voorafgaand wordt gefixeerd/bevochtigd; de individuele elementen zonder machinale werktuigen en zonder breken of gooien een voor een losgemaakt worden; en ten slotte in gesloten verpakking weggevoerd worden naar een erkend afvalpunt (recyclagepark).

In de zone mogen geen derden en/of minderjarigen aanwezig zijn en moet elke betrokken persoon steeds gepaste persoonlijke beschermingsmiddelen (P3-gelaatsmasker + handschoenen) dragen.

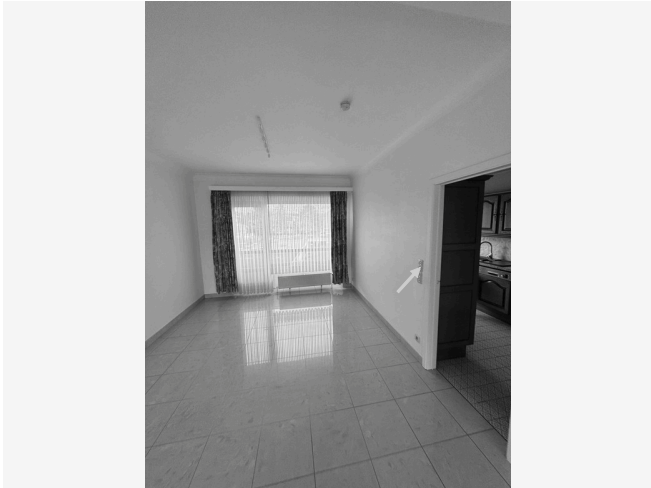
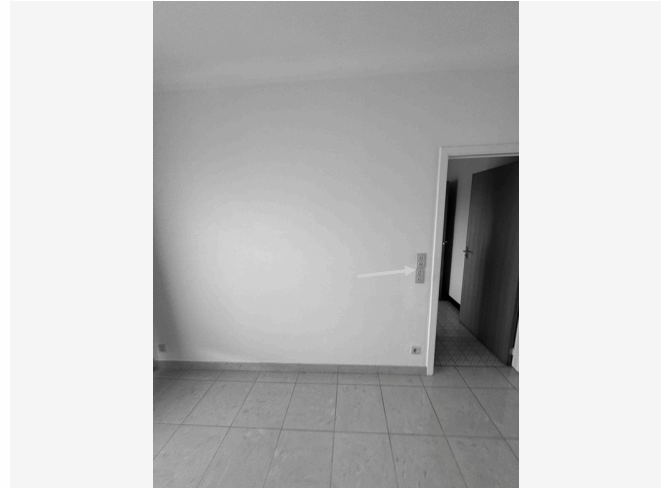
Het asbestmateriaal valt onder de mijlpaal van 2040.

Eindbeoordeling materiaalisico	Laag materiaalisico en/of verlaagde kans op vezelvrijgave
--------------------------------	-----------------------------------------------------------

Gebondenheid	Categorie 1: hechtgebonden in oorsprong
Asbestsoort (vezeltype)	Crocidoliet aanwezig
Asbestconcentratie	Laag (< 50%)
Afschermingsgraad van het gehele materiaal	Geheel of deels (ook) vrij aan de binnenlucht
Toestand van het materiaal	Onbeschadigd, niet verweerd

Beschrijving	Bakeliet schakelaars
Omgeving	Binnen
Primaire drager	Communicatie en elektrische infrastructuur en uitrusting
Asbestmateriaal	Plaat, paneel, tablet - Type Bakeliet
Bindmiddel van asbestmateriaal	Kunststof of -hars
Gebondenheid op basis van bindmiddel	Hecht
Hoeveelheid (oppervlakte - dikte - aantal)	• 1,00 m <sup>2</sup> - 0,50 cm - 1 stuk
Totaal volume	0,005 m <sup>3</sup>
Eenvoudig bereikbaar	Ja

- Zorg voor een veilig beheer. Vermijd het beschadigen van het asbestmateriaal. Controleer de toestand jaarlijks op wijzigingen.

- Eenvoudige handelingen: mag via doe-het-zelf of door werknemer(s) met opleidingsattest eenvoudige handelingen  
Op diverse plaatsen zijn er bakeliettoepassingen. Het is moeilijk te bepalen of de bakeliettoepassingen in de woning ook effectief asbesthoudend zijn (het kan ook gaan om de asbestvrije variant). U mag de bakeliettoepassingen zelf verwijderen. Zolang u juist omspringt met deze materialen (niet schuren, breken, slijpen of boren) komen er weinig of geen asbestvezels vrij en zijn de gezondheidsrisico's miniem.

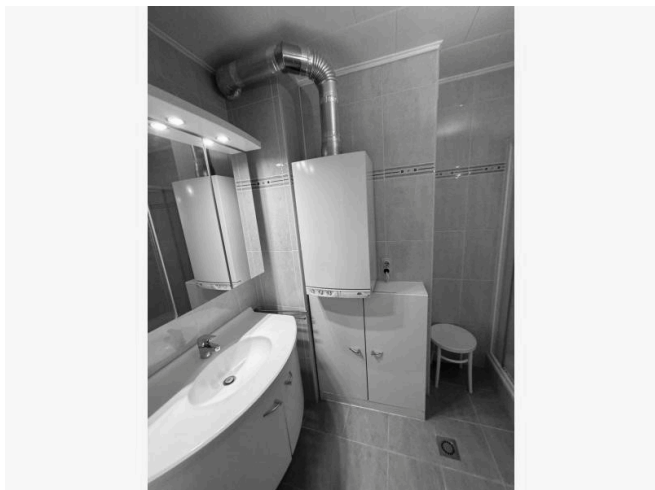
Gyproc, hout, PVC bevatten geen asbest, echter kan de deskundige niet waarnemen wat er zich achter deze panelen bevindt.

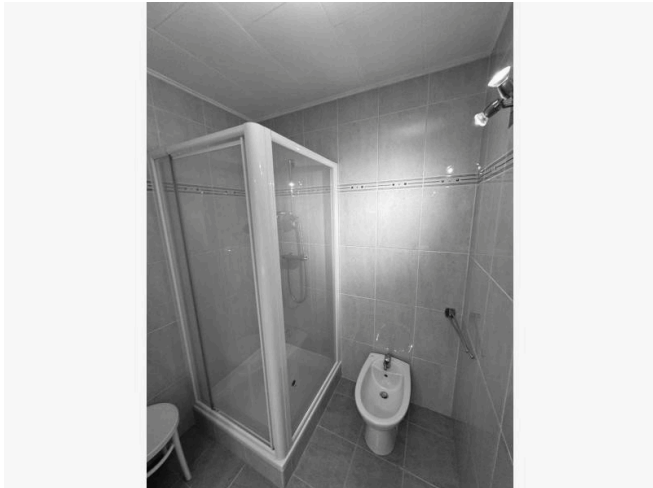
## Fiche 5: Muren getegeld

De muren van de badkamer zijn getegeld.

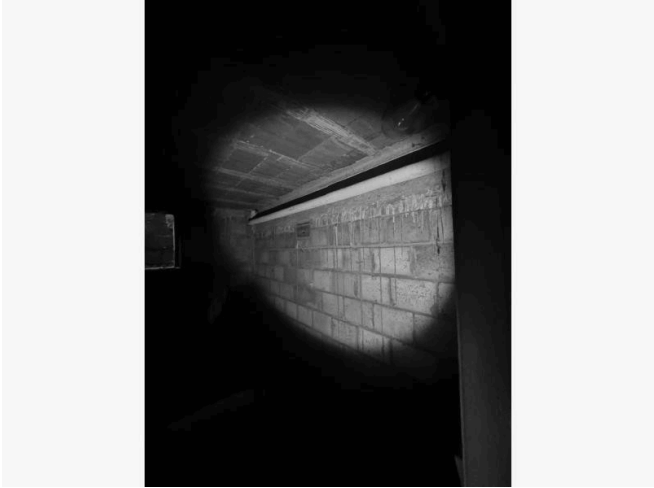
De deskundige heeft Gipsisolatie terug gevonden in de kelder. echter behoort dit tot de gemeenschappelijke delen.

Hierdoor werd dit niet bemonsterd en niet mee in het attest opgenomen als bronfiche.

Gelieve hier wel rekening mee te houden dat deze gipsisolatie als asbestverdacht beschouwd word.

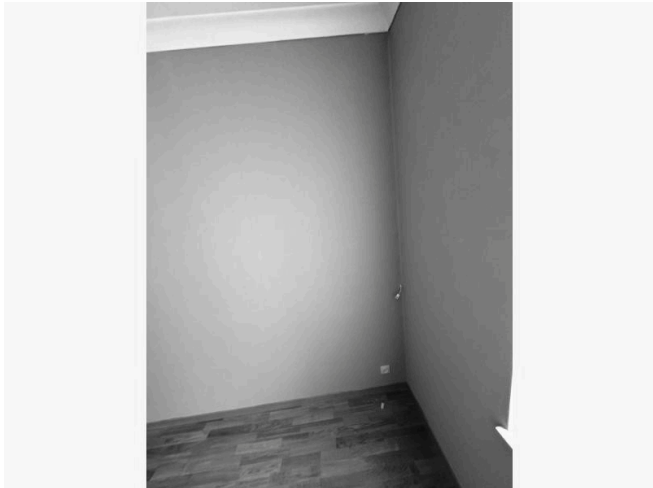
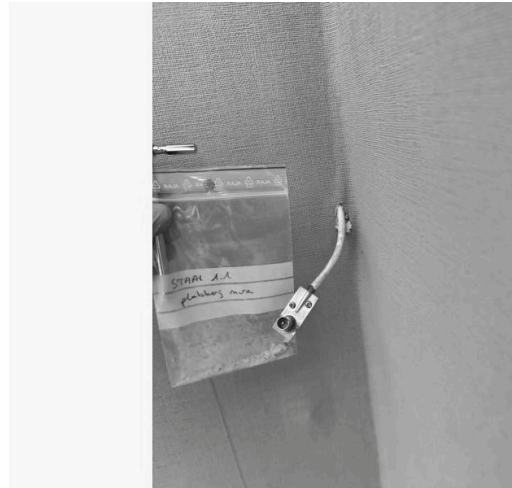
## Fiche 7: Plakkerij muren

Geen asbest

#	Type	Referentie	Resultaat
7.1	Mengmonster	Staal 1.1 Plakkerij muren	Geen asbest

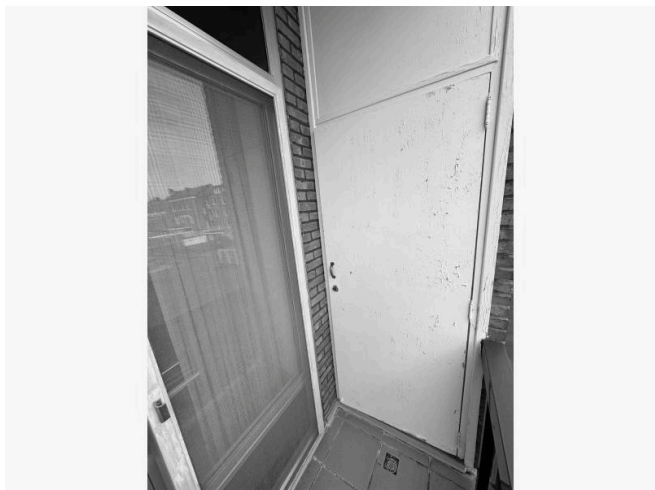
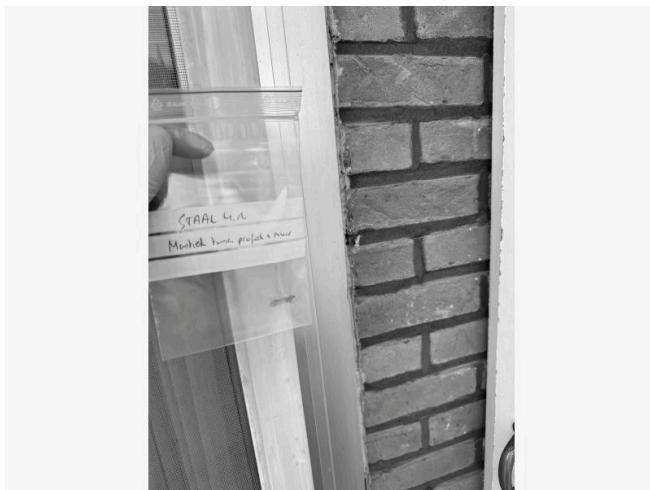
Geen asbest

#	Type	Referentie	Resultaat
8.1	Puntmonster	staal 4.1 mastiek tussen profiel en muur	Geen asbest

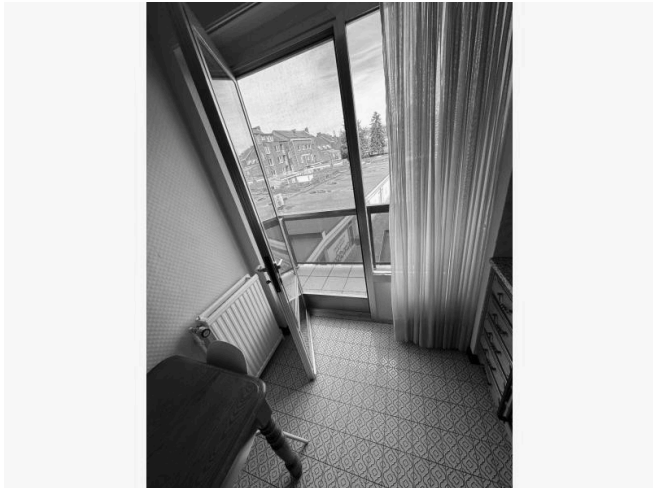
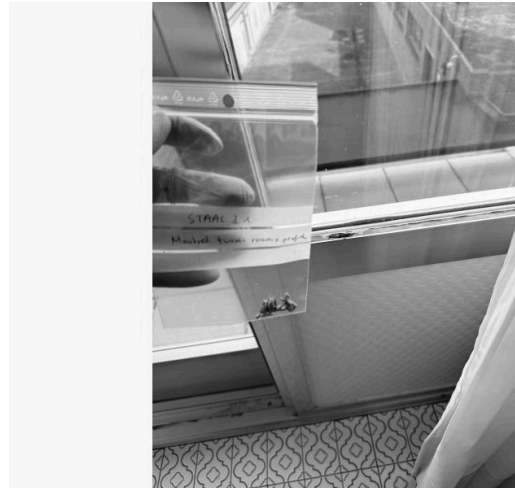
## Fiche 9: Mastiek tussen profiel en raam

Geen asbest

#	Type	Referentie	Resultaat
9.1	Puntmonster	Staal 4.1 mastiek tussen raam en profiel	Geen asbest

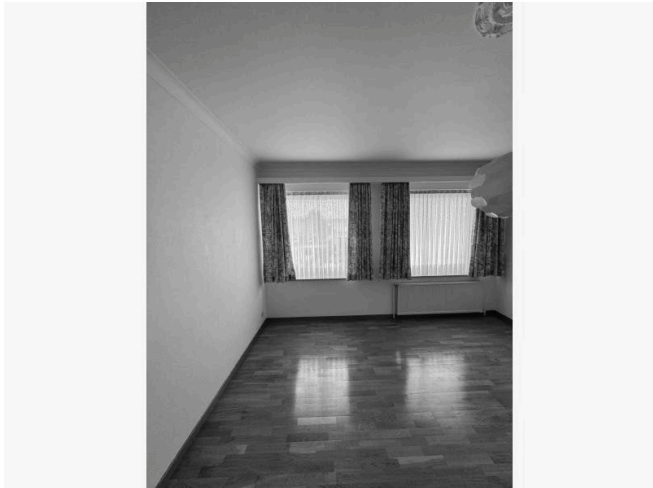
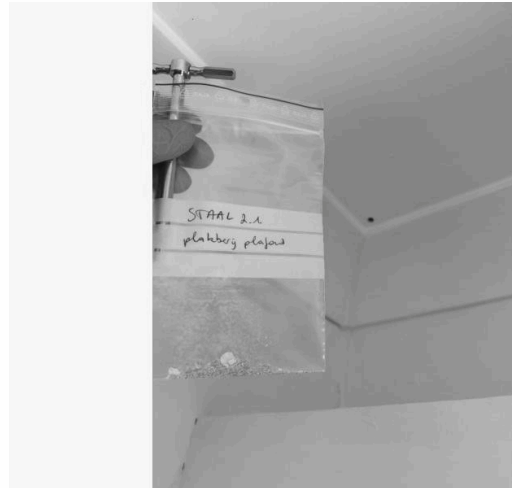
# Fiche 10: Plakkerij plafond

Geen asbest

#	Type	Referentie	Resultaat
10.1	Mengmonster	Staal 2.1 Plakkerij plafond	Geen asbest
