Asbestinventarisatetest

Attestnummer : **20231123-000355.000**

Uitgegeven op : **23.11.2023**

Niet-asbestveilig

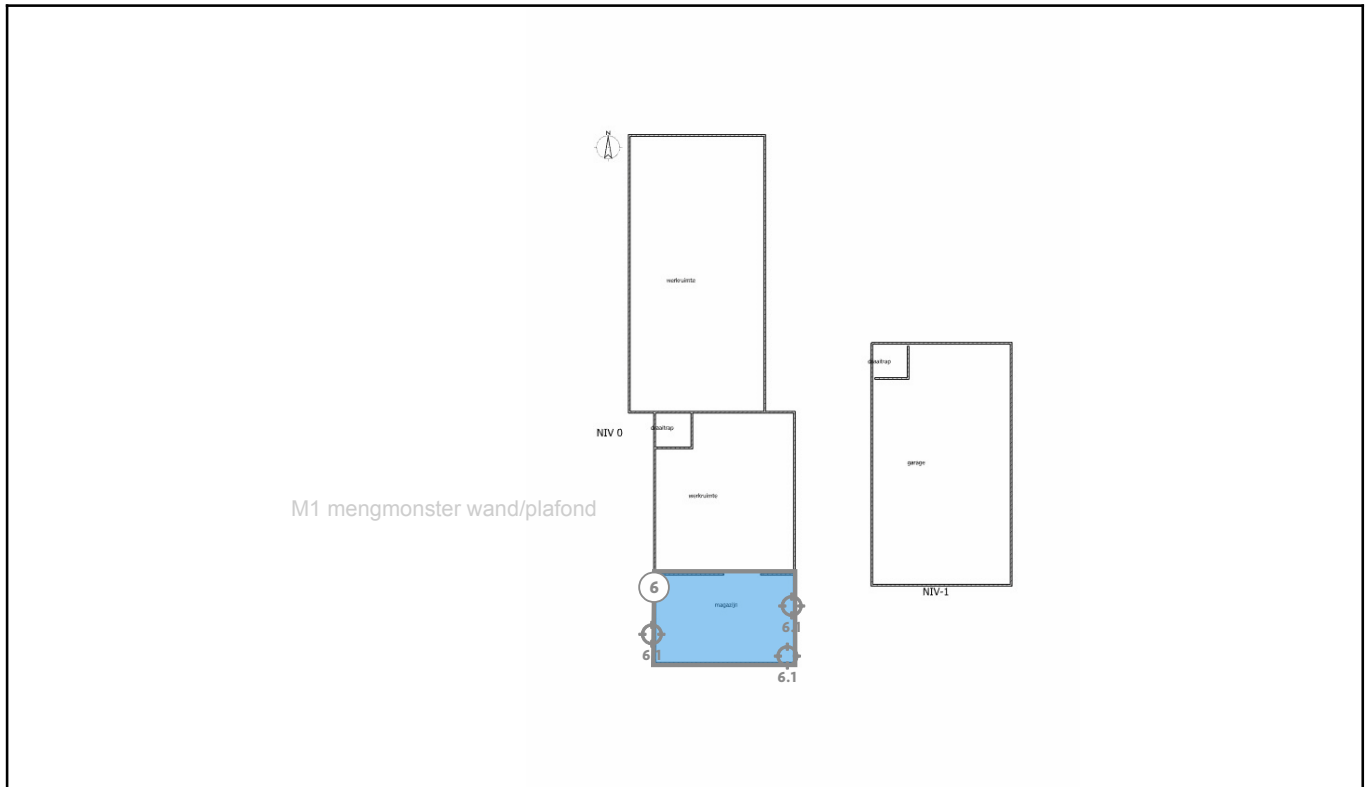
Plan 1.1: grondplan

Beschrijving	Type	Actie
6. pleister	Geen asbest	-
6.1 Code: M1 pleister	Mengmonster	-

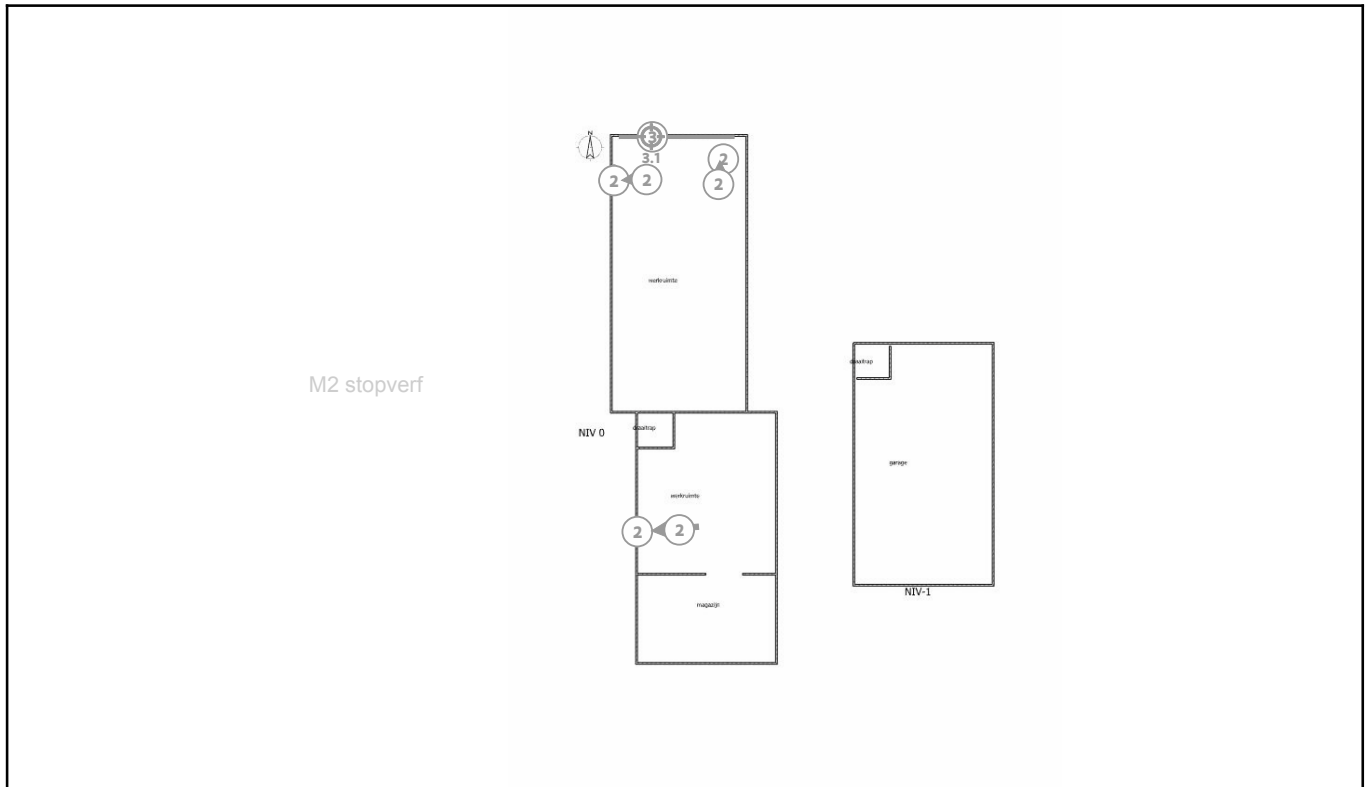
Plan 1.2: grondplan

Beschrijving	Type	Actie
2. elektrische installatie	Asbestmateriaal	Verwijderen
3. stopverf ijzeren ramen	Asbestmateriaal	Verwijderen
3.1 Code: M2 stopverf	Puntmonster	-

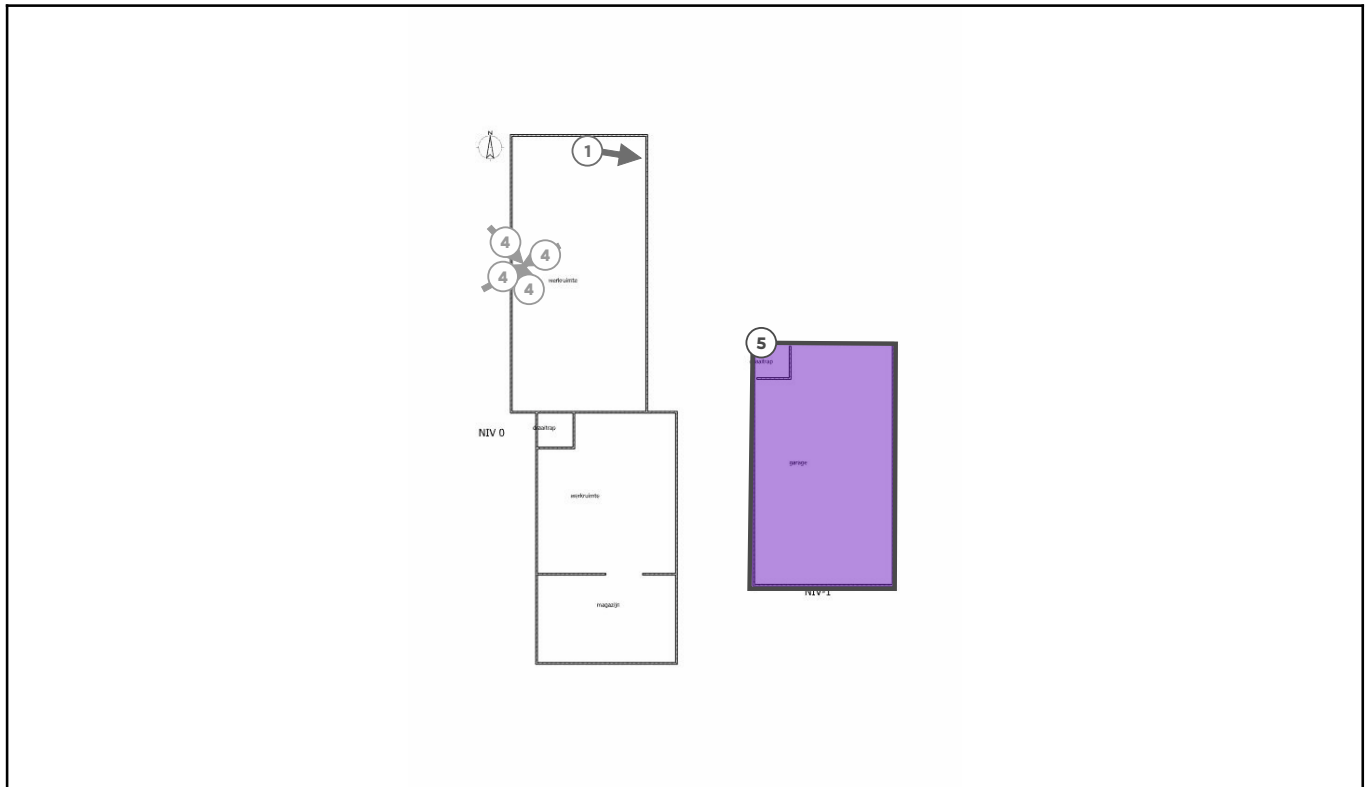
Plan 1.3: grondplan

Beschrijving	Type	Actie
1. bloempot	Asbestmateriaal	Dringend verwijderen
4. schouw op plat dak	Asbestmateriaal	Verwijderen
5. ondergrondse garage	Advies	-

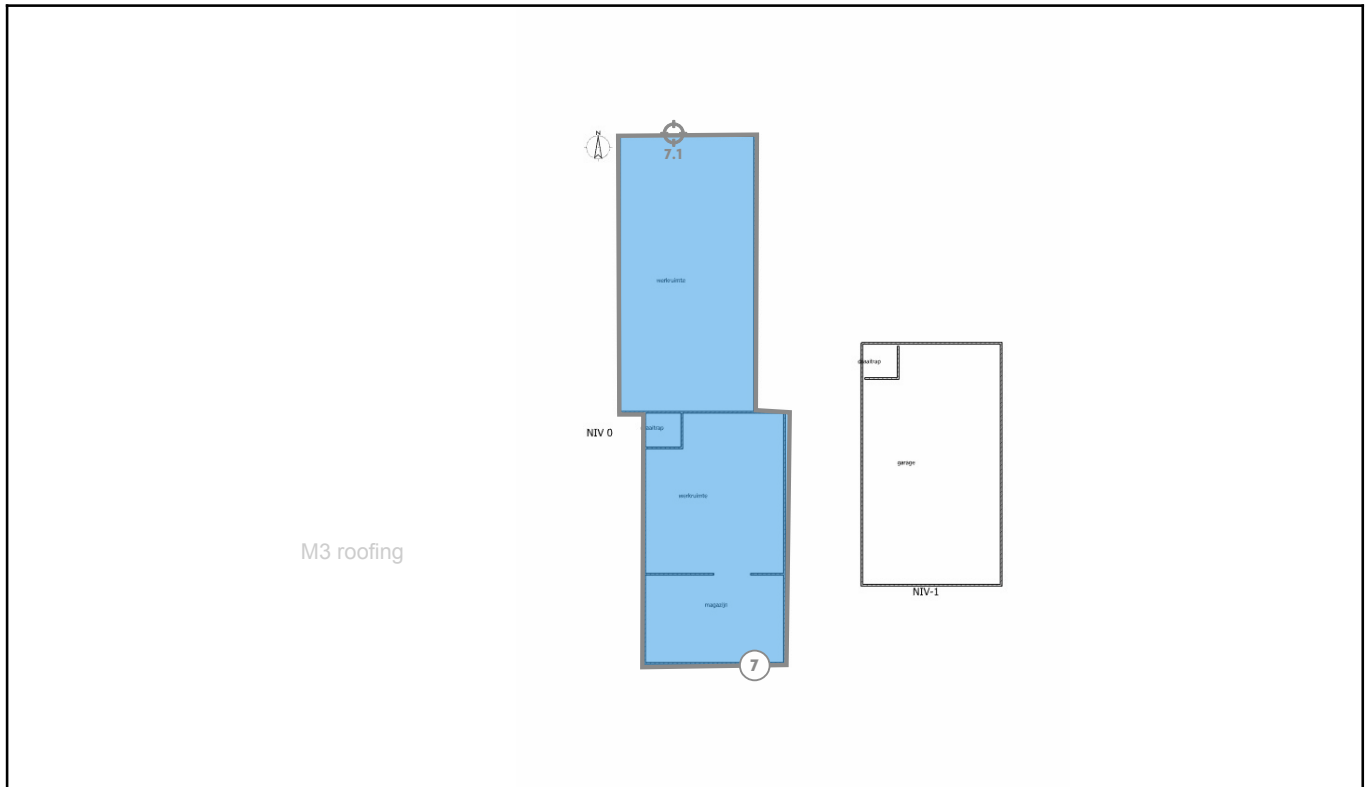
Plan 1.4: grondplan

Beschrijving	Type	Actie
7. roofing plat dak	Geen asbest	-
7.1 Code: M3 roofing	Puntmonster	-

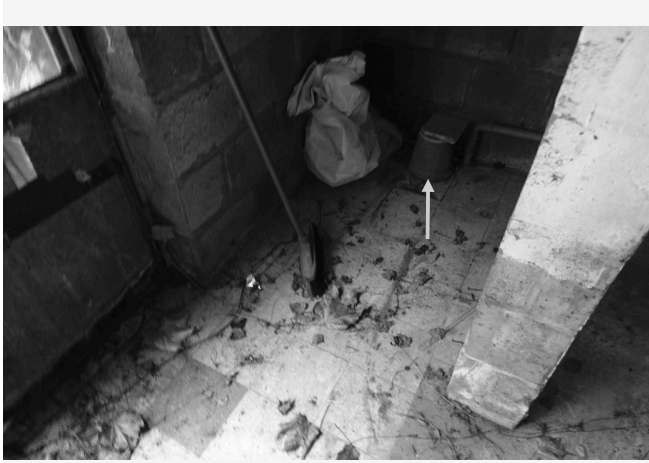
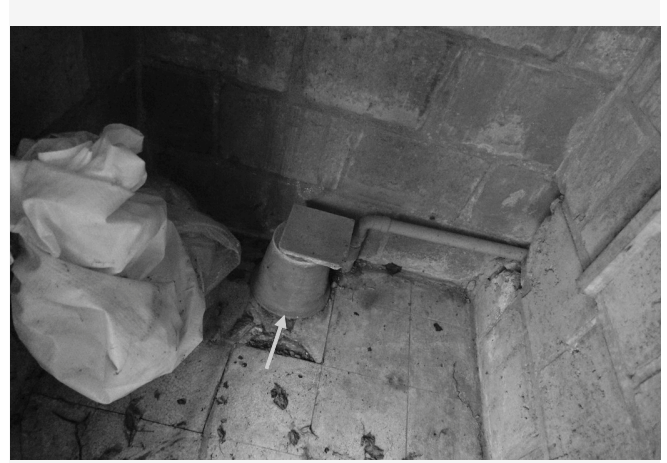
Dringend verwijderen

Beschrijving	bloempot
Type afvalstof	Betreft stock-voorraad of gedemonteerde asbestmaterialen
Aanwezige resten	volledige bloempot
Omgeving	Binnen
Primaire drager	Vloer
Asbestmaterialen	<ul style="list-style-type: none">Bak, reservoir, kuip, bloembak
Bindmiddel van asbestmateriaal	Cement
Gebondenheid op basis van bindmiddel	Hecht
Hoeveelheid (gewicht - aantal)	<ul style="list-style-type: none">0,97 kg - 1 stuk
Totaal gewicht	0,97 kg
Eenvoudig bereikbaar	Ja
Identificatiemethode	Vaststelling zonder monstername

- Verwijder het asbestafval.

- Eenvoudige handelingen: mag via doe-het-zelf of door werknemer(s) met opleidingsattest eenvoudige handelingen naar containerpark volgens de instructies van de intercommunale
niet breken en dubbel verpakken in plasticfolie en gebruik zelf goede voorzorgsmaatregelen

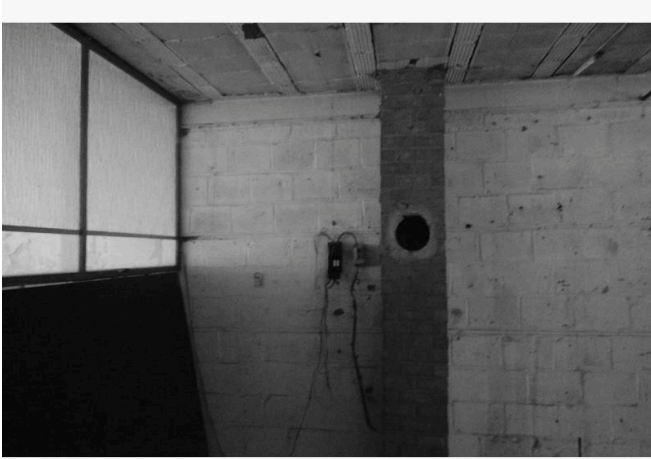
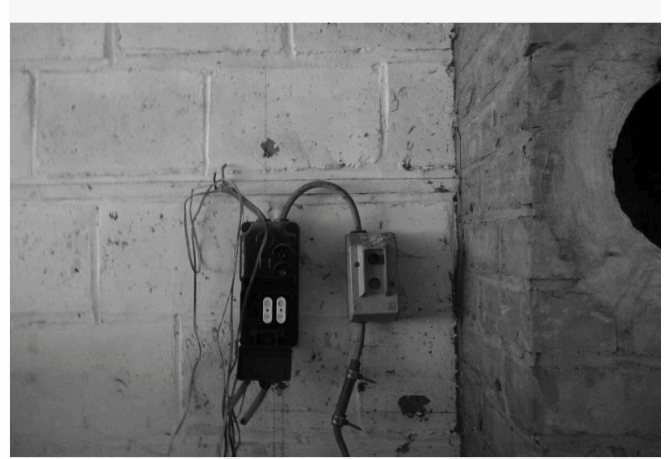
Het asbestmateriaal valt onder de mijlpaal van 2040.

Verwijderen

Eindbeoordeling materiaalrisico	Verhoogd materiaalrisico en/of verhoogde kans op vezelvrijgave
---------------------------------	--

Gebondenheid	Categorie 1: hechtgebonden in oorsprong
Asbestsoort (vezeltype)	Crocidoliet aanwezig
Asbestconcentratie	Laag (< 50%)
Afschermingsgraad van het gehele materiaal	Geheel of deels (ook) vrij aan de binnenlucht
Toestand van het materiaal	Licht beschadigd, licht verweerd. Intact materiaal type Pical – asbestboard of categorie III 'gebondenheid'

Beschrijving	elektrische installatie
Omgeving	Binnen
Primaire drager	Communicatie en elektrische infrastructuur en uitrusting
Asbestmateriaal	Plaat, paneel, tablet - Type Bakeliet
Bindmiddel van asbestmateriaal	Kunststof of -hars
Gebondenheid op basis van bindmiddel	Hecht
Hoeveelheid (oppervlakte - dikte - aantal)	• 0,10 m ² - 0,30 cm - 1 stuk
Totaal volume	< 0,001 m ³
Eenvoudig bereikbaar	Ja
Bevestigingswijze	• Geschroefd
Identificatiemethode	Vaststelling zonder monstername

- Scherm in afwachting van verwijdering het asbestmateriaal af van luchtstromingen en verstoring: bijvoorbeeld door het te verpakken, te fixeren, af te dekken, signalisatie - afbakening aan te brengen, ...
- Zorg voor een veilig beheer en verwijder dit asbestmateriaal wanneer het bij werken eenvoudig bereikbaar wordt. Controleer de toestand jaarlijks op wijzigingen.

- Eenvoudige handelingen: mag via doe-het-zelf of door werknemer(s) met opleidingsattest eenvoudige handelingen door erkend aannemer voor correcte afhandeling

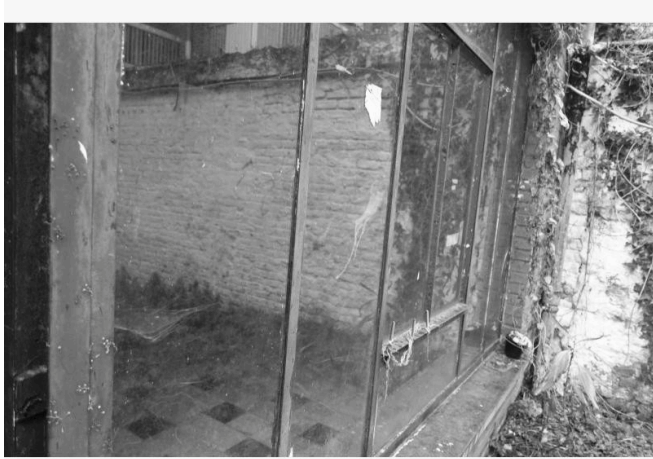
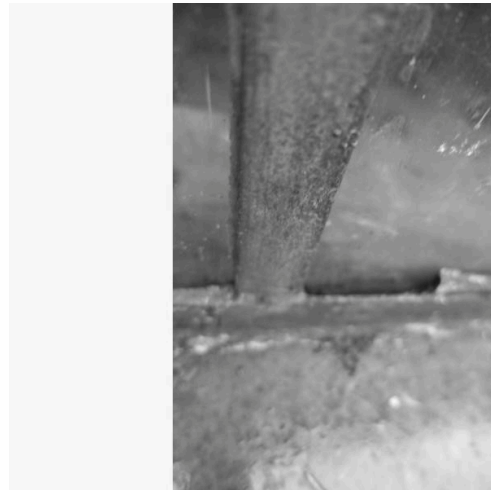
Fiche 3: stopverf ijzeren ramen

Het asbestmateriaal valt onder de mijlpaal van 2040.

Verwijderen

Eindbeoordeling materiaalisico	Verhoogd materiaalisico en/of verhoogde kans op vezelvrijgave
--------------------------------	---

Gebondenheid	Categorie 1: hechtgebonden in oorsprong
Asbestsoort (vezeltype)	Alleen chrysotiel
Asbestconcentratie	Laag (< 50%)
Afschermingsgraad van het gehele materiaal	Geheel of deels vrij aan de buitenlucht
Toestand van het materiaal	Matig beschadigd, matig verweerd

#	Type	Referentie	Resultaat
3.1	Puntmonster	M2 stopverf	Chrysotiel

Beschrijving	stopverf ijzeren ramen
Omgeving	Buiten
Primaire drager	Wandopening verticaal (raam, deur, ...)
Asbestmateriaal	In-situ afwerkingslagen - Pasta, stopverf, voegsel, stopsel, vulsel, mastiek, katten, ...
Bindmiddel van asbestmateriaal	Kitten, mastiek, pasta
Gebondenheid op basis van bindmiddel	Hecht
Hoeveelheid (gewicht - aantal)	• 5,00 kg - 1 stuk

- Zorg voor een veilig beheer en verwijder dit asbestmateriaal wanneer het bij werken eenvoudig bereikbaar wordt. Controleer de toestand jaarlijks op wijzigingen.
- Verwijder dit asbestmateriaal zo snel mogelijk. Volg de toestand goed op.

- Eenvoudige handelingen: mag via doe-het-zelf of door werknemer(s) met opleidingsattest eenvoudige handelingen door erkend aannemer voor correcte afhandeling

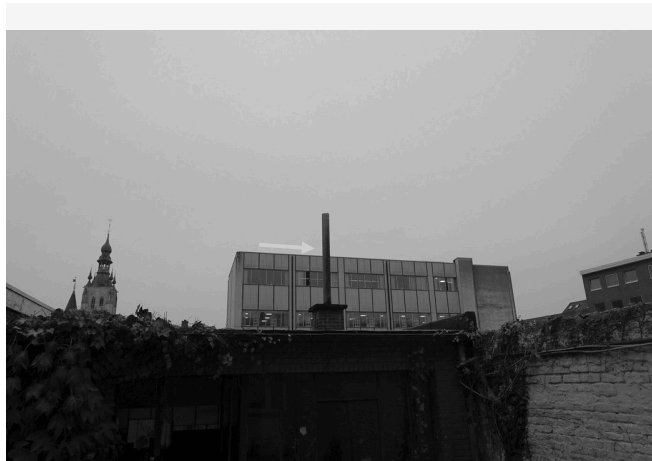
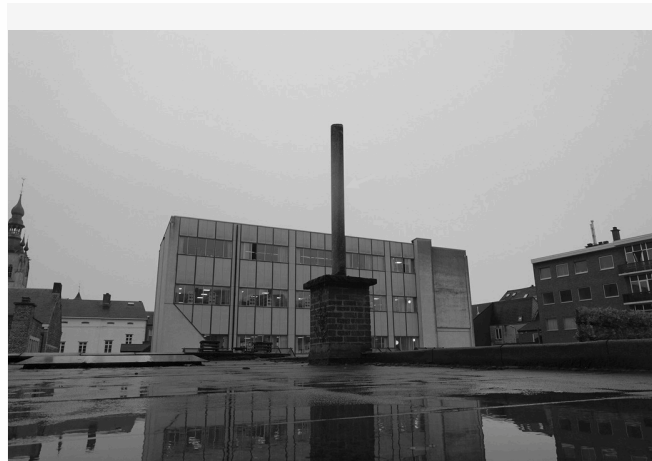
Het asbestmateriaal valt onder de mijlpaal van 2034.

Verwijderen

Eindbeoordeling materiaalrisico	Verhoogd materiaalrisico en/of verhoogde kans op vezelvrijgave
---------------------------------	--

Gebondenheid	Categorie 1: hechtgebonden in oorsprong
Asbestsoort (vezeltype)	Crocidoliet aanwezig
Asbestconcentratie	Laag (< 50%)
Afschermingsgraad van het gehele materiaal	Geheel of deels vrij aan de buitenlucht
Toestand van het materiaal	Matig beschadigd, matig verweerd

Beschrijving	schouw op plat dak
Omgeving	Buiten
Primaire drager	Plat dak
Asbestmateriaal	Rookgaskanaal
Bindmiddel van asbestmateriaal	Cement
Gebondenheid op basis van bindmiddel	Hecht
Hoeveelheid (lengte - omtrek - dikte - aantal)	<ul style="list-style-type: none">• 1,90 m - 40,00 cm - 1,00 cm - 1 stuk
Totaal volume	0,008 m ³
Eenvoudig bereikbaar	Ja
Bevestigingswijze	<ul style="list-style-type: none">• Verlijmd, ingegoten, versmeerd
Identificatiemethode	Vaststelling zonder monsternamen

- Verwijder dit asbestmateriaal zo snel mogelijk. Volg de toestand goed op.

- Eenvoudige handelingen: mag via doe-het-zelf of door werknemer(s) met opleidingsattest eenvoudige handelingen door erkend aannemer voor een correcte afhandeling

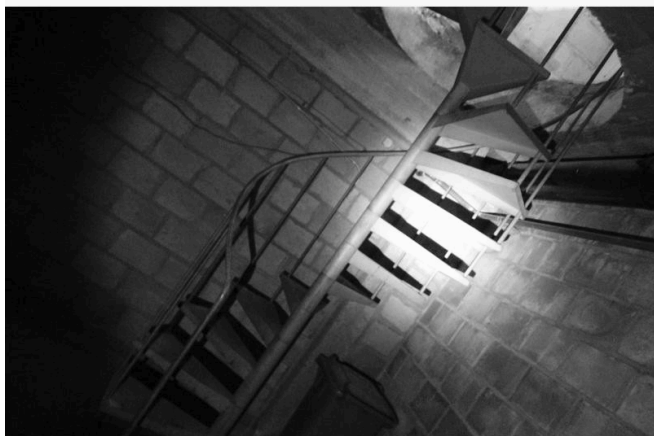
De gebruikte constructiematerialen zijn niet asbesthoudend/verdacht.

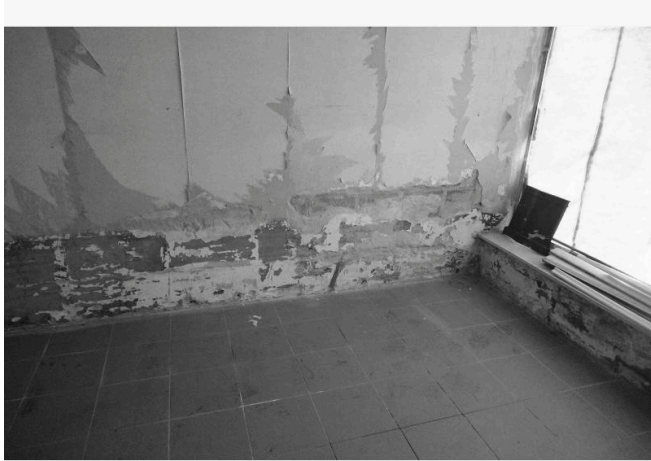
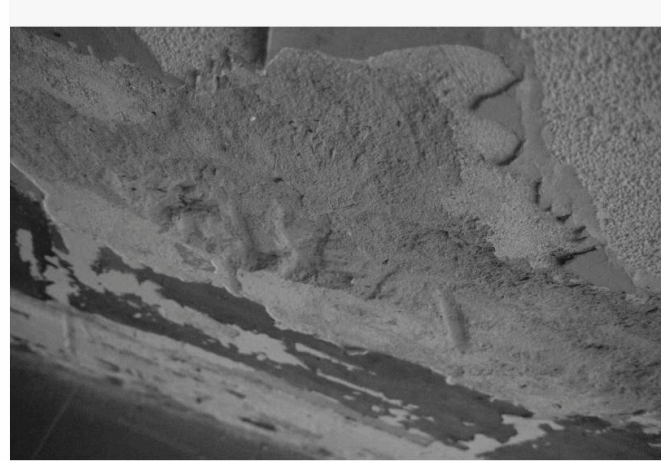
Fiche 6: pleister

Geen asbest

#	Type	Referentie	Resultaat
6.1	Mengmonster	M1 pleister	Geen asbest

Beschrijving	pleister
Omgeving	Binnen
Primaire drager	Binnenwand
Bindmiddel van materiaal	Gips - kalk

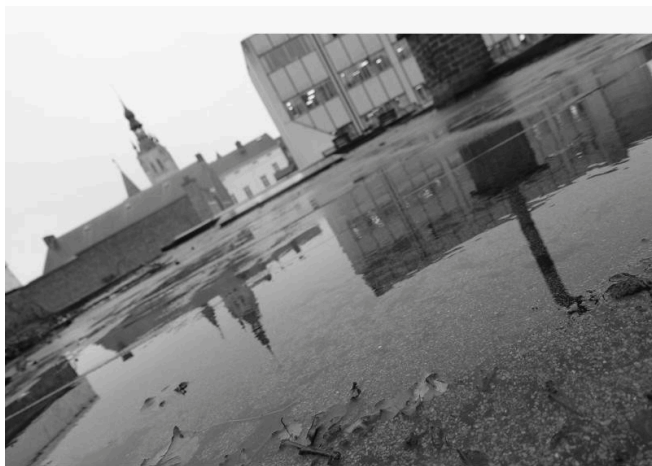
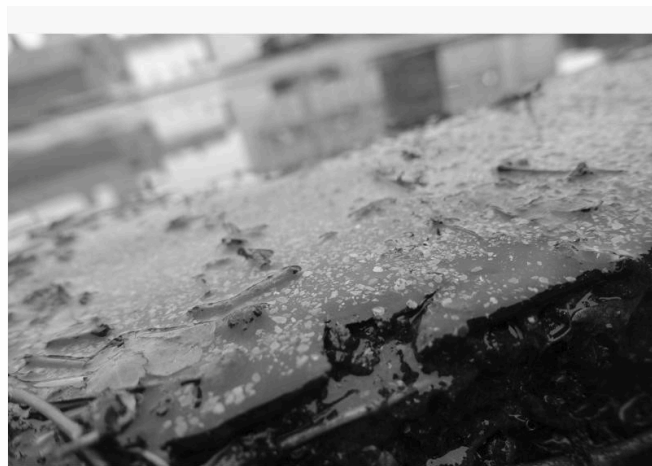
Fiche 7: roofing plat dak

Geen asbest

#	Type	Referentie	Resultaat
7.1	Puntmonster	M3 roofing	Geen asbest

Beschrijving	roofing plat dak
Omgeving	Buiten
Primaire drager	Plat dak
Bindmiddel van materiaal	Bitumen (roofing, teer, asfalt)

Gebondenheid op basis van bindmiddel	Hecht
Hoeveelheid (oppervlakte - aantal)	• 125,00 m ² - 1 stuk
Totale oppervlakte	125,00 m ²
Identificatiemethode	Vaststelling met monsternamen
Destructieve handeling voor identificatie	Nee
Opmerking	<p>enkel de toplaag werd bemonsterd om geen waterschade te veroorzaken</p> <p>indien de dakbedekking wordt weggenomen dient zeker een staal te worden genomen tot op de primaire drager</p>
