Asbestinventarisatetest

Oude Vestenstraat 19, 3300 Tienen

Attestnummer : 20231123-000358.000

Uitgegeven op : 23.11.2023

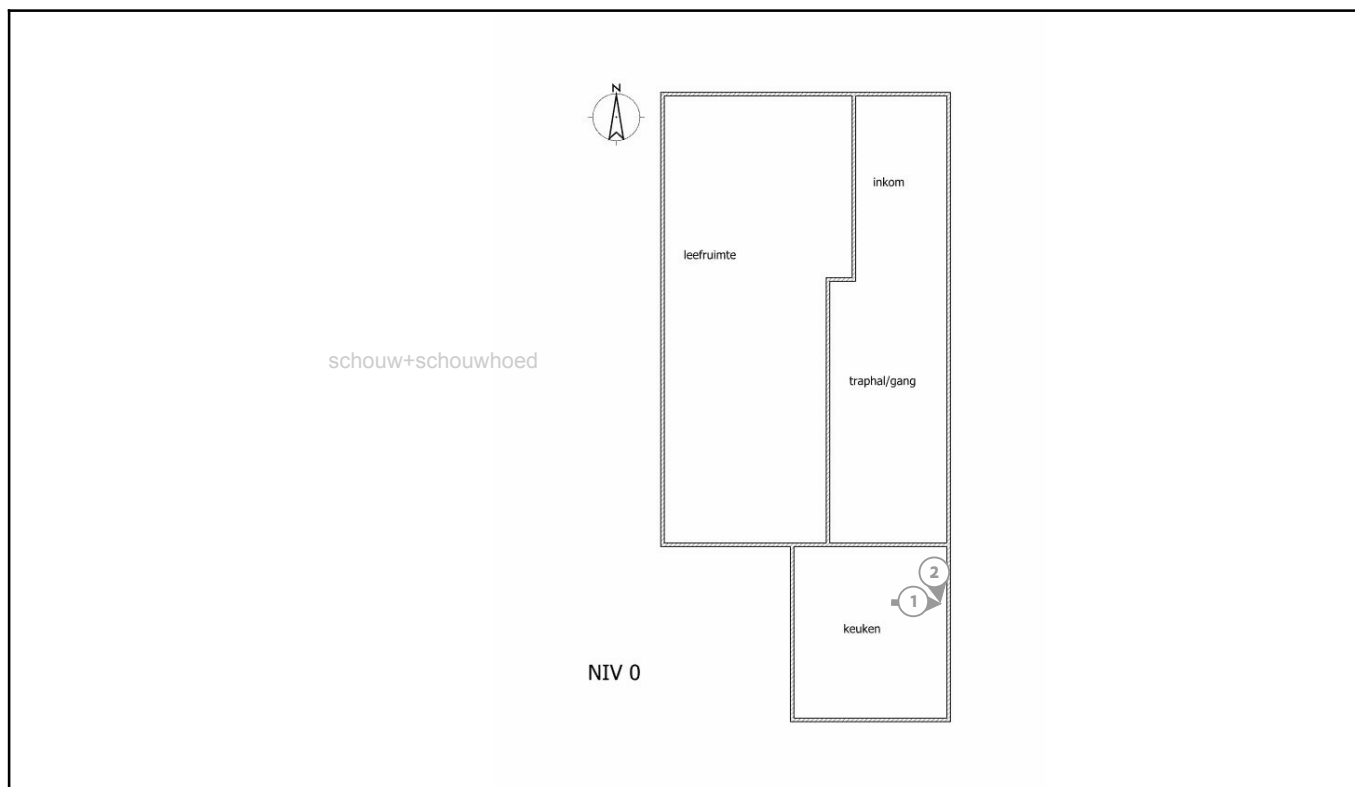
Plan 1.10: NIV 0

Beschrijving	Type	Actie
1. schouw dampkap	Asbestmateriaal	Verwijderen
2. schouwhoed afvoer dampkap keuken	Asbestmateriaal	Verwijderen

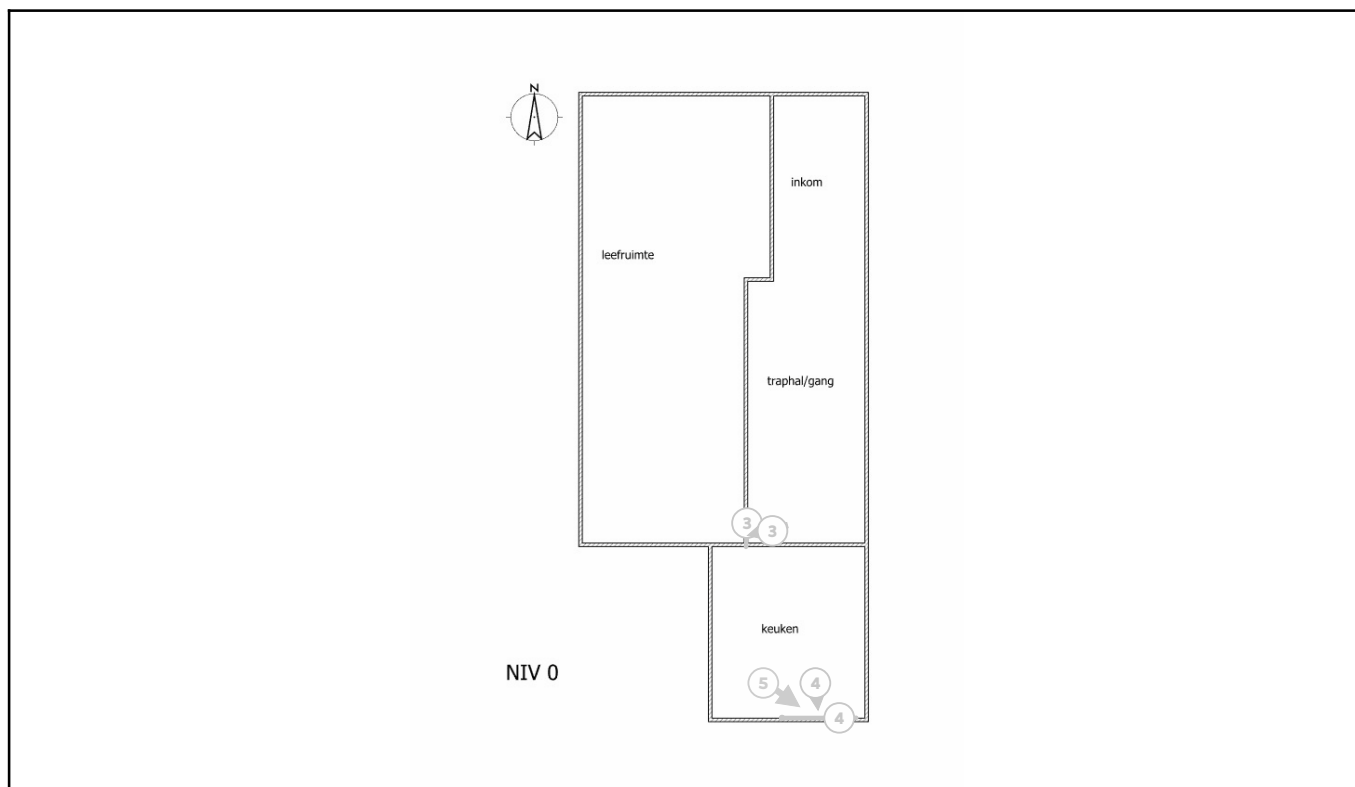
Plan 1.11: NIV 0

Beschrijving	Type	Actie
3. elektrische installatie	Asbestmateriaal	Zorgvuldig beheren
4. vensterbank keuken	Asbestmateriaal	Zorgvuldig beheren
5. geluiddemper spoelbak	Uitsluiting	-

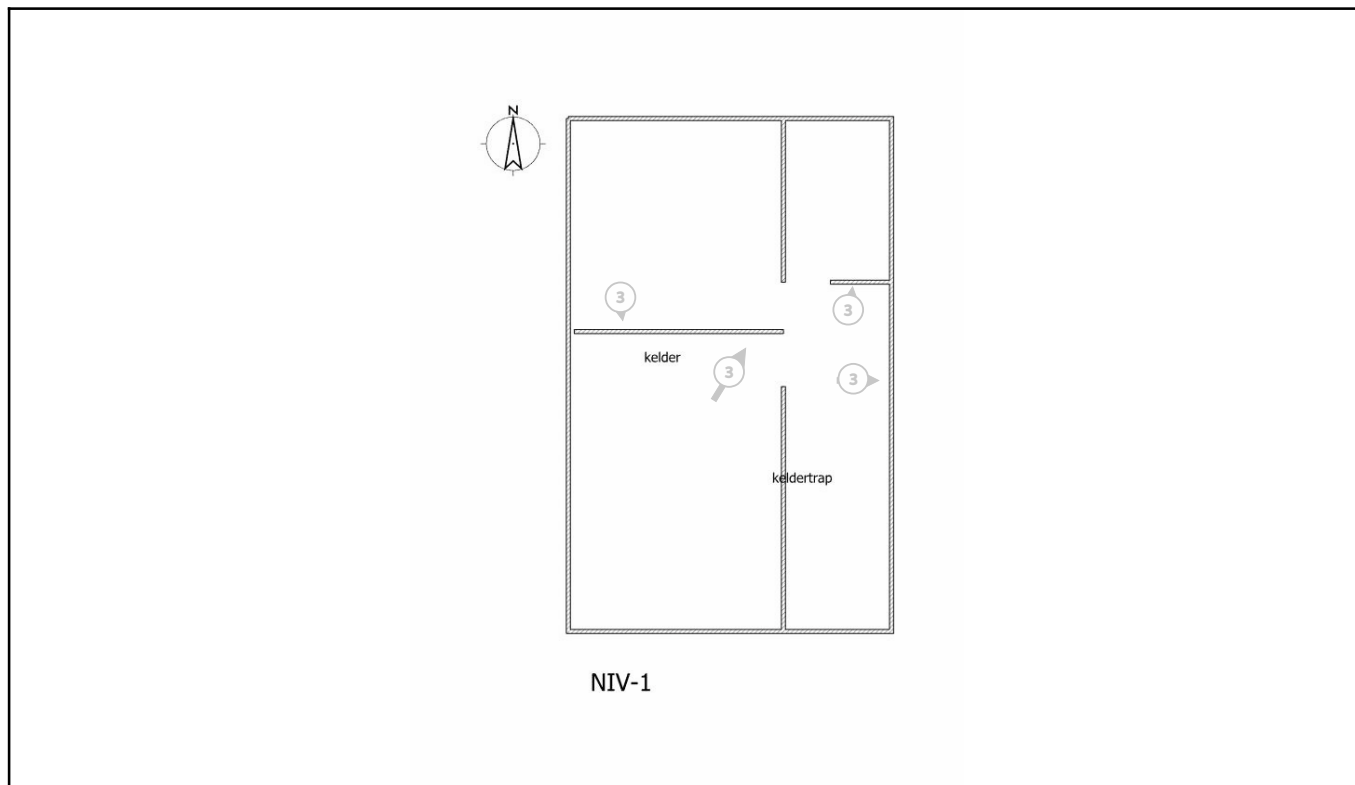
Plan 1.12: NIV-1

Beschrijving	Type	Actie
3. elektrische installatie	Asbestmateriaal	Zorgvuldig beheren

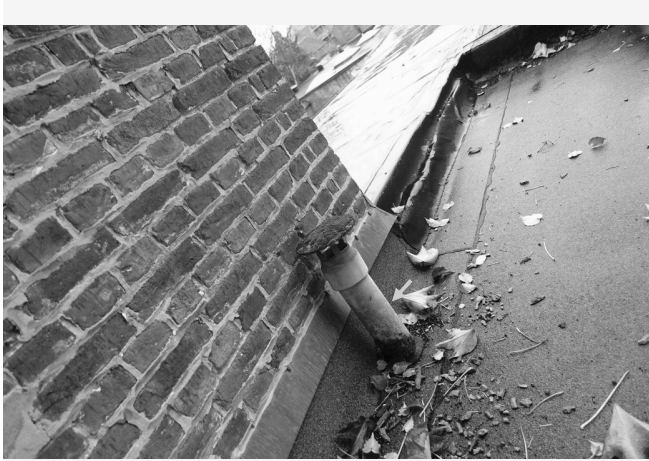
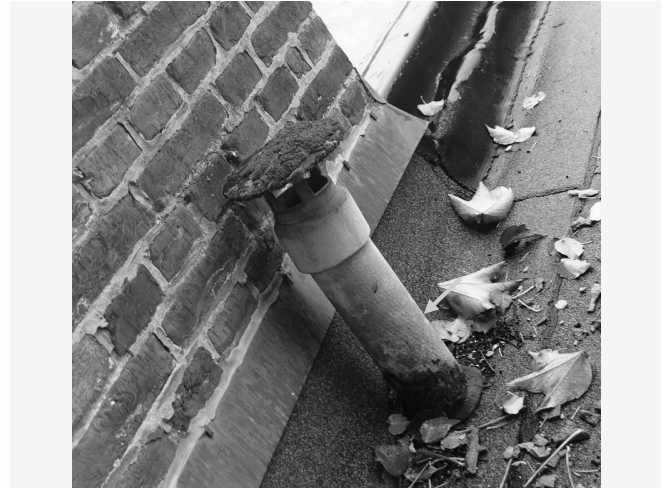
Het asbestmateriaal valt onder de mijlpaal van 2034.

Eindbeoordeling materiaalisico	Laag materiaalisico en/of verlaagde kans op vezelvrijgave
--------------------------------	---

Gebondenheid	Categorie 1: hechtgebonden in oorsprong
Asbestsoort (vezeltype)	Crocidoliet aanwezig
Asbestconcentratie	Laag (< 50%)
Afschermingsgraad van het gehele materiaal	Geheel of deels vrij aan de buitenlucht
Toestand van het materiaal	Licht beschadigd, licht verweerd. Intact materiaal type Pical – asbestboard of categorie III 'gebondenheid'

Beschrijving	schouw dampkap
Omgeving	Buiten
Primaire drager	Plat dak
Asbestmateriaal	Rookgaskanaal
Bindmiddel van asbestmateriaal	Cement
Gebondenheid op basis van bindmiddel	Hecht
Hoeveelheid (lengte - omtrek - dikte - aantal)	• 1,00 m - 30,00 cm - 1,00 cm - 1 stuk
Totaal volume	0,003 m ³
Eenvoudig bereikbaar	Ja
Bevestigingswijze	• Verlijmd, ingegoten, versmeerd

Verwijderen

- Scherm in afwachting van verwijdering het asbestmateriaal af van luchtstromingen en verstoring: bijvoorbeeld door het te verpakken, te fixeren, af te dekken, signalisatie - afbakening aan te brengen, ...
- Zorg voor een veilig beheer en verwijder dit asbestmateriaal wanneer het bij werken eenvoudig bereikbaar wordt. Controleer de toestand jaarlijks op wijzigingen.

- Eenvoudige handelingen: mag via doe-het-zelf of door werknemer(s) met opleidingsattest eenvoudige handelingen door erkend aannemer voor correcte afhandeling

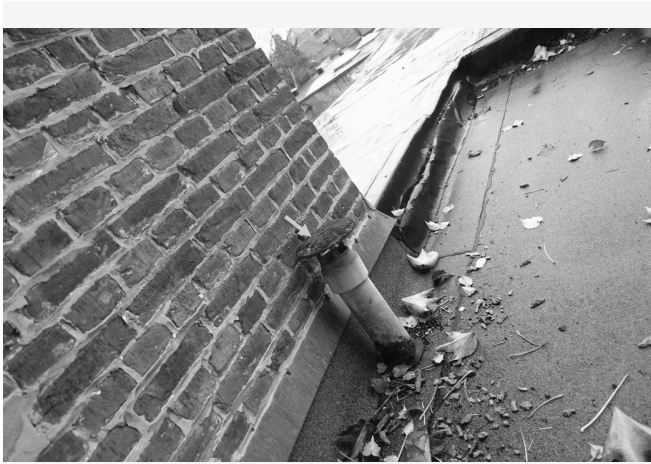
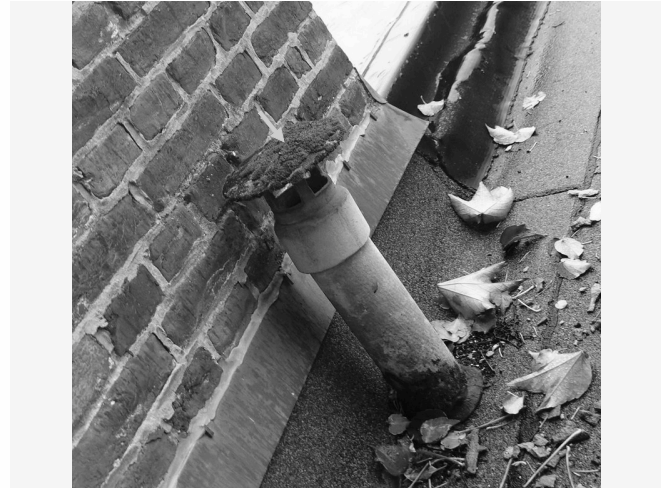
Het asbestmateriaal valt onder de mijlpaal van 2034.

Eindbeoordeling materiaalisico	Verhoogd materiaalisico en/of verhoogde kans op vezelvrijgave
--------------------------------	---

Gebondenheid	Categorie 1: hechtgebonden in oorsprong
Asbestsoort (vezeltype)	Crocidoliet aanwezig
Asbestconcentratie	Laag (< 50%)
Afschermingsgraad van het gehele materiaal	Geheel of deels vrij aan de buitenlucht
Toestand van het materiaal	Matig beschadigd, matig verweerd

Beschrijving	schouwhoed afvoer dampkap keuken
Omgeving	Buiten
Primaire drager	afvoer dampkap keuken
Asbestmateriaal	Schouwhoed, ventilatiekap (anti-windval)
Bindmiddel van asbestmateriaal	Cement
Gebondenheid op basis van bindmiddel	Hecht
Hoeveelheid (gewicht - aantal)	<ul style="list-style-type: none">• 3,00 kg - 1 stuk
Totaal gewicht	3,00 kg
Eenvoudig bereikbaar	Ja
Bevestigingswijze	<ul style="list-style-type: none">• Geklemd
Identificatiemethode	Vaststelling zonder monsternamen

Verwijderen

- Scherm in afwachting van verwijdering het asbestmateriaal af van luchtstromingen en verstoring: bijvoorbeeld door het te verpakken, te fixeren, af te dekken, signalisatie - afbakening aan te brengen, ...
- Zorg voor een veilig beheer en verwijder dit asbestmateriaal wanneer het bij werken eenvoudig bereikbaar wordt. Controleer de toestand jaarlijks op wijzigingen.

- Eenvoudige handelingen: mag via doe-het-zelf of door werknemer(s) met opleidingsattest eenvoudige handelingen door erkend aannemer voor correcte afhandeling

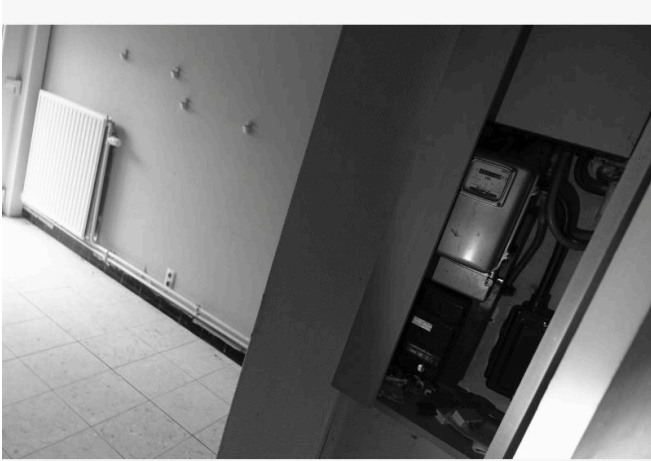
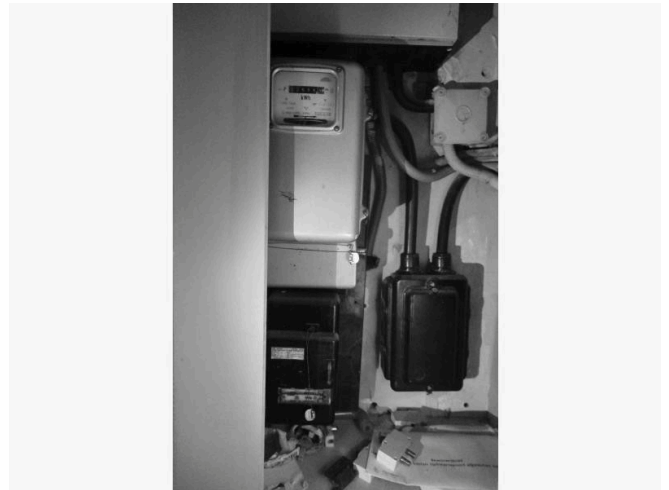
Het asbestmateriaal valt onder de mijlpaal van 2040.

Eindbeoordeling materiaalisico	Laag materiaalisico en/of verlaagde kans op vezelvrijgave
--------------------------------	---

Gebondenheid	Categorie 1: hechtgebonden in oorsprong
Asbestsoort (vezeltype)	Crocidoliet aanwezig
Asbestconcentratie	Laag (< 50%)
Afschermingsgraad van het gehele materiaal	Geheel of deels (ook) vrij aan de binnenlucht
Toestand van het materiaal	Onbeschadigd, niet verweerd

Beschrijving	elektrische installatie
Omgeving	Binnen
Primaire drager	Communicatie en elektrische infrastructuur en uitrusting
Asbestmateriaal	Plaat, paneel, tablet - Type Bakeliet
Bindmiddel van asbestmateriaal	Kunststof of -hars
Gebondenheid op basis van bindmiddel	Hecht
Hoeveelheid (oppervlakte - dikte - aantal)	• 1,00 m ² - 0,30 cm - 1 stuk
Totaal volume	0,003 m ³
Eenvoudig bereikbaar	Ja
Bevestigingswijze	• Geschroefd
Identificatiemethode	Vaststelling zonder monsternamen

Zorgvuldig beheren

- Zorg voor een veilig beheer. Vermijd het beschadigen van het asbestmateriaal. Controleer de toestand jaarlijks op wijzigingen.

- Eenvoudige handelingen: mag via doe-het-zelf of door werknemer(s) met opleidingsattest eenvoudige handelingen
wat de meter betreft enkel door de netwerkbeheerder, de andere toepassingen door een erkend aannemer voor correcte afhandeling

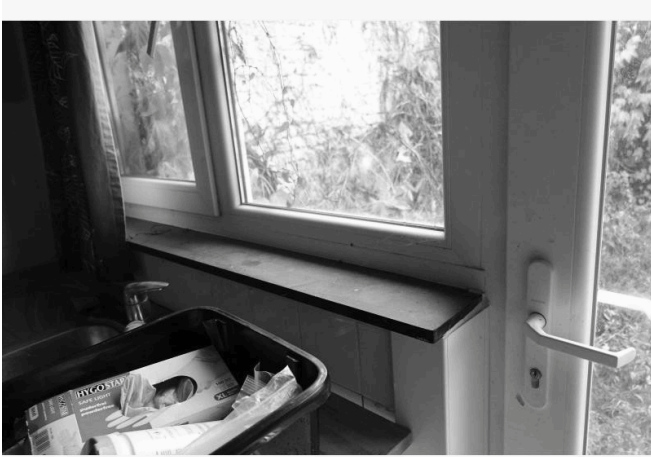
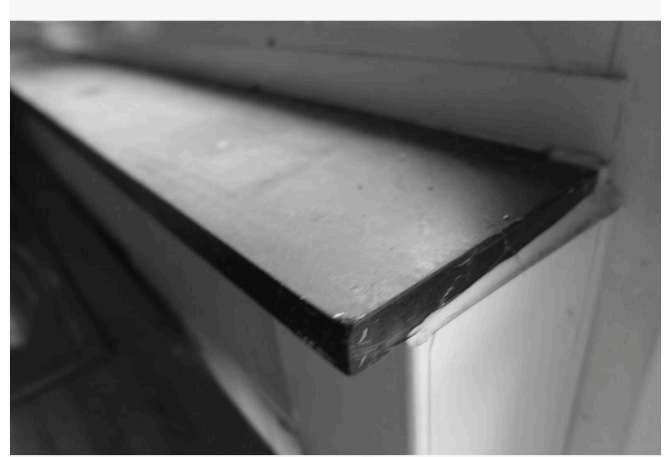
Het asbestmateriaal valt onder de mijlpaal van 2040.

Eindbeoordeling materiaalisico	Zeer laag materiaalisico en/of zeer lage kans op vezelvrijgave
--------------------------------	--

Gebondenheid	Categorie 1: hechtgebonden in oorsprong
Asbestsoort (vezeltype)	Alleen chrysotiel
Asbestconcentratie	Laag (< 50%)
Afschermingsgraad van het gehele materiaal	Geheel of deels (ook) vrij aan de binnenlucht
Toestand van het materiaal	Onbeschadigd, niet verweerd

Beschrijving	vensterbank keuken
Omgeving	Binnen
Primaire drager	Wandopening verticaal (raam, deur, ...)
Asbestmateriaal	Plaat, paneel, tablet - Type Massal
Bindmiddel van asbestmateriaal	Cement
Gebondenheid op basis van bindmiddel	Hecht
Hoeveelheid (oppervlakte - dikte - aantal)	• 0,28 m ² - 2,00 cm - 1 stuk
Totaal volume	0,006 m ³
Eenvoudig bereikbaar	Ja
Bevestigingswijze	• Verlijmd, ingegoten, versmeerd
Identificatiemethode	Vaststelling zonder monsternamen

Zorgvuldig beheren

- Zorg voor een veilig beheer. Vermijd het beschadigen van het asbestmateriaal. Controleer de toestand jaarlijks op wijzigingen.

- Eenvoudige handelingen: mag via doe-het-zelf of door werknemer(s) met opleidingsattest eenvoudige handelingen door erkend aannemer voor correcte afhandeling

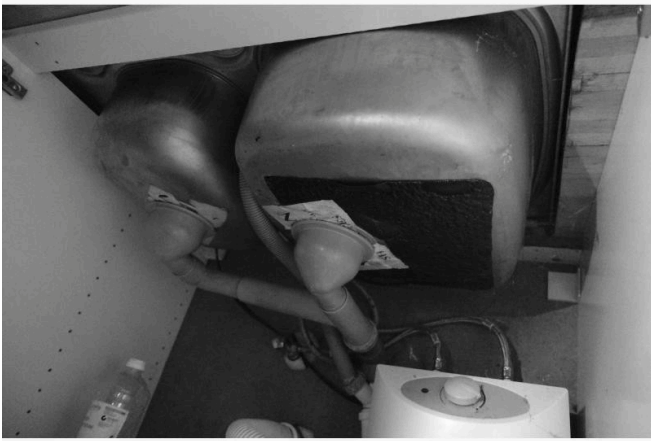
Uitgesloten van inspectie

Bouwjaar: 2004

Constructies gebouwd vanaf 2001 moeten niet onderzocht worden

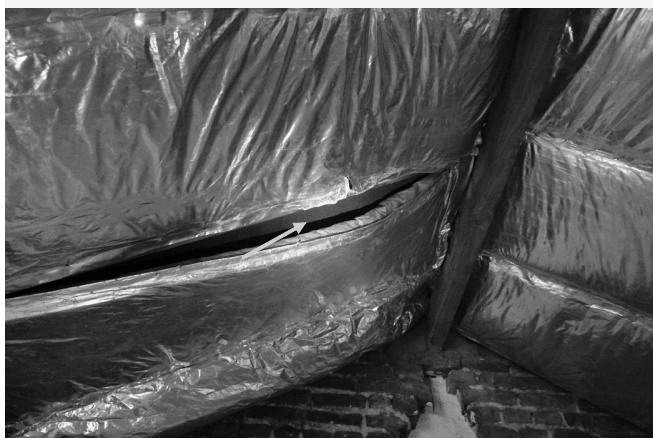
het onderdak bestaat uit kunststof

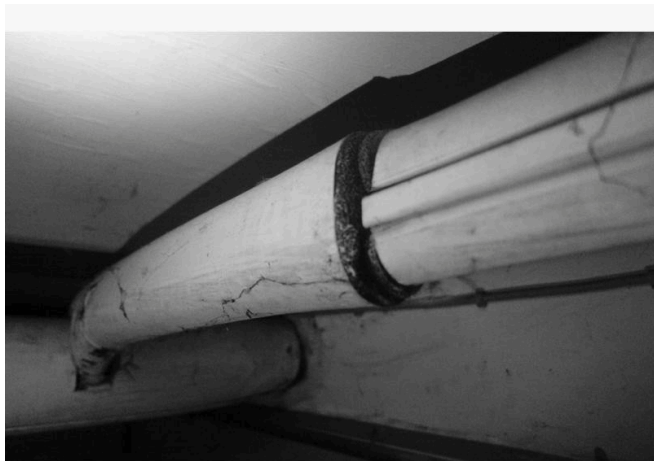
opgebouw uit minerale wol en kunststof omhulsel

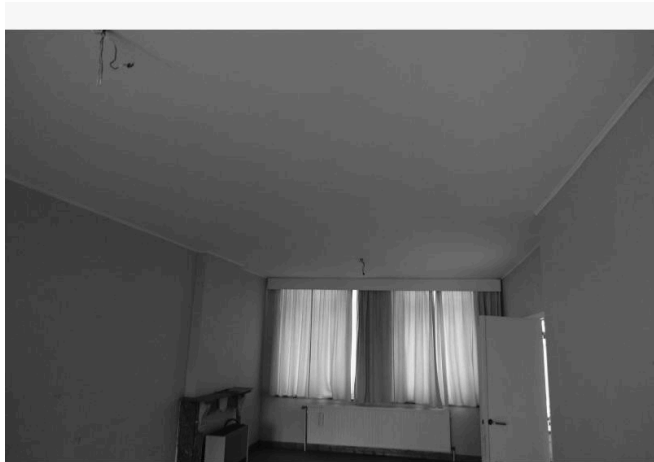
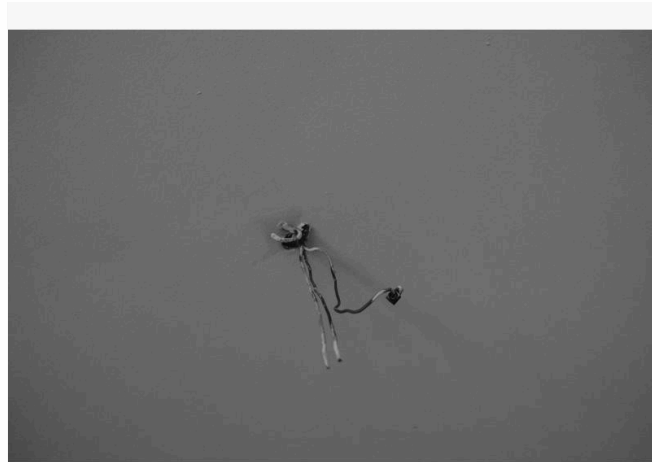
Fiche 8: plafondpleister

Geen asbest

#	Type	Referentie	Resultaat
8.1	Mengmonster	M2 plafondpleister	Geen asbest

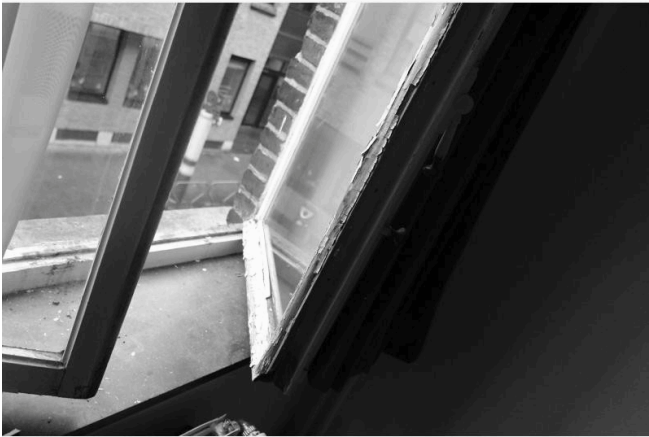
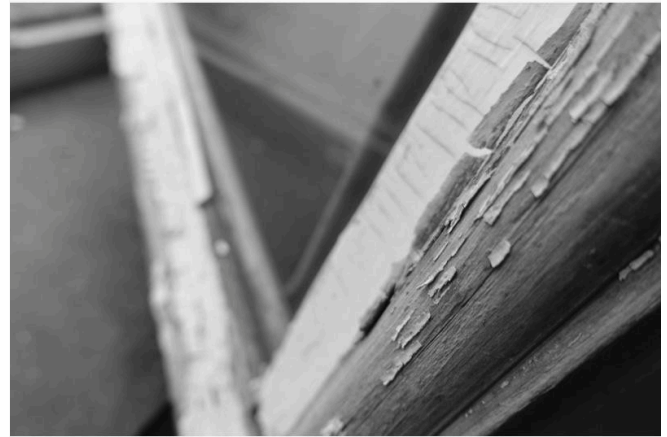
Fiche 9: stopverf houten ramen

Geen asbest

#	Type	Referentie	Resultaat
9.1	Mengmonster	M3 stopverf	Geen asbest

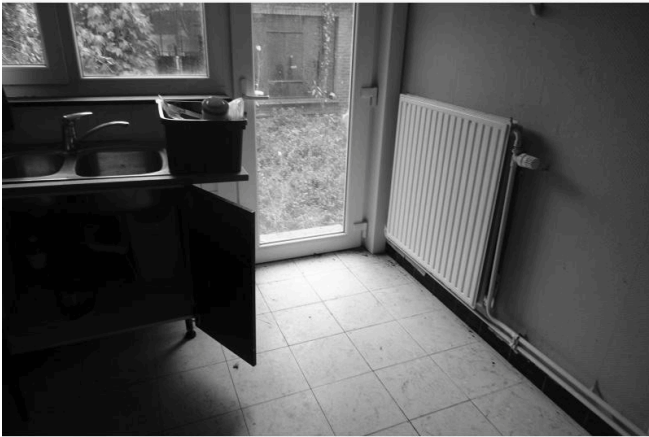
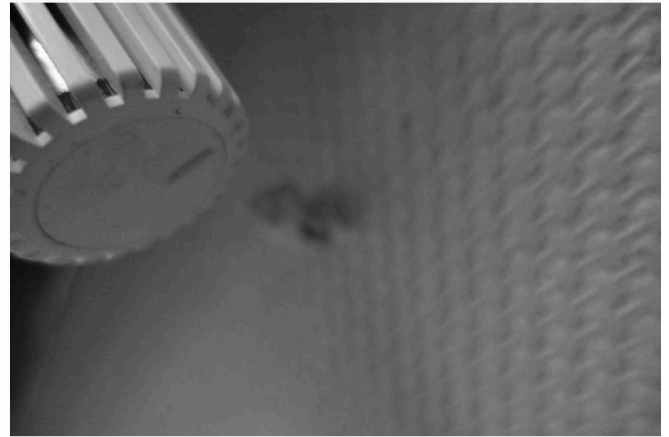
Fiche 10: wandpleister

Geen asbest

#	Type	Referentie	Resultaat
10.1	Mengmonster	M1 wandpleister	Geen asbest

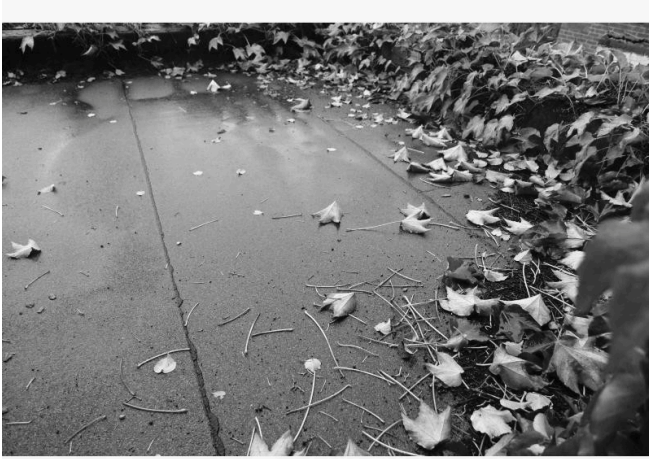
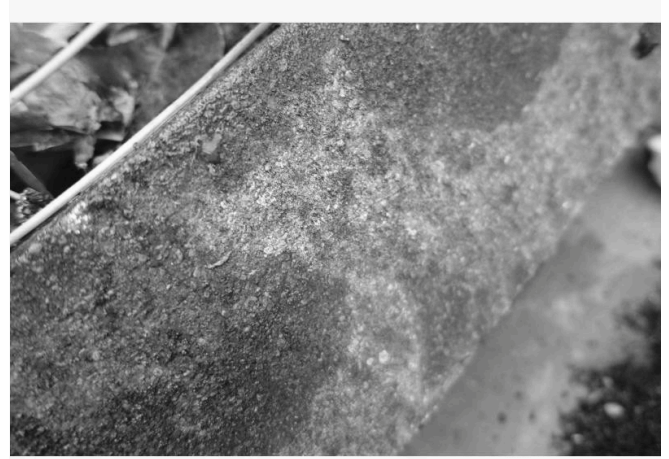
Fiche 11: plat dak keuken

Geen asbest

#	Type	Referentie	Resultaat
11.1	Puntmonster	M4 roofing	Geen asbest

Gebondenheid op basis van bindmiddel	Hecht
Hoeveelheid (oppervlakte - aantal)	• 12,00 m ² - 1 stuk
Totale oppervlakte	12,00 m ²
Identificatiemethode	Vaststelling met monstername
Destructieve handeling voor identificatie	Nee
Opmerking	enkel toplaag bemonsterd om waterschade te vermijden bij het volledig verwijderen van de asfaltlaag best een monster nemen tot op de primaire drager
