# Asbestinventarisatetest

Oude Diestsestraat 12, 3380 Glabbeek

Attestnummer : 20240111-000158.000

Uitgegeven op : 11.01.2024

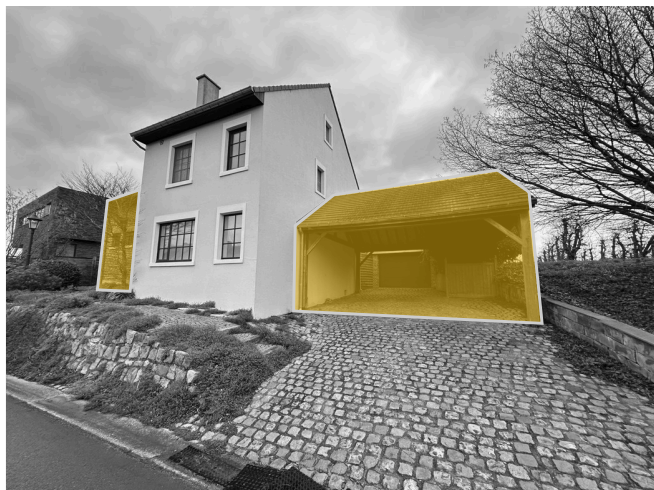
Situeringfoto

### Uitgesloten van inspectie

Bouwjaar: 2007

*Constructies gebouwd vanaf 2001 moeten niet onderzocht worden*

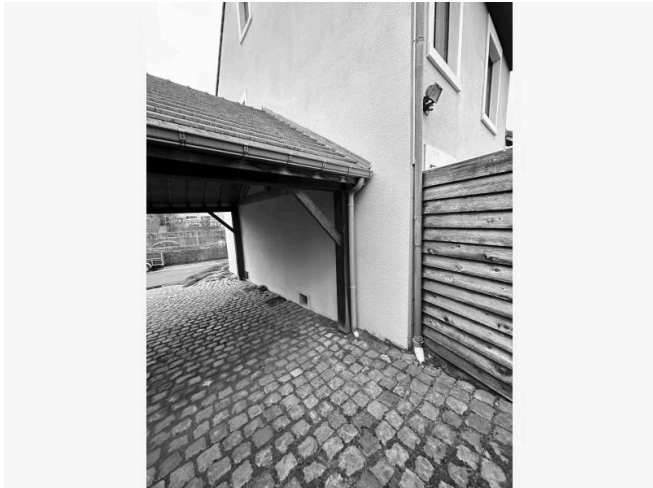
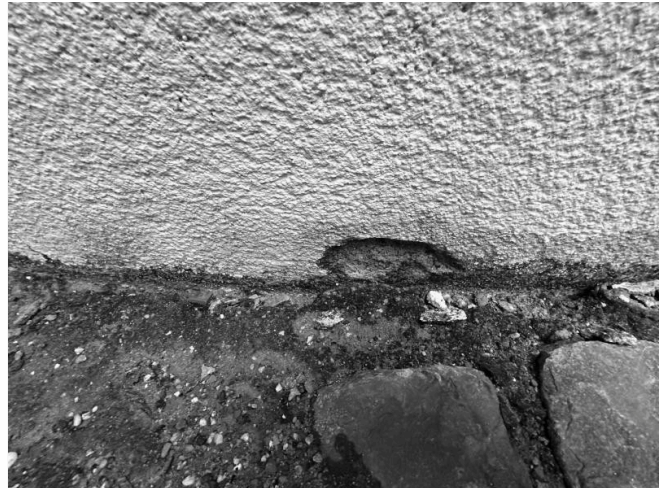
## Fiche 2: Crepi

### Conclusie

Geen asbest

#	Type	Referentie	Resultaat
2.1	Puntmonster	M37683	Geen asbest

Beschrijving	Crepi
Omgeving	Buiten
Primaire drager	Wand buitenschil
Bindmiddel van materiaal	Cement

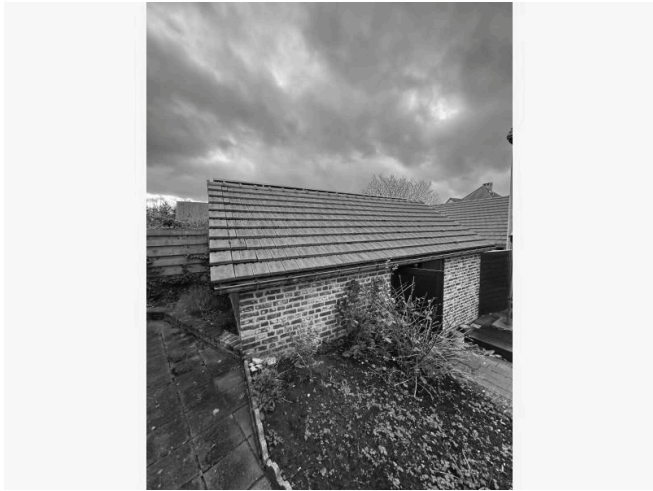
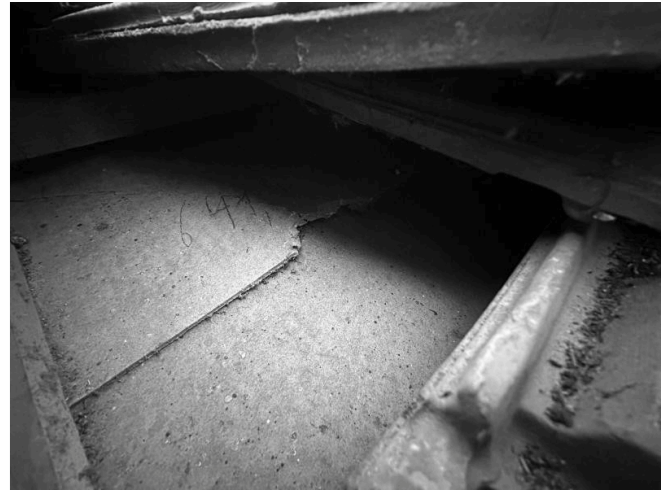
## Fiche 3: Onderdak garage

### Conclusie

Geen asbest

#	Type	Referentie	Resultaat
3.1	Puntmonster	M37684	Geen asbest

Beschrijving	Onderdak garage
Omgeving	Binnen
Primaire drager	Schuin dak
Bindmiddel van materiaal	Cement

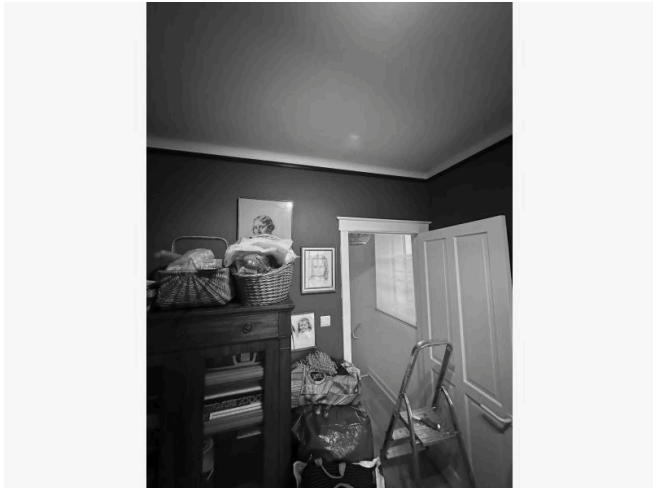
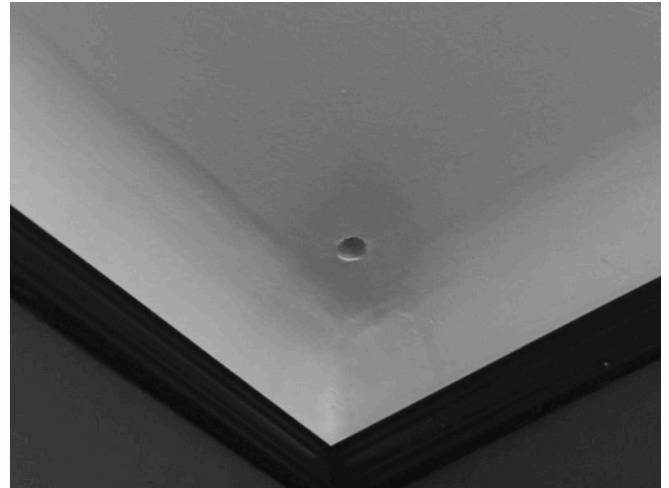
## Fiche 4: Pleisterwerk plafond

### Conclusie

Geen asbest

#	Type	Referentie	Resultaat
4.1	Mengmonster	M37682	Geen asbest

Beschrijving	Pleisterwerk plafond
Omgeving	Binnen
Primaire drager	Plafond

<b>Bindmiddel van materiaal</b>	Gips - kalk
<b>Gebondenheid op basis van bindmiddel</b>	Niet-hechtgebonden
<b>Hoeveelheid (oppervlakte - dikte - aantal)</b>	• 17,88 m <sup>2</sup> - 1,00 cm - 1 stuk
<b>Totaal volume</b>	0,179 m <sup>3</sup>
<b>Identificatiemethode</b>	Vaststelling met monstername
<b>Destructieve handeling voor identificatie</b>	Nee
<b>Opmerking</b>	Alle plafonds zijn gyproc, enkel 2 kamers pleisterwerk. Mocht van de eigenaar niet meer stalen nemen.

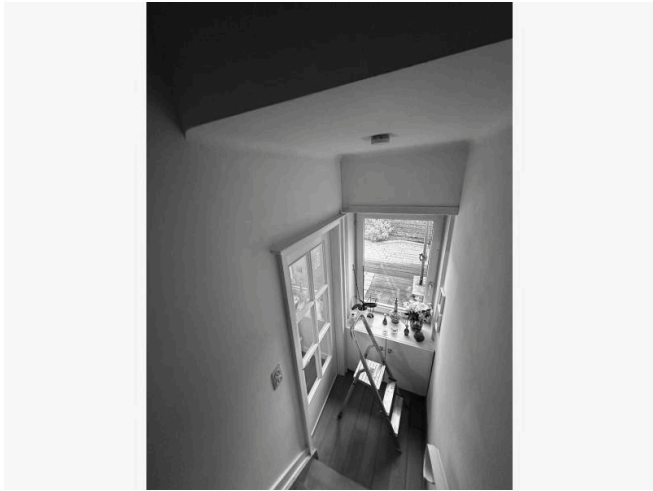
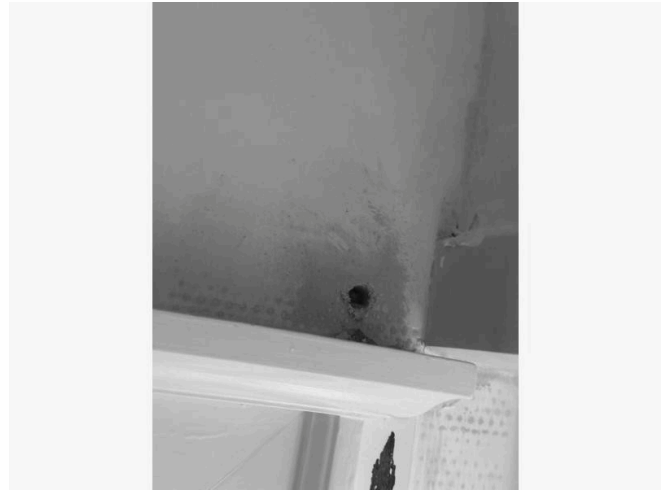
## Fiche 5: Pleisterwerk muur

### Conclusie

Geen asbest

#	Type	Referentie	Resultaat
5.1	Mengmonster	M37681	Geen asbest

Beschrijving	Pleisterwerk muur
Omgeving	Binnen
Primaire drager	Binnenwand
