# Asbestinventarisatetest

Vianderstraat 97, 3300 Tienen

Attestnummer : 20240422-000024.000

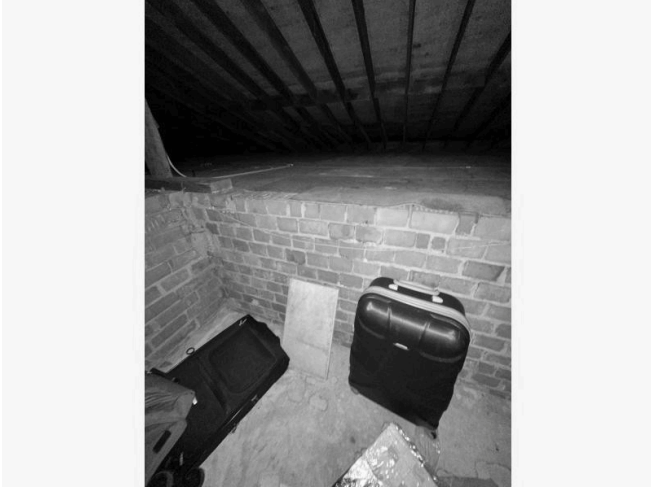
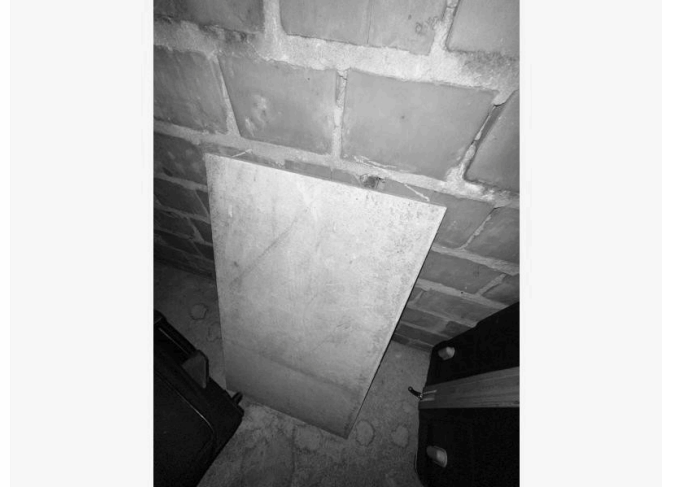
Beschrijving	Cementen plaat
Type afvalstof	Betreft stock-voorraad of gedemonteerde asbestmaterialen
Aanwezige resten	Cementen plaat op de zolder
Omgeving	Binnen
Primaire drager	Vloer
Asbestmaterialen	<ul style="list-style-type: none"><li>• Plaat, paneel, tablet - Type Menuiserie</li></ul>
Bindmiddel van asbestmateriaal	Cement
Gebondenheid op basis van bindmiddel	Hecht
Hoeveelheid (gewicht - aantal)	<ul style="list-style-type: none"><li>• 3,00 kg - 1 stuk</li></ul>
Totaal gewicht	3,00 kg
Eenvoudig bereikbaar	Ja
Identificatiemethode	Vaststelling zonder monsternamen

Dringend verwijderen

- Verwijder het asbestafval.

- Eenvoudige handelingen: mag via doe-het-zelf of door werknemer(s) met opleidingsattest eenvoudige handelingen  
Hechtgebonden binnentoepassing die veilig verwijderd kan worden onder de noemer eenvoudige handelingen.

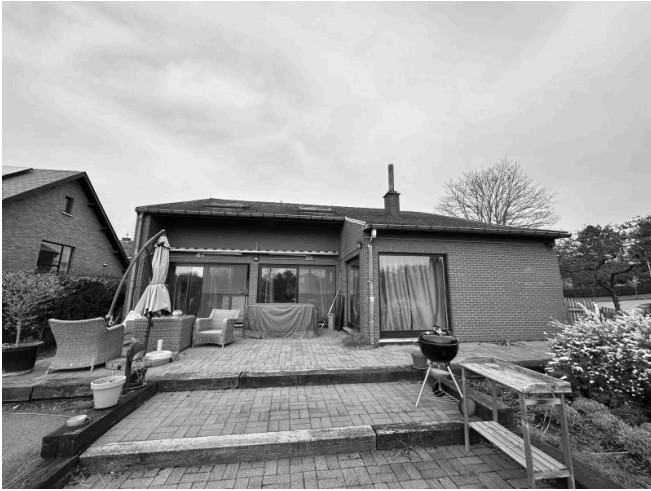
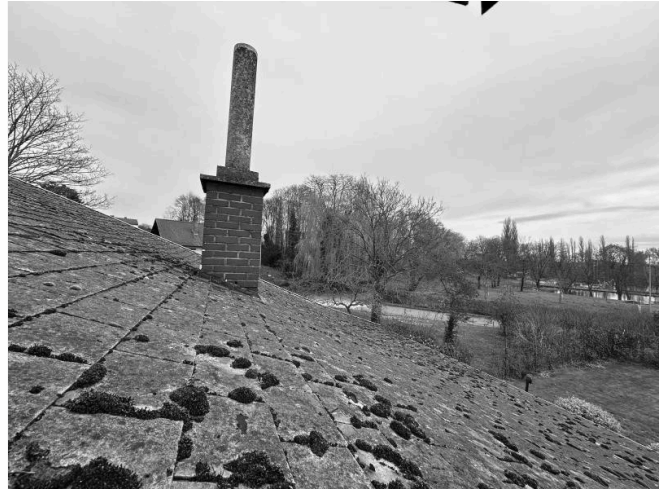
## Fiche 2: Cementen schouwbuis

Eindbeoordeling materiaalrisico	Verhoogd materiaalrisico en/of verhoogde kans op vezelvrijgave
---------------------------------	--

Gebondenheid	Categorie 1: hechtgebonden in oorsprong
Asbestsoort (vezeltype)	Crocidoliet aanwezig
Asbestconcentratie	Laag (< 50%)
Afschermingsgraad van het gehele materiaal	Geheel of deels vrij aan de buitenlucht
Toestand van het materiaal	Matig beschadigd, matig verweerd

Beschrijving	Cementen schouwbus
Omgeving	Buiten
Primaire drager	HVAC infrastructuur en uitrusting
Asbestmateriaal	Rookgaskanaal
Bindmiddel van asbestmateriaal	Cement
Gebondenheid op basis van bindmiddel	Hecht
Hoeveelheid (lengte - omtrek - dikte - aantal)	<ul style="list-style-type: none"><li>• 4,00 m - 30,00 cm - 1,00 cm - 1 stuk</li></ul>
Totaal volume	0,012 m <sup>3</sup>
Eenvoudig bereikbaar	Ja
Bevestigingswijze	<ul style="list-style-type: none"><li>• Verlijmd, ingegoten, versmeerd</li></ul>
Identificatiemethode	Vaststelling zonder monsternamen

Verwijderen

- Verwijder dit asbestmateriaal zo snel mogelijk. Volg de toestand goed op.

- Eenvoudige handelingen: mag via doe-het-zelf of door werknemer(s) met opleidingsattest eenvoudige handelingen  
Hechtgebonden buitentoepassing die veilig verwijderd kan worden onder de noemer eenvoudige handelingen.

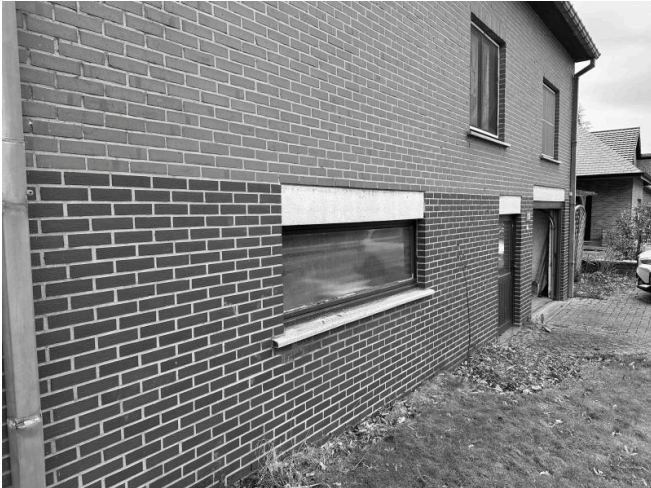
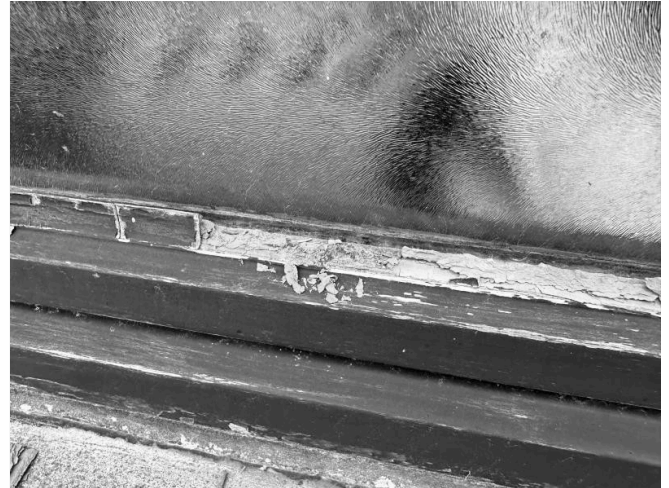
## Fiche 3: stopverf ramen woning

Eindbeoordeling materiaalarisico	Verhoogd materiaalarisico en/of verhoogde kans op vezelvrijgave
----------------------------------	---

Gebondenheid	Categorie 1: hechtgebonden in oorsprong
Asbestsoort (vezeltype)	Alleen chrysotiel
Asbestconcentratie	Laag (< 50%)
Afschermingsgraad van het gehele materiaal	Geheel of deels vrij aan de buitenlucht
Toestand van het materiaal	Matig beschadigd, matig verweerd

#	Type	Referentie	Resultaat
3.1	Puntmonster	M42956	Chrysotiel

Beschrijving	stopverf ramen woning
Omgeving	Buiten
Primaire drager	Wandopening verticaal (raam, deur, ...)
Asbestmateriaal	In-situ afwerkingslagen - Pasta, stopverf, voegsel, stopsel, vulsel, mastiek, kitten, ...
Bindmiddel van asbestmateriaal	Kitten, mastiek, pasta
Gebondenheid op basis van bindmiddel	Hecht
Hoeveelheid (gewicht - aantal)	• 3,90 kg - 1 stuk

Verwijderen

- Verwijder dit asbestmateriaal zo snel mogelijk. Volg de toestand goed op.

- Eenvoudige handelingen: mag via doe-het-zelf of door werknemer(s) met opleidingsattest eenvoudige handelingen  
Hechtgebonden buitentoepassing die veilig verwijderd kan worden onder de noemer eenvoudige handelingen.

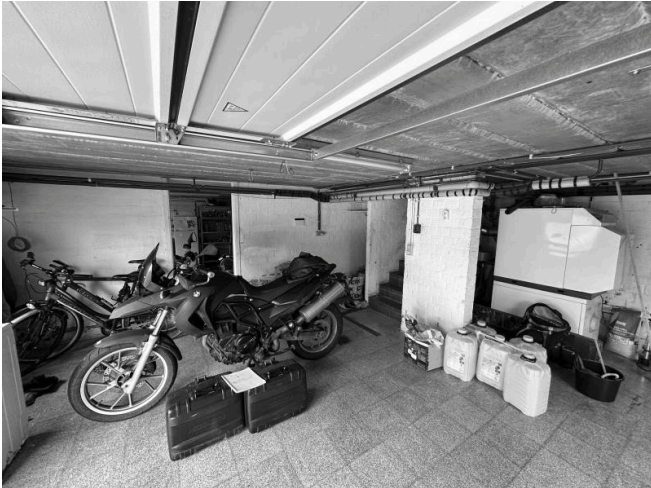
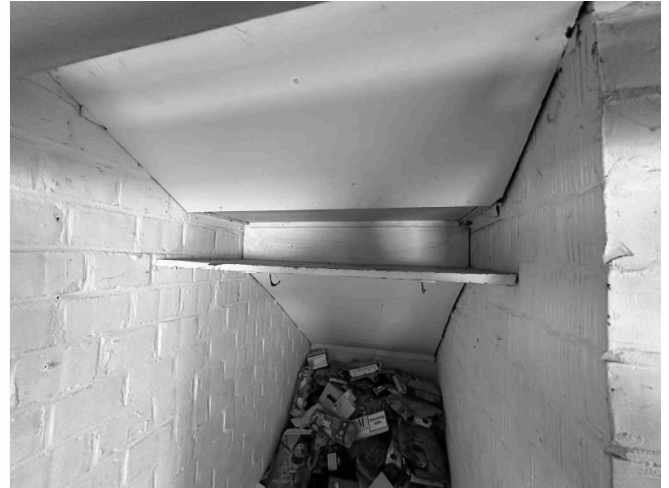
## Fiche 4: Cementen plaat kelder

Eindbeoordeling materiaalrisico	Verhoogd materiaalrisico en/of verhoogde kans op vezelvrijgave
---------------------------------	--

Gebondenheid	Categorie 1: hechtgebonden in oorsprong
Asbestsoort (vezeltype)	Crocidoliet aanwezig
Asbestconcentratie	Laag (< 50%)
Afschermingsgraad van het gehele materiaal	Geheel of deels (ook) vrij aan de binnenlucht
Toestand van het materiaal	Licht beschadigd, licht verweerd. Intact materiaal type Pical – asbestboard of categorie III 'gebondenheid'

Beschrijving	Cementen plaat kelder
Omgeving	Binnen
Primaire drager	Vaste trap, vaste ladder
Asbestmateriaal	Plaat, paneel, tablet - Type Menuiserite
Bindmiddel van asbestmateriaal	Cement
Gebondenheid op basis van bindmiddel	Hecht
Hoeveelheid (oppervlakte - dikte - aantal)	• 1,36 m <sup>2</sup> - 1,00 cm - 1 stuk
Totaal volume	0,014 m <sup>3</sup>
Eenvoudig bereikbaar	Ja
Bevestigingswijze	• Genageld, geniet
Identificatiemethode	Vaststelling zonder monsternamen

Verwijderen

- Verwijder dit asbestmateriaal zo snel mogelijk. Volg de toestand goed op.

- Eenvoudige handelingen: mag via doe-het-zelf of door werknemer(s) met opleidingsattest eenvoudige handelingen  
Hechtgebonden binnentoepassing die veilig verwijderd kan worden onder de noemer eenvoudige handelingen.

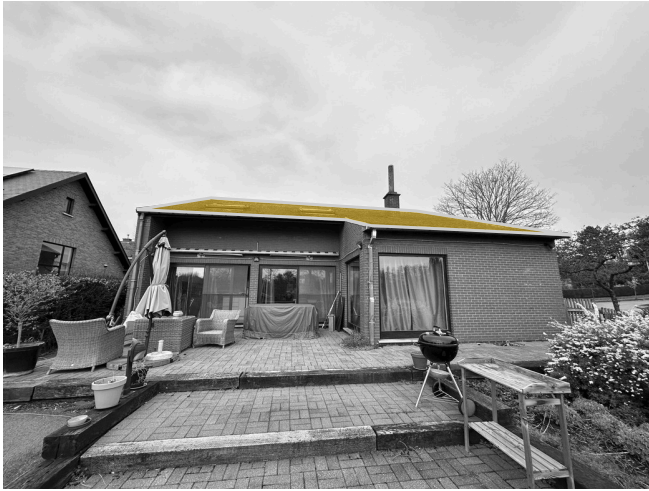
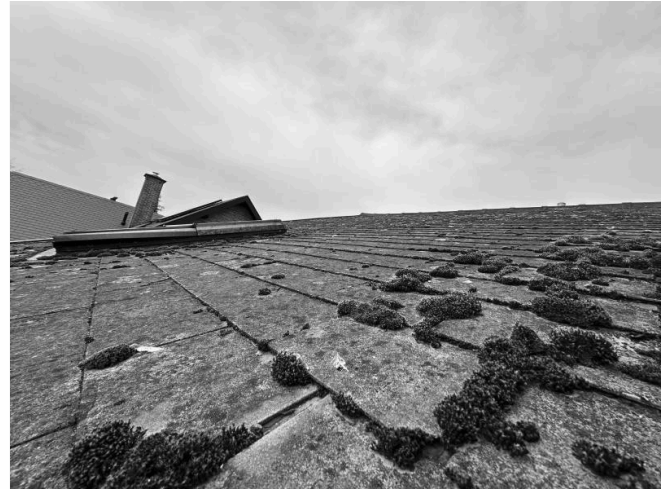
Eindbeoordeling materiaalrisico	Verhoogd materiaalrisico en/of verhoogde kans op vezelvrijgave
---------------------------------	--

Gebondenheid	Categorie 1: hechtgebonden in oorsprong
Asbestsoort (vezeltype)	Crocidoliet aanwezig
Asbestconcentratie	Laag (< 50%)
Afschermingsgraad van het gehele materiaal	Geheel of deels vrij aan de buitenlucht
Toestand van het materiaal	Matig beschadigd, matig verweerd

Beschrijving	Leien dak woning
Omgeving	Buiten
Primaire drager	Schuin dak
Asbestmateriaal	Dak- en gevelbekleding - Lei, shingle
Bindmiddel van asbestmateriaal	Cement
Gebondenheid op basis van bindmiddel	Hecht
Hoeveelheid (oppervlakte - aantal)	• 176,28 m <sup>2</sup> - 1 stuk
Totale oppervlakte	176,28 m <sup>2</sup>
Eenvoudig bereikbaar	Ja
Bevestigingswijze	• Geklemd

Verwijderen

- Verwijder dit asbestmateriaal zo snel mogelijk. Volg de toestand goed op.
- Hemelwater dat afspoelt van asbestcement daken of gevels kan asbestdeeltjes bevatten. Gebruik het enkel voor gesloten circuits (bv. spoelen toiletten). Reinig na het vervangen van het dak of de gevel de dakgoten en regenwaterput of -ton om asbesthoudend sediment of slib te verwijderen

- Eenvoudige handelingen: mag via doe-het-zelf of door werknemer(s) met opleidingsattest eenvoudige handelingen  
Hechtgebonden buitentoepassing die veilig verwijderd kan worden onder de noemer eenvoudige handelingen.

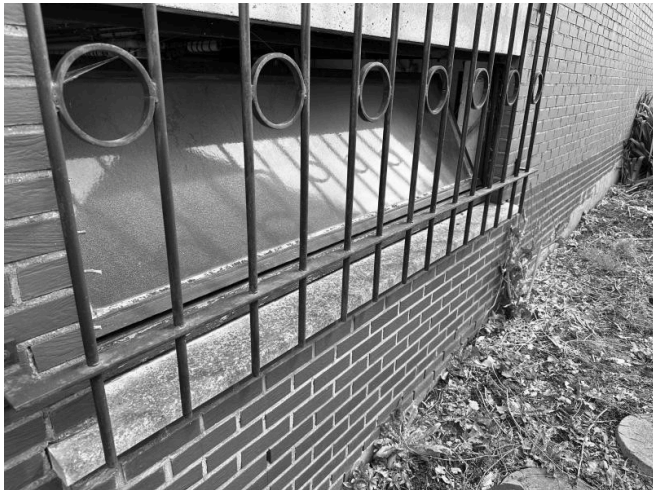
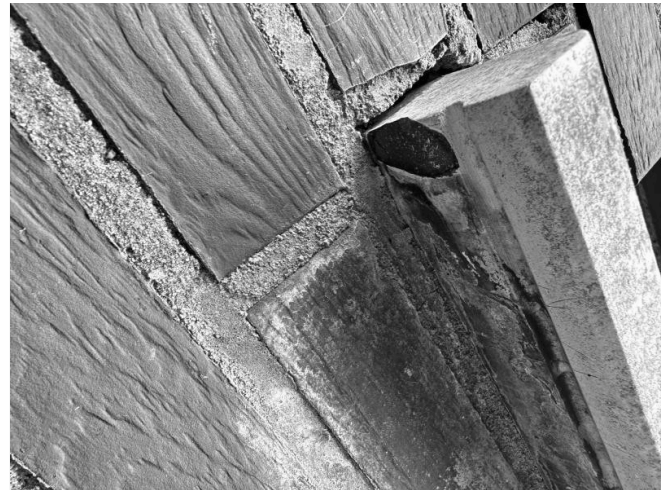
Eindbeoordeling materiaalrisico	Laag materiaalrisico en/of verlaagde kans op vezelvrijgave
---------------------------------	--

Gebondenheid	Categorie 1: hechtgebonden in oorsprong
Asbestsoort (vezeltype)	Crocidoliet aanwezig
Asbestconcentratie	Laag (< 50%)
Afschermingsgraad van het gehele materiaal	Geheel of deels vrij aan de buitenlucht
Toestand van het materiaal	Licht beschadigd, licht verweerd. Intact materiaal type Pical – asbestboard of categorie III 'gebondenheid'

Beschrijving	Vensterdorpels woning
Omgeving	Buiten
Primaire drager	Wandopening verticaal (raam, deur, ...)
Asbestmateriaal	Deksteen, muurkap - Vol
Bindmiddel van asbestmateriaal	Cement
Gebondenheid op basis van bindmiddel	Hecht
Hoeveelheid (oppervlakte - dikte - aantal)	• 7,19 m <sup>2</sup> - 4,00 cm - 1 stuk
Totaal volume	0,288 m <sup>3</sup>

Zorgvuldig beheren

- Zorg voor een veilig beheer. Vermijd het beschadigen van het asbestmateriaal. Controleer de toestand jaarlijks op wijzigingen.
- Zorg voor een veilig beheer en verwijder dit asbestmateriaal wanneer het bij werken eenvoudig bereikbaar wordt. Controleer de toestand jaarlijks op wijzigingen.

- Eenvoudige handelingen: mag via doe-het-zelf of door werknemer(s) met opleidingsattest eenvoudige handelingen  
Hechtgebonden buitentoepassing die veilig verwijderd kan worden onder de noemer eenvoudige handelingen.

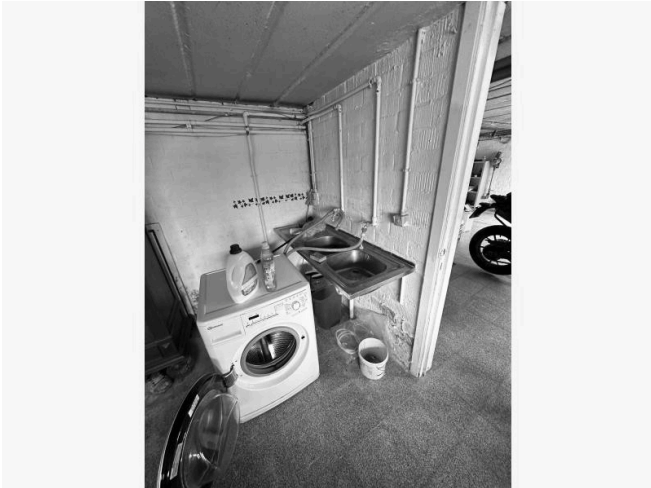
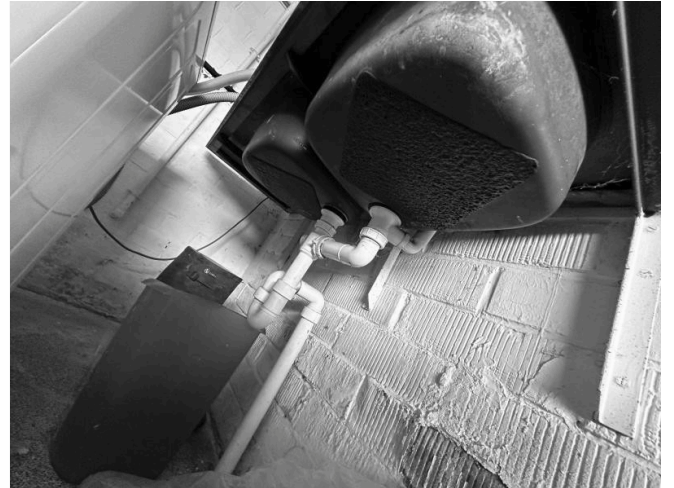
Eindbeoordeling materiaalisico	Zeer laag materiaalisico en/of zeer lage kans op vezelvrijgave
--------------------------------	--

Gebondenheid	Categorie 1: hechtgebonden in oorsprong
Asbestsoort (vezeltype)	Alleen chrysotiel
Asbestconcentratie	Laag (< 50%)
Afschermingsgraad van het gehele materiaal	Geheel of deels (ook) vrij aan de binnenlucht
Toestand van het materiaal	Onbeschadigd, niet verweerd

Beschrijving	Stickert wasbak keuken en kelder
Omgeving	Binnen
Primaire drager	Sanitaire infrastructuur en uitrusting (toe- en afvoer)
Asbestmateriaal	Bak, reservoir, kuip, bloembak
Bindmiddel van asbestmateriaal	Bitumen (roofing, teer, asfalt)
Gebondenheid op basis van bindmiddel	Hecht
Hoeveelheid (gewicht - aantal)	<ul style="list-style-type: none"><li>• 0,25 kg - 1 stuk</li></ul>
Totaal gewicht	0,25 kg
Eenvoudig bereikbaar	Ja
Bevestigingswijze	<ul style="list-style-type: none"><li>• Verlijmd, ingegoten, versmeerd</li></ul>
Identificatiemethode	Vaststelling zonder monsternamen

Zorgvuldig beheren

- Zorg voor een veilig beheer. Vermijd het beschadigen van het asbestmateriaal. Controleer de toestand jaarlijks op wijzigingen.

- Eenvoudige handelingen: mag via doe-het-zelf of door werknemer(s) met opleidingsattest eenvoudige handelingen  
Hechtgebonden binnentoepassing die veilig verwijderd kan worden onder de noemer eenvoudige handelingen.

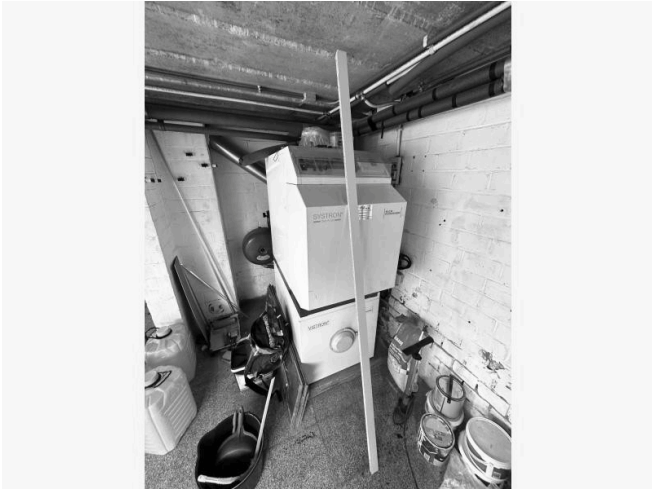
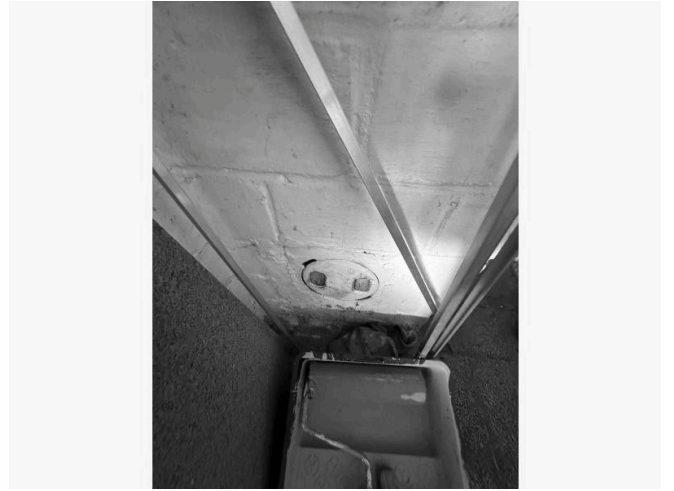
Eindbeoordeling materiaalisico	Laag materiaalisico en/of verlaagde kans op vezelvrijgave
--------------------------------	---

Gebondenheid	Categorie 1: hechtgebonden in oorsprong
Asbestsoort (vezeltype)	Crocidoliet aanwezig
Asbestconcentratie	Laag (< 50%)
Afschermingsgraad van het gehele materiaal	Geheel of deels (ook) vrij aan de binnenlucht
Toestand van het materiaal	Onbeschadigd, niet verweerd

Beschrijving	Roetluik
Omgeving	Binnen
Primaire drager	Binnenwand
Asbestmateriaal	Brandwerende afsluiting (prefab geheel) - Luik
Bindmiddel van asbestmateriaal	Cement
Gebondenheid op basis van bindmiddel	Hecht
Hoeveelheid (gewicht - aantal)	• 1,00 kg - 1 stuk
Totaal gewicht	1,00 kg
Eenvoudig bereikbaar	Ja
Bevestigingswijze	• Los (al dan niet bedekt)
Identificatiemethode	Vaststelling zonder monstername

Zorgvuldig beheren

- Zorg voor een veilig beheer. Vermijd het beschadigen van het asbestmateriaal. Controleer de toestand jaarlijks op wijzigingen.

- Eenvoudige handelingen: mag via doe-het-zelf of door werknemer(s) met opleidingsattest eenvoudige handelingen  
Hechtgebonden binnentoepassing die veilig verwijderd kan worden onder de noemer eenvoudige handelingen.

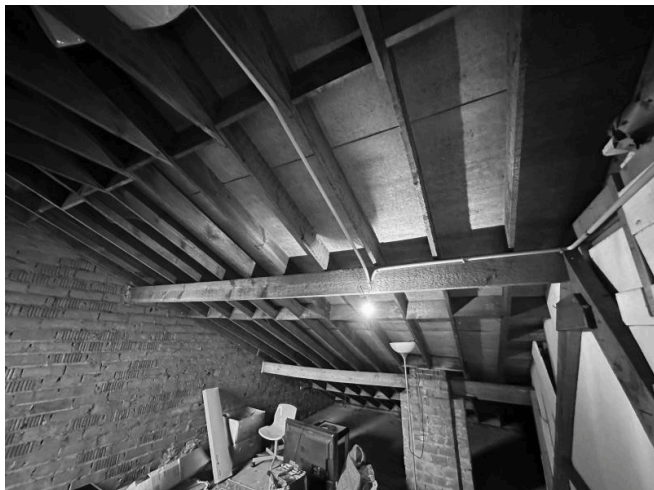
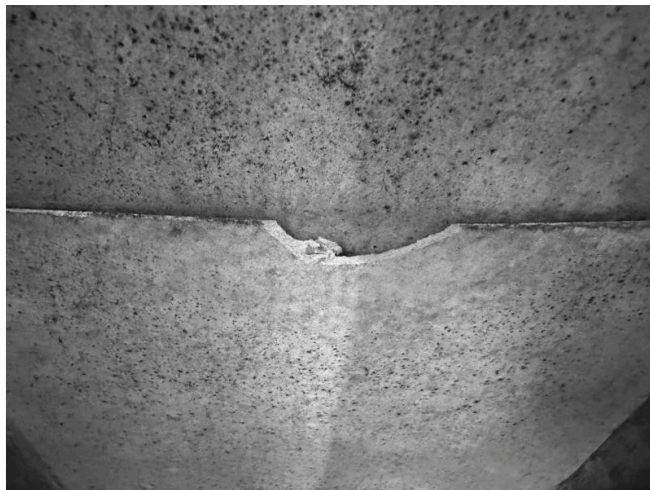
Eindbeoordeling materiaalrisico	Laag materiaalrisico en/of verlaagde kans op vezelvrijgave
---------------------------------	--

Gebondenheid	Categorie 1: hechtgebonden in oorsprong
Asbestsoort (vezeltype)	Alleen chrysotiel
Asbestconcentratie	Laag (< 50%)
Afschermingsgraad van het gehele materiaal	Geheel of deels (ook) vrij aan de binnenlucht
Toestand van het materiaal	Licht beschadigd, licht verweerd. Intact materiaal type Pical – asbestboard of categorie III 'gebondenheid'

#	Type	Referentie	Resultaat
9.1	Puntmonster	M42954	Chrysotiel

Beschrijving	Onderdak woning
Omgeving	Binnen
Primaire drager	Schuin dak
Asbestmateriaal	Plaat, paneel, tablet - Type Menuiserite
Bindmiddel van asbestmateriaal	Cement
Gebondenheid op basis van bindmiddel	Hecht

Zorgvuldig beheren

- Zorg voor een veilig beheer. Vermijd het beschadigen van het asbestmateriaal. Controleer de toestand jaarlijks op wijzigingen.
- Zorg voor een veilig beheer en verwijder dit asbestmateriaal wanneer het bij werken eenvoudig bereikbaar wordt. Controleer de toestand jaarlijks op wijzigingen.

- Eenvoudige handelingen: mag via doe-het-zelf of door werknemer(s) met opleidingsattest eenvoudige handelingen  
Hechtgebonden binnentoepassing die veilig verwijderd kan worden onder de noemer eenvoudige handelingen.

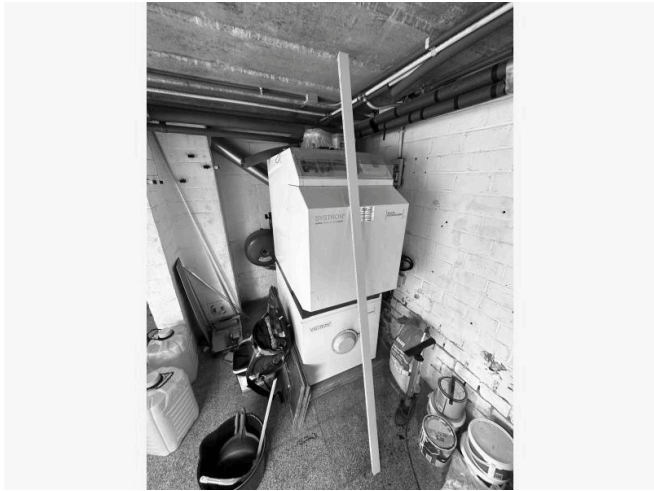
Vrije foto

Mogelijks asbesthoudende componenten aanwezig binnenin de cv-ketel.

Identificatiemethode	Redelijk vermoeden
Primaire drager	Vloer
(Asbest)materiaal	Pakking, dichting
Bindmiddel	Karton - papier - viltachtig
Gebondenheid bindmiddel	Niet-hechtgebonden

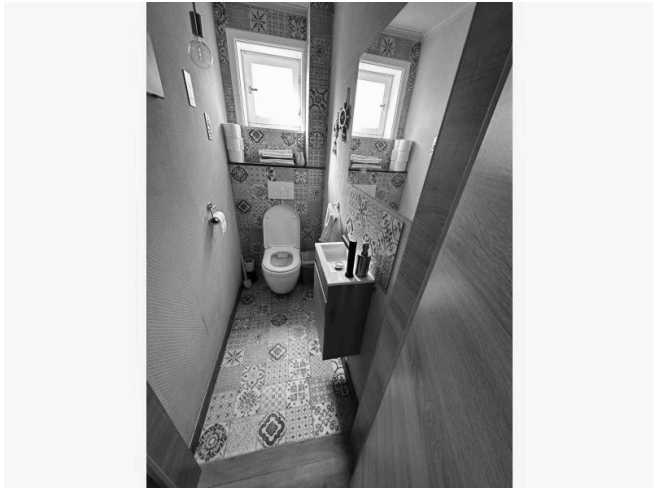
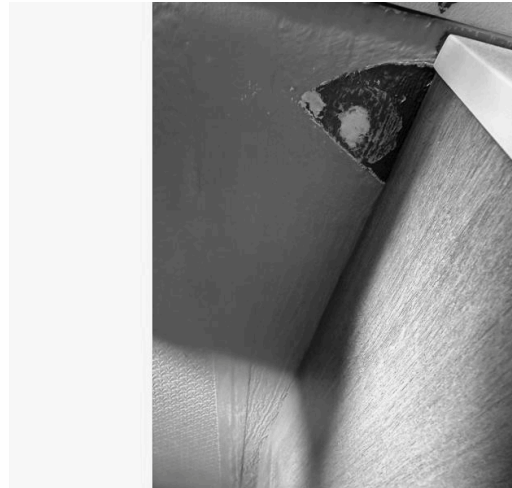
# Fiche 11: Pleisterwerk muur

Geen asbest

#	Type	Referentie	Resultaat
11.1	Mengmonster	M42953	Geen asbest

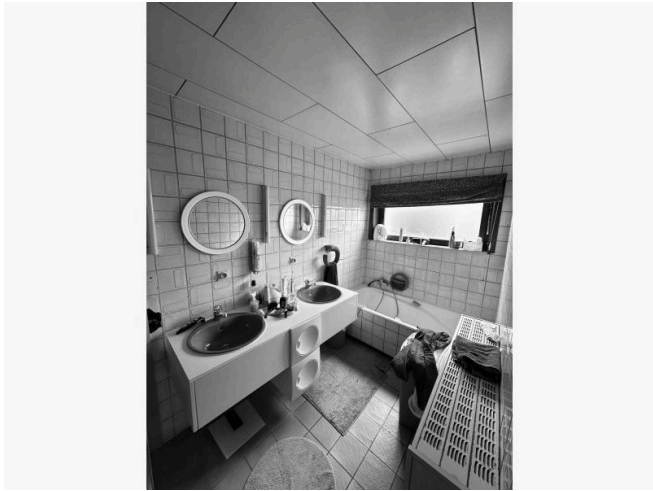
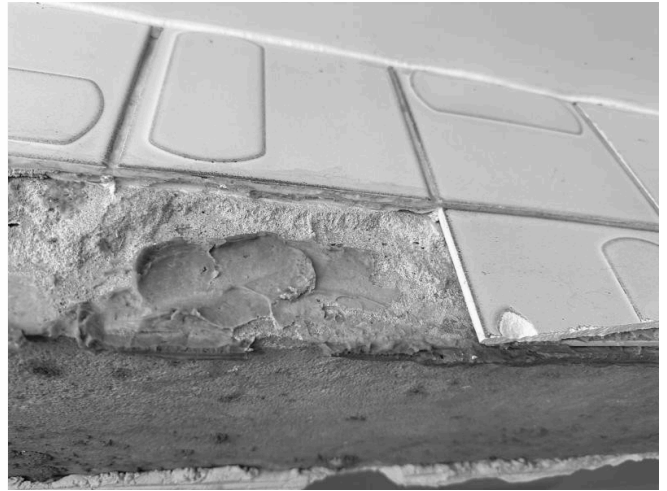
## Fiche 12: Faience tegellijm

Geen asbest

#	Type	Referentie	Resultaat
12.1	Mengmonster	M42957	Geen asbest
