Asbestinventarisatetest

Oorbeeksesteenweg 87, 3300 Tienen

Attestnummer : 20240308-000188.001

Niet-asbestveilig

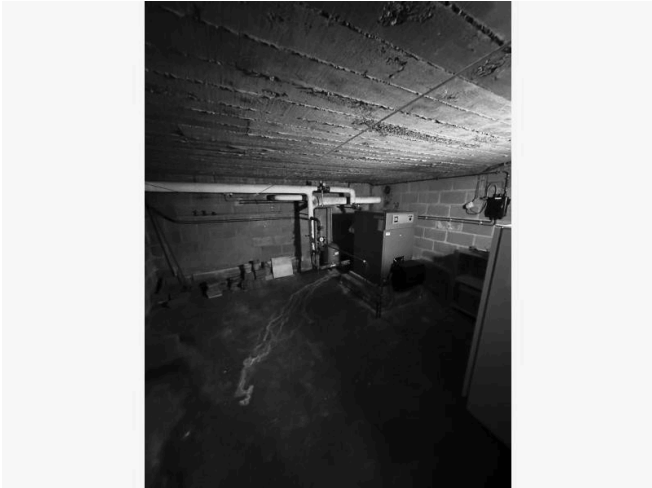
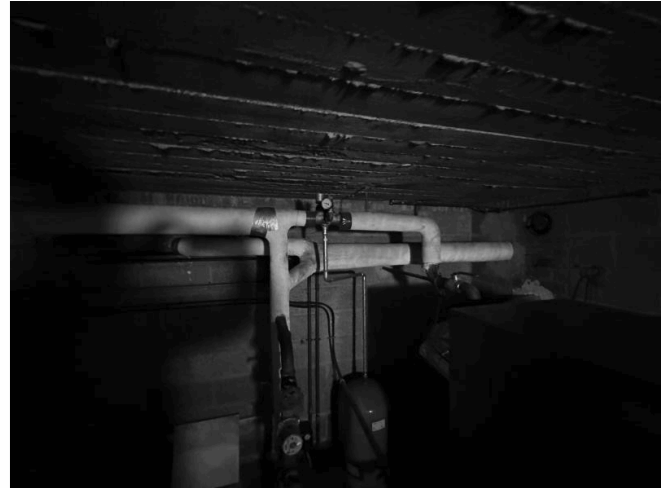
Het asbestmateriaal valt onder de mijlpaal van 2034.

Eindbeoordeling materiaalrisico	Verhoogd materiaalrisico en/of verhoogde kans op vezelvrijgave
---------------------------------	--

Gebondenheid	Categorie 2: niet-hechtgebonden met matrix
Asbestsoort (vezeltype)	Amfibool aanwezig, uitgezonderd crocidoliet
Asbestconcentratie	Hoog (>= 50%)
Afschermingsgraad van het gehele materiaal	Geheel of deels (ook) vrij aan de binnenlucht
Toestand van het materiaal	Licht beschadigd, licht verweerd. Intact materiaal type Pical – asbestboard of categorie III 'gebondenheid'

#	Type	Referentie	Resultaat
1.1	Mengmonster	M42472	Geen asbest
1.2	Mengmonster	M42473	Amosiet

Beschrijving	Roofing buisisolatie kelder
Omgeving	Binnen
Primaire drager	Plafond
Asbestmateriaal	In-situ afwerkingslagen - Thermische isolatie
Bindmiddel van asbestmateriaal	Gips - kalk
Gebondenheid op basis van bindmiddel	Niet-hechtgebonden

Verwijderen

- Sluit de ruimte luchtdicht af en vermijd het betreden van de ruimte.
- Verwijder dit asbestmateriaal zo snel mogelijk. Volg de toestand goed op.

- Eenvoudige handelingen: enkel door erkend asbestverwijderaars Niet-hechtgebonden binnentoepassing die enkel verwijderd kan worden door een erkend asbestverwijderaars in hermetische zone.

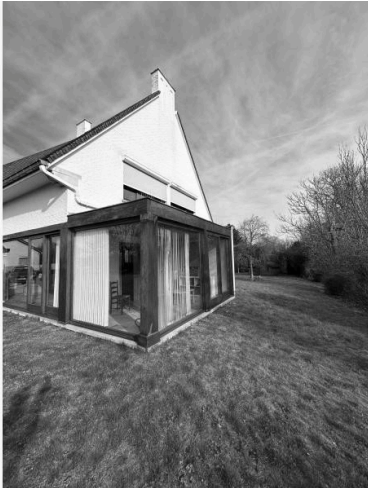
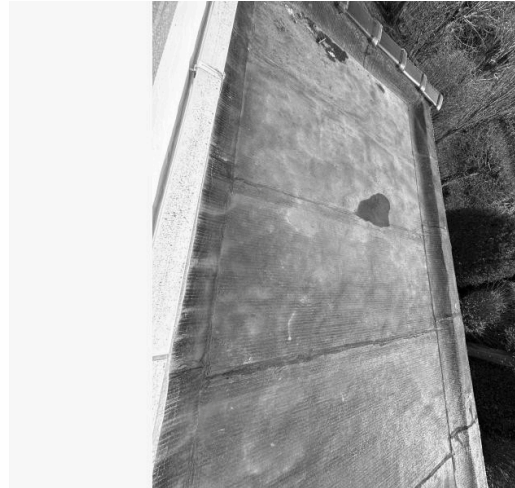
Het asbestmateriaal valt onder de mijlpaal van 2040.

Eindbeoordeling materiaalrisico	Laag materiaalrisico en/of verlaagde kans op vezelvrijgave
---------------------------------	--

Gebondenheid	Categorie 1: hechtgebonden in oorsprong
Asbestsoort (vezeltype)	Alleen chrysotiel
Asbestconcentratie	Laag (< 50%)
Afschermingsgraad van het gehele materiaal	Geheel of deels vrij aan de buitenlucht
Toestand van het materiaal	Licht beschadigd, licht verweerd. Intact materiaal type Pical – asbestboard of categorie III 'gebondenheid'

Beschrijving	Roofing dak wintertuin
Omgeving	Buiten
Primaire drager	Plat dak
Asbestmateriaal	Dak- en gevelbekleding - Roofing
Bindmiddel van asbestmateriaal	Bitumen (roofing, teer, asfalt)
Gebondenheid op basis van bindmiddel	Hecht
Hoeveelheid (oppervlakte - aantal)	• 12,24 m ² - 1 stuk
Totale oppervlakte	12,24 m ²
Eenvoudig bereikbaar	Ja
Bevestigingswijze	• Verlijmd, ingegoten, versmeerd

Zorgvuldig beheren

- Zorg voor een veilig beheer. Vermijd het beschadigen van het asbestmateriaal. Controleer de toestand jaarlijks op wijzigingen.

- Eenvoudige handelingen: mag via doe-het-zelf of door werknemer(s) met opleidingsattest eenvoudige handelingen
Hechtgebonden buitentoepassing die veilig verwijderd kan worden onder de noemer eenvoudige handelingen.

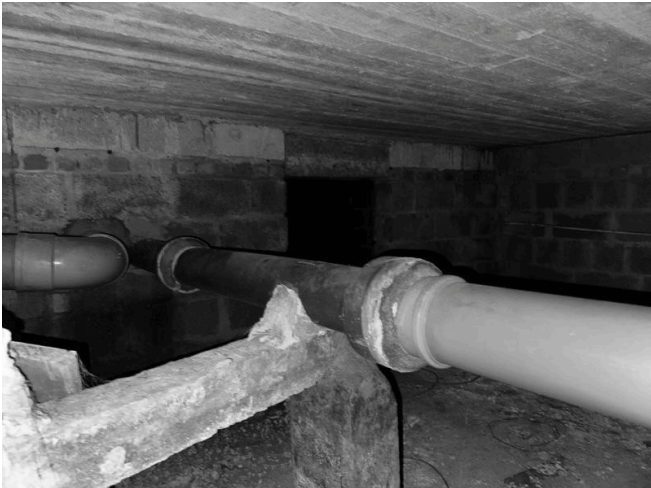
Situeringfoto

Permanente beperking

Reden: Het onderzoek kan niet uitgevoerd worden binnen de bepalingen van de Welzijnswet

Uitleg van de asbestdeskundige: Kruipruimte lager dan 1.5 meter

(Asbest)materiaal	geen controle kunnen uitvoeren
Karakterisatie	Asbest (verdacht)
Primaire drager	Fundering-draagstructuur (horizontaal, verticaal)

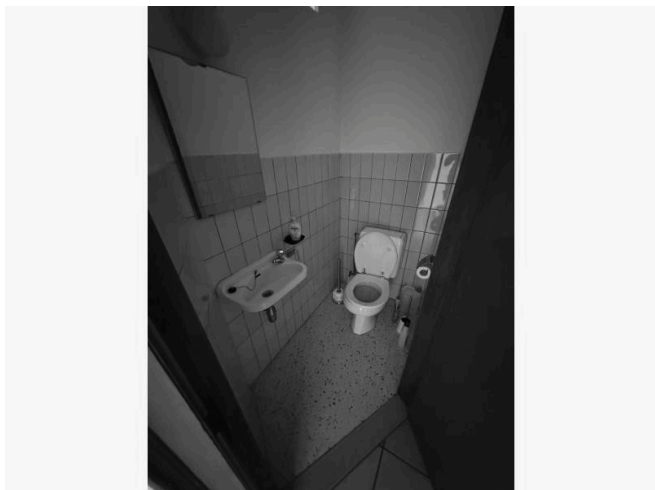
Vrije foto

Mogelijks asbesthoudende lijm achter fiance tegels

Identificatiemethode	Redelijk vermoeden
Primaire drager	Binnenwand
(Asbest)materiaal	In-situ afwerkingslagen - Lijm laag
Bindmiddel	Lijm
Gebondenheid bindmiddel	Hecht

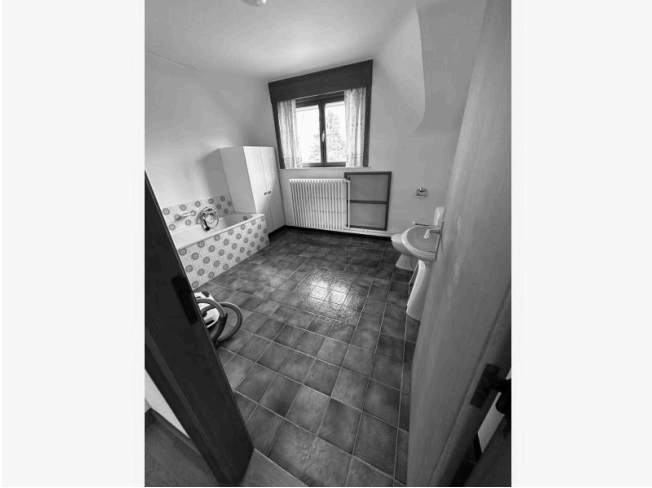
Fiche 5: Fiance tegels badkamer links

Mogelijks asbesthoudende lijm achter fiance tegels

Identificatiemethode	Redelijk vermoeden
Primaire drager	Binnenwand
(Asbest)materiaal	In-situ afwerkingslagen - Lijm laag
Bindmiddel	Lijm
Gebondenheid bindmiddel	Hecht

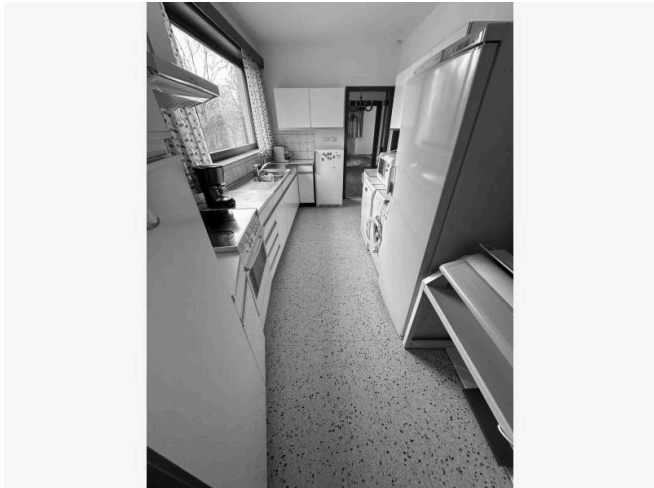
Fiche 6: Fiance tegels keuken

Mogelijks asbesthoudende lijm aanwezig achter fiance tegels

Identificatiemethode	Redelijk vermoeden
Primaire drager	Binnenwand
(Asbest)materiaal	In-situ afwerkingslagen - Lijm laag
Bindmiddel	Lijm
Gebondenheid bindmiddel	Hecht

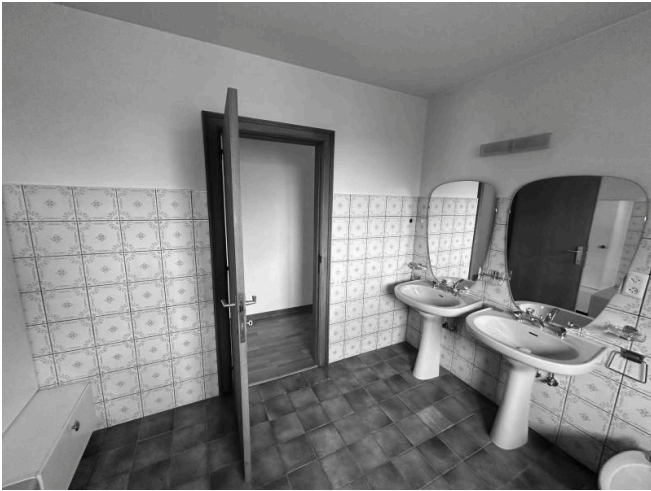
Fiche 7: Fiance tegels badkamer rechts

Mogelijks asbesthoudende lijm achter fiance tegels

Identificatiemethode	Redelijk vermoeden
Primaire drager	Binnenwand
(Asbest)materiaal	In-situ afwerkingslagen - Lijm laag
Bindmiddel	Lijm
Gebondenheid bindmiddel	Hecht

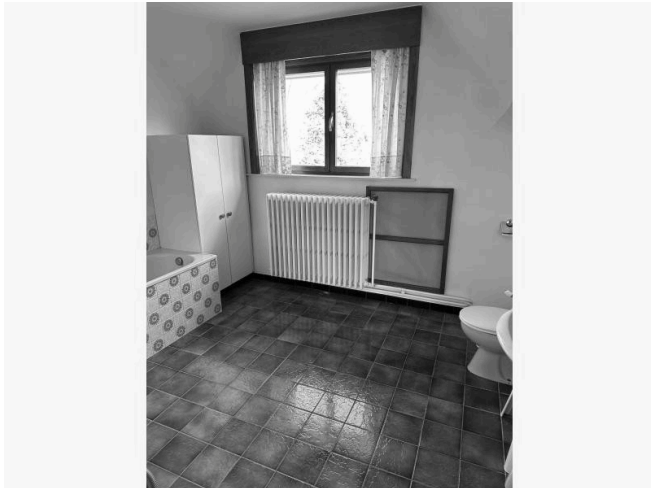
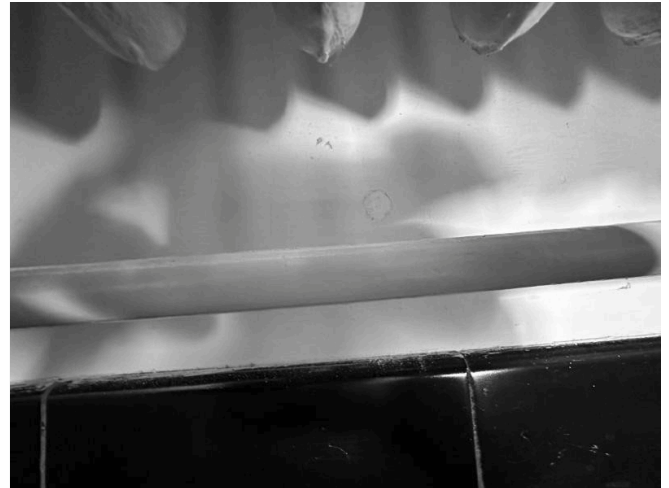
Fiche 8: Pleisterwerk muur

Geen asbest

#	Type	Referentie	Resultaat
8.1	Mengmonster	M41495	Geen asbest

Bindmiddel van materiaal	Gips - kalk
Gebondenheid op basis van bindmiddel	Niet-hechtgebonden
Hoeveelheid (oppervlakte - dikte - aantal)	• 433,52 m ² - 1,00 cm - 1 stuk
Totaal volume	4,335 m ³
Identificatiemethode	Vaststelling met monstername
Destructieve handeling voor identificatie	Nee
Opmerking	Geen pleisterwerk aanwezig in stookplaats.

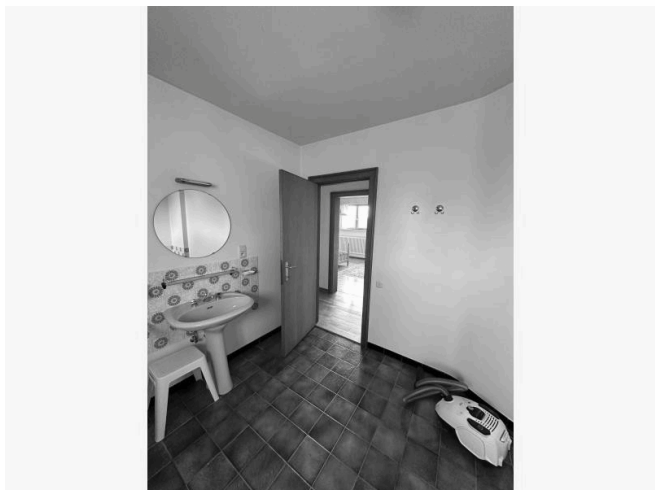
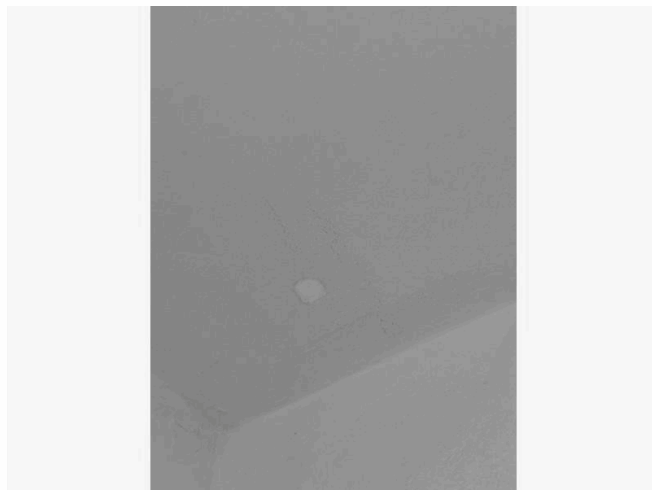
Fiche 9: Pleisterwerk plafond

Geen asbest

#	Type	Referentie	Resultaat
9.1	Mengmonster	M41496	Geen asbest

Bindmiddel van materiaal	Gips - kalk
Gebondenheid op basis van bindmiddel	Niet-hechtgebonden
Hoeveelheid (oppervlakte - dikte - aantal)	• 291,24 m ² - 1,00 cm - 1 stuk
Totaal volume	2,912 m ³
Identificatiemethode	Vaststelling met monstername
Destructieve handeling voor identificatie	Nee
Opmerking	Geen pleisterwerk aanwezig in stookplaats.
