Asbestinventarisatattest

Ontvangersweg 5, 1820 Steenokkerzeel

Attestnummer : 20240402-000220.000

Niet-asbestveilig

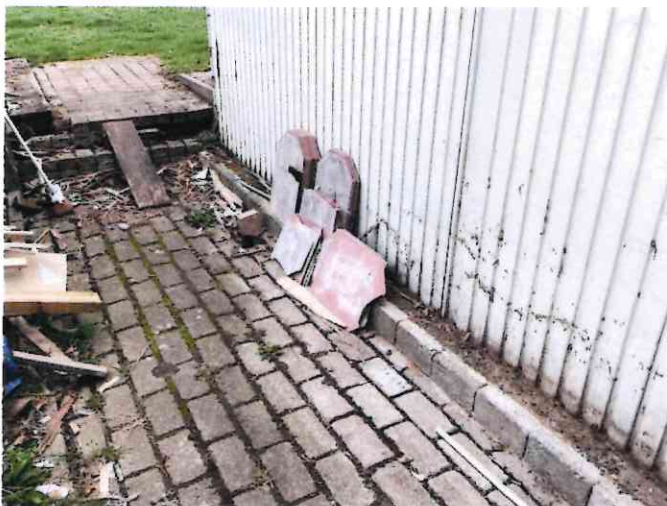
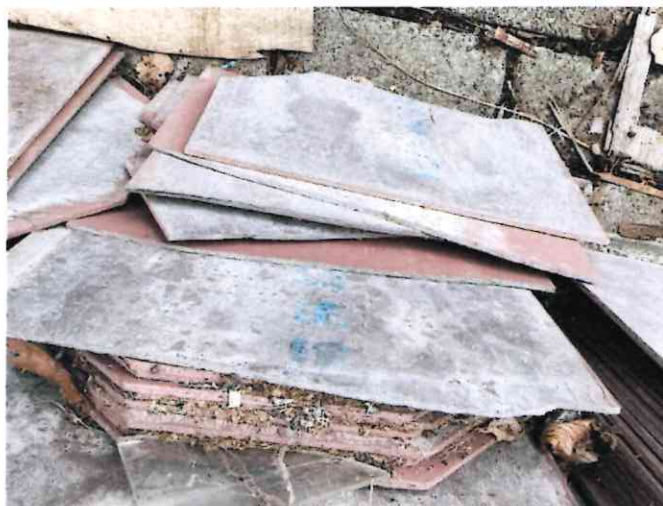
Het asbestmateriaal valt onder de mijlpaal van 2040.

Dringend verwijderen

Beschrijving	Losse leien tegen garage box
Type afvalstof	Betreft stock-voorraad of gedemonteerde asbestmaterialen
Aanwezige resten	20 tal leien.
Omgeving	Buiten
Primaire drager	Bodem
Asbestmaterialen	<ul style="list-style-type: none">Dak- en gevelbekleding - Lei, shingle
Bindmiddel van asbestmateriaal	Cement
Gebondenheid op basis van bindmiddel	Hecht
Hoeveelheid (gewicht - aantal)	<ul style="list-style-type: none">10,00 kg - 1 stuk
Totaal gewicht	10,00 kg
Eenvoudig bereikbaar	Ja
Identificatiemethode	Vaststelling zonder monstername

- Verwijder het asbestafval.

- Eenvoudige handelingen: mag via doe-het-zelf of door werknemer(s) met opleidingsattest eenvoudige handelingen
Kan door particulier verwijderd worden zonder breken of beschadigen bij verwijderen.

Draag steeds handschoenen en een ffp3 mondkapje.

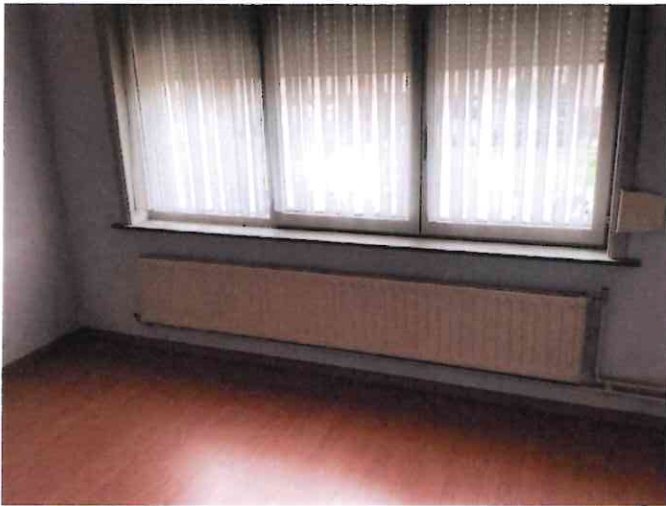
Het asbestmateriaal valt onder de mijlpaal van 2040.

Verwijderen

Eindbeoordeling materiaalrisico	Verhoogd materiaalrisico en/of verhoogde kans op vezelvrijgave
---------------------------------	--

Gebondenheid	Categorie 1: hechtgebonden in oorsprong
Asbestsoort (vezeltype)	Crocidoliet aanwezig
Asbestconcentratie	Laag (< 50%)
Afschermingsgraad van het gehele materiaal	Geheel of deels (ook) vrij aan de binnenlucht
Toestand van het materiaal	Licht beschadigd, licht verweerd. Intact materiaal type Pical – asbestboard of categorie III 'gebondenheid'

Beschrijving	Vensterbanken binnen
Omgeving	Binnen
Primaire drager	Wandopening verticaal (raam, deur, ...)
Asbestmateriaal	Plaat, paneel, tablet - Type Massal
Bindmiddel van asbestmateriaal	Cement
Gebondenheid op basis van bindmiddel	Hecht
Hoeveelheid (oppervlakte - dikte - aantal)	• 3,00 m ² - 2,50 cm - 1 stuk
Totaal volume	0,075 m ³
Eenvoudig bereikbaar	Ja

- Zorg voor een veilig beheer. Vermijd het beschadigen van het asbestmateriaal. Controleer de toestand jaarlijks op wijzigingen.

- Eenvoudige handelingen: mag via doe-het-zelf of door werknemer(s) met opleidingsattest eenvoudige handelingen
Kan door particulier verwijderd worden zonder breken of beschadigen bij verwijderen.

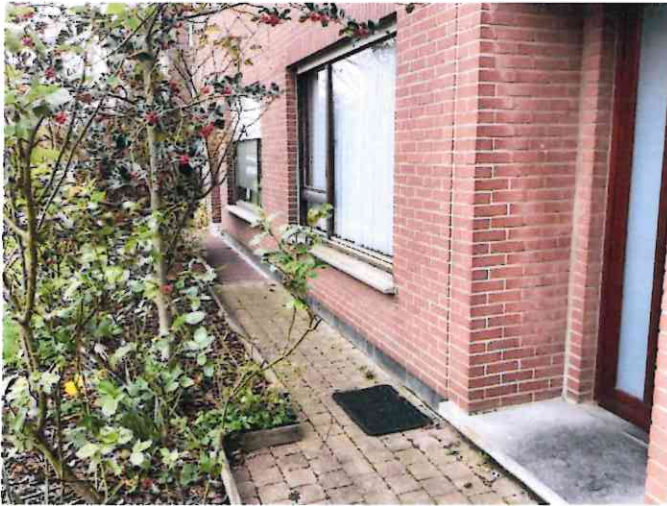
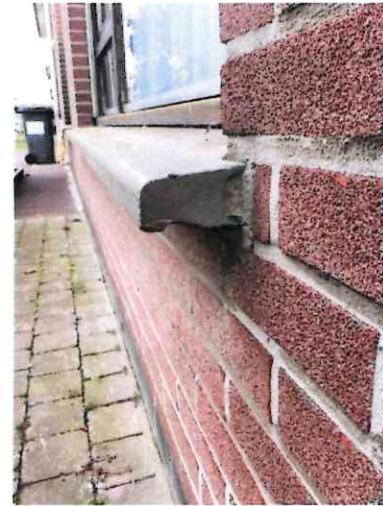
Het asbestmateriaal valt onder de mijlpaal van 2040.

Zorgvuldig beheren

Eindbeoordeling materiaalrisico	Laag materiaalrisico en/of verlaagde kans op vezelvrijgave
---------------------------------	--

Gebondenheid	Categorie 1: hechtgebonden in oorsprong
Asbestsoort (vezeltype)	Crocidoliet aanwezig
Asbestconcentratie	Laag (< 50%)
Afschermingsgraad van het gehele materiaal	Geheel of deels vrij aan de buitenlucht
Toestand van het materiaal	Licht beschadigd, licht verweerd. Intact materiaal type Pical – asbestboard of categorie III 'gebondenheid'

Beschrijving	Vensterbanken buiten
Omgeving	Buiten
Primaire drager	Wandopening verticaal (raam, deur, ...)
Asbestmateriaal	Plaat, paneel, tablet - Type Massal
Bindmiddel van asbestmateriaal	Cement
Gebondenheid op basis van bindmiddel	Hecht
Hoeveelheid (oppervlakte - dikte - aantal)	• 3,00 m ² - 4,00 cm - 1 stuk
Totaal volume	0,12 m ³
Eenvoudig bereikbaar	Ja

- Zorg voor een veilig beheer. Vermijd het beschadigen van het asbestmateriaal. Controleer de toestand jaarlijks op wijzigingen.

- Eenvoudige handelingen: mag via doe-het-zelf of door werknemer(s) met opleidingsattest eenvoudige handelingen
Kan door particulier verwijderd worden zonder breken of beschadigen bij verwijderen.

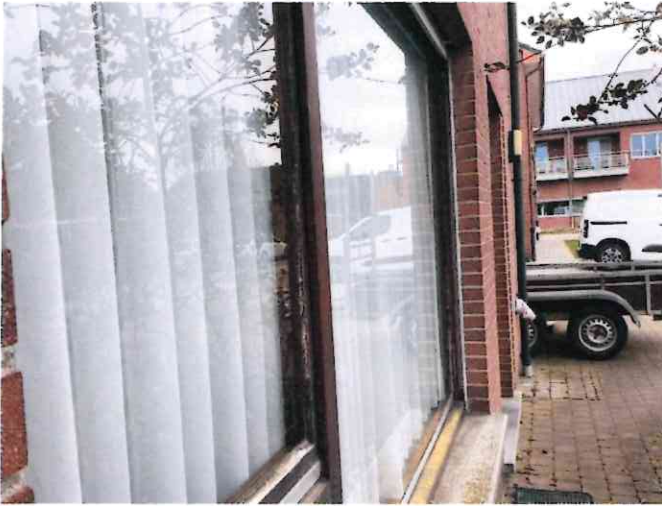
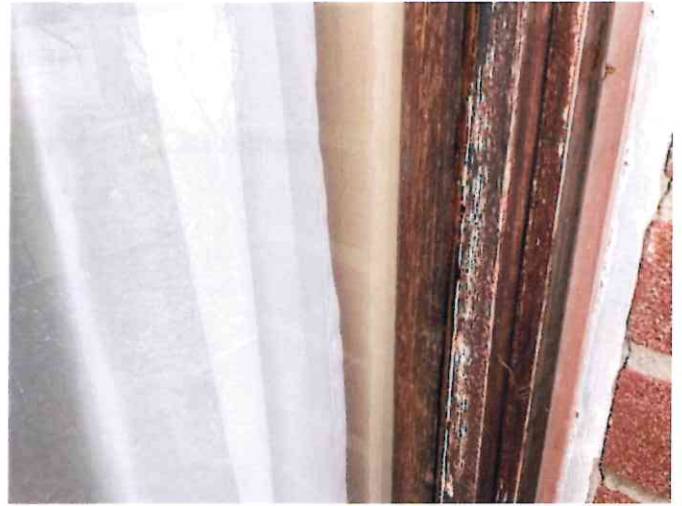
Het asbestmateriaal valt onder de mijlpaal van 2040.

Zorgvuldig beheren

Eindbeoordeling materiaalrisico	Laag materiaalrisico en/of verlaagde kans op vezelvrijgave
---------------------------------	--

Gebondenheid	Categorie 1: hechtgebonden in oorsprong
Asbestsoort (vezeltype)	Alleen chrysotiel
Asbestconcentratie	Laag (< 50%)
Afschermingsgraad van het gehele materiaal	Geheel of deels vrij aan de buitenlucht
Toestand van het materiaal	Licht beschadigd, licht verweerd. Intact materiaal type Pical – asbestboard of categorie III 'gebondenheid'

#	Type	Referentie	Resultaat
4.1	Puntmonster	32745/03	Chrysotiel

Beschrijving	Mastiek tussen ramen en muur
Omgeving	Buiten
Primaire drager	Wandopening verticaal (raam, deur, ...)
Asbestmateriaal	In-situ afwerkingslagen - Pasta, stopverf, voegsel, stopsel, vulsel, mastiek, katten, ...
Bindmiddel van asbestmateriaal	Kitten, mastiek, pasta
Gebondenheid op basis van bindmiddel	Hecht

- Zorg voor een veilig beheer. Vermijd het beschadigen van het asbestmateriaal. Controleer de toestand jaarlijks op wijzigingen.

- Eenvoudige handelingen: mag via doe-het-zelf of door werknemer(s) met opleidingsattest eenvoudige handelingen
Kan door particulier verwijderd worden zonder breken of beschadigen bij verwijderen.

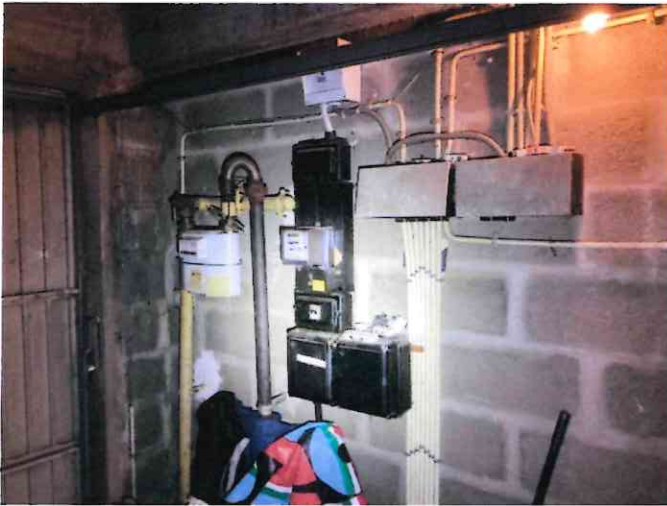
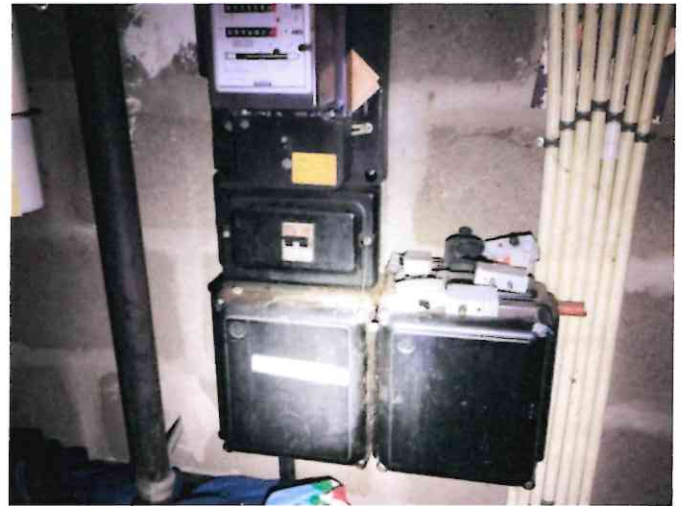
Het asbestmateriaal valt onder de mijlpaal van 2040.

Zorgvuldig beheren

Eindbeoordeling materiaalisico	Laag materiaalisico en/of verlaagde kans op vezelvrijgave
--------------------------------	---

Gebondenheid	Categorie 1: hechtgebonden in oorsprong
Asbestsoort (vezeltype)	Crocidoliet aanwezig
Asbestconcentratie	Laag (< 50%)
Afschermingsgraad van het gehele materiaal	Geheel of deels (ook) vrij aan de binnenlucht
Toestand van het materiaal	Onbeschadigd, niet verweerd

Beschrijving	Bakeliet
Omgeving	Binnen
Primaire drager	Binnenwand
Asbestmateriaal	Plaat, paneel, tablet - Type Bakeliet
Bindmiddel van asbestmateriaal	Kunststof of -hars
Gebondenheid op basis van bindmiddel	Hecht
Hoeveelheid (oppervlakte - dikte - aantal)	• 0,30 m ² - 0,20 cm - 1 stuk
Totaal volume	< 0,001 m ³
Eenvoudig bereikbaar	Ja
Bevestigingswijze	• Geschroefd
Identificatiemethode	Vaststelling zonder monstername

- Zorg voor een veilig beheer. Vermijd het beschadigen van het asbestmateriaal. Controleer de toestand jaarlijks op wijzigingen.

- Eenvoudige handelingen: mag via doe-het-zelf of door werknemer(s) met opleidingsattest eenvoudige handelingen
Kan enkel verwijderd worden door werknemers met opleidingsattest eenvoudige handelingen.

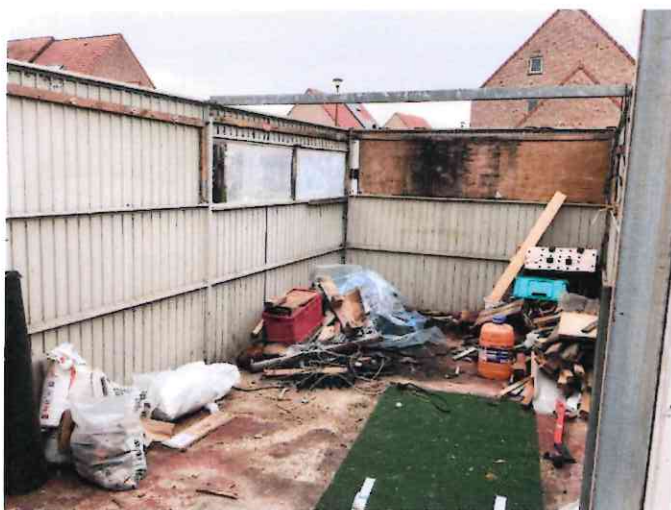
- Geen asbestverdachte materialen waargenomen.

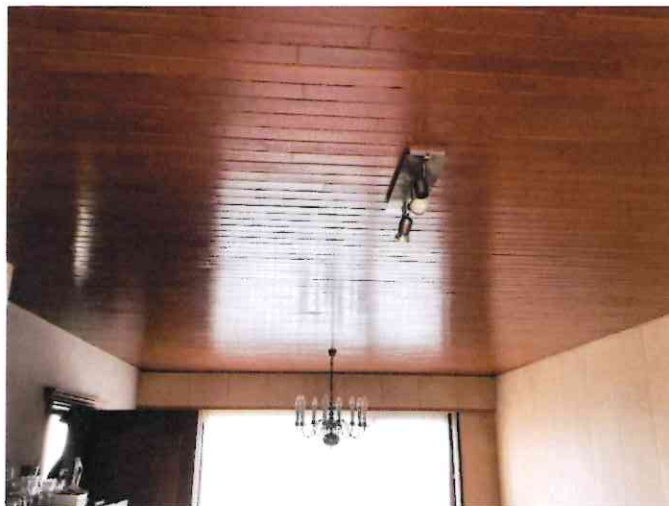
Alle plafonds zijn valse plafonds in planchetten, mogelijks zit hier pleister onder, maar dit is niet vast te stellen.

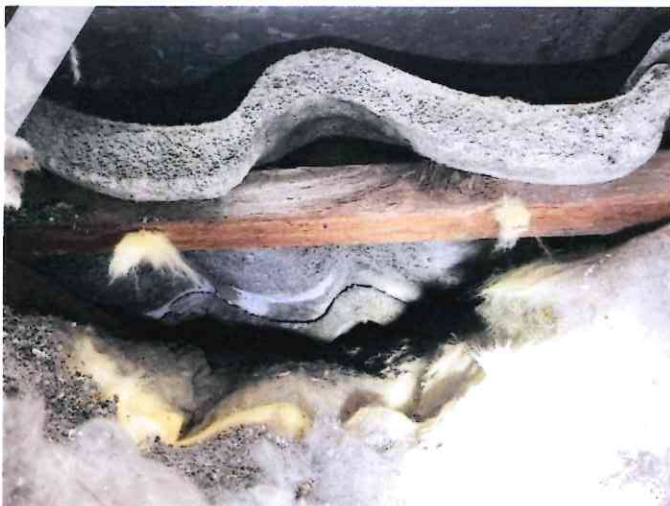
Geen onderdak aanwezig.

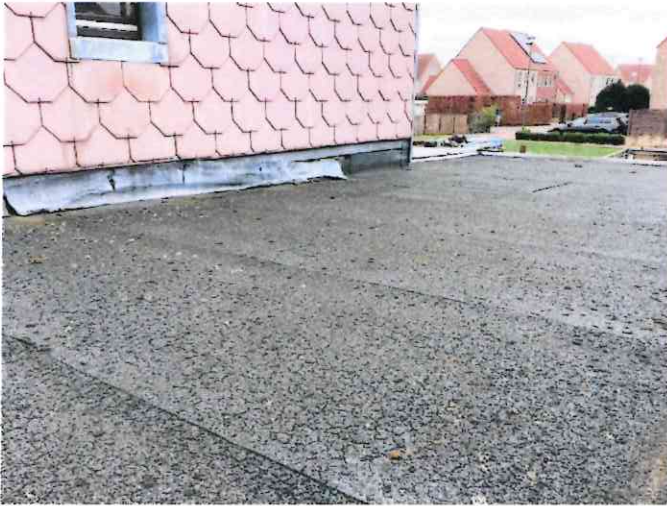
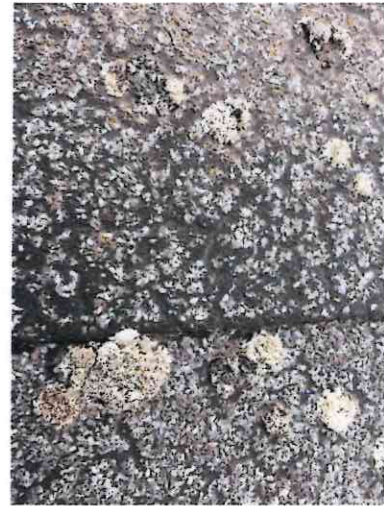
Fiche 9: Plat dak garage

Geen asbest

#	Type	Referentie	Resultaat
9.1	Puntmonster	32745/02	Geen asbest

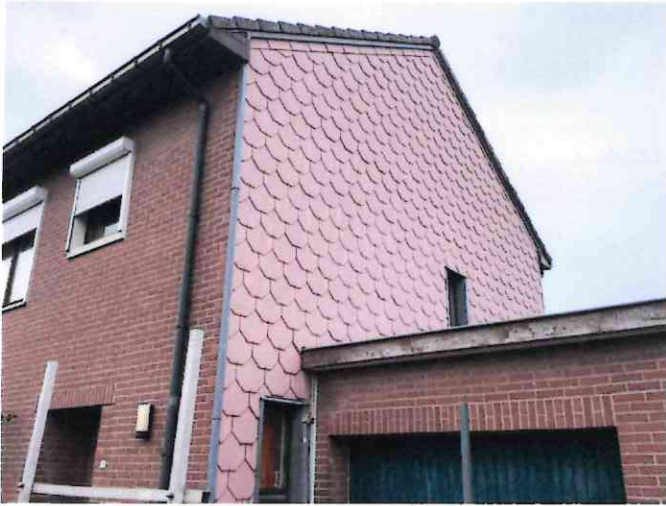
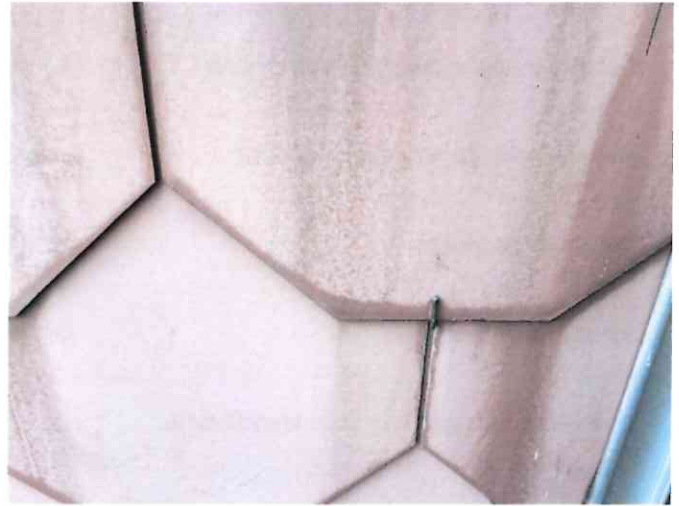
Fiche 10: Leien tegen rechter zijgevel

Geen asbest

#	Type	Referentie	Resultaat
10.1	Puntmonster	32745/04	Geen asbest

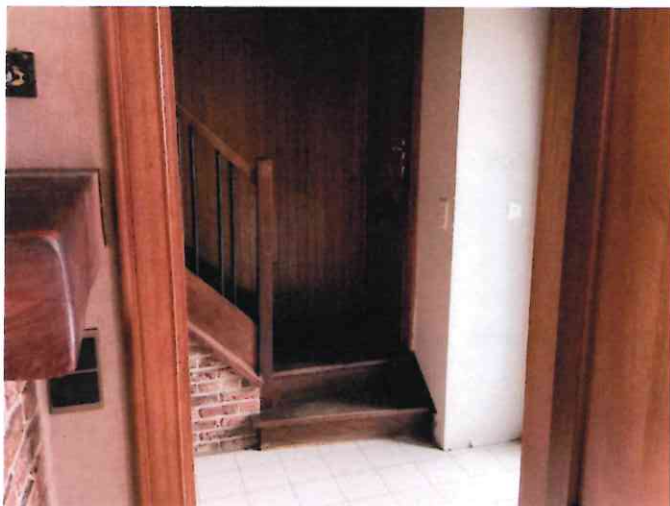
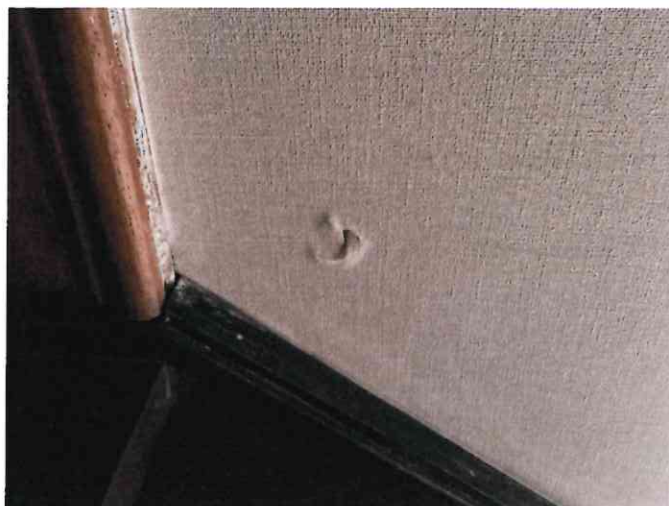
Fiche 11: Binnenmuren pleister

Geen asbest

#	Type	Referentie	Resultaat
11.1	Mengmonster	32745/01	Geen asbest
