Asbestinventarisatattest

Oorbeeksesteenweg 87, 3300 Tienen

Attestnummer : **20240419-000040.000**

Uitgegeven op : **19.04.2024**

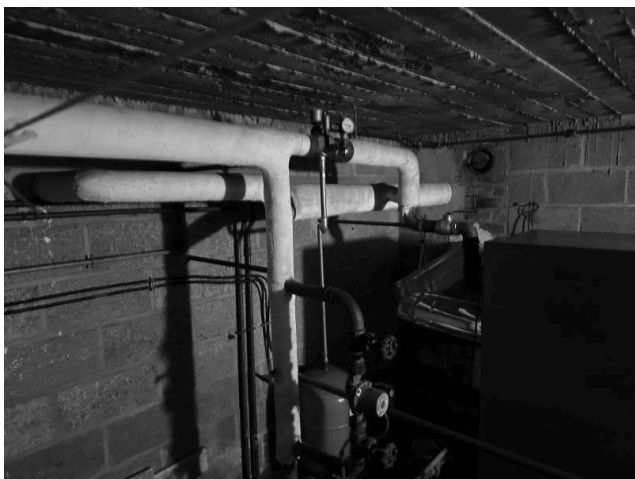
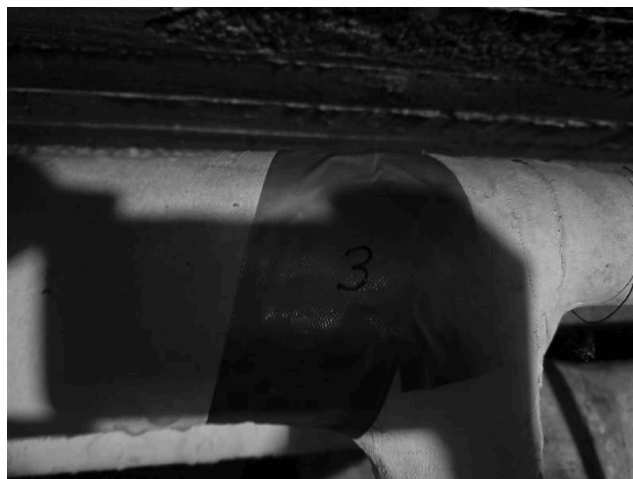
| Fiche 1: Buisisolatie kelder..... | 13 |

| Eindbeoordeling materiaalrisico | Verhoogd materiaalrisico en/of verhoogde kans op vezelvrijgave |

| Gebondenheid | Categorie 2: niet-hechtgebonden met matrix |
| Asbestsoort (vezeltype) | Amfibool aanwezig, uitgezonderd crocidoliet |
| Asbestconcentratie | Hoog (>= 50%) |
| Afschermingsgraad van het gehele materiaal | Geheel of deels (ook) vrij aan de binnenlucht |
| Toestand van het materiaal | Licht beschadigd, licht verweerd. Intact materiaal type Pical – asbestboard of categorie III 'gebondenheid' |

| # | Type | Referentie | Resultaat |
|---|---|---|---|
| 1.1 | Mengmonster | M42473 | Amosiet |

| Beschrijving | Buisisolatie kelder |
| Asbestmateriaal | In-situ afwerkingslagen - Thermische isolatie |

Verwijderen

- Sluit de ruimte luchtdicht af en vermijd het betreden van de ruimte.
- Scherm in afwachting van verwijdering het asbestmateriaal af van luchtstromingen en verstoring: bijvoorbeeld door het te verpakken, te fixeren, af te dekken, signalisatie - afbakening aan te brengen, ...
- Verwijder dit asbestmateriaal zo snel mogelijk. Volg de toestand goed op.

- Hermetische zone (erkend asbestverwijderaar)
Niet-hechtgebonden binnentoepassing die enkel verwijderd mag worden door een erkend asbestverwijderaar in hermetische zone.

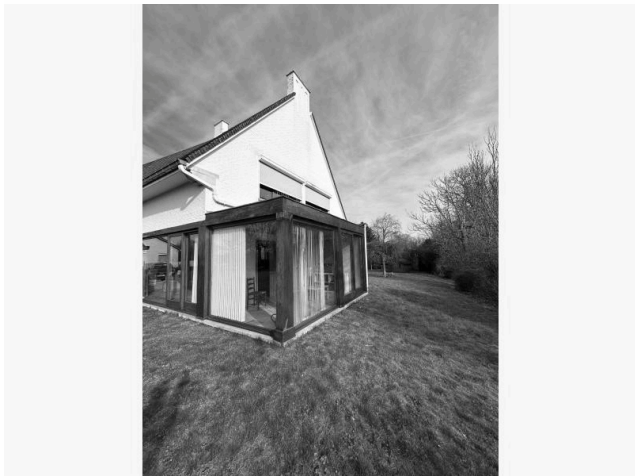
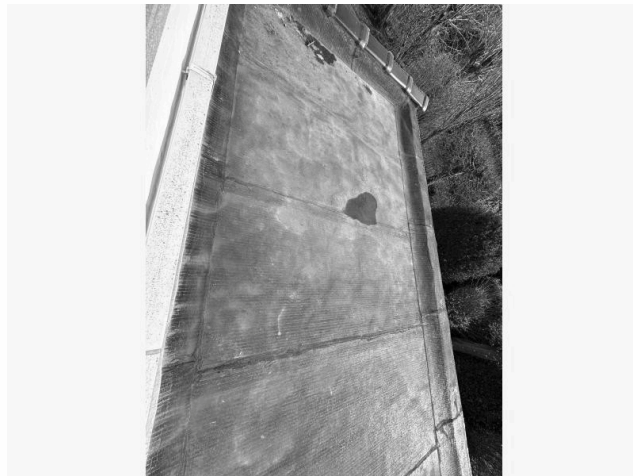
Fiche 2: Roofing dak wintertuin

| Eindbeoordeling materiaalrisico | Laag materiaalrisico en/of verlaagde kans op vezelvrijgave |

| Gebondenheid | Categorie 1: hechtgebonden in oorsprong |
| Asbestsoort (vezeltype) | Alleen chrysotiel |
| Toestand van het materiaal | Licht beschadigd, licht verweerd. Intact materiaal type Pical – asbestboard of categorie III 'gebondenheid' |

| Beschrijving | Roofing dak wintertuin |

| Opmerking | Roofing wordt als asbesthoudend beschouwd, enkel monstername en analyse door erkend labo kan de aanwezigheid van asbest uitsluiten. |

Zorgvuldig beheren

- Zorg voor een veilig beheer. Vermijd het beschadigen van het asbestmateriaal. Controleer de toestand jaarlijks op wijzigingen.

- Eenvoudige handelingen: mag via doe-het-zelf of door werknemer(s) met opleidingsattest eenvoudige handelingen
Hechtgebonden buitentoepassing die veilig verwijderd kan worden onder de noemer eenvoudige handelingen.

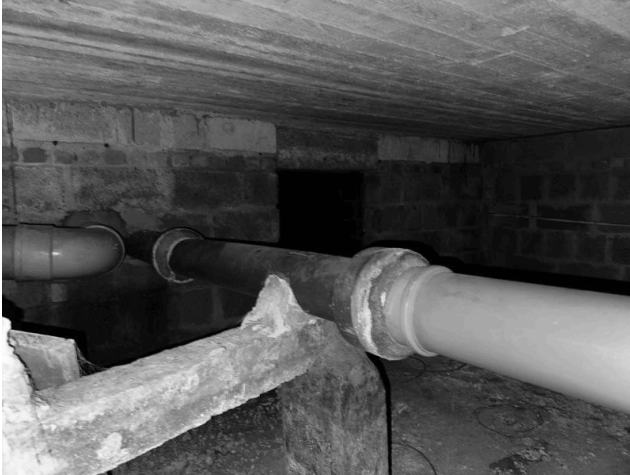
Fiche 3: Kruipruimte kelder

Permanente beperking

Reden: Het onderzoek kan niet uitgevoerd worden binnen de bepalingen van de Welzijnswet

Uitleg van de asbestdeskundige: Kruipruimte lager dan 1.5 meter

| Karakterisatie | Asbest (verdacht) |

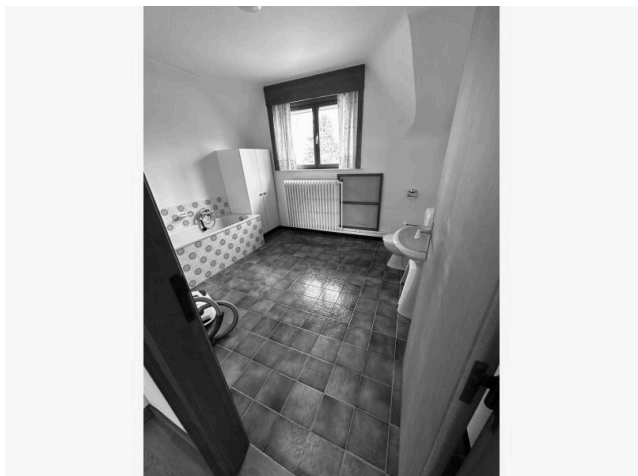
Fiche 4: Fiance tegels badkamer links

Mogelijks asbesthoudende lijm achter fiance tegels.

Bij verwijderen van de fiance tegels moet bijkomende monsternamen en analyse uitgevoerd worden, om asbesthoudende lijm uit te sluiten.

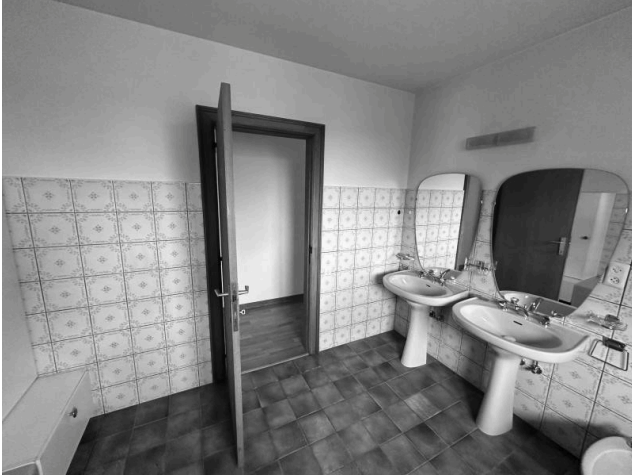
Fiche 5: Fiance tegels badkamer rechts

Mogelijks asbesthoudende lijm achter fiance tegels.

Bij verwijderen van de fiance tegels moet bijkomende monsternamen en analyse uitgevoerd worden, om asbesthoudende lijm uit te sluiten.

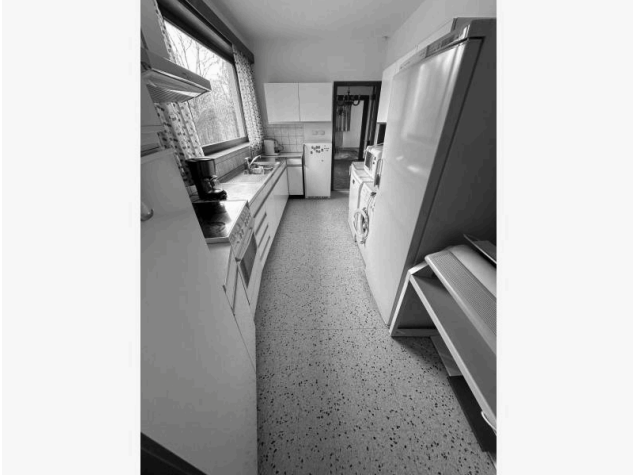
Fiche 6: Fiance tegels keuken

Mogelijks asbesthoudende lijm aanwezig achter fiance tegels

Bij verwijderen van de fiance tegels moet bijkomende monsternamen en analyse uitgevoerd worden, om asbesthoudende lijm uit te sluiten.

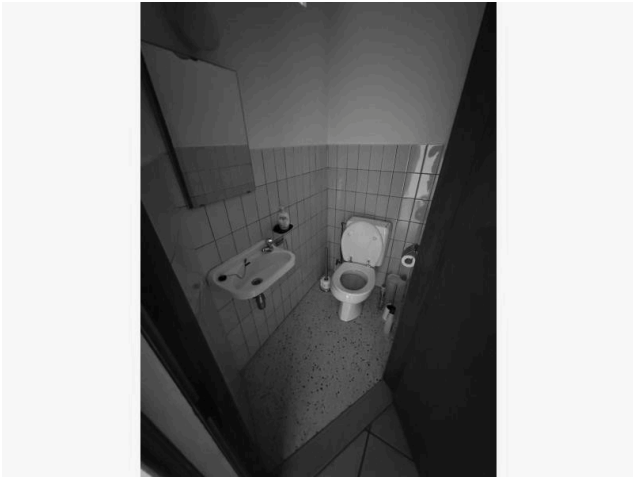
Fiche 7: Fiance tegels wc

Mogelijks asbesthoudende lijm achter fiance tegels

Bij verwijderen van de fiance tegels moet bijkomende monsternamen en analyse uitgevoerd worden, om asbesthoudende lijm uit te sluiten.

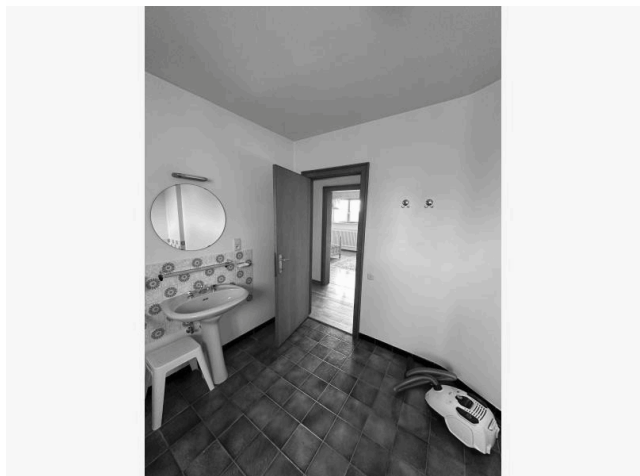
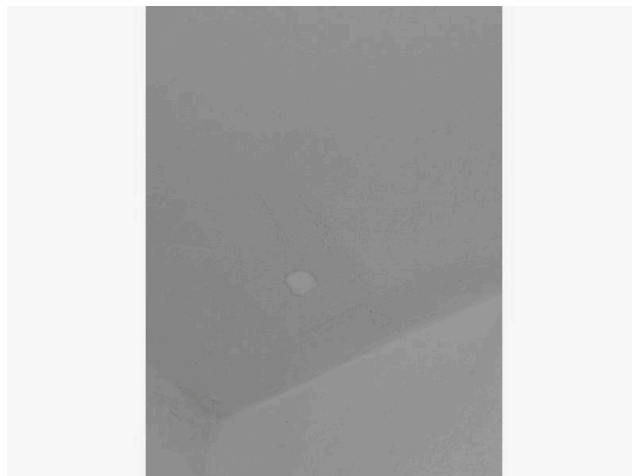
Fiche 8: Pleisterwerk plafond

Geen asbest

| # | Type | Referentie | Resultaat |
|---|---|---|---|
| 8.1 | Mengmonster | M41496 | Geen asbest |

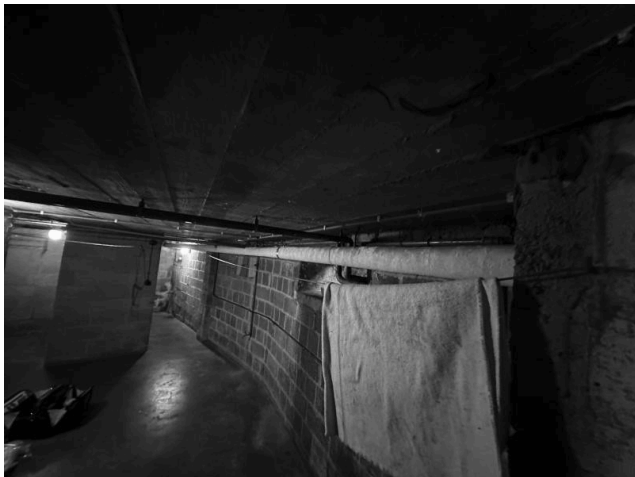
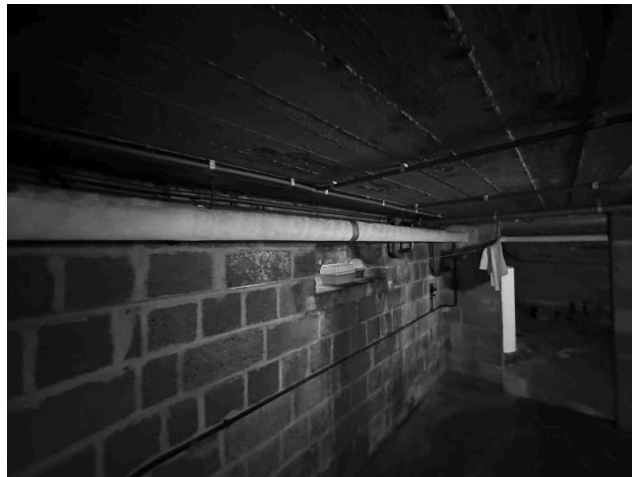
Fiche 9: Roofing buisisolatie kelder

Geen asbest

| # | Type | Referentie | Resultaat |
|---|---|---|---|
| 9.1 | Mengmonster | M42472 | Geen asbest |

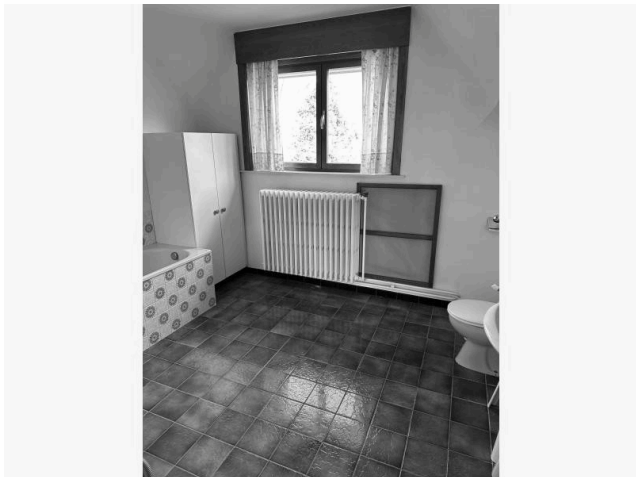
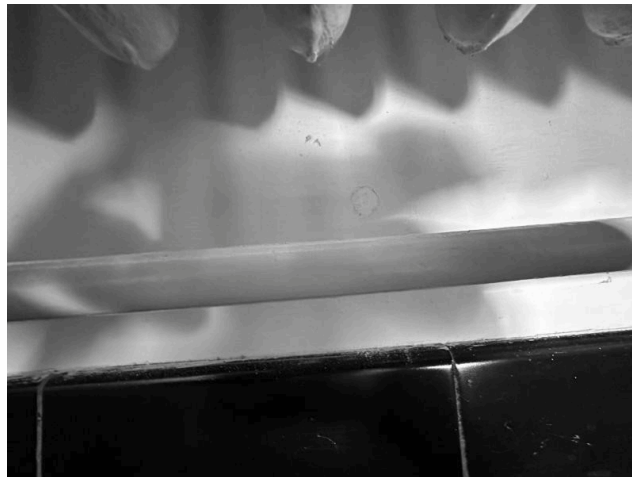
Fiche 10: Pleisterwerk muur

Geen asbest

| # | Type | Referentie | Resultaat |
|---|---|---|---|
| 10.1 | Mengmonster | M41495 | Geen asbest |
