Asbestinventarisatetest

Grensstraat 5, 3380 Glabbeek

Attestnummer : 20240424-000376.000

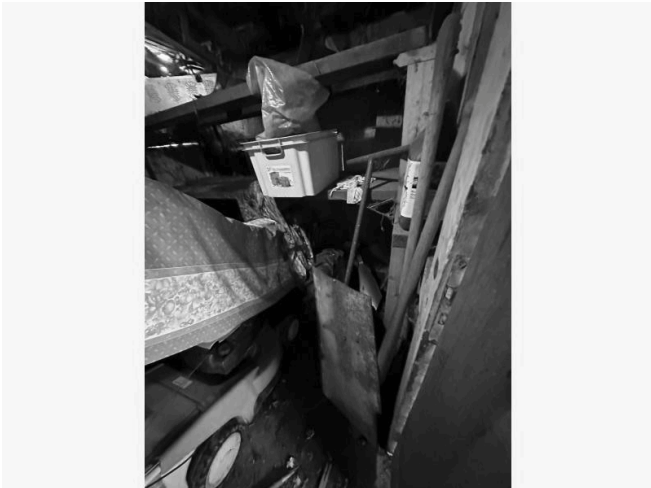
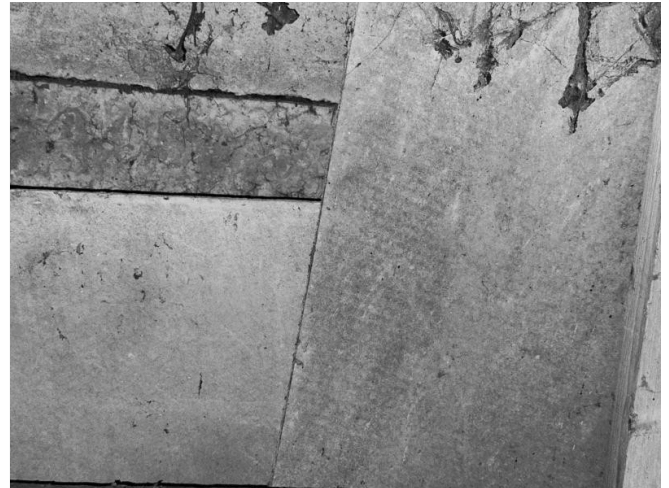
Fiche 1: Cementen platen stal

Het asbestmateriaal valt onder de mijlpaal van 2040.

Beschrijving	Cementen platen stal
Type afvalstof	Betreft stock-voorraad of gedemonteerde asbestmaterialen
Aanwezige resten	Cementen platen aanwezig in stal
Omgeving	Binnen
Primaire drager	Binnenwand
Asbestmaterialen	<ul style="list-style-type: none">Dak- en gevelbekleding - Plaat
Bindmiddel van asbestmateriaal	Cement
Gebondenheid op basis van bindmiddel	Hecht
Hoeveelheid (gewicht - aantal)	<ul style="list-style-type: none">10,00 kg - 1 stuk
Totaal gewicht	10,00 kg
Eenvoudig bereikbaar	Ja
Identificatiemethode	Vaststelling zonder monstername

- Verwijder het asbestafval.

- Eenvoudige handelingen: mag via doe-het-zelf of door werknemer(s) met opleidingsattest eenvoudige handelingen
Hechtgebonden binnentoepassing die veilig verwijderd kan worden onder de noemer eenvoudige handelingen.

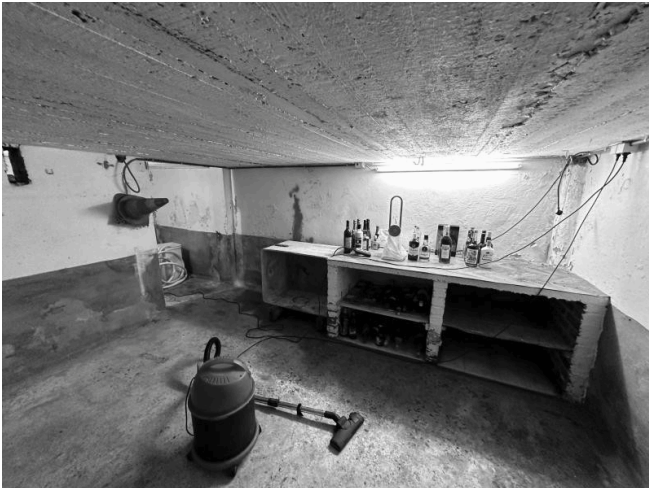
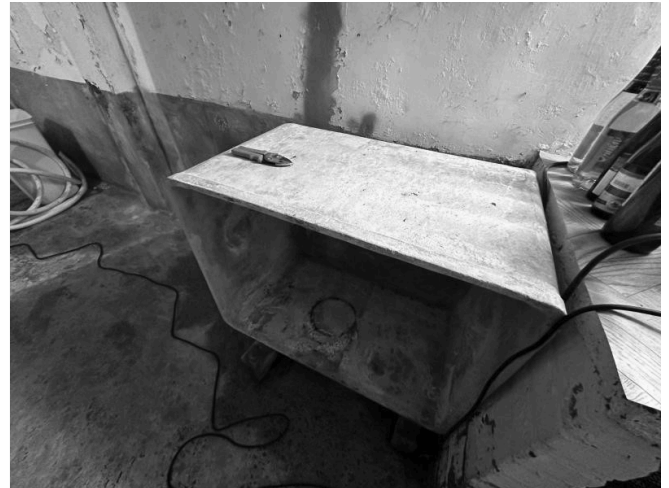
Fiche 2: Cementen bak kelder

Het asbestmateriaal valt onder de mijlpaal van 2040.

Beschrijving	Cementen bak kelder
Type afvalstof	Betreft stock-voorraad of gedemonteerde asbestmaterialen
Aanwezige resten	Cementen bak aanwezig in de kelder
Omgeving	Binnen
Primaire drager	Vloer
Asbestmaterialen	<ul style="list-style-type: none">Bak, reservoir, kuip, bloembak
Bindmiddel van asbestmateriaal	Cement
Gebondenheid op basis van bindmiddel	Hecht
Hoeveelheid (gewicht - aantal)	<ul style="list-style-type: none">25,00 kg - 1 stuk
Totaal gewicht	25,00 kg
Eenvoudig bereikbaar	Ja
Identificatiemethode	Vaststelling zonder monstername

- Verwijder het asbestafval.

- Eenvoudige handelingen: mag via doe-het-zelf of door werknemer(s) met opleidingsattest eenvoudige handelingen
Hechtgebonden binnentoepassing die veilig verwijderd kan worden onder de noemer eenvoudige handelingen.

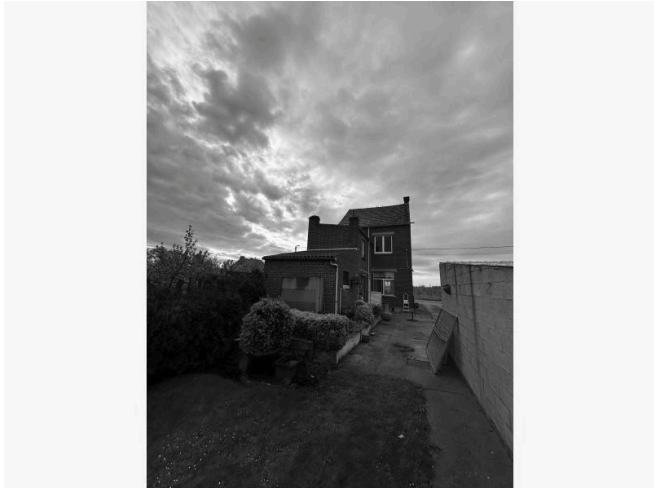
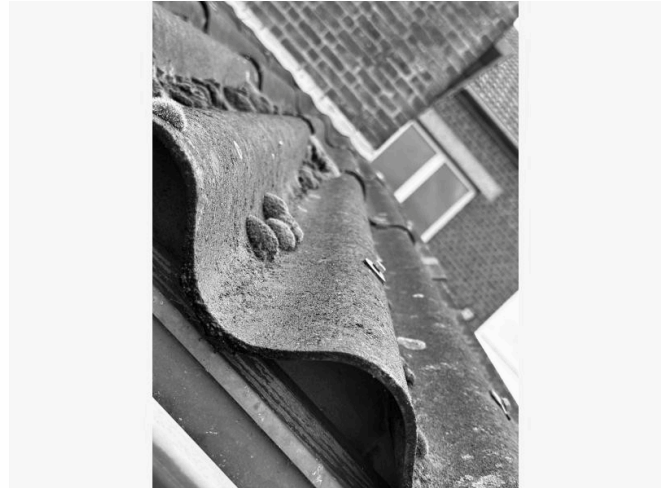
Het asbestmateriaal valt onder de mijlpaal van 2034.

Eindbeoordeling materiaalrisico	Verhoogd materiaalrisico en/of verhoogde kans op vezelvrijgave
---------------------------------	----------------------------------------------------------------

Gebondenheid	Categorie 1: hechtgebonden in oorsprong
Asbestsoort (vezeltype)	Crocidoliet aanwezig
Asbestconcentratie	Laag (< 50%)
Afschermingsgraad van het gehele materiaal	Geheel of deels vrij aan de buitenlucht
Toestand van het materiaal	Matig beschadigd, matig verweerd

Beschrijving	Golfplaten dak badkamer
Omgeving	Buiten
Primaire drager	Schuin dak
Asbestmateriaal	Dak- en gevelbekleding - Golfplaat
Bindmiddel van asbestmateriaal	Cement
Gebondenheid op basis van bindmiddel	Hecht
Hoeveelheid (oppervlakte - aantal)	• 6,24 m ² - 1 stuk
Totale oppervlakte	6,24 m ²
Eenvoudig bereikbaar	Ja
Befestigingswijze	• Geschroefd

- Verwijder dit asbestmateriaal zo snel mogelijk. Volg de toestand goed op.
- Hemelwater dat afspoelt van asbestcement daken of gevels kan asbestdeeltjes bevatten. Gebruik het enkel voor gesloten circuits (bv. spoelen toiletten). Reinig na het vervangen van het dak of de gevel de dakgoten en regenwaterput of -ton om asbesthoudend sediment of slib te verwijderen

- Eenvoudige handelingen: mag via doe-het-zelf of door werknemer(s) met opleidingsattest eenvoudige handelingen
Hechtgebonden buitentoepassing die veilig verwijderd kan worden onder de noemer eenvoudige handelingen.

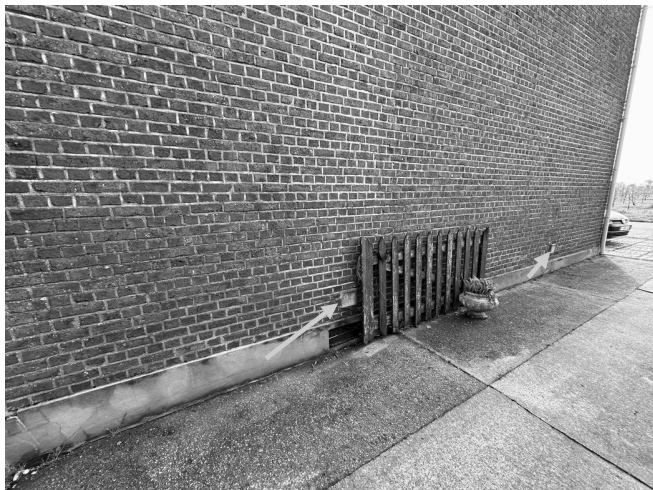
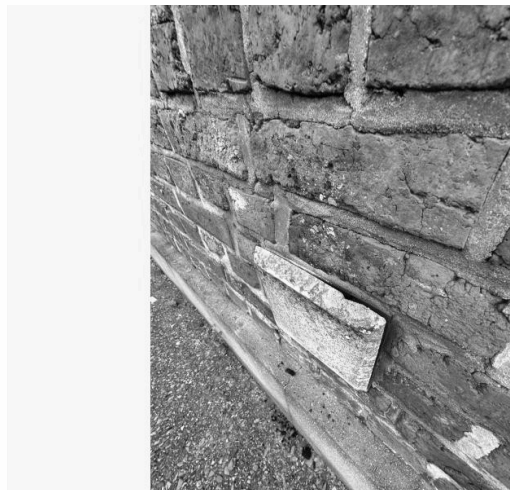
Het asbestmateriaal valt onder de mijlpaal van 2040.

Eindbeoordeling materiaalisico	Verhoogd materiaalisico en/of verhoogde kans op vezelvrijgave
--------------------------------	---------------------------------------------------------------

Gebondenheid	Categorie 1: hechtgebonden in oorsprong
Asbestsoort (vezeltype)	Crocidoliet aanwezig
Asbestconcentratie	Laag (< 50%)
Afschermingsgraad van het gehele materiaal	Geheel of deels vrij aan de buitenlucht
Toestand van het materiaal	Matig beschadigd, matig verweerd

Beschrijving	Inspectieluiken
Omgeving	Buiten
Primaire drager	Wand buitenschil
Asbestmateriaal	Brandwerende afsluiting (prefab geheel) - Luik
Bindmiddel van asbestmateriaal	Cement
Gebondenheid op basis van bindmiddel	Hecht
Hoeveelheid (gewicht - aantal)	• 1,00 kg - 1 stuk
Totaal gewicht	1,00 kg
Eenvoudig bereikbaar	Ja
Bevestigingswijze	• Los (al dan niet bedekt)
Identificatiemethode	Vaststelling zonder monsternamen

- Verwijder dit asbestmateriaal zo snel mogelijk. Volg de toestand goed op.

- Eenvoudige handelingen: mag via doe-het-zelf of door werknemer(s) met opleidingsattest eenvoudige handelingen
Hechtgebonden buitentoepassing die veilig verwijderd kan worden onder de noemer eenvoudige handelingen.

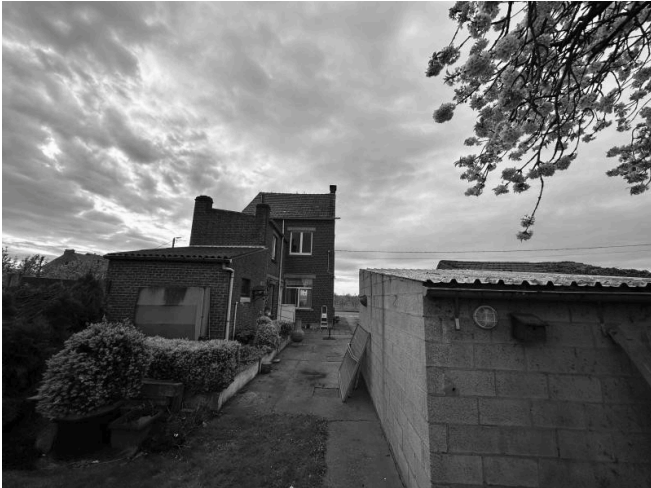
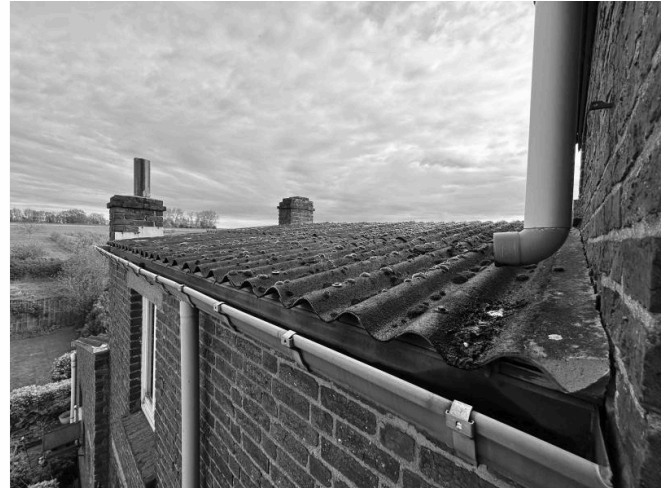
Het asbestmateriaal valt onder de mijlpaal van 2034.

Eindbeoordeling materiaalrisico	Verhoogd materiaalrisico en/of verhoogde kans op vezelvrijgave
---------------------------------	----------------------------------------------------------------

Gebondenheid	Categorie 1: hechtgebonden in oorsprong
Asbestsoort (vezeltype)	Crocidoliet aanwezig
Asbestconcentratie	Laag (< 50%)
Afschermingsgraad van het gehele materiaal	Geheel of deels vrij aan de buitenlucht
Toestand van het materiaal	Matig beschadigd, matig verweerd

Beschrijving	Golfplaten dak stookplaats
Omgeving	Buiten
Primaire drager	Schuin dak
Asbestmateriaal	Dak- en gevelbekleding - Golfplaat
Bindmiddel van asbestmateriaal	Cement
Gebondenheid op basis van bindmiddel	Hecht
Hoeveelheid (oppervlakte - aantal)	• 11,17 m ² - 1 stuk
Totale oppervlakte	11,17 m ²
Eenvoudig bereikbaar	Ja
Befestigingswijze	• Geschroefd

- Verwijder dit asbestmateriaal zo snel mogelijk. Volg de toestand goed op.
- Hemelwater dat afspoelt van asbestcement daken of gevels kan asbestdeeltjes bevatten. Gebruik het enkel voor gesloten circuits (bv. spoelen toiletten). Reinig na het vervangen van het dak of de gevel de dakgoten en regenwaterput of -ton om asbesthoudend sediment of slib te verwijderen

- Eenvoudige handelingen: mag via doe-het-zelf of door werknemer(s) met opleidingsattest eenvoudige handelingen
Hechtgebonden buitentoepassing die veilig verwijderd kan worden onder de noemer eenvoudige handelingen.

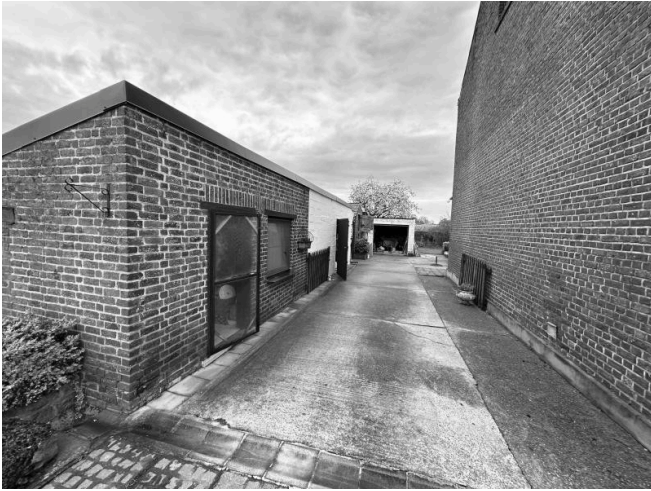
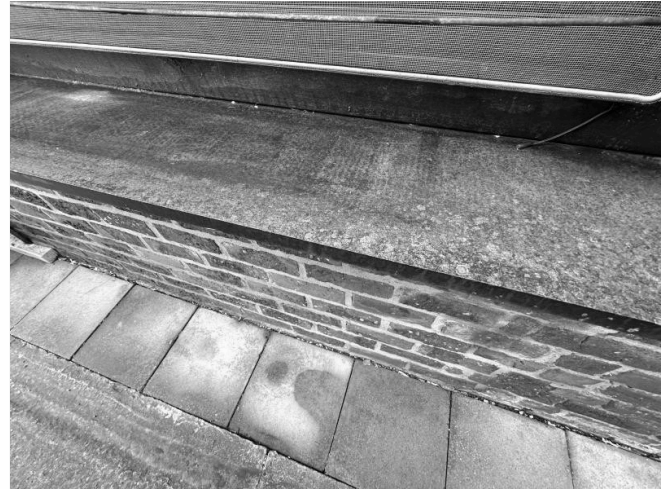
Fiche 6: Vensterdorpel kapsalon

Het asbestmateriaal valt onder de mijlpaal van 2040.

Eindbeoordeling materiaalrisico	Verhoogd materiaalrisico en/of verhoogde kans op vezelvrijgave
---------------------------------	----------------------------------------------------------------

Gebondenheid	Categorie 1: hechtgebonden in oorsprong
Asbestsoort (vezeltype)	Crocidoliet aanwezig
Asbestconcentratie	Laag (< 50%)
Afschermingsgraad van het gehele materiaal	Geheel of deels vrij aan de buitenlucht
Toestand van het materiaal	Matig beschadigd, matig verweerd

Beschrijving	Vensterdorpel kapsalon
Omgeving	Buiten
Primaire drager	Wandopening verticaal (raam, deur, ...)
Asbestmateriaal	Deksteen, muurkap - Vol
Bindmiddel van asbestmateriaal	Cement
Gebondenheid op basis van bindmiddel	Hecht
Hoeveelheid (oppervlakte - dikte - aantal)	<ul style="list-style-type: none"> 0,24 m² - 1,00 cm - 1 stuk
Totaal volume	0,002 m ³
Eenvoudig bereikbaar	<p>Nee</p> <ul style="list-style-type: none"> Het asbestmateriaal is bedekt (uitgezonderd laag verf, coating, behang, kunststof, textiel) en het wegnemen van het bedekkende materiaal kan niet zonder het bedekkende materiaal te beschadigen.

- Scherm in afwachting van verwijdering het asbestmateriaal af van luchtstromingen en verstoring: bijvoorbeeld door het te verpakken, te fixeren, af te dekken, signalisatie - afbakening aan te brengen, ...
- Zorg voor een veilig beheer en verwijder dit asbestmateriaal wanneer het bij werken eenvoudig bereikbaar wordt. Controleer de toestand jaarlijks op wijzigingen.

- Eenvoudige handelingen: mag via doe-het-zelf of door werknemer(s) met opleidingsattest eenvoudige handelingen
Hechtgebonden buitentoepassing die veilig verwijderd kan worden onder de noemer eenvoudige handelingen.

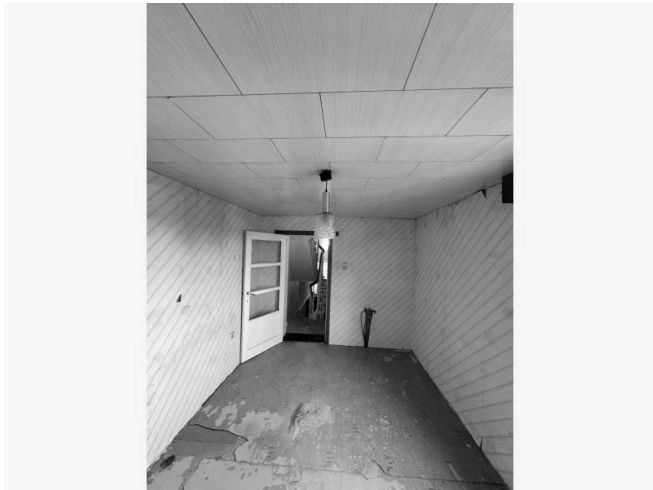
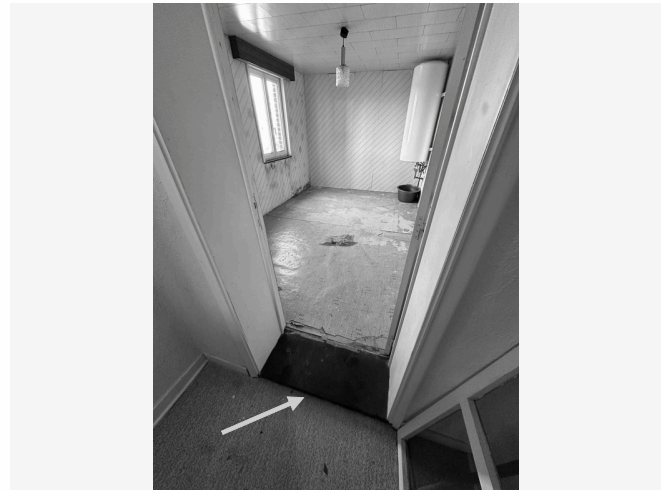
Eindbeoordeling materiaalrisico	Laag materiaalrisico en/of verlaagde kans op vezelvrijgave
---------------------------------	------------------------------------------------------------

Gebondenheid	Categorie 1: hechtgebonden in oorsprong
Asbestsoort (vezeltype)	Alleen chrysotiel
Asbestconcentratie	Laag (< 50%)
Afschermingsgraad van het gehele materiaal	Geheel of deels (ook) vrij aan de binnenlucht
Toestand van het materiaal	Licht beschadigd, licht verweerd. Intact materiaal type Pical – asbestboard of categorie III 'gebondenheid'

Beschrijving	Deurdorpel stookplaats
Omgeving	Binnen
Primaire drager	Vloer
Asbestmateriaal	Plaat, paneel, tablet - Type Massal
Bindmiddel van asbestmateriaal	Cement
Gebondenheid op basis van bindmiddel	Hecht
Hoeveelheid (oppervlakte - dikte - aantal)	• 0,29 m ² - 1,00 cm - 1 stuk
Totaal volume	0,003 m ³
Eenvoudig bereikbaar	Ja
Bevestigingswijze	• Verlijmd, ingegoten, versmeerd
Identificatiemethode	Vaststelling zonder monsternamen

- Zorg voor een veilig beheer. Vermijd het beschadigen van het asbestmateriaal. Controleer de toestand jaarlijks op wijzigingen.

- Eenvoudige handelingen: mag via doe-het-zelf of door werknemer(s) met opleidingsattest eenvoudige handelingen
Hechtgebonden binnentoepassing die veilig verwijderd kan worden onder de noemer eenvoudige handelingen.

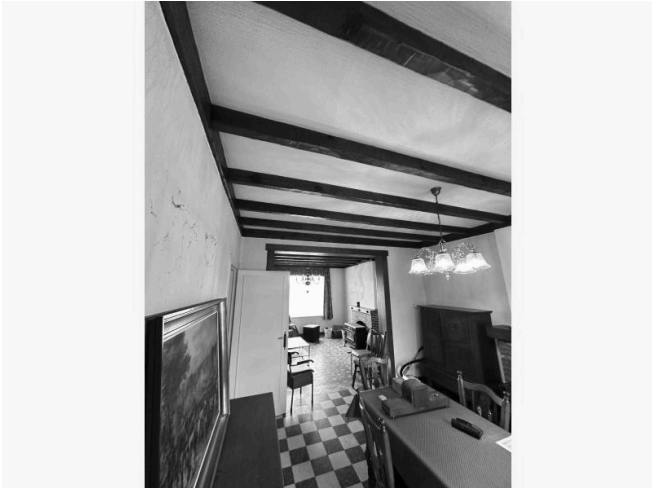
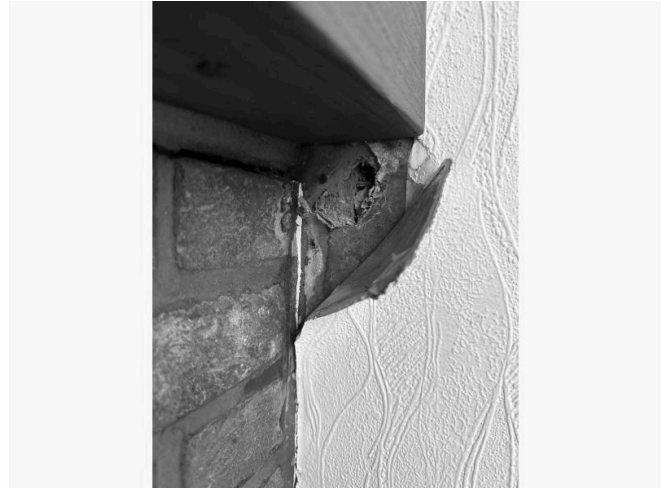
Eindbeoordeling materiaalrisico	Laag materiaalrisico en/of verlaagde kans op vezelvrijgave
---------------------------------	------------------------------------------------------------

Gebondenheid	Categorie 1: hechtgebonden in oorsprong
Asbestsoort (vezeltype)	Crocidoliet aanwezig
Asbestconcentratie	Laag (< 50%)
Afschermingsgraad van het gehele materiaal	Niet stootvaste afscherming
Toestand van het materiaal	Licht beschadigd, licht verweerd. Intact materiaal type Pical – asbestboard of categorie III 'gebondenheid'

#	Type	Referentie	Resultaat
8.1	Puntmonster	M43947	Crocidoliet, Chrysotiel

Beschrijving	Beplating living
Omgeving	Binnen
Primaire drager	Binnenwand
Asbestmateriaal	Dak- en gevelbekleding - Plaat
Bindmiddel van asbestmateriaal	Cement
Gebondenheid op basis van bindmiddel	Hecht
Hoeveelheid (oppervlakte - dikte - aantal)	• 53,50 m ² - 1,00 cm - 1 stuk

- Zorg voor een veilig beheer. Vermijd het beschadigen van het asbestmateriaal. Controleer de toestand jaarlijks op wijzigingen.

- Eenvoudige handelingen: mag via doe-het-zelf of door werknemer(s) met opleidingsattest eenvoudige handelingen
Hechtgebonden binnentoepassing die veilig verwijderd kan worden onder de noemer eenvoudige handelingen.

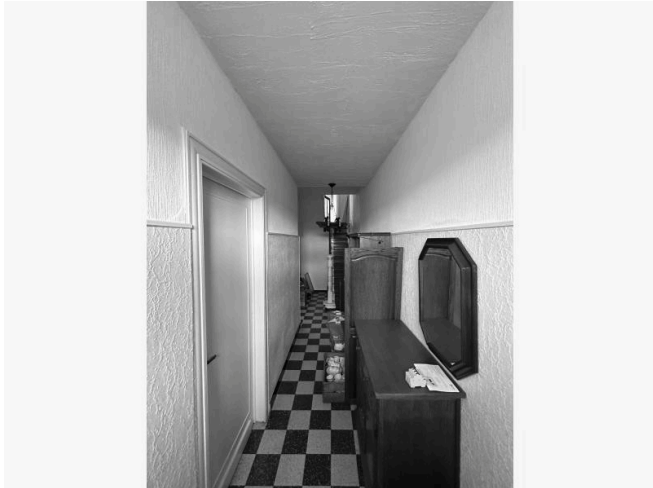
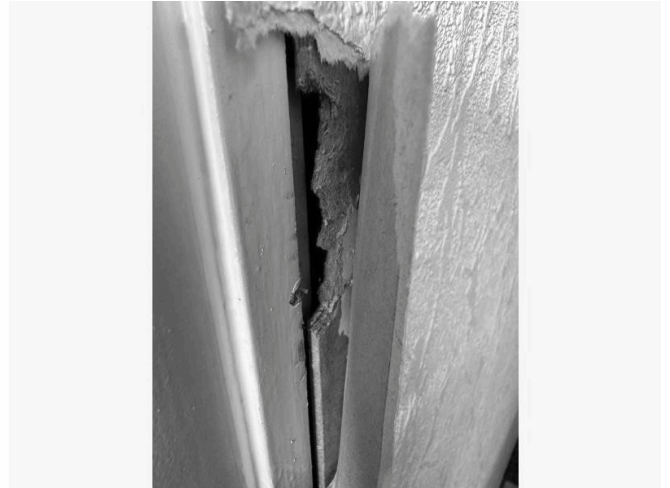
Eindbeoordeling materiaalisico	Zeer laag materiaalisico en/of zeer lage kans op vezelvrijgave
--------------------------------	----------------------------------------------------------------

Gebondenheid	Categorie 1: hechtgebonden in oorsprong
Asbestsoort (vezeltype)	Alleen chrysotiel
Asbestconcentratie	Laag (< 50%)
Afschermingsgraad van het gehele materiaal	Niet stootvaste afscherming
Toestand van het materiaal	Licht beschadigd, licht verweerd. Intact materiaal type Pical – asbestboard of categorie III 'gebondenheid'

#	Type	Referentie	Resultaat
9.1	Puntmonster	M43946	Chrysotiel

Beschrijving	Lambrisering inkomhal
Omgeving	Binnen
Primaire drager	Binnenwand
Asbestmateriaal	Dak- en gevelbekleding - Plaat
Bindmiddel van asbestmateriaal	Cement
Gebondenheid op basis van bindmiddel	Hecht
Hoeveelheid (oppervlakte - dikte - aantal)	• 14,79 m ² - 1,00 cm - 1 stuk

- Zorg voor een veilig beheer. Vermijd het beschadigen van het asbestmateriaal. Controleer de toestand jaarlijks op wijzigingen.

- Eenvoudige handelingen: mag via doe-het-zelf of door werknemer(s) met opleidingsattest eenvoudige handelingen
Hechtgebonden binnentoepassing die veilig verwijderd kan worden onder de noemer eenvoudige handelingen.

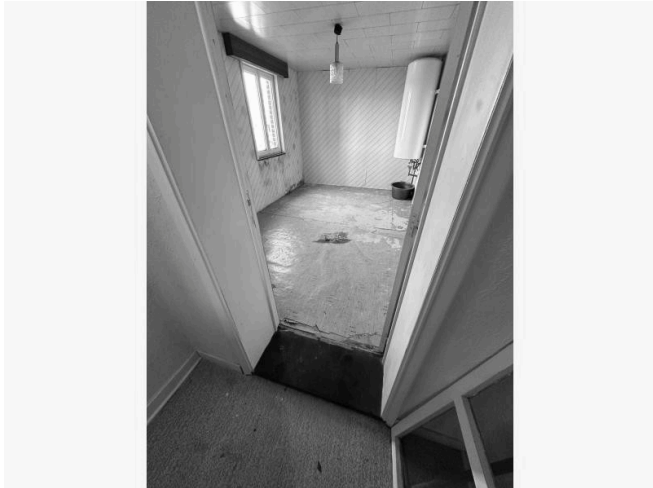
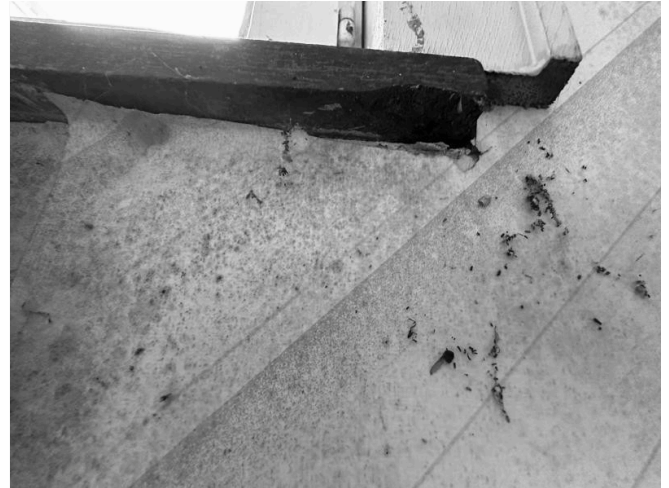
Eindbeoordeling materiaalrisico	Laag materiaalrisico en/of verlaagde kans op vezelvrijgave
---------------------------------	------------------------------------------------------------

Gebondenheid	Categorie 1: hechtgebonden in oorsprong
Asbestsoort (vezeltype)	Alleen chrysotiel
Asbestconcentratie	Laag (< 50%)
Afschermingsgraad van het gehele materiaal	Geheel of deels (ook) vrij aan de binnenlucht
Toestand van het materiaal	Licht beschadigd, licht verweerd. Intact materiaal type Pical – asbestboard of categorie III 'gebondenheid'

Beschrijving	Vensterbank stookplaats
Omgeving	Binnen
Primaire drager	Wandopening verticaal (raam, deur, ...)
Asbestmateriaal	Plaat, paneel, tablet - Type Massal
Bindmiddel van asbestmateriaal	Cement
Gebondenheid op basis van bindmiddel	Hecht
Hoeveelheid (oppervlakte - dikte - aantal)	• 0,15 m ² - 1,00 cm - 1 stuk
Totaal volume	0,002 m ³

Eenvoudig bereikbaar	Nee <ul style="list-style-type: none"> Het asbestmateriaal is bedekt (uitgezonderd laag verf, coating, behang, kunststof, textiel) en het wegnemen van het bedekkende materiaal kan niet zonder het bedekkende materiaal te beschadigen.
Bevestigingswijze	<ul style="list-style-type: none"> Verlijmd, ingegoten, versmeerd
Identificatiemethode	Vaststelling zonder monstername
Destructieve handeling voor identificatie	Nee

- Zorg voor een veilig beheer. Vermijd het beschadigen van het asbestmateriaal. Controleer de toestand jaarlijks op wijzigingen.
- Zorg voor een veilig beheer en verwijder dit asbestmateriaal wanneer het bij werken eenvoudig bereikbaar wordt. Controleer de toestand jaarlijks op wijzigingen.

- Eenvoudige handelingen: mag via doe-het-zelf of door werknemer(s) met opleidingsattest eenvoudige handelingen
Hechtgebonden binnentoepassing die veilig verwijderd kan worden onder de noemer eenvoudige handelingen.

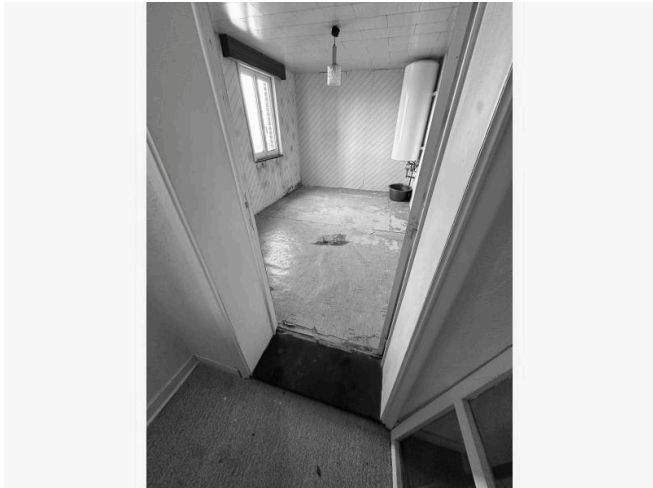
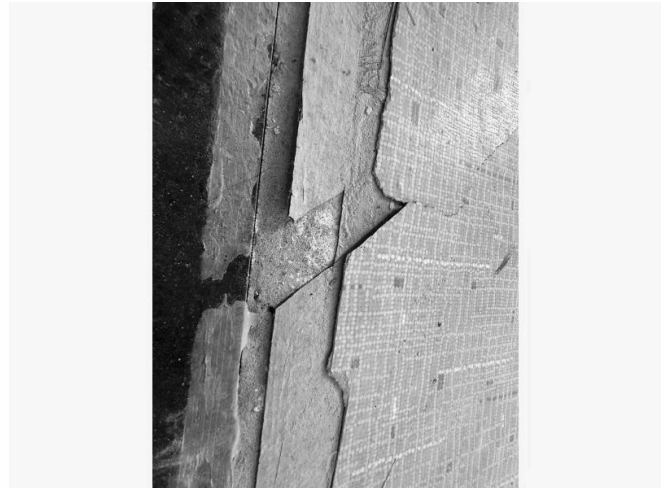
Fiche 11: Vinyl vloer stookplaats

Geen asbest

#	Type	Referentie	Resultaat
11.1	Puntmonster	M43944	Geen asbest

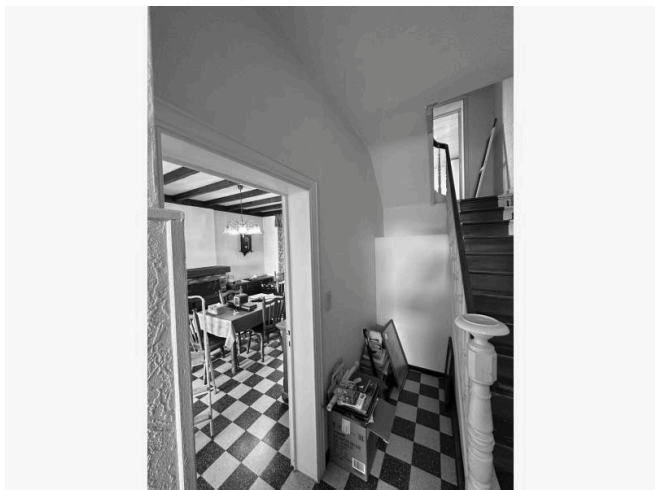
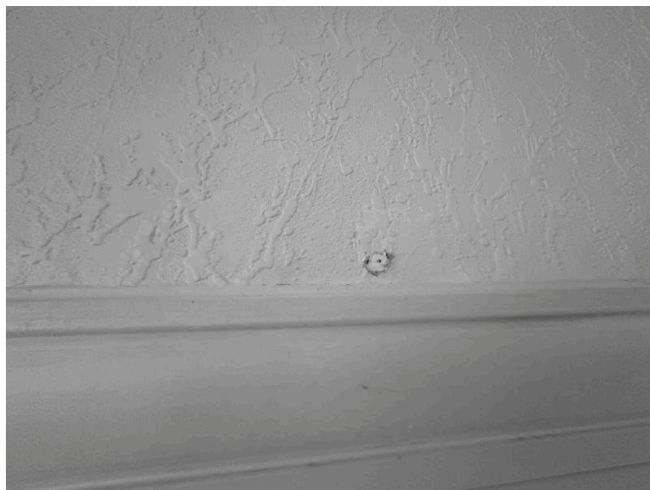
Fiche 12: Pleisterwerk muur

Geen asbest

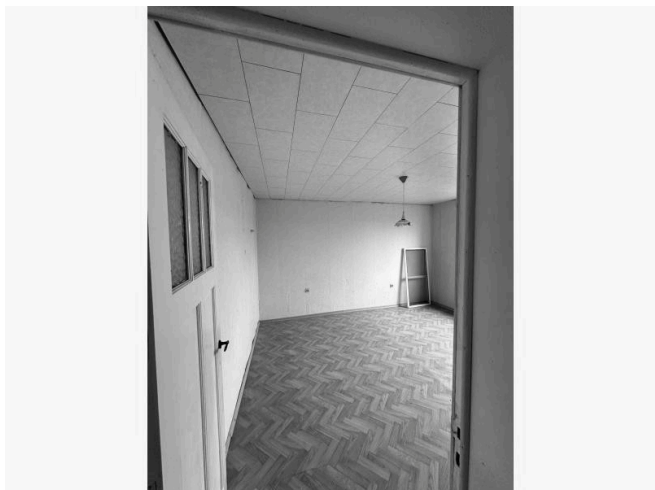
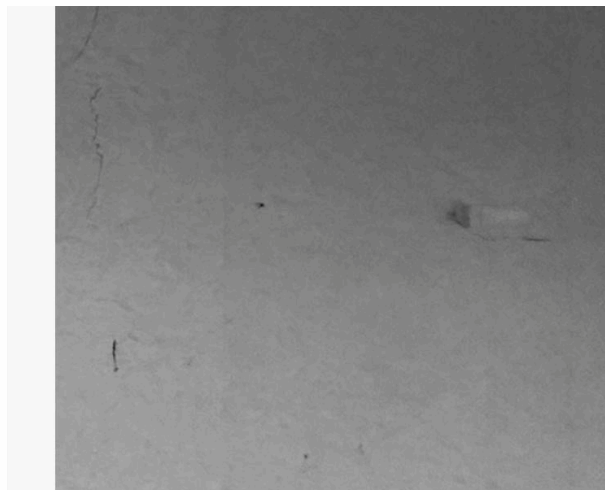
Fiche 13: Cementen plaat slaapkamer 1

Geen asbest
