Asbestinventarisatetest

Wulmersumsesteenweg 52, 3300 Tienen

Attestnummer : 20240426-000357.000

Uitgegeven op : 26.04.2024

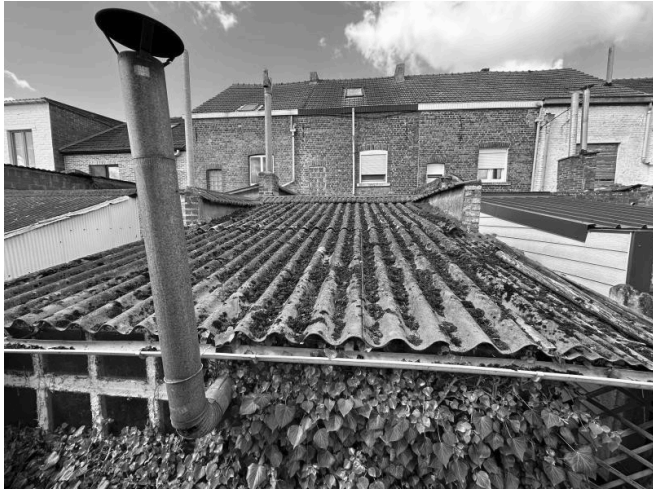
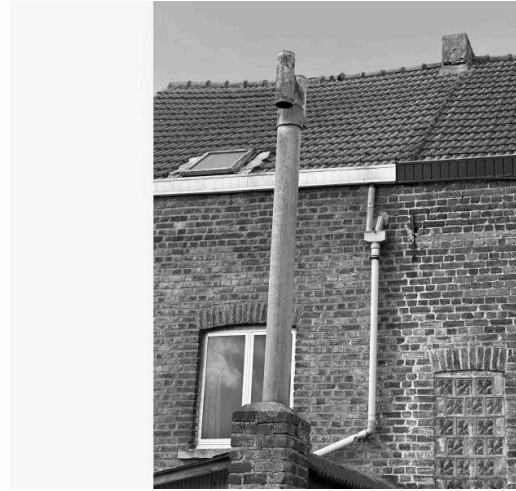
| Fiche 1: Cementen schouwbuïs..... | 14 |

Het asbestmateriaal valt onder de mijlpaal van 2034.

| Eindbeoordeling materiaalrisico | Verhoogd materiaalrisico en/of verhoogde kans op vezelvrijgave |

| Asbestsoort (vezeltype) | Crocidoliet aanwezig |
| Toestand van het materiaal | Matig beschadigd, matig verweerd |

| Beschrijving | Cementen schouwbus |

- Verwijder dit asbestmateriaal zo snel mogelijk. Volg de toestand goed op.

- Eenvoudige handelingen: mag via doe-het-zelf of door werknemer(s) met opleidingsattest eenvoudige handelingen
Hechtgebonden buitentoepassing die veilig verwijderd kan worden onder de noemer eenvoudige handelingen.

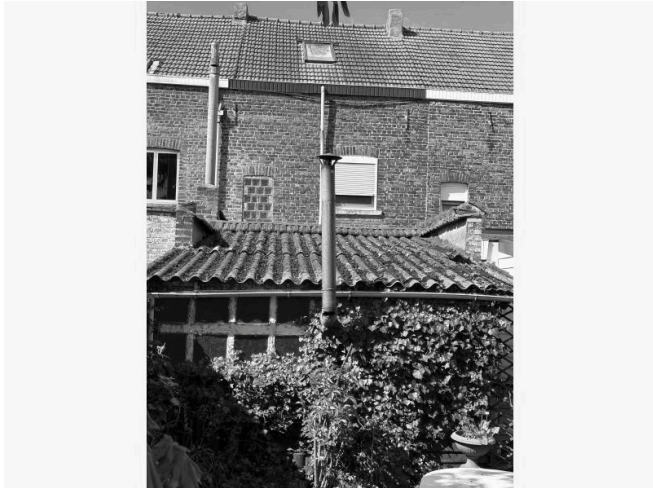
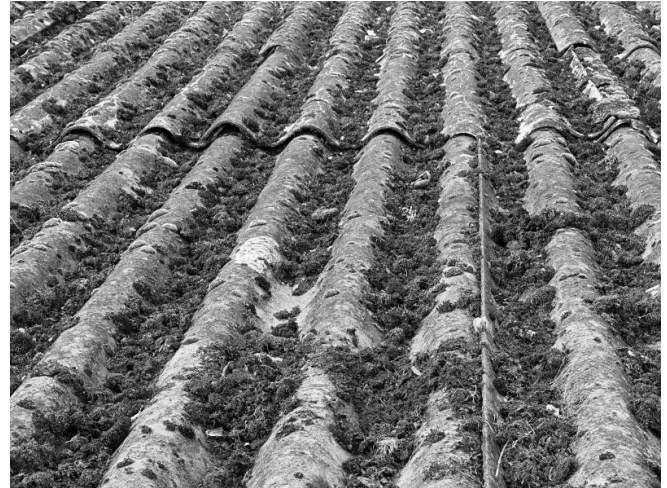
| Fiche 2: Golfplaten dak..... | 17 |

Het asbestmateriaal valt onder de mijlpaal van 2034.

| Eindbeoordeling materiaalrisico | Verhoogd materiaalrisico en/of verhoogde kans op vezelvrijgave |

| Asbestsoort (vezeltype) | Crocidoliet aanwezig |
| Toestand van het materiaal | Matig beschadigd, matig verweerd |

| Beschrijving | Golfplaten dak |

- Verwijder dit asbestmateriaal zo snel mogelijk. Volg de toestand goed op.
- Hemelwater dat afspoelt van asbestcement daken of gevels kan asbestdeeltjes bevatten. Gebruik het enkel voor gesloten circuits (bv. spoelen toiletten). Reinig na het vervangen van het dak of de gevel de dakgoten en regenwaterput of -ton om asbesthoudend sediment of slib te verwijderen

- Eenvoudige handelingen: mag via doe-het-zelf of door werknemer(s) met opleidingsattest eenvoudige handelingen
Hechtgebonden buitentoepassing die veilig verwijderd kan worden onder de noemer eenvoudige handelingen.

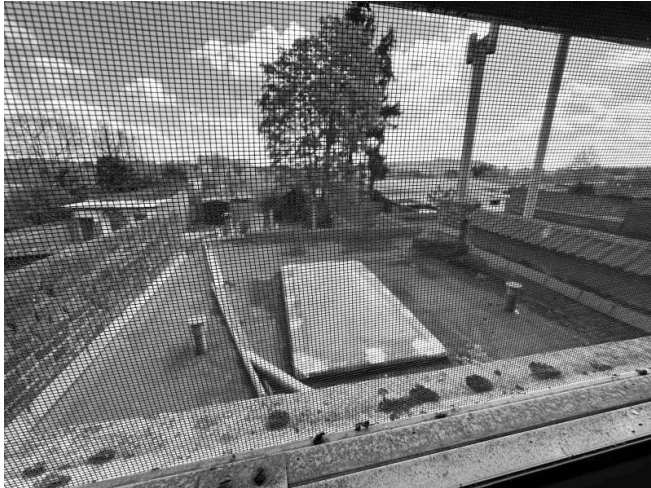
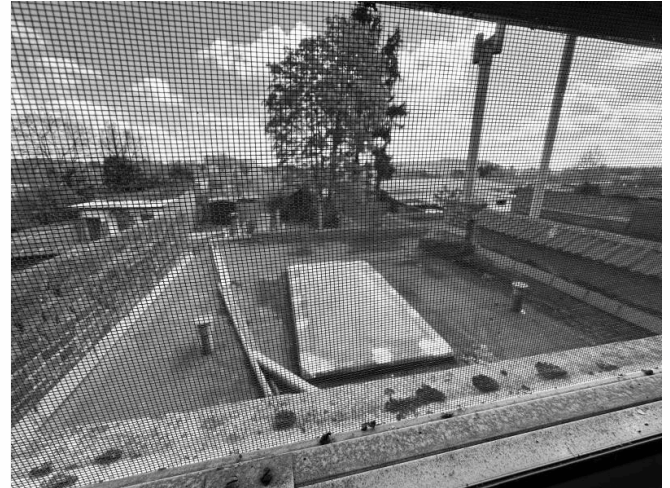
| Fiche 3: Roofing dak keuken..... | 20 |

Het asbestmateriaal valt onder de mijlpaal van 2040.

| Eindbeoordeling materiaalisico | Verhoogd materiaalisico en/of verhoogde kans op vezelvrijgave |

| Asbestsoort (vezeltype) | Alleen chrysotiel |
| Toestand van het materiaal | Matig beschadigd, matig verweerd |

| Beschrijving | Roofing dak keuken |

| Opmerking | Roofing wordt als asbesthoudend beschouwd, enkel monstername en analyse door erkend labo kan de aanwezigheid van asbest uitsluiten. |

- Verwijder dit asbestmateriaal zo snel mogelijk. Volg de toestand goed op.

- Eenvoudige handelingen: mag via doe-het-zelf of door werknemer(s) met opleidingsattest eenvoudige handelingen
Hechtgebonden buitentoepassing die veilig verwijderd kan worden onder de noemer eenvoudige handelingen.

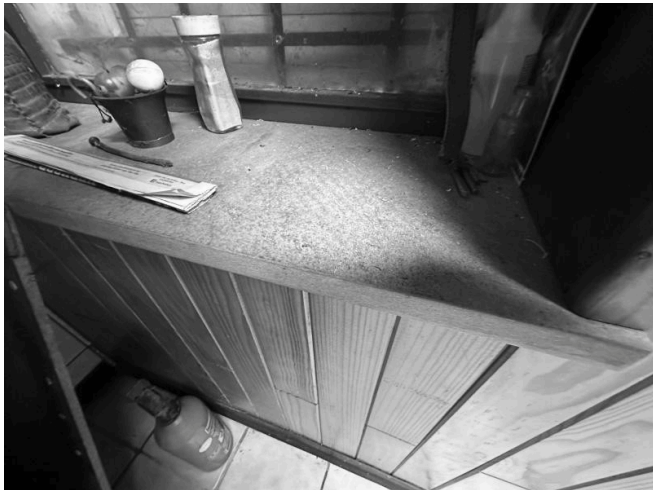
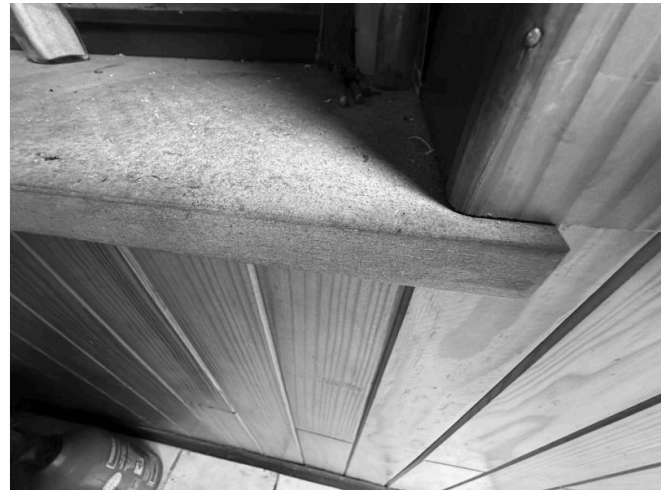
| Fiche 4: Vensterbanken gelijkvloers en verdieping..... | 23 |

Het asbestmateriaal valt onder de mijlpaal van 2040.

| Eindbeoordeling materiaalrisico | Zeer laag materiaalrisico en/of zeer lage kans op vezelvrijgave |

| Toestand van het materiaal | Onbeschadigd, niet verweerd |

| Beschrijving | Vensterbanken gelijkvloers en verdieping |

- Zorg voor een veilig beheer. Vermijd het beschadigen van het asbestmateriaal. Controleer de toestand jaarlijks op wijzigingen.
- Zorg voor een veilig beheer en verwijder dit asbestmateriaal wanneer het bij werken eenvoudig bereikbaar wordt. Controleer de toestand jaarlijks op wijzigingen.

- Eenvoudige handelingen: mag via doe-het-zelf of door werknemer(s) met opleidingsattest eenvoudige handelingen
Hechtgebonden binnentoepassing die veilig verwijderd kan worden onder de noemer eenvoudige handelingen.

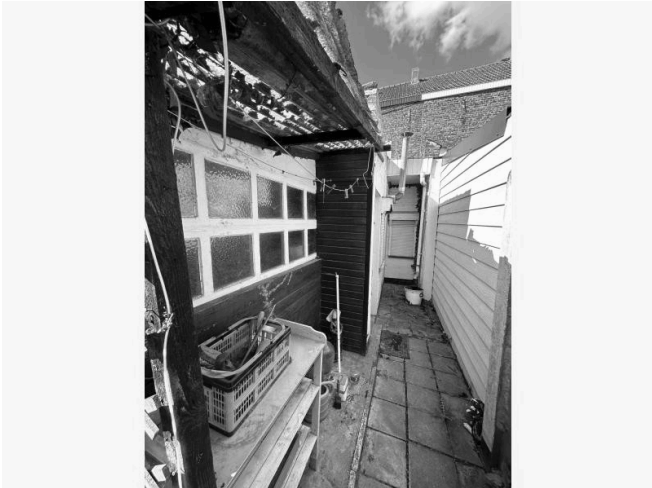
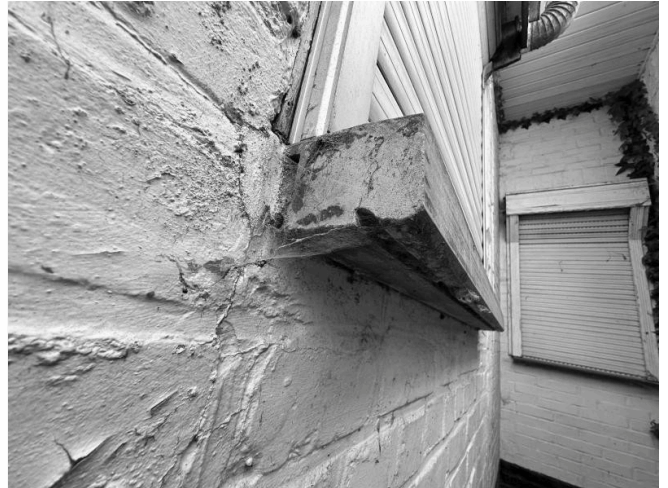
| Fiche 5: Vensterdorpels keuken & badkamer..... | 26 |

Het asbestmateriaal valt onder de mijlpaal van 2040.

| Eindbeoordeling materiaalrisico | Laag materiaalrisico en/of verlaagde kans op vezelvrijgave |

| Toestand van het materiaal | Licht beschadigd, licht verweerd. Intact materiaal type Pical – asbestboard of categorie III 'gebondenheid' |

| Beschrijving | Vensterdorpels keuken & badkamer |

- Zorg voor een veilig beheer. Vermijd het beschadigen van het asbestmateriaal. Controleer de toestand jaarlijks op wijzigingen.
- Zorg voor een veilig beheer en verwijder dit asbestmateriaal wanneer het bij werken eenvoudig bereikbaar wordt. Controleer de toestand jaarlijks op wijzigingen.

- Eenvoudige handelingen: mag via doe-het-zelf of door werknemer(s) met opleidingsattest eenvoudige handelingen
Hechtgebonden buitentoepassing die veilig verwijderd kan worden onder de noemer eenvoudige handelingen.

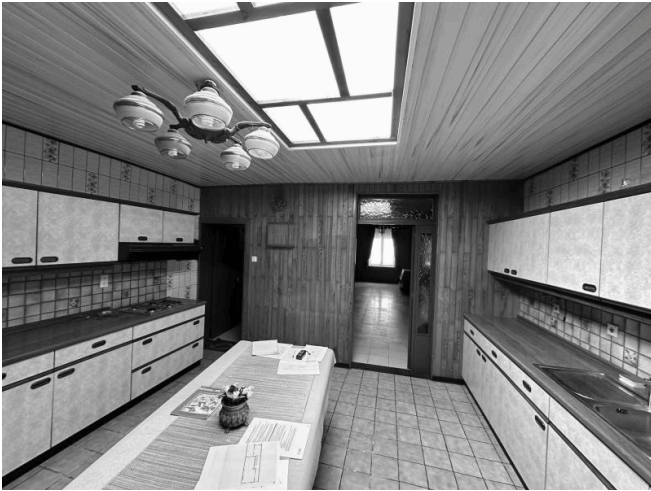
Fiche 6: Faience tegellijm keuken

Mogelijks asbesthoudende lijm aanwezig achter faience tegels.

Bij verwijderen van de faience tegels moet bijkomende monsternamen en analyse uitgevoerd worden, om asbesthoudende lijm uit te sluiten.

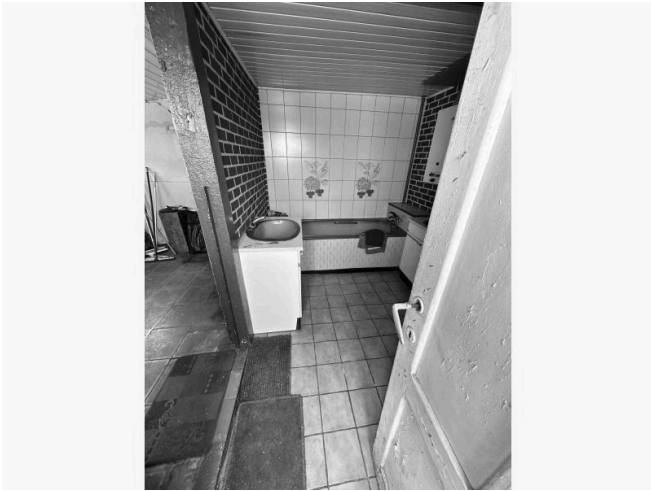
Mogelijks asbesthoudende lijm aanwezig achter faience tegels.

Bij verwijderen van de faience tegels moet bijkomende monsternamen en analyse uitgevoerd worden, om asbesthoudende lijm uit te sluiten.

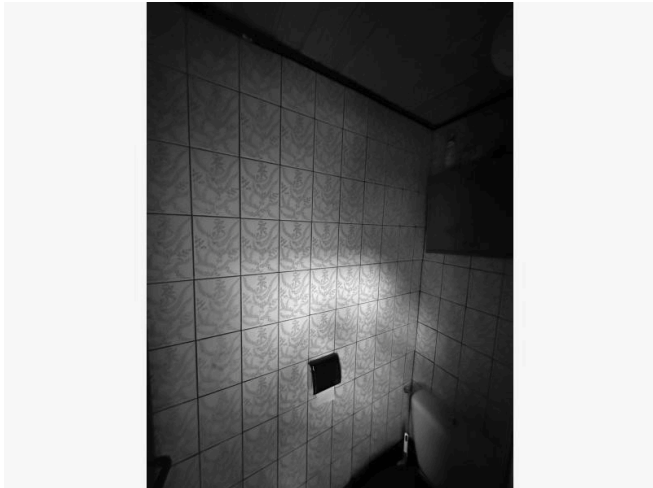
Mogelijks asbesthoudende lijm aanwezig achter faience tegels.

Bij verwijderen van de faience tegels moet bijkomende monsternamen en analyse uitgevoerd worden, om asbesthoudende lijm uit te sluiten.

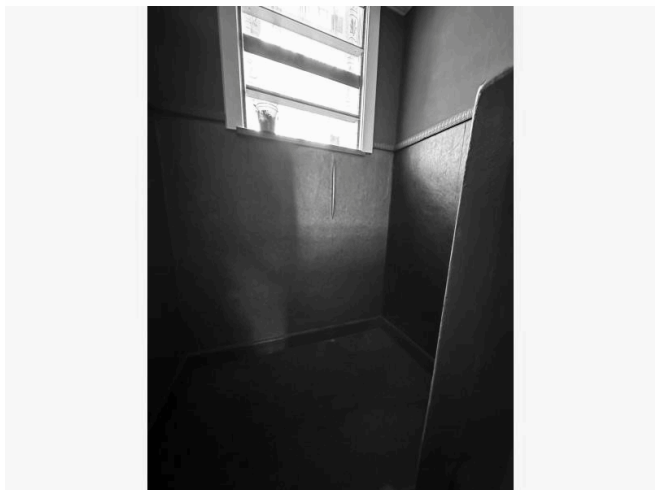
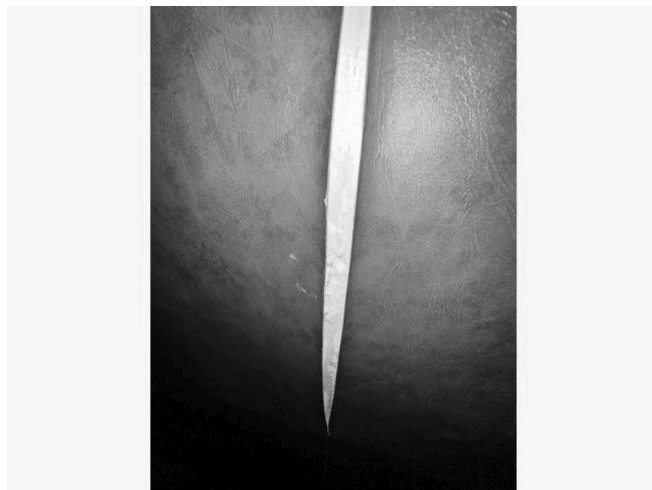
Fiche 9: Pleisterwerk muur

Geen asbest

| # | Type | Referentie | Resultaat |
|---|---|---|---|
| 9.1 | Mengmonster | M43948 | Geen asbest |

| Opmerking | Geen pleisterwerk aanwezig aan plafonds. Geen pleisterwerk aanwezig in stookplaats. |
